INFORME TÉCNICO DE FISCALIZACIÓN AMBIENTAL

AEROPUERTO CHACALLUTA

DFZ-2020-279-XV-RCA

AGOSTO 2020

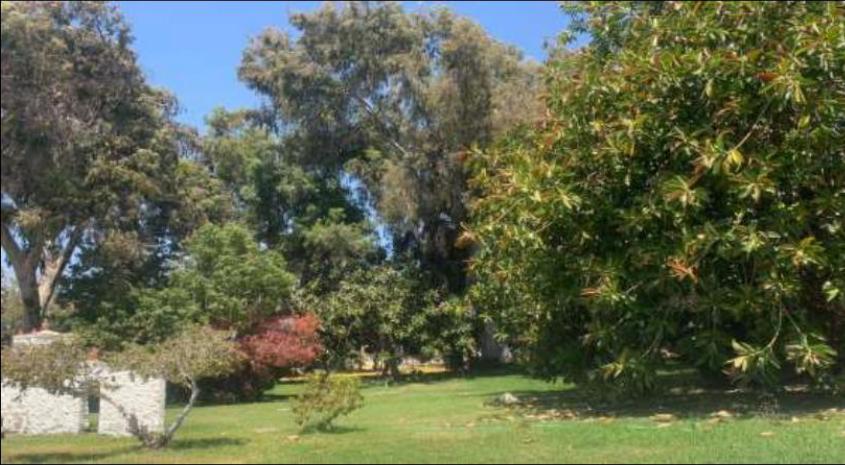
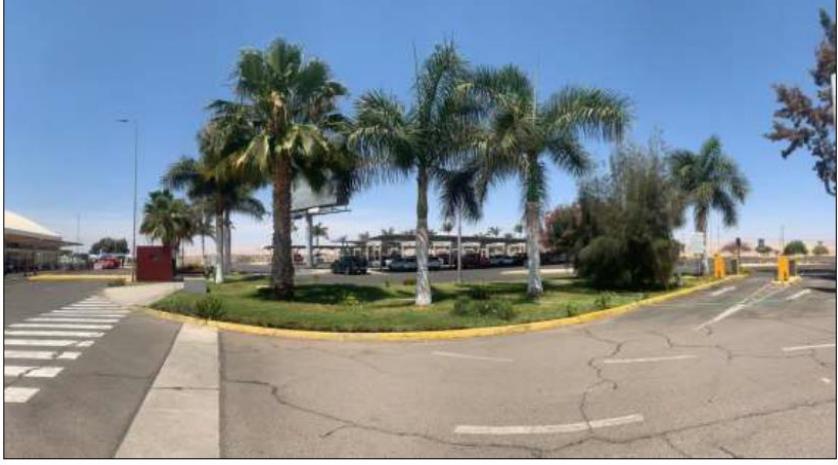
Registros			
Fotografía 1.	Fuente:	Fotografía 2.	Fuente:

2. El titular concluyó textualmente lo siguiente: *“Los parámetros alterados post tratamiento arrojan valores sobre la norma de manera consistente, desde al menos mayo de 2018, en Cloruro, Cobre, Hierro, pH y Sodio porcentual, sin embargo, no se evidencian problemas ambientales derivados de lo anterior. Muestra de lo anterior es el paisajismo del Aeropuerto (Ver fotografías 1 y 2), el que es regado con el agua tratada.*

- e. Conforme al estado de los jardines (Ver fotografía 1 y 2) donde se descarga el efluente de la PTAS y lo detallado en imagen satelital obtenida del programa informático Google Earth (Ver imagen 1) donde se ubicó la Planta de Tratamiento de Aguas Servidas (PTAS) de la unidad fiscalizable, el sector de descarga del efluente de la PTAS (Jardines de la unidad fiscalizable), el pozo de extracción de agua subterránea de la unidad fiscalizable (Afluente de la planta de tratamiento de agua potable), pozos de extracción de agua subterránea emplazados en sectores ubicados aguas arriba y aguas abajo del sector de descarga del efluente de la PTAS y curso de agua superficial ubicado aledaño al sector de descarga del efluente de la PTAS identificado por la Dirección General de Aguas, es posible inferir una escasa y/o nula probabilidad de afectación a cursos de agua ubicados en sectores emplazados aguas arriba y aguas abajo del sector de descarga del efluente de la PTAS.

Carta GEN-SCAA-158-20 (Ver anexo 5)
Descripción del medio de prueba: Estado de jardines de la unidad fiscalizable donde se descarga el efluente de la PTAS		Descripción del medio de prueba: Estado de jardines de la unidad fiscalizable donde se descarga el efluente de la PTAS

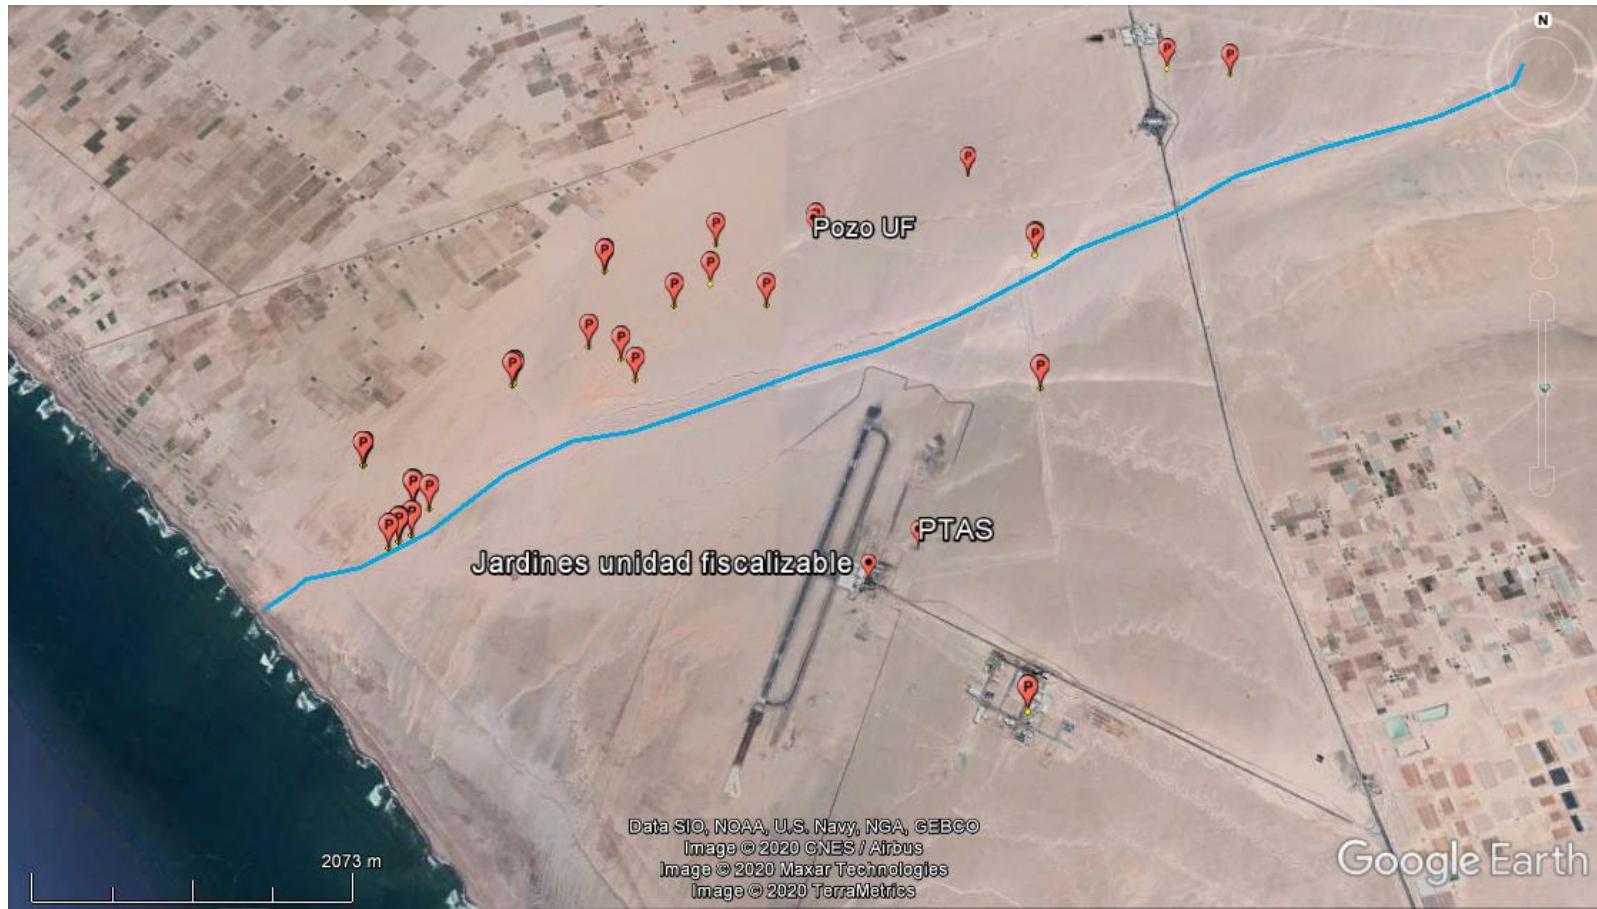
Imagen 1.

Imagen satelital con la ubicación la PTAS de la unidad fiscalizable (PTAS), del sector de descarga del efluente de la PTAS (Jardines unidad fiscalizable), del pozo de extracción de agua subterránea de la unidad fiscalizable (Pozo UF), pozos de extracción de agua subterránea (P) emplazados en sectores ubicados aguas arriba y aguas abajo del sector de descarga del efluente de la PTAS y curso de agua superficial (Línea azul) ubicado aledaño al sector de descarga del efluente de la PTAS

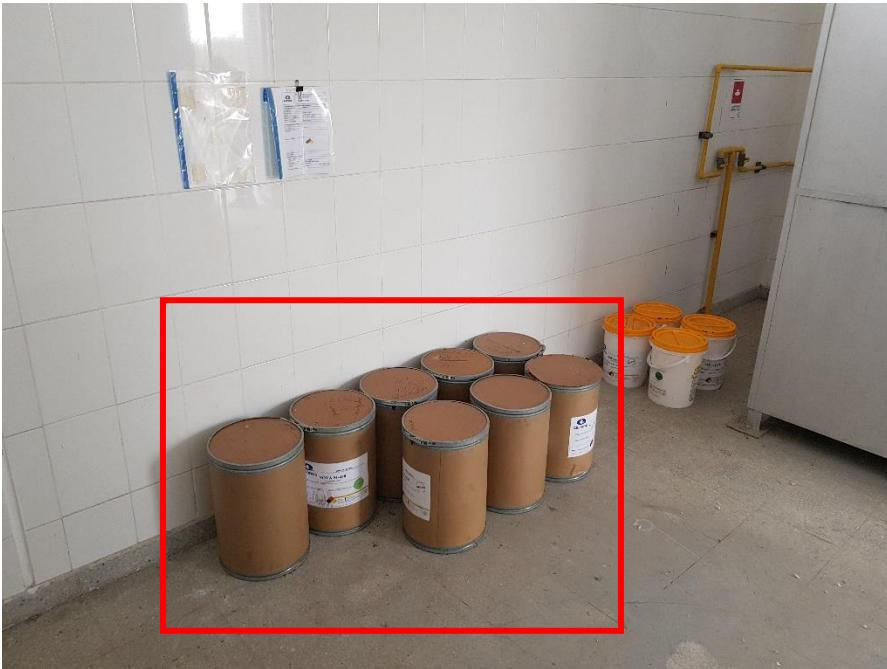
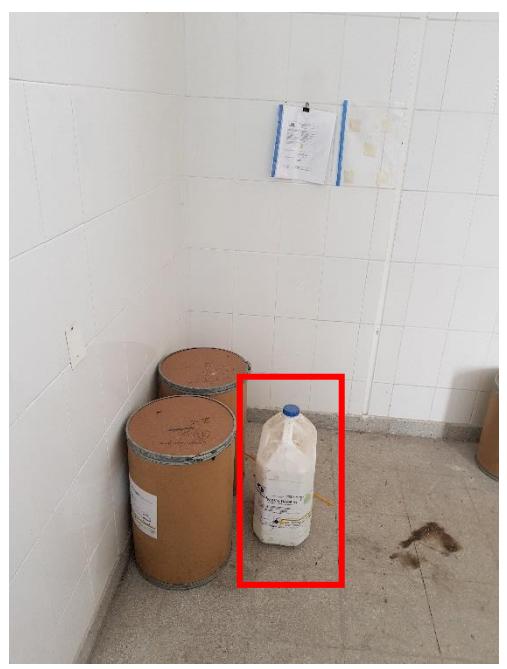
Fotografía 3.	Fecha: 06-08-2020		Fotografía 4.
Coordenadas UTM DATUM WGS84 HUSO 19 S	Norte: 7.970.839 m Este: 359.233 m		Coordenadas DATUM WGS84 HUSO 19 S Norte: 7.970.839 m Este: 359.233 m
Descripción del medio de prueba: Contenedores de color café etiquetados con la leyenda “NOVA M-430” almacenados al interior de la sala del incinerador		Descripción del medio de prueba: Bidón de color blanco etiquetado con la leyenda “NOVA B-105 M” almacenados al interior de la sala del incinerador

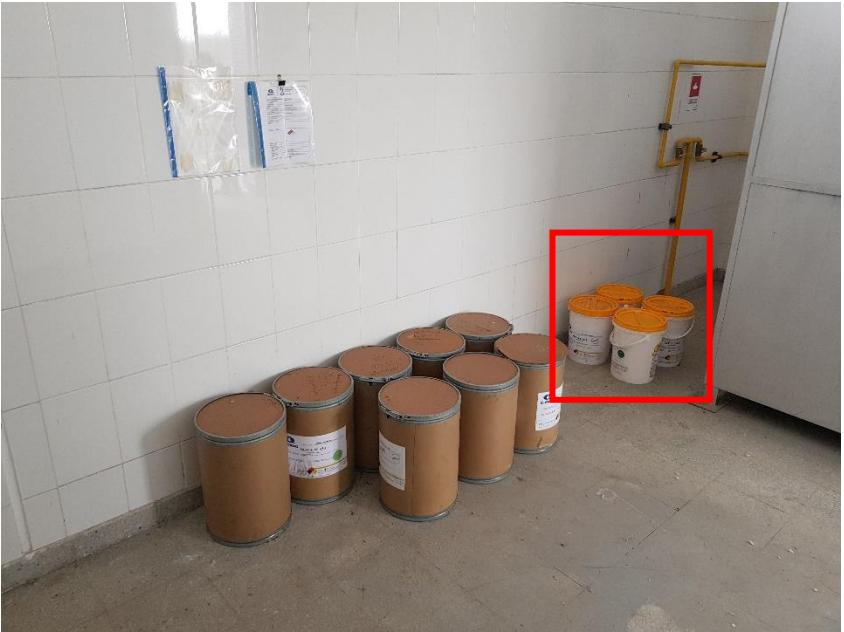
Fotografía 5.	Fecha: 06-08-2020		Fotografía 6.	Fuente: Carta GEN-SCAA-135-20 (Ver Anexo 2)	
Coordenadas UTM DATUM WGS84 HUSO 19 S	Norte: 7.970.839 m	Este: 359.233 m	Coordenadas DATUM WGS84 HUSO 19 S	Norte: 7.970.839 m	Este: 359.233 m
Descripción del medio de prueba: 4 cuñetes de color blanco rotulados con la leyenda "NOVA C-233" almacenados al interior de la sala del incinerador			Descripción del medio de prueba: Condición actual de la Sala de Incineradores 1

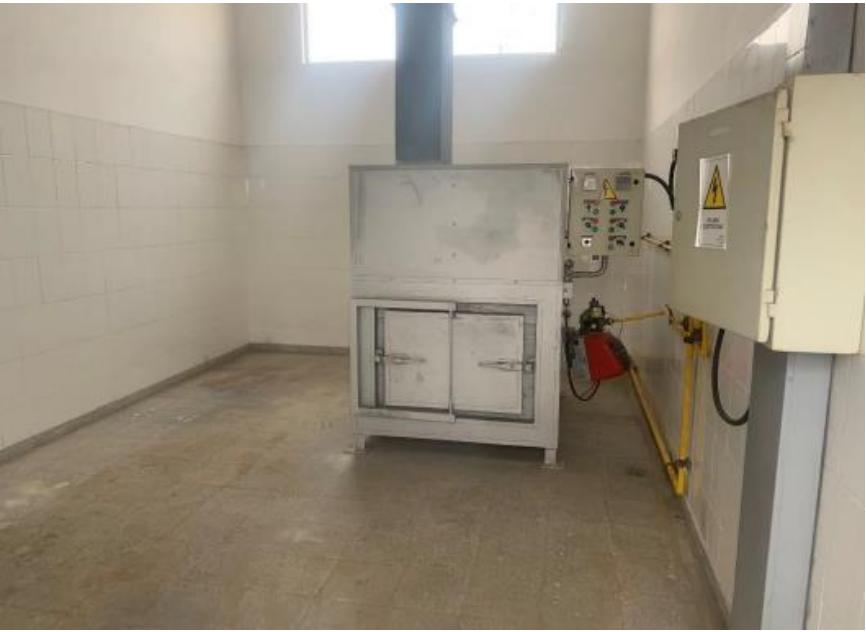
Adicionalmente y conforme a lo evidenciado al interior de la sala de incineración indicado en numerales 1), 2) y 3) del literal a. precedente, el titular indicó textualmente lo siguiente: “*Sobre el almacenamiento de sustancias peligrosas en la sala de incineradores, es posible comentar que se tomaron medidas correctivas inmediatas, consistentes en despejar las salas de incineradores y trasladar las sustancias hacia el taller de mantenimiento ubicado inmediatamente al norte del dicho recinto. Actualmente, se mantiene el almacenamiento sobre pallet a piso, sin embargo, se implementará un sistema de repisas que estará operativo en un plazo no superior a 30 días, acompañado de una reinstrucción al personal sobre el no uso de las salas de incineradores para el acopio de elementos ajenos a su propósito*” (Ver fotografía 6, 7 y 8).

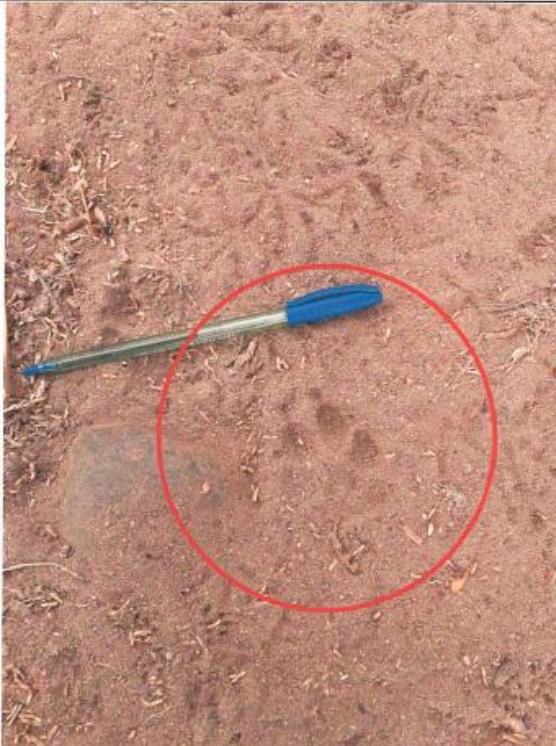
- a) Durante el recorrido efectuado en la actividad de inspección ambiental (Ver Anexo 1) se evidenció lo siguiente:
- 1) En zona denominada “SSEI” ubicada en coordenadas UTM (WGS 84, Huso 19S) N: 7.970.354 m E: 358.805 m, se observaron huellas de perros (Ver fotografía 9) y roedores (Ver fotografía 10), sin evidenciar la presencia de reptiles.

Fotografía 9.	Fecha: 06-08-2020		Fotografía 10.	Fecha: 06-08-2020	
Coordenadas UTM DATUM WGS84 HUSO 19 S	Norte: 7.970.354 m	Este: 358.805 m	Coordenadas DATUM WGS84 HUSO 19 S	Norte: 7.970.354 m	Este: 358.805 m
Descripción del medio de prueba: Presencia de huellas de perros en zona denominada “SSEI”			Descripción del medio de prueba: Presencia de huellas de roedores en zona denominada “SSEI”

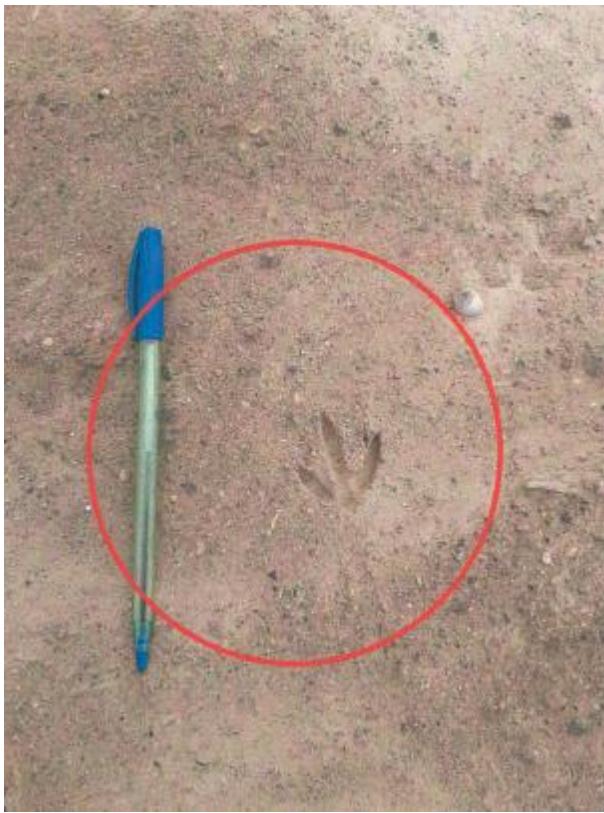
- 3) En área llamada “Plataforma Norte” ubicada en coordenadas UTM (WGS 84, Huso 19S) N: 7.970.749 m E: 358.790 m, se observaron huellas de perros y de ave sin identificar (Ver fotografía 11), sin evidenciar la presencia de reptiles.

Fotografía 11.	Fecha: 06-08-2020		Fotografía 12.	Fecha: 06-08-2020	
Coordenadas UTM DATUM WGS84 HUSO 19 S	Norte: 7.970.749 m	Este: 358.790 m	Coordenadas DATUM WGS84 HUSO 19 S	Norte: 7.969.785 m	Este: 358.190 m
Descripción del medio de prueba: Huellas de ave sin identificar en área llamada "Plataforma Norte"			Descripción del medio de prueba: Presencia de un nido con un huevo en su interior

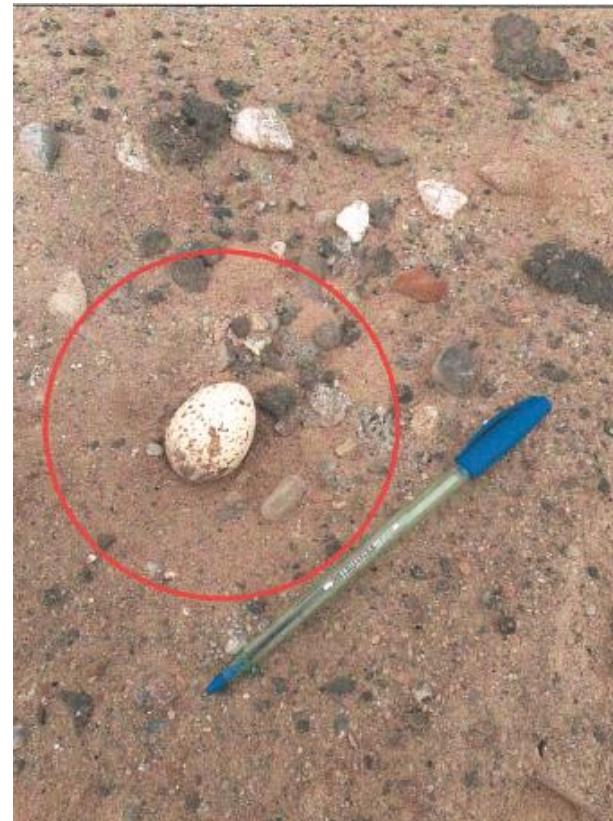
- 7) En sector ubicado en coordenadas UTM (WGS 84, Huso 19S) N: 7.969.785 m E: 358.190 m se evidenció un nido con un huevo en su interior (Ver fotografía 12).
