INFORME TÉCNICO DE FISCALIZACIÓN AMBIENTAL

DFZ-2020-1025-VIII-RCA

LECHERIA Y QUESERIA LACTEOS MATTHEI

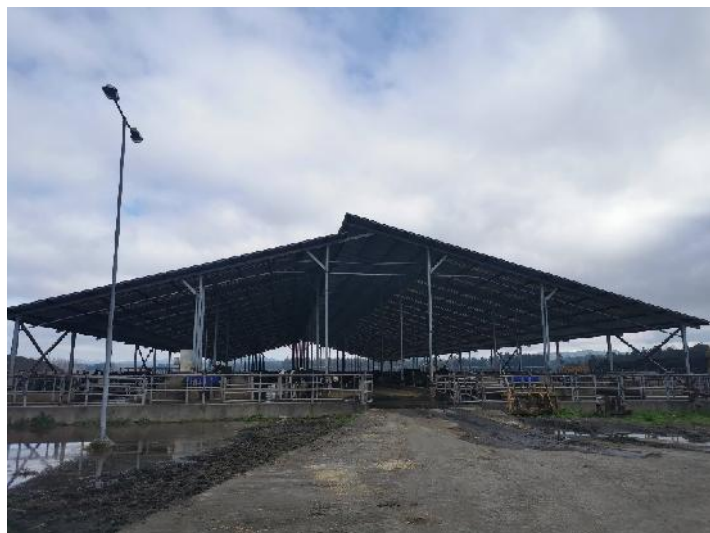
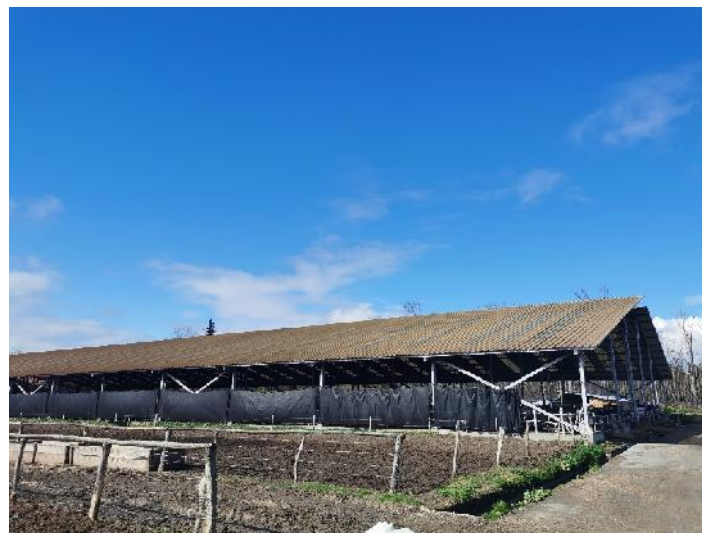
Durante la actividad de inspección del día 26 de junio de 2020, se realizó recorrido por el sector de lechería y pabellones, las cuales corresponden a estructuras metálicas techadas de tipo galpón (Fotografía 1). Los RILES generados en esta área son conducidos a través de una serie de canales internos, siendo estos dispuestos sobre los predios utilizando la tecnología de riego tendido, sin tratamiento previo, es decir, se capta desde los pabellones y dispone inmediatamente sobre los potreros que se requiera (Fotografía 2).

Fotografía 1.	Fecha: 18-11-2020		Fotografía 2.	Fecha: 18-11-2020	
Coordenadas UTM DATUM WGS84 HUSO 18	Norte: 5878152.38 m S	Este: 711748.48 m E	Coordenadas DATUM WGS84 HUSO 18	Norte: 5878217.01 m S	Este: 711752.63 m E
Descripción del medio de prueba: La imagen muestra los Pabellones Lechería, correspondientes a estructuras techadas tipo galpón			Descripción del medio de prueba: La imagen muestra una imagen lateral de los Pabellones Lechería, correspondientes a estructuras techadas tipo galpón

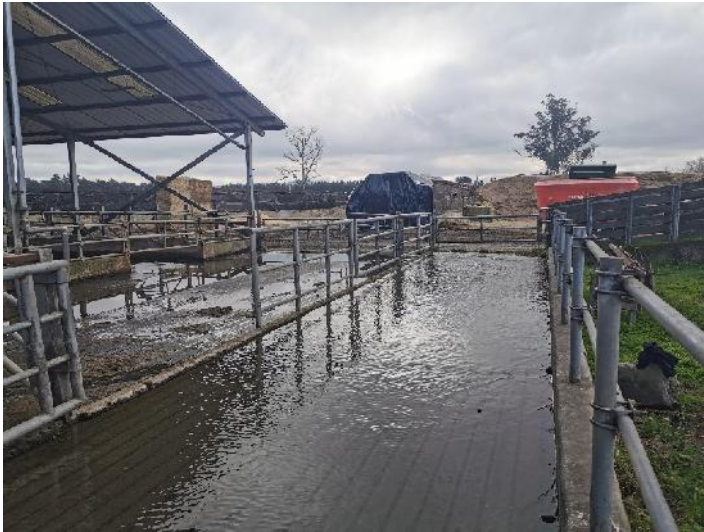
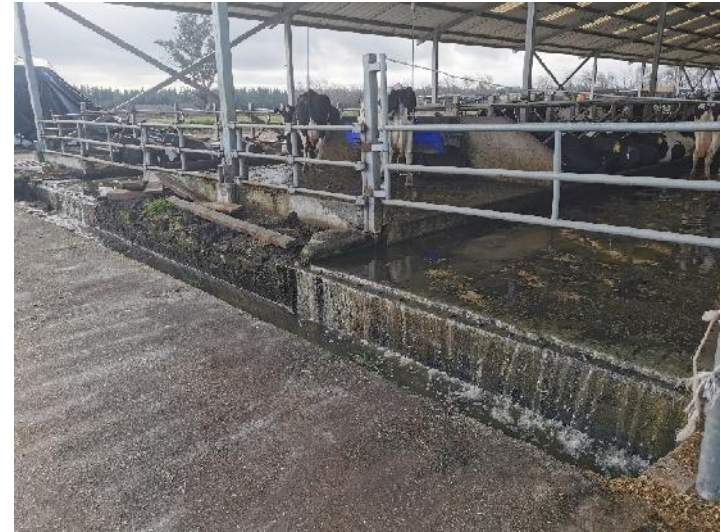
Posteriormente, en inspección del día 26 de junio de 2020, se realizó recorrido por el sector de lechería y pabellones (Establos). En la parte frontal de los establos (galpones), se observa una loza de hormigón (cota más elevada), desde la cual se bombea agua con aire comprimido, generando un escurrimiento de agua para el lavado de los pabellones de los establos, conducidas por gravedad. Dentro de los establos no se observan acumulaciones de guano de los animales, producto del lavado de los pabellones (Fotografía 3 y 4).

Fotografía 3.		Fecha: 18-11-2020		Fotografía 4.		Fecha: 18-11-2020	
Coordenadas UTM DATUM WGS84 HUSO 18	Norte: 5878251.61 m S	Este: 711872.51 m E		Coordenadas DATUM WGS84 HUSO 18	Norte: 5878261.43 m S	Este: 711758.04 m E	
Descripción del medio de prueba: En la parte frontal de los establos (galpones), se observa una loza de hormigón (cota más elevada), desde la cual se bombea agua con aire comprimido, generando un escurrimiento de agua para el lavado de los pabellones de los establos, conducidas por gravedad.				Descripción del medio de prueba: En la parte frontal de los establos (galpones), se observa una loza de hormigón (cota más elevada), desde la cual se bombea agua con aire comprimido, generando un escurrimiento de agua para el lavado de los pabellones de los establos, conducidas por gravedad.

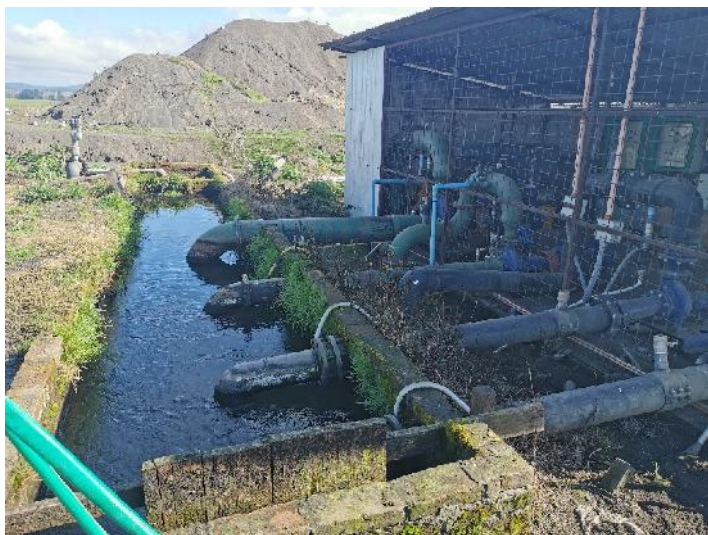
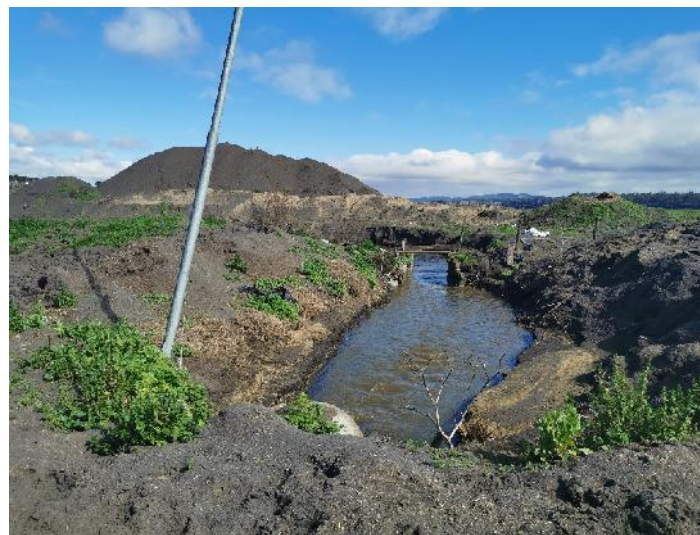
Luego, se inspecciona el sector de acumulación de purines y aguas de lavado. Este sector se encuentra ubicado al poniente de la planta y corresponde al punto en el que confluyen los canales perimetrales del sector de establos, las aguas de lavado de sala de ordeña y lavado de establos. Junto al sector de acumulación de purines, se ubica el sistema de bombeo de las aguas superficiales que son utilizadas para el lavado de las salas de ordeña, de acuerdo a lo declarado por el encargado del plantel, dichas aguas son aquellas provenientes del río Laja (Fotografía 5 y 6).

Fotografía 5.	Fecha: 18-11-2020		Fotografía 6.	Fecha: 18-11-2020	
Coordenadas UTM DATUM WGS84 HUSO 18	Norte: 5878139.83 m S	Este: 711736.58 m E	Coordenadas DATUM WGS84 HUSO 18	Norte: 5878148.82 m S	Este: 711725.79 m E
Descripción del medio de prueba: Sistema de bombeo de las aguas superficiales que son utilizadas para el lavado de las salas de ordeña			Descripción del medio de prueba: Conducción de las aguas de lavado de pabellones a riego por tendido.

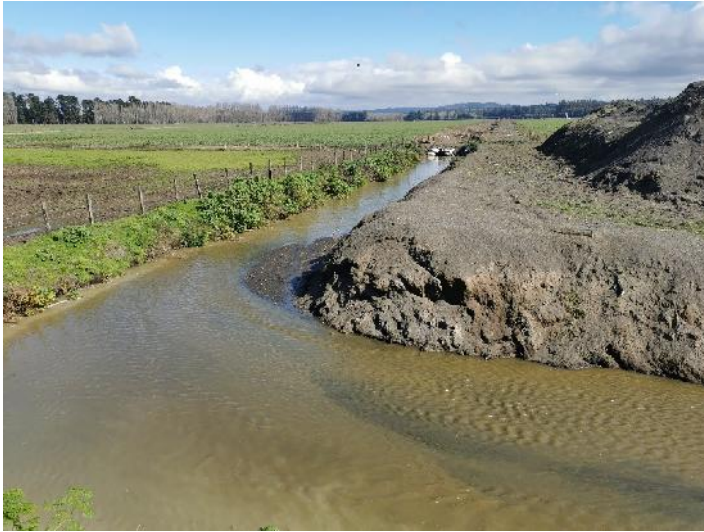
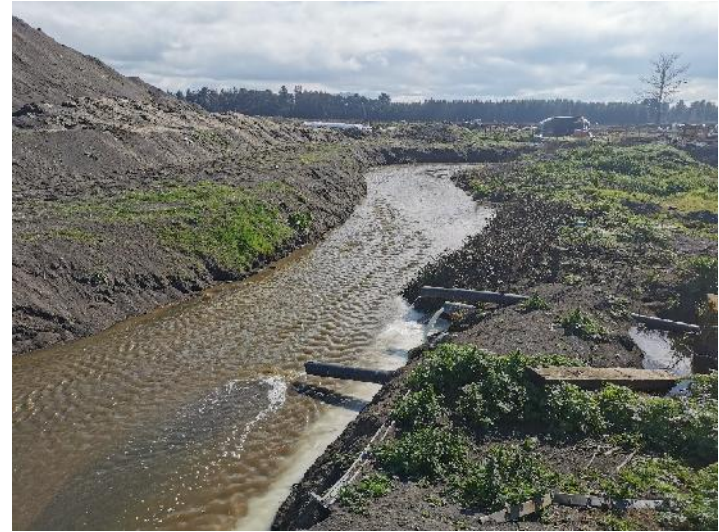
Los purines y aguas de lavado colectadas son derivadas a los potreros ubicados en el sector poniente del predio para ser utilizados en riego, a través de sistema de un sistema de riego tendido por canales de excavados en tierra; de acuerdo a lo declarado por el encargado del plantel la superficie a regar corresponde aproximadamente a 100 hectáreas (Fotografía 7 y 8).

- El titular no ha implementado el equipo desarenador, y separador de impurezas mayores (como restos de heno y silo, o granos quebrados)
- El sistema de riego implementado corresponde a sistema de riego tendido (el cual tiene una eficiencia cercana al 30%,) y no a sistema de aspersión, de acuerdo a lo señalado en la RCA. El método de riego aprobado en el Considerando 3.1.2.F.5 de la RCA 119/2011, es mediante riego por aspersión con pivotes con eficiencia de riego superior al 70%, por lo que este tipo de riego tendido en suelos con texturas gruesas, genera una alta lixiviación de elementos como lo es el Nitrógeno.

Fotografía 7.	Fecha: 18-11-2020		Fotografía 8.	Fecha: 18-11-2020	
Coordenadas UTM DATUM WGS84 HUSO 18	Norte: 5878148.82 m S	Este: 711725.79 m E	Coordenadas DATUM WGS84 HUSO 18	Norte: 5878148.82 m S	Este: 711725.79 m E
Descripción del medio de prueba: Conducción de las aguas de lavado de pabellones a riego por tendido.			Descripción del medio de prueba: Conducción de las aguas de lavado de pabellones a riego por tendido.
