**INFORME TÉCNICO DE FISCALIZACIÓN AMBIENTAL**

**AGRÍCOLA COSTANERA**

**DFZ-2020-2467-VI-RCA**

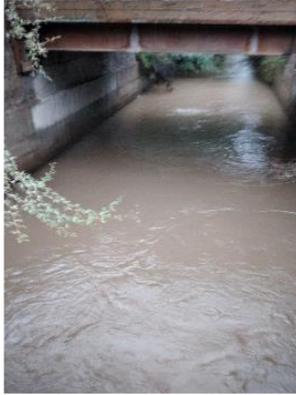
**Fotografía 1.**

**Descripción del medio de prueba:** En fotografía se observa captación de aguas: Bocatoma canal San José Río Tinguirirca.

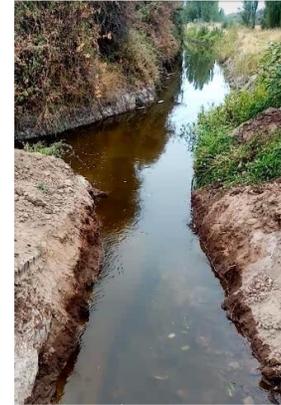
**Fotografía 2**

**Descripción del medio de prueba:** En fotografía se observa Canal San José.

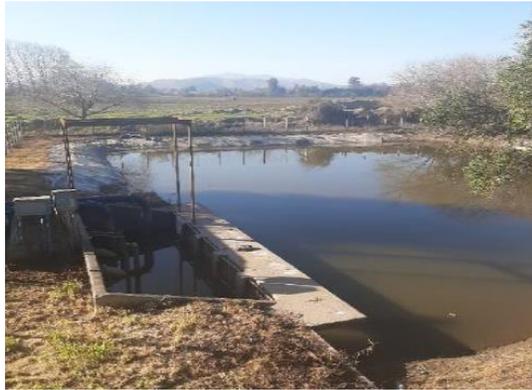
**Fotografía 3.**

**Descripción del medio de prueba:** En fotografía se observa tranque llegada canal San José.

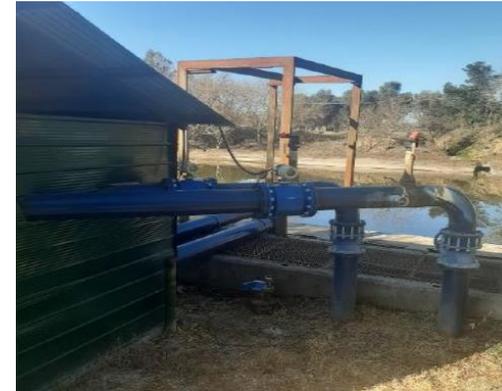
**Fotografía 4.**

**Descripción del medio de prueba:** En fotografía se observa detalle de equipo bomba en tranque llegada canal San José.

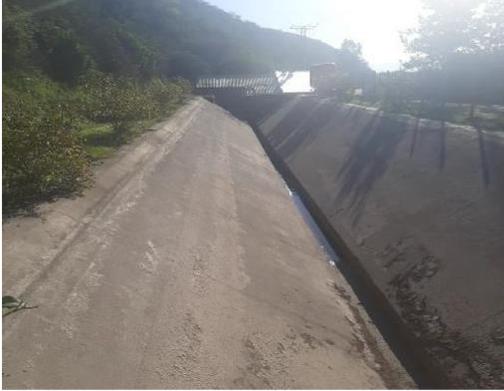
**Fotografía 5.**

**Descripción del medio de prueba:** En fotografía se observa vista general de desarenador.

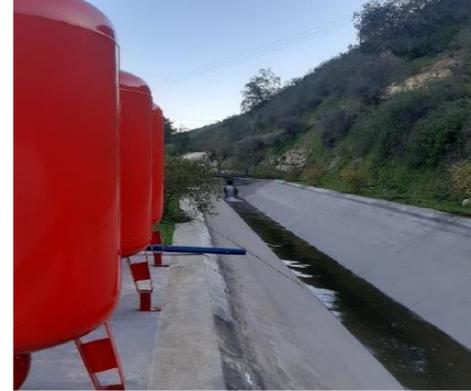
**Fotografía 6**

**Descripción del medio de prueba:** En fotografía se observa desarenador.

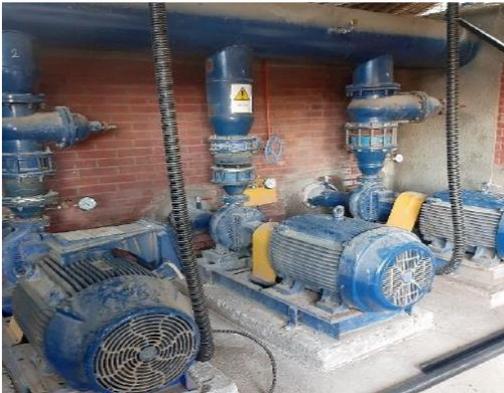
**Fotografía 7.**

**Descripción del medio de prueba:** En fotografía se observa sala bombeo desarenador.

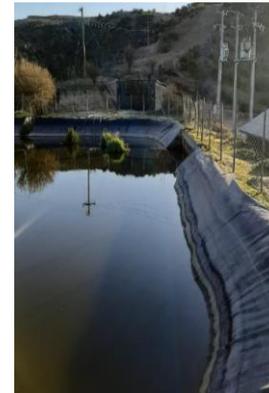
**Fotografía 8.**

**Descripción del medio de prueba:** En fotografía se observa tranque despensa.

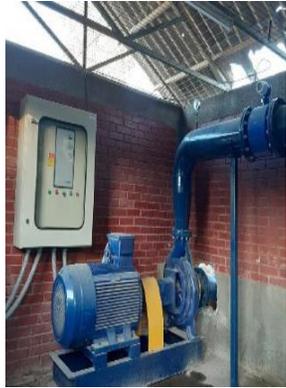
**Fotografía 9.**

**Descripción del medio de prueba:** En fotografía se observa sala bombeo tranque despensa.

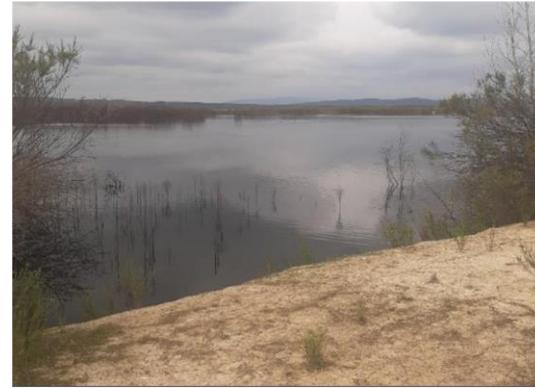
**Fotografía 10**

**Descripción del medio de prueba:** En fotografía se observa vista general del embalse.

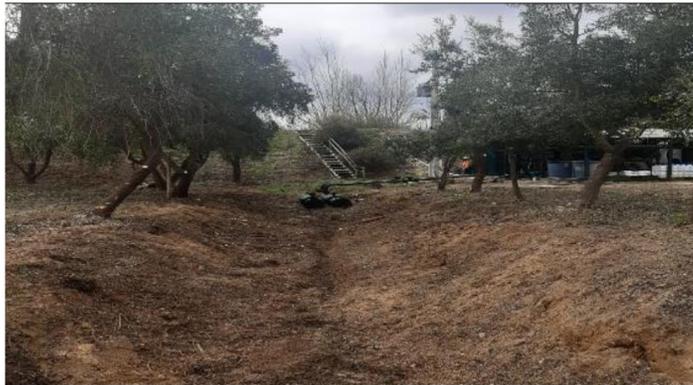
**Fotografía 11.**

En relación al uso del vertedero frontal de seguridad, el titular señala que desde el inicio de la ejecución del proyecto no se ha sido necesario hacer uso de este vertedero.

**Descripción del medio de prueba:** En fotografía se observa quebrada descarga vertedero frontal.

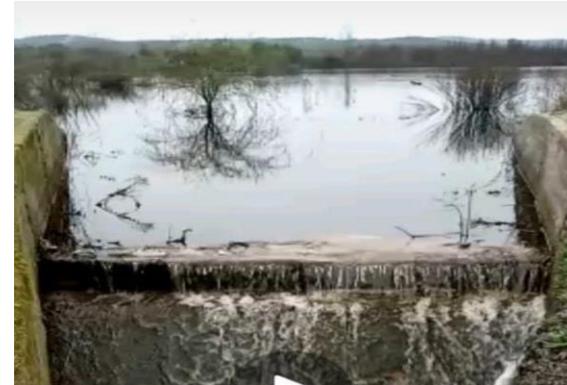
**Fotografía 12.**

Respecto al vertedero de seguridad, el titular indica que este operó durante el mes de julio 2020 luego de las lluvias del mes de junio. De acuerdo a lo informado, el vertedero operó con un aforo de 120 L/s de una capacidad de 2,3 m<sup>3</sup>/s.

**Descripción del medio de prueba:** En fotografía se observa vertedero de seguridad en operación con fecha 15 de julio 2020.

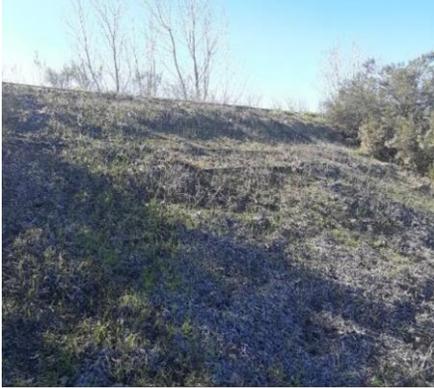
**Fotografía 13.**

**Descripción del medio de prueba:** En fotografía se observa estado actual del talud aguas abajo.

N° Hecho constatado	Materia específica objeto de la fiscalización ambiental	Exigencia asociada	Hallazgo
2	Manejo de fenómenos de erosión	<p><b>Considerando 3.3.4 RCA N° 78/2008.</b>  <i>Entre las funciones consignadas en el Manual de Operación se tiene la inspección periódica a los taludes tanto aguas arriba como aguas abajo para verificar su estabilidad y, posterior a una precipitación intensa, la inspección de la quebrada de descarga [...].</i>  <i>[...] La obra contempla una protección del talud hacia aguas abajo con una capa de 5 cm de tierra vegetal en la cual se sembrará vegetación de altura pequeña (pasto o arbustos) para así evitar la erosión.</i></p>	<p>En informe de inspección a los taludes entregado por el titular, se señala que se observaron fisuras/erosión en talud seco producto de las lluvias. Al respecto, la DGA de la Región de O'Higgins en su informe técnico indicó <i>“se tiene presente la información acompañada, y por suficiente. Sin embargo, se solicita tomar medidas correctivas ante las situaciones de erosión advertidas en taludes y coronamiento”</i>.</p>

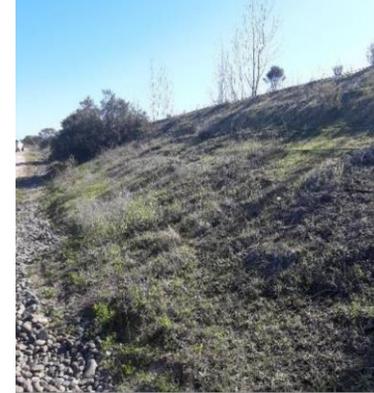
**Fotografía 14**

**Descripción del medio de prueba:** En fotografía se observa estado actual del talud aguas abajo.

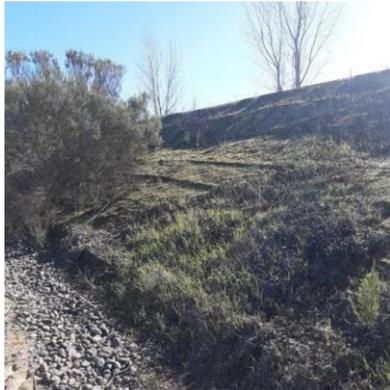
**Fotografía 15.**

**Descripción del medio de prueba:** En fotografía se observa estado actual del talud aguas abajo.

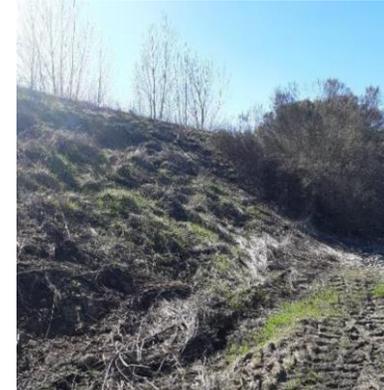
**Fotografía 16.**

**Descripción del medio de prueba:** En fotografía se observa estado actual del talud aguas abajo.
