## INFORME TÉCNICO DE FISCALIZACIÓN AMBIENTAL

“LINEA DE TRANSMISION LO AGUIRRE - ALTO MELIPILLA Y ALTO MELIPILLA - RAPEL”

DFZ-2020-3942-XIII-RCA

Diciembre 2020

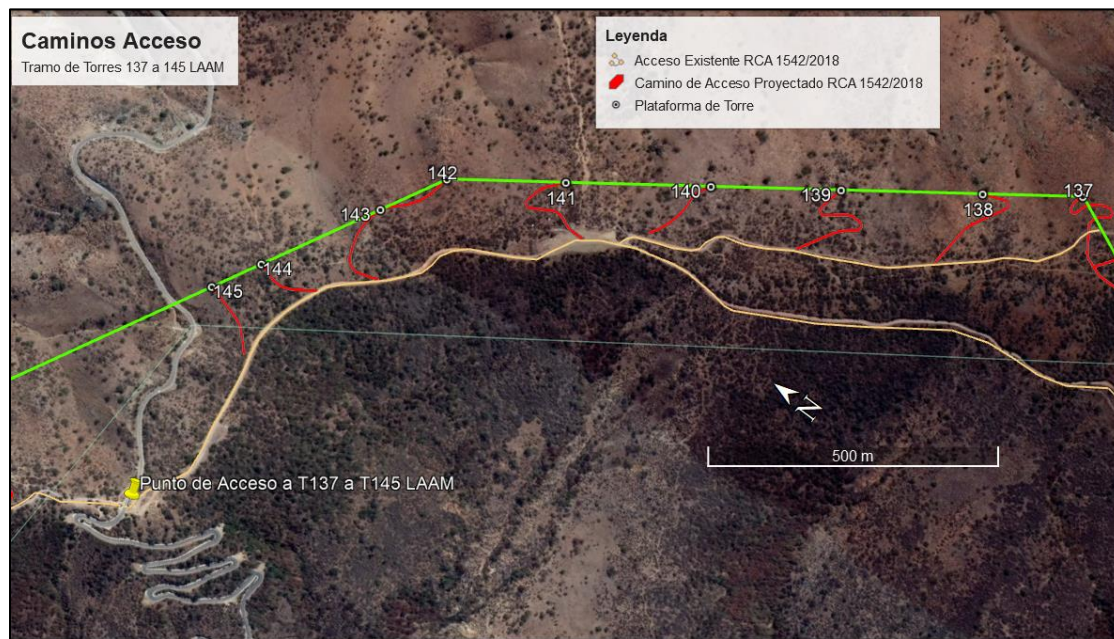
**Figura 3.**

- Respecto al acceso al tramo entre las Torres 137 a 145 LAAM (tramo norte), el titular informa que se utiliza un camino existente en la Cuesta Lo Prado, el cual se

emplaza dentro del predio Fundo Chorrillos, se informa que el personal de las empresas contratistas emplea este camino para acceder a las torres y realizar las actividades constructivas (ver Figura N°3).

**Descripción del medio de prueba:** Figura presentada por el titular que muestra punto de acceso a las estructuras 137 a 145 del tramo norte (LAAM) del proyecto.

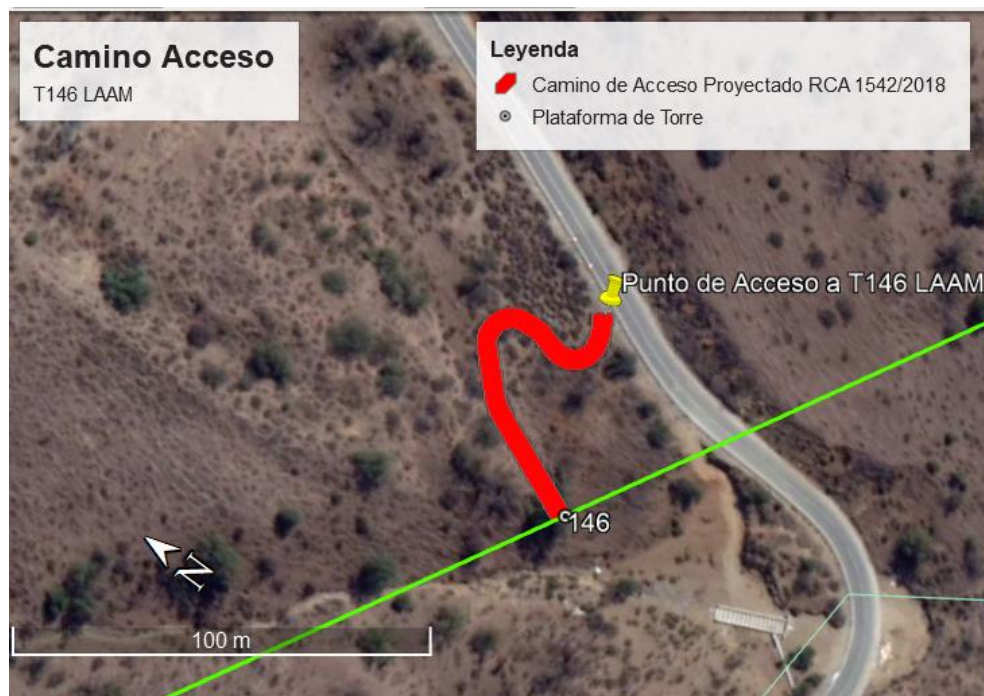
**Figura 4.**

- Respecto al acceso a la Torre 146 LAAM (tramo norte), el titular informa que ésta se encuentra dentro del predio Hijuela Cuarta Resto Fundo Lo Aguirre, que es propiedad de la Inmobiliaria Lo Aguirre (ver Figura N°4). Se informa que el acceso a la plataforma de la estructura 146 "se realiza de forma pedestre ya que el camino de acceso proyectado en RCA aún no se ha construido".

**Descripción del medio de prueba:** Figura presentada por el titular que muestra punto de acceso a la estructura 146 del tramo norte (LAAM) del proyecto.

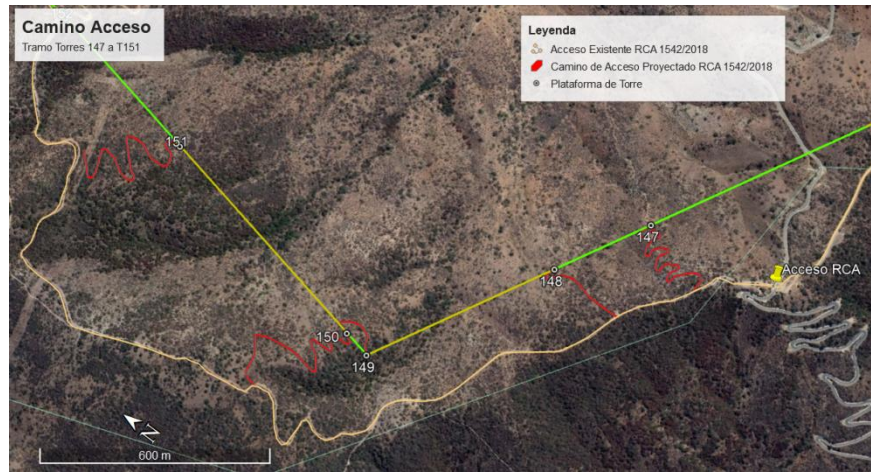
**Figura 5.**

- Respecto al acceso al tramo entre las Torres 147 a 151 LAAM (tramo norte), en el informe proporcionado el titular informa que "el acceso indicado en la Resolución de Calificación Ambiental del Proyecto, Resolución N°1542/2018 (ver Figura N°5) no es factible de utilizar debido a que existe la negativa del Propietario para el ingreso por ese acceso, quien mantiene en el lugar barreras de hormigón para evitar el ingreso de vehículos por el camino. El acceso declarado en la RCA se ubica en la cima de la cuesta Lo Prado". El titular informa que "El acceso declarado en la RCA corresponde al Predio Fundo Chorrillo que es Propiedad de Alfredo Garibaldi, quien no autorizó el paso debido a que las torres a las que se puede ingresar por ese sector son del predio vecino, propiedad de Inmobiliaria Lo Aguirre. Por este motivo Inmobiliaria Lo Aguirre, autorizó el acceso por camino existente dentro de su predio. Cabe señalar que este camino no se encuentra declarado dentro de la RCA 1542/2018, pero es la única opción de ingreso al sector en donde se ubican las estructuras de la línea. El camino tiene una extensión de aproximadamente 3720 metros y se conecta con camino existente declarado en la RCA y desde el cual se proyectaron los caminos de acceso a las estructuras 147 a 151 LAAM" (ver Figura N°6), al respecto el titular adjunta autorización de ingreso suscrita el 28 de septiembre de 2020, entre CQW, contratista de Eletrans II S.A. e Inmobiliaria Lo Aguirre S.A.

**Descripción del medio de prueba:** Figura presentada por el titular que muestra punto de acceso aprobado ambientalmente a las estructuras 147 a 151 del tramo norte (LAAM) del proyecto.

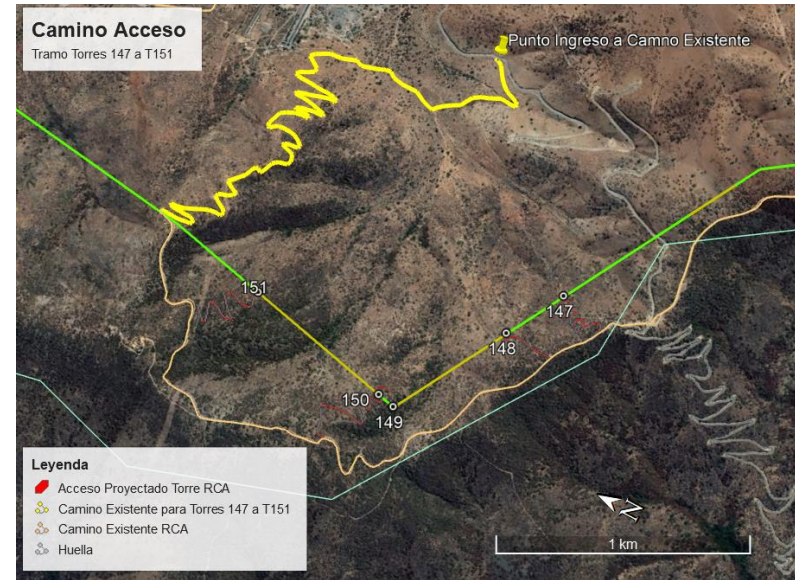
**Figura 6.**

**Descripción del medio de prueba:** Camino de acceso troncal (existente) utilizado actualmente por parte del titular para llegar a torres 147 a 151 LAAM. El camino tiene una extensión de aproximadamente 3720 metros y se conecta con camino existente declarado en la RCA, de acuerdo a lo informado por el titular.

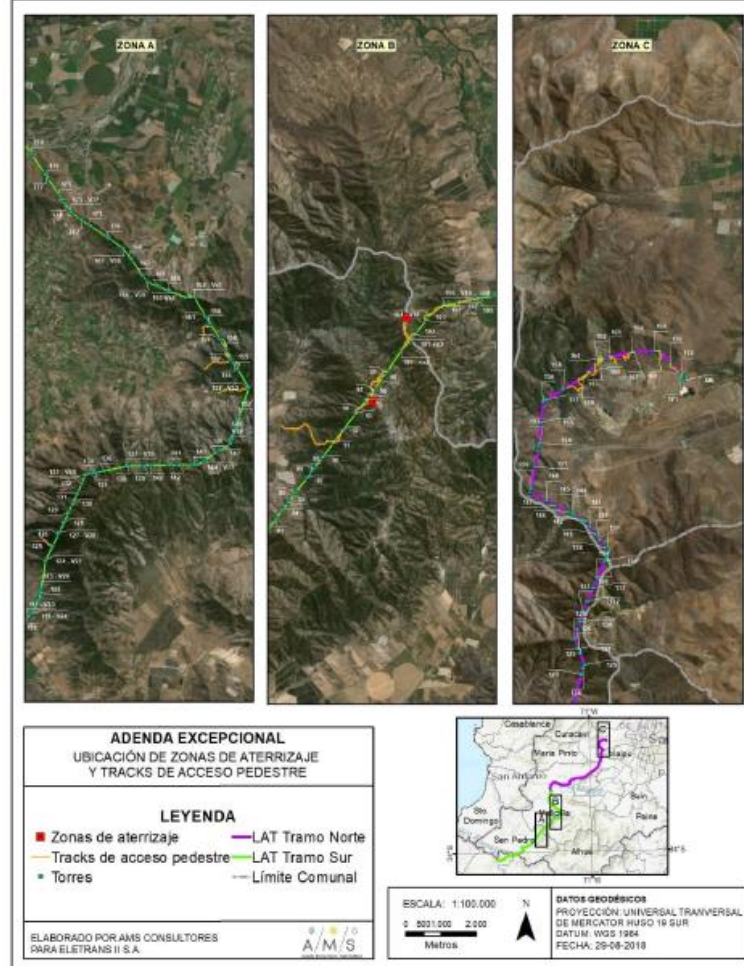
Figura 7.

Respecto a las rutas de acceso pedestre, la evaluación ambiental del proyecto, específicamente la segunda adenda complementaria al Estudio de Impacto Ambiental (EIA), señala que para el tramo norte del proyecto (tramo LAAM), las estructuras cuyo acceso se planteó como pedestre corresponden a la torres 159 a 170 LAAM, las que serán construidas mediante helicóptero (ver Figura N°7), no se hace alusión al acceso pedestre a las estructuras 137 a 151 del tramo norte (LAAM), las cuales de acuerdo a los antecedentes de la evaluación ambiental, poseen un camino de acceso asociado, el cual para las estructuras cuyas plataformas se encuentran en construcción a octubre de 2020, vale decir las estructuras 137, 147, 148, 149 y 150, no se encuentra construido.

**Descripción del medio de prueba:** Ubicación Zona de Aterrizaje y caminos pedestres asociados, la zona C muestra el sector correspondiente al tramo norte (LAAM) de la Línea de Transmisión.

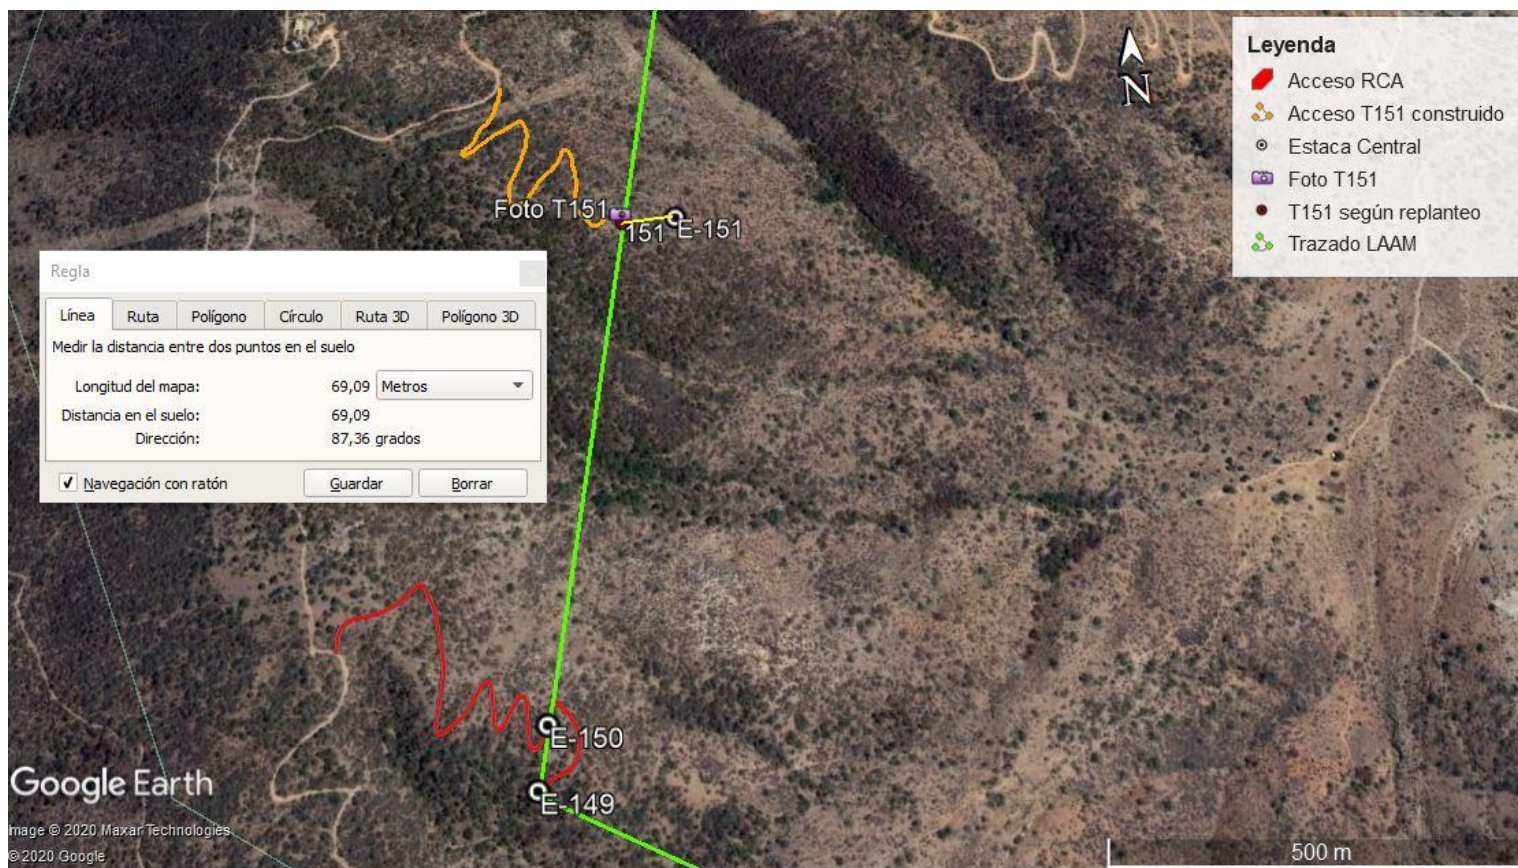
**Figura 8.**

**Descripción del medio de prueba:** La figura muestra el emplazamiento de la estaca central de estructura 151 de acuerdo a la información aportada por el titular en anexo d) de su carta del 19-11-2020, la cual esta desplazada aproximadamente 69 m de la coordenada de la estructura según replanteo topográfico. Se muestra además localización de punto de captura fotográfica de trabajos asociados a estructura 151, los cuales de acuerdo a las coordenadas de la fotografía se estarían ejecutando en el sector evaluado ambientalmente.

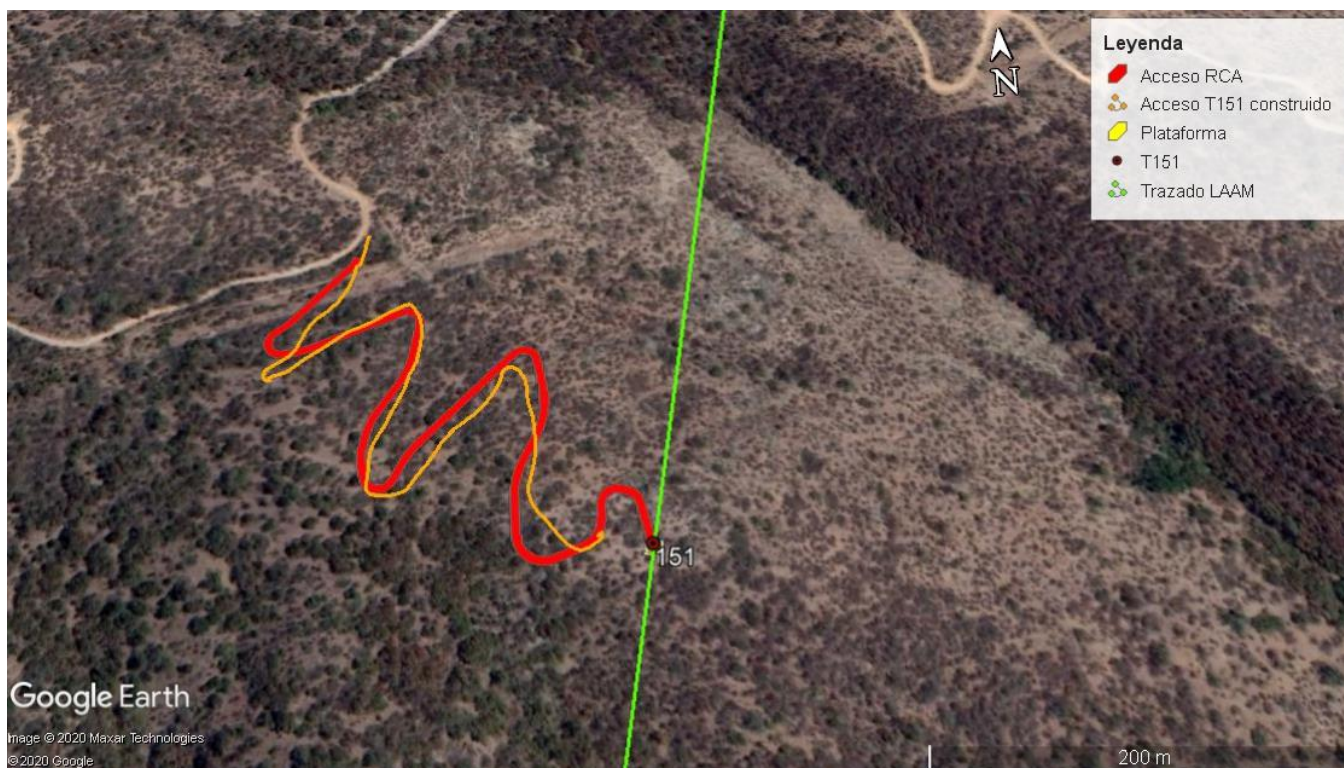
**Figura 9.**

- Respecto al camino de acceso asociado a la Torre 151, el titular en el anexo e) de su carta del 19 de noviembre de 2020 presentó el polígono del camino de acceso a dicha estructura efectivamente construido, el cual se presenta en la Figura N°9 y que consiste en un track, el cual no coincide de forma exacta con el track del camino de acceso evaluado ambientalmente y que fue presentado por el titular en el Anexo 1 de la Segunda Adenda Complementaria al EIA del Proyecto. Si desde el eje del track presentado por el titular se calcula un ancho de 2,5 metros a cada lado del eje, lo que corresponde al ancho de 5 metros de los caminos de acceso autorizado ambientalmente, se tiene que la superficie intervenida, difiere de aquella evaluada y aprobada ambientalmente.

**Descripción del medio de prueba:** La figura muestra la ubicación del camino de acceso a la estructura 151 efectivamente construido (en color naranja) y el camino establecido según Anexo 1 de la Segunda Adenda Complementaria del EIA del proyecto, se observa que la superficie intervenida por el camino efectivamente construido, difiere de aquella evaluada ambientalmente.

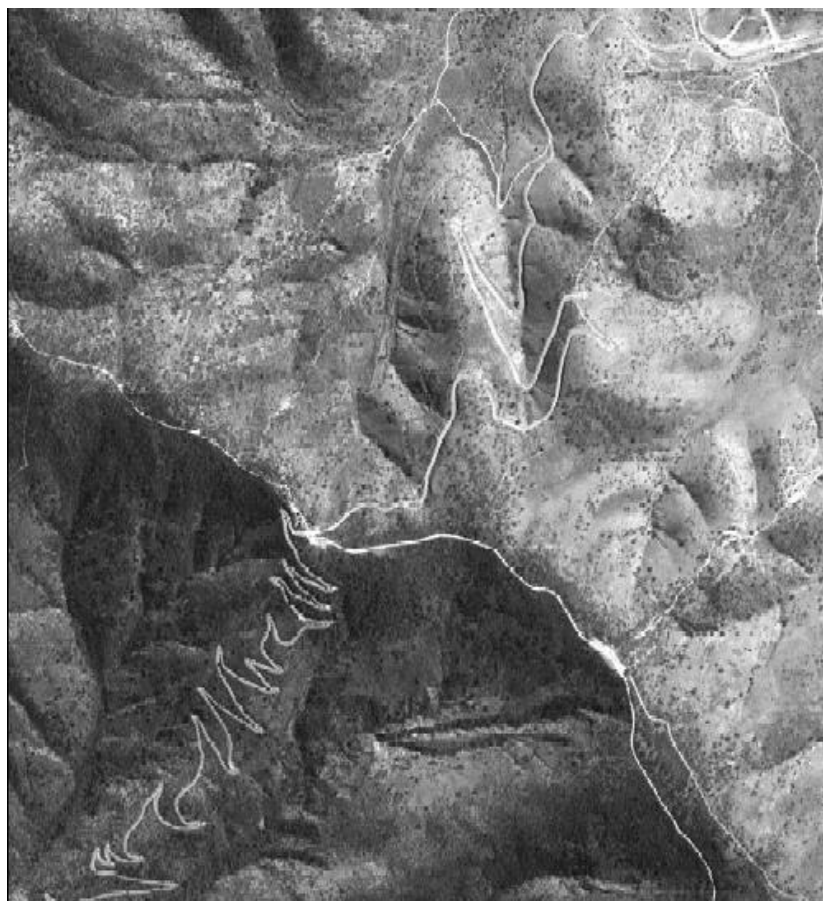
**Figura 10.**

**Descripción del medio de prueba:** Imagen referencial del tramo LAAM de las estructuras 137 a 151 correspondiente al Proyecto “Línea de Transmisión Lo Aguirre - Alto Melipilla y Alto Melipilla - Rapel” de Eletrans II S.A. La imagen tiene una resolución espacial de 1,5 m pancromática y fue capturada el 15-10-2020
