INFORME TÉCNICO DE FISCALIZACIÓN AMBIENTAL

CERDOS LONGOVILO – AGROSUPER

DFZ-2020-3863-XIII-RCA

DICIEMBRE 2020

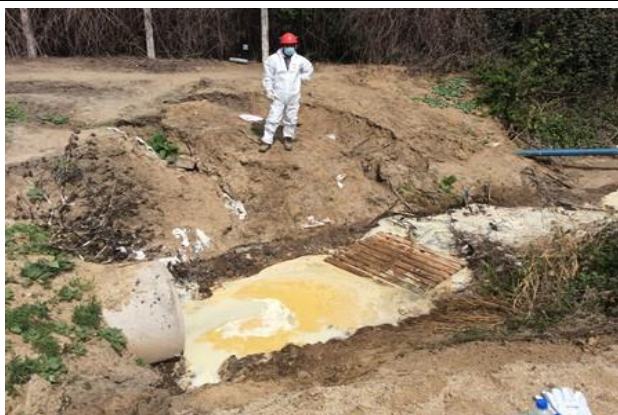
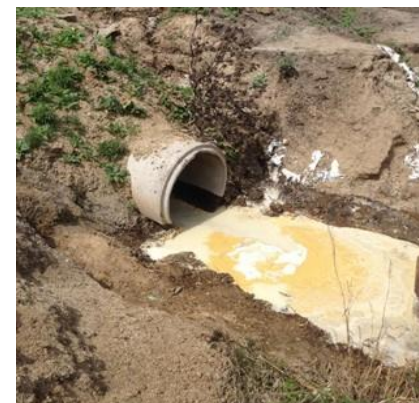
- e. En el punto de descarga de los líquidos tratados (Figura 2), provenientes de la planta Longovilo, correspondiente a un canal superficial en zanja, se pudo verificar en su interior la presencia de un residuo con características grasosas y de coloración amarilla (Fotografía 1). También se verificó que los líquidos tratados son descargados a este canal, a través de un tubo de hormigón, el cual, al momento de la inspección, no se encontraba realizando descargas de algún líquido, aun cuando en su interior existían restos del residuo amarillento (Fotografía 2). En la orilla de este cauce, se observó personal de la empresa efectuando labores de retiro de residuos acumulados en su interior, para lo cual se estaba utilizando palas y bidones plásticos de 20 Lt aproximadamente. Los residuos que estaban siendo retirados eran almacenados en tres (3) tambores plásticos, de capacidad 220 Lt c/u, de acuerdo a lo informado por el Sr. Noches (Fotografía 3).

Fotografía 1.	Fecha: 24-09-2020		Fotografía 2.	Fecha : 24-09-2020	
Coordenadas DATUM WGS84 HUSO 19	Norte: 6.245.782 m	Este: 276.846 m	Coordenadas DATUM WGS84 HUSO 19	Norte: 6.245.782 m	Este: 276.846 m
Descripción Medio de Prueba: Punto de descarga de los líquidos tratados a canal superficial en zanja, en cuyo interior se verifica residuo grasoso y de coloración amarilla.			Descripción Medio de Prueba: . Tubo de hormigón de descarga de líquidos tratados, con presencia de residuo amarillentos.		
Fotografía 3.	Fecha: 24-09-2020		Fotografía 4.	Fecha : 24-09-2020	
Coordenadas DATUM WGS84 HUSO 19	Norte: 6.245.784 m	Este: 276.850 m	Coordenadas DATUM WGS84 HUSO 19s	Norte: 6.245.636 m	Este: 276.721 m
Descripción Medio de Prueba: Tambores plásticos, de capacidad 220 Lt c/u, contiguos al tubo de hormigón, utilizados para retirar los residuos amarillentos del sector.			Descripción Medio de Prueba: Vista del canal en dirección a la planta, observándose malla negra "raschel" para atrapar el residuo graso de coloración amarilla

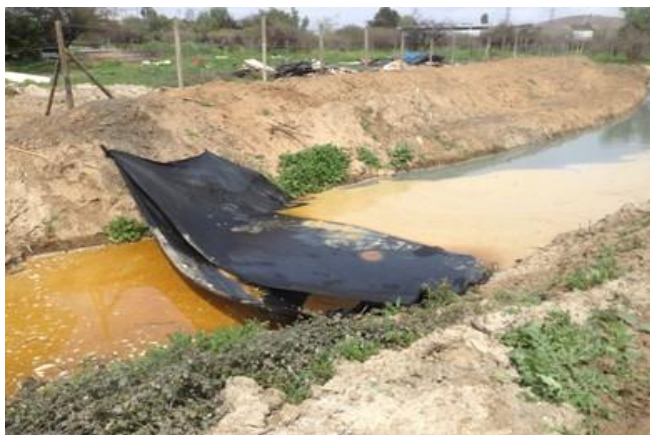
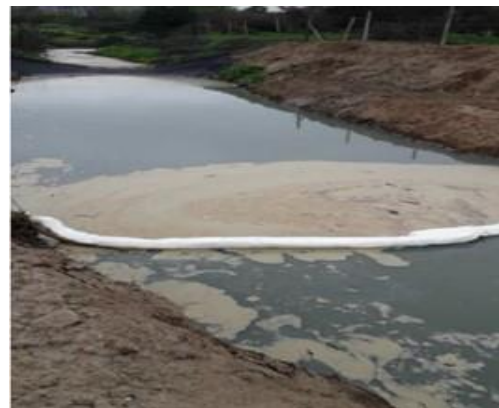
- h. En un punto intermedio del cauce, entre la descarga de efluentes del plantel y el pretil de contención construido en el predio vecino, se observó trabajadores y 3 camiones aljibes (Fotografía 7), los cuales, de acuerdo a lo informado por el Sr. Noches, corresponden a servicios contratados para obras de limpieza del cauce. Dos de los camiones aljibes eran de la empresa Luis Núñez (placas patentes JSCS-69 y HJKI-62), informándose que sus capacidades eran de 12.000 Lt c/u y el tercer aljibe de la empresa Mauricio Catalán (placa patente BFFZ-80), con una capacidad informada de 10.000 Lt. En este lugar, denominado como control de escurrimiento, se verificó que el residuo graso de coloración amarilla estaba siendo retenido con una malla negra "raschel", la cual se encontraba con sujeción de alambre a ambas orillas del canal (Fotografía 5). Según lo informado por el Sr. Noches, esta malla estaba siendo utilizada para capturar los residuos grasos sobrenadantes. También informó que, para apoyar las labores de limpieza del canal, estarían viniendo desde Santiago mangas del tipo utilizado para atrapar hidrocarburos (Fotografía 6).

Fotografía 5.		Fecha: 24-09-2020		Fotografía 6.		Fecha : 24-09-2020	
Coordenadas DATUM WGS84 HUSO 19		Norte: 6.245.639 m	Este: 276.721 m	Coordenadas DATUM WGS84 HUSO 19		Norte: S/I	Este: S/I
Descripción Medio de Prueba: Vista del canal en dirección del flujo, observándose la malla negra "raschel", con sujeción de alambre a ambas orillas del canal				Descripción Medio de Prueba: Barrera absorbente instalada para contener el derrame (Fuente: Fotografía del titular del 24-09-2020, adjunta a ID 2).

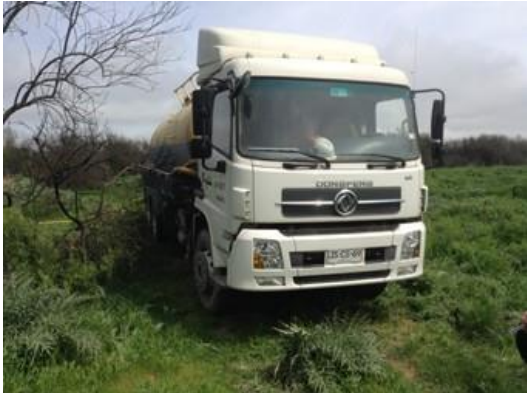
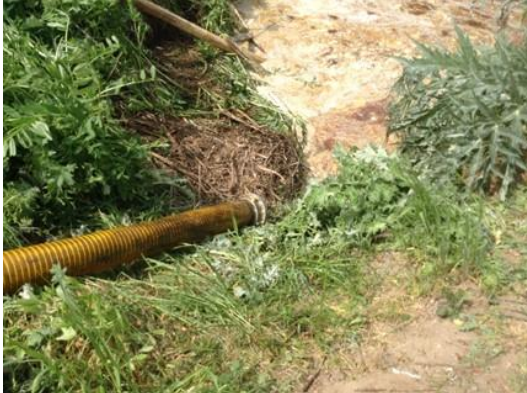
- i. En la orilla del cauce se observó la presencia de mangueras flexibles corrugadas de color amarillo. Una de ellas, conectada a uno de los camiones aljibes allí estacionados (Fotografía 8).

Fotografía 7.		Fecha: 24-09-2020		Fotografía 8.		Fecha : 24-09-2020	
Coordenadas DATUM WGS84 HUSO 19		Norte: S/I	Este: S/I	Coordenadas DATUM WGS84 HUSO 19		Norte: 6.245.676 m	Este: 276.751 m
Descripción Medio de Prueba: Camión aljibe, patente JSCS-69, retirando residuos del canal.				Descripción Medio de Prueba: Manguera flexible instalada a camión aljibe, para retirar residuos del canal.

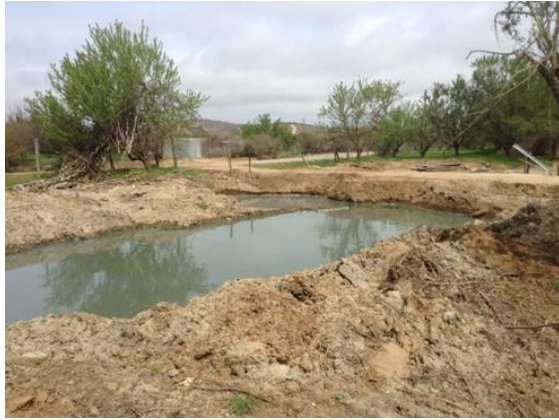
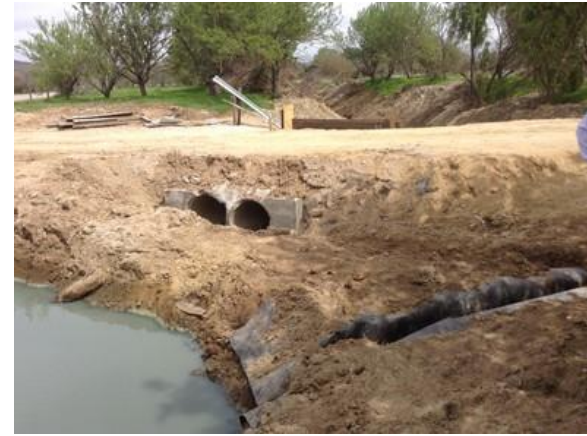
- l. Se revisó el otro lado del camino, verificándose que la obra de arte, consistente en los dos atravesos de sección circular, se encontraban en etapa de construcción, con materiales de moldaje (placas de madera afirmadas con varillas de madera y metálicas) (Fotografía 11). En el sector inmediato a la salida de estos atravesos se verificó restos de humedad y distante unos 2 m en dirección aguas abajo del camino acumulación de líquidos que no presentaban características grasosas y amarillentas (Fotografía 12).

Fotografía 9.	Fecha: 24-09-2020		Fotografía 10.	Fecha : 24-09-2020	
Coordenadas DATUM WGS84 HUSO 19	Norte: 6.245.574 m	Este: 276.669 m	Coordenadas DATUM WGS84 HUSO 19	Norte: 6.245.573 m	Este: 276.665 m
Descripción Medio de Prueba: Líquidos del canal contenidos por el dique de tierra, que impide que los líquidos con aceite continúen fluyendo al otro lado del camino de tierra.			Descripción Medio de Prueba: Obras de arte para atraveso de agua de hormigón con 2 ductos de sección circular. Antes de los ductos se observa pretil de tierra.		
 	Fecha: 24-09-2020		 	Fecha : 24-09-2020	
Coordenadas DATUM WGS84 HUSO 19	Norte: S/I	Este: S/I	Coordenadas DATUM WGS84 HUSO 19	Norte: S/I	Este: S/I
Descripción Medio de Prueba: Vista de la obra de arte para atraveso de agua, de hormigón con 2 ductos de sección circular, al otro lado del camino de tierra.			Descripción Medio de Prueba: Agua acumulada aprox. a 2 m en dirección aguas abajo del camino de tierra, sin líquidos con características grasosas y amarillentas.

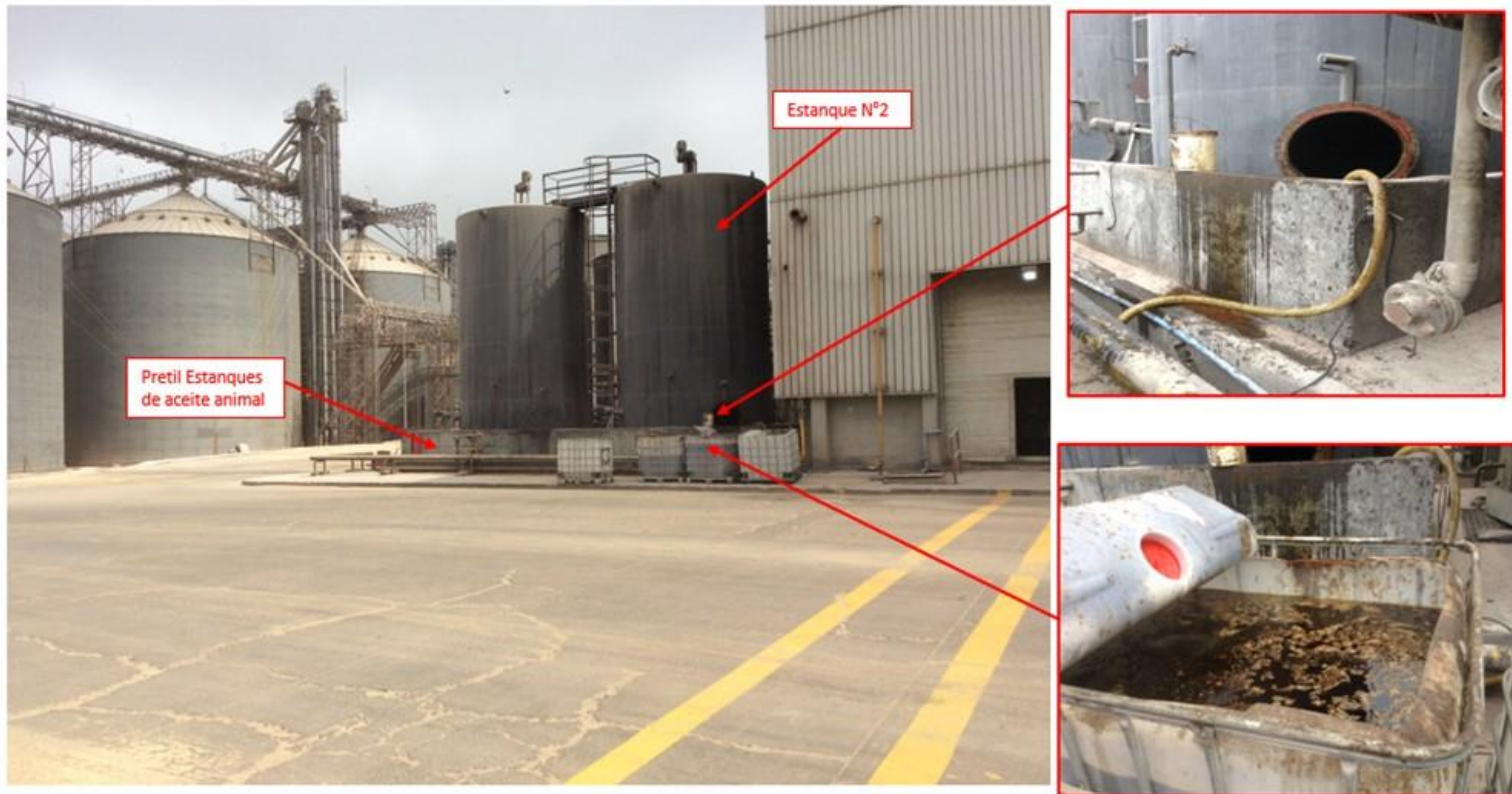
Fotografía 13.

- o. El estanque identificado como N°2 se encontraba con una escotilla abierta. Apoyado sobre el pretil se observó un bidón de 20 Lt y una manguera flexible corrugada de color amarillo, que al momento de la inspección tenía uno de sus extremos al interior del pretil y el otro en una canaleta ubicada en el piso. Contiguo al estanque N°2, se observó 4 bins plásticos de 1.000 Lt capacidad, de los cuales 2 se encontraban vacíos y los restantes 2 se encontraban con aceite de las labores de limpieza efectuadas al estanque, uno lleno y el otro a media capacidad aproximadamente (Fotografía 13).

- r. A través de la información remitida (ID 1 e ID 3), el titular informó que el derrame de aceite de origen animal tuvo como origen la rotura de un “tracing de vapor” del estanque N°2, destinado al almacenamiento de dicho insumo. En ID2 se especificó que *“Al fallar la soldadura, del tracing de vapor, el aceite salió por el ducto que evacúa vapor, cuya descarga también es por el canal de agua lluvia. A través de este, escurrió hacia el canal superficial de régimen pluvial”* (Anexo 3).

Descripción medio de prueba: Panorámica que muestra ubicación del estanque N°2 de aceite animal, que causo la contingencia. En fotografías de recuadro se observa escotilla abierta y sobre el pretil bidón de 20 Lt y una manguera flexible corrugada de color amarillo. También se observa 4 bins plásticos de 1.000 Lt , de los cuales 2 se encontraban vacíos y 2 con aceite de las labores de limpieza efectuadas al estanque.

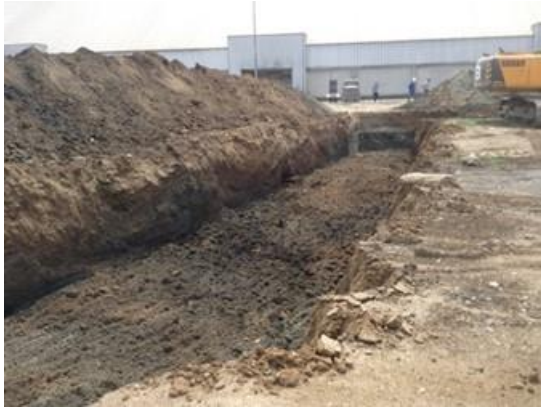
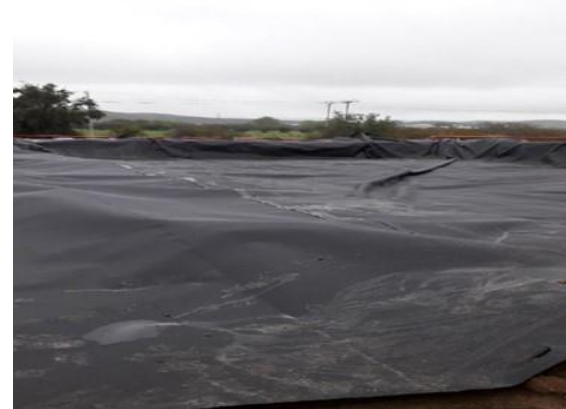
Descripción Medio de Prueba: Excavación para construcción de la Piscina de 1.200 m ³ para acumular los residuos líquidos extraídos del cauce superficial.	Descripción Medio de Prueba: Piscina de 1.200 m ³ con sistema de impermeabilización de HDPE (Fuente: Fotografía del titular s/fecha, adjunta a ID 2).
---	---

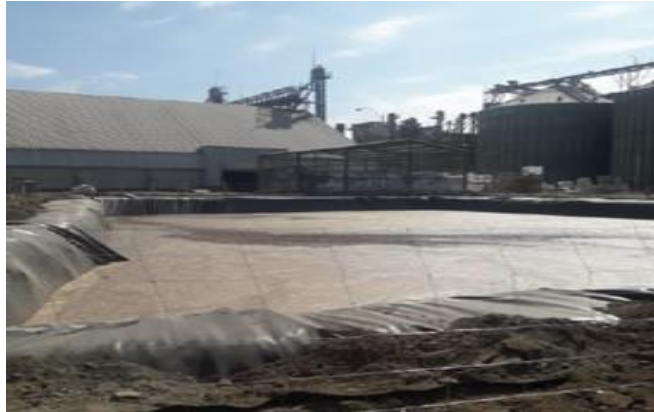
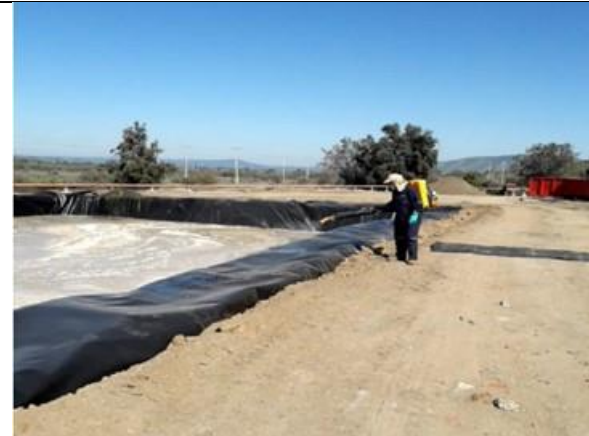
Descripción Medio de Prueba: Piscina de 1.200 m ³ con acumulación de líquidos extraídos del canal (Fuente: Fotografía del titular s/fecha, adjunta a ID 2).	Descripción Medio de Prueba: Aplicación de productos para el control de olores (Fuente: Fotografía del titular s/fecha, adjunta a ID 2)
---	--

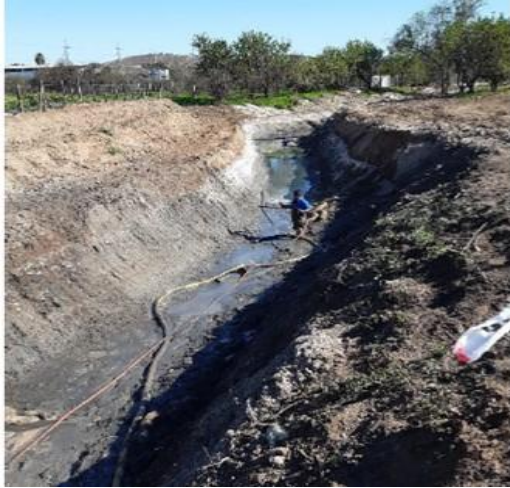
Fotografía 18.

Descripción Medio de Prueba: Labores de limpieza zona afectada (**Fuente:** Fotografía del titular, sin fecha, adjunta a ID 2).

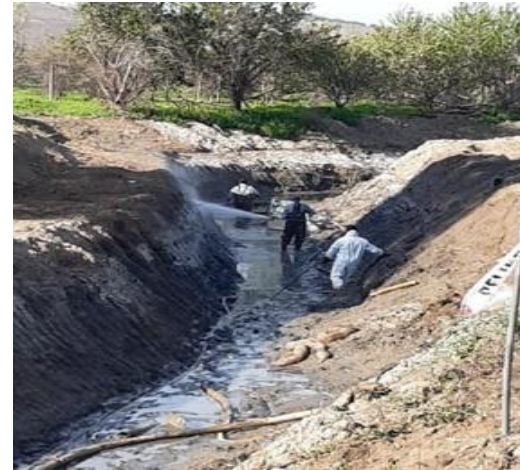
Fotografía 19.

Descripción Medio de Prueba: Labores de limpieza zona afectada (**Fuente:** Fotografía del titular, sin fecha, adjunta a ID 2).

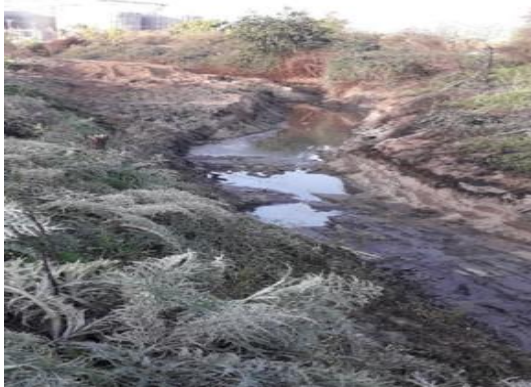
Fotografía 20.

Descripción Medio de Prueba: Zona afectada, luego de la limpieza (**Fuente:** Fotografía del titular del 01-10-2020, adjunta a ID 2)

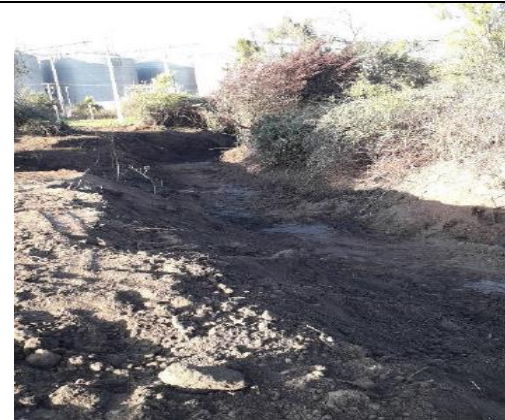
Fotografía 21.

Descripción Medio de Prueba: Zona afectada, luego de la limpieza (**Fuente:** Fotografía del titular del 01-10-2020, adjunta a ID 2)

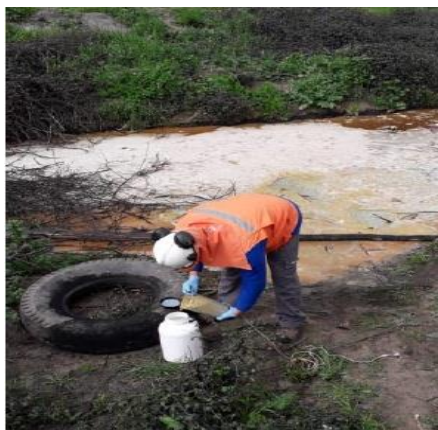
Fotografía 22.

Descripción Medio de Prueba: Muestreo de agua del cauce superficial afectado, ANAM
(Fuente: Fotografía del titular del 24-09-2020, adjunta a ID 1).

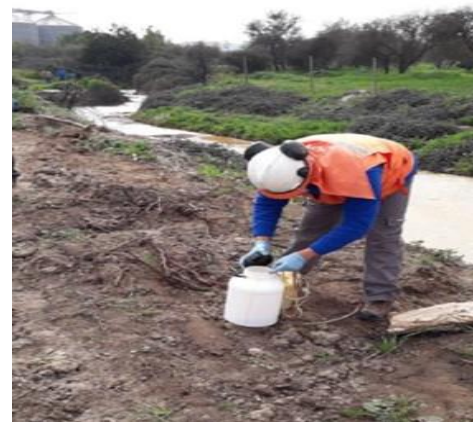
Fotografía 23.

Descripción Medio de Prueba: Muestreo de agua del cauce superficial afectado, ANAM
(Fuente: Fotografía del titular del 24-09-2020, adjunta a ID 1).

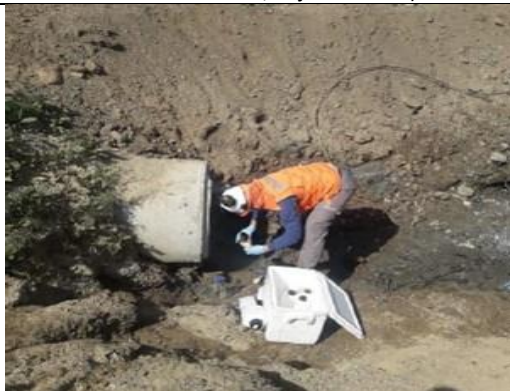
Fotografía 24.

Descripción Medio de Prueba: Muestreo de agua del cauce superficial afectado, ANAM
(Fuente: Fotografía del titular del 01-10-2020, adjunta a ID 2).

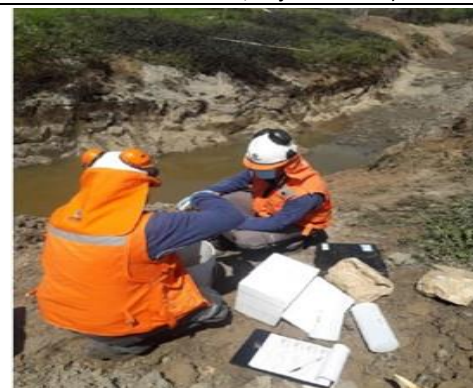
Fotografía 25.

Descripción Medio de Prueba: Muestreo de agua del cauce superficial afectado, ANAM
(Fuente: Fotografía del titular del 01-10-2020, adjunta a ID 2).

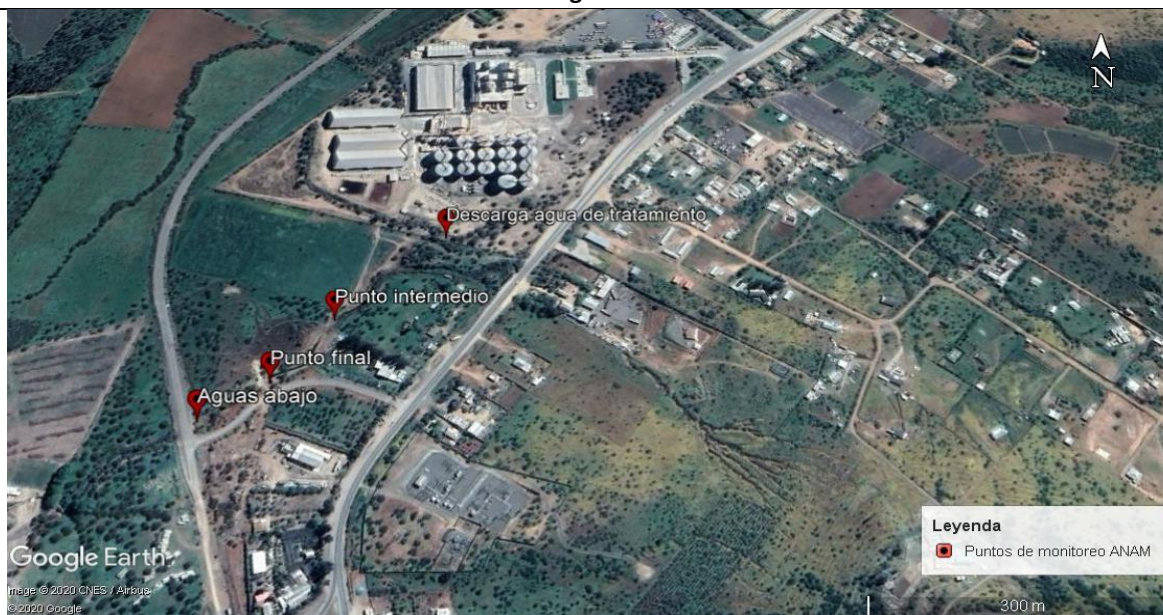
Figura 3.

Descripción del medio de prueba: Imagen que muestra las coordenadas de los puntos en que ANAM tomó muestras de aguas del cauce superficial, afectado por el derrame (Fuente: Tabla N°3 Datos de muestreo realizado por Laboratorio ANAM con fecha 1 de octubre de 2020, adjunta a Carta de AGRÍCOLA SUPER LIMITADA, de fecha 06-10-2020 (ID 2)).
