INFORME TÉCNICO DE FISCALIZACIÓN AMBIENTAL

PROYECTO FOTOVOLTAICO EL PELICANO

DFZ-2020-2947-III-RCA

ENERO 2021

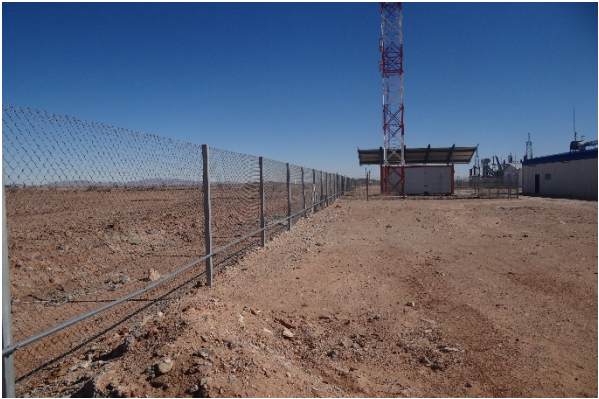
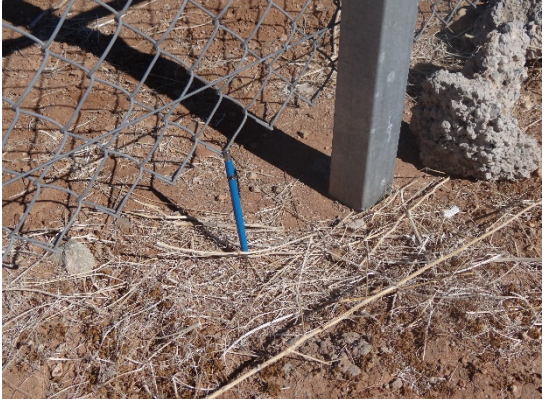
Número de hecho constatado: 3	Estación N°: 1
Documentación analizada: 12.	
<p>Exigencia: RCA N° 200/2015 Considerando N°3.71.1 letra b) Obras Físicas del Proyecto ... b) Parque Fotovoltaico. ... Cercos Perimetrales: la planta fotovoltaica contará con cierre perimetral cuya finalidad será resguardar la seguridad del personal y las instalaciones, además de limitar el acceso y la seguridad tanto de terceros como animales. El diseño del cerco a utilizar corresponde a una malla anudada, que no llevará alambres de púas y que se extenderá desde el suelo hasta 2 m de altura lo que evita el riesgo de daño a la fauna del sector principalmente considerando la altura de los guanacos. Este perímetro estará controlado contra la intrusión mediante dispositivos pasivos.</p>	
<p>Hechos:</p> <p>Durante el recorrido se verifica la existencia de un camino perimetral de ancho variable que no supera los 10 m, y un cerco perimetral de alambre (acero galvanizado) de aproximadamente 2 metros de altura, el cual no se encontraba enterrado, quedando un espacio entre el suelo y el cerco que, en algunos lugares, permite el acceso de fauna silvestre. Respecto a lo anterior, se deja constancia del avistamiento de un ejemplar de zorro (<i>Lycalopex sp.</i>) al interior de la planta desde el punto de coordenadas UTM 317.226 E, 6.774.849 N, así como también de registros indirectos (huellas y fecas) en los lugares donde el espacio bajo el cierre perimetral permite el paso de fauna y en algunos sitios bajo los paneles fotovoltaicos.</p> <p>La condición constatada del cerco perimetral permite el acceso de fauna silvestre mayor a la planta fotovoltaica, por lo que no se cumple la finalidad proteger que los animales silvestres presentes en la zona no ingresen al proyecto y evitar que éstos puedan dañarse, como afectar su conducta natural.</p>

Fotografía 1.			Fecha: 3 de noviembre de 2020			Fotografía 2.			Fecha: 3 de noviembre de 2020		
DATUM: WGS84		Coordenada Norte:		Coordenada Este:		DATUM: WGS84		Coordenada Norte:		Coordenada Este:	
Huso: 19		6.774.812 m.		317.129 m.		Huso: 19		6.774.812 m.		317.129 m.	
Descripción del medio de prueba: Vista general cerco perimetral de la Planta fotovoltaica, que muestra una malla galvanizada con pilares metálicos cercanando las obras de la Planta.						Descripción del medio de prueba: Vista en detalle del Cerco perimetral, que muestra abertura en la base del cerco de aproximadamente 15 cm desde el nivel del suelo.

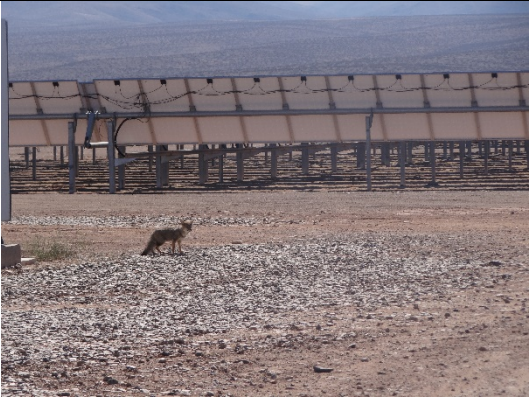
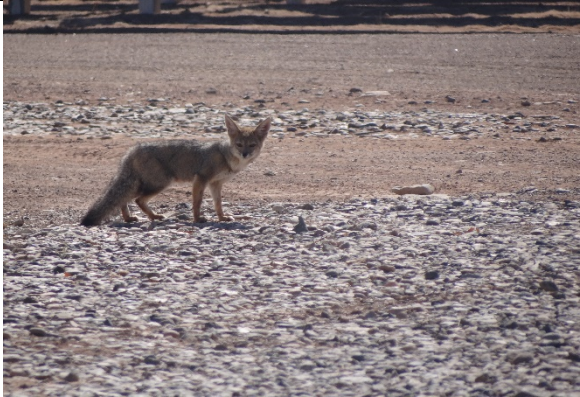
Fotografía 3.			Fecha: 3 de noviembre de 2020			Fotografía 4.			Fecha: 3 de noviembre de 2020		
DATUM: WGS84		Coordenada Norte:		Coordenada Este:		DATUM: WGS84		Coordenada Norte:		Coordenada Este:	
Huso: 19		6.774.849 m.		317.226 m.		Huso: 19		6.774.849 m.		317.226 m.

Descripción del medio de prueba: Vista general de la planta fotovoltaica con presencia de un zorro (Lycalopex sp.) en el interior de la planta fotovoltaica						Descripción del medio de prueba: Vista en detalle de la especie de zorro (Lycalopex sp.) en el interior de la planta fotovoltaica.

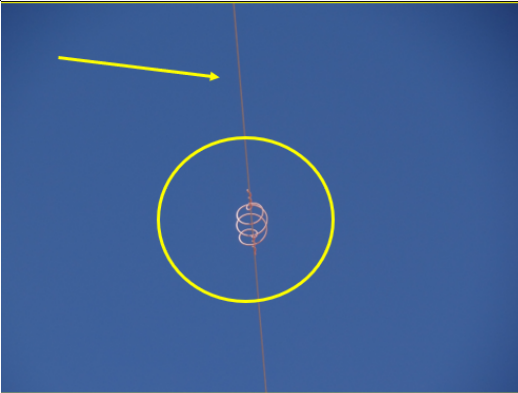
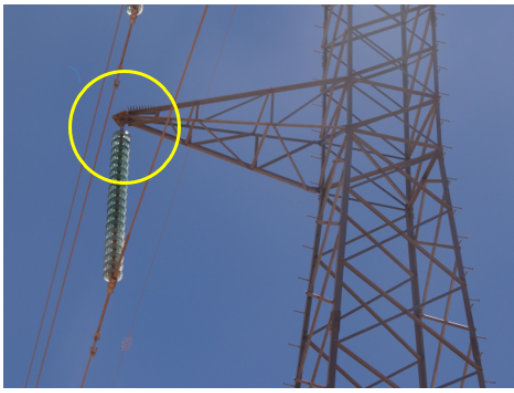
Número de hecho constatado: 4	Estación N°: 2
Documentación analizada: 12.	
<p>Exigencia: RCA N° 200/2015 Considerando N° 7.3 avifauna: Dado que en el área de influencia del Proyecto es posible la presencia de aves de mayor envergadura, como algunas rapaces que puedan utilizar el área como sitio de desplazamiento y exploración, en la LAT aérea se establecerán medidas de disuasión de vuelo con el objetivo de reducir al máximo el riesgo de colisión y electrocución de la avifauna local, para lo cual se utilizarán tejados tipo peineta sobre cada estructura, para evitar la anidación de aves en cercanía a los aisladores; asimismo se instalarán desviadores de vuelo de tipo espiral cada 15 m sobre el conductor.</p>	
<p>Hechos:</p> <p>Se visitaron las torres 1, 3, 6, 10 y 13, y se verificó la existencia de dispositivos disuasores del tipo espiral en el trazado de la línea que va por las mismas torres. También se verificó la existencia de peinetas en los aisladores, las que en el caso de las torres 3 y 6 no estaban instalados en todos los aisladores, y en las torres 10 y 13 se encontraban colgando.</p> <p>La ausencia o mal estado en la instalación de elementos disuasores de colisión de vuelo para avifauna, en tramos de la línea de alta tensión, no cumple la función de evitar el aposamiento y nidificación de aves.</p>

Fotografía 5.		Fecha: 3 de noviembre de 2020	
DATUM: WGS84	Coordenada Norte:	Coordenada Este:	DATUM: WGS84
Huso: 19	6.675.271 m.	2316.301 m.	Huso: 19
Descripción del medio de prueba: Vista cable de línea de alta tensión con dispositivos anticolidión de avifauna, de tipo espiral, instalado en la línea.		Descripción del medio de prueba: Vista torre de alta tensión con dispositivo de tipo peineta instalado para evitar el aposamiento de avifauna en la torre, y su nidificación en ésta.

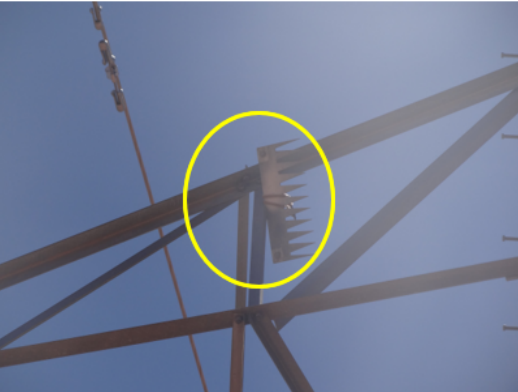
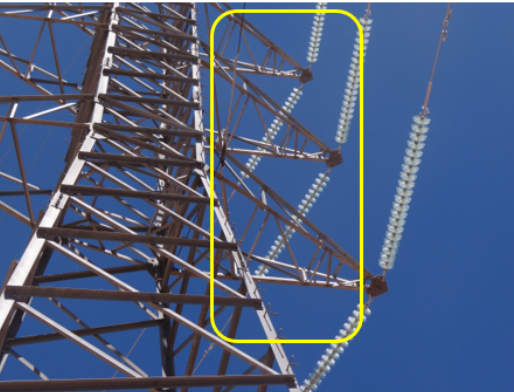
Fotografía 7.		Fecha: 3 de noviembre de 2020	
DATUM: WGS84	Coordenada Norte:	Coordenada Este:	DATUM: WGS84
Huso: 19	6.775.353 m.	315.077 m.	Huso: 19
Descripción del medio de prueba: Vista torre 6, sin mantención, en circulo color amarillo se destaca dispositivo de tipo peineta que se encuentra colgando, por lo que no cumple su objetivo de evitar el aposamiento y nidificación de avifauna en la torre de alta tensión.		Descripción del medio de prueba: Vista en detalle de la torre 10, no presenta instalación de de dispositivos de tipo peineta para evitar aposamiento y nidificación de avifauna-.

Fotografía 8.		Fecha: 3 de noviembre de 2020	
DATUM: WGS84	Coordenada Norte:	Coordenada Este:	DATUM: WGS84
Huso: 19	6.774.429 m.	314.130 m.	Huso: 19

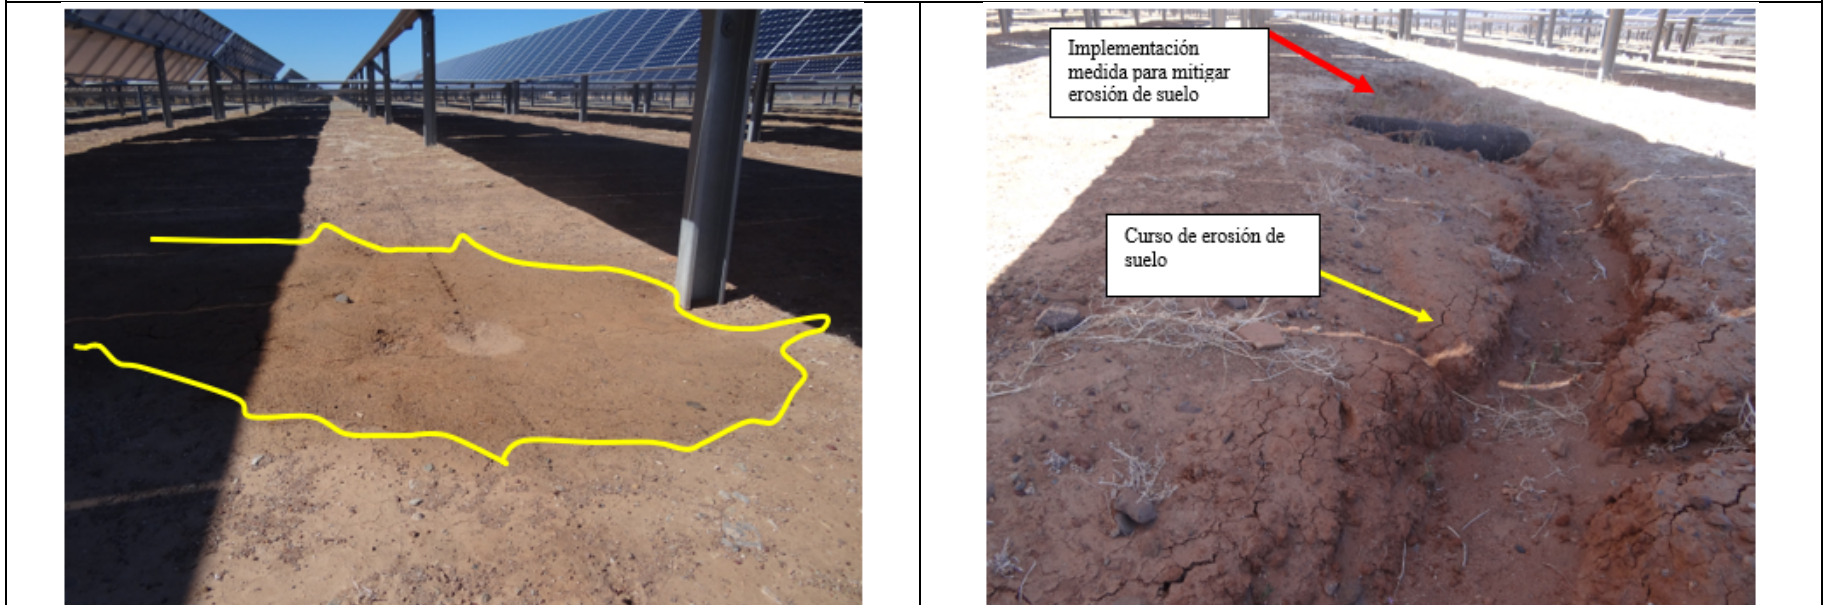
<p>Hechos:</p> <p>Durante el recorrido de la inspección ambiental, se constata al interior del proyecto fotovoltaico, la existencia de canalículos y surcos de erosión en algunos sectores bajo los paneles (de hasta 25 cm) y contiguos al cierre perimetral (de hasta 35 cm). Respecto a los canalículos y surcos ubicados bajo los paneles, éstos contaban con sacos con material (disipador de energía) para disminuir la velocidad de avance del agua. A pesar de ello, el Servicio Agrícola y Ganadero consideró en su reporte técnico que la medida aplicada por el titular no ha mitigado el impacto en el componente suelo.</p> <p>El proyecto en la DIA, en su análisis de pertenencia de no ingresar como EIA, señala la “El proyecto no genera o presenta efectos adversos significativos sobre la cantidad y calidad de los recursos naturales renovables, incluidos el suelo, agua, aire.” Sin embargo, con los hechos constatados durante la Inspección Ambiental, se constata que el proyecto presenta impacto no previstos en el componente suelo, en específico fenómenos de erosión.</p>

Fotografía 9.		Fecha: 3 de noviembre de 2020	Fotografía 10.		Fecha: 3 de noviembre de 2020
DATUM: WGS84 Huso: 19	Coordenada Norte: 6.674.802 m.	Coordenada Este: 317.178 m.	DATUM: WGS84 Huso: 19	Coordenada Norte: 6.677.911 m. 6.677.911 m.	Coordenada Este: 318.018 m. 317.857 m.
Descripción del medio de prueba: Vista general Paneles fotovoltaicos que entre pasillos se aprecia activación de proceso erosivo con formación de canalículos. Se destaca fenómeno enmarcado en color amarillo			Descripción del medio de prueba: Vista detallada de fenómeno de erosión de suelo, en que se aprecia una erosión de tipo surcos señalizada mediante fecha de color amarillo y además se puede observar que en la cabera del surco se encuentra implementada una medida para mitigar el proceso de erosivo (sacos rellenos con material), Medida que no fue evaluada ni se encuentra aprobada por la RCA.

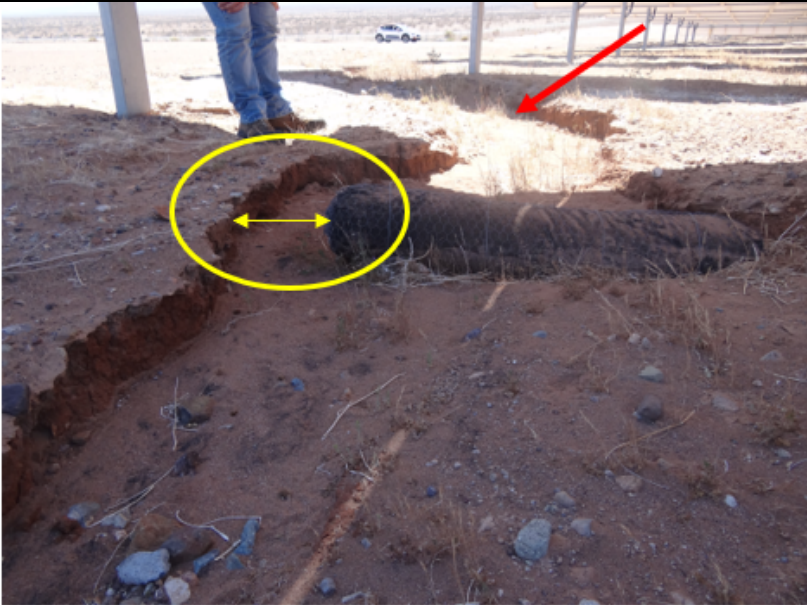
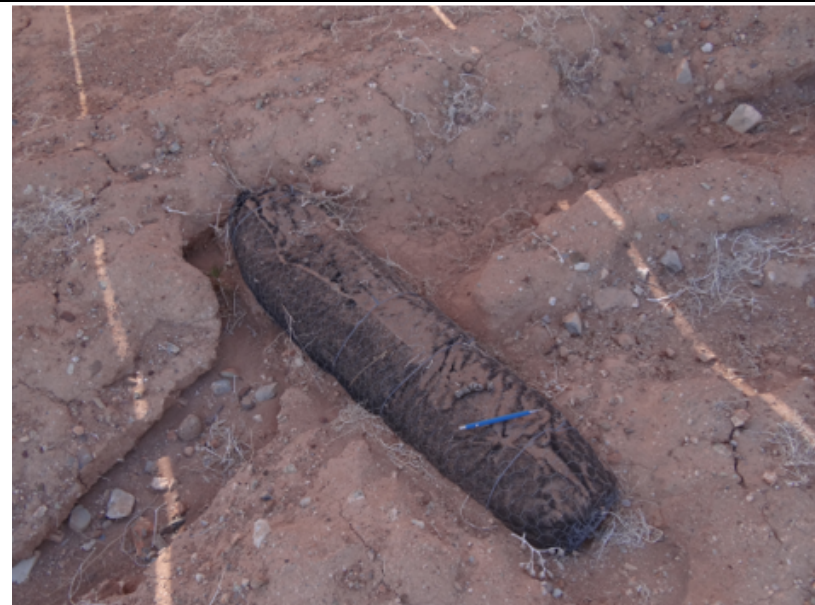
Fotografía 11.		Fecha: 3 de noviembre de 2020		Fotografía 12.		Fecha: 3 de noviembre de 2020	
DATUM: WGS84 Huso: 19	Coordenada Norte: 6.774.848 m.	Coordenada Este: 318.333 m.		DATUM: WGS84 Huso: 19	Coordenada Norte: 6.677.911 m. 6.677.911 m.	Coordenada Este: 318.018 m. 317.857 m.	
Descripción del medio de prueba: Vista detallada de medida implementada para controlar proceso erosivo. En la imagen se aprecia gran surco con profundidad y exposición de piedras a la superficie, se puede apreciar uso de medida y no efectiva, el proceso erosivo comienza en la parte alta del surco señalada con fecha color rojo. Destacado en círculo de color amarillo se aprecia como la erosión va en avance por los bordes del surco ampliándose.				Descripción del medio de prueba: Vista en detalle de implementación de medida para contener erosión de suelo que se encontraba en el área bajo la planta fotovoltaica.

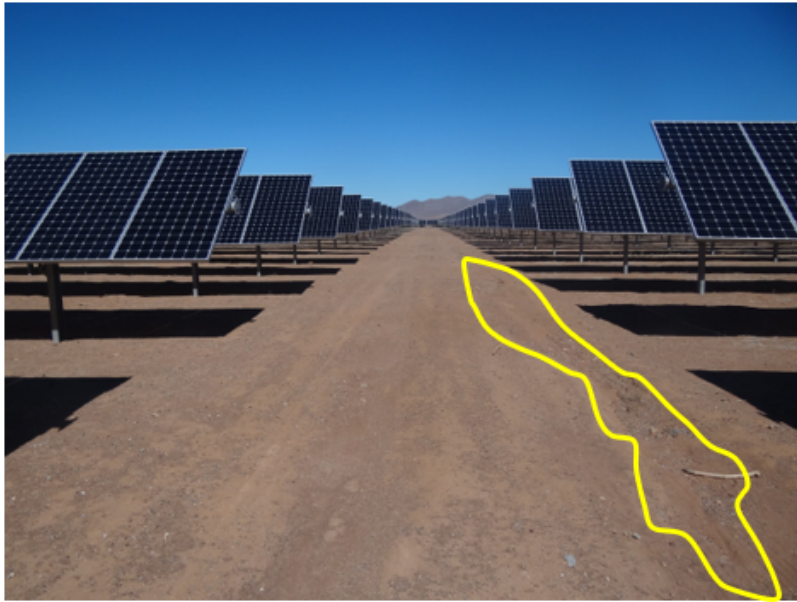
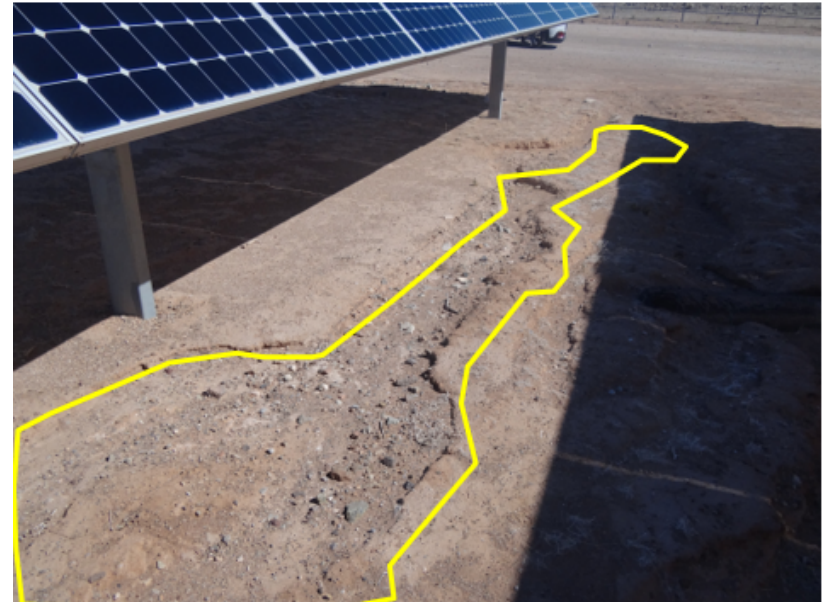
Fotografía 13.		Fecha: 3 de noviembre de 2020		Fotografía 14.		Fecha: 3 de noviembre de 2020	
DATUM: WGS84 Huso: 19	Coordenada Norte: 6.774.911 m.	Coordenada Este: 317.857 m.		DATUM: WGS84 Huso: 19	Coordenada Norte: 6.677.911 m. 6.677.911 m.	Coordenada Este: 318.018 m. 317.857 m.	
Descripción del medio de prueba: Vista general de en área de la plata fotovoltaica, en camino interior entre sectores de paneles se constata erosión de suelo, de canaliculos y formando surcos de erosión, que se destaca en color amarillo.				Descripción del medio de prueba: Vista en detalle de proceso erosivo entre paneles fotovoltaico, destacado el fenómeno en línea de color amarillo.

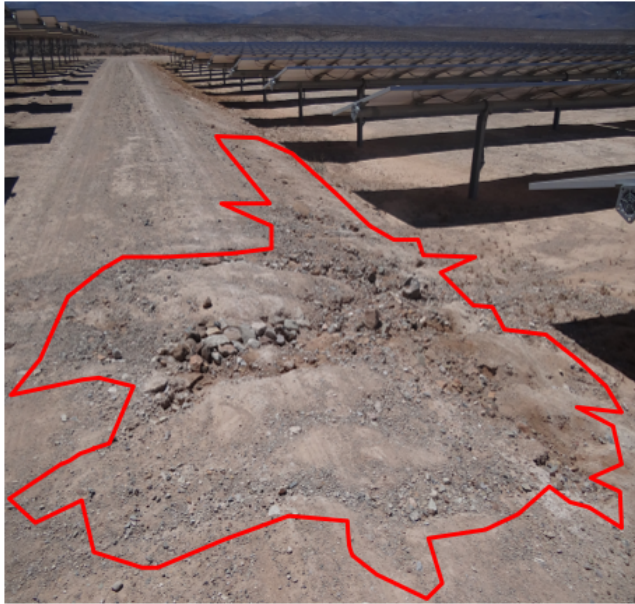
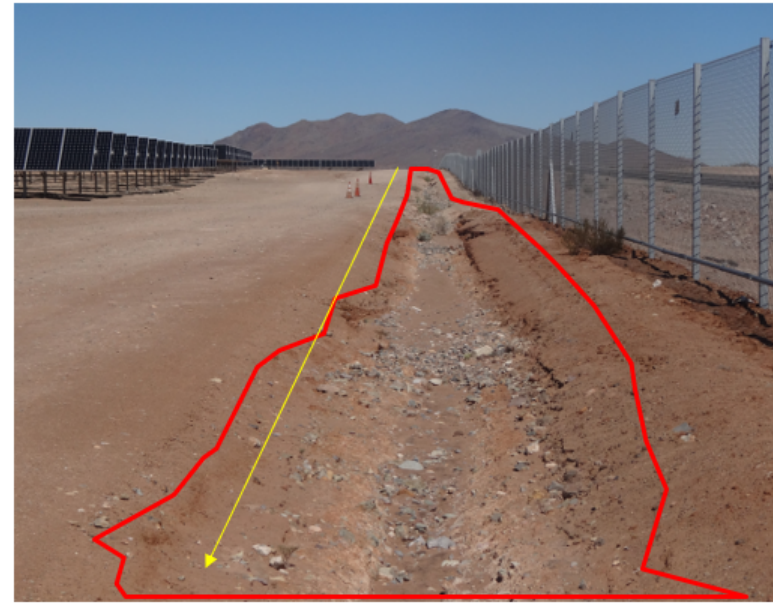
Fotografía 15.		Fecha: 3 de noviembre de 2020		Fotografía 16.		Fecha: 3 de noviembre de 2020	
DATUM: WGS84	Coordenada Norte:	Coordenada Este:	DATUM: WGS84	Coordenada Norte:	Coordenada Este:	DATUM: WGS84	Coordenada Norte:
Huso: 19	6.774.133 m.	318.301 m.	Huso: 19	6.774.897 m.	318.347 m.	Huso: 19	6.774.897 m.
Descripción del medio de prueba: Vista Camino interno entre sectores de paneles solares con vista de proceso erosivo en surco que abarca casi todo el ancho del camino. Se aprecia piedras y grabas en superficie, señalada en línea de color rojo.				Descripción del medio de prueba: Vista general planta fotovoltaica, con proceso erosivo de surco por todo el borde del cierre perimetral, a favor de la pendiente (señalada con flecha color amarillo), con exposición de grabas en superficie, proceso enmarcado con línea de color rojo.
