INFORME TÉCNICO DE FISCALIZACIÓN AMBIENTAL

ADMIRALTY – MINERA MARIPOSA

DFZ-2020-3765-III-RCA

ENERO 2021

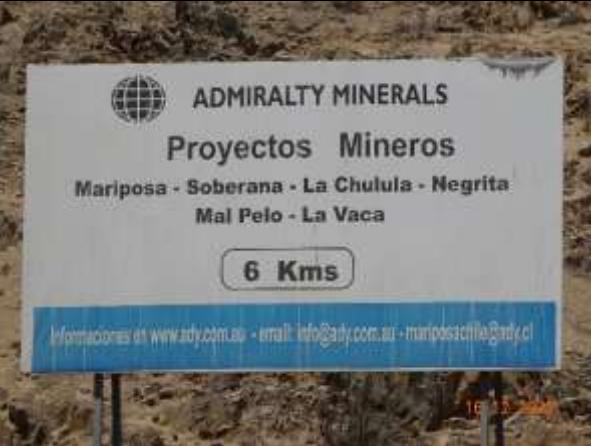
| Registros | | | |
|---|---|---|---|
| Descripción del medio de prueba: Señalética emplazada en la intersección del camino de acceso con la ruta 5 norte. | | Descripción del medio de prueba: Vista que muestra el estado del camino de acceso al proyecto. No posee estabilizante ni humectación. En el momento, no se observó tránsito. | |

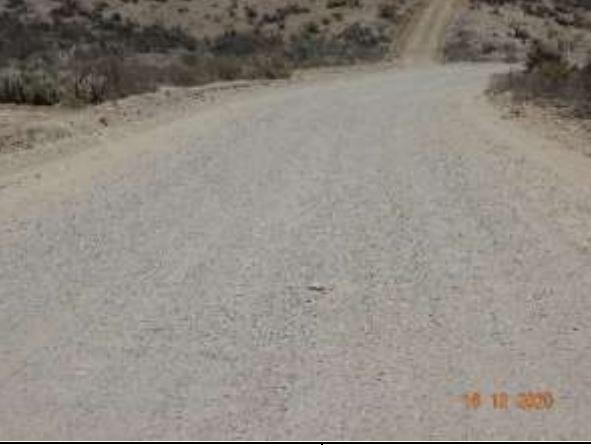
| | | | |
|---|--|---|---|
| Descripción del medio de prueba: Vista 3 del estado del camino de acceso al proyecto. No posee estabilizante ni humectación. | | Descripción del medio de prueba: Vista 3 que muestra el estado del camino de acceso a la instalación de faena. | |

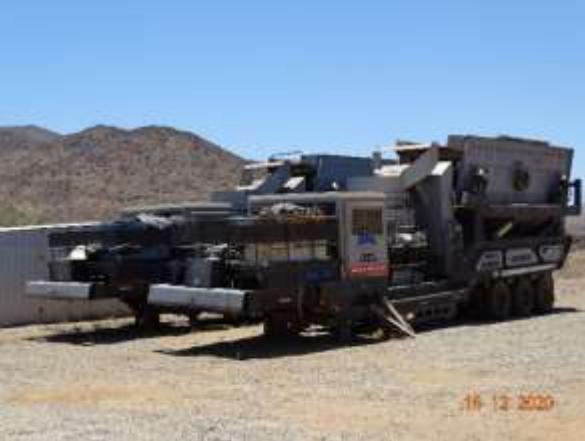
| Registros | | | |
|---|---|--|---|
| Descripción del medio de prueba: Chancadores secundarios en instalación de faenas. | | Descripción del medio de prueba: Chancadores primarios en instalación de faena. | |

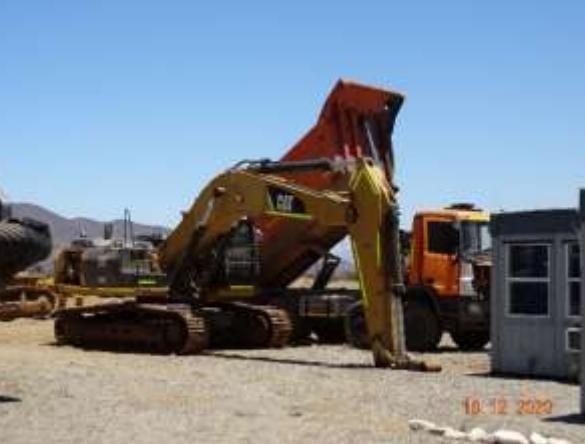
| | | | |
|---|---|---|---|
| Descripción del medio de prueba: Excavadora no operativa al interior de la instalación de faenas - campamento de aproximadamente 100 m x 80 m. Se observó en su interior disposición de neumáticos, repuestos y tambores lubricantes | | Descripción del medio de prueba: Plataforma alejada a la instalación de faenas - campamento de aproximadamente 100 m x 80 m. Se observó en su interior disposición de neumáticos, repuestos y tambores lubricantes | |

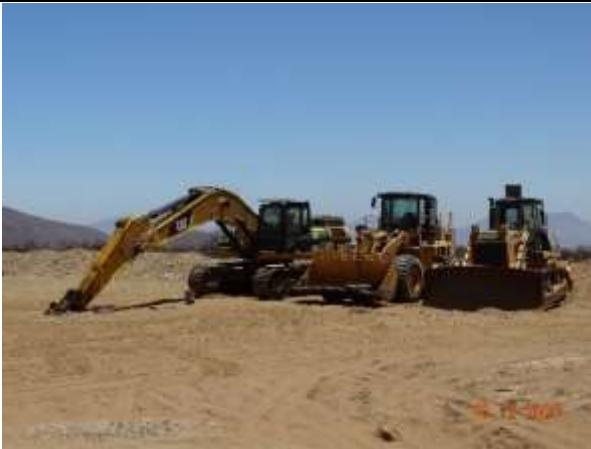
| Registros | | | | | |
|--|---|---|--|---|---|
| Descripción del medio de prueba: Bulldozers y excavadora dispuestos al interior de la plataforma aledaña al área de instalación de faenas - campamento. | | | Descripción del medio de prueba: Containers y módulos para armar oficinas en instalación de faena - campamento. | | |

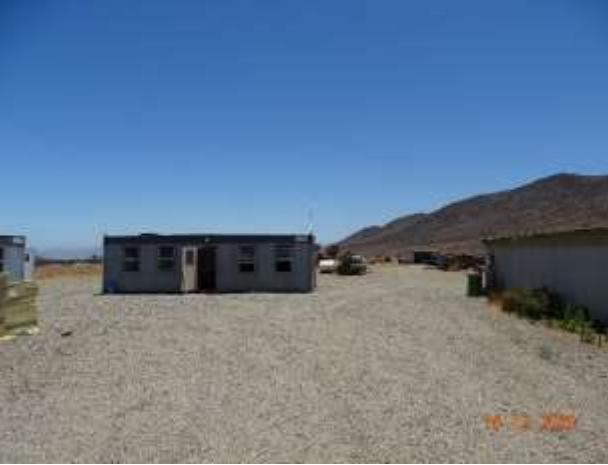
| Descripción del medio de prueba: Vista general del área de instalación de faena – campamento. Se observan Containers y galpones de insumos. | | | Descripción del medio de prueba: Vista hacia el área de instalación de faenas – campamento. Se observan Containers, tambores y enfierradura. | | |

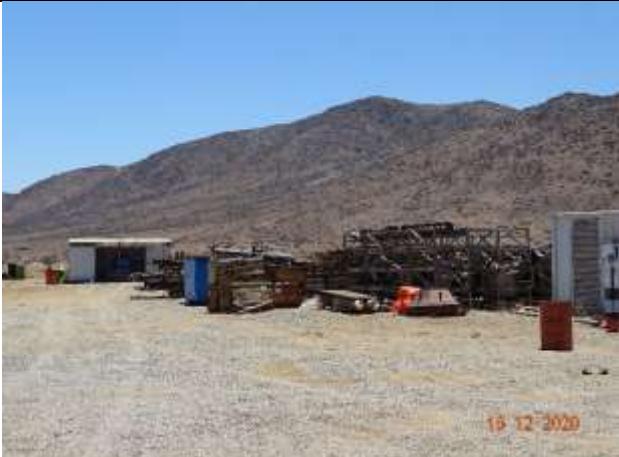
| Registros | | | | | |
|---|---|--|--|---|--|
| Descripción del medio de prueba: Vista hacia el galpón de insumos y enfierradura de la instalación de faenas – campamento. | | | Descripción del medio de prueba: Vista hacia la instalación de faenas – campamento. | | |

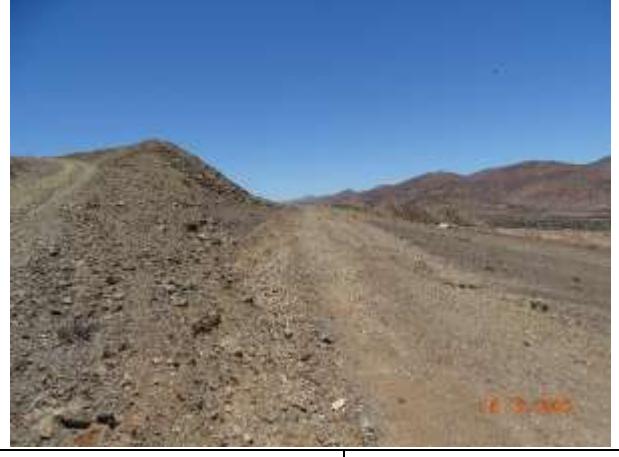
| | | | | | |
|--|--|--|--|---|--|
| Descripción del medio de prueba: Camino interno en área del rajo. | | | Descripción del medio de prueba: Pequeños montículos de material oscuro ubicados a un costado de la instalación de faenas – campamento. | | |

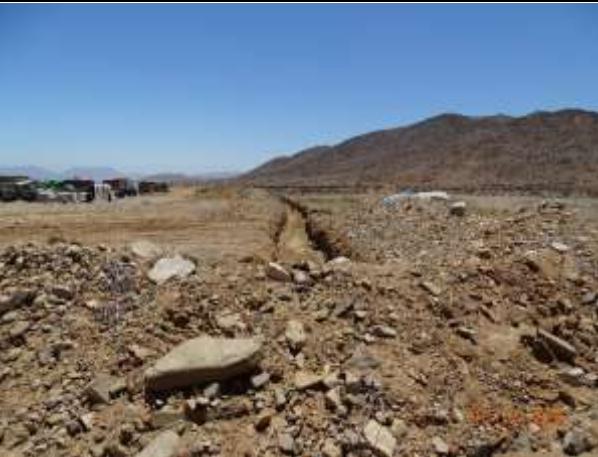
| Registros | | | |
|--|---|---|--|
| Descripción del medio de prueba: Zanja perimetral y material proveniente de este. | Descripción del medio de prueba: Zanja perimetral de aproximadamente 1,5m x 1,5m | | |
