**INFORME TÉCNICO DE FISCALIZACIÓN AMBIENTAL**

**Medidas Provisionales**

**“LINEA DE TRANSMISION LO AGUIRRE - ALTO MELIPILLA Y ALTO MELIPILLA - RAPEL”**

**DFZ-2020-3701-XIII-MP**

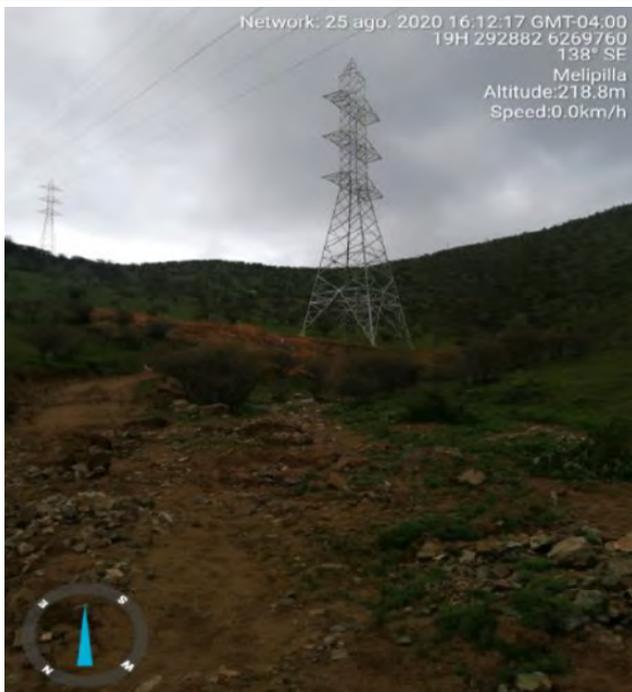
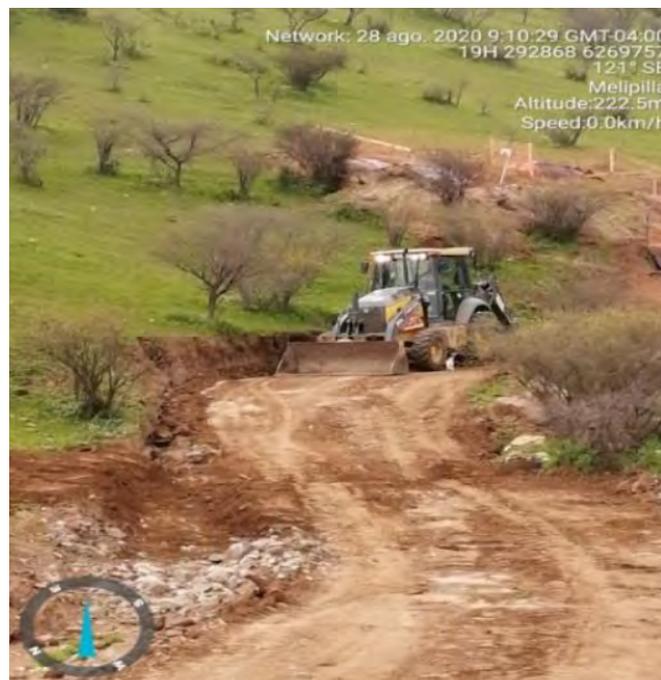
<b>Fotografía 1</b>		<b>Fecha:</b> 25 de agosto de 2020		<b>Fotografía 2</b>		<b>Fecha:</b> 28 de agosto de 2020	
<b>Coordenadas DATUM WGS84 HUSO 19</b>	<b>Norte:</b> 6.269.760 metros	<b>Este:</b> 292.882 metros		<b>Coordenadas DATUM WGS84 HUSO 19</b>	<b>Norte:</b> 6.269.757 metros	<b>Este:</b> 292.868 metros	
<b>Descripción de medio de prueba:</b> Registro fotográfico de la condición inicial del camino de acceso al sector de emplazamiento de la Torre 3B (donde también se ubican las fundaciones de la Torre 3).  Fuente: Informe consolidado de Medidas Provisionales Pre Procedimentales indicadas en la Resolución Exenta N°1511, Presentado por Eletrans II S.A.				<b>Descripción de medio de prueba:</b> Registro fotográfico de obras de mejoramiento de acceso a sector de emplazamiento de Torre 3B, las cuales se desarrollaron el día 4 desde el inicio de implementación de Medidas Provisionales dictadas mediante Res. Ex. SMA N°1511/2020.  Fuente: Informe consolidado de Medidas Provisionales Pre Procedimentales indicadas en la Resolución Exenta N°1511, Presentado por Eletrans II S.A.

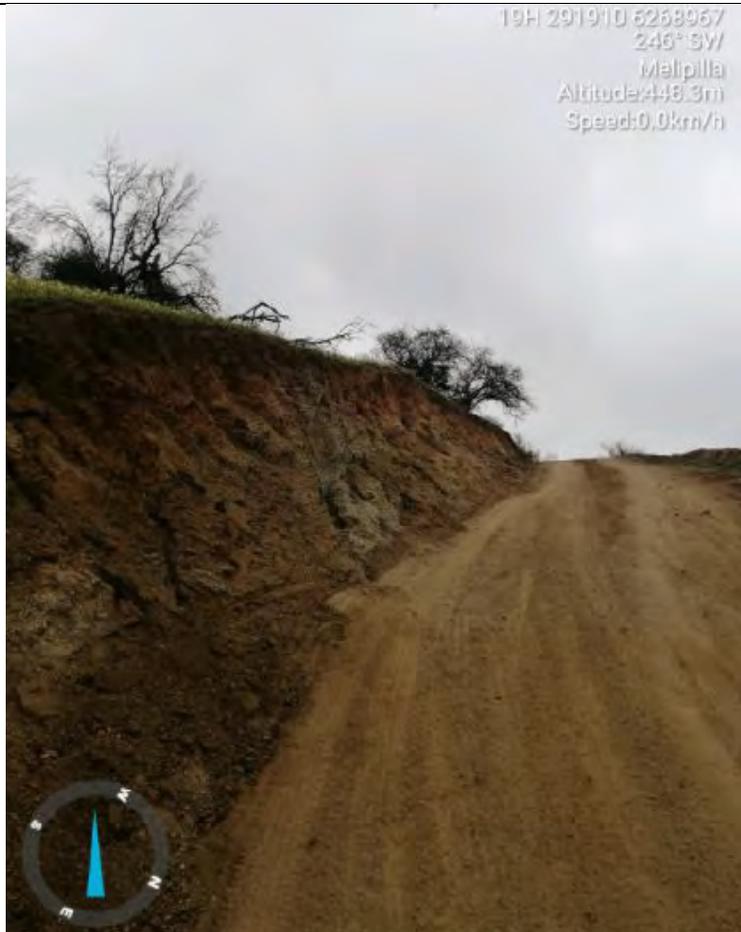
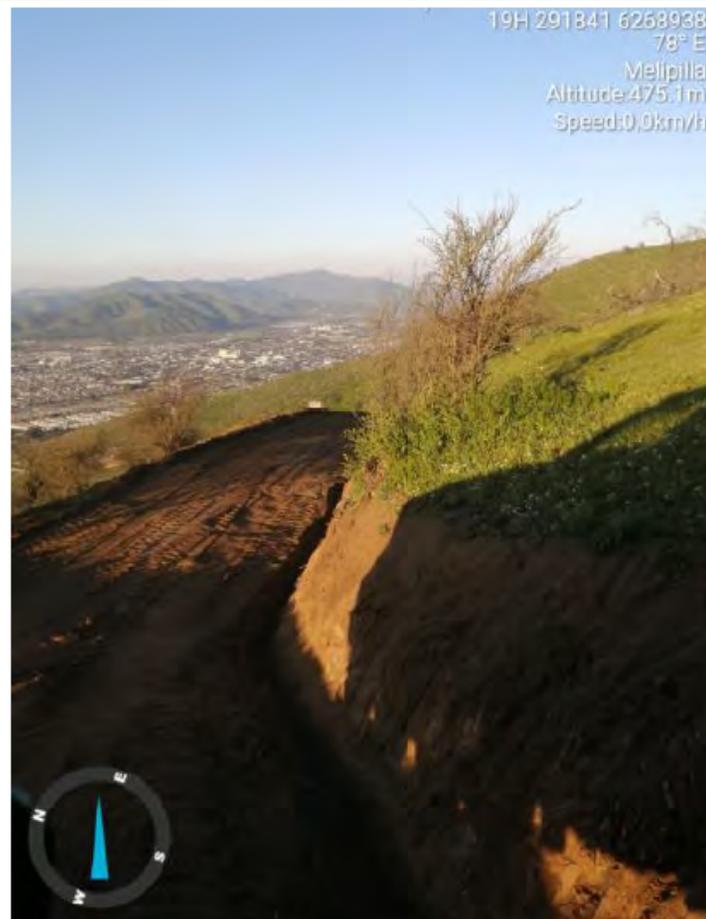
Medios de verificación	Hechos Constatados
<ul style="list-style-type: none"><li>• Fotografías fechadas y georreferenciadas de su implementación y fichas de inspección visual, en las que de forma diaria se registre en primer lugar el estado original de cada obra y los avances en los trabajos tendientes a conservar suelos, señalando cada una de las acciones ejecutadas, presentando además otros documentos que den cuenta de su implementación como facturas, órdenes de compra, entre otros.</li></ul>	<p>En su reporte de cumplimiento de las medidas provisionales (anexo 4), el titular informa que la medida asociada a la implementación de obras de conservación de suelos, fue ejecutada en 14 estructuras (3, 3B, 4 y 4B del Tap Off, 193, 194 y 195 del tramo AMRA y 5, 6, 7, 8, 9, 10 y 10A del tramo LAAM) y sus caminos de acceso, emplazadas en el sector de Cerro Sombrero en la Comuna de Melipilla.</p> <p>De acuerdo a lo informado por el titular en la documentación presentada a esta Superintendencia, la implementación de esta medida se desarrolló entre los días 25 de agosto al 14 de septiembre de 2020, para lo cual se acompañaron fotografías fechadas y georreferenciadas, de las distintas acciones ejecutadas, sin embargo, no todas las fotografías presentadas en el informe de avance ni en el informe final, presentado por el titular, registran las respectivas coordenadas. Adicionalmente, se presentó cronograma con las acciones ejecutadas.</p> <p>Respecto a las acciones ejecutadas en las estructuras y sus caminos de acceso, a partir de la revisión de los Informes ejecutivos de realización de medidas provisionales N°1 al 9, correspondientes a informes diarios de los días 25 de agosto al 03 de septiembre de 2020 (anexo 3), además de la información contenida en el Informe consolidado de Medidas Provisionales Pre Procedimentales indicadas en la Resolución Exenta N°1511 (anexo 4) y de aquella información presentada en la respuesta al acta de inspección del 08 de octubre de 2020 (anexo 5), pudo desprenderse que las acciones ejecutadas para la implementación de obras de conservación de suelos fueron las siguientes:</p> <ul style="list-style-type: none"><li>- Respecto a las acciones de mejoramiento de accesos a las estructuras, éstas se realizaron en los accesos a las torres 3, 3B (ver fotografías 1 y 2), 4, 4B (Tap Off), 193, 194, 195 (tramo AMRA), 5, 6, 7, 8 (tramo LAAM).</li><li>- Se informa la realización de mejoramiento/perfilado de taludes al lado de las estructuras 3B, 193 (ver fotografías 3 y 4), 194,</li></ul>

<b>Fotografía 3</b>		<b>Fecha:</b> Sin información		<b>Fotografía 4</b>		<b>Fecha:</b> 10 de septiembre de 2020	
<b>Coordenadas DATUM WGS84 HUSO 19</b>	<b>Norte:</b> 6.268.067 metros	<b>Este:</b> 291.910 metros		<b>Coordenadas DATUM WGS84 HUSO 19</b>	<b>Norte:</b> 6.268.938 metros	<b>Este:</b> 291.841 metros	
<b>Descripción de medio de prueba:</b> Registro fotográfico de la condición inicial del talud del área de emplazamiento de Estructura 193 (AMRA). Fuente: Informe consolidado de Medidas Provisionales Pre Procedimentales indicadas en la Resolución Exenta N°1511, Presentado por Eletrans II S.A.				<b>Descripción de medio de prueba:</b> Registro fotográfico perfilado de talud y cuneta al pie de talud en sector de emplazamiento de Estructura 193 (AMRA). Fuente: Informe consolidado de Medidas Provisionales Pre Procedimentales indicadas en la Resolución Exenta N°1511, Presentado por Eletrans II S.A.

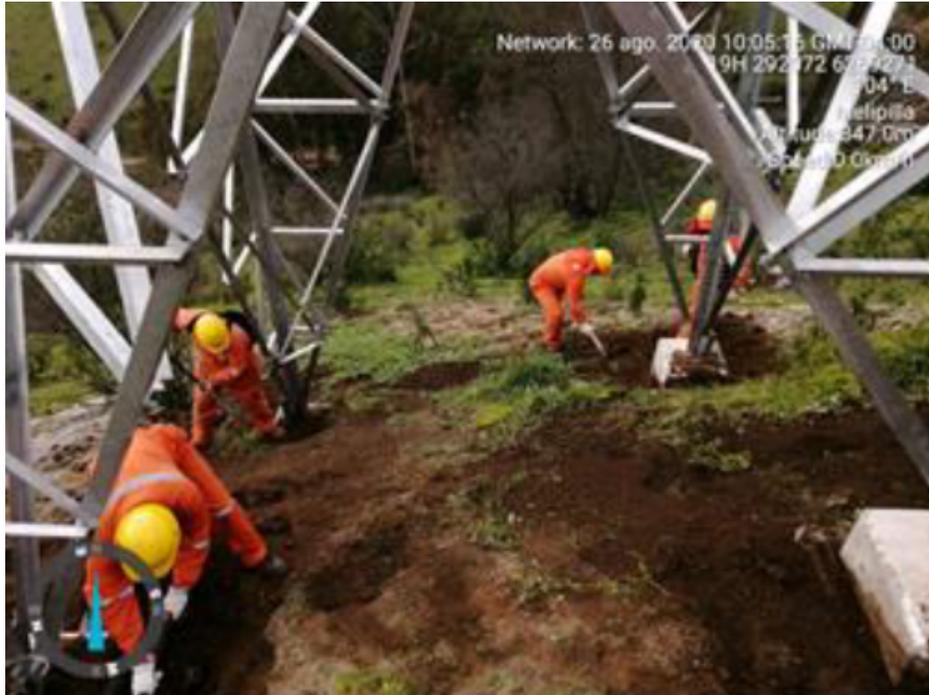
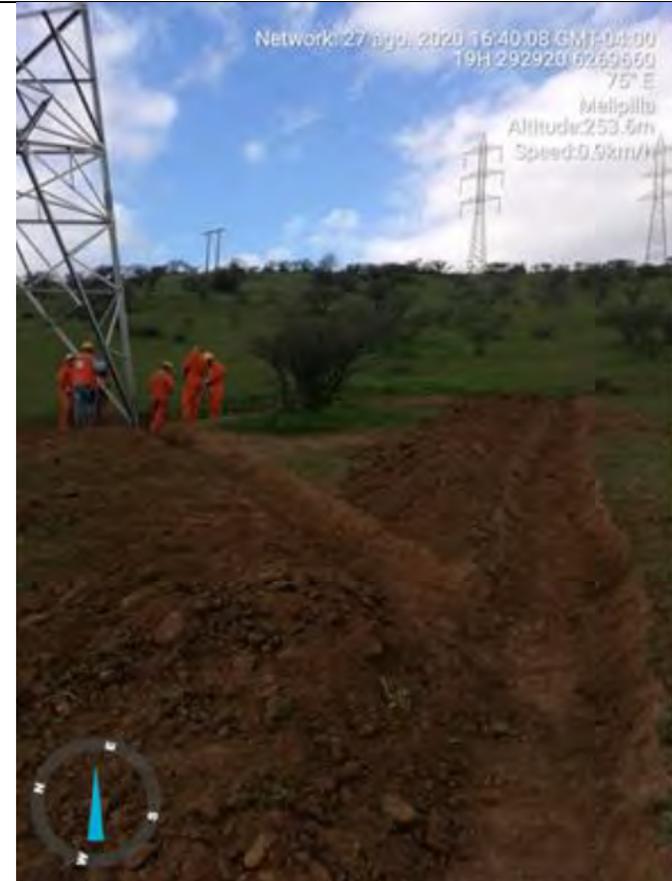
<b>Fotografía 5</b>		<b>Fecha:</b> 26 de agosto de 2020		<b>Fotografía 6</b>		<b>Fecha:</b> 27 de agosto de 2020	
<b>Coordenadas DATUM WGS84 HUSO 19</b>	<b>Norte:</b> 6.269.271 metros	<b>Este:</b> 292.072 metros		<b>Coordenadas DATUM WGS84 HUSO 19</b>	<b>Norte:</b> 6.269.660 metros	<b>Este:</b> 292.920 metros	
<b>Descripción de medio de prueba:</b> Registro fotográfico de la realización de obras de destace (saneamiento hidráulico en patas de estructuras), en específico de Estructura 194 (AMRA). Fuente: Informe de los avances de los trabajos realizados al día 3 de septiembre de 2020, Presentado por Eletrans II S.A.				<b>Descripción de medio de prueba:</b> Registro fotográfico de la ejecución de obras de drenaje en área de emplazamiento de estructura 3B (Tap Off). Fuente: Informe consolidado de Medidas Provisionales Pre Procedimentales indicadas en la Resolución Exenta N°1511, Presentado por Eletrans II S.A.

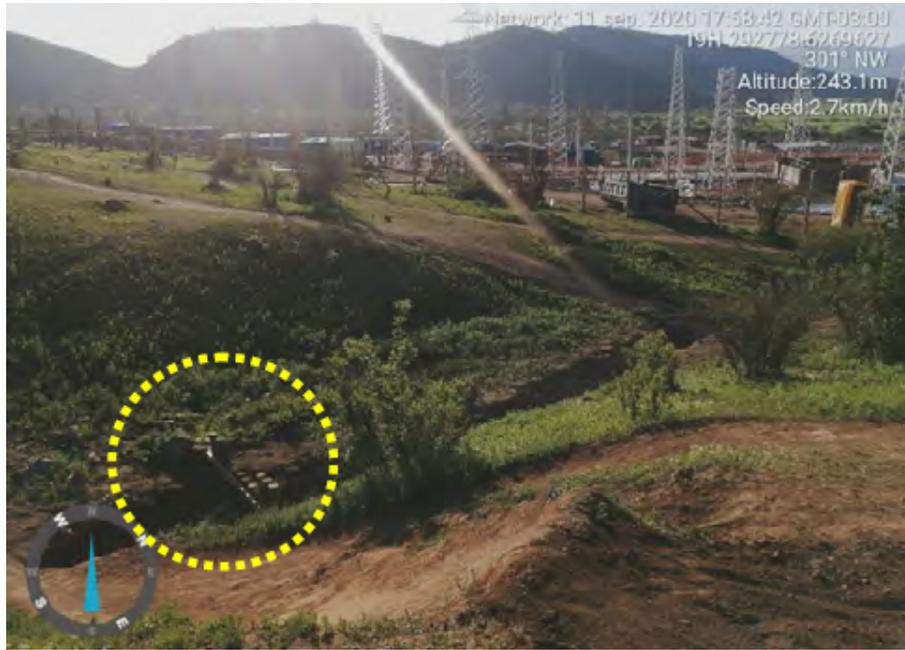
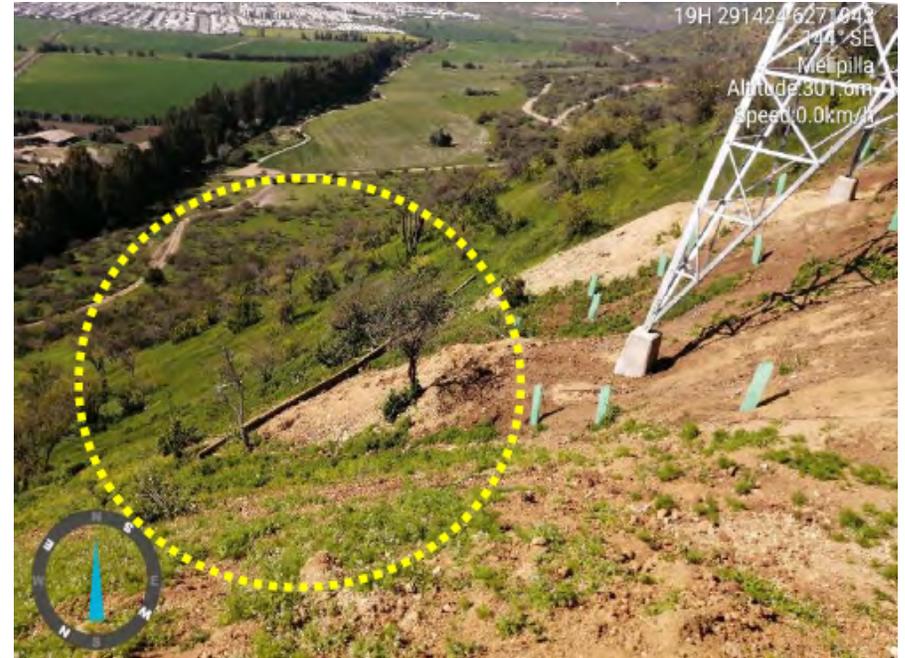
<b>Fotografía 7</b>		<b>Fecha:</b> 11 de septiembre de 2020		<b>Fotografía 8</b>		<b>Fecha:</b> 10 de septiembre de 2020	
<b>Coordenadas DATUM WGS84 HUSO 19</b>	<b>Norte:</b> 6.269.627 metros	<b>Este:</b> 292.778 metros		<b>Coordenadas DATUM WGS84 HUSO 19</b>	<b>Norte:</b> 6.271.043 metros	<b>Este:</b> 291.424 metros	
<b>Descripción de medio de prueba:</b> Registro fotográfico de emplazamiento de dique en quebrada aledaña a área de emplazamiento a estructura 4B (Tap Off). Fuente: Informe consolidado de Medidas Provisionales Pre Procedimentales indicadas en la Resolución Exenta N°1511, Presentado por Eletrans II S.A.				<b>Descripción de medio de prueba:</b> Registro fotográfico de la condición final de barrera de disipación construida pendiente abajo de sector de emplazamiento de estructura 9 LAAM. Fuente: Informe consolidado de Medidas Provisionales Pre Procedimentales indicadas en la Resolución Exenta N°1511, Presentado por Eletrans II S.A.

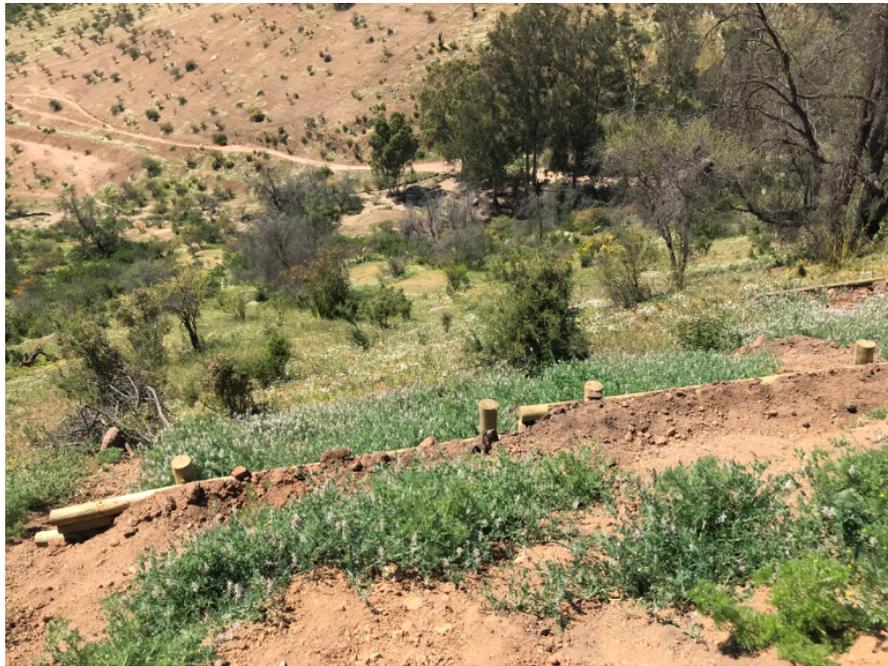
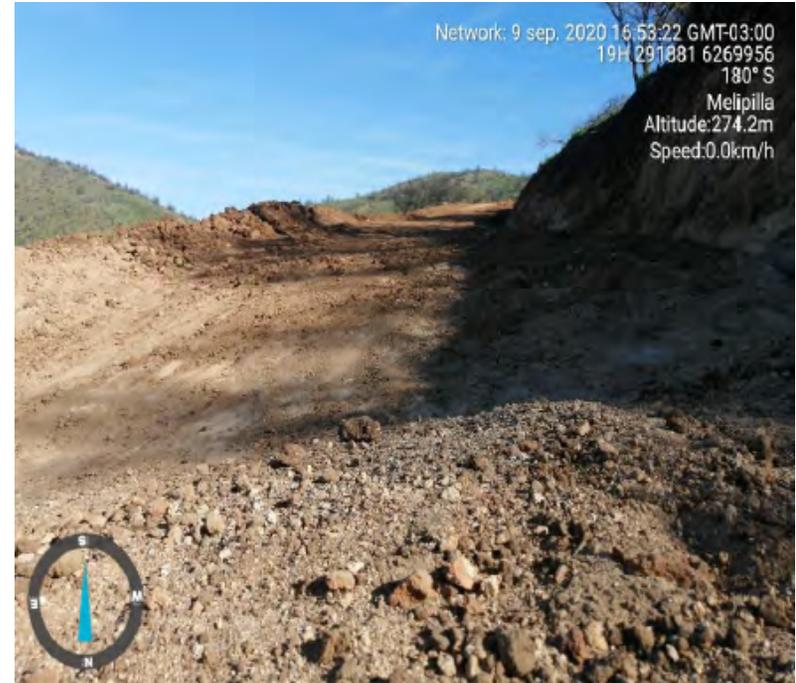
<b>Fotografía 9</b>		<b>Fecha:</b> 08 de octubre de 2020		<b>Fotografía 10</b>		<b>Fecha:</b> 09 de septiembre de 2020	
<b>Coordenadas DATUM WGS84 HUSO 19</b>	<b>Norte:</b> 6.269.936 metros	<b>Este:</b> 291.836 metros		<b>Coordenadas DATUM WGS84 HUSO 19</b>	<b>Norte:</b> 6.269.956 metros	<b>Este:</b> 291.881 metros	
<b>Descripción de medio de prueba:</b> Registro fotográfico capturado durante inspección ambiental del 08-10-2020, donde se observan fajinas instaladas en sector de emplazamiento de la Estructura 5 (LAAM).				<b>Descripción de medio de prueba:</b> Registro fotográfico de obras de implementación de badenes en camino de acceso a estructuras 5 a 7 LAAM Fuente: Informe consolidado de Medidas Provisionales Pre Procedimentales indicadas en la Resolución Exenta N°1511, Presentado por Eletrans II S.A.

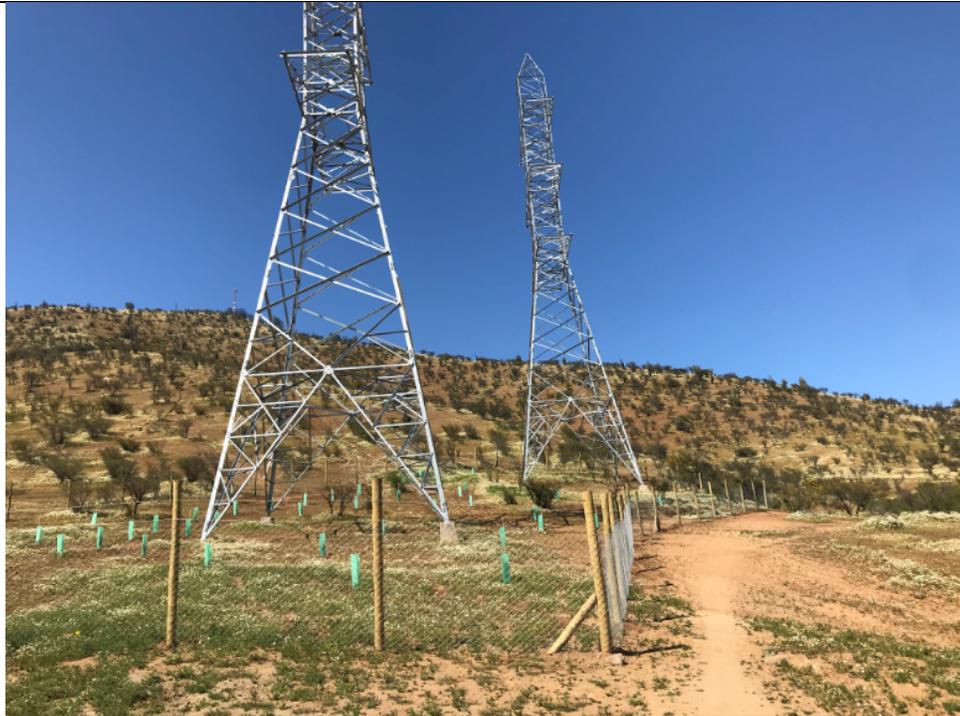
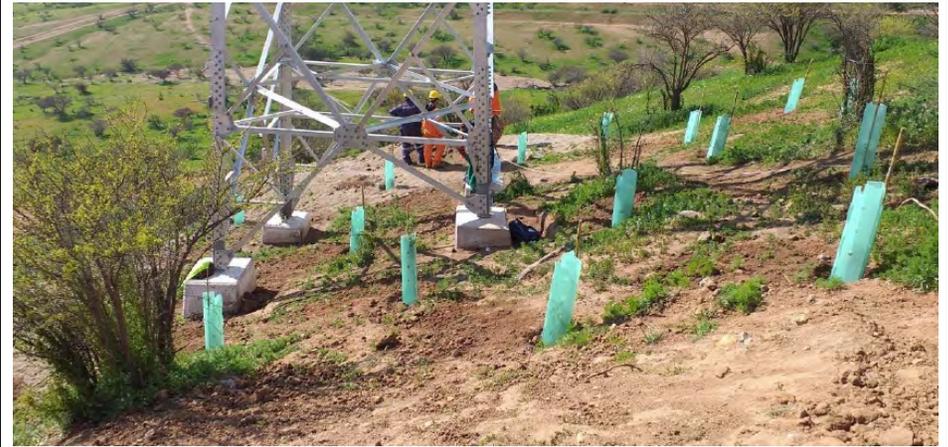
<b>Fotografía 11</b>		<b>Fecha:</b> 08 de octubre de 2020		<b>Fotografía 12</b>		<b>Fecha:</b> S/I	
<b>Coordenadas DATUM WGS84 HUSO 19</b>		<b>Norte:</b> 6.269.674 metros	<b>Este:</b> 292.801 metros	<b>Coordenadas DATUM WGS84 HUSO 19</b>		<b>Norte:</b> S/I	<b>Este:</b> S/I
<b>Descripción de medio de prueba:</b> Registro fotográfico capturado durante inspección ambiental del 08-10-2020, donde se observa la plantación de especies arbustivas y sus respectivas casilla, efectuadas en el sector de emplazamiento de las Estructuras 4 y 4B del Tap Off, se aprecia además cerco que rodea el área de emplazamiento de dichas estructuras, para evitar el acceso de terceras personas.				<b>Descripción de medio de prueba:</b> Registro fotográfico presentado por el titular en el que se muestran labores de plantación en estructura 195 (AMRA). Fuente: Informe consolidado de Medidas Provisionales Pre Procedimentales indicadas en la Resolución Exenta N°1511, Presentado por Eletrans II S.A.

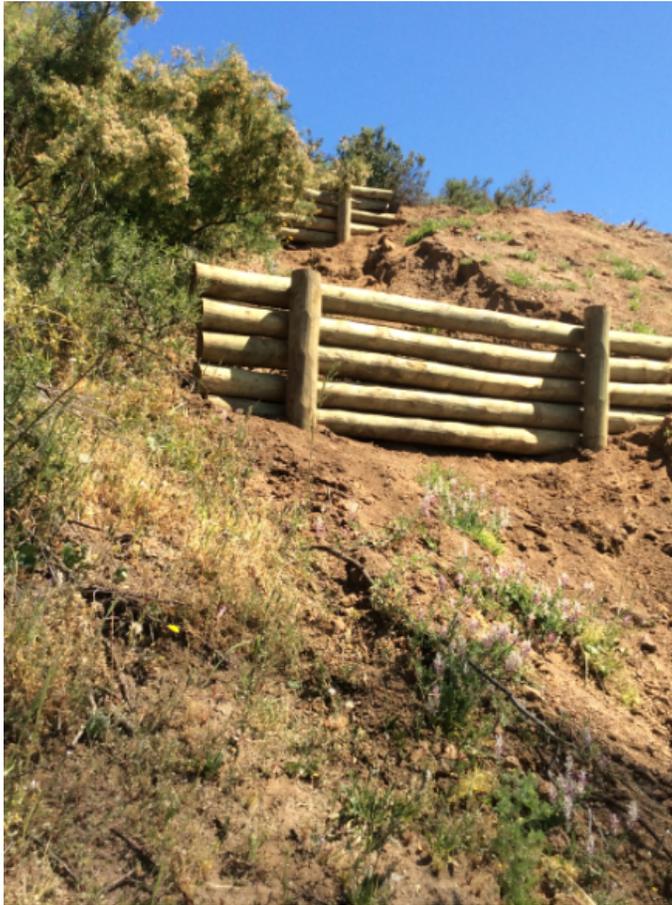
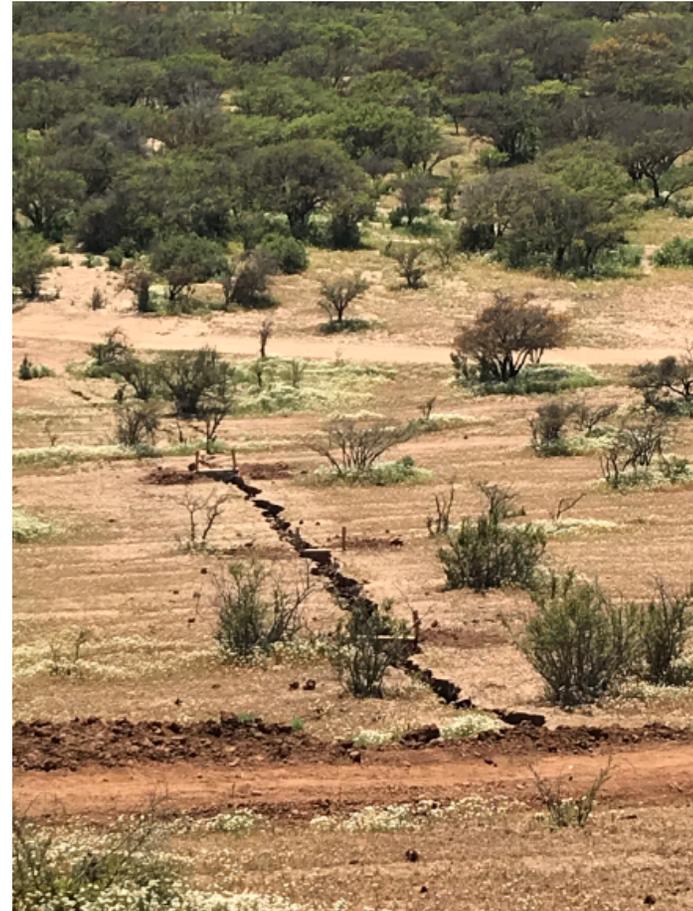
<b>Fotografía 13</b>		<b>Fecha:</b> 08 de octubre de 2020		<b>Fotografía 14</b>		<b>Fecha:</b> 08 de octubre de 2020	
<b>Coordenadas DATUM WGS84 HUSO 19</b>	<b>Norte:</b> 6.269.225 metros	<b>Este:</b> 292.088 metros		<b>Coordenadas DATUM WGS84 HUSO 19</b>	<b>Norte:</b> 6.269.552 metros	<b>Este:</b> 292.146 metros	
<b>Descripción de medio de prueba:</b> Registro fotográfico capturado durante inspección ambiental del 08-10-2020, donde se observan obras de contención (fajinas) en sector de emplazamiento de la Estructura 194 (AMRA).				<b>Descripción de medio de prueba:</b> Registro fotográfico capturado durante inspección ambiental del 08-10-2020, donde se observan diques en cárcava ubicada en el recorrido realizado para acceder a Estructuras del tramo AMRA.
