## INFORME TÉCNICO DE FISCALIZACIÓN AMBIENTAL

### ARENA MINERALS ANTOFAGASTA

DFZ-2020-2729-II-RCA

ENERO, 2021.

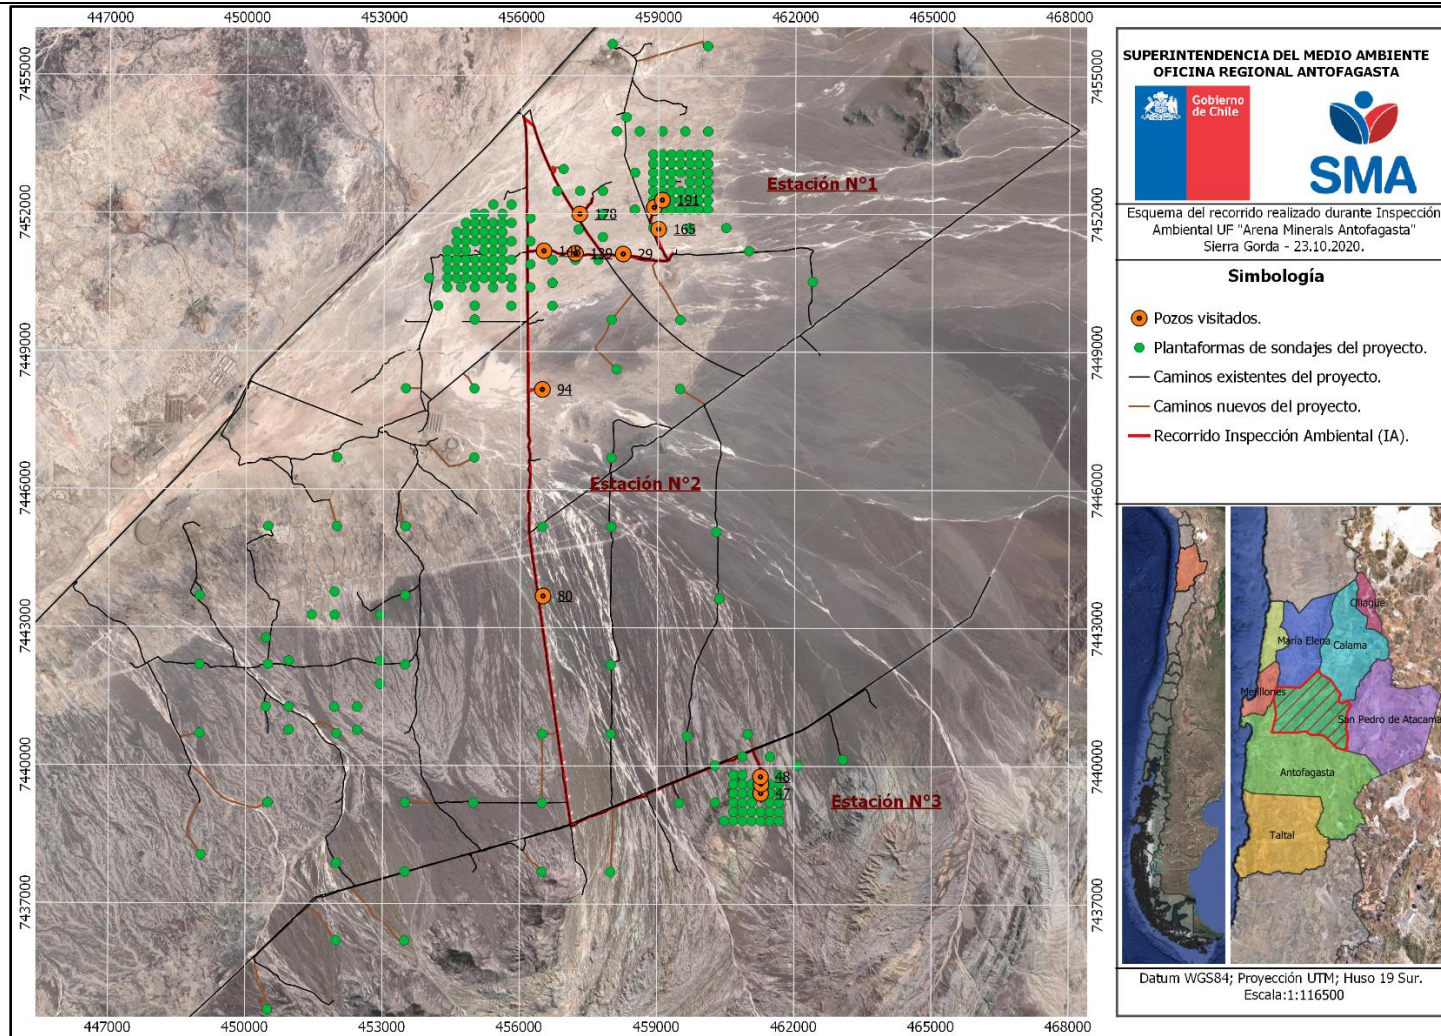
**Fotografía 1**

**Descripción del medio de prueba:** Se observa en la imagen la ubicación de los sondajes (verdes) y caminos (negro y café) que forman parte del proyecto "Prospección Minera Pampa Unión", así como también el recorrido (marrón) efectuado durante la inspección ambiental del 23 de octubre de 2020 y la ubicación de los sondajes visitados que resaltan en color naranja.

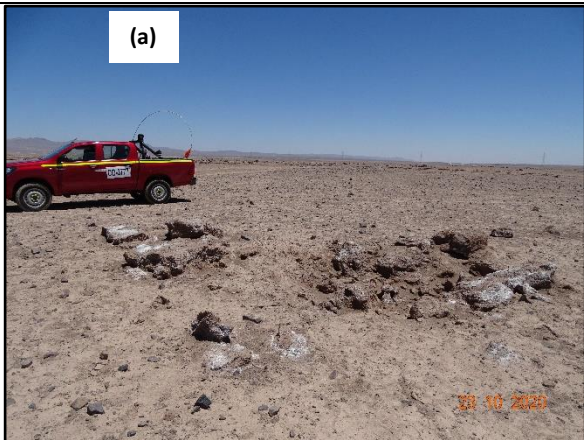
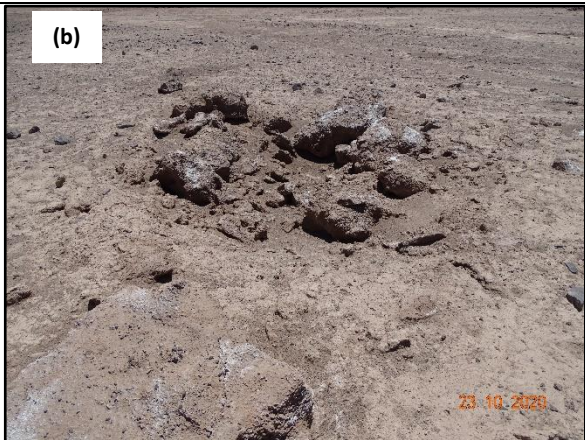
| N° Hecho constatado | Materia específica objeto de la fiscalización ambiental. | Exigencia asociada | Resultados/ Hallazgo |
|---|---|---|---|
| | | | <p>información constata y registrada mediante la cámara fotográfica, siendo posible indicar lo siguiente:</p> <ul style="list-style-type: none"> <li>• Pozo 178: Se verificó mediante imágenes satelitales del software de Google Earth, que el hoyo de aproximadamente 1 metro de ancho y 30 centímetros de profundidad irregular, ya se encontraba en el sitio en el año 2011. Por cierto, en la imagen satelital del 2011 se observan hoyos de distintas características físicas a los alrededores del pozo 178 (ver <b>Fotografía 17</b>), por lo tanto, no es posible asociar los hechos a la ejecución del proyecto “Prospección Minera Pampa Unión”, ya que este inició sus faenas en el año 2017.</li> </ul> <p>En cuanto al hoyo de 15 a 20 cm de diámetro, ubicado a uno 15 metros del anterior, este se encontraba tapado en su fondo, por lo tanto, se descarta la posibilidad de generar una contaminación cruzada con acuíferos de la zona.</p> <ul style="list-style-type: none"> <li>• Pozo N°29: El cierre del pozo contaba con un textil en la base del tubo de PVC, lo cual corresponde a un incumplimiento a las medidas establecidas en el instrumento de carácter ambiental. A pesar de ello, en el sitio no se observaron zonas con erosión circundante al cierre del pozo, por lo tanto, no es posible configurar un riesgo hacia las aguas subterráneas.</li> <li>• Pozo N°139: Durante la inspección se constató que la zona del cierre del pozo se encontraba hundido. En ese sentido, cabe hacer mención que, según lo señalado por el titular en la Adenda 1 del proyecto, al retirar el tubo metálico usado para la perforación, provocará en un mediano plazo, que el material que constituye el suelo se desprenda y rellene el pozo, lo cual pudiese ser causal de lo constatado durante la inspección ambiental. Dado lo anterior, al rellenarse el pozo con material del suelo, se reduce el riesgo de generar contaminación hacia las aguas subterráneas, por lo tanto, no se configura un riesgo.</li> </ul> |

| • Registros | | | |
|---|--|---|---|
| Descripción del medio de prueba: Se observa en la fotografía (a) un hoyo abierto con piedras de mediano tamaño a su alrededor, el cual se ubica en el sector del pozo N°178 definido en la RCA N°0238/2016. En la fotografía (b), se observa el hoyo de aproximadamente 1 metro de diámetro y una profundidad irregular de aproximadamente 30 cm de profundidad. | | | |

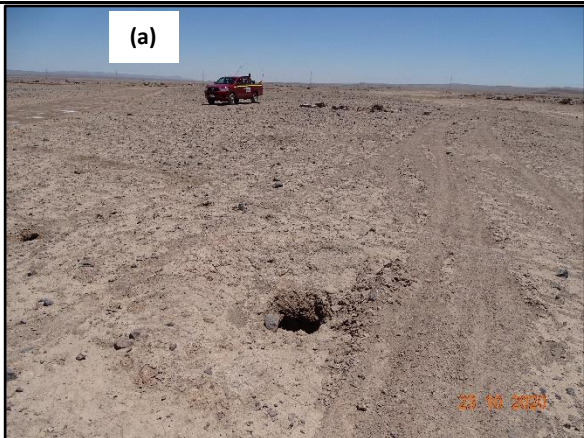
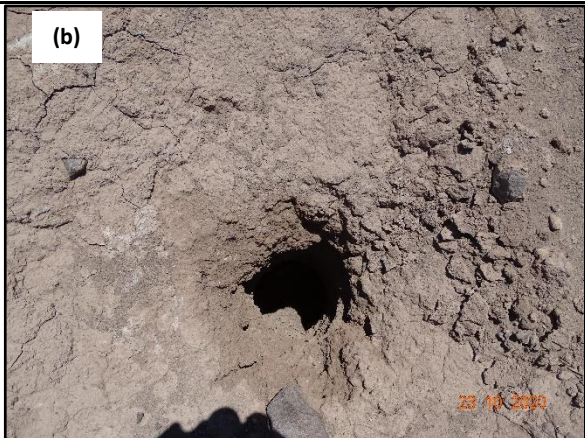
| • Registros | | | |
|---|--|---|---|
| Descripción del medio de prueba: Se observa en la fotografía (a) un hoyo de un diámetro de 15 a 20 cm, el cual se encuentra a unos 15 metros del hoyo indicado en la Fotografía 2. En la fotografía (b) se observa que el hoyo posee una profundidad aproximada de 30 cm. En la zona no se observan maquinarias, equipos y/o elementos asociados a la construcción del pozo. | | | |

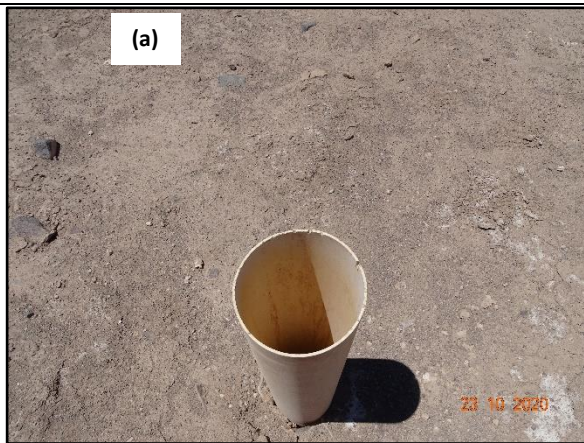
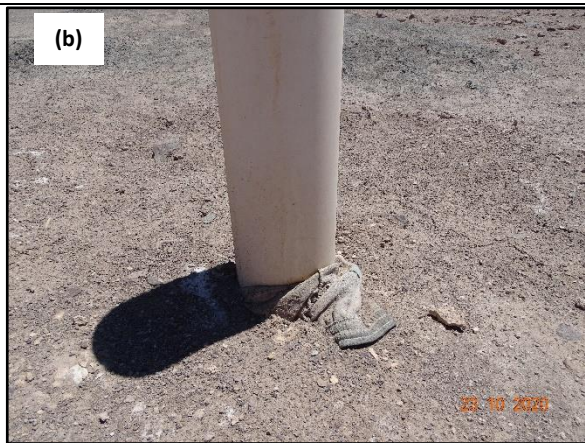
| Registros | | | |
|---|--|---|---|
| <b>Descripción del medio de prueba:</b> (a) En el sector del pozo N°29 definido en la RCA N°0238/2016, se constató el cierre de un pozo, mediante un tubo de PVC de aproximadamente 60 cm de alto, abierto en su zona superior. (b) En la base del tubo de PVC se observó un textil, el cual se encontraba enterrado y bordeada el tubo. El tubo no contaba con identificación. | | | |

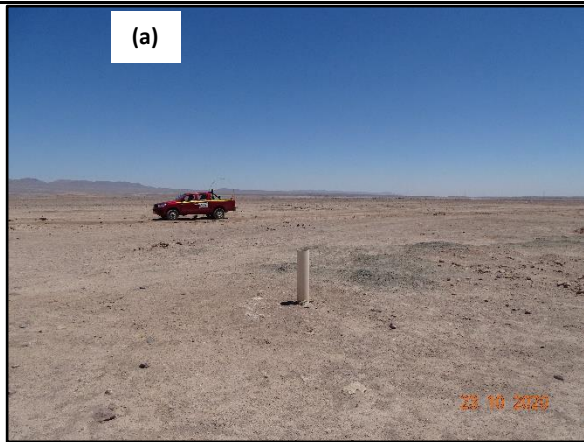
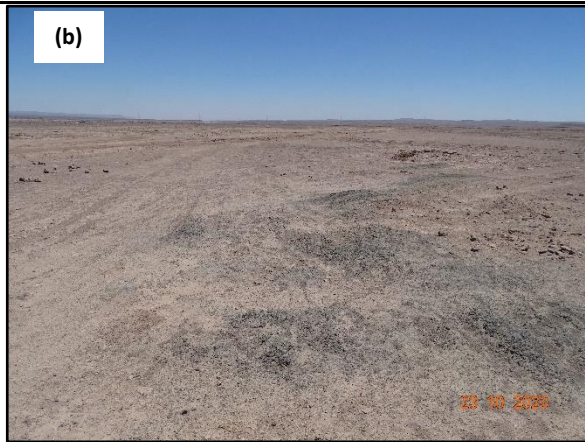
| Registros | | | |
|---|--|---|---|
| <b>Descripción del medio de prueba:</b> En la fotografía (a) y (b) se observa que, a un costado del tubo de PVC identificado en la Fotografía 4, existe tierra de coloración oscura que contrasta con el color del suelo a su alrededor. Por otro lado, no se observan maquinarias, equipos y/o elementos asociados a la construcción del pozo. | | | |

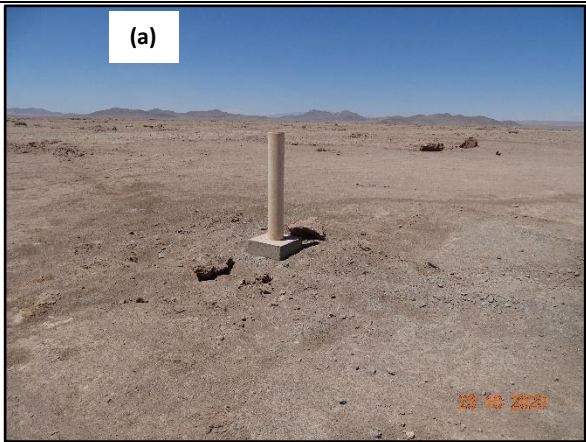
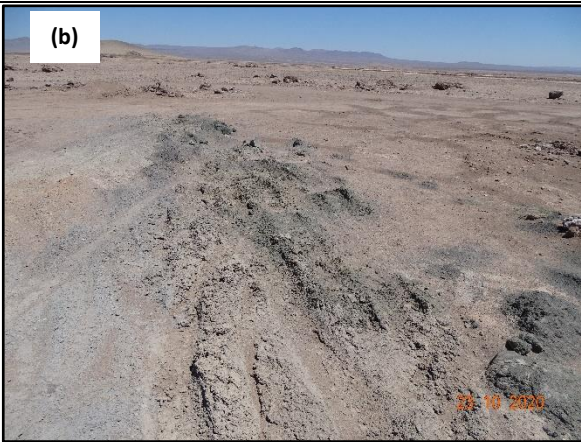
| Registros | | |
|---|---|---|
| <b>Descripción del medio de prueba:</b> Se observa en la fotografía (a) el cierre de un pozo, ubicado a 120 metros de la ubicación del pozo N°165 definido en la RCA N°0238/2016. El cierre del pozo cuenta con un tubo de PVC de aproximadamente 1 metro de alto, abierto en su zona superior y cuenta con un dado de concreto en su base. El tubo no contaba con identificación. En la fotografía (b) se observa que, a unos 15 metros del tubo de PCV, hay tierra de coloración oscura en relación con el color del suelo en su alrededor, la cual abarcaba una superficie aproximada de 10 m <sup>2</sup> (2x5 m.). En la zona no se observan maquinarias, equipos y/o elementos asociados a la construcción del pozo. | | |

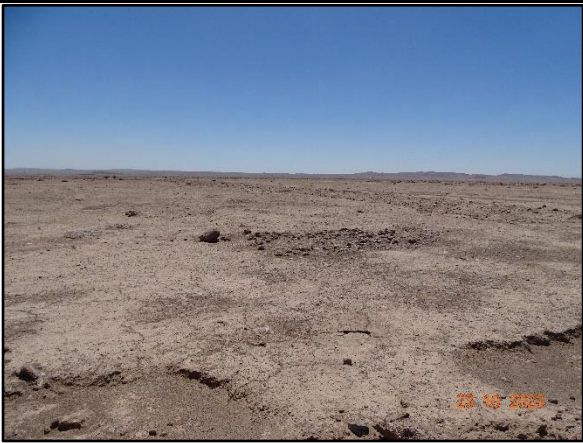
| Registros | | |
|---|---|---|
| <b>Descripción del medio de prueba:</b> Se observa en el sector del pozo 181 definido en la RCA N°0238/2016, que no existen algún pozo cerrado, así como tampoco actividades asociadas a la ejecución de un sondaje. | | |

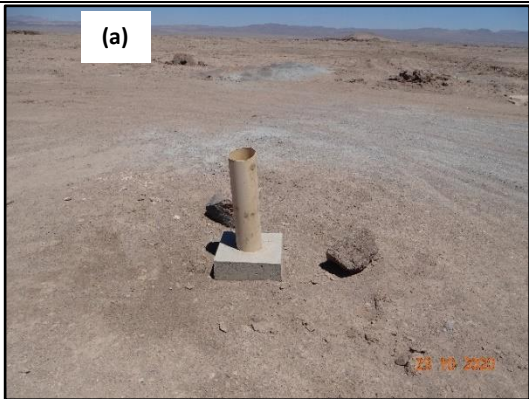
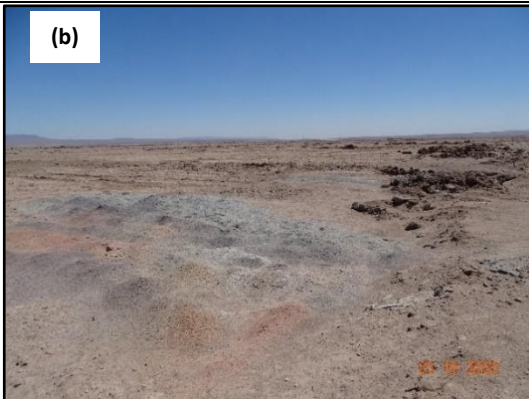
| Registros | | | |
|---|--|---|---|
| <b>Descripción del medio de prueba:</b> (a) Se observa en el sector del pozo 191 definido en la RCA N°0238/2016, un cierre de un pozo, mediante un tubo de PVC de aproximadamente 40 cm de alto, abierto en su zona superior y contaba con dado de concreto en su base. El tubo no contaba con identificación. Alrededor del tubo, se observó tierra que contaba con una coloración entre blanca y gris que contrastaba con el color del suelo. (b) A unos 20 metros del tubo de PVC se constató tierra de color marrón, gris y blanca que se encontraba acumulada en forma de montículos pequeños. En la zona no se observan maquinarias, equipos y/o elementos asociados a la construcción del pozo. | | | |

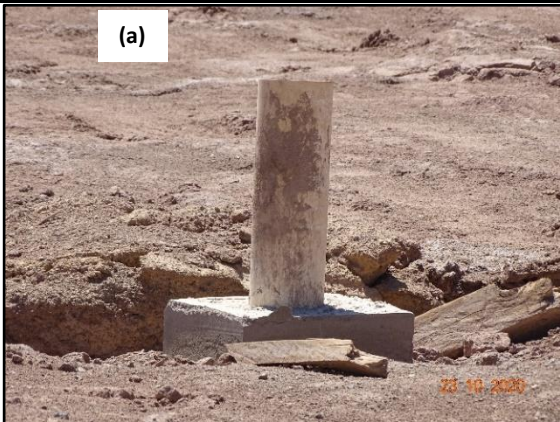
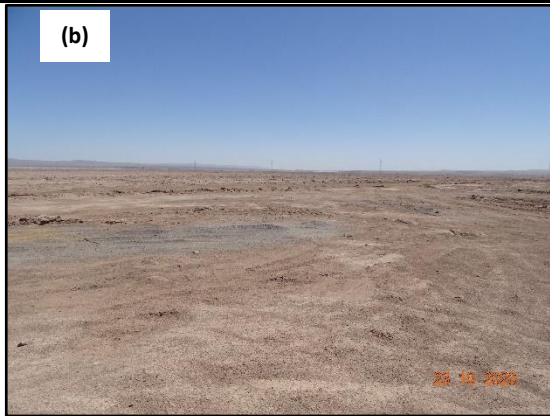
| Registros | | | |
|---|--|---|---|
| <b>Descripción del medio de prueba:</b> (a) Se observa el cierre de un pozo, ubicado a 140 metros al norte del sector del pozo 139 definido en la RCA N°0238/2016. Dicho pozo cuenta con un tubo de PVC de aproximadamente 40 cm de alto, abierto en su zona superior y contaba con un dado de concreto en su base. La zona del pozo se encontraba hundida y cuenta con trozos de maderas a su alrededor. (b) A unos 10 metros del tubo de PVC se constató acumulación de tierra de color gris, diferente a la coloración del suelo a sus alrededores. En la zona no se observan maquinarias, equipos y/o elementos asociados a la construcción del pozo. | | | |

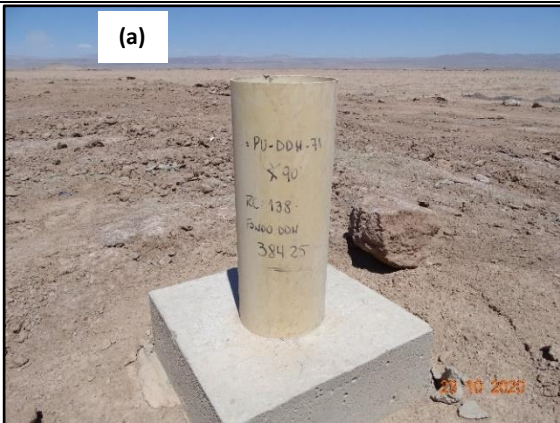
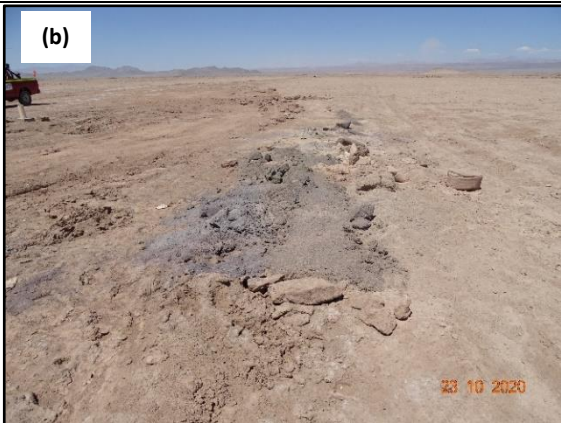
| Registros | | | |
|---|--|---|---|
| <b>Descripción del medio de prueba:</b> (a) Se observa en el sector del pozo 148 definido en la RCA N°0238/2016, un cierre de un pozo, mediante un tubo de PVC de aproximadamente 40 cm de alto, abierto en su zona superior y contaba con un dado de concreto en su base. El tubo contaba con una descripción que corresponde a la siguiente: PU-DDH-71; $\angle 90^\circ$ ; RC:138; Fondo DDH 384,25. (b) A unos 10 metros del tubo de PVC hay acumulación de tierra de color gris, diferente a la coloración del suelo a sus alrededores. En la zona no se observan maquinarias, equipos y/o elementos asociados a la construcción del pozo. | | | |

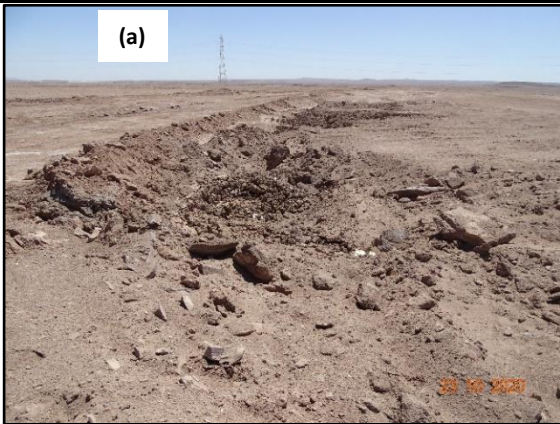
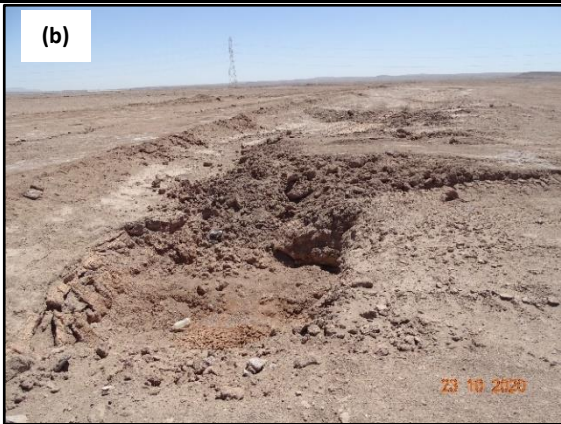
| N° Hecho constatado | Materia específica objeto de la fiscalización ambiental. | Exigencia asociada | Resultados/ Hallazgo |
|---|---|---|---|
| | | | <ul style="list-style-type: none"> <li>Pozo N°148: durante la inspección se constató una quebrada que contaba con rasgos de escurrimiento de agua, en la cual existen tres (3) zonas con movimientos de tierra a su interior. Al respecto, no es posible aseverar que dichos movimientos de tierra tengan relación con el cierre del pozo 148. Sin perjuicio de ello, la zona no cuenta con cuerpos de aguas superficiales permanentes y éstos solo se generan por lluvias ocasionales en el desierto, por lo tanto, al no existir especies acuáticas que habiten el sector, no se observa un riesgo hacia el medio ambiente por los hechos constatados.</li> <li>Los pozos N°29, N°165, N°191, N°139, N°148, N°94 y N°80 contaban con zonas de acumulación de tierras de diferentes colores (gris, marrón y blanca), infiriendo que estos corresponden al material extraído durante la ejecución del sondaje mediante aire reverso. Si bien esto corresponde a un incumplimiento a lo indicado en el instrumento de carácter ambiental, esto no representa un riesgo al medio ambiente, ya que las tierras extraídas son consideradas inertes.</li> <li>Todos los sitios visitados no contaban con maquinaria, equipos y /o elementos asociados al proyecto, de acuerdo con lo indicado en el Considerando 4.4 de la RCA N°0238/2016.</li> </ul> <p>En suma, se constató el incumplimiento de las medidas establecidas en la RCA N°0238/2016 con respecto al cierre del pozo N°29 y el manejo de las tierras extraídas desde los sondajes en los pozos N°29, N°165, N°191, N°139, N°148, N°94 y N°80, además de incumplir con la entrega de los antecedentes requeridos por esta Superintendencia. No obstante, mediante análisis de gabinete se verificó que los hechos constatados no revisten un riesgo hacia el medio ambiente y/o a la salud de las personas, por lo cual las desviaciones constatadas, no generan hallazgos que pudieran conformar un procedimiento sancionatorio para la SMA.</p> |

| Registros | | | |
|---|--|---|---|
| <b>Descripción del medio de prueba:</b> En la fotografía (a) y (b) se observa que, a unos 5 metros hacia el Norte del tubo de PVC identificado en la Fotografía 10, se observa una quebrada que contaba con rasgos de escurrimientos de agua. En dicho sector se observó 3 zonas con movimientos de tierra que formaban 3 hoyos colindantes entre sí al interior de la quebrada. | | | |

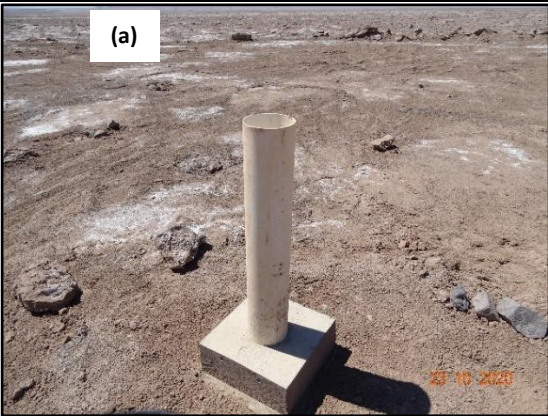
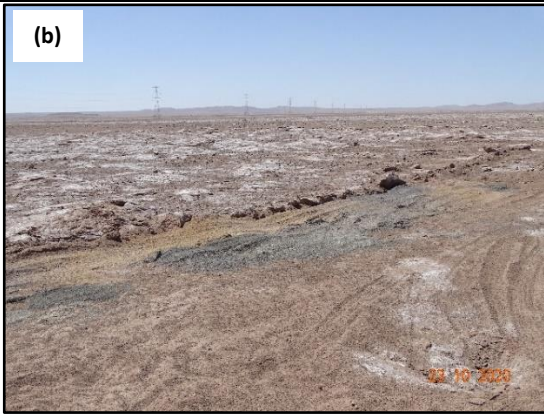
| Registros | | |
|---|---|---|
| <b>Descripción del medio de prueba:</b> (a) Se observa en el sector del pozo 94 definido en la RCA N°0238/2016, un cierre de un pozo, mediante un tubo de PVC de aproximadamente 90 cm de alto, abierto en la zona superior de este, además de contar con un dado de concreto en su base. El tubo no contaba con identificación. (b) Cercano al emplazamiento del tubo de PVC, se encuentra un acopio de material de color gris diferente a la coloración del suelo a sus alrededores. En la zona no se observan maquinarias, equipos y/o elementos asociados a la construcción del pozo. | | |

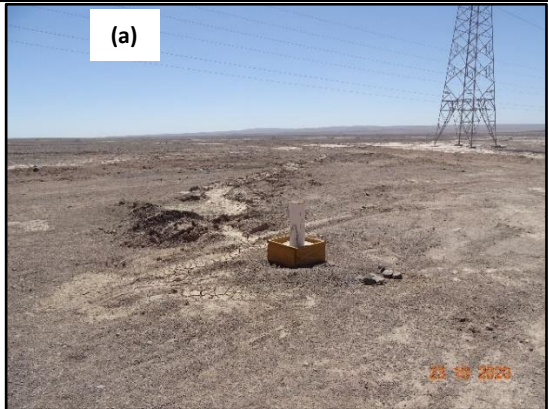
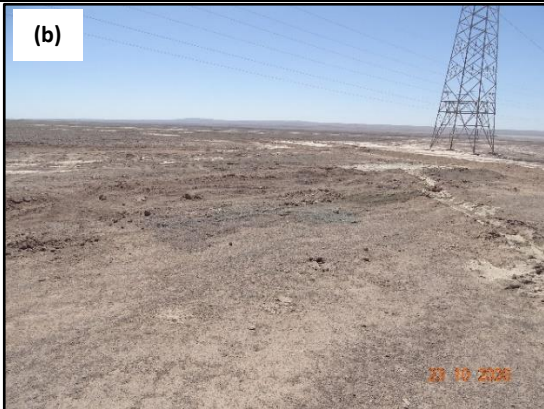
| Registros | | |
|---|---|---|
| <b>Descripción del medio de prueba:</b> (a) Se observa en el sector del pozo 80 definido en la RCA N°0238/2016, un cierre de un pozo, mediante un tubo de PVC de aproximadamente 40 cm de alto, abierto en la zona superior de este además de contar con un dado de concreto en su base, bordeado por tablas de madera. (b) A unos 20 metros del tubo de PVC se observa acumulación de tierra de distintas tonalidades (gris y marrón), las cuales contrastaban con el color del suelo a sus alrededores. En la zona no se observan maquinarias, equipos y/o elementos asociados a la construcción del pozo. | | |

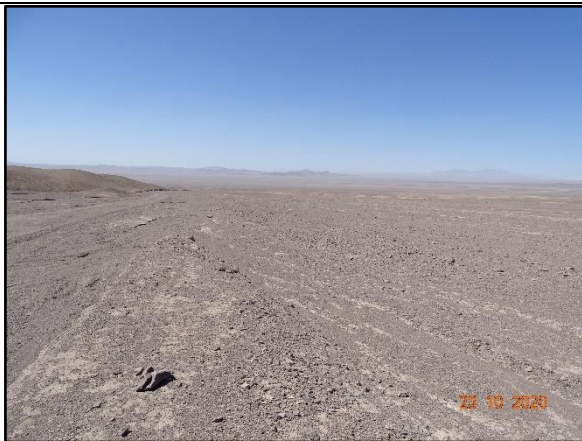
| Registros | | | | | |
|---|--|---|---|---|---|
| Descripción del medio de prueba: Se observa en el sector del pozo 37 definido en la RCA N°0238/2016, que no existen algún pozo cerrado, así como tampoco actividades asociadas a la ejecución de un sondaje. | | | Descripción del medio de prueba: Se observa en el sector del pozo 43 definido en la RCA N°0238/2016, que no existen algún pozo cerrado, así como tampoco actividades asociadas a la ejecución de un sondaje. | | |

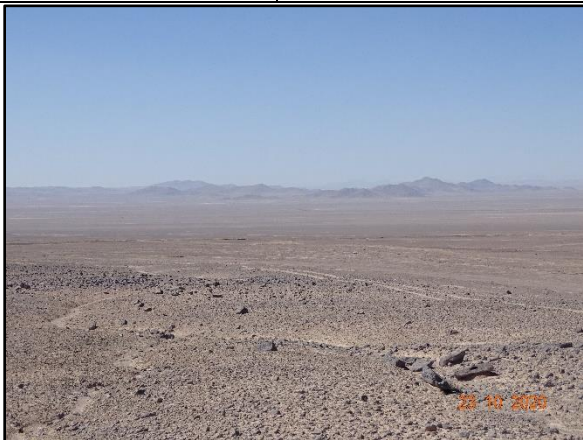
| Registros | | | | | |
|---|--|---|---|---|---|
| Descripción del medio de prueba: Se observa en el sector del pozo 48 definido en la RCA N°0238/2016, que no existen algún pozo cerrado, así como tampoco actividades asociadas a la ejecución de un sondaje. | | | | | |

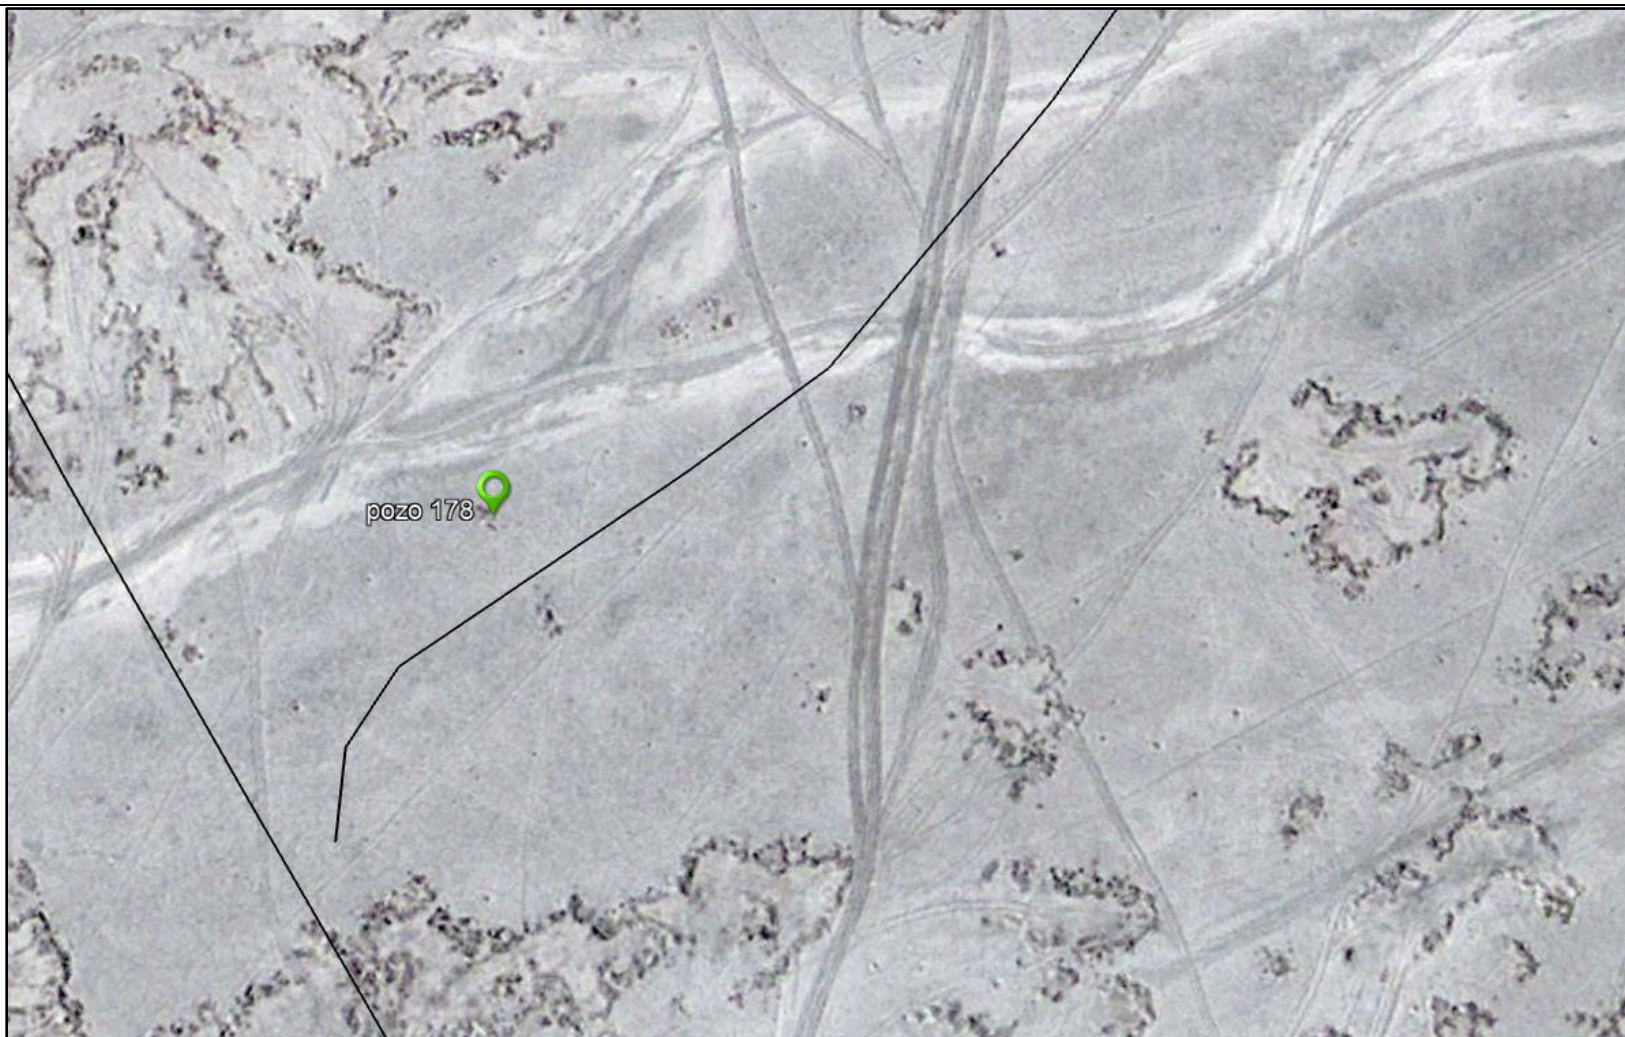
**Fotografía 17**

**Descripción del medio de prueba:** (a) Se observa en la imagen satelital de Google Earth, del año 2011, el hoyo constatado durante la inspección ambiental en el sector del pozo 178 del proyecto. A su vez, se observa que en los alrededores del pozo 178 existen diversos hoyos, por lo tanto, esto corresponde a una condición previa a la ejecución del proyecto "Prospección Minera Pampa Unión".
