INFORME TÉCNICO DE FISCALIZACIÓN AMBIENTAL

Programa de Cumplimiento

RR WINE LTDA.

DFZ-2019-2502-VII-PC

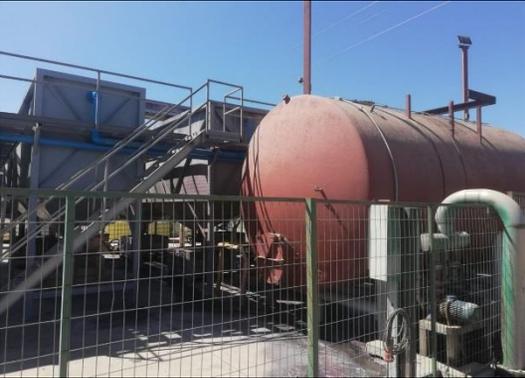
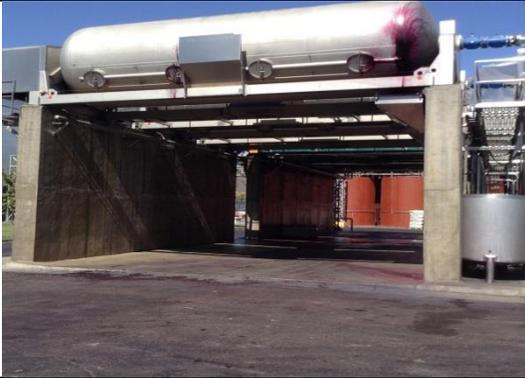
la instalación del sistema de elevación de prensa de tintos y blancos. Fotografías 4 y 5.
7	Construcción de pozo y emplazamiento de equipo de molienda (despalillador). A través de esta acción, se reduce la carga orgánica y el volumen de RIL generado (meta a) (infracción v).	Ejecutada	23-03-2017	100% construcción y operación pozo despalilladoras.	<u>Reporte Inicial:</u> Registro fotográfico georreferenciado de la acción, labor a cargo de jefe de mantención. Entrega de registro de mantención al inicio de la ejecución del PdC, complementa la acción 21.	En el Reporte Inicial del PdC (Anexo 3), se presentaron facturas y órdenes de compra para la construcción de pozo y emplazamiento de equipo de molienda (despalillador). Además, se entregó layout y registro fotográfico georreferenciado del sistema y procedimiento de mantención preventiva y correctiva de despalilladoras. Por otra parte, en el Reporte Final del PdC (Anexo 7), el titular mencionó que se logró contener y evitar la incorporación de sólidos a las canaletas de RILes (disminuyendo carga orgánica y volumen de RIL generado). Adicionalmente, se informó que no han existido derrames de RILes, ni imprevistos en el funcionamiento de los equipos. Finalmente, en la inspección ambiental realizada el 18 de marzo de 2020, para verificar la ejecución de algunas medidas del PdC, se constató la construcción de pozo y emplazamiento de equipo de molienda.

Fotografía 3.	Fecha: 18-03-2020	Fotografía 4.	Fecha: 18-03-2020
Coordenadas UTM DATUM WGS84 HUSO 19	Norte: 6.118.577	Este: 287.744	Coordenadas UTM DATUM WGS84 HUSO 19
Coordenadas UTM DATUM WGS84 HUSO 19	Norte: 6.118.577	Este: 287.744	Coordenadas UTM DATUM WGS84 HUSO 19
Descripción del medio de prueba: nueva ubicación de central de bombeo.		Descripción del medio de prueba: sistema de elevación de prensa de tintos y blancos.

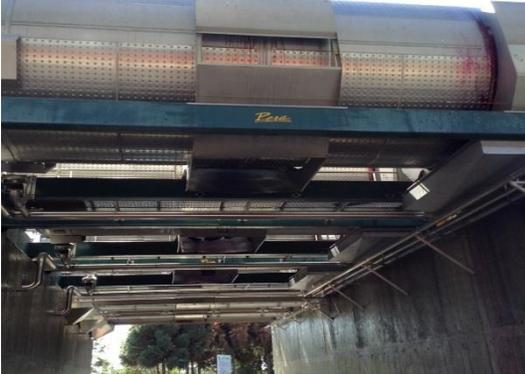
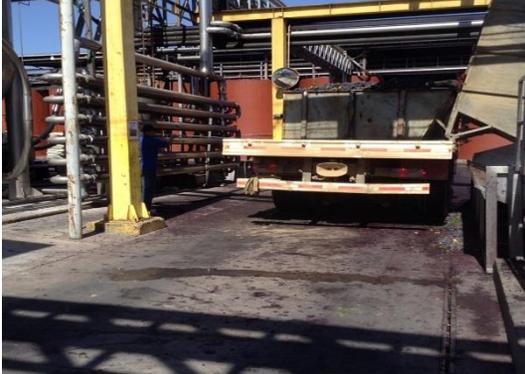
8	Incorporación de sistema de aire para limpieza en seco de camiones e hidrolavadoras para limpieza interior de bodega. Esto permite reducir el volumen de RILes y la carga orgánica (minimiza la posibilidad de copar las capacidades de canaletas, cámaras y otros, evitando derrames) (meta a) (infracción v).	Ejecutada	08-03-2017	Implementación del sistema de aire para limpieza de camiones, 100% operativo Implementación de hidrolavadoras para limpieza general, 100% operativos.	<u>Reporte Inicial:</u> Registro fotográfico georreferenciado de la acción, labor a cargo de jefe de mantenimiento. Entrega de registro de mantención al inicio de la ejecución del PdC, complementa la acción 21.	En el Reporte Inicial del PdC (Anexo 3), se presentaron facturas y órdenes de compra para la adquisición del sistema de aire e hidrolavadora. Además, se entregó registro fotográfico georreferenciado del sistema e hidrolavadora y procedimiento de mantención preventiva y correctiva de compresores de aire. Por otra parte, en el Reporte Final del PdC (Anexo 7), el titular mencionó que se logró reducir el volumen de RIL generado, dado que la limpieza se realiza en seco. Finalmente, en la inspección ambiental realizada el 18 de marzo de 2020, para verificar la ejecución de algunas medidas del PdC, se constató la instalación de sistema para limpieza de camiones en seco e hidrolavadora. Fotografía 6.

Fotografía 5.	Fecha: 18-03-2020	Fotografía 6.	Fecha: 18-03-2020
Coordenadas UTM DATUM WGS84 HUSO 19	Norte: 6.118.577	Este: 287.744	Coordenadas UTM DATUM WGS84 HUSO 19
Descripción del medio de prueba: sistema de elevación de prensa de tintos y blancos.		Descripción del medio de prueba: incorporación de sistema para para limpieza de camiones en seco e hidrolavadora.

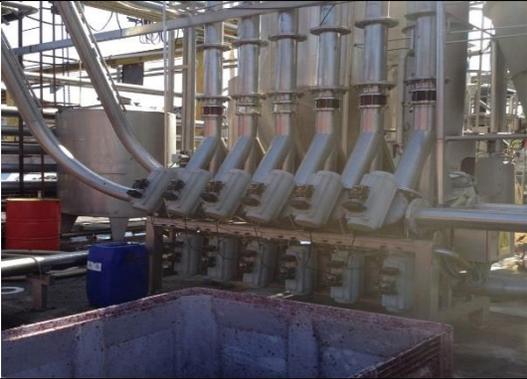
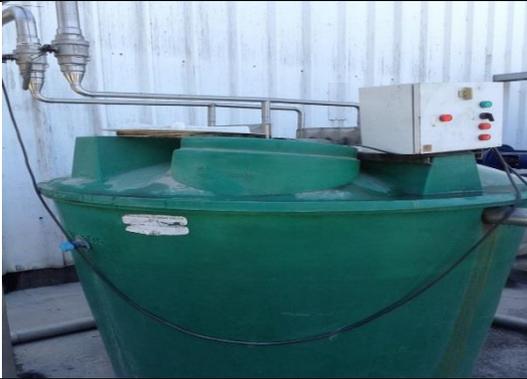
12	Automatización del llenado de cubas, remontaje y descube (meta a) (infracción v).	Ejecutada	21-06-2017	Proceso de llenado de cubas, remontaje y descube, 100% operativo.	<p><u>Reporte Inicial:</u> Registro fotográfico georreferenciado de la acción, labor a cargo de jefe de mantención. Entrega de registro de mantención al inicio de la ejecución del PdC, complementa la acción 21.</p>	<p>En el Reporte Inicial del PdC (Anexo 3), se presentaron órdenes de compra para la instalación del sistema de automatización de llenado de cubas, remontaje y descube, facturas compra del sistema, fotografía georreferenciada del sistema y procedimiento de mantención preventiva y correctiva de bomba lobular. Por otra parte, en el Reporte Final del PdC (Anexo 7), el titular concluyó que se ha logrado reducir el volumen de RIL generado, manteniendo la zona limpia de posibles derrames. Los resultados obtenidos, han sido una mejora para la operación de llenado de cubas, remontaje y descube, ya que ha reducido eventos asociados a fallas humanas relacionadas a derrames y residuos (el 90% de la presencia de orujo en los pisos era ocasionado por este proceso), así también reduce la generación de RILes. Adicionalmente, se informó que no han existido derrames de RILes, ni imprevistos en el funcionamiento de los equipos. Finalmente, en la inspección ambiental realizada el 18 de marzo de 2020, para verificar la ejecución de algunas medidas del PdC, se constató la instalación del sistema de automatización para el llenado de cubas. Fotografía 9.</p>

Fotografía 9.	Fecha: 18-03-2020	Fotografía 10.	Fecha: 18-03-2020
Coordenadas UTM DATUM WGS84 HUSO 19	Norte: 6.118.577	Este: 287.744	Coordenadas UTM DATUM WGS84 HUSO 19
Descripción del medio de prueba: sistema de automatización de llenado de cubas.		Descripción del medio de prueba: sistema de recirculación de agua refrigerada de la bomba de vacío.

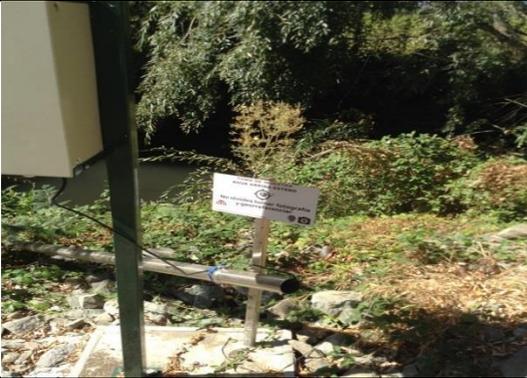
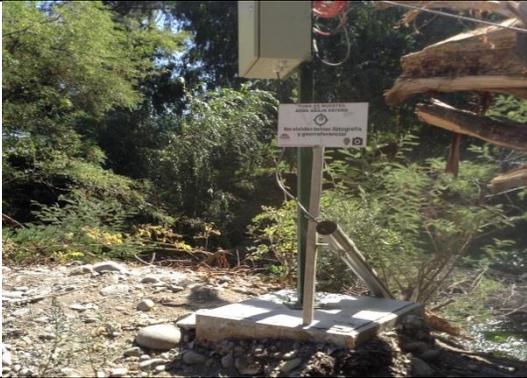
Fotografía 11.	Fecha: 18-03-2020	Fotografía 12.	Fecha: 18-03-2020
Coordenadas UTM DATUM WGS84 HUSO 19	Norte: 6.117.943	Este: 288.671	Coordenadas UTM DATUM WGS84 HUSO 19
Descripción del medio de prueba: señalética en punto de muestreo del sector de confluencia de los esteros Carretones y Pulmodón (aguas arriba).		Descripción del medio de prueba: señalética en punto de muestreo del sector de confluencia de los esteros Carretones y Pulmodón (aguas abajo).

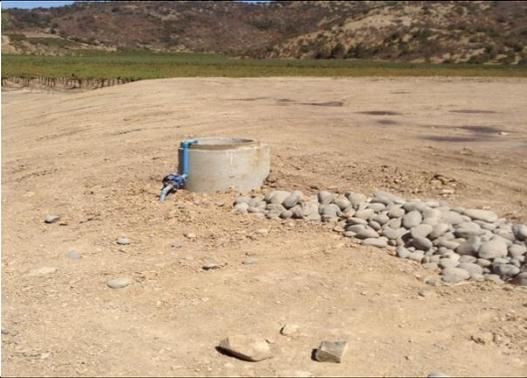
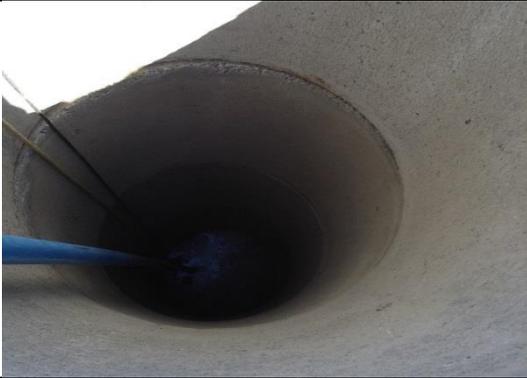
con dos cámaras y bombas de recirculación hacia tranque de acumulación. Fotografías 14, 15 y 16.
15	Forestación con individuos de la especie <i>Eucalyptus globulus</i> Labill con alto requerimiento hídrico en zona de riego con RILes tratados. Se plantaron 13.000 individuos, y para asegurar un prendimiento del 100%, se adicionaron 7.700 nuevas plantas de eucaliptus. A cada una de estas se pondrán mallas protectoras (meta a) (infracción v).	En Ejecución	20-12-2019	Plantación del 100% de los individuos pertenecientes a la especie <i>Eucalyptus globulus</i> (trece mil especímenes arbóreos) en la zona de riego con RILes tratados.	<p><u>Reporte Inicial:</u> Reporte con registro de facturas e imágenes georreferenciadas.</p> <p><u>Reporte Avance:</u> Registro de especies plantadas con su avance de mallas protectoras. Informe de estado de prendimiento de estas.</p> <p><u>Reporte Final:</u> Registro de las especies plantadas, con sus mallas protectoras.</p>	<p>En el Primer y Segundo Reporte de Avance del PdC (Anexos 4 y 5), se entregaron registros sobre la plantación realizada en la zona de disposición de RILes autorizada y parte de la zona no autorizada del cerro, en el cual no se disponían RILes tratados.</p> <p>Se adjuntaron facturas por la compra de plantas y mallas protectoras, registro fotográfico georreferenciado de la acción ejecutada e instalación de mallas protectoras, entre otros.</p> <p>Por otra parte, en el Reporte Final del PdC (Anexo 7), el titular concluyó que se dio cumplimiento a la acción en su totalidad, es decir, se obtuvo el 100% de prendimiento de los 13.000 individuos plantados, el cual comprende plantaciones en la zona donde se constataron los hechos y la colocación de mallas protectoras en los árboles más jóvenes para asegurar su prendimiento.</p> <p>En cuanto al crecimiento de individuos, el titular indicó que, desde febrero 2019 en adelante, se aprecia un buen estado de los árboles.</p> <p>Finalmente, en la inspección ambiental realizada el 16 de septiembre de 2020, para verificar la ejecución de algunas medidas del PdC, se constató la existencia de una</p>

Fotografía 15.	Fecha: 18-03-2020	Fotografía 16.	Fecha: 18-03-2020		
Coordenadas UTM DATUM WGS84 HUSO 19	Norte: 6.118.312	Este: 287.656	Coordenadas UTM DATUM WGS84 HUSO 19	Norte: 6.118.312	Este: 287.656
Descripción del medio de prueba: habilitación de zanjas en zonas aledañas a la disposición de RILes, con cámaras y bombas de recirculación.			Descripción del medio de prueba: cámara en sector de zanjas aledañas a la disposición de RILes.

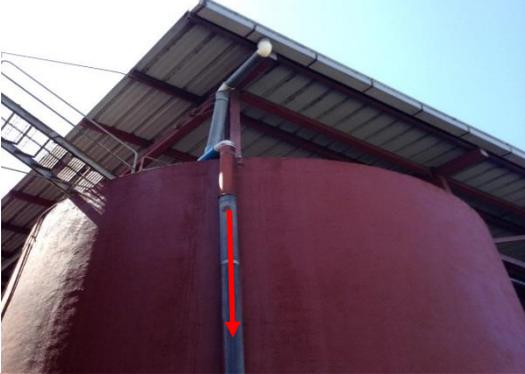
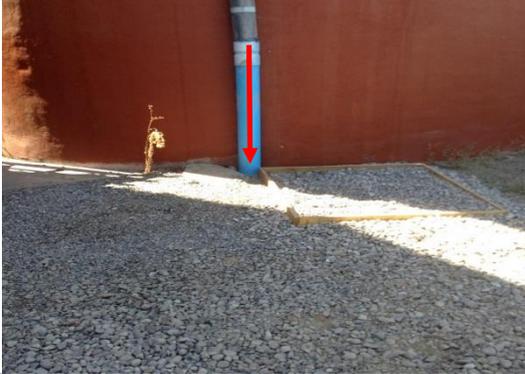
Fotografía 19.	Fecha: 18-03-2020	Fotografía 20.	Fecha: 18-03-2020
Coordenadas UTM DATUM WGS84 HUSO 19	Norte: 6.118.545 Este: 287.639	Coordenadas UTM DATUM WGS84 HUSO 19	Norte: 6.118.545 Este: 287.639
Descripción del medio de prueba: canalización de aguas lluvias de la bodega.		Descripción del medio de prueba: canalización de aguas lluvias de la bodega, las cuales vierten hacia drenes subterráneos.

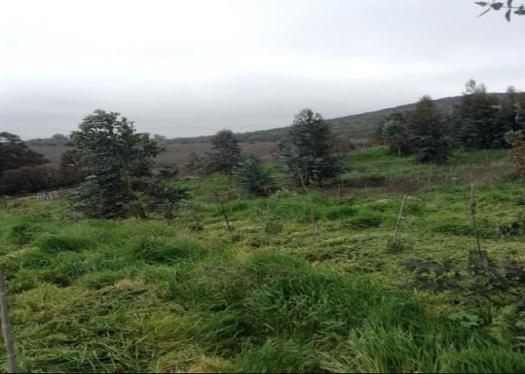
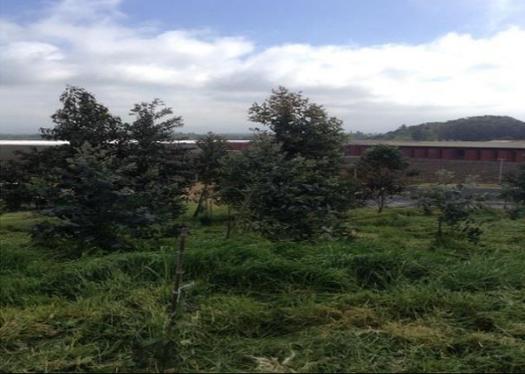
<p>plantación de <i>Eucalyptus globulus</i> en la zona de riego con RILes tratados. La plantación es homogénea en espaciamiento, presentando individuos de diversas alturas. Coordenadas UTM (WGS 84): 6.118.250 N– 287.692 E. Fotografías 21 y 22.</p> <p>Se constató que cada individuo posee malla protectora y sistema de riego por goteo. Fotografía 23.</p> <p>En el lugar se realizó una parcela circular de 200 m², en donde se contaron 56 individuos de <i>Eucalyptus globulus</i>, por lo que habría aproximadamente 2.800 plantas/hectárea. Como el sector posee 5 ha, habría un total de 14.000 individuos, aproximadamente.</p>
16	Elaboración procedimiento de reportabilidad de derrames y escurrimientos (meta c) (i, ii, iii, iv, v, vi).	En Ejecución	30-06-2020	Elabora procedimiento para reportabilidad de derrames y escurrimientos.	<p><u>Reporte Inicial:</u> Entrega de procedimiento autorizado por jefatura.</p> <p><u>Reporte Avance:</u> Se entregará reporte de eventos de derrames en caso de ocurrencia. En caso de no ocurrencia, se informará que no se produjeron eventos de derrames.</p>	<p>En el Primer, Segundo y Tercer Reporte de Avance del PdC (Anexos 4, 5 y 6), se entregó el procedimiento de reportabilidad de derrames y escurrimientos, inscripción a taller de asistencia al cumplimiento realizado por la SMA, comprobantes reporte estado operacional coronavirus, entre otros.</p> <p>Por otra parte, en el Reporte Final del PdC (Anexo 7), se concluyó que la acción cumplió con el objetivo propuesto, dado que permitió conocer la ley ambiental, contar con procedimientos y estar debidamente informados. En cuanto a las capacitaciones realizadas, el “Procedimiento de reportabilidad de</p>

Fotografía 21.	Fecha: 16-09-2020	Fotografía 22.	Fecha: 16-09-2020
Coordenadas UTM DATUM WGS84 HUSO 19	Norte: 6.118.250 Este: 287.692	Coordenadas UTM DATUM WGS84 HUSO 19	Norte: 6.118.250 Este: 287.692
Descripción del medio de prueba: plantación de <i>Eucalyptus globulus</i> en la zona de riego con RILes tratados.		Descripción del medio de prueba: plantación de <i>Eucalyptus globulus</i> en la zona de riego con RILes tratados.

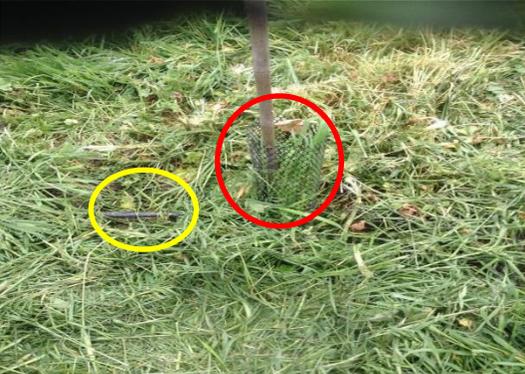
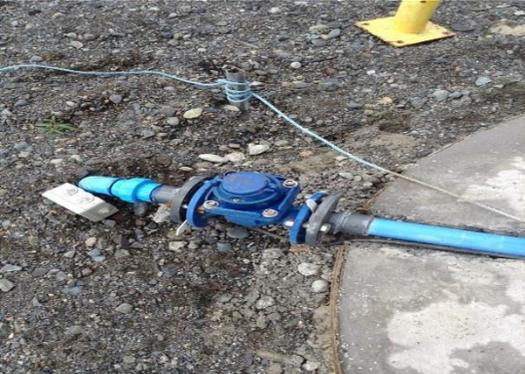
<p>Reporte de los registros de los caudalímetros.</p> <p><u>Reporte Avance:</u> Registro de los caudalímetros.</p> <p><u>Reporte Final:</u> Registro de los caudalímetros.</p>	<p>instalación de los dos caudalímetros y registros obtenidos en ellos.</p> <p>Por otra parte, en el Reporte Final del PdC (Anexo 7), se indicó que se dio cumplimiento a la acción, estando todos los registros diarios de los caudalímetros de la cámara 1 y 2.</p> <p>Finalmente, en la inspección ambiental realizada el 16 de septiembre de 2020, para verificar la ejecución de algunas medidas del PdC, se constató la existencia de dos caudalímetros en cada una de las zanjas construidas en las zonas aledañas a la disposición de RILes. Cada caudalímetro se localiza adyacente a cámaras de hormigón en la salida de cada bomba de recirculación.</p> <p>-Caudalímetro 1: coordenadas UTM (WGS 84): 6.118.223 N– 287.629 E.</p> <p>-Caudalímetro 2: coordenadas UTM (WGS 84): 6.118.091 N– 287.590 E.</p> <p>Fotografías 24 y 25.</p>

Fotografía 23.	Fecha: 16-09-2020	Fotografía 24.	Fecha: 16-09-2020
Coordenadas UTM DATUM WGS84 HUSO 19	Norte: 6.118.250 Este: 287.692	Coordenadas UTM DATUM WGS84 HUSO 19	Norte: 6.118.223 Este: 287.629
Descripción del medio de prueba: malla protectora (en rojo) y sistema de riego por goteo (en amarillo), en la plantación de <i>Eucalyptus globulus</i> en la zona de riego con RILes tratados.		Descripción del medio de prueba: caudalímetro 1, en zanjas construidas en las zonas aledañas a la disposición de RILes.

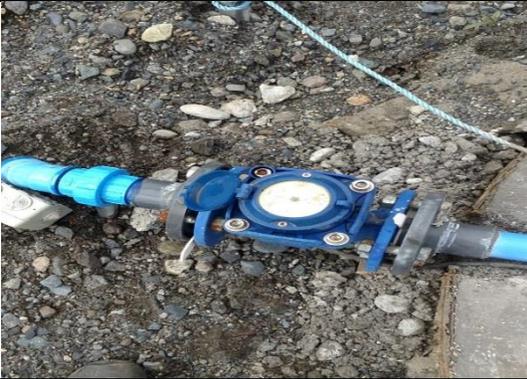
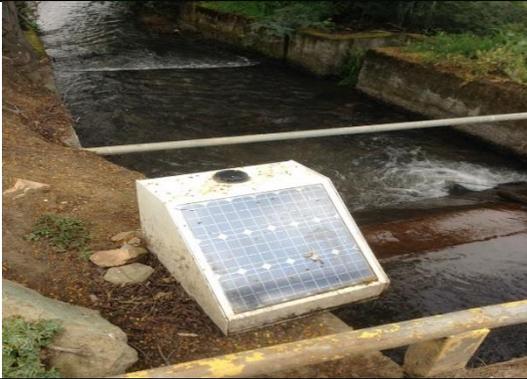
Fotografía 25.	Fecha: 16-09-2020		Fotografía 26.	Fecha: 16-09-2020	
Coordenadas UTM DATUM WGS84 HUSO 19	Norte: 6.118.091	Este: 287.590	Coordenadas UTM DATUM WGS84 HUSO 19	Norte: 6.118.396	Este: 288.148
Descripción del medio de prueba: caudalímetro 2, en zanjas construidas en las zonas aledañas a la disposición de RILes.			Descripción del medio de prueba: equipo de monitoreo 1, para la medición en línea del parámetro caudal, en Canal Pulmodón.

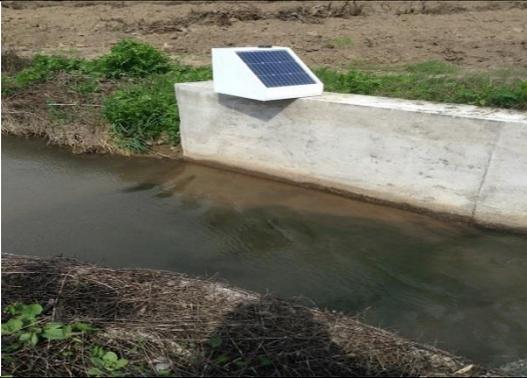
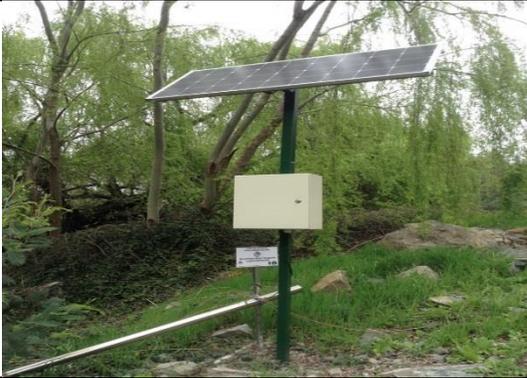
Fotografía 27.	Fecha: 16-09-2020		Fotografía 28.	Fecha: 16-09-2020	
Coordenadas UTM DATUM WGS84 HUSO 19	Norte: 6.119.184	Este: 286.908	Coordenadas UTM DATUM WGS84 HUSO 19	Norte: 6.117.943	Este: 288.671
Descripción del medio de prueba: equipo de monitoreo 2, para la medición en línea del parámetro caudal, en Canal Pulmodón.			Descripción del medio de prueba: equipo de monitoreo para medir pH y conductividad eléctrica, localizado en el punto de inicio del Canal o Estero Pulmodón.

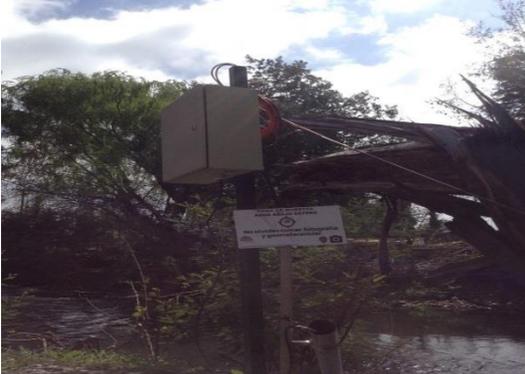
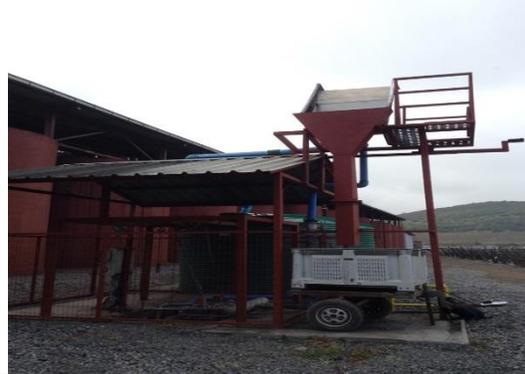
35	Reemplazar el filtro rotatorio por el filtro parabólico autorizado en la RCA 373 (se complementa con hecho 4, infracción vi).	En Ejecución	30-06-2020	Instalación de filtro parabólico.	<p><u>Reporte Inicial:</u> Fotografía del filtro parabólico en funcionamiento.</p> <p><u>Reporte Avance:</u> No se considera.</p> <p><u>Reporte Final:</u> Fotografía del filtro parabólico en funcionamiento.</p>	<p>En el Primer, Segundo y Tercer Reporte de Avance del PdC (Anexos 4, 5 y 6), se entregaron registros de la instalación del filtro parabólico. Por otra parte, en el Reporte Final del PdC (Anexo 7), se indicó que el 23 de abril 2019 se reemplazó el filtro rotatorio por el filtro parabólico. Finalmente, en la inspección ambiental realizada el 16 de septiembre de 2020, para verificar la ejecución de algunas medidas del PdC, se constató que fue instalado el filtro parabólico, el cual se ubica en las coordenadas UTM (WGS 84): 6.118.545 N – 287.639 E. Fotografía 30.</p> <p>Finalmente, se indicó por parte de los Sres. Sergio Valenzuela (Jefe de Administración de RR Wine) y Matías Lecaros (Gerente de Planta), que el filtro parabólico instalado está operativo.</p>

Fotografía 29.	Fecha: 16-09-2020	Fotografía 30.	Fecha: 16-09-2020
Coordenadas UTM DATUM WGS84 HUSO 19	Norte: 6.119.386	Este: 286.971	Coordenadas UTM DATUM WGS84 HUSO 19
			Norte: 6.118.545
			Este: 287.639
Descripción del medio de prueba: equipo de monitoreo para medir pH y conductividad eléctrica, localizado en el punto de término del Canal o Estero Pulmodón.		Descripción del medio de prueba: filtro parabólico.

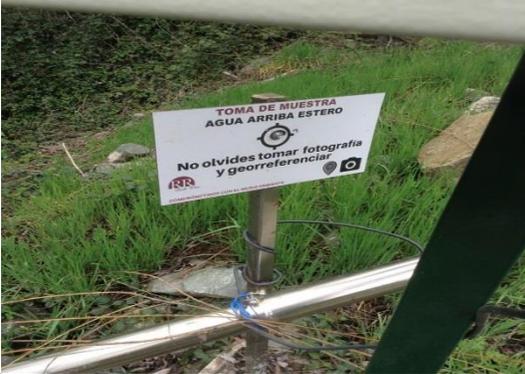
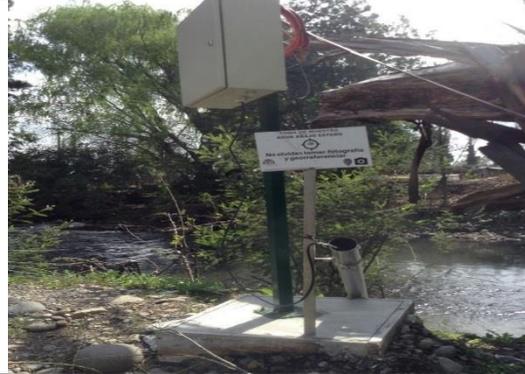
Fotografía 31.	Fecha: 16-09-2020	Fotografía 32.	Fecha: 16-09-2020
Coordenadas UTM DATUM WGS84 HUSO 19	Norte: 6.117.943	Este: 288.671	Coordenadas UTM DATUM WGS84 HUSO 19
			Norte: 6.119.386
			Este: 286.971
Descripción del medio de prueba: señalética al costado de los equipos de monitoreo para medir pH y conductividad eléctrica, en punto de confluencia de los canales o esteros Carretones y Pulmodón (aguas arriba).		Descripción del medio de prueba: señalética al costado de los equipos de monitoreo para medir pH y conductividad eléctrica, en punto de confluencia de los canales o esteros Carretones y Pulmodón (aguas abajo).
