INFORME TÉCNICO DE FISCALIZACIÓN AMBIENTAL

TALLER B&B

TALLER DE REDES ACUICOLAS

DFZ-2020-234-XI-RCA

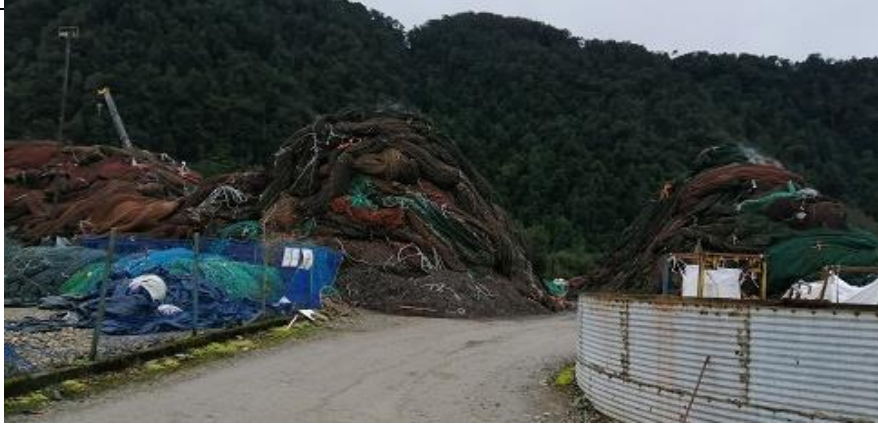
Fotografía N°1

Descripción del medio de prueba: Disposición de gran cantidad de redes sucias sobre losa de cemento del área sucia.

En la losa de acopio de redes sucias quedan por retirar alrededor de 4.000 Ton, según datos aproximados aportados por representante de la empresa, más los residuos que queda por retirar de las redes sucias acopiadas, que corresponden a 1.654 unidades al momento de la fiscalización (agosto de 2020). (Fotografía N°1, N°2, N°3 y N°4).

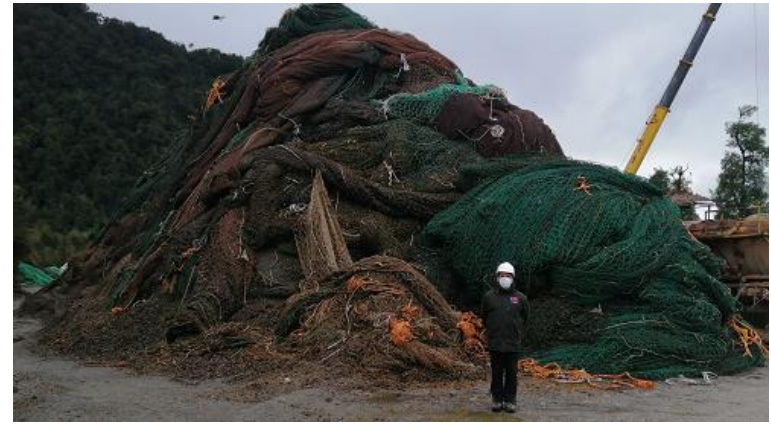
Fotografía N°2

Descripción del medio de prueba: Disposición de redes sucia sobre losa de cemento en área sucia.

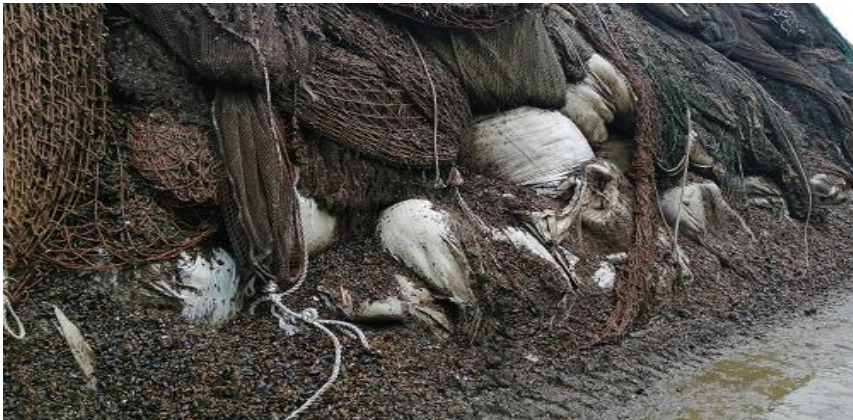
Fotografía N°3

Descripción del medio de prueba: Disposición de maxisacos con choritos y pelillos, entre las redes sucias dispuestas en la losa. Existen al menos 4000 sacos dispuestos de esta manera, según lo indicado por el representante de la empresa

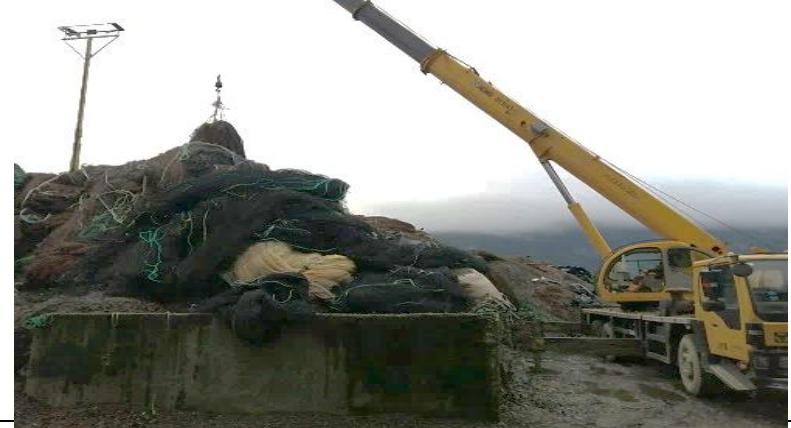
Fotografía N°4

Descripción del medio de prueba: Grúa ubicada al exterior de la zona de redes sucias, realizando maniobra con una red, ya que, debido a la cantidad de redes en la losa, no es factible realizar la maniobra desde el interior

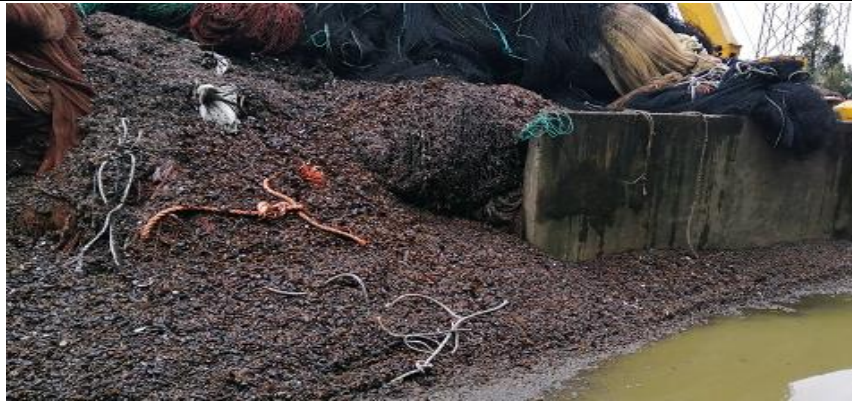
Fotografía N°5

Descripción del medio de prueba: Muro de contención (pandereta) en patio de redes sucias, sin continuidad, que impida la caída de residuos sólidos a camino de salida desde la zona sucia

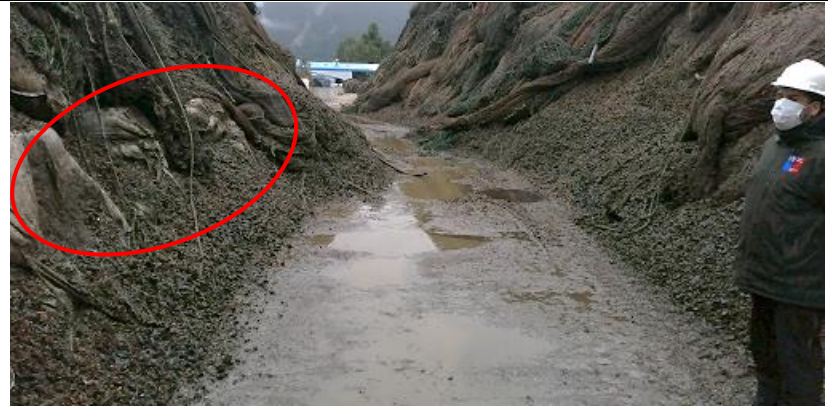
Fotografía N°6

Descripción del medio de prueba: única zona despejada en losa de redes sucias, ubicada entre montículos de redes, se observan maxisacos con choritos entre las redes.

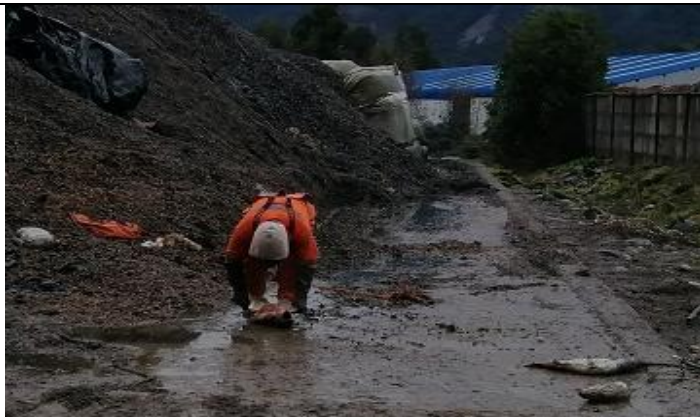
Fotografía N°7

Descripción del medio de prueba: Operario manipulando mortalidad de salmones, retirada desde las redes

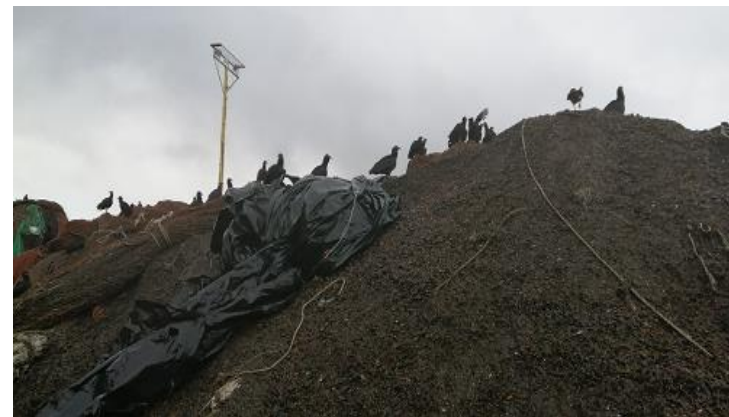
Fotografía N°8

Descripción del medio de prueba: Jotes y Tiuques sobre redes sucias

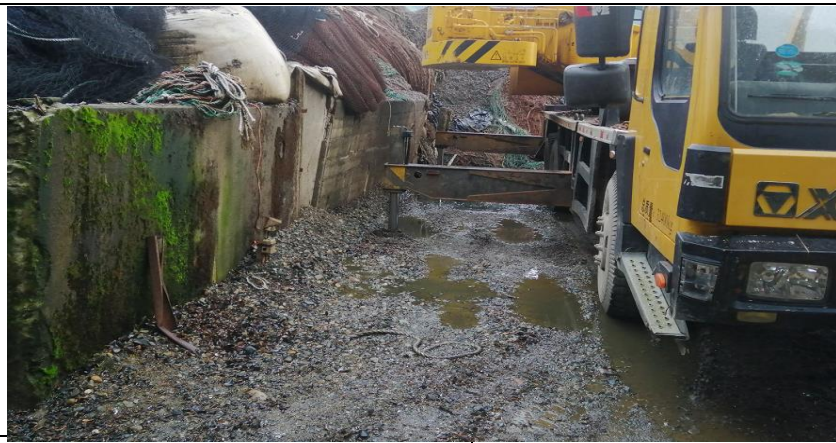
Fotografía N°9 | Fecha: 11-08-2020

Descripción del medio de prueba: Muro de pretil de 1,50 m altura, sobrepasado por redes sucias, con caída de residuos sólidos (choritos) en zona de tránsito (Ripio).

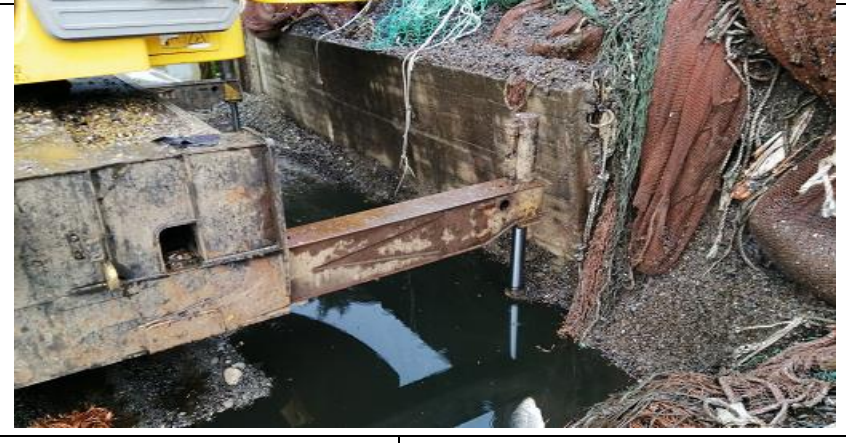
Fotografía N°10 | Fecha: 11-08-2020

Descripción del medio de prueba: Muro de pretil de 1,50 m altura, sobrepasado por redes sucias, con caída de residuos sólidos y acumulación de Riles en zona de tránsito, fuera de la losa redes sucias, sin conducción a planta tratamiento Riles.

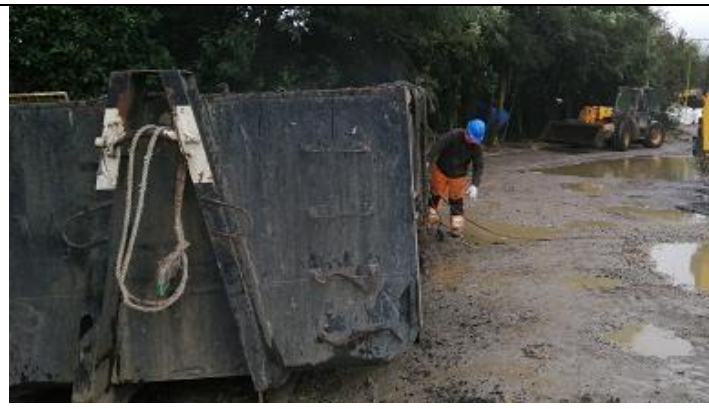
Fotografía N°11 | Fecha: 11-08-2020

Descripción del medio de prueba: batea 14m3 cargada con choritos y pelillos en camino de tránsito ubicado fuera del área de redes sucias. Al fondo cargador frontal

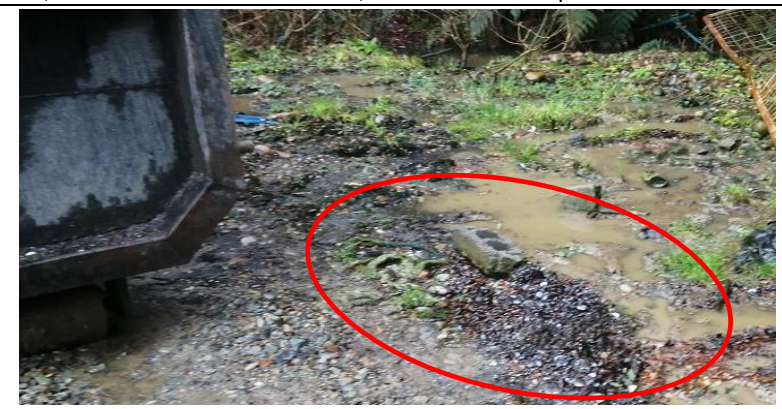
Fotografía N°12 | Fecha: 11-08-2020

Descripción del medio de prueba: Residuos de choritos dispuestos en el ripio a un costado de la batea cargada con residuos sólidos en camino de tránsito.

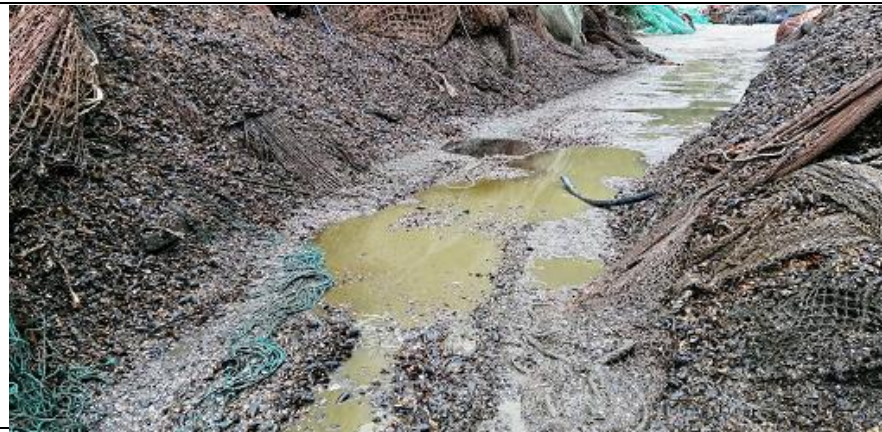
Fotografía N°13

Descripción del medio de prueba: única zona despejada en losa de redes sucias, ubicada entre montículos de redes, se observa apozamiento y falta de continuidad de la losa en algunos sectores

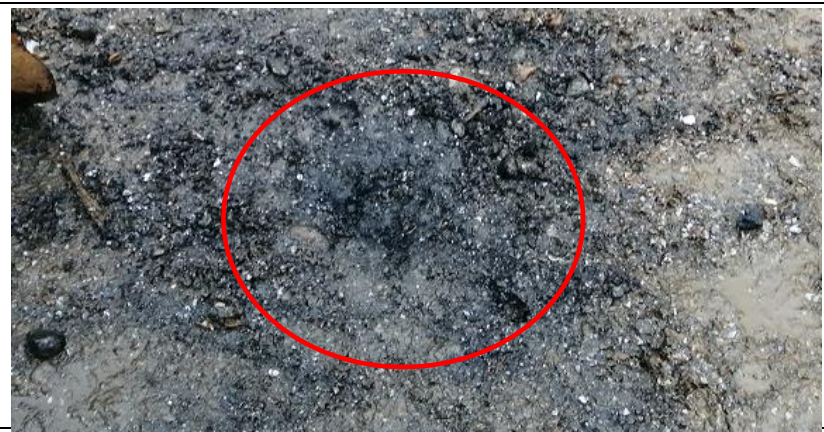
Fotografía N°14

Descripción del medio de prueba: pérdida de continuidad de la losa en algunos sectores, observándose material pétreo por pérdida de cemento

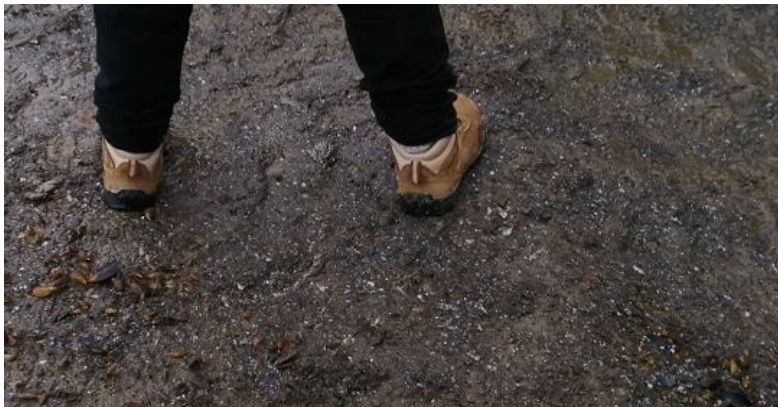
Fotografía N°15

Descripción del medio de prueba: imagen muestra pie derecho del fiscalizador sobre pretil desgastado en losa de redes sucias

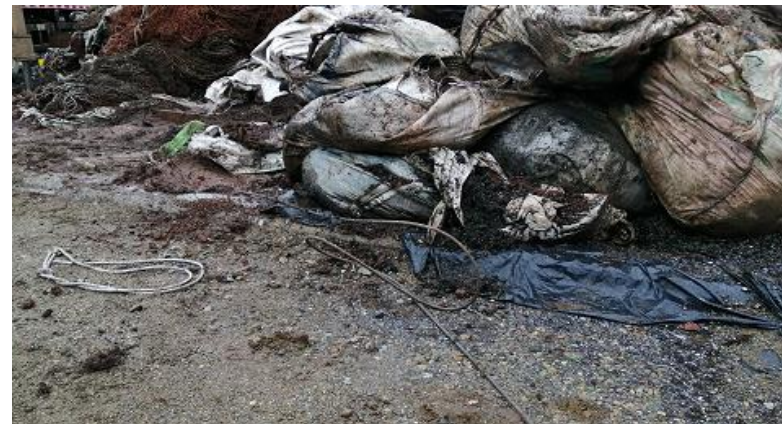
Fotografía N°16

Descripción del medio de prueba: Sector de losa de redes sucias con maxisacos abiertos, los residuos de choritos sobrepasan el pretil cayendo a camino de ripio

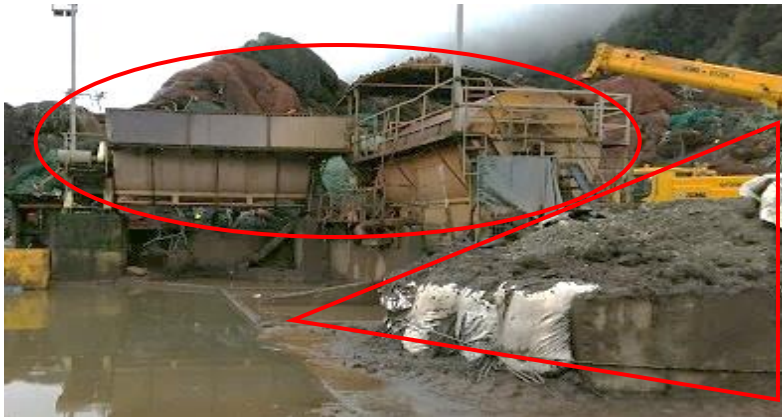
Al momento de la fiscalización no se encontraba funcionando la máquina lavadora de redes (Fotografía N°17), sin embargo, se mantienen riles acumulados en esta zona, los cuales sobrepasan los pretilos en algunos sectores, especialmente donde se encuentra deteriorado o quebrado, por lo que se infiltran en el terreno y no se conducen a la planta de tratamiento (Fotografía 20). Al momento de la inspección no se estaba realizando lavado de redes con hidrolavadoras (Fotografías 21 y 22). Solamente en el extremo donde se ejecuta el lavado se constata la existencia de canaletas que conducen riles de lixiviado hacia a la planta de tratamiento (Fotografía 23).

Fotografía N°17 | Fecha: 11-08-2020
Descripción del medio de prueba: Círculo rojo lavadoras de redes, sin funcionamiento. Triángulo rojo filtro primario colmatado con residuos sólidos (Choritos y pelillo)

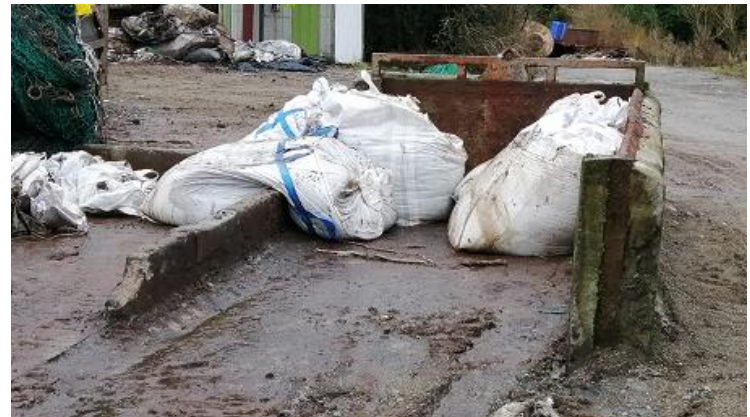
Fotografía N°18 | Fecha: 11-08-2020
Descripción del medio de prueba: Disposición de maxisacos con lodos prensados de planta de Riles.

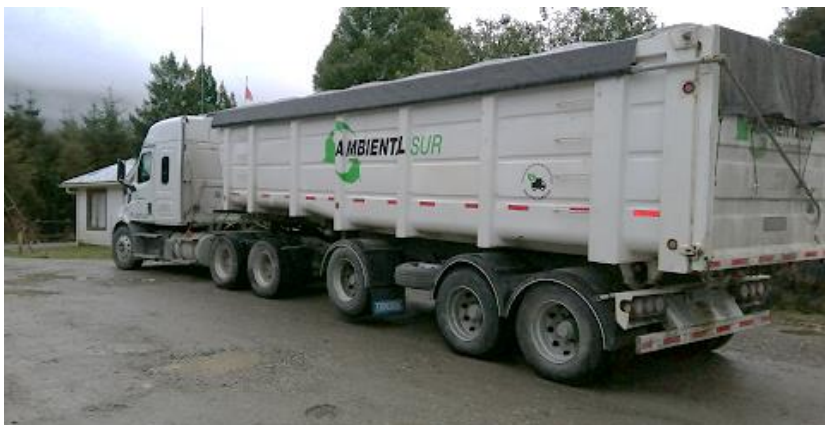
Fotografía N°19 | Fecha: 11-08-2020
Descripción del medio de prueba: Camión cargado con maxisacos de lodos prensados en planta Riles, para ser trasladados a Osorno.

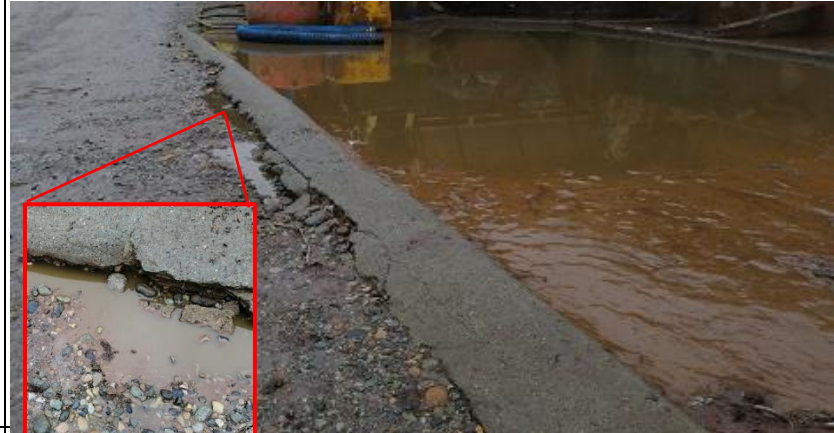
Fotografía N°20 | Fecha: 11-08-2020
Descripción del medio de prueba: Área de contención de Riles a un costado de máquinas lavadoras, se observa colmatada y con escurrimiento hacia el camino de ripio, por deterioro del pretil.

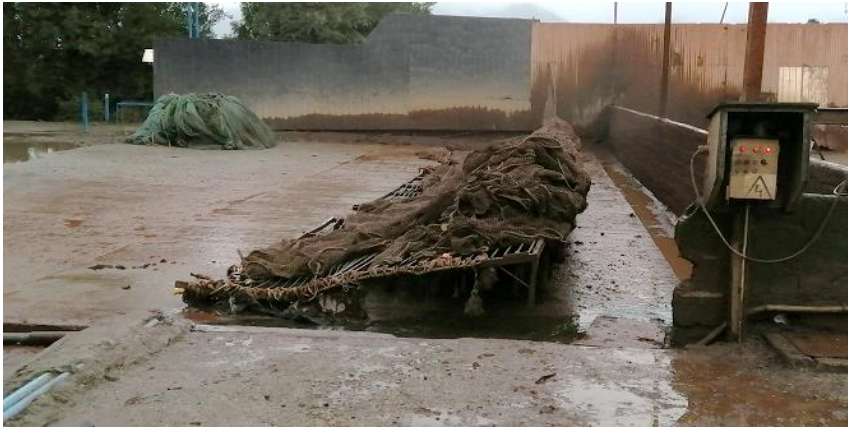
Fotografía N°21

Descripción del medio de prueba: Zona de lavado de redes con hidrolavadora, sin actividad al momento de la fiscalización

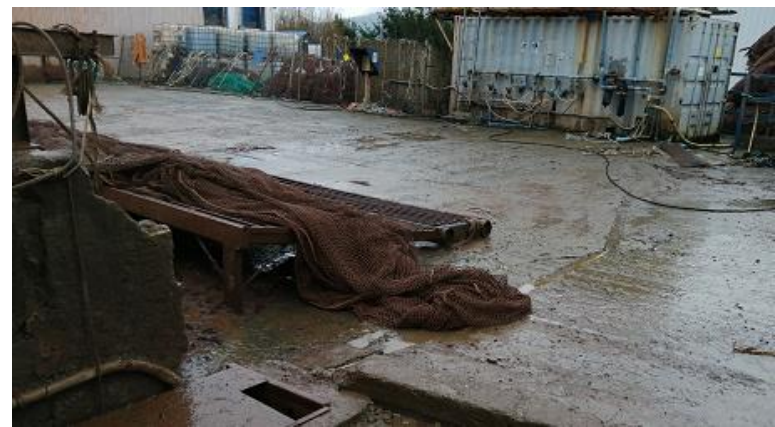
Fotografía N°22

Descripción del medio de prueba: Zona de lavado de redes con hidrolavadora, sin actividad al momento de la fiscalización

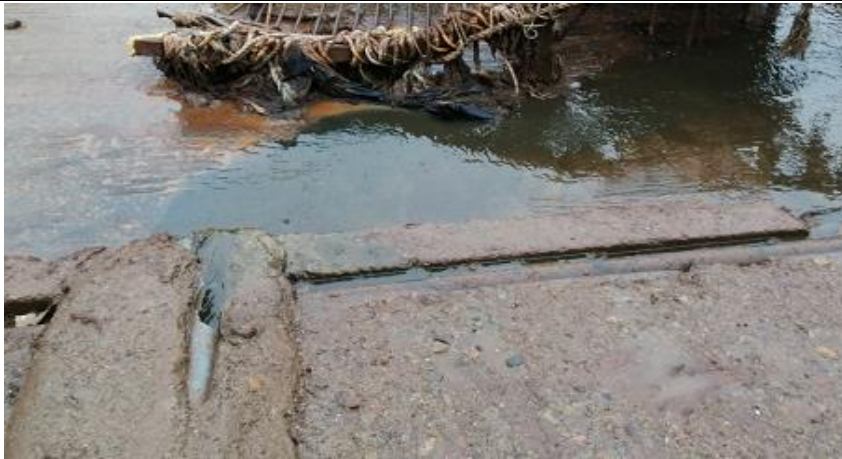
Fotografía N°23

Descripción del medio de prueba: Esguimiento de Riles de la zona de hidrolavado de redes por canaletas y tuberías, para su posterior conducción a la planta de tratamiento de Riles.

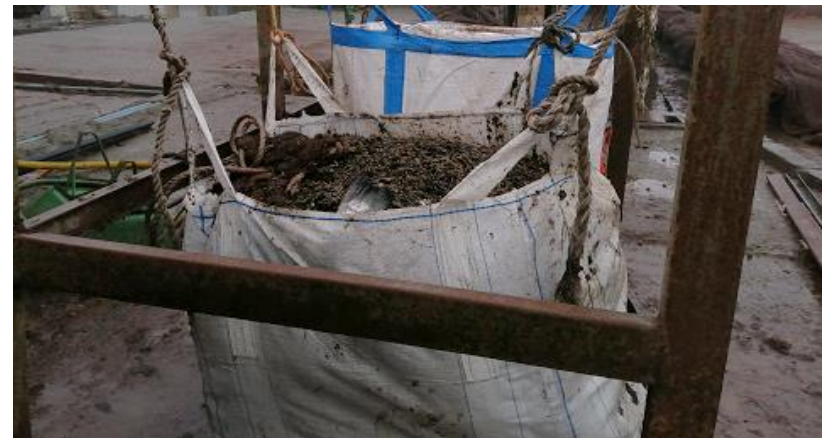
Fotografía N°24

Descripción del medio de prueba: Disposición en maxisacos de residuos sólidos recuperados de la zona de hidrolavado de redes.

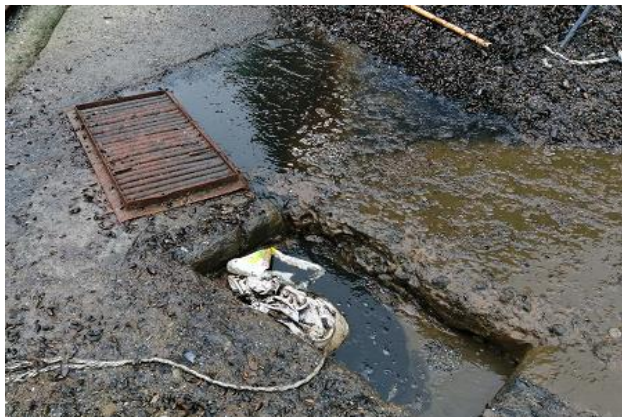
Fotografía N°25

Descripción del medio de prueba: cámara que capta los riles provenientes de la losa de disposición de redes sucias. Se observa colmatada, sin rejilla de retención de sólidos y con restos de saco en su interior

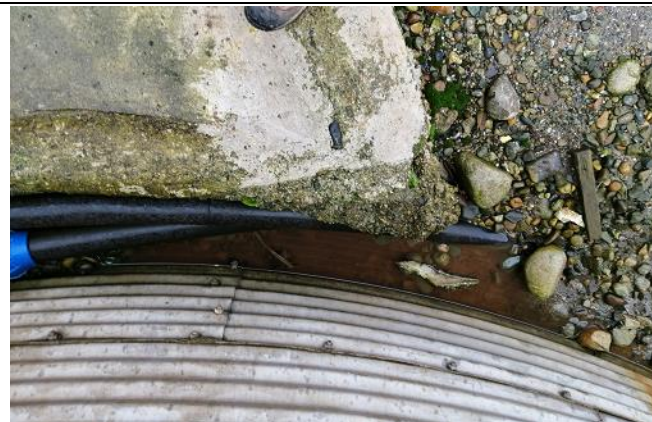
Fotografía N°26

La losa de cemento del área donde se ubican los estanques de la planta de tratamiento, están rotas o quebradas, produciéndose una pérdida de continuidad en algunos sectores (Fotografía N°26), al ser un área de permanente escurrimiento de Riles, estos se infiltran fuera de la losa en estos puntos deteriorados.

Descripción del medio de prueba: Losa a un costado de un estanque de equalización deteriorada con infiltración de Riles hacia el terreno.

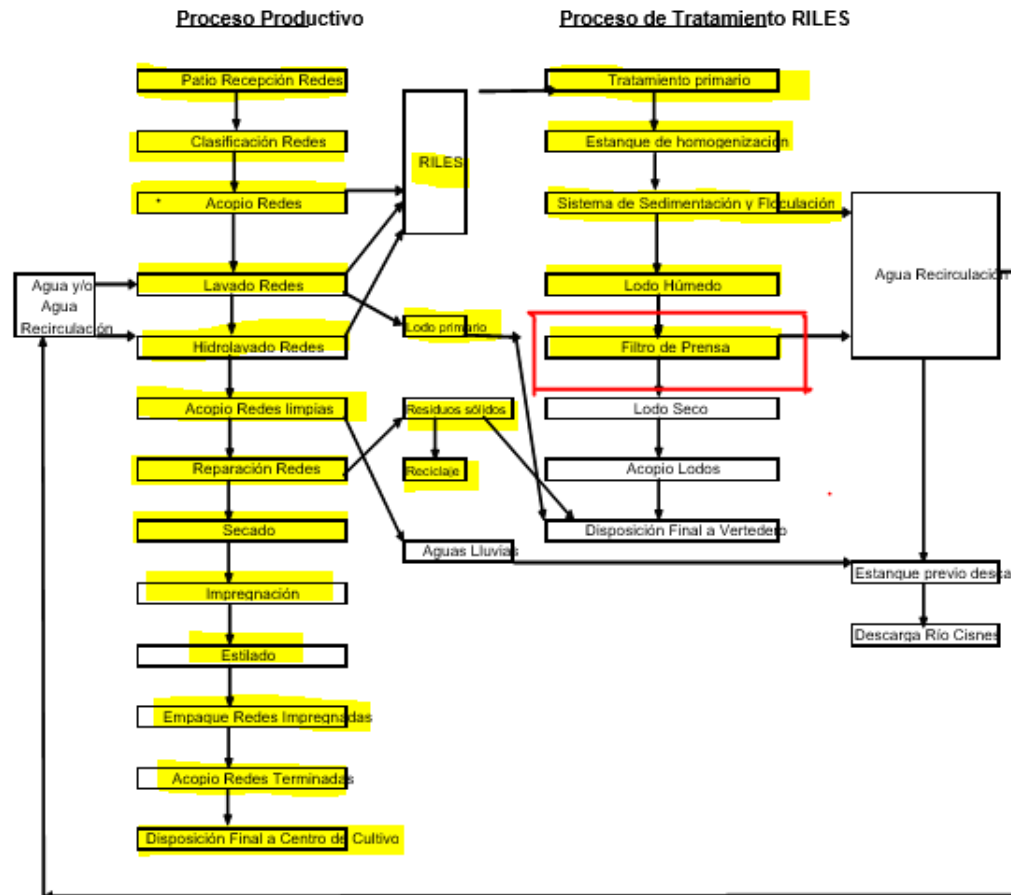
Figura N° 6

Descripción del medio de prueba: Diagrama presentado en la DIA, Proyecto de Sistema de Tratamiento de Riles. Si se retrasa o falla la etapa de filtro de prensa del proceso de tratamiento de Riles, se detiene o retrasa todas las etapas del proceso productivo y las etapas de tratamiento primario, estanque de homogenización, sistema de sedimentación y floculación y lodo húmedo del proceso de tratamiento de Riles.

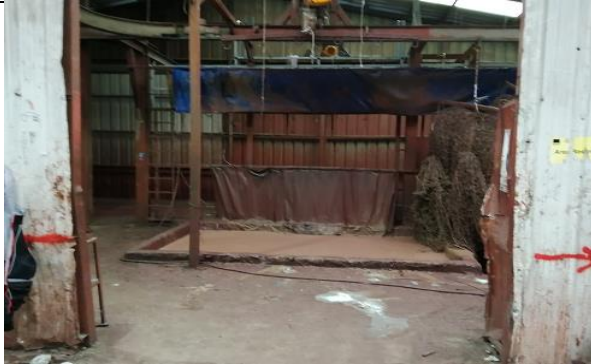
Fotografía N°33

Descripción del medio de prueba: proceso impregnación de redes al interior de galpón impregnación de redes taller B y B.

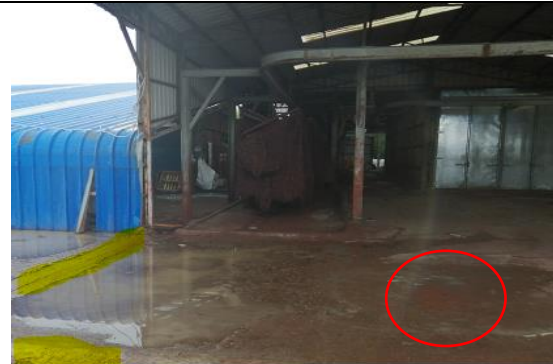
Fotografía N°34

Al momento de la fiscalización se aprecia apozamiento de un líquido rojizo en diversos lugares del galpón (Fotografía 34). Las aguas lluvias de este sector mezcladas con pintura, escurren por gravedad hacia cámara redonda, sin tapa, que actúa como pozo de drenaje, ubicada a un costado de la puerta de acceso. Al interior de esta cámara, se encuentra instalada una bomba sumergible conectada a tubo corrugado, el cual a su vez se conecta a tubo de PVC Hidráulico, este último evacúa o descarga hacia el exterior del galpón. Las latas de zinc del galpón fueron dobladas y abiertas de manera de permitir la salida del tubo y por ende de los líquidos contenidos en esta cámara hacia el exterior. Alrededor de esta cámara redonda, el cemento se aprecia teñido de color rojizo, evidenciando escurrimiento o contacto con pintura en esta zona (Fotografía 35). Al momento de la fiscalización la bomba sumergible no estaba en servicio, pero operativa.

Descripción del medio de prueba: Pese al pretil de ingreso al galpón de impregnación (destacado en amarillo), en círculo rojo se aprecia agua lluvias mezcladas con pintura l interior del galpón.

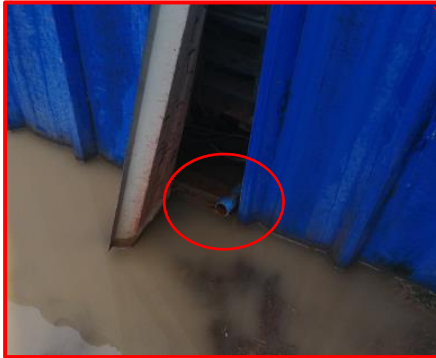
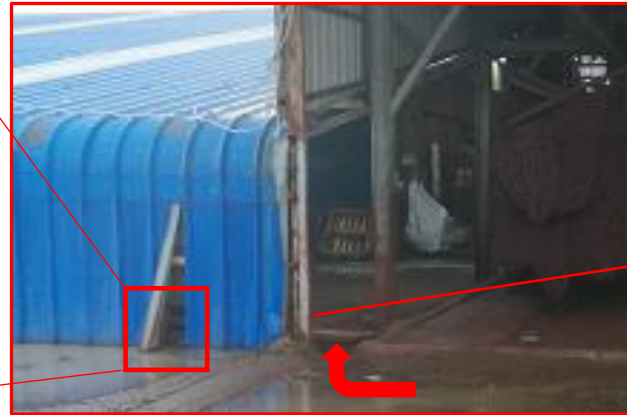
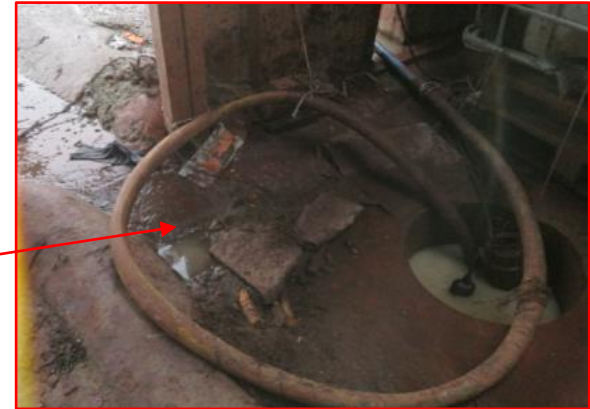
Fotografía N°35

Descripción del medio de prueba: En la fotografía central, se ve la vista frontal del galpón de pintura de redes, la pendiente favorece el ingreso de las aguas lluvias, que eventualmente pueden estar mezcladas con pintura, hacia la zona que se indica con flecha curva color rojo, al interior se encuentra una cámara circular que recepciona estas aguas, fotografía de la derecha, las cuales, mediante bomba sumergible y tubos, son retiradas y evacuadas fuera del galpón. En fotografía de la izquierda se observa el tubo orientado hacia el exterior para eliminar estas aguas. Finalmente señalar que parte de las aguas eliminadas desde el galpón de pintura, escurren hacia cámara de inspección e ingresan eventualmente al sistema de tratamiento de aguas servidas ubicado en el sector o se infiltran en el terreno.

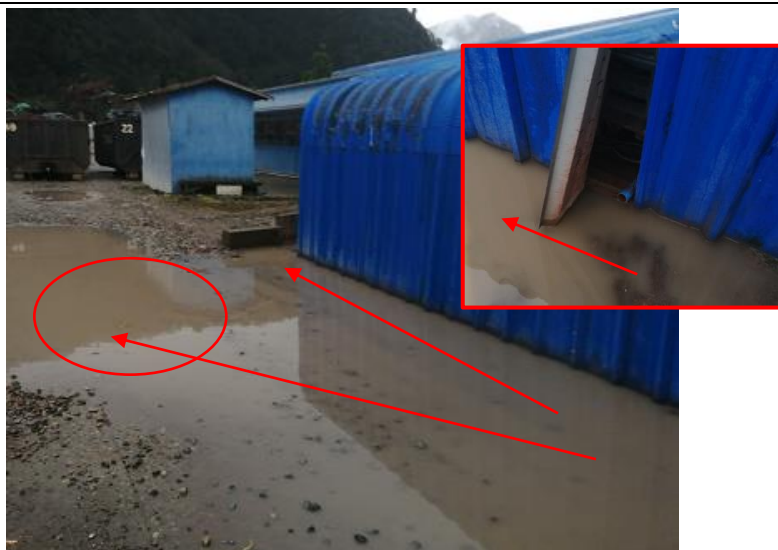
Fotografía N°36

Se constata que la pendiente del exterior del galpón dirige esta descarga hacia una cámara de inspección de aguas servidas, y desde aquí al sistema de tratamiento particular de aguas servidas (Fotografía 37) o infiltrarse en camino de ripio, aledaño a esta zona (Fotografía 36).

Descripción del medio de prueba: Sentido del escurrimiento de las aguas lluvias retiradas desde el interior del galpón de pintura. En círculo rojo se aprecia zona de ripio donde podría infiltrar parte de las aguas evacuadas desde el galpón de pintura

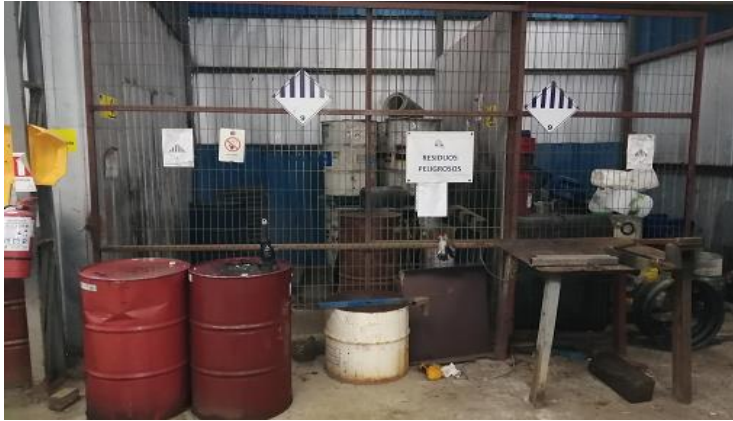
Fotografía N°38

Descripción del medio de prueba: bodega residuos peligrosos, se ubica al interior de un galpón de reparaciones, se observan 2 tambores de aceite fuera de la bodega

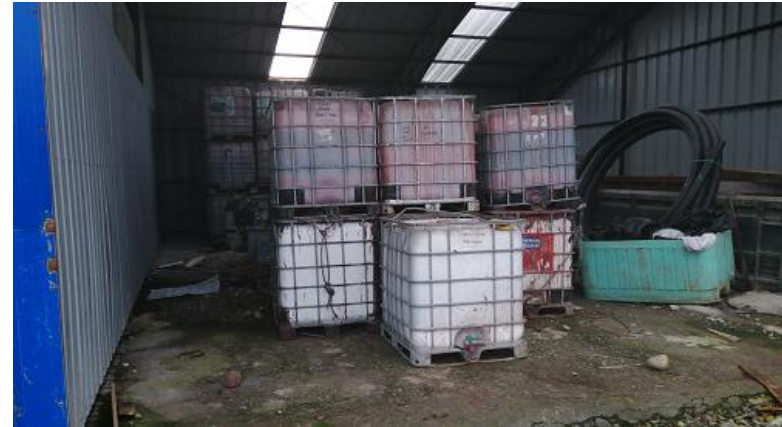
Fotografía N°39

Descripción del medio de prueba: receptáculos tipo IBC de pintura antifouling vacíos Sherwin Williams, al interior de bodega techada, con techo y acceso abierto

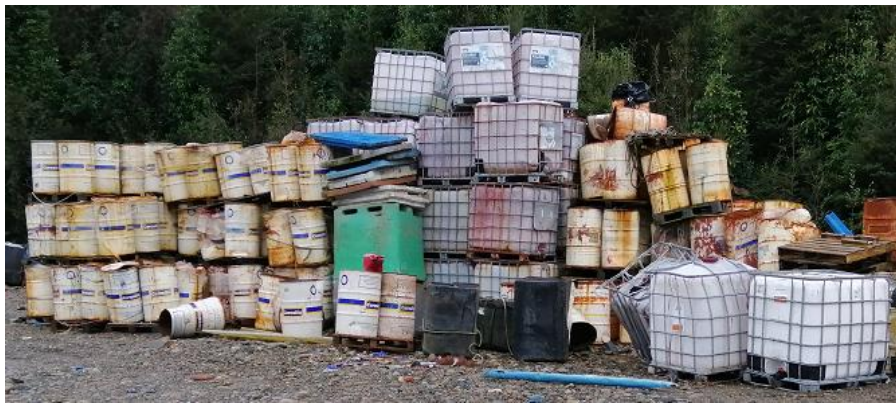
Fotografía N°40

Descripción del medio de prueba: Acumulación de tambores de pintura y Bins tipo IBC de pinturas vacíos y dispuestos a la intemperie sobre grava al fondo del recinto.

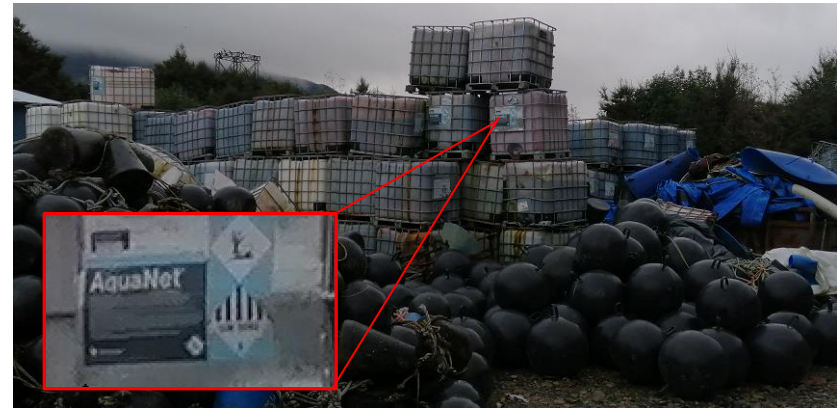
Fotografía N°41

Descripción del medio de prueba: Acumulación de Bins tipo IBC de pinturas vacíos y dispuestos a la intemperie sobre grava al fondo del recinto. En algunos se distingue la marca Aquanet

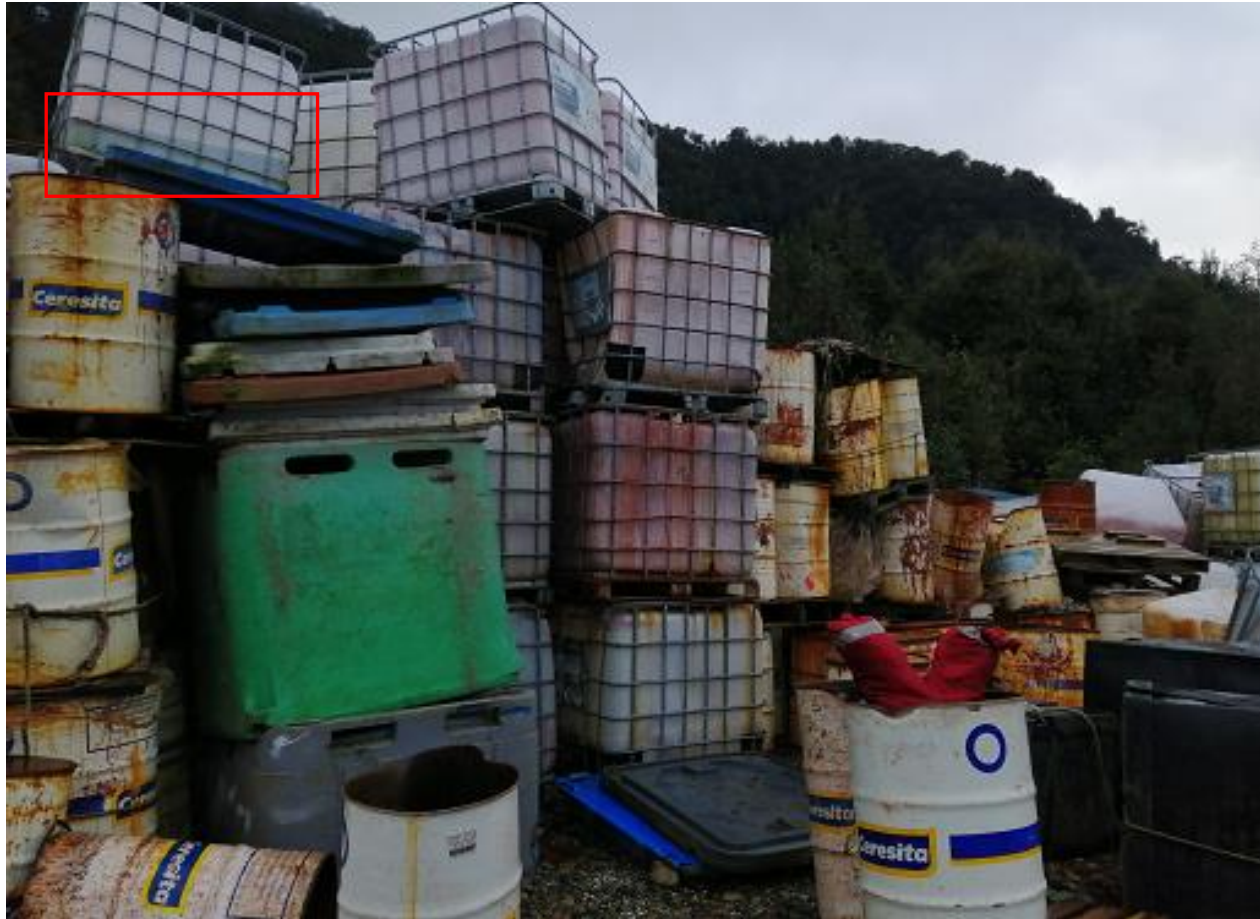
Fotografía 42

Algunos de estos bins y tambores se encuentran sin tapa, ingresando aguas lluvias que toman contacto con pintura seca en su interior, diluyéndola, en caso de rebalsar estas pueden escurrir e infiltrarse en el terreno de grava permeable. La pintura adherida al exterior de los tambores y bins, por efecto de la lluvia pueden terminar infiltrándose en el terreno (Fotografía 42).
