## **INFORME DE FISCALIZACIÓN AMBIENTAL**

### **INSPECCIÓN AMBIENTAL**

**TRANQUE EL TORO**

**DFZ-2020-2181-IV-RCA**

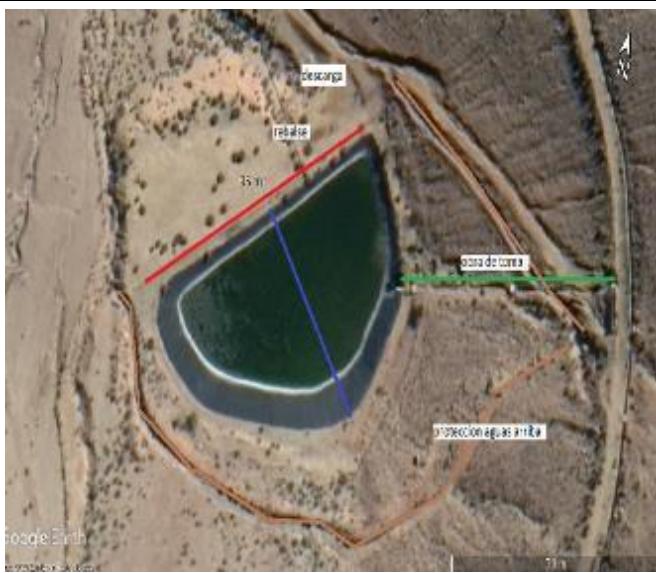
## Fotografía 1.

**Descripción medio de prueba:** la fotografía presentada por el titular, muestra una vista general del tanque El Toro.

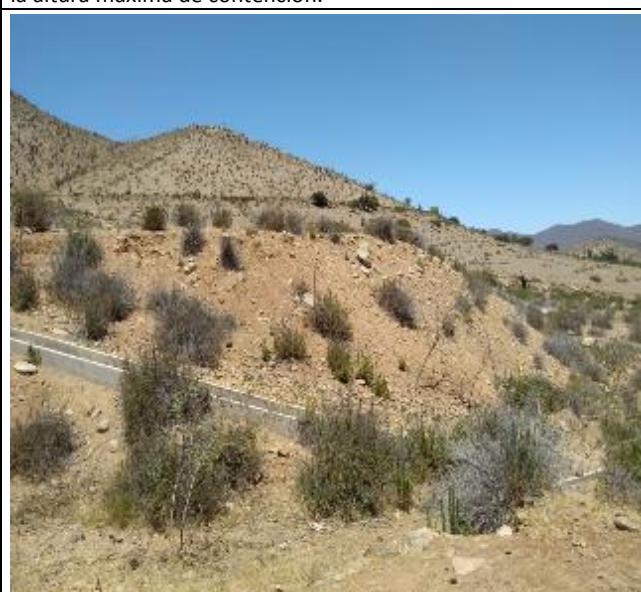
### **Fotografía 3.**

**Descripción medio de prueba:** la fotografía presentada por el titular, muestra el estado actual del sector de protección aguas arriba del tranque.

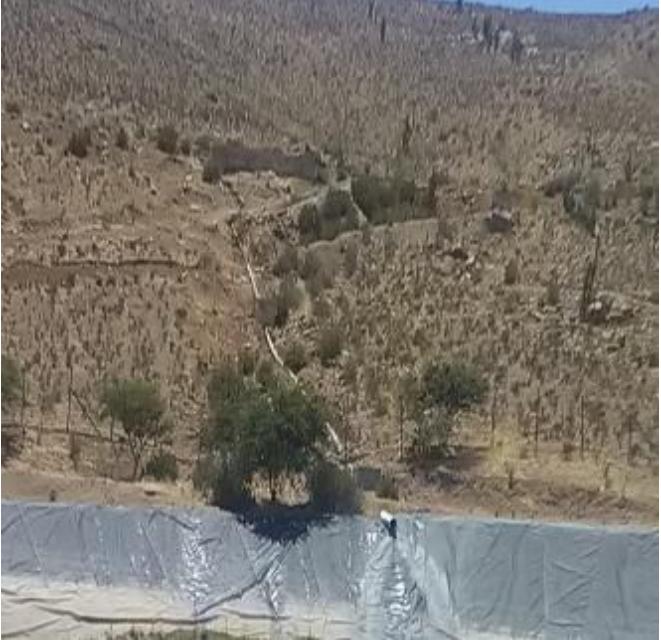
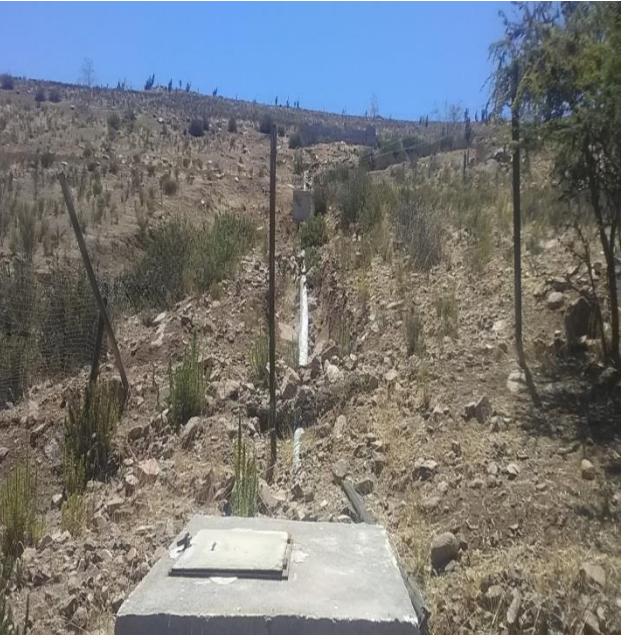
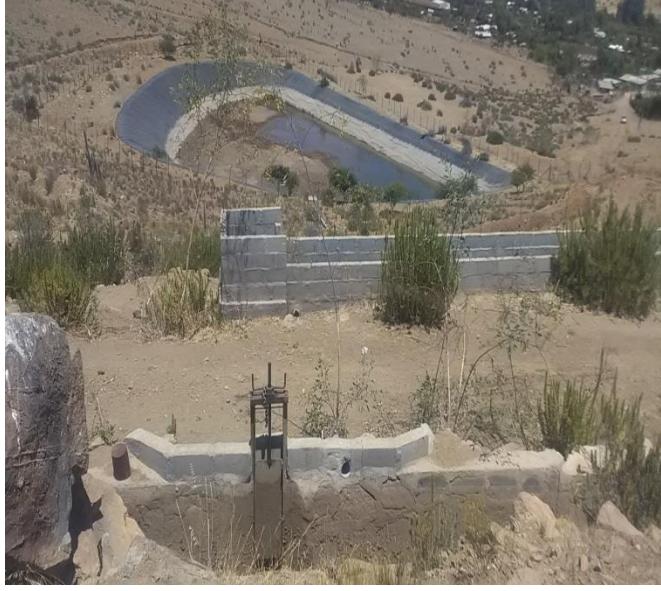
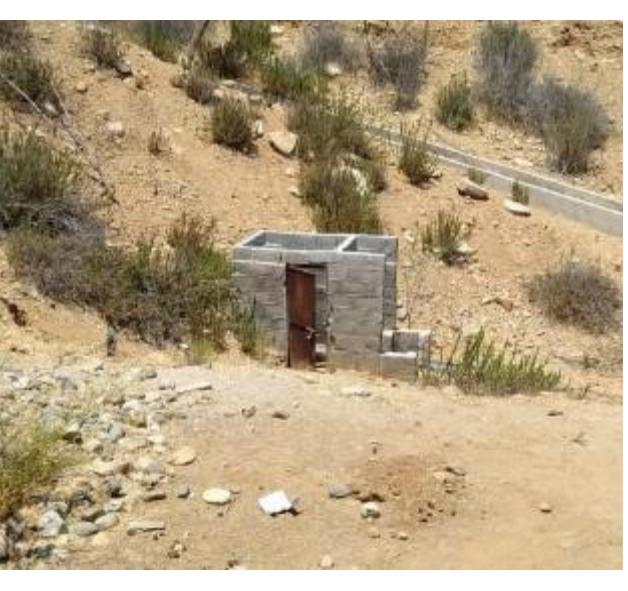
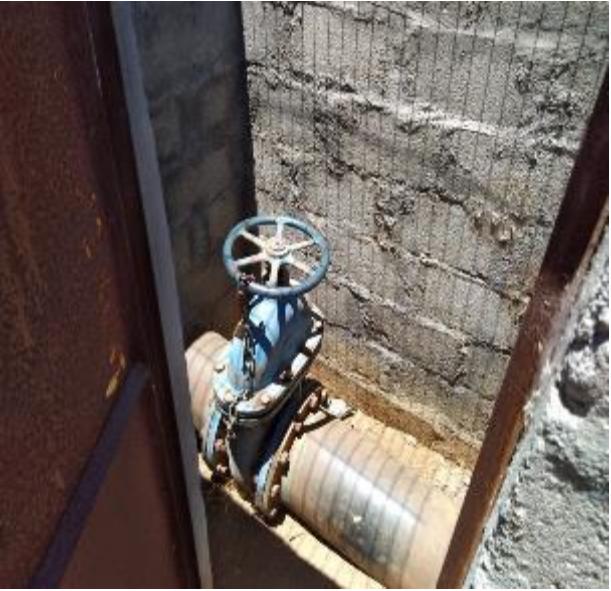
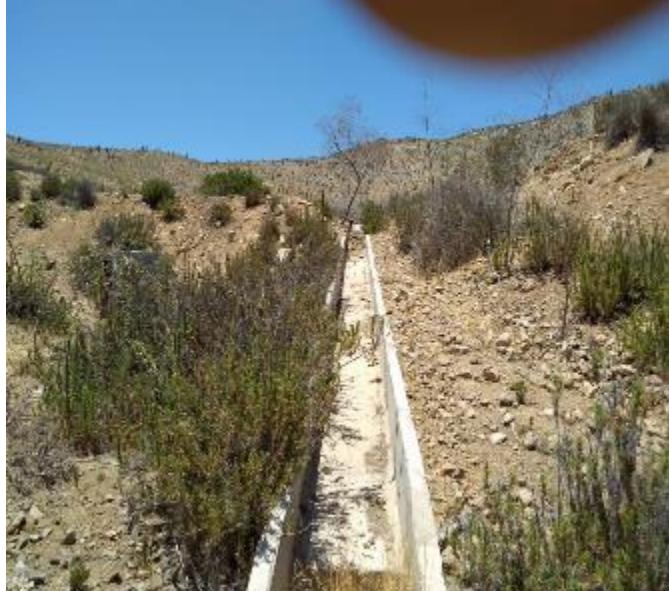
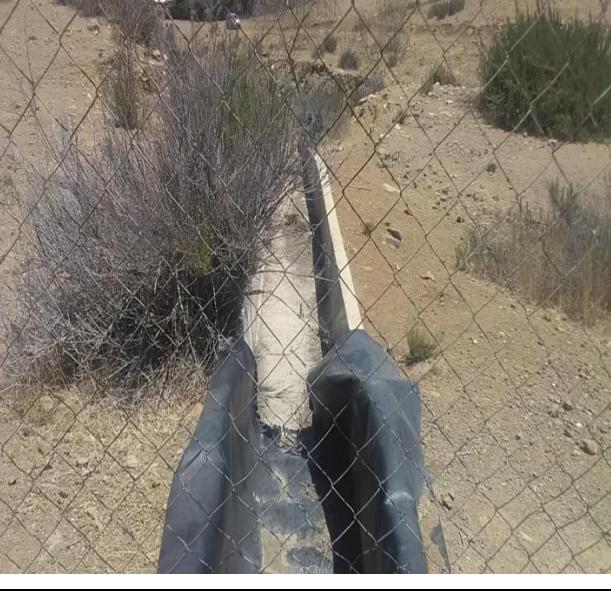
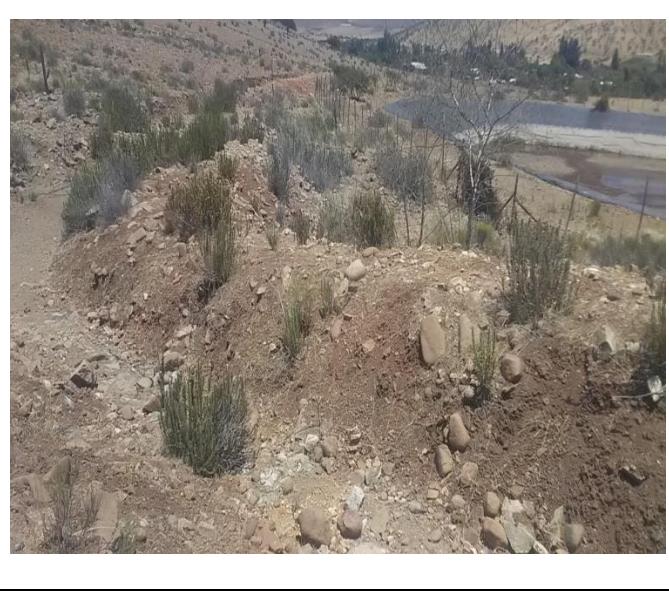
<b>Fotografía 5.</b> Fecha: s/i <b>Descripción medio de prueba:</b> la fotografía presentada por el titular, muestra el estado actual de la obra de alimentación del tanque.		<b>Fotografía 6.</b> Fecha: s/i <b>Descripción medio de prueba:</b> la fotografía presentada por el titular, muestra el estado actual de la obra de alimentación del tanque.

<b>Fotografía 7.</b> Fecha: s/i <b>Descripción medio de prueba:</b> la fotografía presentada por el titular, muestra el estado actual de la obra de alimentación del tanque.		<b>Fotografía 8.</b> Fecha: s/i <b>Descripción medio de prueba:</b> La fotografía presentada por el titular, muestra el estado actual del sector de descarga del tanque.

<b>Fotografía 9.</b> Fecha: s/i		<b>Fotografía 10.</b> Fecha: s/i			
<b>Descripción medio de prueba:</b> la fotografía presentada por el titular, muestra el estado actual del sistema de válvulas y compuertas asociadas al tanque.		<b>Descripción medio de prueba:</b> la fotografía presentada por el titular, muestra el estado actual del sector de rebalse.

<b>Fotografía 11.</b> Fecha: s/i	<b>Fotografía 12.</b> Fecha: s/i				
<b>Descripción medio de prueba:</b> la fotografía presentada por el titular, muestra el estado actual del sector de rebalse.		<b>Descripción medio de prueba:</b> La fotografía presentada por el titular, muestra el estado actual del sector de protección aguas arriba del tanque.
