Superintendencia del Medio Ambiente
Gobierno de Chile

INFORME TÉCNICO DE FISCALIZACIÓN AMBIENTAL

CENTRO INTEGRAL DE PROCESAMIENTO DE REDES ACUICOLAS

DFZ-2020-236-XI-RCA

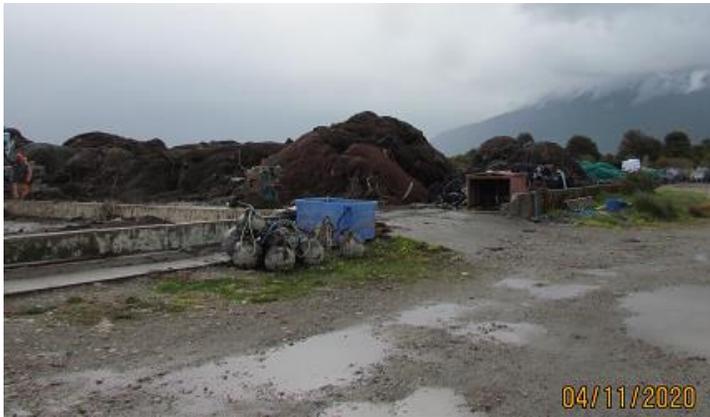
Fotografía N°1

Descripción del medio de prueba: Vista de las redes sucias dispuestas en la losa, la salida de esta zona cuenta con un pretil curvo, para evitar escurrimiento de riles fuera de la losa.

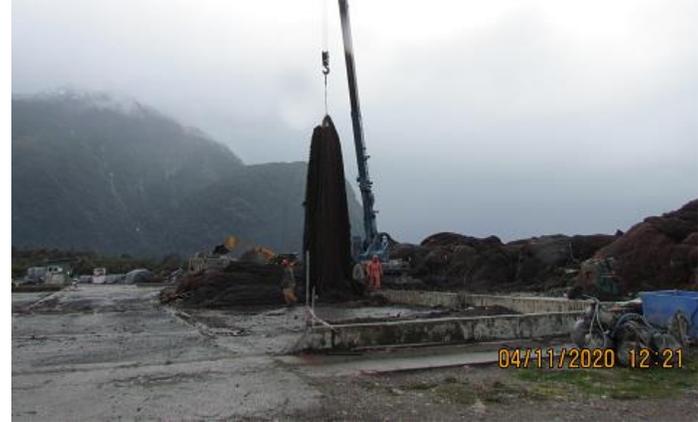
Fotografía N° 2

Descripción del medio de prueba: Movimiento de red sucia para extracción de residuos previo a su traslado a la zona de lavado.

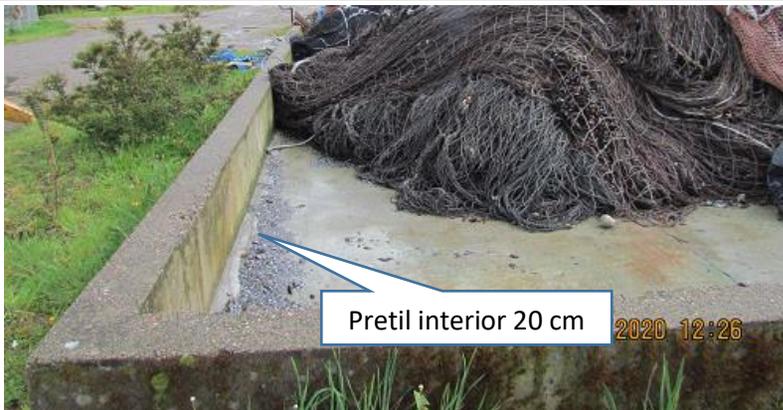
Fotografía N°3

Descripción del medio de prueba: pretil interior de 20 cm que impide el escurrimiento de Riles fuera de la losa

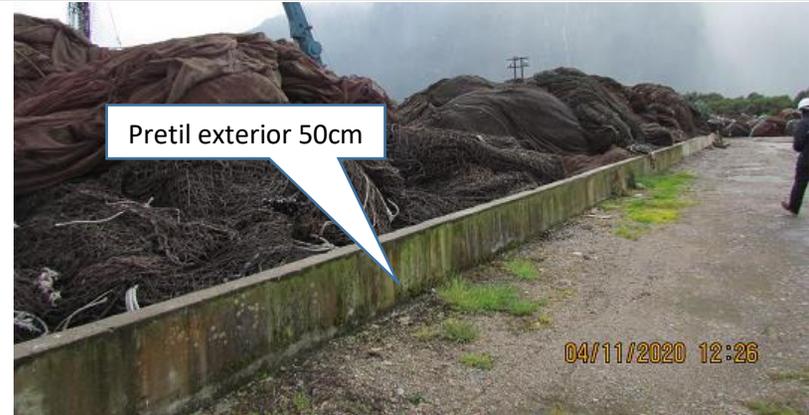
Fotografía N°4

Descripción del medio de prueba: pretil exterior de 50 cm que impide el escurrimiento de Riles fuera de la losa

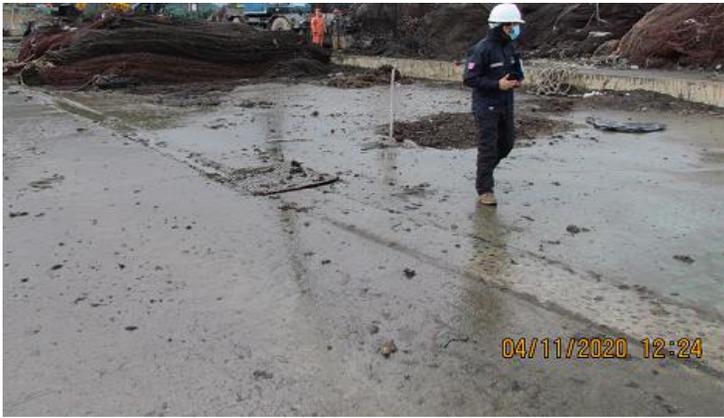
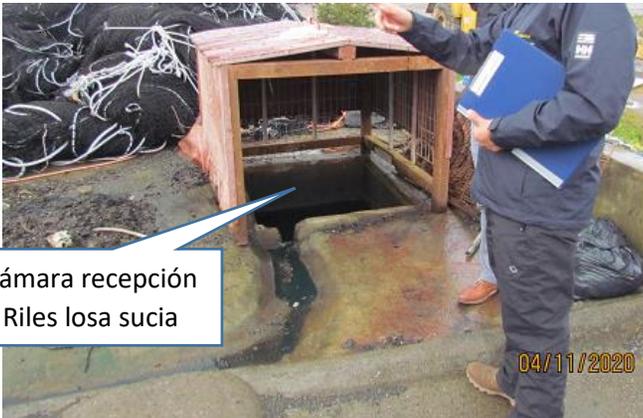
Fotografía N°5	Fecha: 04-11-2020	Fotografía N°6	Fecha: 04-11-2020
Descripción del medio de prueba: Canaletas de conducción de riles en losa de redes sucias		Descripción del medio de prueba: Cámara de recepción de Riles en losa de redes sucias. Desde aquí se conducen a pozo decantador.

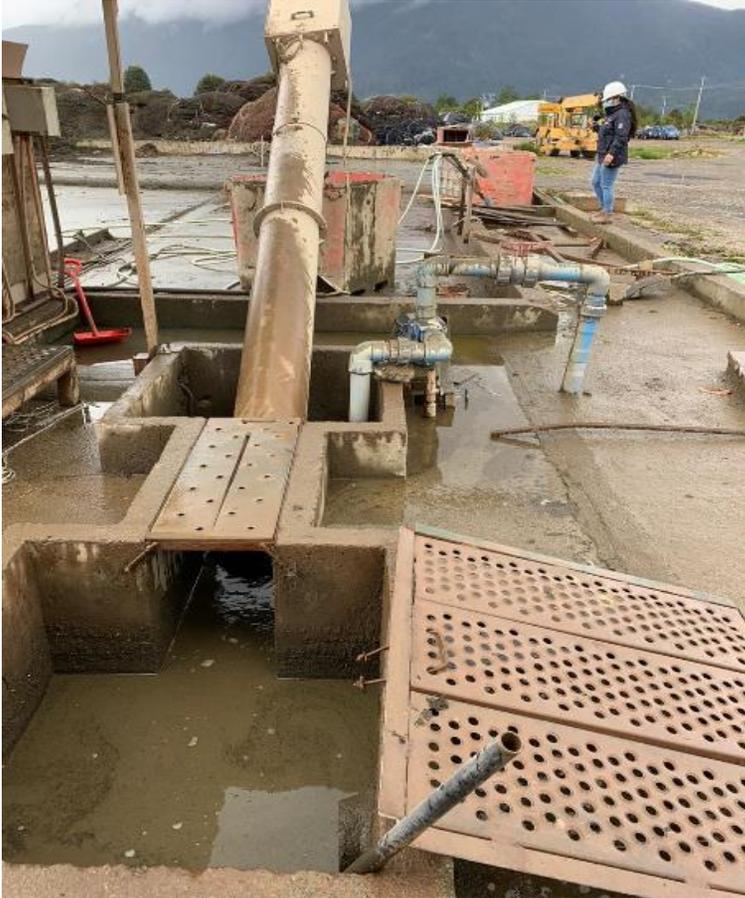
Fotografía N°7

Descripción del medio de prueba: pozo decantador piramidal de 10 m3 de capacidad, aquí se reciben Riles desde la losa de redes sucias y área de lavado, retirándose la arena y sólidos gruesos mediante su decantación y remoción con un tornillo sin fin.

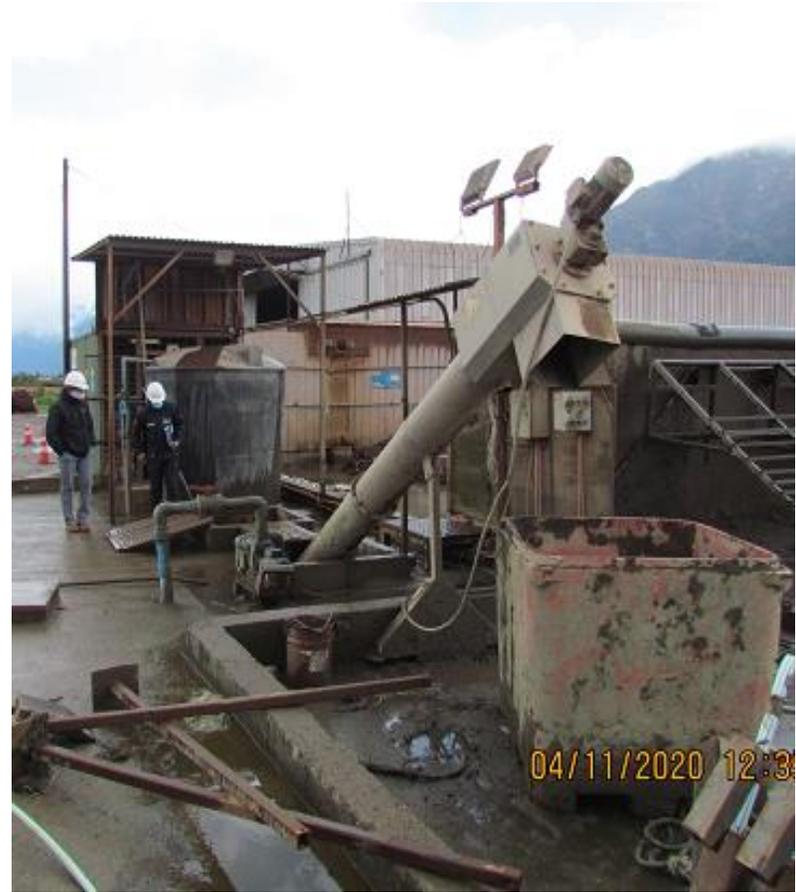
Fotografía N°8

Descripción del medio de prueba: Bins donde se disponen los sólidos retirados por tornillo sin fin. Los líquidos son derivados a la planta de tratamiento de Riles. Se observan pretilas que rodean estos equipamientos y que permitirían evitar escurrimiento de riles fuera de esta zona.

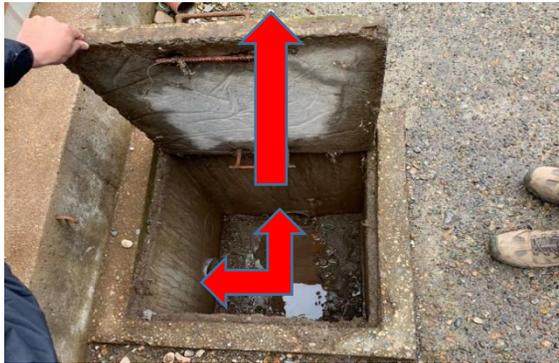
Fotografía N°9

Hecho (s): Se cuenta sólo con una cámara de evacuación de aguas lluvias (Fotografías 9 y 10), la cual se encuentra ubicada en el sector de acceso a oficinas administrativas y se conecta con el arroyo cercano al estacionamiento. Existe una llave de paso ante la eventual utilización del by pass de aguas lluvias. No se aprecia evidencias de escurrimiento de riles hacia esta cámara. Según lo señalado por el encargado de la empresa no se ha utilizado el by pass.

Descripción del medio de prueba: Cámara de descarga de aguas lluvias. La descarga está orientada hacia arroyo ubicado frente a las oficinas administrativas

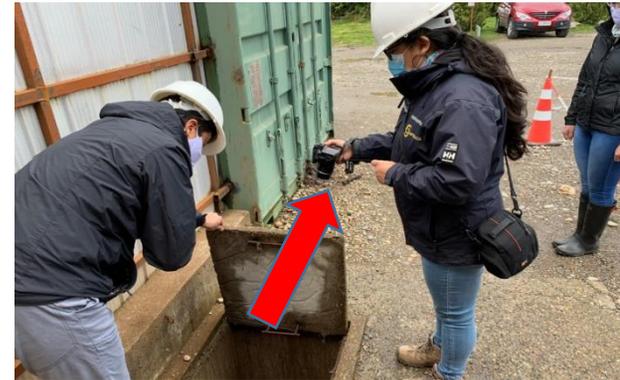
Fotografía N° 10

Descripción del medio de prueba: cámara de descarga de aguas lluvias, ubicada en el sector de ingreso de área administrativa. La flecha roja indica el sentido en dirección al arroyo frente a las oficinas.

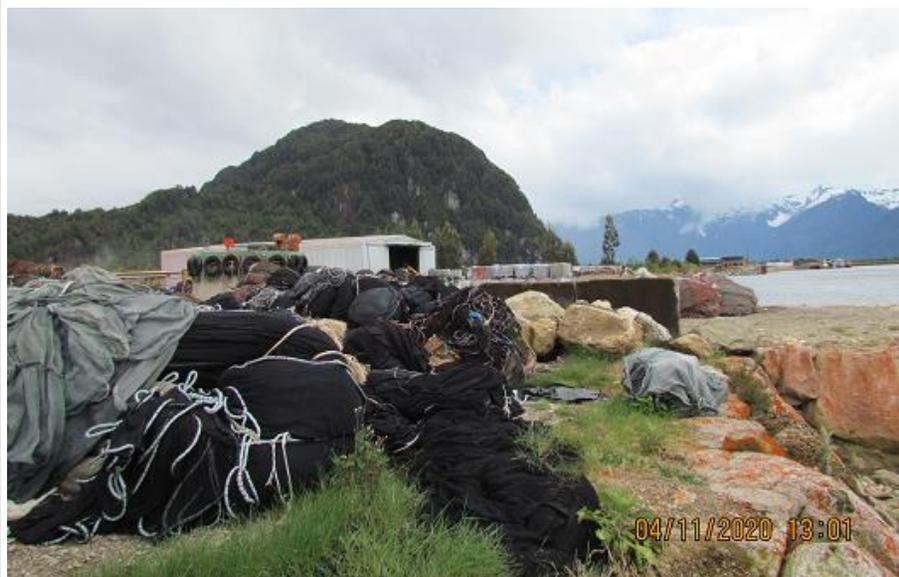
Fotografía N°11

<p>Hecho (s): Con respecto a la presencia de árboles que favorezcan la mitigación de olores, existen prendimientos aislados en varios puntos o sectores del recinto de la empresa, algunos con más desarrollo que otros, tomando en consideración que se trata de especies nativas de crecimiento lento. Sin embargo, no se observan árboles o cobertura vegetal en el límite de la propiedad con el Río Aysén (Fotografía 11) y tampoco en el costado oeste de la propiedad en el sector donde se ubica el estanque de combustible (Fotografía 12).</p> <p>Estos hechos, ya habían sido constatados en fiscalización efectuada el año 2018, Expediente DFZ-2018-877-XI-RCA-IA.</p>

Descripción del medio de prueba: Vista del límite de la propiedad con el Río Aysén, no existen árboles de coigue, lenga, álamo y pino ponderosa plantados a una distancia aproximada de 15 m de la ribera del Río Aysén, paralela al área del proyecto.

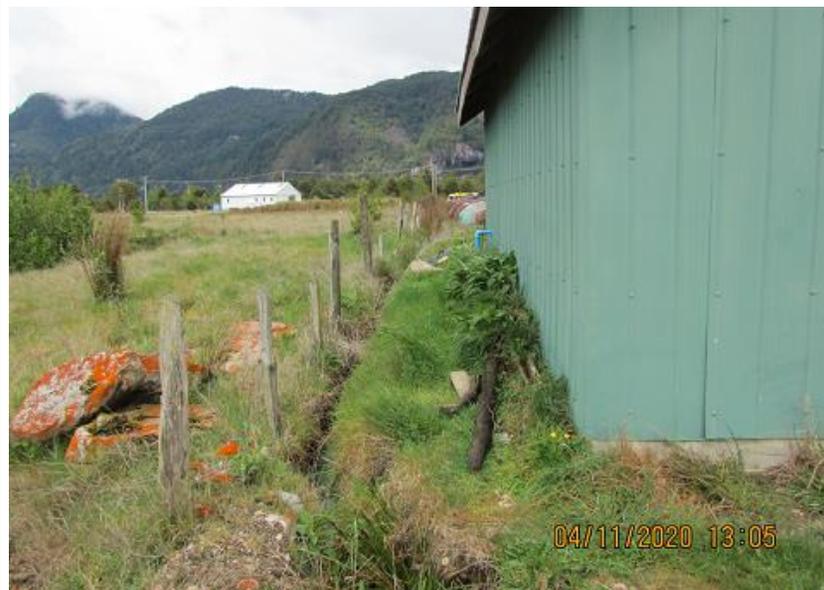
Fotografía N°12

Descripción del medio de prueba: Fotografía del costado oeste de la propiedad sin cerco verde.

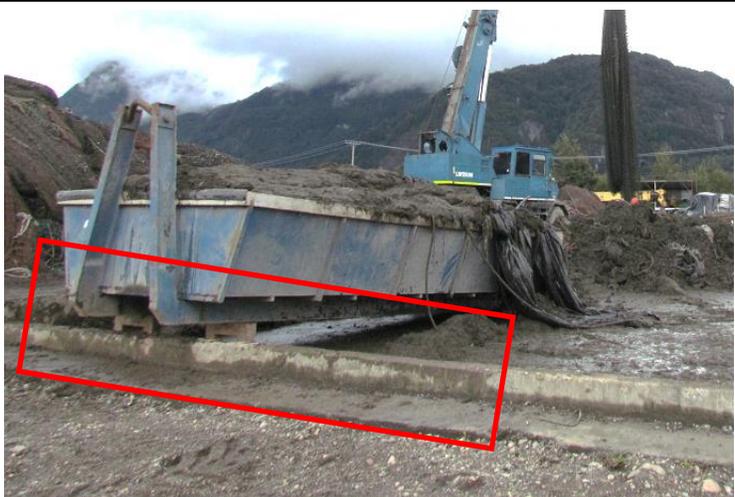
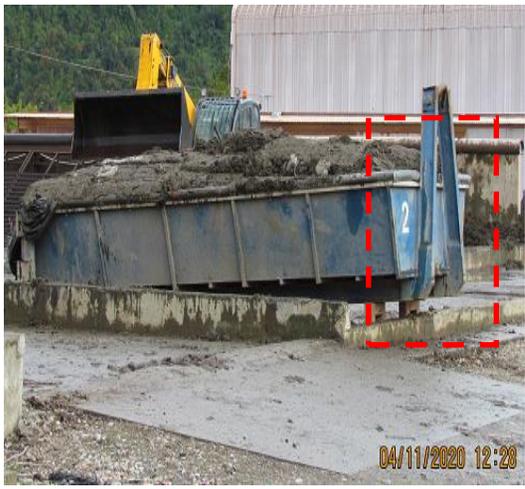
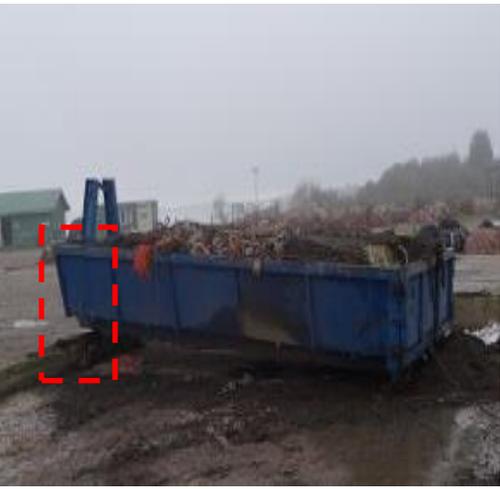
Número de hecho constatado: 11	Estación N°: 2
Exigencia (s): RCA N°177/2012 Considerando 3.12.1.1 Recepción y Trazabilidad Considerando 3.12.1.1 b) <ul style="list-style-type: none"> Los residuos sólidos acumulados en el área sucia se dispondrán en un estanque recolector de residuos sólidos, el cual se encuentra debidamente tapado, para posteriormente ser retirado por empresa autorizada.... (lo destacado es nuestro) 	
Hecho (s): Se observó en la losa de redes sucias a la intemperie una batea de 14 m3 de capacidad con restos de choritos y pelillos sin cubrir, retirados desde la de la zona sucia y el área de lavado (Fotografía 13) Este hecho, ya fue constatado, en fiscalización efectuada el año 2018, Expediente DFZ-2018-877-XI-RCA-IA, apreciándose las mismas condiciones; la batea sobrepasaba pretil de contención, existía caída de residuos fuera de losa y la batea se encontraba sin cobertura que impida ingreso de aguas lluvias (Fotografía 14).

Fotografía N°13	Fecha: 04-11-2020	Fotografía N°14	Fecha: 04-11-2020 y 20.08.2018
Descripción del medio de prueba: Batea con residuos de choritos, pelillo y lodos retirados desde la losa de redes sucias y zona de lavado. Se observa caída de residuos por fuera del pretil		Descripción del medio de prueba: a la izquierda vista de la batea, que sobrepasa los límites del pretil, no cuenta con tapa o cubierta que proteja del ingreso de aguas lluvias y la caída de residuos. A la derecha fotografía del mismo sector en fiscalización de fecha 20.08.2018, observándose la misma condición.

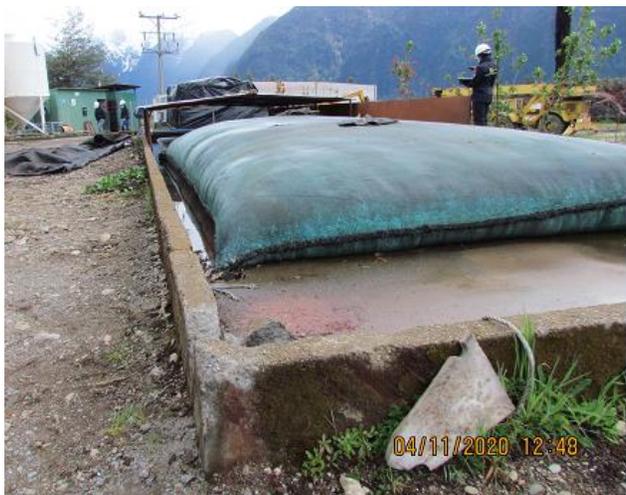
Fotografía N°15

Descripción del medio de prueba: Geotubo en proceso de retiro de lodos, se encuentra sin techumbre o cobertura

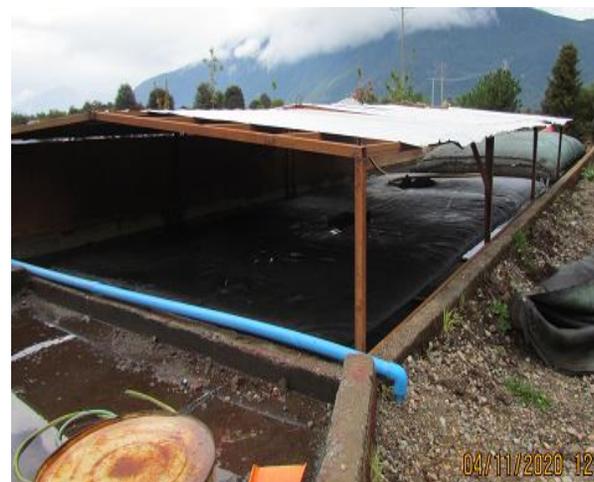
Fotografía N°16

Descripción del medio de prueba: Geotubo en proceso de llenado, se encuentra bajo techo.

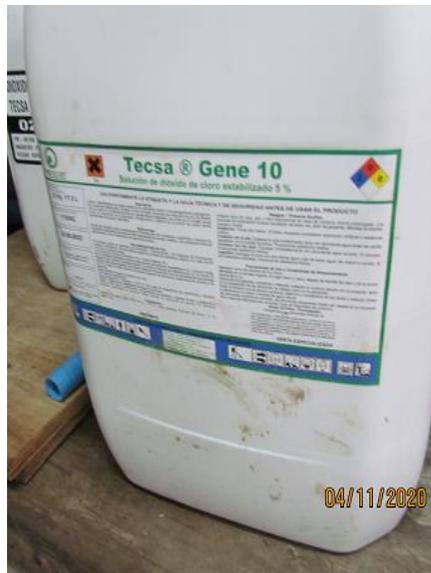
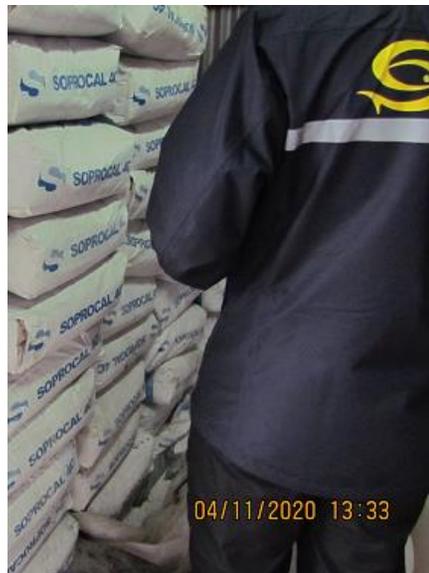
Fotografía N°15

Descripción del medio de prueba: Dióxido de cloro 5% y cal espuma, dispuesto al interior de bodega de sustancias peligrosas

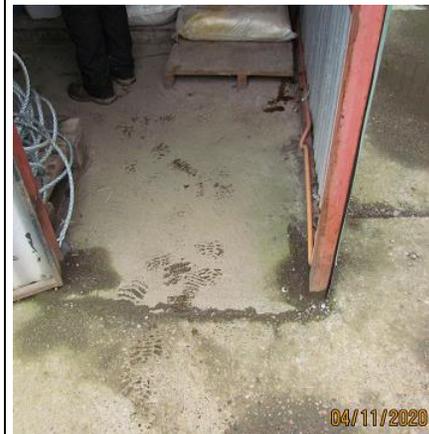
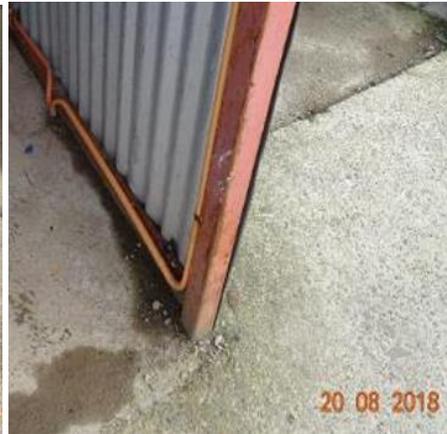
Fotografía N°16

Número de hecho constatado: 14	Estación N°: 5
Exigencia (s): RCA N°177/2012 Considerando 3.12.1.1 Recepción y Trazabilidad. Considerando 3.12.1.1 b) <ul style="list-style-type: none">• "... En cuanto a la bodega, esta contará con pretil de contención de derrames, una adecuada ventilación e iluminación..."	
(Lo destacado es nuestro)	
Hecho (s): La bodega de almacenamiento de químicos tiene una superficie aproximada de 12m2, ubicada a un costado de la planta de tratamiento de Riles, se mantiene en su interior; cal espuma, dióxido de cloro y desinfectantes (Fotografía 15). La bodega no cuenta con pretil de contención (Fotografías N°16) Este hecho, ya fue constatado en fiscalización efectuada el año 2018, Expediente DFZ-2018-877-XI-RCA-IA, apreciándose la misma condición, es decir, bodega de almacenamiento de químicos sin pretil de contención (Fotografía 16)

Descripción del medio de prueba: A la derecha fotografía del 04 de noviembre 2020 de la puerta y entrada a la bodega de sustancias químicas, sin pretil de contención. A la derecha fotografía de fecha 20 de agosto 2018, la misma puerta de entrada a la bodega de químicos sin pretil de contención.

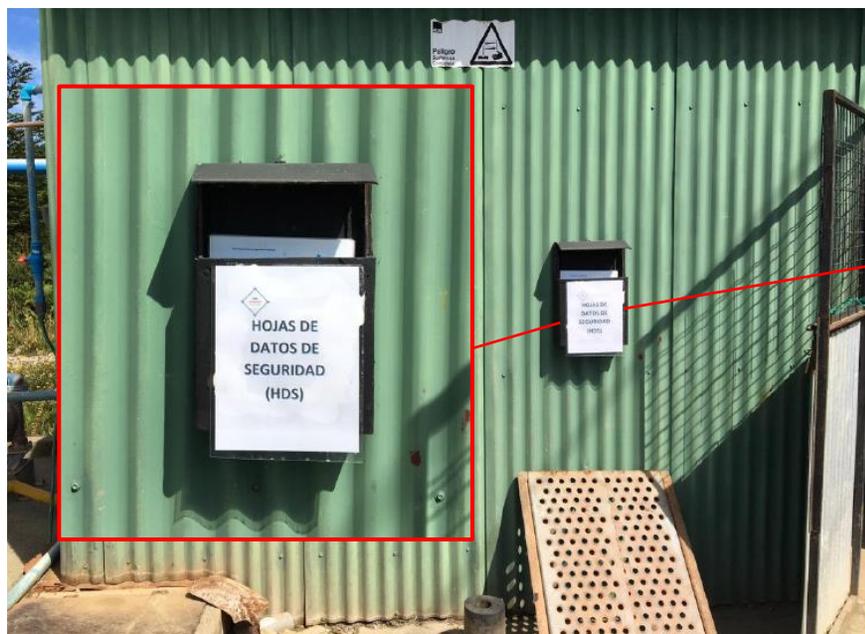
Fotografía N°17

Número de hecho constatado: 15	Estación N°: 5
Exigencia (s): RCA N°177/2012 Considerando 4.1 Normas de emisión y otras normas ambientales. <ul style="list-style-type: none">• El Decreto N°78/2009 (Reglamento de Almacenamiento de Sustancias Peligrosas) ...Las sustancias almacenadas estarán debidamente señalizadas y las hojas de datos de seguridad estarán disponibles para quienes las manejan.	
Hecho (s): A través, de Res. Ex. AYS N° 005/2021 (Anexo 5), se solicita a titular adjuntar hojas de seguridad de las sustancias peligrosas almacenadas al interior de la bodega ubicada en la planta de tratamiento de riles y que al momento de la fiscalización no se encontraban disponibles para quienes las manejan. El titular mediante carta de fecha 05 de febrero de 2021 (Anexo 7) adjunta hojas de seguridad de los productos; MAXAM 5 dióxido de cloro 5%, ACON 004 cal apagada espuma y ACON010 policloruro de aluminio. También adjunta fotografías de hojas de seguridad, dispuestas en la pared exterior de la bodega de químicos (Fotografía 17)
