## INFORME TÉCNICO DE FISCALIZACIÓN AMBIENTAL

### TALLER DE REDES BADINOTTI

### DFZ-2020-228-XI-RCA

JULIO 2020

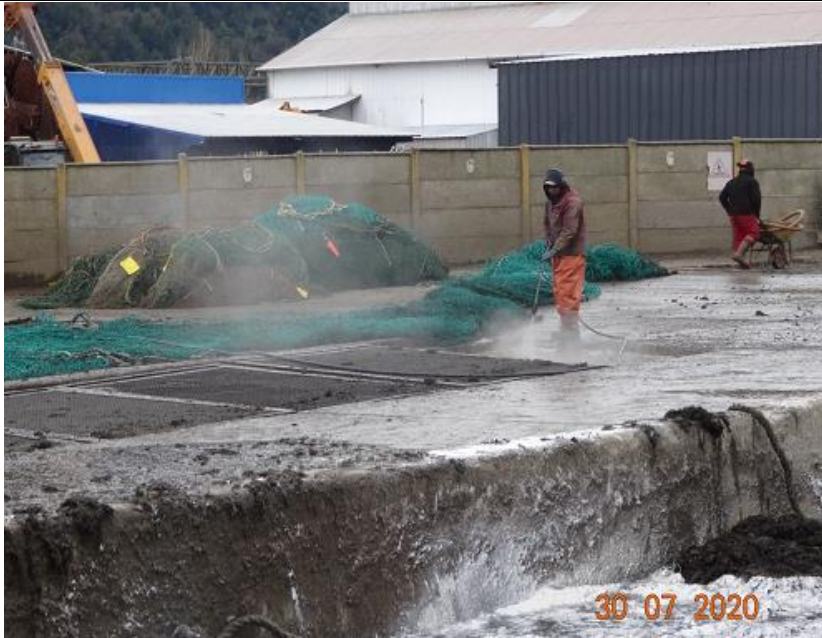
**Fotografía 1**

<b>Número de hecho constatado: 1</b>	<b>Estación N°: 3</b>
<b>Exigencia (s):</b> <b>RCA 530/2009 Considerando 3.7</b> “Se construyó una piscina de decantación además de las ya existentes antes de llegar a la planta de tratamiento de Riles. Esta fue construida de hormigón H-20 con cemento de 2 x 3 x 1,5 m impermeable conectada a la lavadora rotatoria y al siguiente estanque de decantación”	
<b>Hecho (s):</b> En la Fiscalización se constató que la piscina se encuentra construida y tapada con rejilla, sin utilizar en espera que las lavadoras sean reparadas, por el momento la planta sólo está trabajando con hidrolavado (Fotografía 1)

**Descripción del medio de prueba:** Personal en proceso de lavado de redes con hidrolavadora. No se encuentra operativa la lavadora. Se aprecia pandereta construida sobre pretil que impide el escurrimiento de líquidos hacia el exterior de la zona sucia.

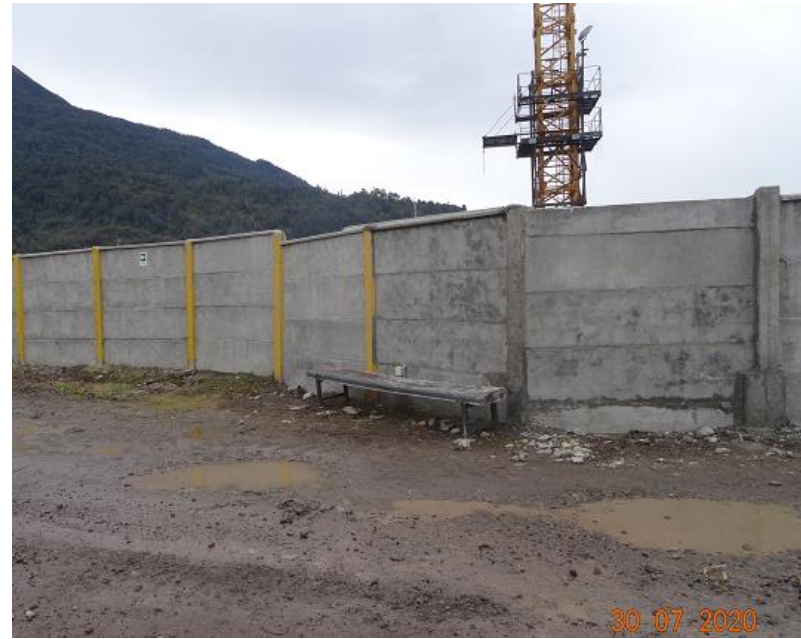
**Fotografía 2**

<b>Número de hecho constatado: 2</b>	<b>Estación N°: 2</b>
<b>Exigencia (s):</b> <b>RCA 130/2013 Considerando 3.10.2</b> “Faldón antiderrame: los sectores indicados del perímetro de la losa consideraron un faldón antiderrame con hormigón de las mismas características del resto de la losa”	
<b>Hecho (s):</b> Los sectores perimetrales de la losa sucia donde existe escurrimiento de líquidos cuentan con pretil de entre 10 a 15 cm aproximadamente y sobre este se encuentra instalado un cerco de pandereta de cemento (Fotografías 1 y 2), separando la zona sucia de las áreas de tránsito, disposición de redes limpias y bodegas (Químicos, Respel, materiales, etc) de la empresa.

**Descripción del medio de prueba:** Panderetas perimetrales de zona sucia, vista desde el camino de tránsito exterior. No se aprecian signos de escurrimiento de líquidos desde el interior.

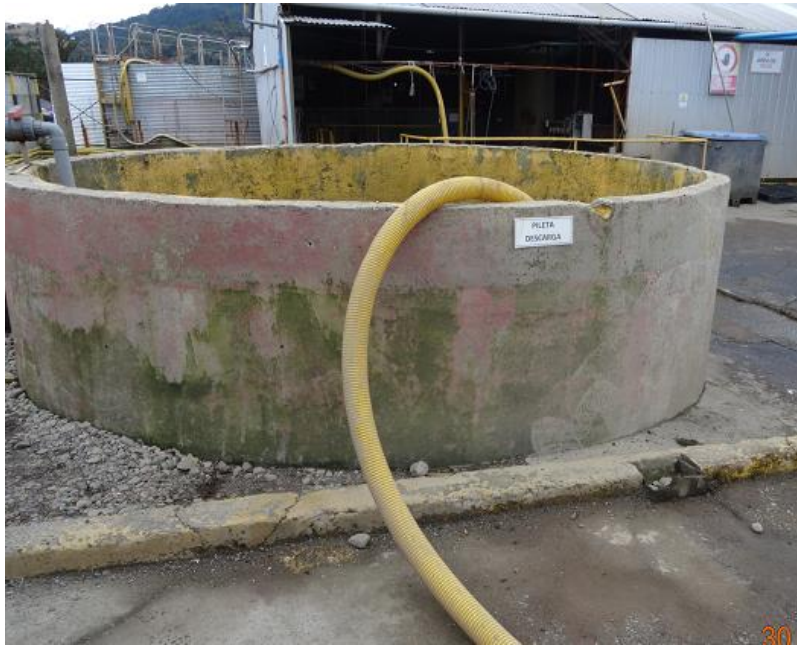
Fotografía 3

**Descripción del medio de prueba:** Estanque 22m<sup>3</sup>, utilizado para mantención de agua de recirculación para lavado de redes con hidrolavadora. Desde aquí también se descarga ril tratado a Río El Salto

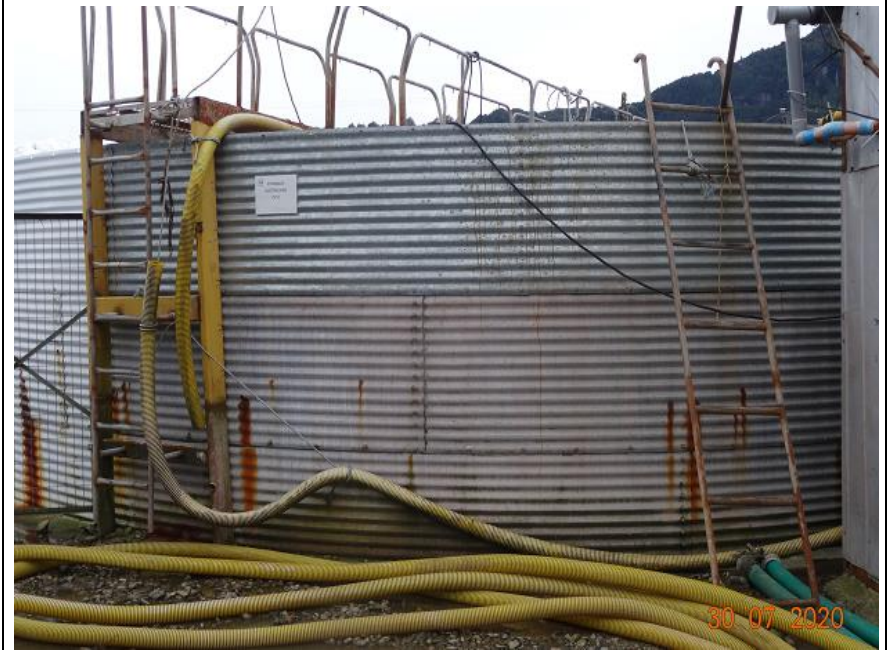
Fotografía 4

**Descripción del medio de prueba:** Estanque tipo australiano 160 m<sup>3</sup>, utilizado para respaldo se mantiene de ril tratado para recirculación, sistema de mangueras de retiro de Riles tratados están desconectadas al momento de la fiscalización.

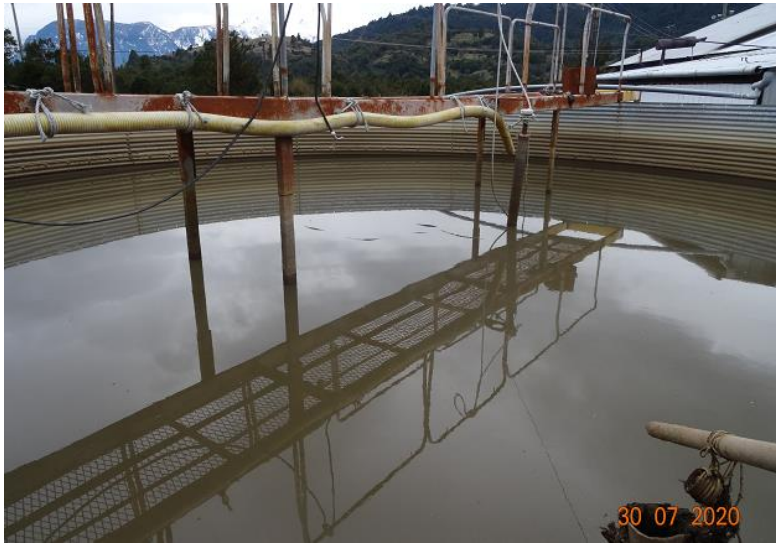
**Fotografía 5**

**Descripción del medio de prueba:** Estanque Australiano de 25 m3, se aprecia contenido de Ril tratado. En el lugar no se perciben malos olores, ni signos de derrame

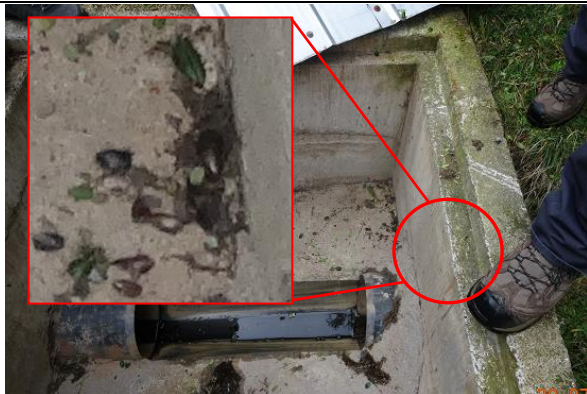
**Fotografía 6**

<b>Número de hecho constatado: 5</b>	<b>Estación N°: 9</b>			
<b>Exigencia (s):</b>				
<b>RCA 530/2009 Considerando 3.9 Descargas, Emisiones y Residuos</b>				
Descarga de efluentes líquidos				
<b>Etapa proyecto</b>	<b>Identificación</b>	<b>Volumen</b>	<b>Tipo manejo</b>	<b>Destino Residuos</b>
Operación	Efluente sistema tratamiento	2,5 m3/hora	Tratados en Planta de tratamiento	Río El Salto y el 90% vuelto al sistema Recirculación
<b>Lo destacado es nuestro</b>				
<p><b>Hecho (s):</b> Se fiscalizó el punto de descarga ubicado en el cauce del Río el salto, en el trayecto desde la planta hasta el Río, existen 2 cámaras de inspección, la primera ubicada en cercanías de la planta de lavado de redes, se observa con choritos de pequeño tamaño. En la segunda cámara de inspección ubicada a unos 5 metros del cauce del río, donde además se toman muestras de efluente, también se aprecian al interior restos de choritos. El cauce del río no se observa con cambio de coloración o restos de residuos de lodos o choritos, sólo se pudo constatar la presencia en el cauce de algunos restos de tubo y malla antigua. Tampoco se percibieron malos olores en el sector.</p> <p>Mediante Carta N°4 de fecha de fecha 25 de agosto 2020 (Anexo 4), el titular señala que <i>“No existe posibilidad que lo observado haya venido desde la planta de tratamiento, de igual forma realizaran inspecciones periódicas, para verificar que dicha cámara se encuentre cerrada, y evitar que caigan resto de algún residuo a la descarga”</i>.</p>

**Descripción del medio de prueba:** Cámara de inspección y muestreo de riles tratados, previa a la llegada a la descarga. Ubicada a 5 mt del Río El Salto. En círculo rojo restos de choritos al interior de la cámara.

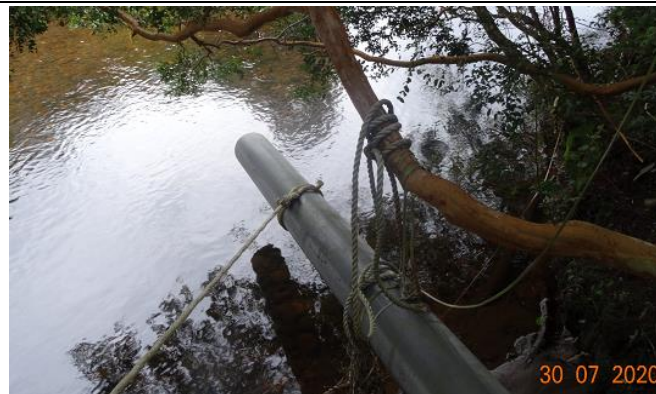
**Fotografía 7**

**Descripción del medio de prueba:** Tubo de descarga de riles tratados en río el Salto. No se observan residuos, ni cambios de coloración, tampoco se perciben malos olores.

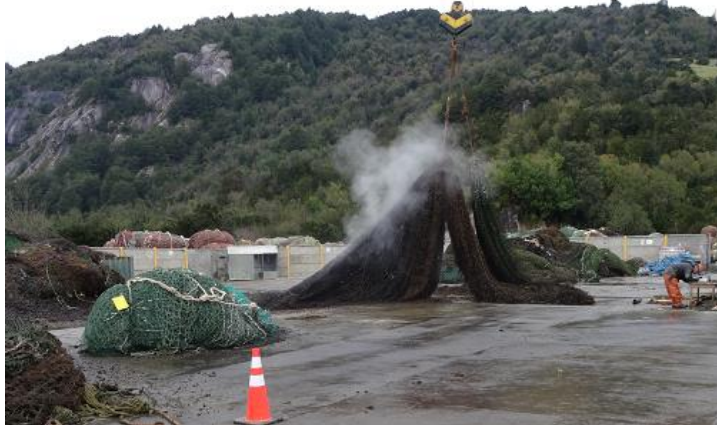
Fotografía 8

Descripción del medio de prueba: Redes sucias con gran cantidad de choritos, se levantan y mueven con grúa a sistema rotatorio para facilitar el desprendimiento de los bivalvos.

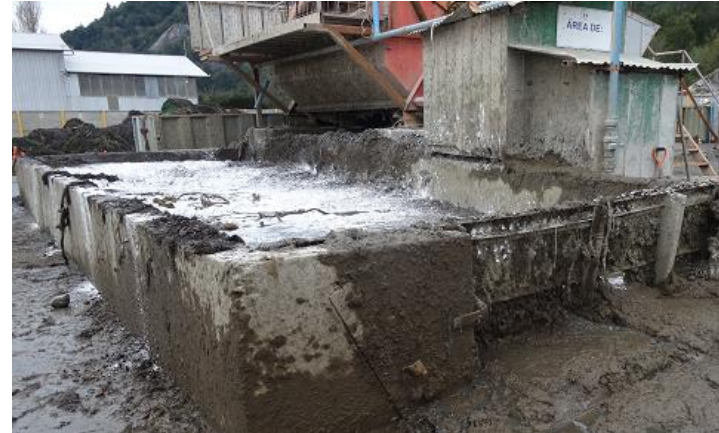
Fotografía 9

Descripción del medio de prueba: Filtro primario contiene choritos provenientes de redes sucias y del área de lavado, se mantienen hasta perder humedad suficiente, para ser dispuestas en segundo filtro techado, previo a su retiro para disposición final en vertedero de Puerto Aysén

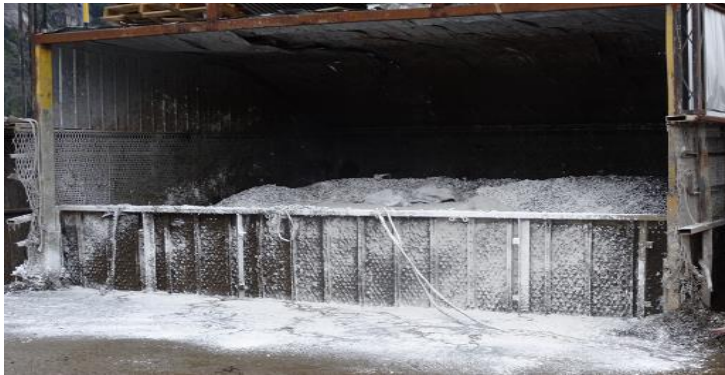
Fotografía 10

Descripción del medio de prueba: segundo filtro primario techado, donde se dispone residuos de choritos y pelillos, luego de perder humedad suficiente son retirados para su disposición final en vertedero de Puerto Aysén.

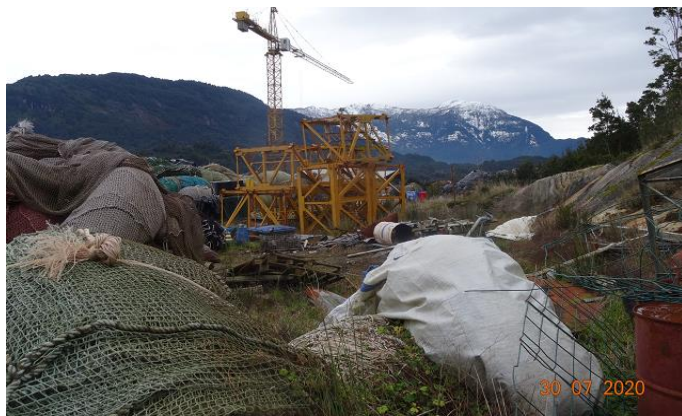
**Fotografía 12**

**Descripción del medio de prueba:** Redes sucias con gran cantidad de choritos, se levantan y mueven con grúa a sistema rotatorio para facilitar el desprendimiento de los bivalvos.

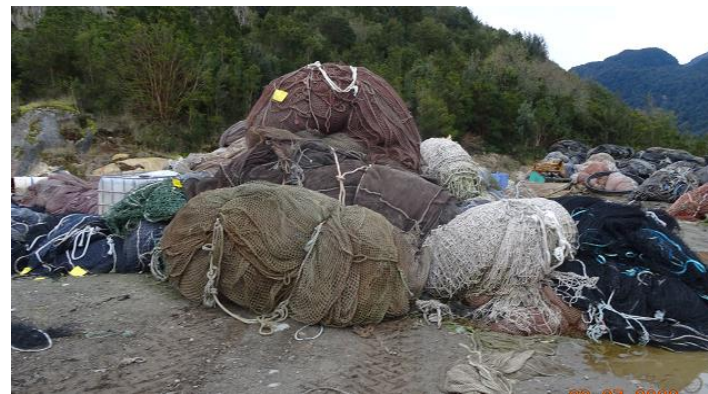
**Fotografía 13**

**Descripción del medio de prueba:** Filtro primario contiene choritos proveniente de redes sucias y del área de lavado, se mantienen hasta perder humedad suficiente, disponiéndose posteriormente en segundo filtro techado, previo a su retiro para disposición final en vertedero de Puerto Aysén

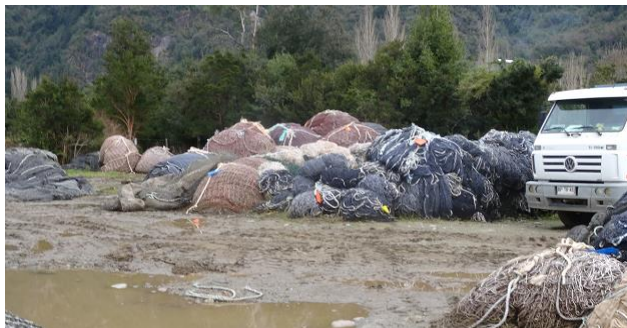
**Fotografía 14**

**Descripción del medio de prueba:** segundo filtro primario techado, donde se dispone residuos de choritos y pelillos, luego de perder humedad suficiente son retirados para su disposición final en vertedero de Puerto Aysén.

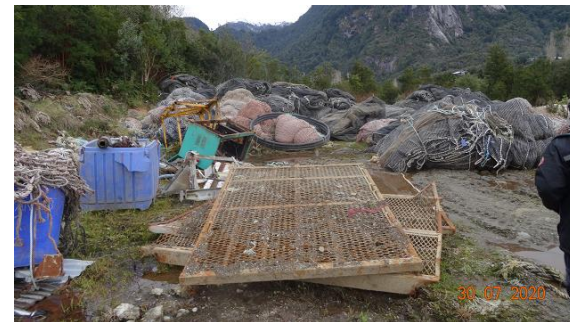
**Fotografía 15**

**Descripción del medio de prueba:** área de lavado de redes, se aprecian rejillas de retención de residuos sólidos (choritos y pelillos), de aquí son retirados para su disposición en filtros primarios

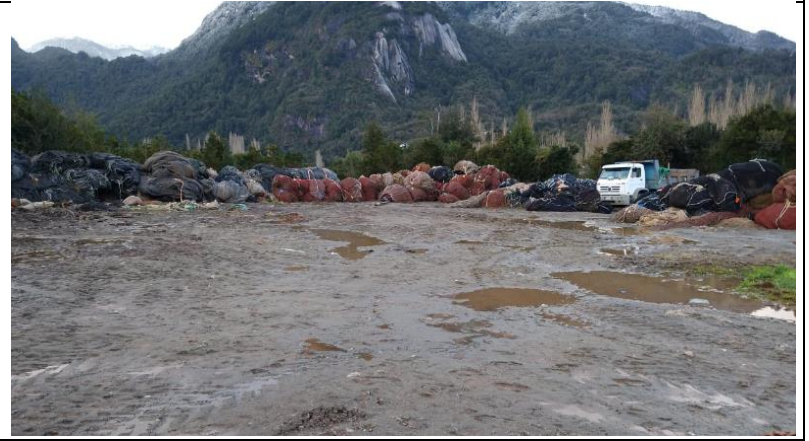
Fotografía 17

Descripción del medio de prueba: Fotografías enviada por el titular, demuestra la limpieza y orden realizados en el sector donde se disponen residuos sólidos industriales.

<p>Lo destacado en Amarillo es nuestro.</p>		<b>Etapa proyecto</b>	<b>Identificación</b>	<b>Volumen</b>	<b>Destino final</b>	Operación	Residuos orgánicos	100 m3/mes	Vertedero Aysén	Operación	Lodos	20 m3/mes	Rexin Ltda.	Operación	Plásticos	0,1 m3/mes	Vertedero Aysén	Operación	Redes y cabos desuso	10 m3/mes	Reciclaje/vertedero	Operación	Basura domiciliaria	2 m3/mes	Vertedero Aysén	Operación	Tambores pintura antifouling	160 tambores 200lts	Reciclaje
<b>Etapa proyecto</b>	<b>Identificación</b>	<b>Volumen</b>	<b>Destino final</b>																										
Operación	Residuos orgánicos	100 m3/mes	Vertedero Aysén																										
Operación	Lodos	20 m3/mes	Rexin Ltda.																										
Operación	Plásticos	0,1 m3/mes	Vertedero Aysén																										
Operación	Redes y cabos desuso	10 m3/mes	Reciclaje/vertedero																										
Operación	Basura domiciliaria	2 m3/mes	Vertedero Aysén																										
Operación	Tambores pintura antifouling	160 tambores 200lts	Reciclaje																										
<p><b>Hecho (s):</b>  Al momento de la fiscalización se constató que aledaño al sitio donde se ubica la piscina de desinfección de redes, un terreno de aproximadamente 5000 m2, donde se acopian materiales de desechos como; redes, plásticos, fierros, tambores de 200 lt vacíos, cabos, entre otros. El lugar se aprecia desordenado y el volumen aproximado de residuos dispuestos es de aproximadamente 10.000 m3 (Fotografías 12, 13, 14 y 15). La representante de la empresa señala que son elementos de las empresas a las cuales prestan servicios, y que no los retiran por carecer de lugares donde mantenerlos.</p> <p>El Titular mediante carta ingresada el 26 de agosto de 2020 (Anexo 4) a la SMA, adjunta antecedentes requeridos mediante Acta de Fiscalización de fecha 30 de julio 2020 (Anexo 1), pero, además, respecto al sitio donde se encontraron disposición de desechos industriales sólidos, señala lo siguiente: <i>“...se dispuso personal y maquinaria para poder dar orden y separar los diferentes materiales, (Plásticos, fierros, bins, maderas, palet, etc), de esta forma permitir que estos materiales en desuso tengan un destino diferente al vertedero, algunos son y seguirán siendo reutilizados, otros, serán entregados a tercero, por lo que se dispusieron en bateas para enviar a reciclaje. En cuanto a las redes dadas de baja, son de propiedad del cliente y mientras ellos no decidan el destino de estas redes, se mantendrán de manera ordenada en esta área, además es importante aclarar que parte de ellas son reutilizadas en el proceso”</i>. Se adjuntan fotografías del trabajo realizado en el sitio de disposición (Fotografías 16, 17, 18 y 19)</p>

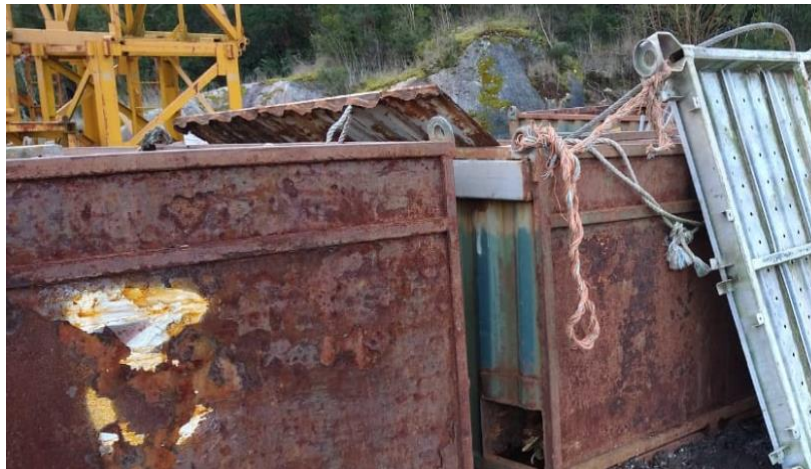
Fotografía 18

Descripción del medio de prueba: Bateas con residuos metálicos dispuestos en su interior.

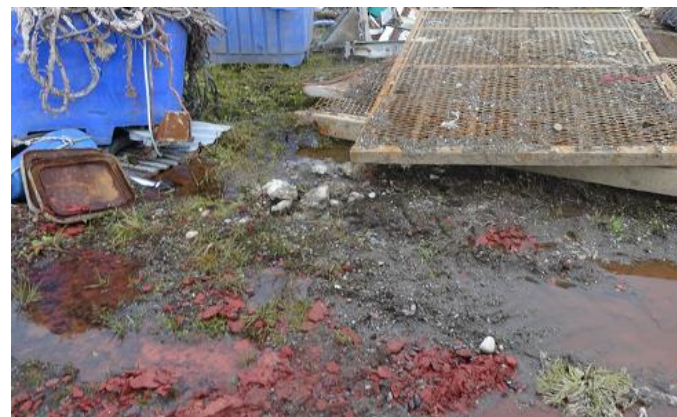
**Descripción del medio de prueba:** Pintura antifouling seca en sitio de disposición de residuos industriales y material reutilizable. Las pozas están enrojecidas por efecto de la pintura.

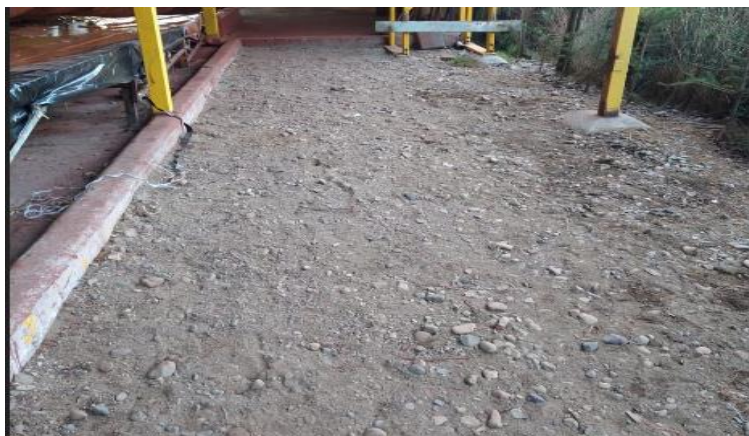
**Fotografía 26**

**Descripción del medio de prueba:** Fotografía enviada por Badinotti, se aprecia zona de tránsito sin restos de pintura antifouling

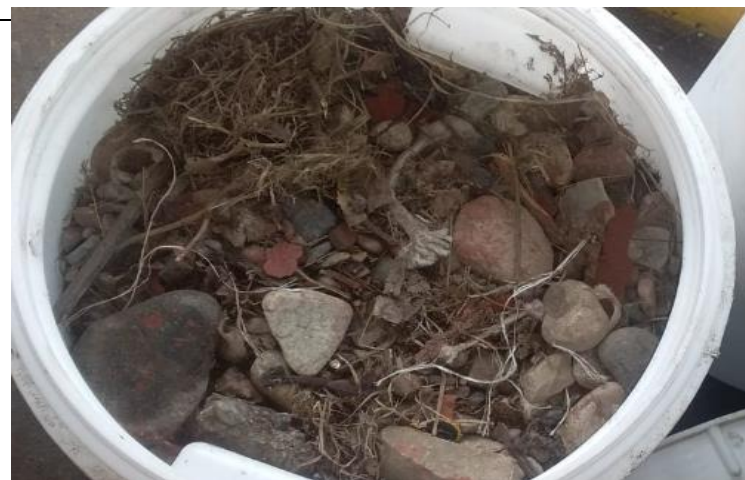
**Fotografía 27**

**Descripción del medio de prueba:** Restos de tierra y pintura seca, retirada del costado del galpón de pintura y dispuesta en bodega de Respel como tierra contaminada

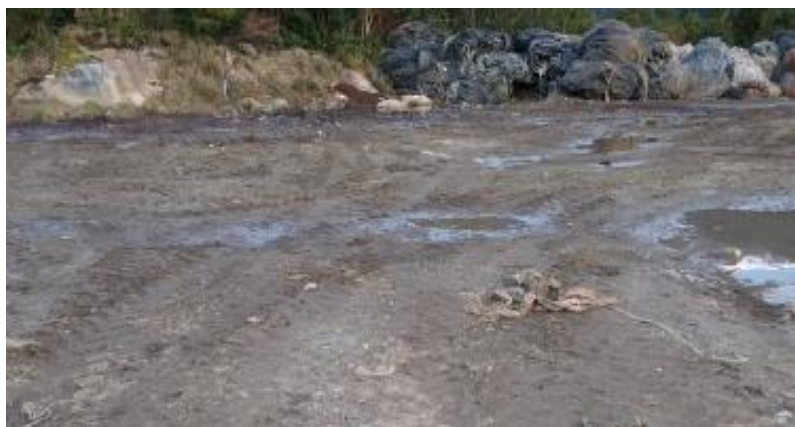
**Fotografía 28**

**Descripción del medio de prueba:** Sector de acopio de residuos industriales y materiales reutilizables limpio y sin restos de pintura antifouling
