## INFORME TÉCNICO DE FISCALIZACIÓN AMBIENTAL

### Programa de Cumplimiento

### IBEREOLICA PARQUE EOLICO CABO LEONES

DFZ-2019-1945-III-PC

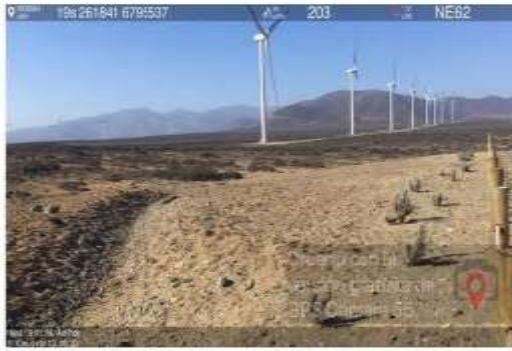
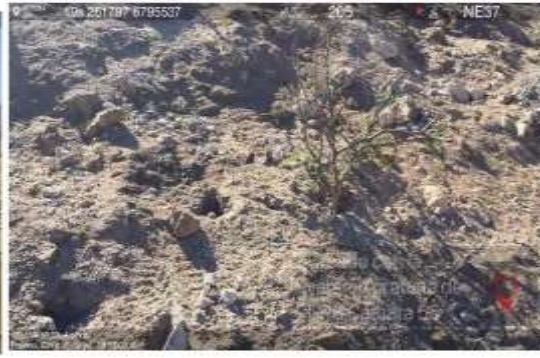
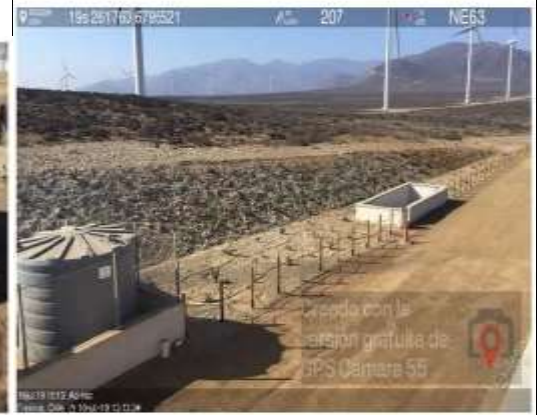
**Registro 1.**

**Descripción del medio de prueba:** Imagen 1: Registro fotográfico de mes de julio 2019 en que se observa la remoción de instalaciones en superficie temporal no aprobada de Subestación Eléctrica Cabo Leones. Imagen 2 y 3: Fotografía fechada y georreferenciada de estado general del replante de especies arbustivas y cactáceas. Imagen 4: Cercado del área perimetral de la Subestación Eléctrica Cabo Leones.

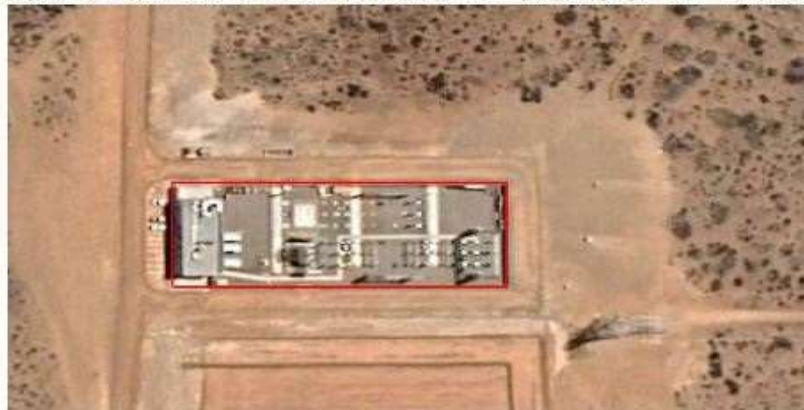
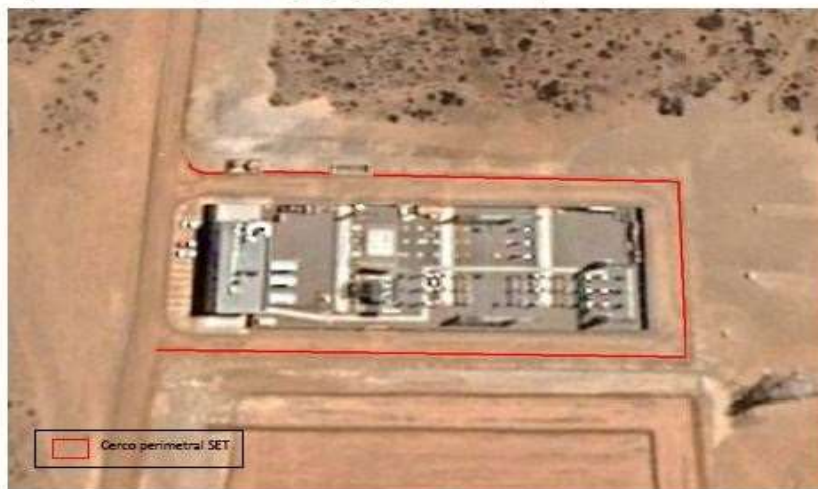
**Registro 4.**

**Descripción del medio de prueba:** Layout de la ubicación del cerco perimetral en área de Subestación Eléctrica Cabo Leones.

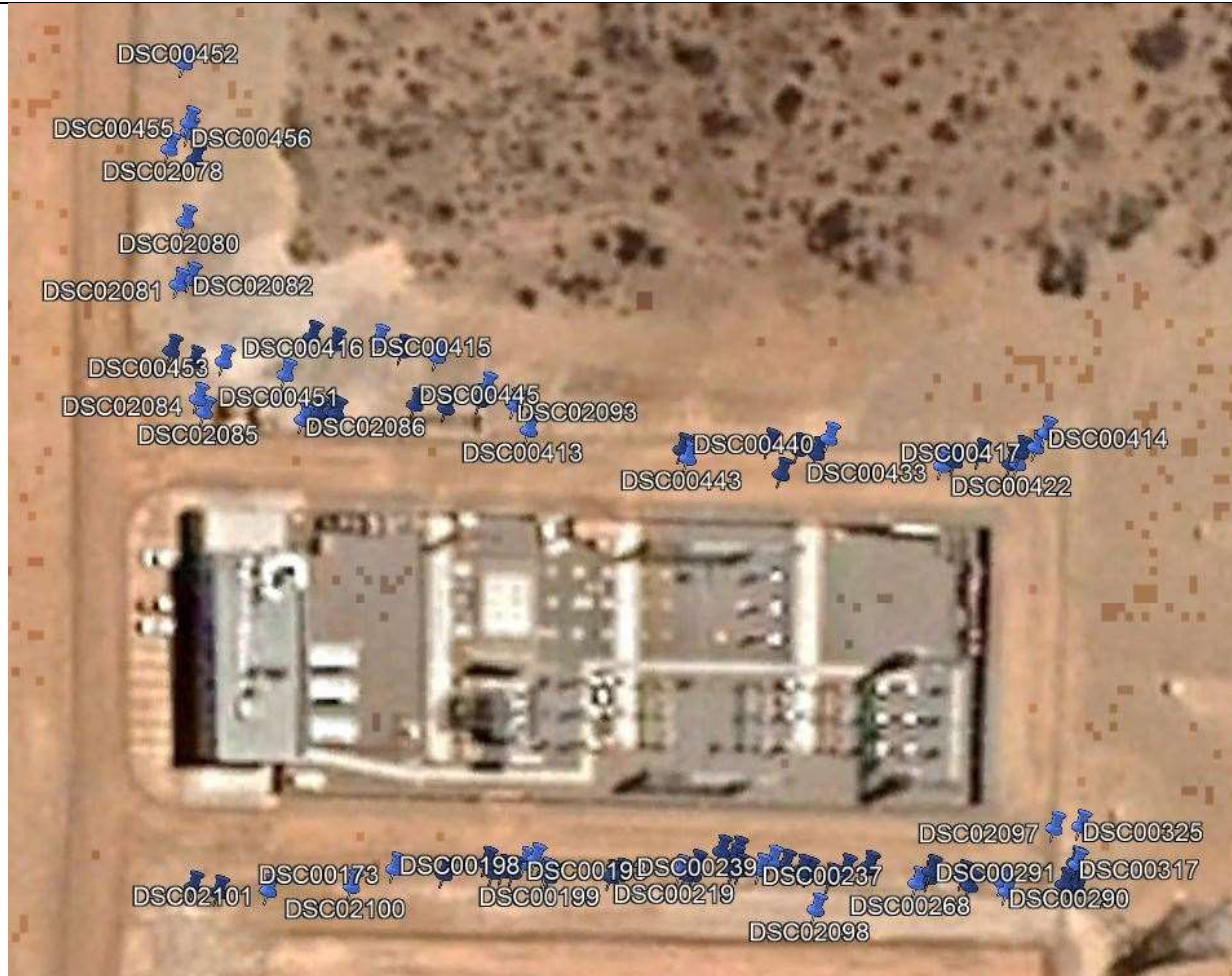
Registro 5.

Descripción del medio de prueba: Ubicación de ejemplares de especies vegetales muertos ubicados en área de 0.4 ha a un costado de Subestación Eléctrica Cabo Leones.

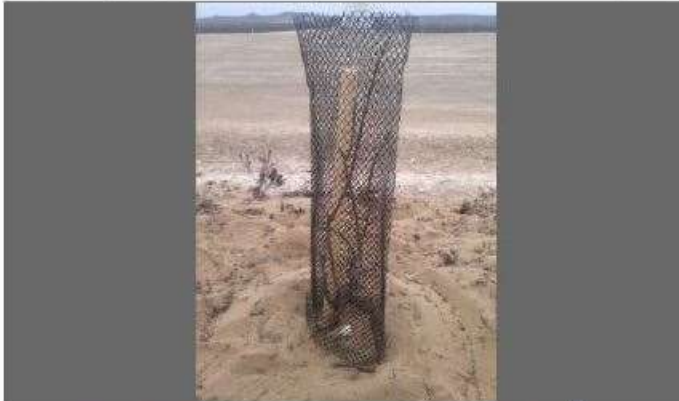
N° imagen: DSC00067		Fecha: 14 de noviembre de 2019	
N° Hecho a infraccionar: 02		Acción N°: 07	
Coordenadas UTM DATUM	Huso	Norte	Este
WGS84	19S	263453	6795711
Descripción del medio de verificación			
Verificación de ejemplar N°3 <i>Oxalis Gigantea</i> revegetado junto a protección individual en Plataforma 14.

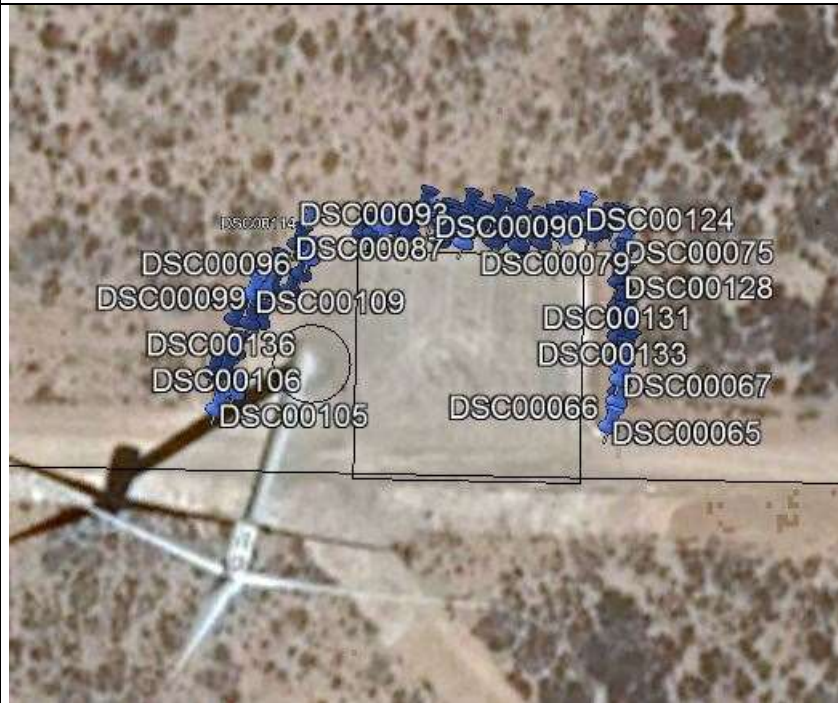
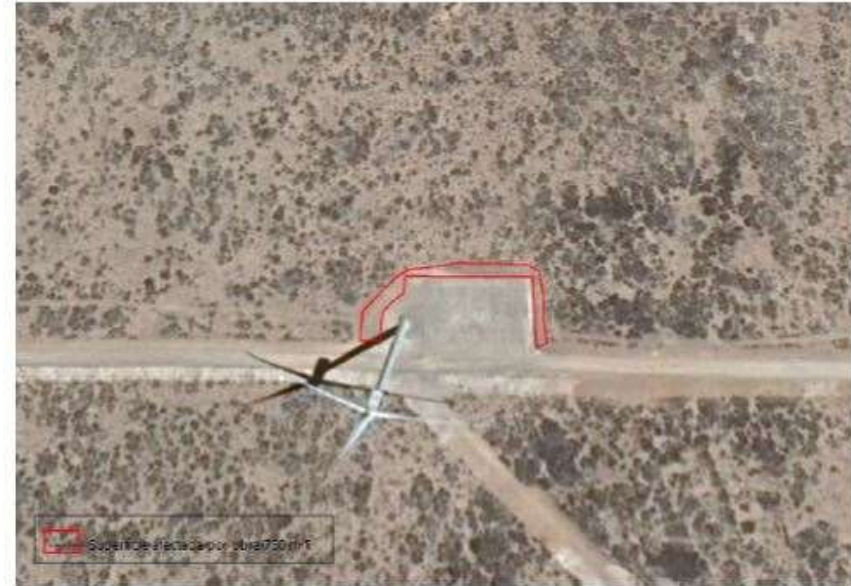
**Registro 13.**

**Descripción del medio de prueba:** Imagen izquierda: Ubicación geográfica de ejemplares plantados en entorno de plataforma N°14. Imagen derecha: Imagen referencial de área de revegetación en Plataforma N° 14, donde se afectó flora con obras (750 m2).

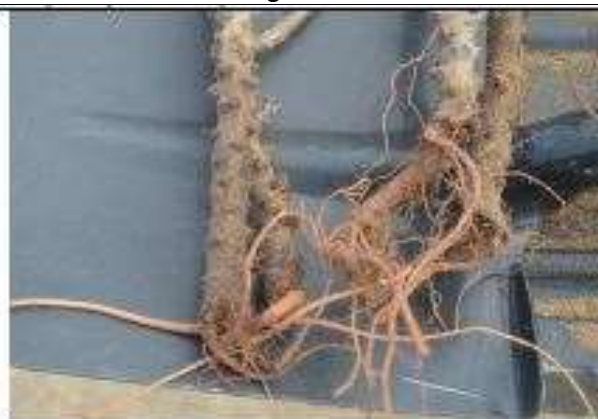
Fotografía N° 7: Detalle de ejemplares de *Oxalis gigantea* con raíces y en buen estado.

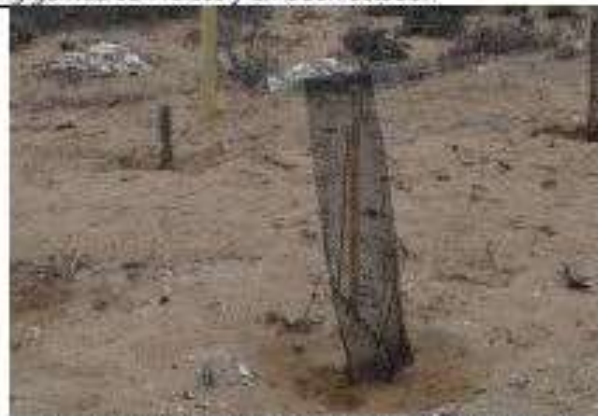
Fotografía N° 9: Detalle de ejemplares plantado de *Oxalis gigantea* con protección individual.

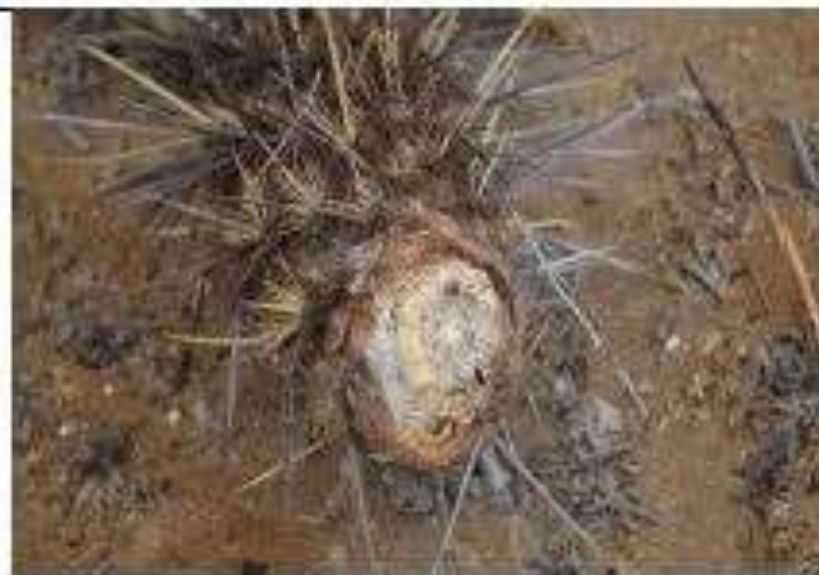
Fotografía N° 6: Detalle de ejemplar de *Miqueliopuntia miquelii* con formación de callo.

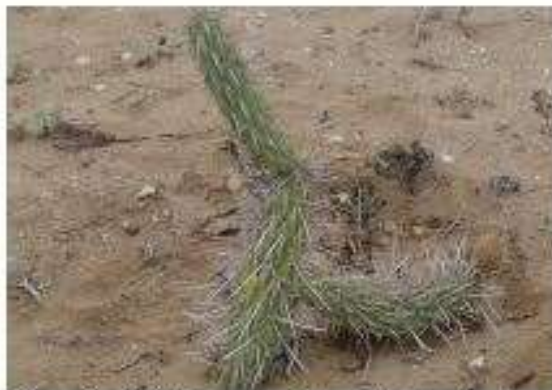
Fotografía N° 6: Vista general de individuos de *M. miquelii* en buen estado.

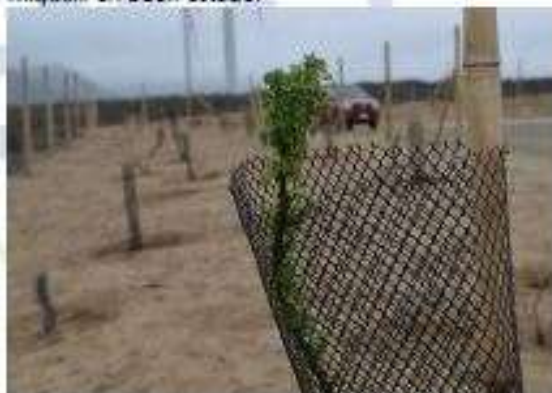
Fotografía N° 8: Vista general de individuos de *O. gigantea* con hojas nuevas y en buen estado.

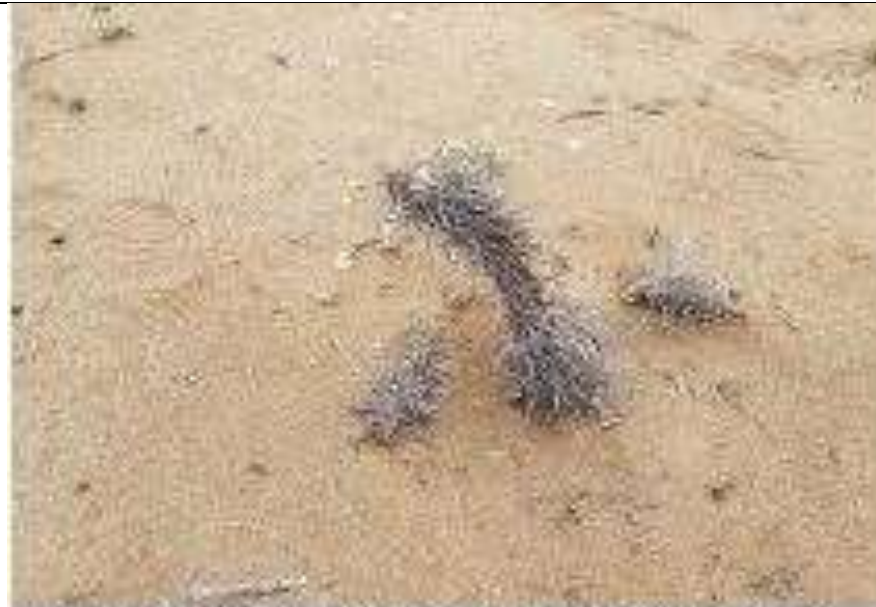
Fotografía N° 12: Vista general de individuos de *M. miquelii* muerto.

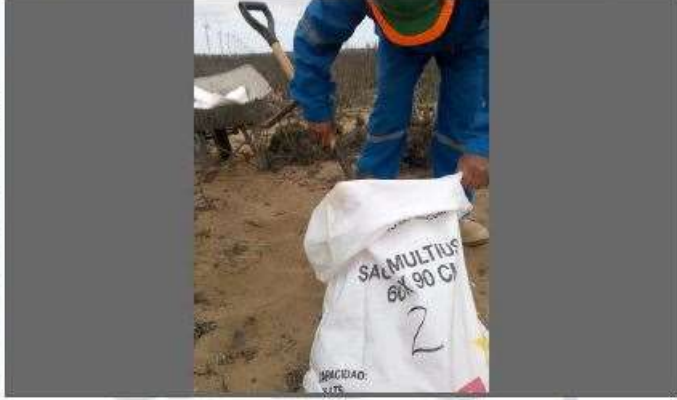
N° imagen: DSC00538		Fecha: 21 de noviembre de 2019	
N° Hecho a infraccionar: 02		Accion N°: 09	
Coordenadas UTM DATUM	Huso	Norte	Este
WG584	195	263585	6795853
Descripcion del medio de verificación:			
Colecta de Suelo para enriquecimiento en punto N°2

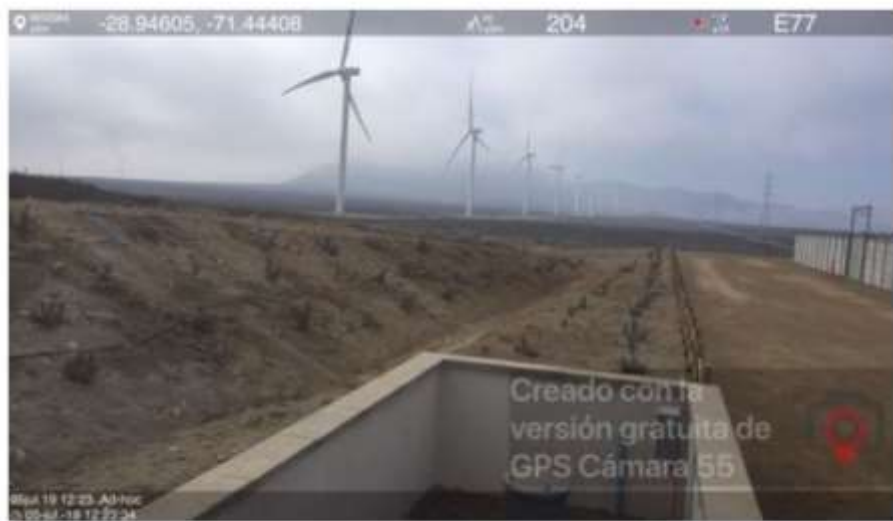
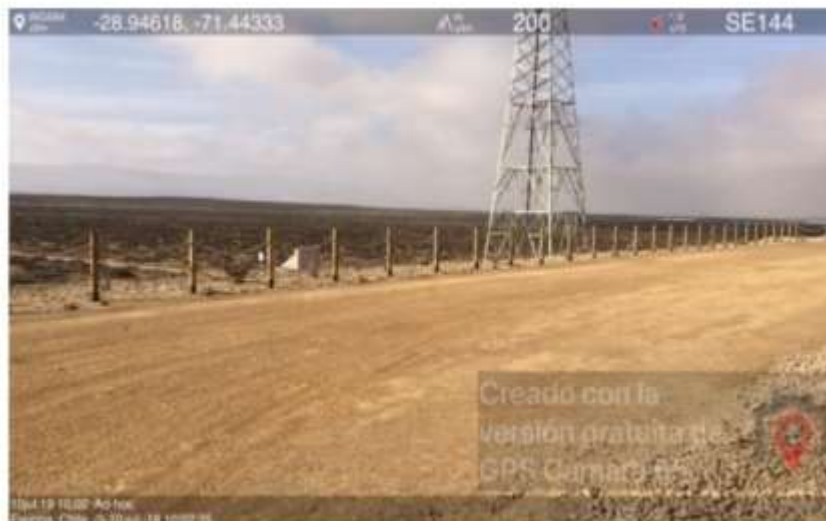
**Registro 27.**

**Descripción del medio de prueba:** Registro fotográfico fechado y georreferenciado de la remoción de los acopios y materiales del área, comprometido en acción N°10 del Programa de Cumplimiento.

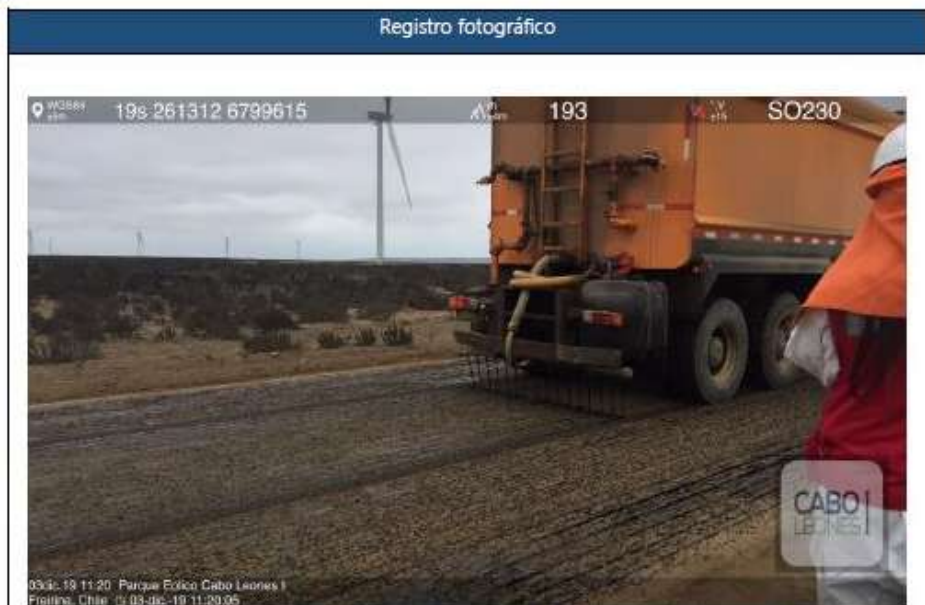
N° imagen: F012		Fecha: 3 de diciembre de 2019	
N° Hecho a infraccionar: 3		Accion N°: 11	
Coordenadas UTM DATUM	Huso	Norte	Este
WGS 84	N/A	6799615	261312
Descripción: Avance de la primera pasada impregnación supresión de polvo DS-100, del proyecto "aplicación de supresor de polvo camino exterior, tramo 2.600 metros".

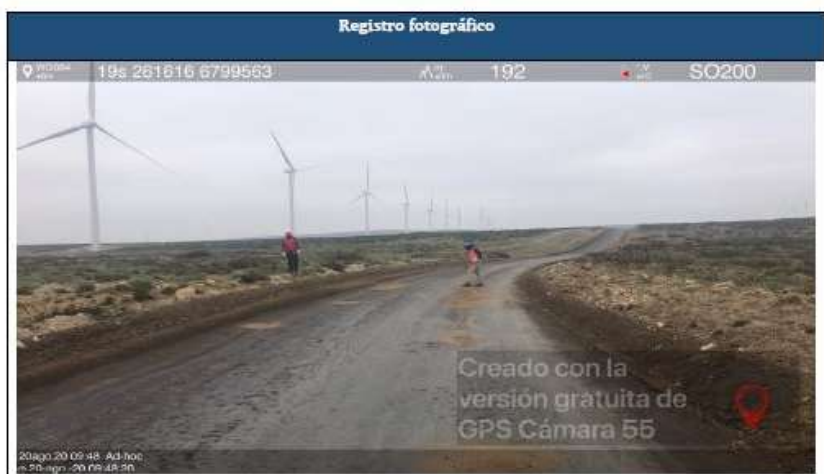
N° imagen: Mejoramiento camino 05		Fecha: 20/08/2020	
N° Hecho a infraccionar: 3		Acción N°: 11	
Coordenadas UTM DATUM	Huso	Norte	Este
WGS84	19S	261616	6799563
Observaciones: Mejoramiento de camino.
