INFORME TÉCNICO DE FISCALIZACIÓN AMBIENTAL

PLANTA DE ACEITE DE OLIVA LAS DOSCIENTAS

DFZ-2020-3850-VII-RCA

FEBRERO 2021

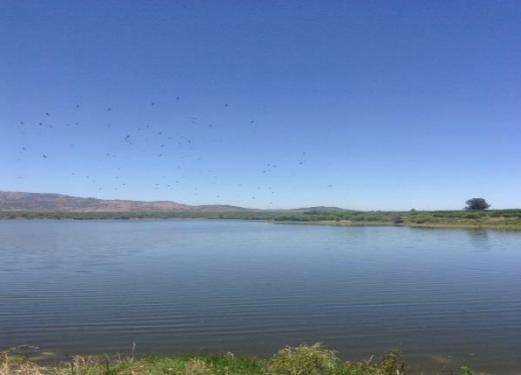
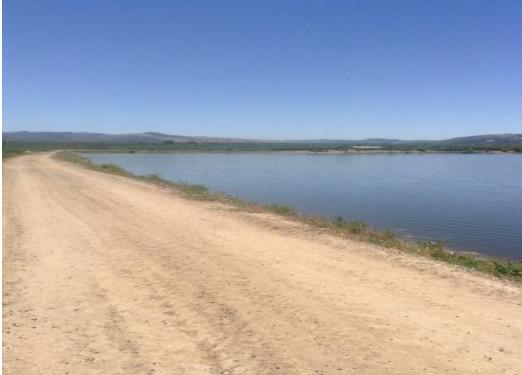
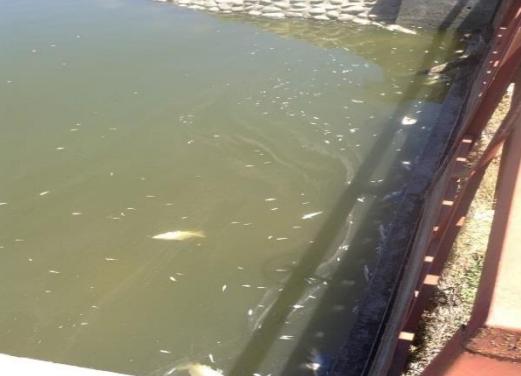
Fotografía 1.	Fecha: 11-12-2020		Fotografía 2.	Fecha: 11-12-2020	
Coordenadas UTM DATUM WGS84 HUSO 19	Norte: 6.085.223	Este: 245.587	Coordenadas UTM DATUM WGS84 HUSO 19	Norte: 6.085.223	Este: 245.587
Descripción del medio de prueba: tranque Las Doscientas.			Descripción del medio de prueba: tranque Las Doscientas.

Fotografía 3.	Fecha: 11-12-2020		Fotografía 4.	Fecha: 11-12-2020	
Coordenadas UTM DATUM WGS84 HUSO 19	Norte: 6.085.223	Este: 245.587	Coordenadas UTM DATUM WGS84 HUSO 19	Norte: 6.085.223	Este: 245.587
Descripción del medio de prueba: obra en el tranque utilizada para extraer agua en casos de contingencias, como llenado máximo del tranque o rebalse.			Descripción del medio de prueba: peces muertos por las orillas del tranque.

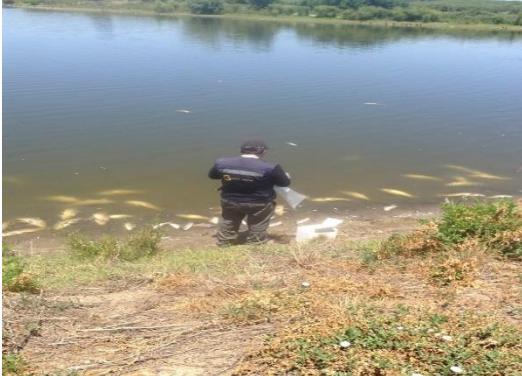
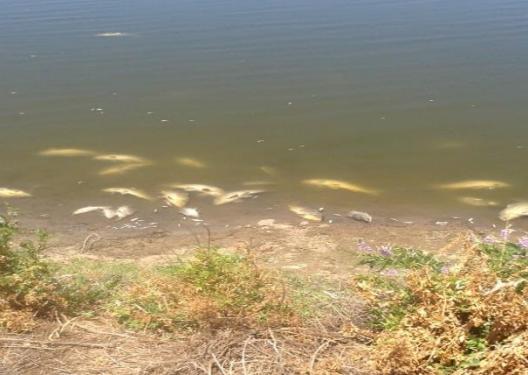
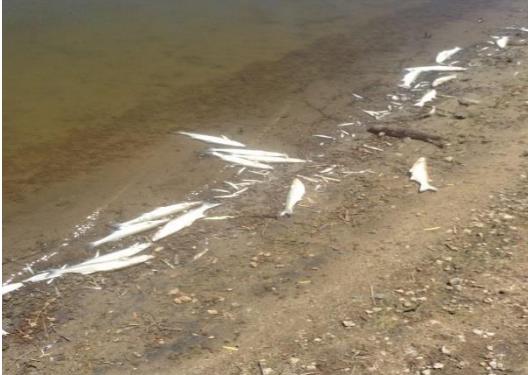
Hechos:	
<ol style="list-style-type: none">La actividad de inspección realizada el 11 de diciembre de 2020, se realizó debido a un evento de mortalidad de peces ocurrido en un tranque interno de la unidad fiscalizable (UF), denominado Tranque Las Doscientas.Debido a lo anterior el titular efectuó una autodenuncia al Servicio Agrícola y Ganadero (SAG) el 9 de diciembre de 2020, ya que dicho día aparecieron peces muertos en el tranque, observándose un color rojizo en el agua y la presencia de una microalga que nunca antes fue observada. Ante ello el SAG efectuó una inspección sectorial el 10 de diciembre de 2020 y derivó los antecedentes a la SMA, por lo cual se efectuó una inspección junto al Servicio Nacional de Pesca y Acuicultura (SERNAPESCA), el 11 de diciembre de 2020.En la UF se efectuó una reunión con el Sr. Tomás Muller (Gerente de Operaciones), el cual indicó lo siguiente:<ul style="list-style-type: none">-El tranque es natural, posee una superficie de 17 ha y estima su existencia en al menos 50 años.-El tranque está localizado al interior de la UF y sólo se utiliza para el riego de sus cultivos de olivos.-El tranque se alimenta sólo de aguas provenientes del Canal Pencahue. Además, no existe punto de salida del agua del tranque, por lo cual la extracción de ella sólo es por riego o eliminación de agua por rebalse.-Antiguamente se habrían sembrado especies de peces en el tranque.-Se presume que la mortalidad de los peces puede ser debido a baja de oxígeno en el agua, presencia de un alga nunca antes vista en el tranque o algún evento de contaminación en el Canal Pencahue y que haya llegado al tranque. Cabe señalar que se indicó que la Asociación de Canalistas del sector recorrió el Canal Pencahue, no encontrando indicios de contaminación de sus aguas.Posteriormente se visitó el tranque Las Doscientas, el cual se ubica en las coordenadas UTM: 6.085.223 N – 245.587 E. Fotografías 1 y 2.El tranque posee pretiles de tierra por su contorno, existiendo además una obra utilizada para extraer agua en casos de contingencias, como llenado máximo del tranque o rebalse. Fotografía 3.En el lugar se observó peces muertos por las orillas del tranque (especie <i>Cyprinus carpio</i> “carpa”, entre otros). Anexo 4. Fotografías 4, 5 y 6.

Fotografía 5.	Fecha: 11-12-2020		Fotografía 6.	Fecha: 11-12-2020	
Coordenadas UTM DATUM WGS84 HUSO 19 Norte: 6.085.223 Este: 245.587		Coordenadas UTM DATUM WGS84 HUSO 19 Norte: 6.085.223 Este: 245.587		Coordenadas UTM DATUM WGS84 HUSO 19 Norte: 6.085.223 Este: 245.587	
Descripción del medio de prueba: peces muertos por las orillas del tranque.			Descripción del medio de prueba: peces muertos por las orillas del tranque.

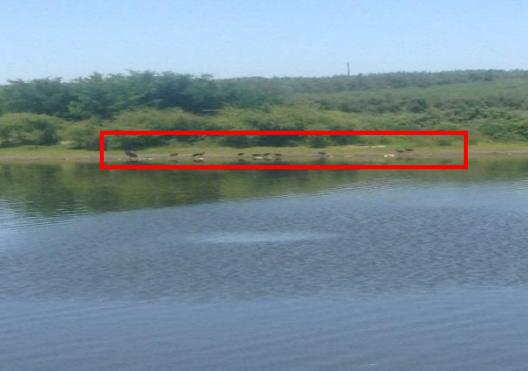
- g. Debido a la presencia de los peces muertos, se observaron individuos de jotes, alimentándose de dichos peces. Fotografía 7.
- h. Se observó la presencia de sedimentos en el agua del tranque, la cual poseía un color café/verdoso. Fotografía 8.

Fotografía 7.	Fecha: 11-12-2020		Fotografía 8.	Fecha: 11-12-2020	
Coordenadas UTM DATUM WGS84 HUSO 19 Norte: 6.085.223 Este: 245.587		Coordenadas UTM DATUM WGS84 HUSO 19 Norte: 6.085.223 Este: 245.587		Coordenadas UTM DATUM WGS84 HUSO 19 Norte: 6.085.223 Este: 245.587	
Descripción del medio de prueba: individuos de jotes alimentándose de peces muertos.			Descripción del medio de prueba: presencia de sedimentos y color café/verdoso en el agua del tranque.

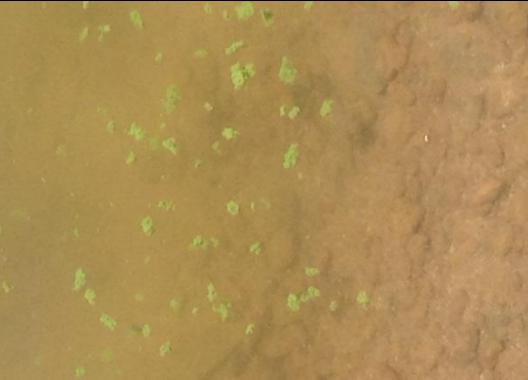
- i. En el sector de casa de máquinas o de las bombas utilizadas para el riego de olivos, se observó la presencia de una microalga de color verde en el agua del tranque. Fotografía 9.

Fotografía 9.		Fecha: 11-12-2020		Fotografía 10.	
Coordenadas UTM DATUM WGS84 HUSO 19		Norte: 6.085.223	Este: 245.587	Coordenadas UTM DATUM WGS84 HUSO 19	
Descripción del medio de prueba: presencia de microalga de color verde en el agua del trancoe.			Descripción del medio de prueba: sector del Canal Pencahue donde aporta aguas al trancoe.

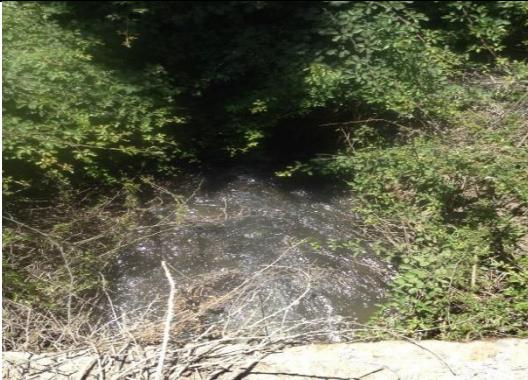
- k. Se visitó el sector donde el Canal Pencahue aporta aguas al tranque (coordenadas UTM: 6.084.287 N – 246.081 E). Se observó que el agua del canal poseía un color transparente y no se observó presencia de sedimentos en su caudal. Fotografía 10.

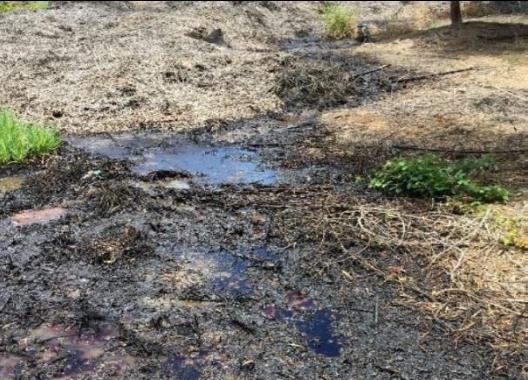
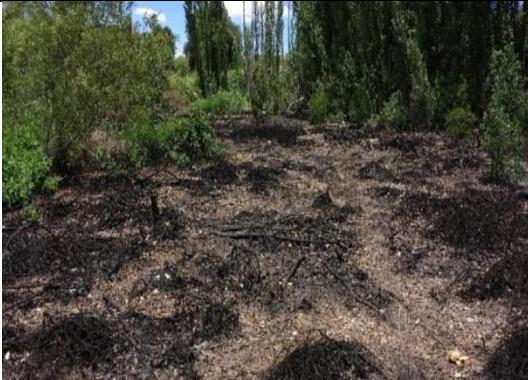
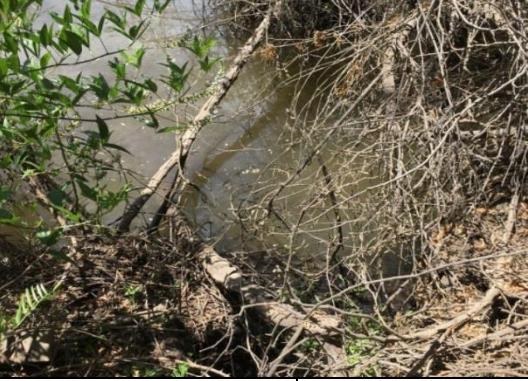
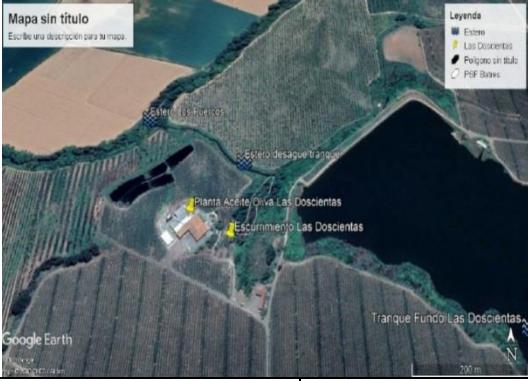
- d. Durante el recorrido de la inspección sectorial realizada se constató la existencia de un escurrimiento de residuos líquidos oleosos oscuros y la presencia de una capa de grasa sobre la superficie del suelo. Dicha contaminación se encausaba hasta alcanzar un estero que cruza la propiedad en un sector aguas abajo del tranque y que descarga posteriormente en el Estero Los Puercos. El escurrimiento se inicia en una “fosa de infiltración”, ubicada en las coordenadas UTM: 245.055 E – 6.085.032 N, donde se disponen los residuos líquidos después del retiro de la fracción de aceites sobrenadantes. Anexo 5. Fotografías 11, 12, 13 y Figura 4.

Fotografía 11.	Fecha: 10-12-2020	Fotografía 12.	Fecha: 10-12-2020
Descripción del medio de prueba: zona afecta a escurrimiento de aceites y grasas (fotografía obtenida por el SAG, Anexo 5).		Descripción del medio de prueba: zona afecta que confluye hacia estero (fotografía obtenida por el SAG, Anexo 5).

Fotografía 13.	Fecha: 10-12-2020	Figura 4.	Fecha: 29-10-2020
Descripción del medio de prueba: aguas del estero en zona de intersección con derrame, con película oleosa superficial (fotografía obtenida por el SAG, Anexo 5).		Descripción del medio de prueba: imágenes de Google Earth donde se puede observar la planta de aceite de oliva, tanque, estero descarga y Estero Los Puercos (imagen obtenida por el SAG, Anexo 5).

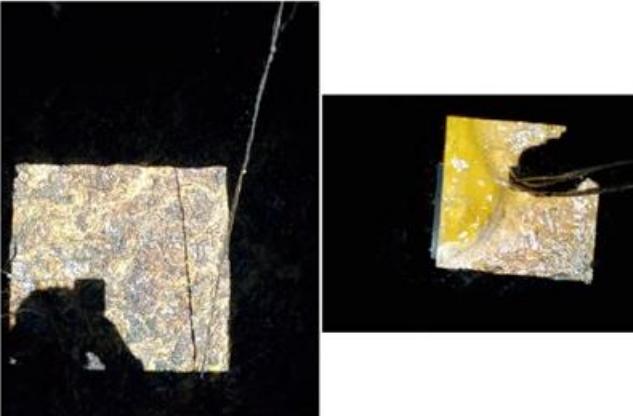
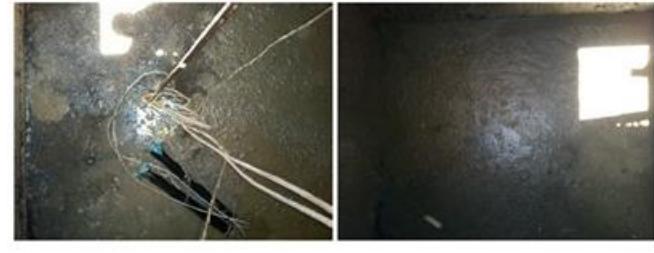
Fotografía 14.	Fecha: 15-12-2020	Fotografía 15.	Fecha: 15-12-2020
Descripción del medio de prueba: cámara desengrasadora, previo a la limpieza (fotografía entregada por el titular, Anexo 8).		Descripción del medio de prueba: cámara desengrasadora, posterior a la limpieza (fotografía entregada por el titular, Anexo 8).

- v) *Se realizó una limpieza total de la cámara desengrasadora posterior a la visita del SAG, el día 15 de diciembre de 2020 (Fotografías 14 y 15). La empresa encargada de la mantención y limpieza de la cámara desengrasadora fue Alcantarillados Lincoyán del Sur SpA, y los RILes extraídos fueron dispuestos en el Relleno Sanitario El Retamo. Así también, se realizó limpieza del suelo por donde escurrieron los RILes, disponiendo los residuos del mismo modo que el alperujo; esto es, en los campos propios de olivos. Finalmente, en el Anexo 8 se adjuntaron facturas y certificados de retiro y disposición de los lodos grasos.*
