## INFORME TÉCNICO DE FISCALIZACIÓN AMBIENTAL

### Inspección ambiental - Examen de Información

### IBEREOLICA CABO LEONES III

DFZ-2020-3189-III-RCA

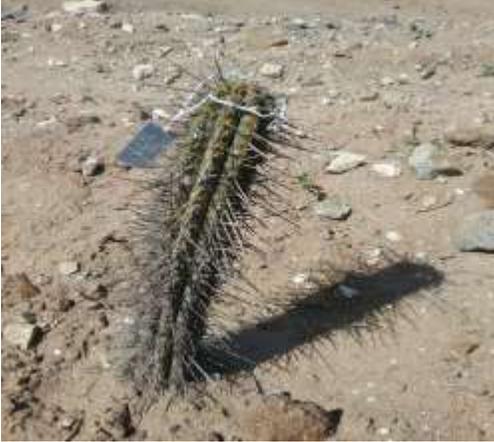
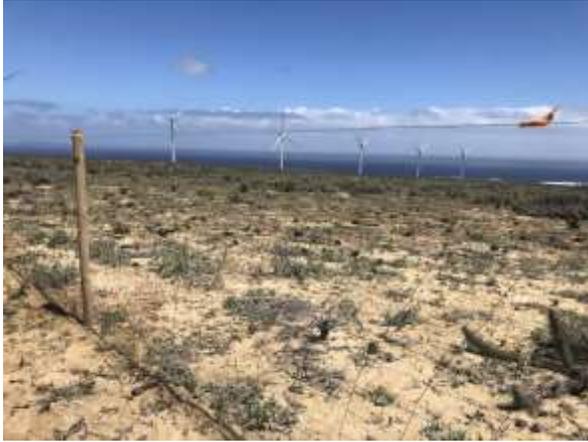
<b>Fotografía 1.</b>		<b>Fecha:</b> 01-10-2020	
<b>Coordenadas</b>	<b>DATUM</b>	<b>WGS84</b>	<b>HUSO 19</b>
<b>Coordenada</b>	<b>Norte:</b>	<b>Coordenada</b>	<b>Este:</b>

6.798.148		257.489	
<b>Descripción de medio de prueba:</b> Cactácea columnar ( <i>Eulychnia acida</i> ) relocalizada en zanja eléctrica sin las protecciones comprometidas.		<b>Descripción de medio de prueba:</b> Cerco de sitio de relocalización de flora.

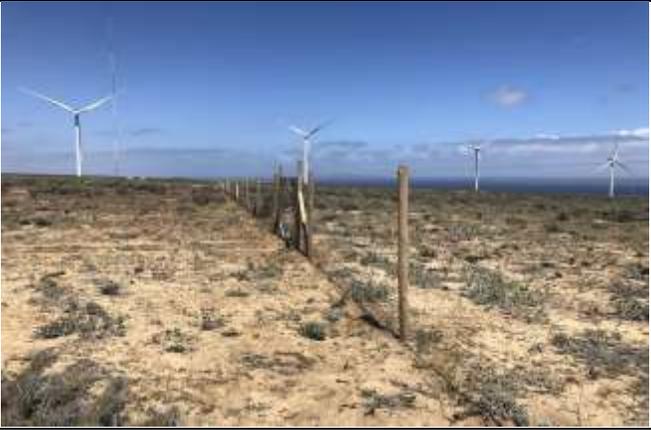
<b>Fotografía 3.</b>		<b>Fecha:</b> 01-10-2020	
<b>Coordenadas</b>	<b>DATUM</b>	<b>WGS84</b>	<b>HUSO 19</b>
<b>Coordenada</b>	<b>Norte:</b>	<b>Coordenada</b>	<b>Este:</b>

*“1. Se evidenció en la inspección ambiental que existe un solo sitio de relocalización de flora y no seis sitios como lo estipula la RCA correspondiente al proyecto.  
2. Si bien, el cercado del sitio de relocalización cumple en cuanto a tipo de cerco no debe causar algún daño a la fauna silvestre del lugar, este sitio no posee cartel o baliza que lo identifique de acuerdo a lo comprometido en la adenda de la evaluación”.*

6.798.219		257.468	
<b>Descripción de medio de prueba:</b> Sitio de relocalización de flora, se observa que no posee cartel o baliza en la entrada.

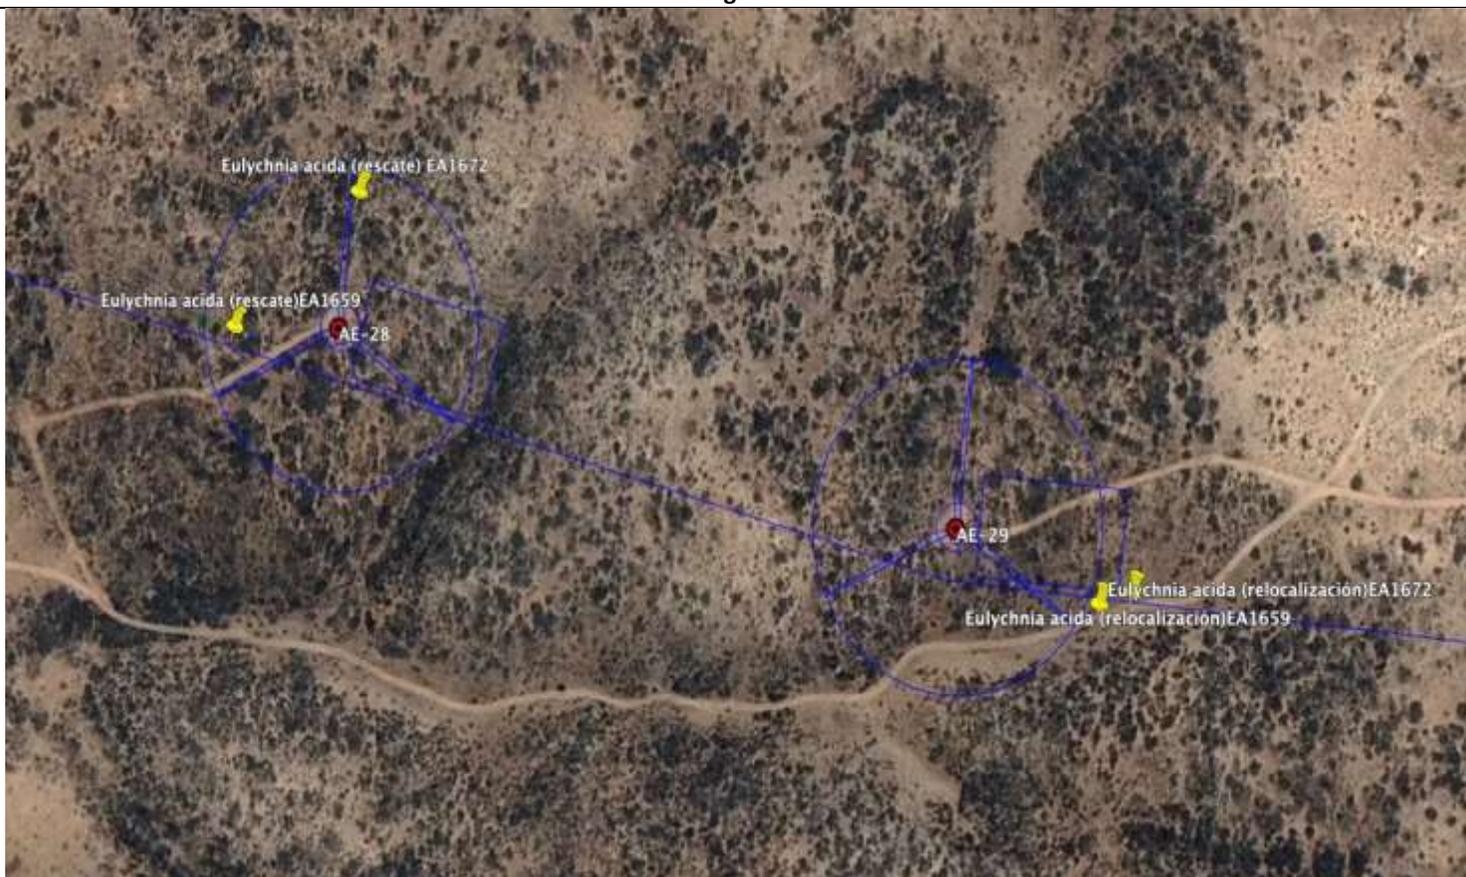
### Registro 2.

**Descripción de medio de prueba:** Imagen de programa Google Earth, en donde se observa zona de rescate y relocalización de la especie *Eulichnia acida* de los códigos EA1672 y EA1659 solicitados en el momento de la inspección ambiental.

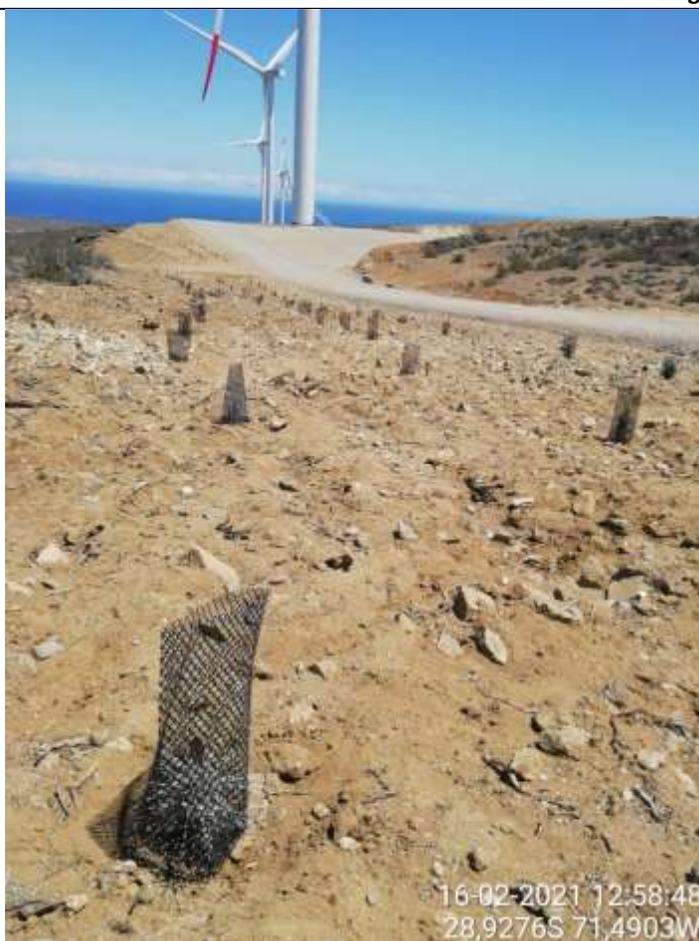
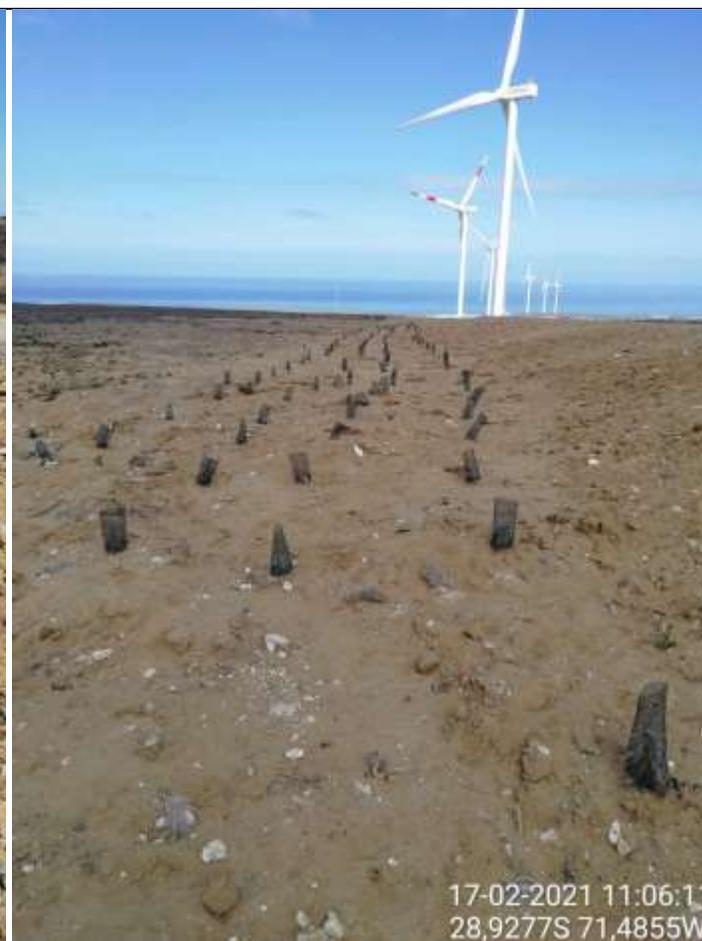
**Registro 3.**

**Descripción de medio de prueba:** Registro fotográfico de los días 16 y 17 de febrero de 2021 con coordenadas UTM WS 84, en el cual se observa el estado de protección de los individuos de cactáceas relocalizadas en el camino vial 3 a la fecha.

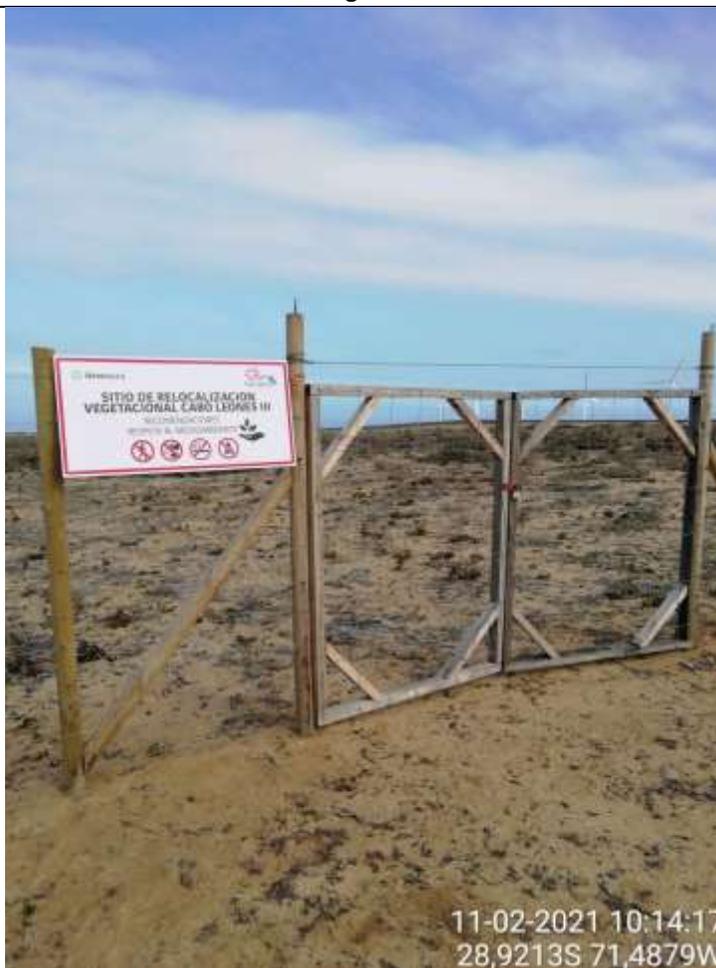
**Registro 4.**

**Descripción de medio de prueba:** Registro fotográfico del día 11 de febrero de 2021 con coordenadas geográficas UTM WGS 84, en el cual se muestra la instalación de cartel que identifica el sitio de relocalización de flora.

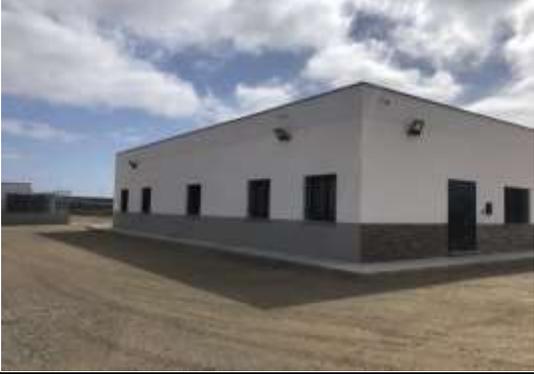
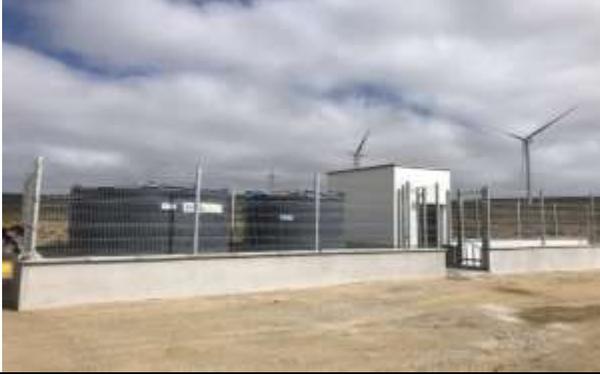
<b>Fotografía 4.</b>		<b>Fecha:</b> 01-10-2020		<b>Fotografía 5.</b>		<b>Fecha:</b> 01-10-2020	
<b>Coordenadas DATUM WGS84 HUSO 19</b>	<b>Coordenada Norte:</b> 6.797.005	<b>Coordenada Este:</b> 258.672	<b>Coordenadas DATUM WGS84 HUSO 19</b>	<b>Coordenada Norte:</b> 6.796.948	<b>Coordenada Este:</b> 258.593		
<b>Descripción de medio de prueba:</b> Edificio de Control y Servicio construido.				<b>Descripción de medio de prueba:</b> Planta de Tratamiento de Aguas Servidas construida.

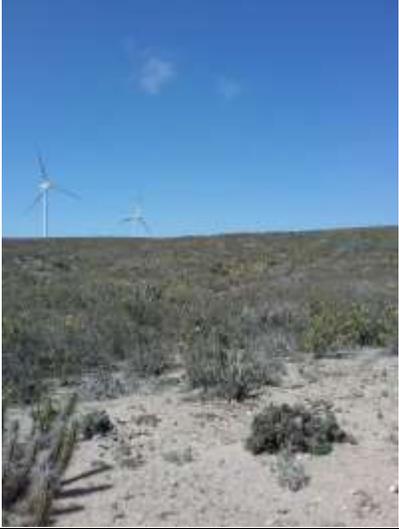
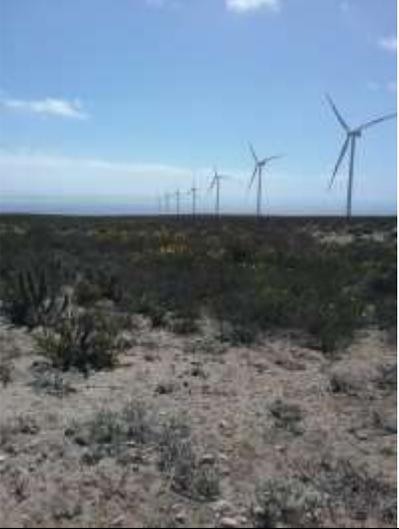
<b>Fotografía 6.</b>		<b>Fecha:</b> 01-10-2020		<b>Fotografía 7.</b>		<b>Fecha:</b>	
<b>Coordenadas DATUM WGS84 HUSO 19</b>	<b>Coordenada Norte:</b> 6.798.902	<b>Coordenada Este:</b> 257.715	<b>Coordenadas DATUM WGS84 HUSO 19</b>	<b>Coordenada Norte:</b> 6.798.897	<b>Coordenada Este:</b> 257.694		
<b>Descripción de medio de prueba:</b> Sitio de relocalización de fauna, imagen dirección oeste.				<b>Descripción de medio de prueba:</b> Sitio relocalización de fauna, imagen dirección este.

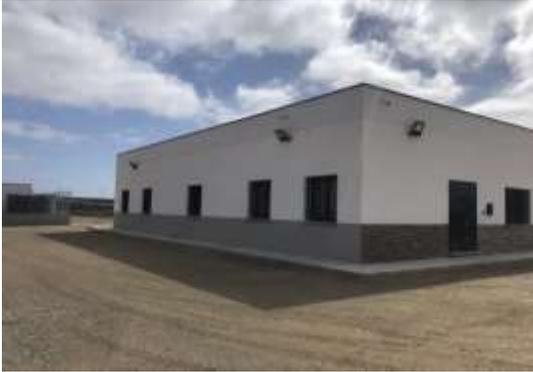
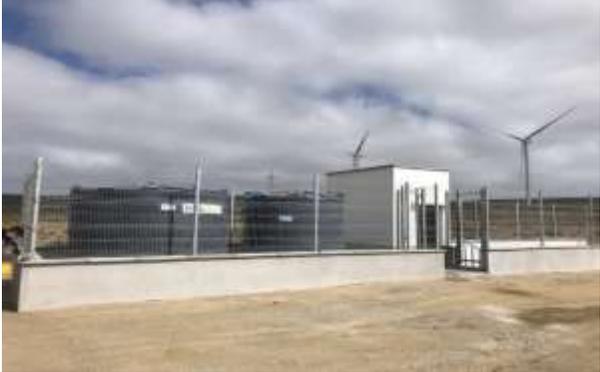
<b>Fotografía 8.</b>	<b>Fecha:</b> 01-10-2020	<b>Fotografía 9.</b>	<b>Fecha:</b> 01-10-2020	
<b>Coordenadas DATUM WGS84 HUSO 19</b>	<b>Coordenada Norte:</b> 6.797.005	<b>Coordenada Este:</b> 258.672	<b>Coordenadas DATUM WGS84 HUSO 19</b>	<b>Coordenada Norte:</b> 6.796.948
<b>Descripción de medio de prueba:</b> Edificio de Control y Servicio construido.		<b>Descripción de medio de prueba:</b> Planta de Tratamiento de Aguas Servidas construida.

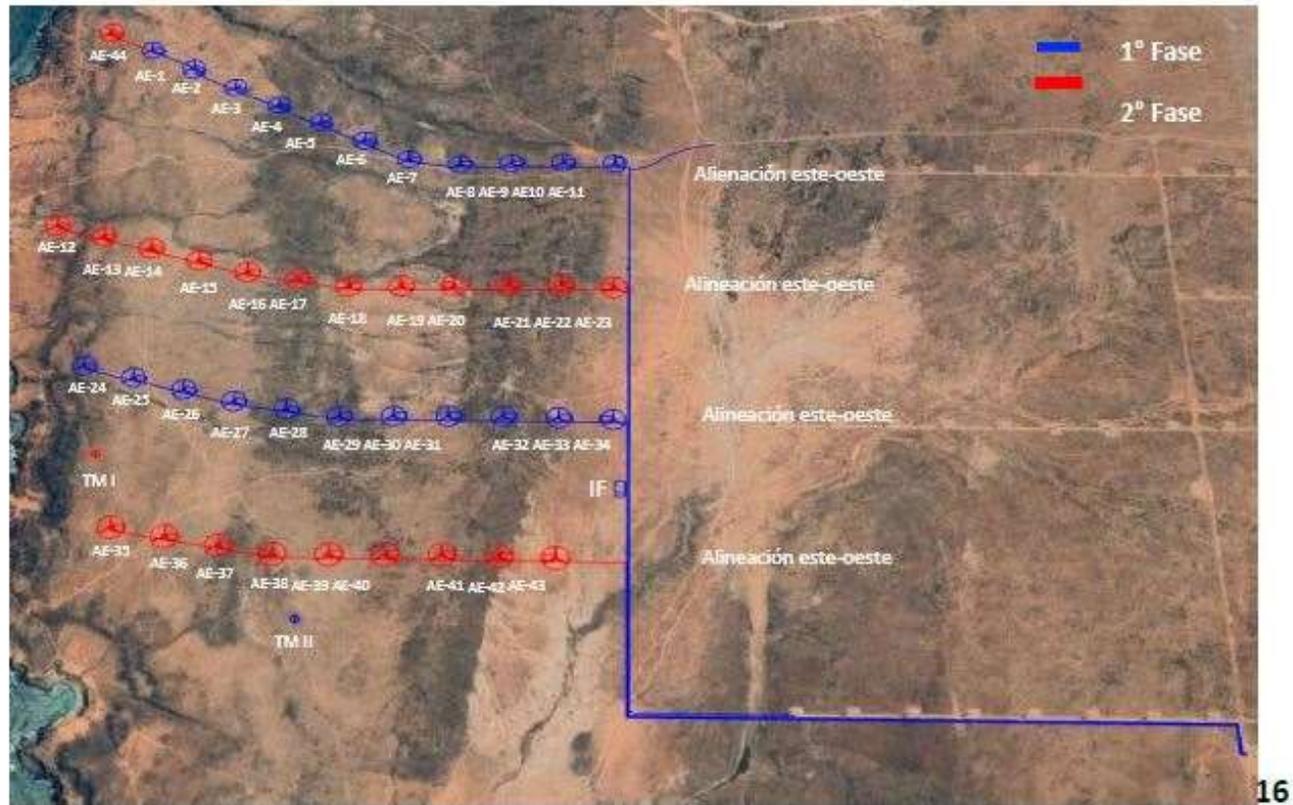
**Registro 8.**

**Descripción de medio de prueba:** Nuevo layout del proyecto presentado mediante consulta de Pertinencia que fuera resuelto mediante Res. Ex. SEA del 29.05.2020.

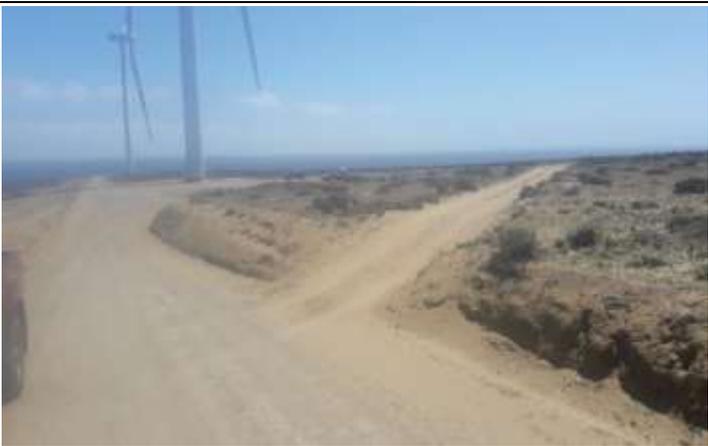
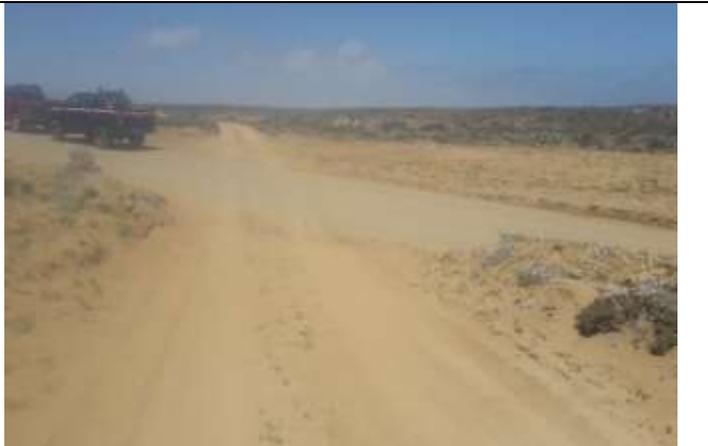
<b>Fotografía 10.</b>		<b>Fecha:</b> 01-10-2020		<b>Fotografía 11.</b>		<b>Fecha:</b> 01-10-2020	
<b>Coordenadas DATUM WGS84 HUSO 19</b>	<b>Coordenada Norte:</b> 6.797.724	<b>Coordenada Este:</b> 256.049	<b>Coordenadas DATUM WGS84 HUSO 19</b>	<b>Coordenada Norte:</b> 6.797.724	<b>Coordenada Este:</b> 256.049		
<b>Descripción de medio de prueba:</b> Ruta de trashumancia N° 1.				<b>Descripción de medio de prueba:</b> Ruta de trashumancia N° 1.

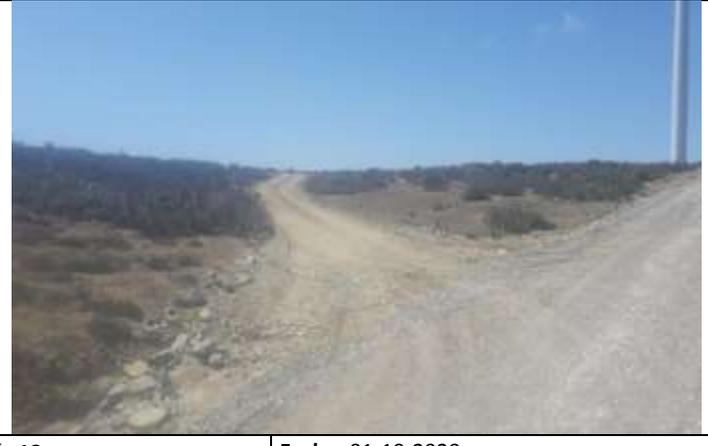
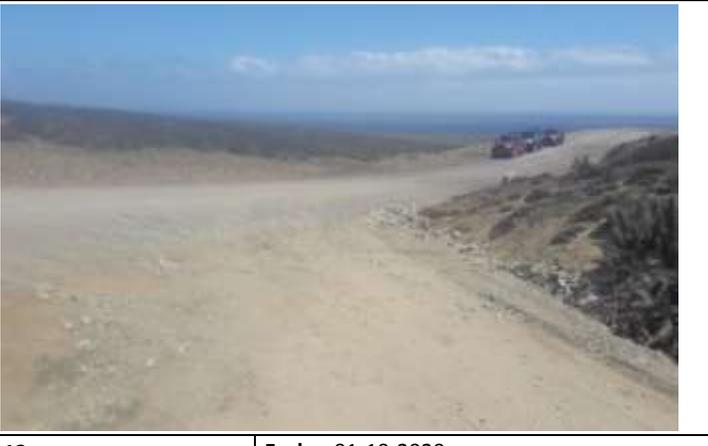
<b>Fotografía 12.</b>		<b>Fecha:</b> 01-10-2020		<b>Fotografía 13.</b>		<b>Fecha:</b> 01-10-2020	
<b>Coordenadas DATUM WGS84 HUSO 19</b>	<b>Coordenada Norte:</b> 6.797.498	<b>Coordenada Este:</b> 257.215	<b>Coordenadas DATUM WGS84 HUSO 19</b>	<b>Coordenada Norte:</b> 6.797.498	<b>Coordenada Este:</b> 257.215		
<b>Descripción de medio de prueba:</b> Ruta de trashumancia N°2.				<b>Descripción de medio de prueba:</b> Ruta de trashumancia N°2.

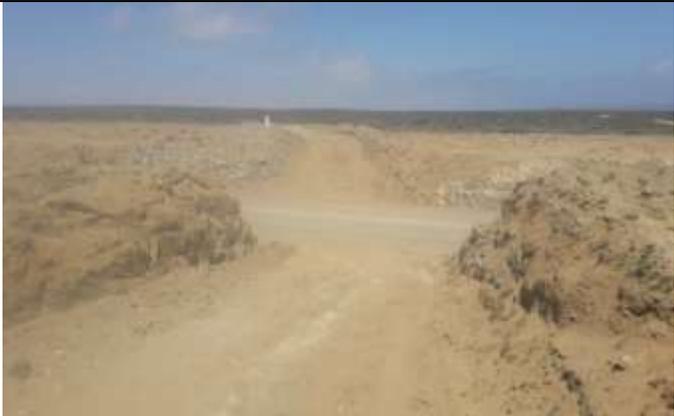
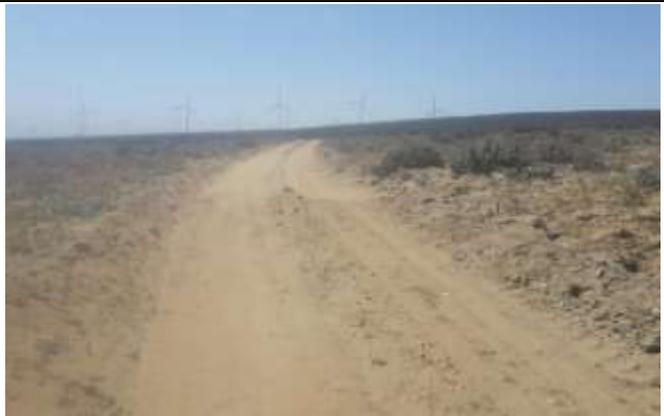
<b>Fotografía 14.</b>		<b>Fecha:</b> 01-10-2020		<b>Fotografía 15.</b>		<b>Fecha:</b> 01-10-2020	
<b>Coordenadas DATUM WGS84 HUSO 19</b>	<b>Coordenada Norte:</b> 6.797.503	<b>Coordenada Este:</b> 257.541	<b>Coordenadas DATUM WGS84 HUSO 19</b>	<b>Coordenada Norte:</b> 6.797.503	<b>Coordenada Este:</b> 257.541		
<b>Descripción de medio de prueba:</b> Ruta de trashumancia N° 3.				<b>Descripción de medio de prueba:</b> Ruta de trashumancia N°3.

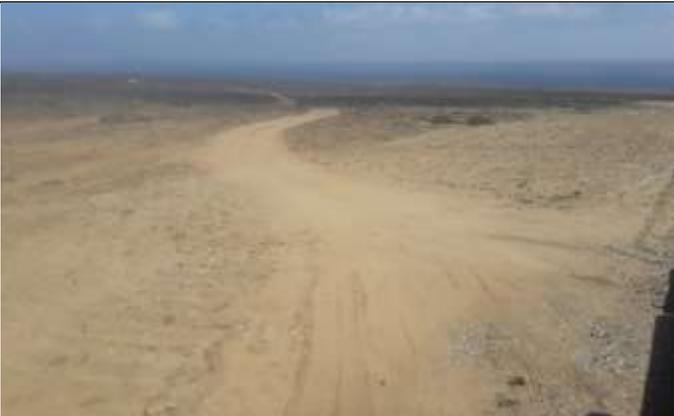
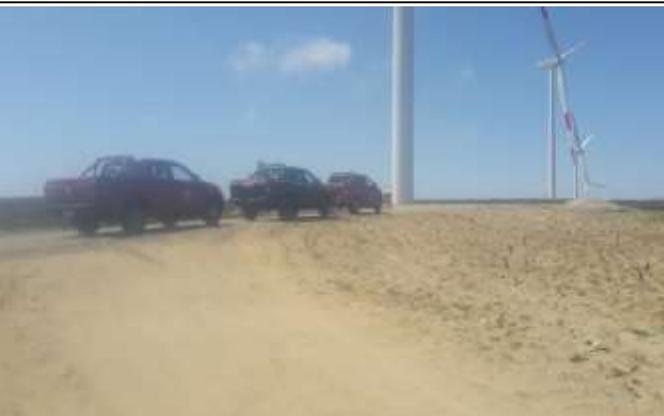
<b>Fotografía 16.</b>		<b>Fecha:</b> 01-10-2020		<b>Fotografía 17.</b>		<b>Fecha:</b>	
<b>Coordenadas DATUM WGS84 HUSO 19</b>	<b>Coordenada Norte:</b> 6.797.480	<b>Coordenada Este:</b> 257.605	<b>Coordenadas DATUM WGS84 HUSO 19</b>	<b>Coordenada Norte:</b> 6.797.480	<b>Coordenada Este:</b> 257.605		
<b>Descripción de medio de prueba:</b> Ruta de trashumancia N°4.				<b>Descripción de medio de prueba:</b> Ruta de trashumancia N°4.

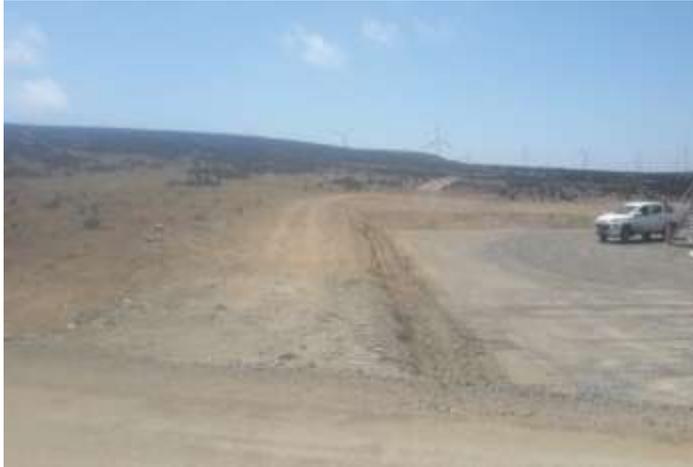
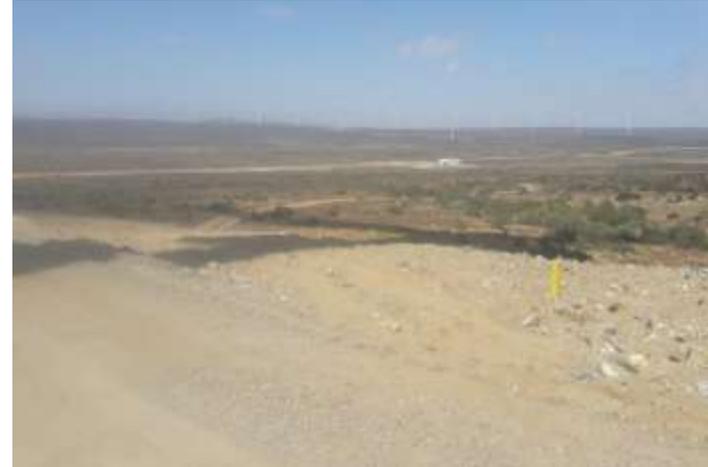
**Descripción de medio de prueba:** Ruta de trashumancia N° 5.

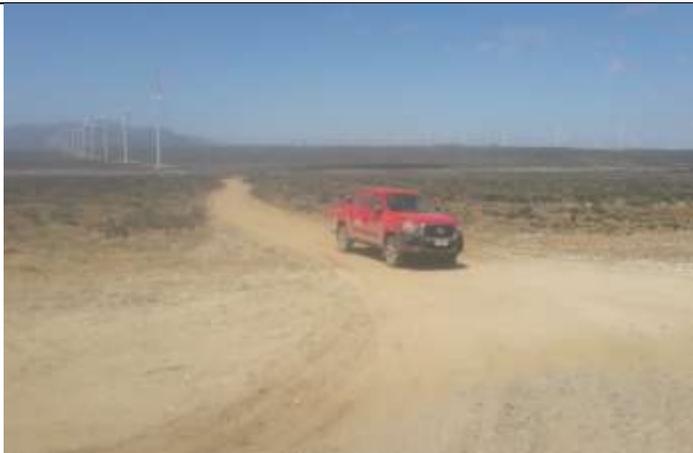
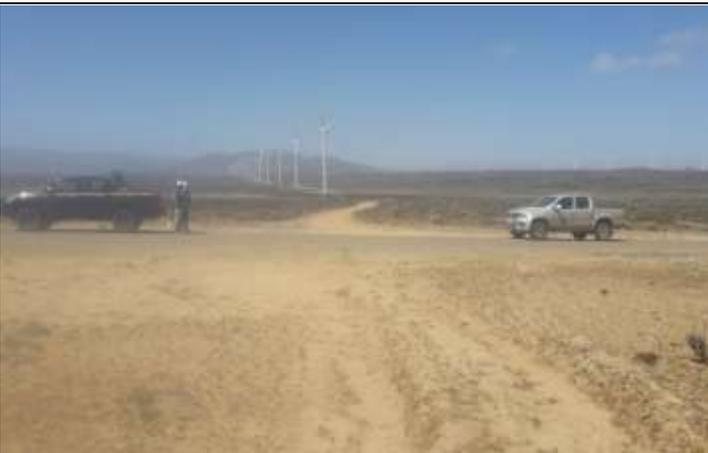
**Descripción de medio de prueba:** Ruta de trashumancia N°6.

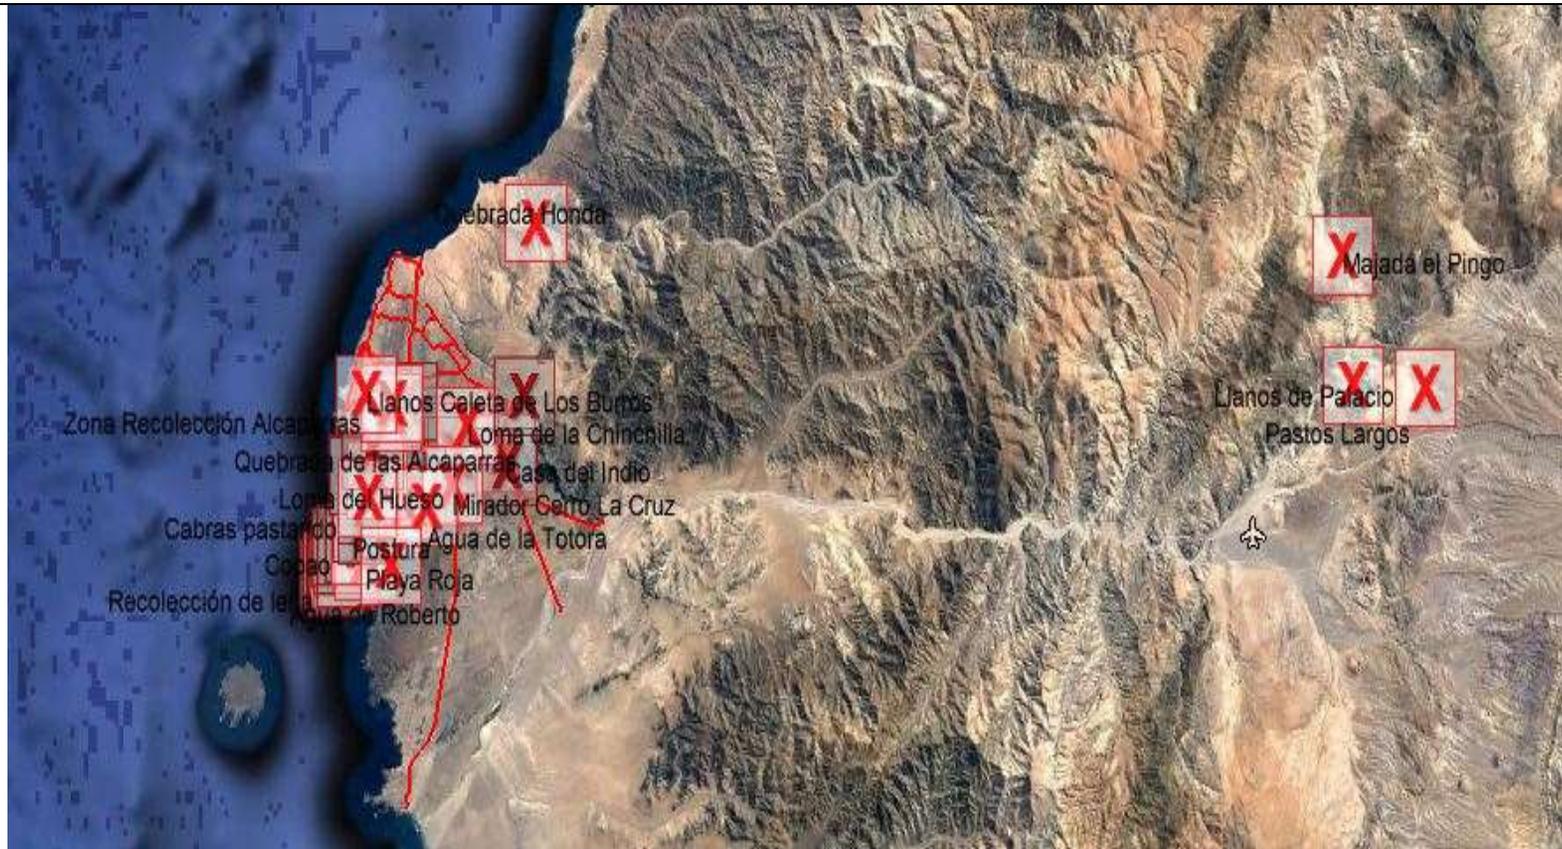
**Registro 10.**

**Descripción de medio de prueba:** Plano en formato KMZ, trabajado con la comunidad, con la identificación de los sitios de significación cultural, previo a la iniciación de las obras del Proyecto.

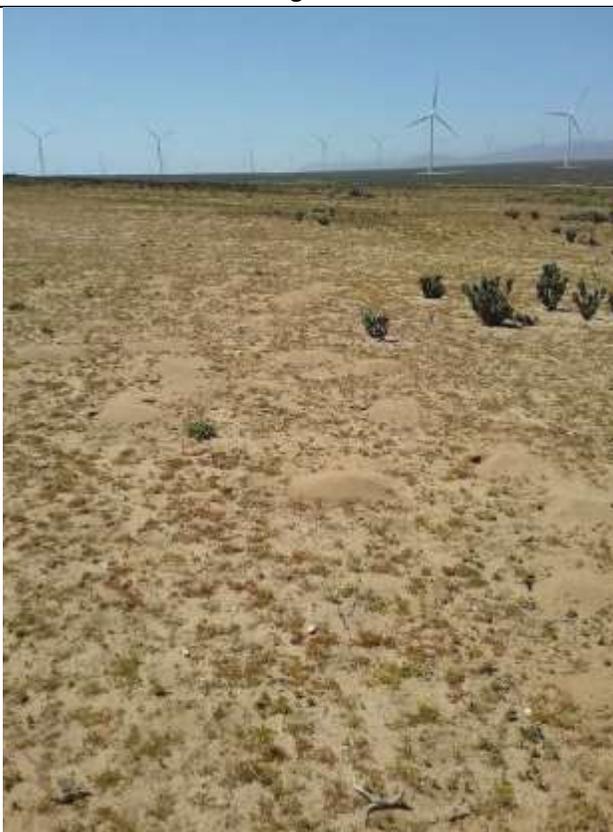
Fotografía 22.

En las coordenadas E258702; N6798425 se observó cururera el cual no se pudo determinar en ese momento si se encontraba activa o inactiva. La cururera se encontraba al lado este del eje principal norte-sur, fuera del alcance de alguna obra del proyecto (Fotografía N°22).
