## INFORME TÉCNICO DE FISCALIZACIÓN AMBIENTAL

**MINA DON JAIME**

**DFZ-2020-627-V-RCA**

**JULIO, 2020**

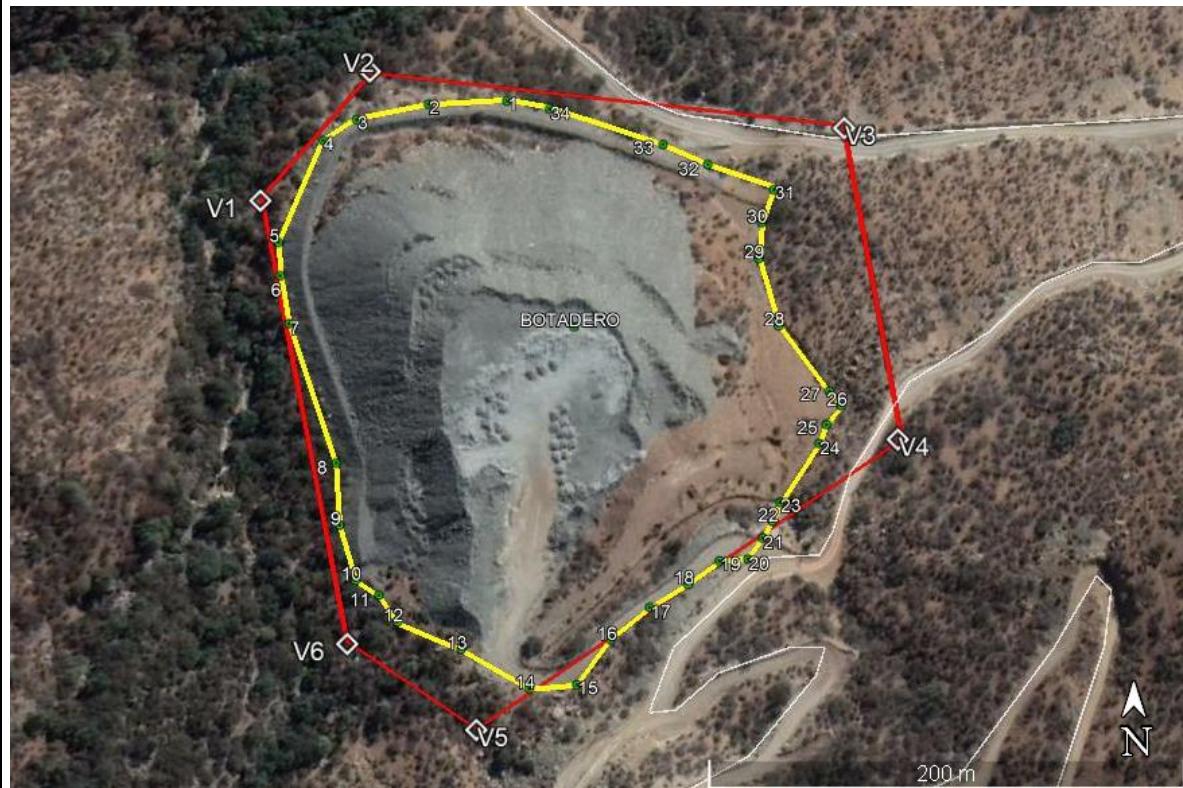
Figura 1

Áreas intervenidas en el sector botadero, donde en color rojo se detalla polígono autorizado en RCA N°37/2010 y en amarillo track tomado por el titular, con perímetro de áreas intervenidas en sector botadero.

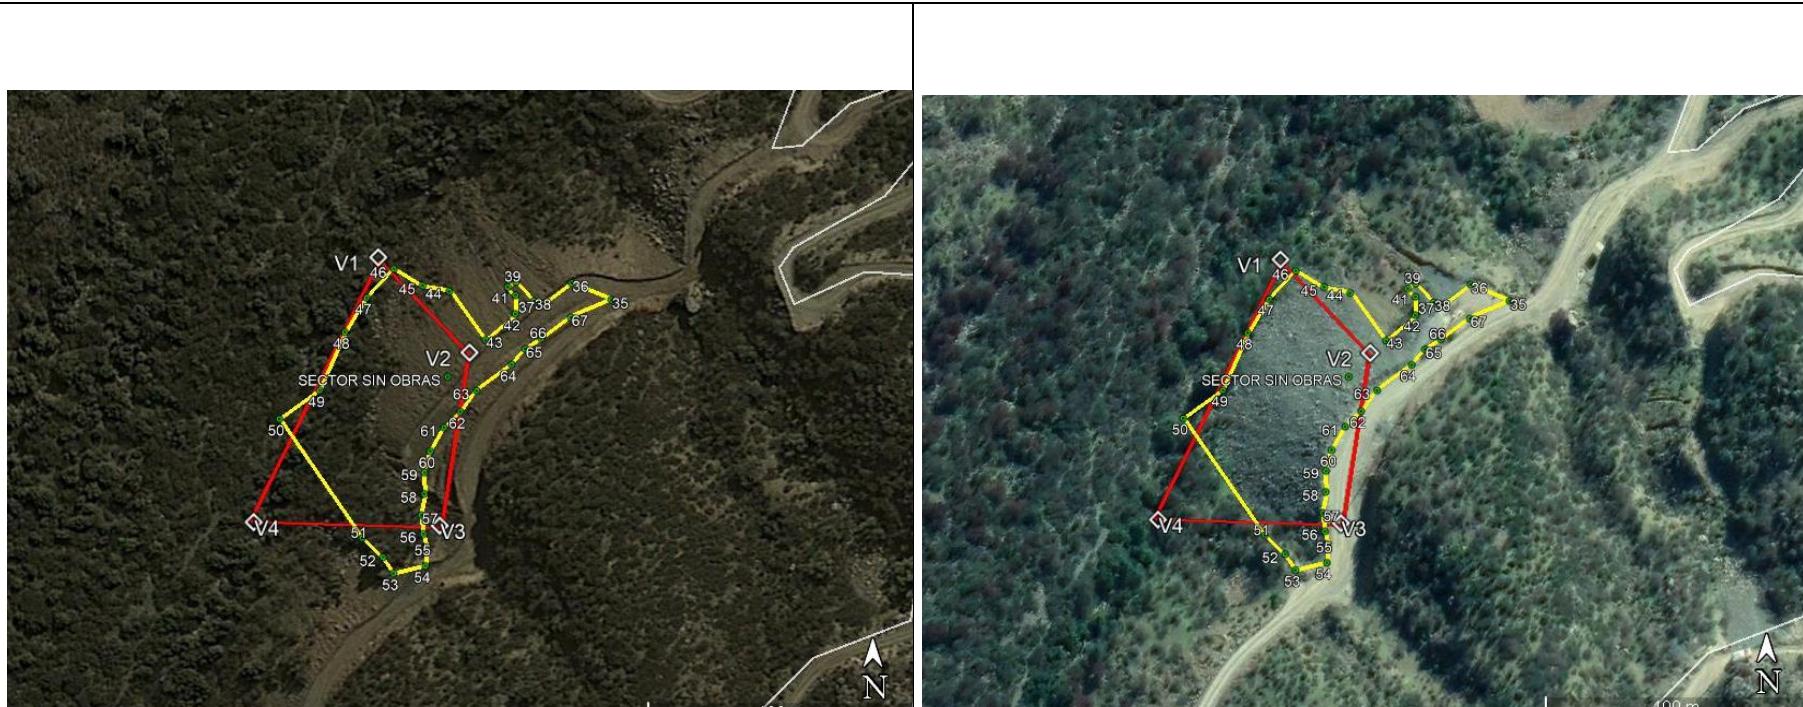
- b. En respuesta a requerimiento c) de la Resolución Exenta N°47/2020, el titular indica que *“si bien se habilitó la plataforma y el área para instalar el chancador primario, finalmente no se concretó y/o materializó, la instalación del equipo”*. Al respecto, en atención a lo visualizado en imágenes de Google Earth Pro, se constata que entre el 16 de julio de 2010 (Figura 2) y el 29 de julio de 2020 (Figura 3) en dicho sector no se construyó la instalación.

Superficie Chancador Primario, donde en color rojo se detalla polígono autorizado en RCA N°37/2010 y en amarillo track tomado por el titular, con perímetro del área intervenida al año 2010.

Superficie Chancador Primario, donde en color rojo se detalla polígono autorizado en RCA N°37/2010 y en amarillo track tomado por el titular, con perímetro del área intervenida al año 2020.

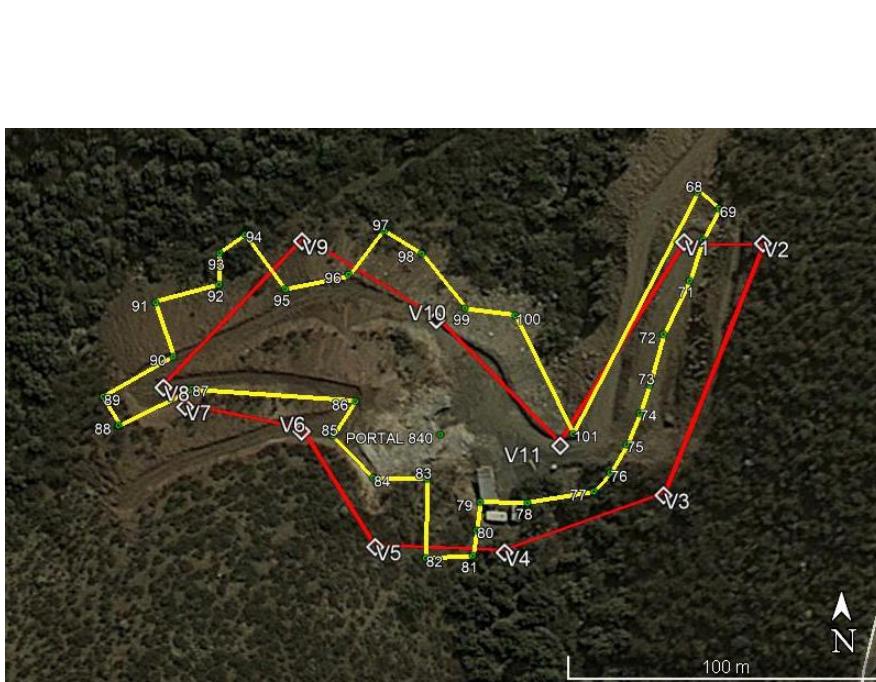
Figura 4

Superficie intervenida portal 840, donde en color rojo se detalla polígono autorizado en RCA N°37/2010 y en amarillo track tomado por el titular, con perímetro del área intervenida al año 2010.

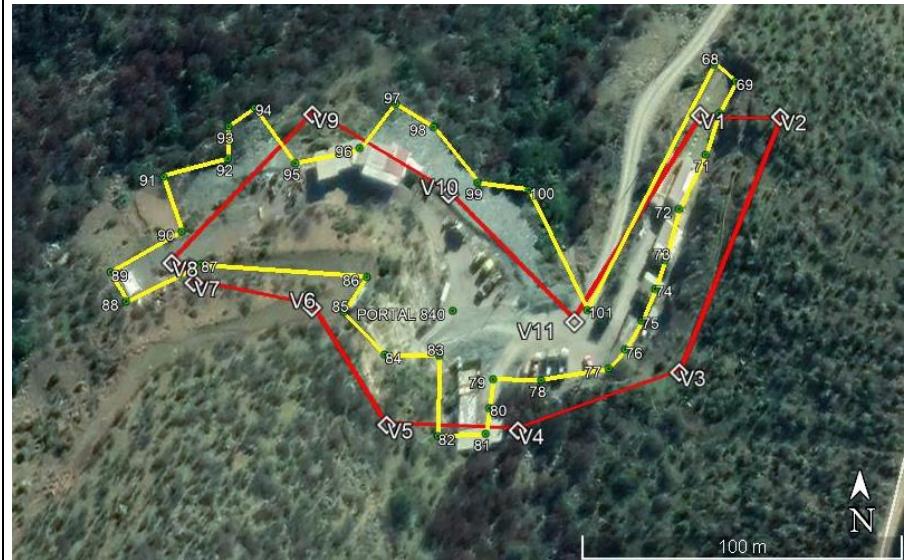
Figura 5

Superficie intervenida portal 840, donde en color rojo se detalla polígono autorizado en RCA N°37/2010 y en amarillo track tomado por el titular, con perímetro del área intervenida al año 2020.

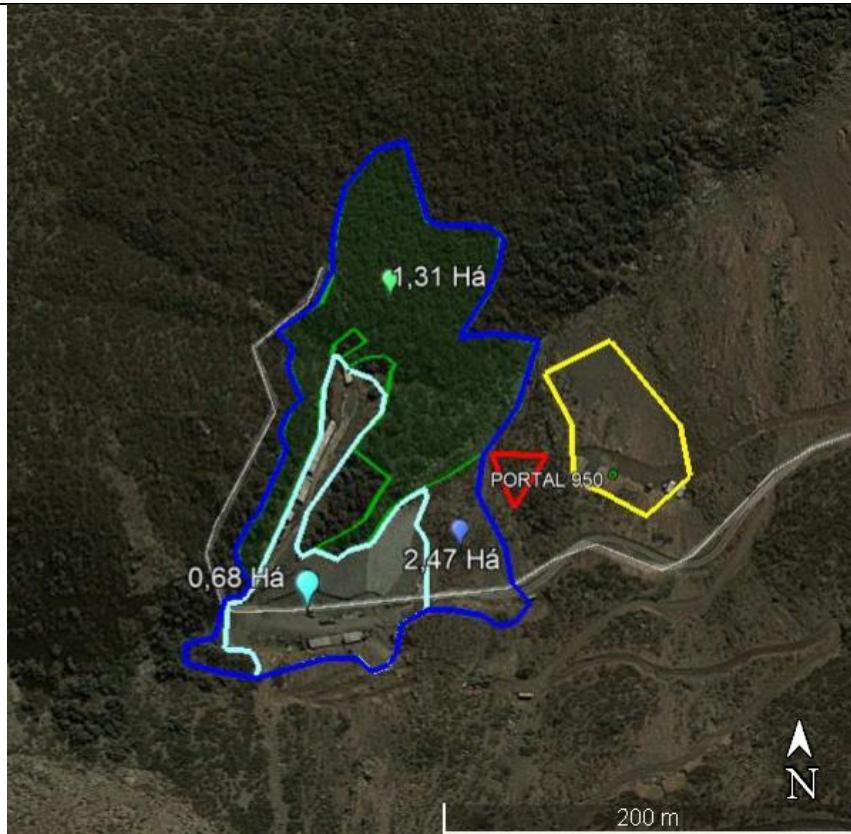
- e. En la Figura 6 y la Figura 7, se evidencia que el titular intervino zonas no incluidas en el proceso de evaluación de la RCA N°37/2010, a continuación, se desglosan las superficies no informadas:

- Zonas intervenidas antes de la ejecución del proyecto, 0,68 hectáreas (polígono celeste de la Figura 6 y la Figura 7)
- Zonas intervenidas y reportadas por el titular en carta MLC-GG-57, **0,36 hectáreas** (polígono amarillo de la Figura 6 y la Figura 7)
- Zonas intervenidas al 22 de marzo de 2020, **2,47 hectáreas** (polígono azul de la Figura 6 y la Figura 7)
- Zonas de interés vegetacional intervenidas al 22 de marzo de 2020, **1,31 hectáreas** (polígono verde de la Figura 6 y la Figura 7)

Superficie intervenida portal 950, donde en color rojo se detalla polígono autorizado en RCA N°37/2010 y en amarillo track tomado por el titular, con perímetro del área intervenida al año 2010.

Del mismo modo, en color celeste se detallan las estructuras que se encontraban intervenidas previo a la aprobación de la RCA N°37/2010 y en color azul las superficies intervenidas al finalizar el proyecto.

Finalmente, en color verde se visualizan las superficies vegetacionales intervenidas.

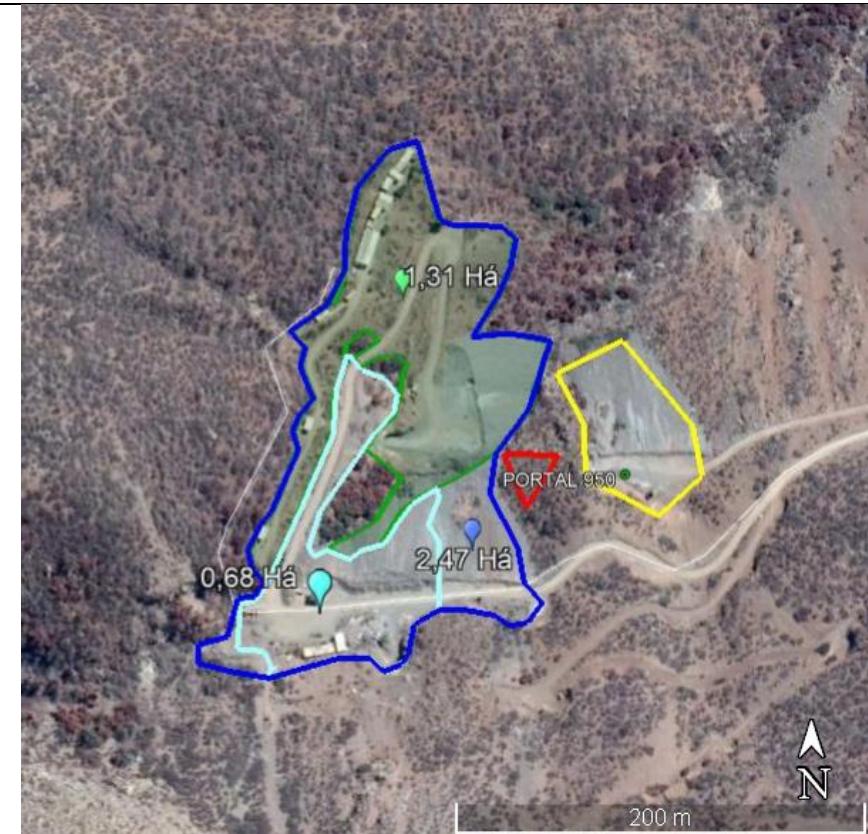
Figura 7

Superficie intervenida portal 950, donde en color rojo se detalla polígono autorizado en RCA N°37/2010 y en amarillo track tomado por el titular, con perímetro del área intervenida al año 2020.

Del mismo modo, en color celeste se detallan las estructuras que se encontraban intervenidas previo a la aprobación de la RCA N°37/2010 y en color azul las superficies intervenidas al finalizar el proyecto.

Finalmente, en color verde se visualizan las superficies vegetacionales intervenidas.

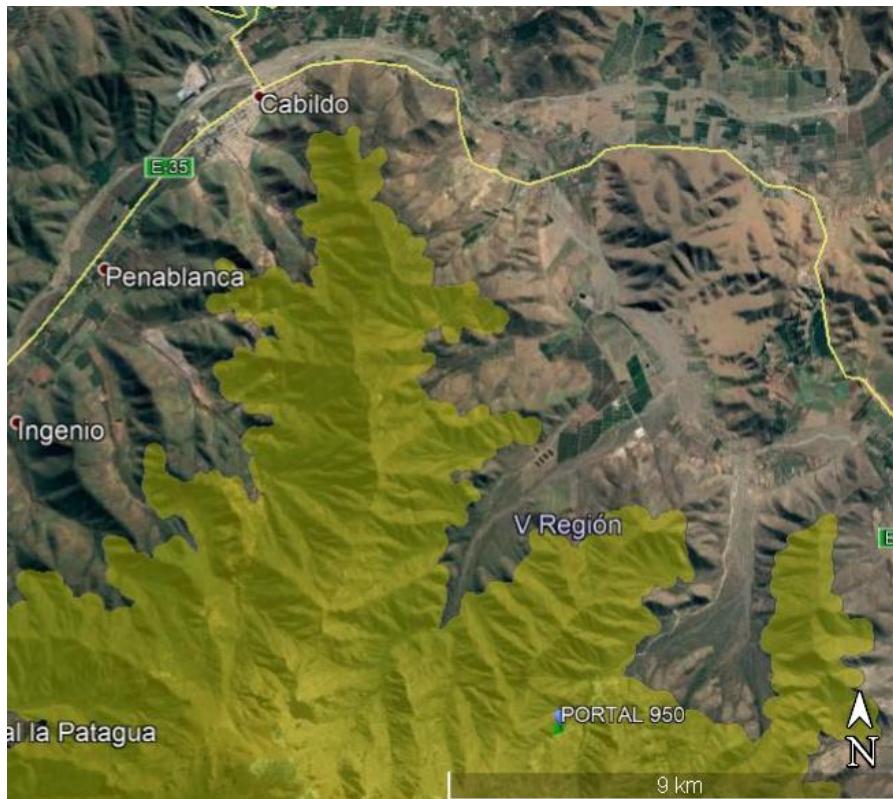
**Figura 8**

Sitio de intervención de bosque nativo, en el portal 950, el cual se inserta dentro de los límites del Sitio Prioritario Cordillera El Melón, el cual se detalla como un polígono amarillo.

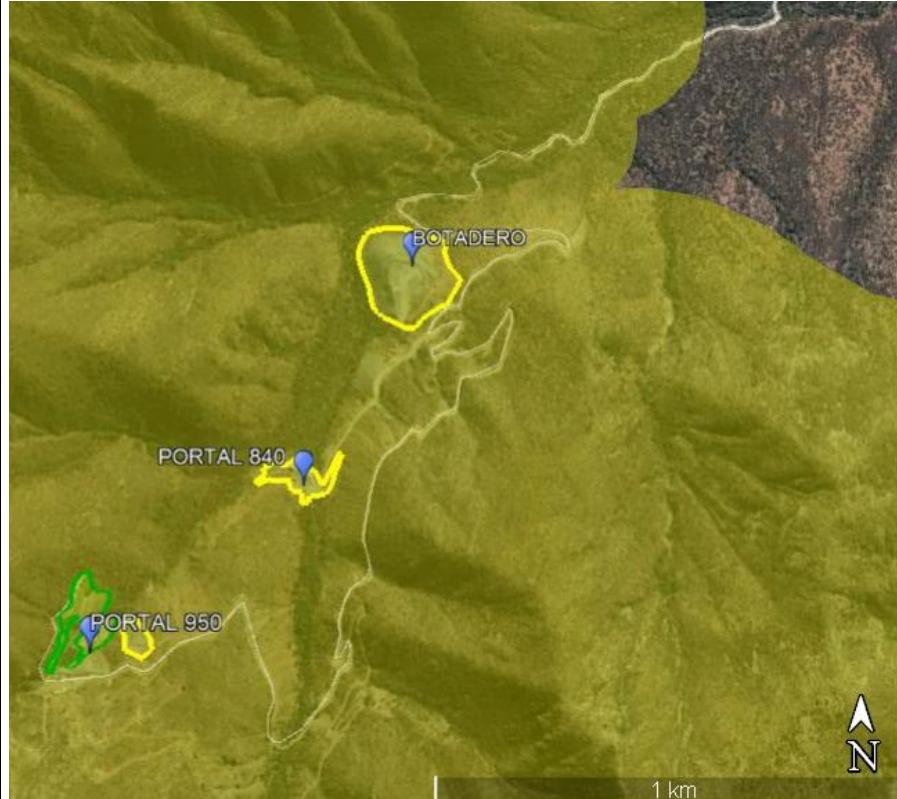
**Figura 9**

Detalle de la ubicación de los sitios intervenidos de bosque nativo, polígono con límites verdes, que no fueron indicados como sitio a intervenir, en el proceso de evaluación del proyecto aprobado por la RCA N°37/2010. Se detalla, que la zona de corta se encuentra inserta dentro de los límites del Sitio Prioritario Cordillera El Melón (polígono amarillo).

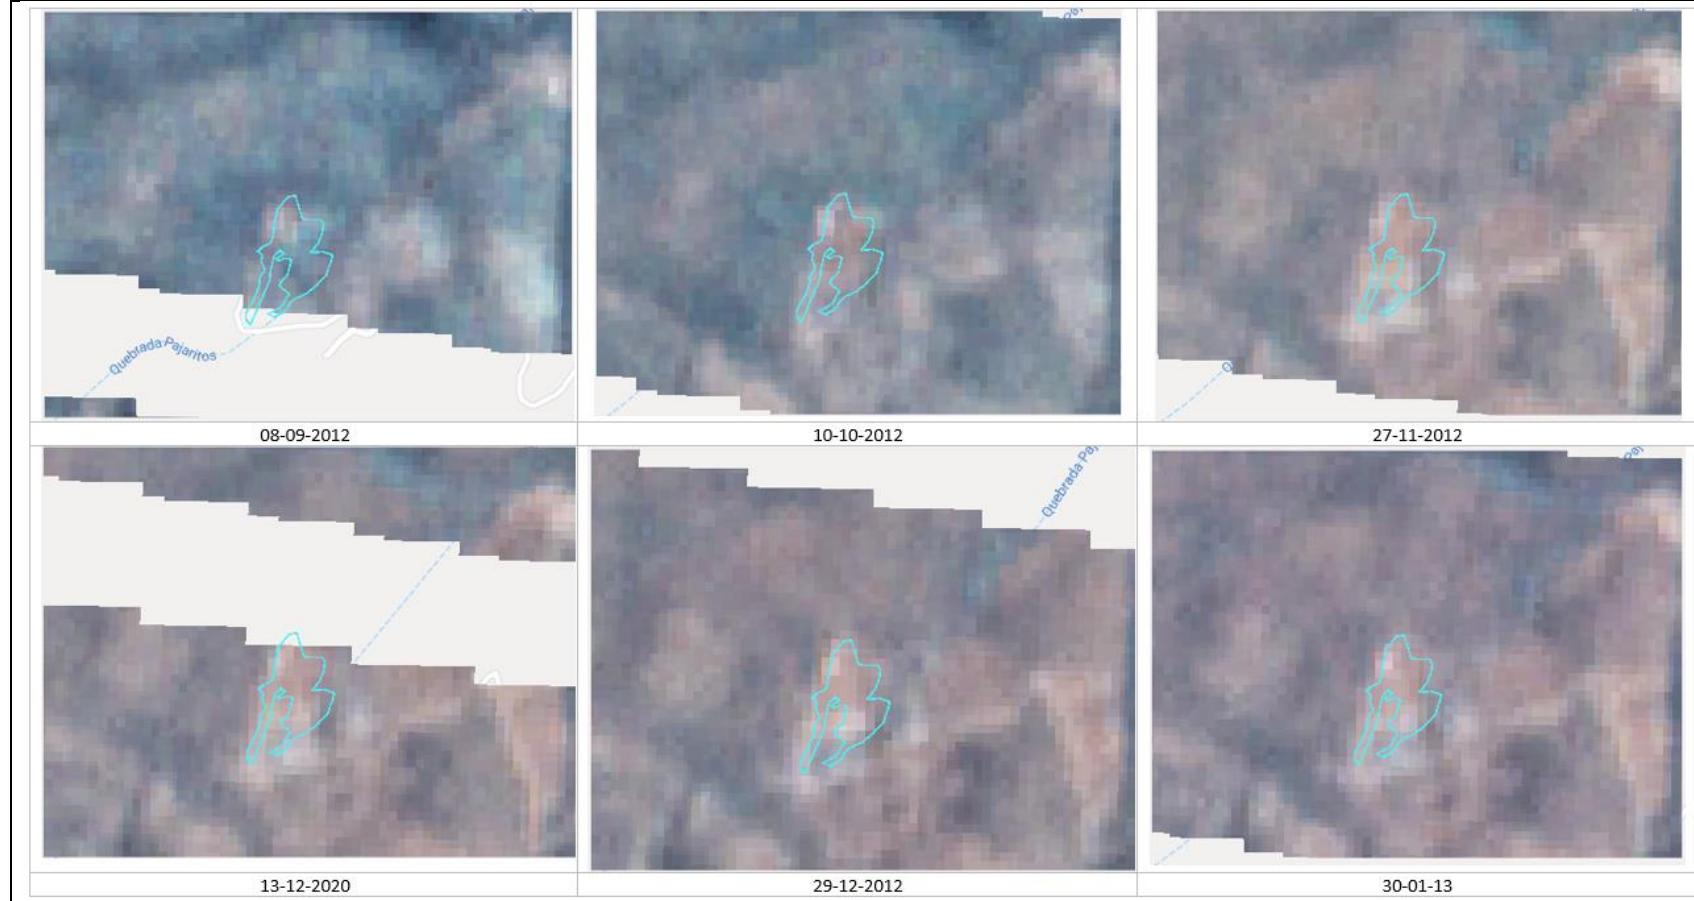
Figura 10

j. Finalmente, de acuerdo a análisis multitemporal de imágenes satelitales, se observa que los hechos indicados relativos a corta de bosque nativo, acontecieron antes de la entrada en vigencia de las competencias de la SMA (diciembre 2012), constatándose que la corta fue realizada entre el día 10 de octubre de 2012 y el 27 de noviembre de 2012 (Figura 10).

Fechas en las cuales se realizaron las actividades de corta de bosque nativo.

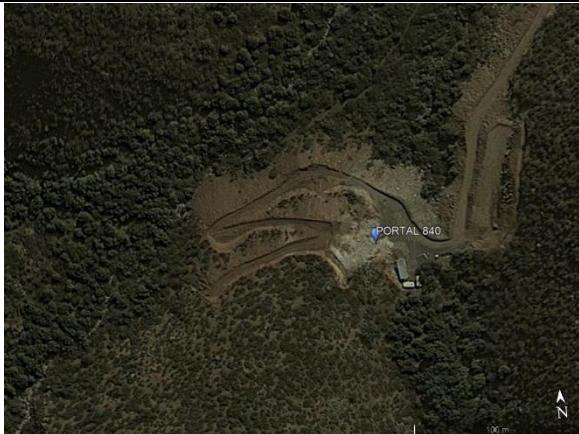
**Figura 11** Fecha: 16-07-2010

**Descripción del medio de prueba:**  
Instalaciones Portal 840, previo a la ejecución del proyecto

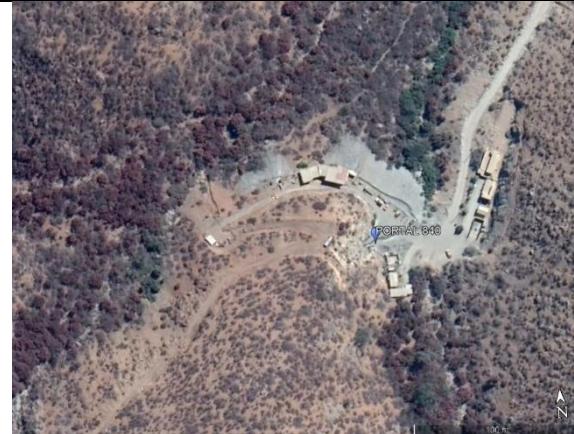
**Figura 12** Fecha: 29-07-2020

- b. Del examen de información realizado el titular cede las responsabilidades y actividades de cierre a Minera La Patagua S.A, asociadas al desmantelamiento del nivel 840, retiro y disposición final de RISES, en atención a lo evidenciado en escrituras públicas del 11 de diciembre de 2019 y 30 de junio de 2020. Sin prejuicio de lo antes mencionado, de acuerdo a lo señalado por el titular en respuesta a requerimiento b), de la resolución N°47/2020 (Anexo 2), el titular del proyecto sigue siendo Minera Las Cenizas S.A., por lo antes mencionado, y de acuerdo a lo detallado por el titular en el Cronograma de Ejecución de medidas de cierre, adjuntas en Anexo A de respuesta a requerimiento de información (Anexo 2) y análisis multitemporal de imágenes satelitales (Figura 11 y Figura 12), se evidencia que el titular no ha desmantelado las instalaciones, estructuras y Maquinarias del Nivel 840.

**Descripción del medio de prueba:**  
Instalaciones que aún no han sido desmanteladas en portal 840

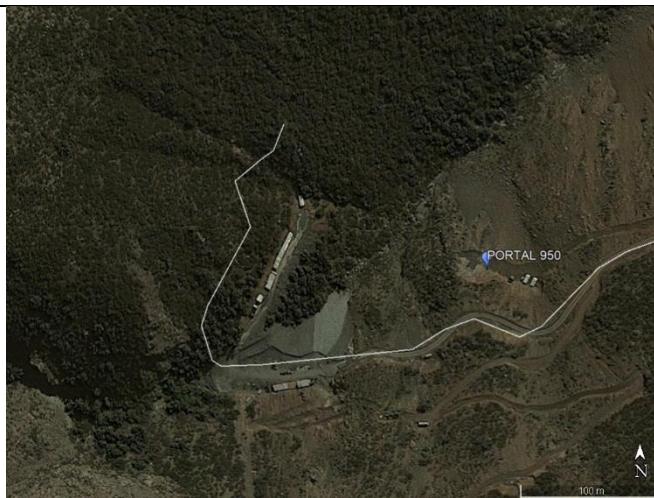
**Figura 13** Fecha: 16-07-2010

**Descripción del medio de prueba:**  
Instalaciones Portal 950, previo a la ejecución del proyecto

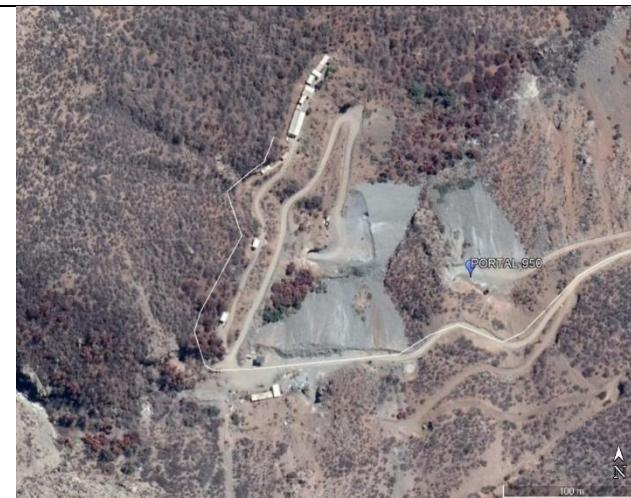
**Figura 14** Fecha: 29-07-2020

- d. Respecto, a las instalaciones en el portal 950, el titular se comprometió en la RCA N°37/2010, a que cuando cesen las actividades de operación, todos los equipos y maquinarias utilizados en la etapa de operación del proyecto serán retirados, así mismo indica que todas las instalaciones, tales como contenedores, planta de chancado etc. serán desenergizados, desmantelados y retirados del lugar, al respecto se evidencia que aún permanecen instaladas las estructuras del portal 950, en atención a análisis multitemporal (Figura 13 y Figura 14).

**Descripción del medio de prueba:**  
Instalaciones que aún no han sido desmanteladas en portal 950

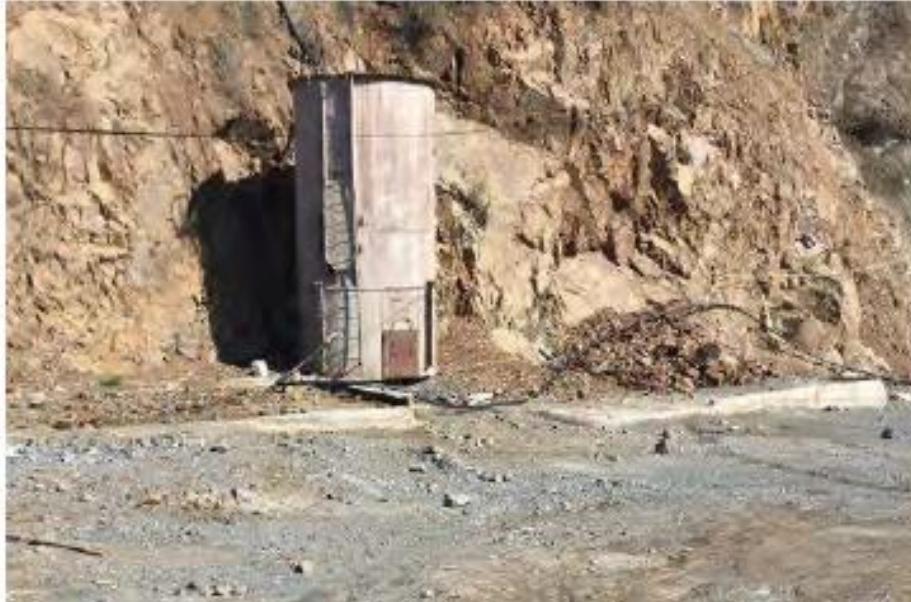
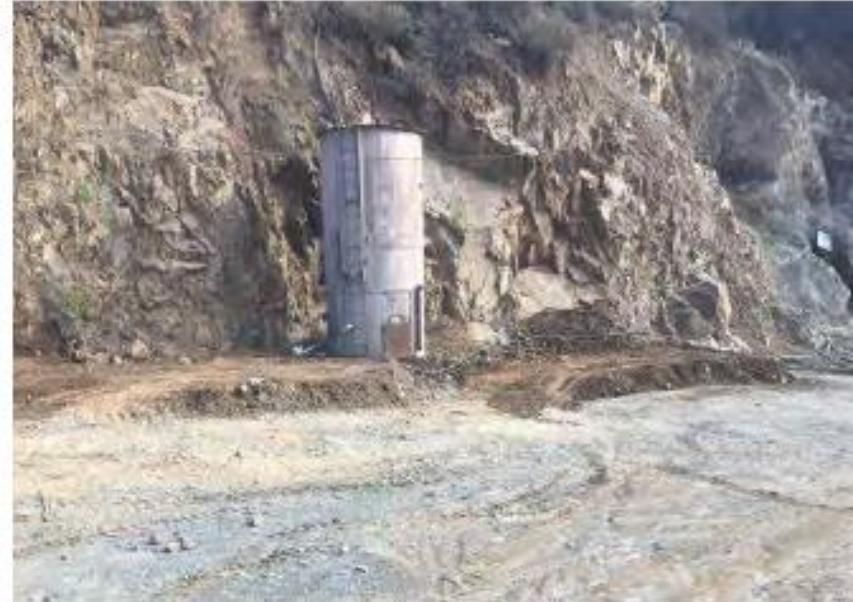
- f. El retraso en las actividades de desmantelamiento, provocan a lo menos un aumento en la temporalidad del impacto visual, en atención a registro fotográfico enviado por el titular (Fotografía 1) y lo visualizado en imágenes satelitales (Figura 4, Figura 5, Figura 6 y Figura 7). Al respecto, considerando el tiempo de vida útil de proyecto, inicialmente en 5 años (diciembre de 2015) y posteriormente extendido a junio de 2019, de acuerdo a consulta de pertinencia (anexo 7), al menos la duración del impacto visual, ha sido mayor al declarado en el proceso de evaluación.

Fotografía 1	Fecha: 07-07-2020	
Coordenadas UTM DATUM WGS84 HUSO 19 H	Norte: 6.399.136 (m)	Este: 312.525 (m)
<b>Descripción del medio de prueba:</b> Impacto visual de Estructuras en portal 950.

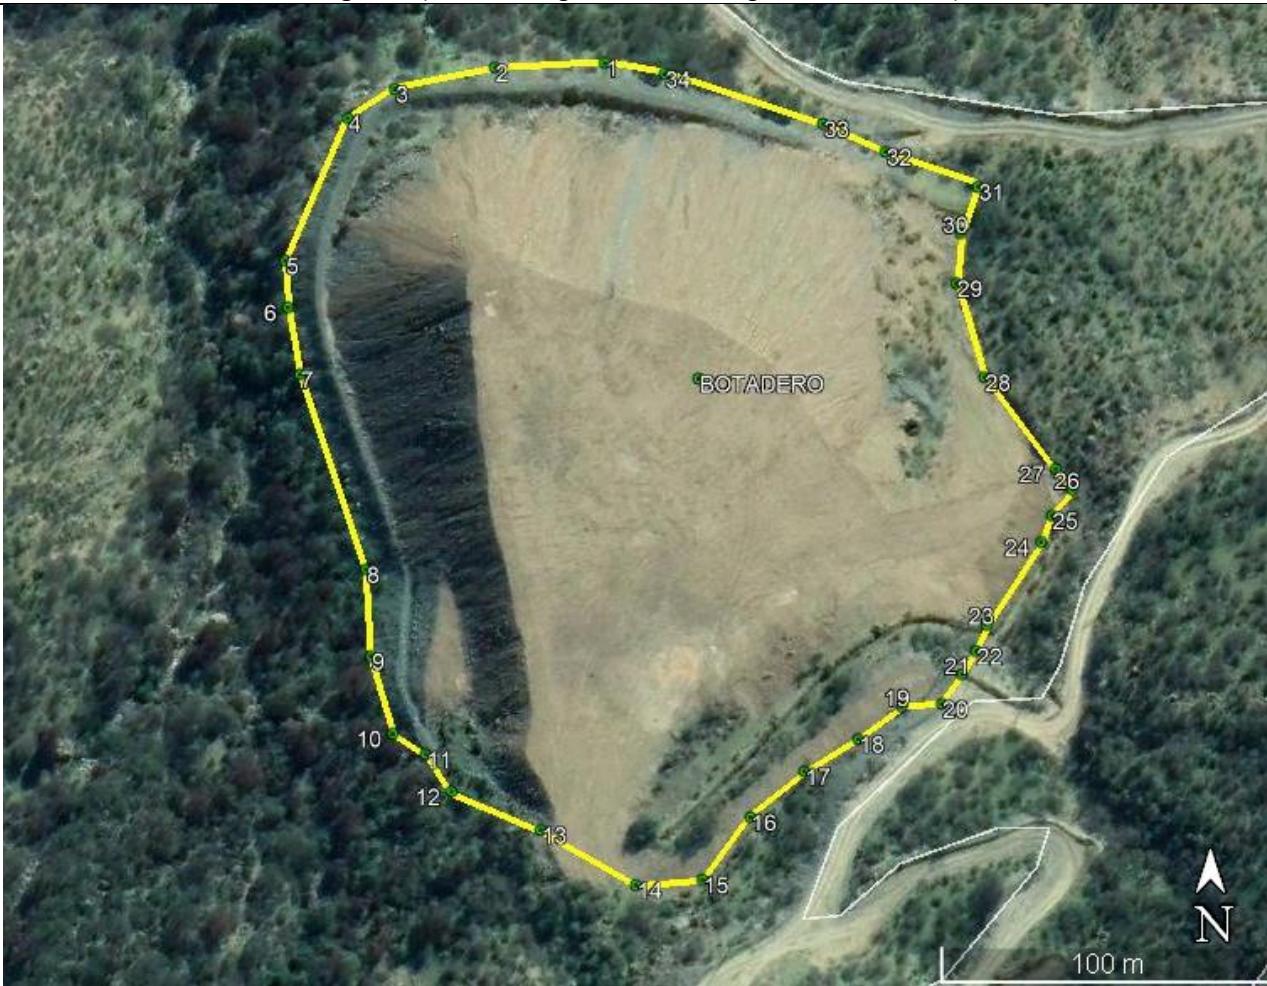
Figura 15

a. Del examen de información de la documentación presentada por el titular, se verificaron a través de registros fotográficos adjuntos en el Anexo B de la carta MLC-GG-57 (Anexo 2), actividades de perfilamiento del talud del botadero, así como la aplicación de una cobertura vegetal sobre ésta y la instalación de señaléticas de advertencias. En la Figura 15, se evidencia que el botadero se encuentra cubierto con cobertura vegetacional.

Cobertura vegetacional de botadero.
