INFORME TÉCNICO DE FISCALIZACIÓN AMBIENTAL

Medidas Provisionales

MINERA FLORIDA

DFZ-2021-5-IV-MP

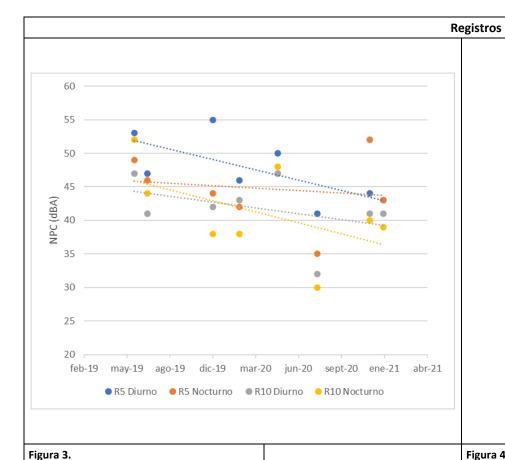
3.ii	Realizar mediciones de ruido diurno y nocturno, mediante ETFA en los receptores R4, R5, R6, R9 y R10. El ruido de fondo deberá medirse en los mismos receptores y con la Línea de procesos N°2 detenida, lo cual deberá acreditarse. El monitoreo deberá realizarse previo al inicio de las obras de finalización de la implementación de las medidas de mitigación de ruidos en la Planta (Línea 2 y molienda) y en forma posterior al 100% de su implementación.	Mediante examen de información de los reportes, se constató la ejecución de mediciones de ruido mediante la ETFA ACUSTEC, en concordancia con las condiciones establecidas en las MP. Del análisis del cumplimiento normativo del resultado de las mediciones de ruido ejecutadas con posterioridad del término de la implementación de las medidas de mitigación, es posible señalar que se verifica cumplimiento de dicha norma de emisión, tanto en jornada diurna como nocturna en los receptores sensibles R4, R5, R6, R9 y R10. Por otra parte, del análisis del comportamiento en el tiempo del nivel de presión sonora en los distintos receptores sensibles, se observa una disminución en el tiempo, registrando el menor nivel posterior a la implementación del 100% de las medidas de mitigación comprometidas en la planta de beneficio	Se constató conformidad respecto a la medida provisional ordenada, correspondiente a la realización de mediciones de ruido en receptores sensibles, en las condiciones establecidas en las MP, registrándose cumplimiento del DS N°38/2011 en forma posterior al término de la implementación de las medidas de mitigación de ruido.

Comportamiento temporal de Nivel de Presión Sonora (NPC) en los receptores sensibles R5 y R10, en jornada diurna y nocturna. Las líneas punteadas representan las tendencias temporales del NPC en cada receptor (Fuente: Elaboración propia en base a información del titular)

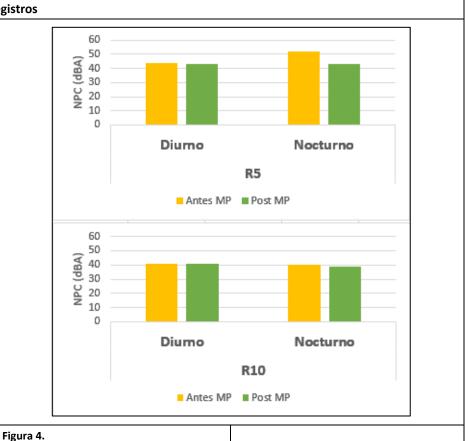
2.i	Terminar de implementar las medidas de mitigación de ruido faltantes en la Línea de procesos N°2 en concordancia con lo comprometido en la RCA N°32/2016, correspondientes a:	Mediante inspección en terreno y examen de información de los reportes, se constató el término de la implementación de las medidas de mitigación de ruido comprometidas para la planta de beneficio en la RCA N°32/2016.	Se constató conformidad respecto a la medida provisional ordenada, correspondiente al término de la implementación de las medidas de mitigación de ruido.

Comportamiento del Nivel de Presión Sonora (NPC) en los receptores sensibles R5 y R10, antes y después del término del 100% de las medidas de mitigación de ruido en la planta de beneficio de Minera Florida (Fuente: Elaboración propia en base a información del titular)
