INFORME TÉCNICO DE FISCALIZACIÓN AMBIENTAL

Medidas Provisionales/ Urgentes y Transitorias

MUELLE PUNTA CALETA

DFZ-2021-570-III-MP

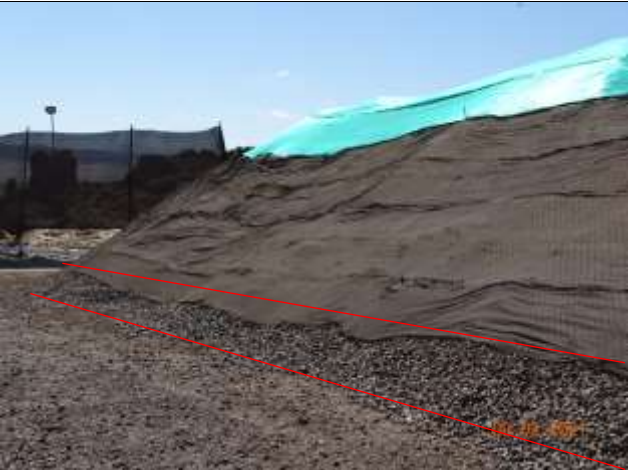
<p>Fotografía 1.</p>	<p>Fecha: 09-03-2021</p>	<p>Fotografía 2.</p>	<p>Fecha: 09-03-2021</p>
<p>Descripción del medio de prueba: Acopio de granzas o Acopio 1. Se marca el porcentaje no cubierto.</p>		<p>Descripción del medio de prueba: Acopio de Finos o Acopio 2. Se muestra la parte baja de la pila que no está cubierta.</p>

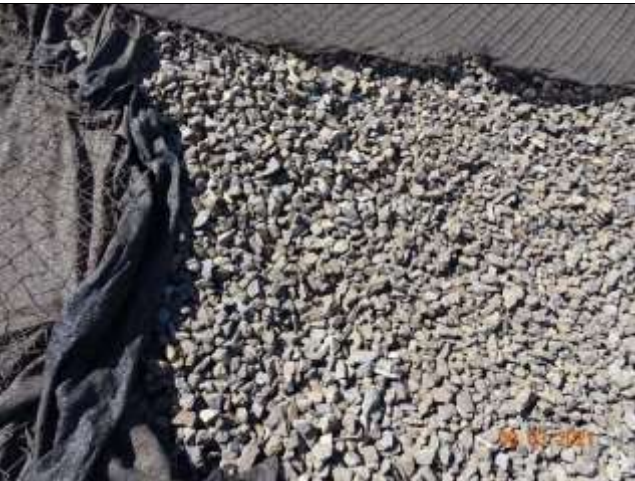
<p>Fotografía 3.</p>	<p>Fecha: 09-03-2021</p>	<p>Fotografía 4.</p>	<p>Fecha: 09-03-2021</p>
<p>Descripción del medio de prueba: Vista del acopio de granza y su granulometría.</p>		<p>Descripción del medio de prueba: Vista 2 del acopio de Finos o Acopio 2, donde se muestra la parte baja de la pila que no está cubierta.</p>

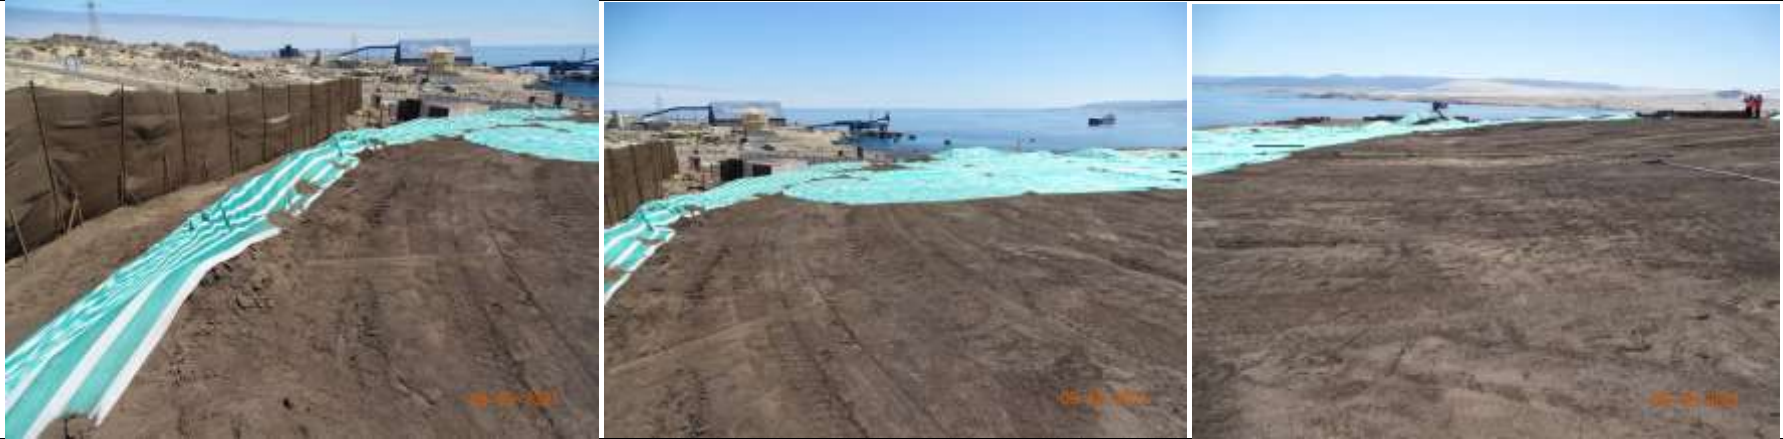
Fotografía 5.

Descripción del medio de prueba: Vista de la plataforma existente sobre el Acopio de Finos o Acopio 2. No se encuentra cubierta en su totalidad; a pesar de eso no se percibió la generación de emisiones provenientes de este acopio.

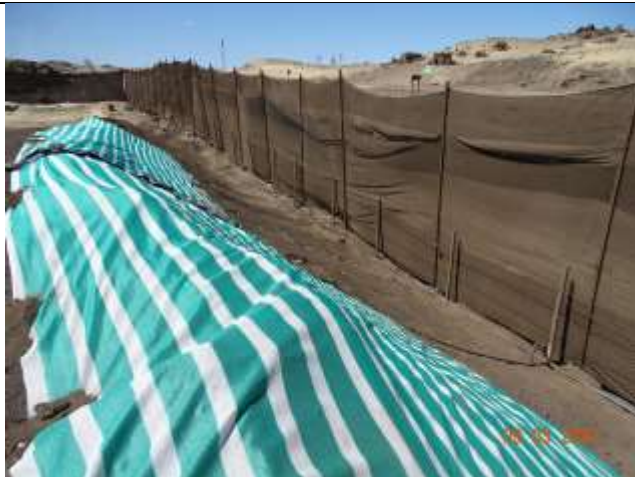
Fotografía 6.

Descripción del medio de prueba: Vista del talud cubierto del Acopio de Finos o Acopio 2. Se muestran las mallas Rachel instaladas originalmente, las cuales no se han cambiado.

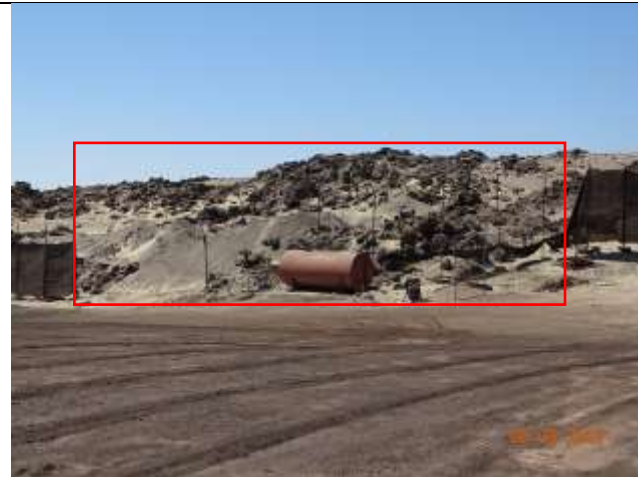
Fotografía 7.

Descripción del medio de prueba: Tramo de aproximadamente 30 m de longitud, ubicado en el área sursureste, que no tiene malla alguna.

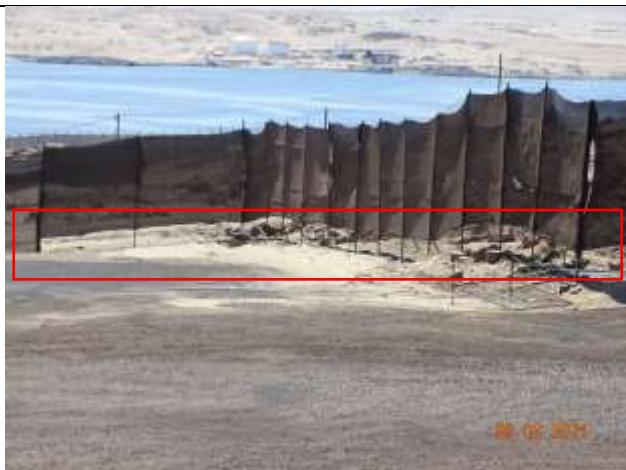
Fotografía 8.

Descripción del medio de prueba: Vista de la malla perimetral del Acopio, área noreste. Se observa un espacio de app. 1 m en la parte baja. Las mallas son las instaladas originalmente.

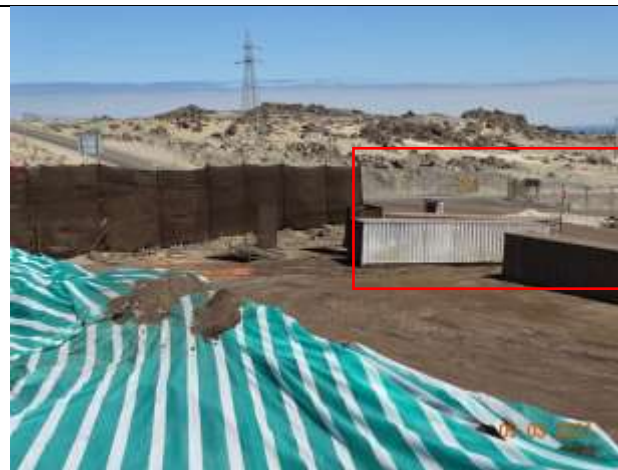
Fotografía 9.

Descripción del medio de prueba: Vista de las mallas perimetrales, área noroeste. En el cuadro se muestra un sector que no está cubierto por ningún tipo de cerco. Esto toma relevancia al considerar que el terreno posee una pendiente que facilitaría la dispersión.

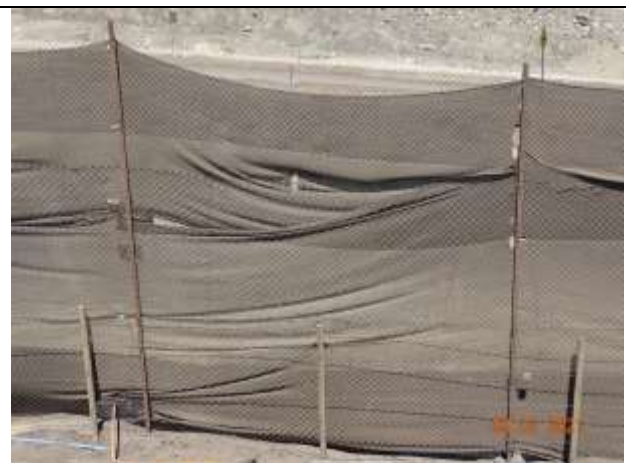
Fotografía 10.

Descripción del medio de prueba: Vista a malla raschel instalada en el lado suroeste del acopio

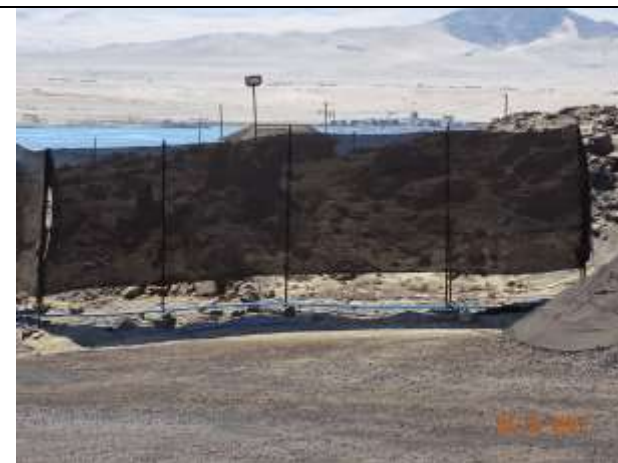
Fotografía 11.

Descripción del medio de prueba: Vista de la malla perimetral del Acopio, área sureste. Se observa un espacio de app. 1 m en la parte baja.

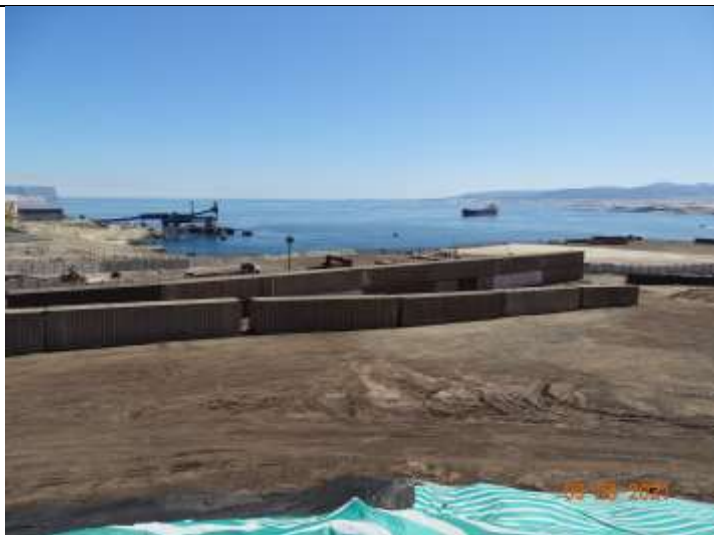
Fotografía 12.

Descripción del medio de prueba: Cerco perimetral frontal en base a containers, área norte-noroeste. Este tipo de cerco no garantiza el control de las emisiones provenientes del acopio. Esto toma relevancia al considerar la pendiente del área y que las pilas se ubican en la parte más alta de la cancha, pudiendo favorecer las emisiones.

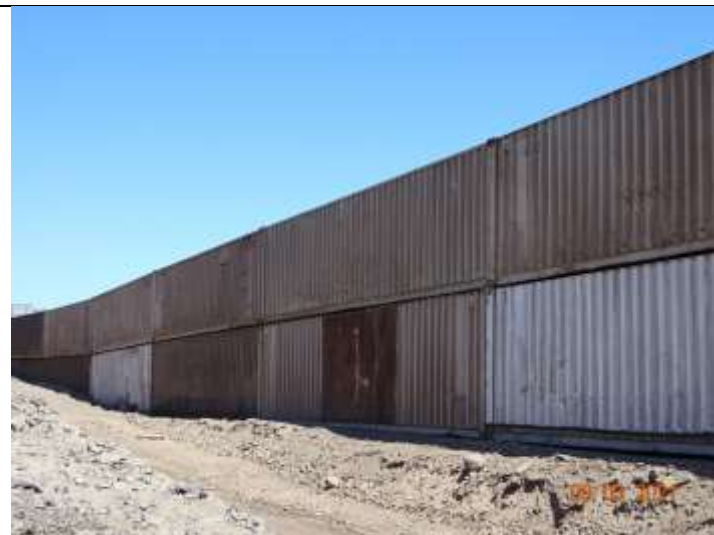
Fotografía 13.

Descripción del medio de prueba: Vista 2 del cerco perimetral frontal en base a containers, área norte-noroeste.
