## INFORME TÉCNICO DE FISCALIZACIÓN AMBIENTAL

### MOLIBDENOS Y METALES (MOLYMET) - SAN BERNARDO

DFZ-2019-168-XIII-RCA

MARZO 2021

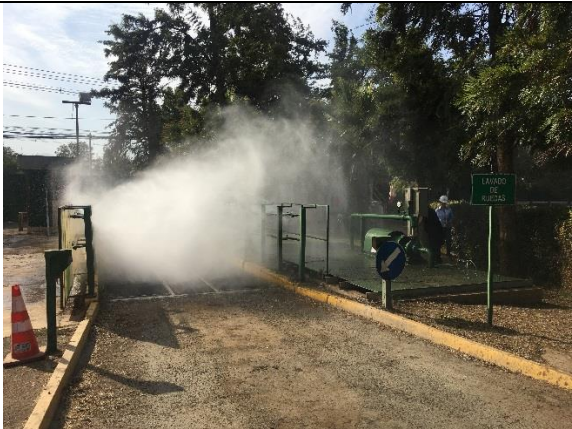
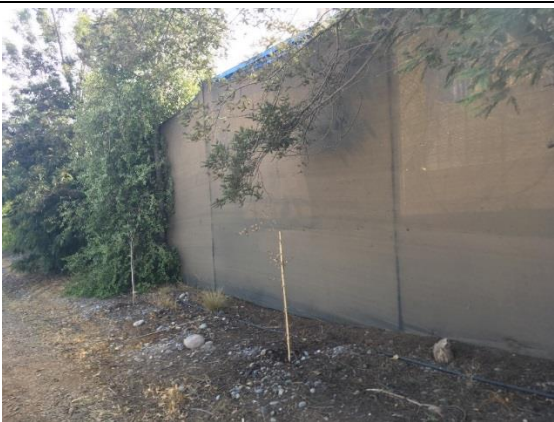
<b>Fotografía 1.</b>		<b>Fecha:</b> 25-01-2019		<b>Fotografía 2.</b>	
<b>Coordenadas UTM DATUM WGS84 HUSO 19H</b>		<b>Norte:</b> 6.285.426	<b>Este:</b> 342.516	<b>Coordenadas DATUM WGS84 HUSO 19H</b>	
				<b>Norte:</b> 6.285.564	<b>Este:</b> 342.436
<b>Descripción del medio de prueba:</b> Vista del sistema de lavado de ruedas de camiones, al ingreso del Pozo las Acacias.			<b>Descripción del medio de prueba:</b> Vista de malla rachel en el entorno al Pozo Las Acacias.

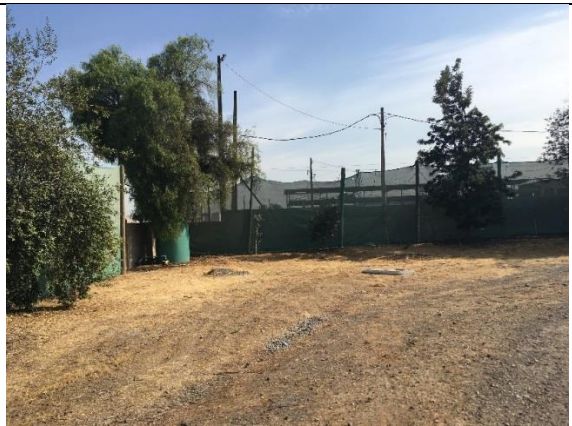
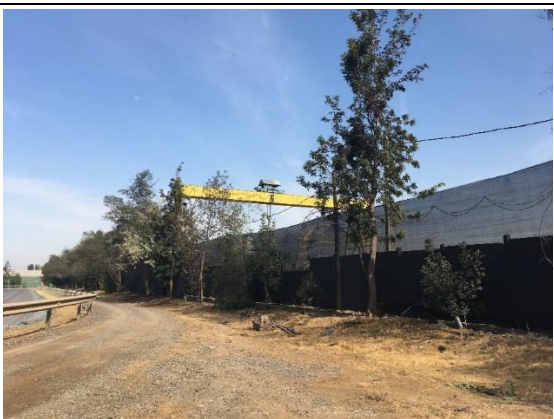
<b>Fotografía 3.</b>		<b>Fecha:</b> 25-01-2019		<b>Fotografía 4.</b>	
<b>Coordenadas UTM DATUM WGS84 HUSO 19H</b>		<b>Norte:</b> 6.285.633	<b>Este:</b> 342.221	<b>Coordenadas UTM DATUM WGS84 HUSO 19H</b>	
				<b>Norte:</b> 6.285.560	<b>Este:</b> 342.211
<b>Descripción del medio de prueba:</b> Vista de la existencia de malla rachel y de la cubierta vegetal.			<b>Descripción del medio de prueba:</b> Vista de la existencia de malla rachel y de la cubierta vegetal.

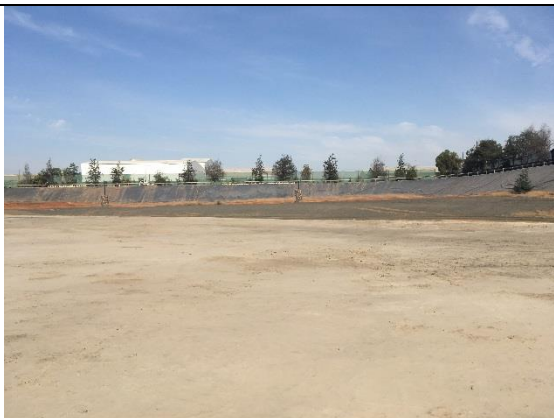
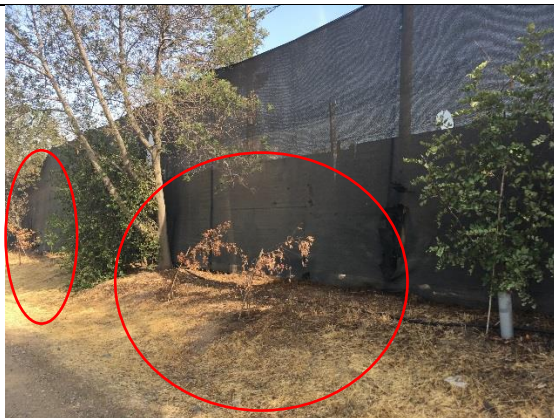
Respecto a los antecedentes analizados, es posible indicar hay una deficiencia en la mantención de la cubierta vegetal, pero se acuerdo a la baja magnitud de aquellas observaciones, es posible concluir que no se identifican hallazgos respecto al control de emisiones atmosféricas en el Pozo Las Acacias. Sin embargo, esto no obsta a que dichos aspectos sean materia de futuras fiscalizaciones.

Fotografía 5.		Fecha: 25-01-2019		Fotografía 6.	
Coordenadas UTM DATUM WGS84 HUSO 19H		Norte: 6.285.609	Este: 342.330	Coordenadas UTM DATUM WGS84 HUSO 19H	
				Norte: 6.285.614	Este: 342.363
Descripción del medio de prueba: Vista general desde el interior del Pozo Las Acacias, donde se aprecia la cubierta vegetal en el perímetro del Pozo.				Descripción del medio de prueba: Vista de cerca donde se identifican especies utilizadas como cobertura vegetal secas.

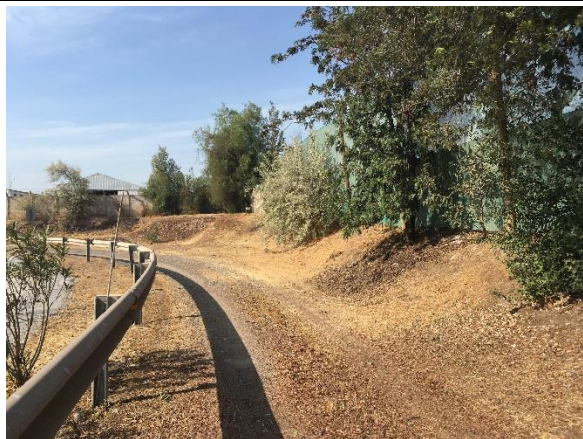
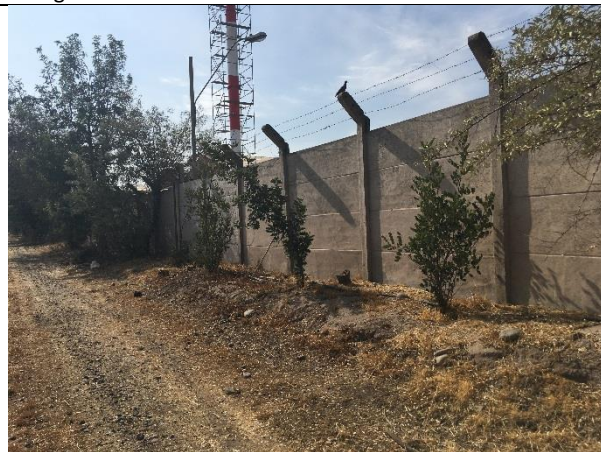
Fotografía 7.		Fecha: 25-01-2019		Fotografía 8.	
Coordenadas UTM DATUM WGS84 HUSO 19H		Norte: 6.285.428	Este: 342.184	Coordenadas UTM DATUM WGS84 HUSO 19H	
				Norte: 6.285.372	Este: 342.224
Descripción del medio de prueba: Vista del lado sur-oeste del pozo, donde se evidencia la cobertura vegetal en el perímetro del Pozo.				Descripción del medio de prueba: Vista del lado sur del Pozo, donde se constata la existencia de cobertura vegetal.

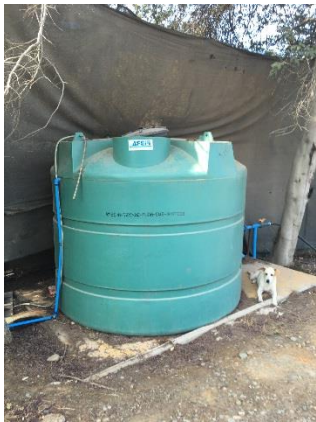
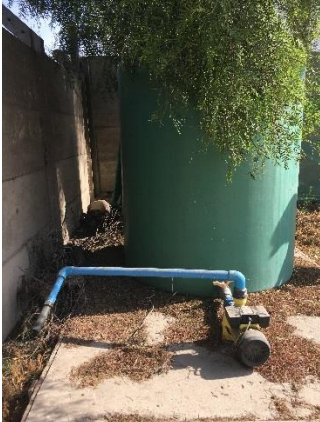
Fotografía 9.		Fecha: 25-01-2019		Fotografía 10.	
Coordenadas UTM DATUM WGS84 HUSO 19H		Norte: 6.285.435	Este: 342.499	Coordenadas UTM DATUM WGS84 HUSO 19H	
				Norte: 6.285.624	
				Este: 342.230	
Descripción del medio de prueba: Vista del estanque de acumulación de agua ubicado en la entrada del Pozo Las Acacias.				Descripción del medio de prueba: Vista del estanque de acumulación de agua ubicado en la esquina noroeste del Pozo Las Acacias.

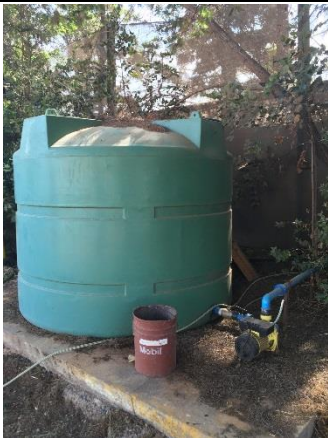
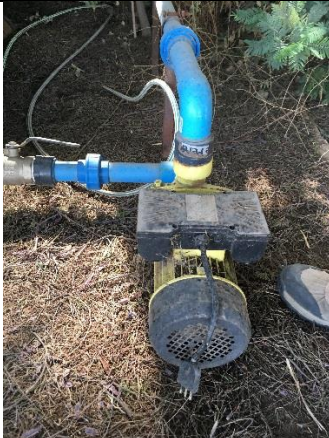
Fotografía 11.		Fecha: 25-01-2019		Fotografía 12.	
Coordenadas UTM DATUM WGS84 HUSO 19H		Norte: 6.285.362	Este: 342.514	Coordenadas UTM DATUM WGS84 HUSO 19H	
				Norte: 6.285.362	
				Este: 342.514	
Descripción del medio de prueba: Vista del estanque de acumulación de agua ubicado en el costado este del Pozo, aledaño a las oficinas administrativas, del Pozo Las Acacias.				Descripción del medio de prueba: Vista de la bomba del estanque detallado en la Fotografía N°11. Se aprecia que dicha bomba se encuentra desenchufada al momento de la inspección.

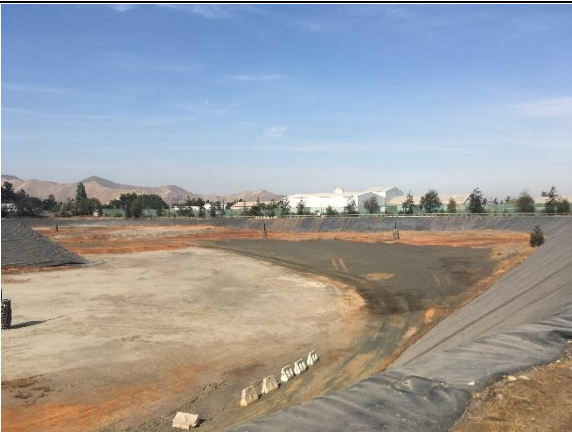
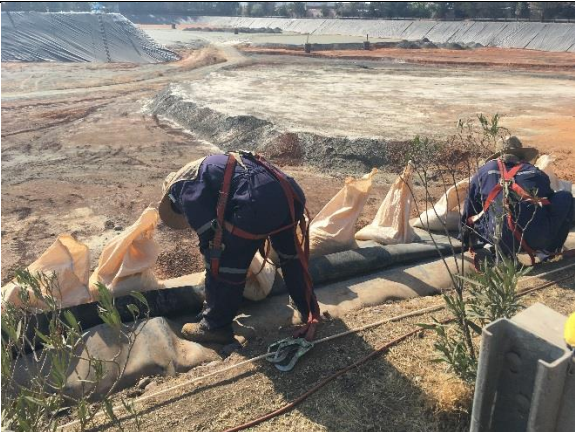
<b>Fotografía 13.</b>		<b>Fecha:</b> 25-01-2019		<b>Fotografía 14</b>	
<b>Coordenadas UTM DATUM WGS84 HUSO 19H</b>		<b>Norte:</b> 6.285.595	<b>Este:</b> 342.394	<b>Coordenadas DATUM WGS84 HUSO 19H</b>	
				<b>Norte:</b> 6.285.494	<b>Este:</b> 342.200
<b>Descripción del medio de prueba:</b> Vista general del lado norte del Pozo Las Acacias, donde se visualiza impermeabilización del Pozo.			<b>Descripción del medio de prueba:</b> Vista de procedimiento de reparación de la geomembrana de impermeabilización del talud poniente del Pozo Las Acacias.

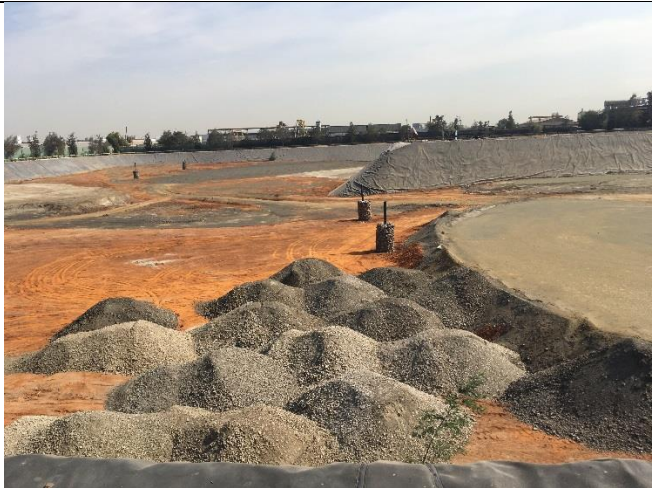
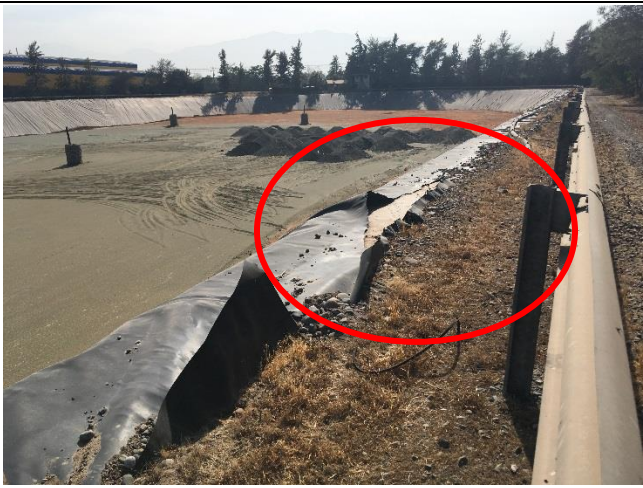
**Dado lo anterior, es posible indicar que se cumple con las exigencias relacionadas a la disposición de residuos en el Pozo Las Acacias. Sin embargo, respecto a la ausencia de certificación de la reparación de la geomembrana, la Res. Exenta N°010702 de 15 de mayo de 2000, presentada por el Titular en los antecedentes, del Servicio de Salud del Ambiente RM, que Aprueba el Proyecto de Estabilización, Rectificación e Impermeabilización de Taludes del Pozo, indica: 3.4. El control de calidad de la instalación y soldaduras de los paños de geotextil y geomembrana, deberá efectuarse por una empresa distinta a la que efectuará el suministro e instalación del geotextil y de la geomembrana. Ichos antecedentes serán remitidos a la Autoridad Sanitaria para futuras fiscalizaciones, de acuerdo a sus competencias.**

<b>Fotografía 17.</b>		<b>Fecha:</b> 25-01-2019		<b>Fotografía 18.</b>	
<b>Coordenadas UTM DATUM WGS84 HUSO 19H</b>		<b>Norte:</b> 6.285.393	<b>Este:</b> 342.293	<b>Coordenadas UTM DATUM WGS84 HUSO 19H</b>	
				<b>Norte:</b> 6.285.360	<b>Este:</b> 342.356
<b>Descripción del medio de prueba:</b> Vista del lado sur del Pozo las Acacias, donde se evidencia la forma de llenado del Pozo, y acopio de material.			<b>Descripción del medio de prueba:</b> Vista del costado sur del Pozo las Acacias donde se visualiza la geomembrana rota.

En caso que se detecte alguna irregularidad en la inspección, como una rotura, tensión o desprendimiento del anclaje de la geomembrana, se realiza una Solicitud de Servicio al Área de Infraestructura Planta, perteneciente a la Gerencia de Mantención, quienes realizan el levantamiento y diagnóstico, para luego coordinar la contratación de servicios externos de empresas calificadas para llevar a cabo las reparaciones, lo cual se materializa a través de una Orden de Trabajo (“OT”).

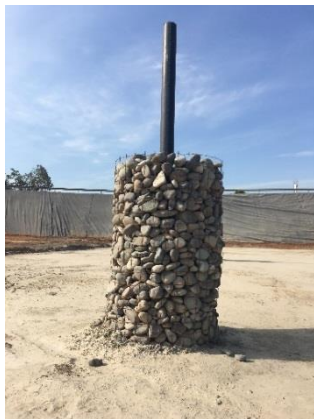
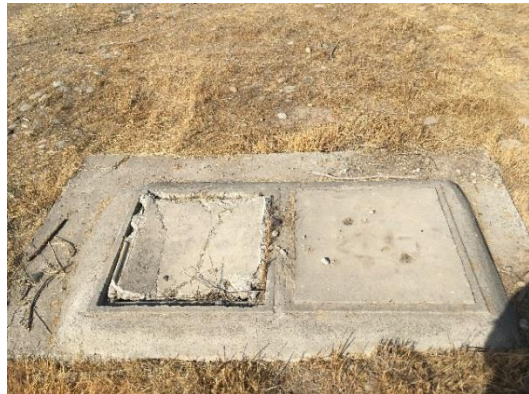
Fotografía 20.		Fecha: 25-01-2019		Fotografía 21.	
Coordenadas UTM DATUM WGS84 HUSO 19H		Norte: 6.285.567	Este: 342.367	Coordenadas DATUM WGS84 HUSO 19H	
		Norte: 6.285.628		Este: 342.225	
Descripción del medio de prueba: Vista de cerca de uno de los sumideros ubicados en el interior del Pozo Las Acacias. Se aprecia el relleno con bolones y el ducto para ventilación.				Descripción del medio de prueba: Vista de la tapa de la cámara N°1, pozo de infiltración de aguas lluvias, ubicado en el lado norponiente del Pozo. Se observa que la tapa, al momento de la inspección se encontraba en mal estado.

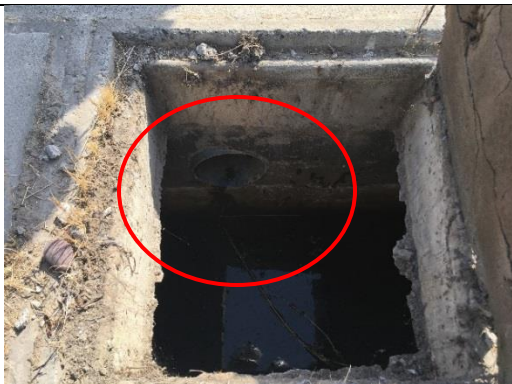
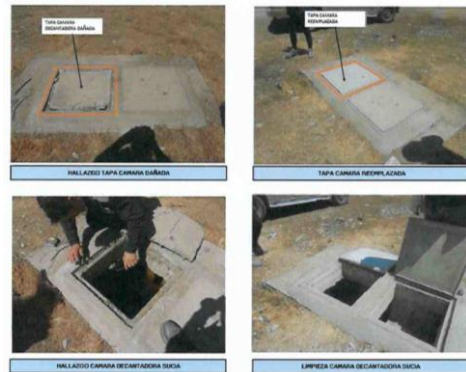
Fotografía 22.		Fecha: 25-01-2019		Fotografía 23.	
Coordenadas UTM DATUM WGS84 HUSO 19H		Norte: 6.285.628	Este: 342.225	Coordenadas UTM DATUM WGS84 HUSO 19H	
		Norte: 6.285.628		Este: 342.225	
Descripción del medio de prueba: Vista del interior de la cámara N°1 de infiltración de aguas, ubicado en el lado norponiente del Pozo Las Acacias. Se observa parte del dren interior.				Descripción del medio de prueba: Vista de la Cámara N°1, donde se observa la reparación de la tapa y limpieza del interior de la cámara. Dicha información fue entregada por el Titular el 06 de febrero de 2019

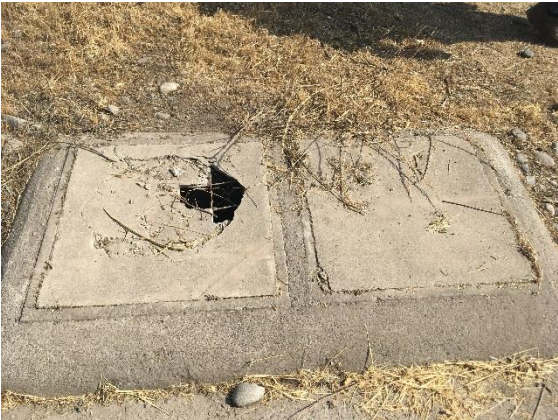
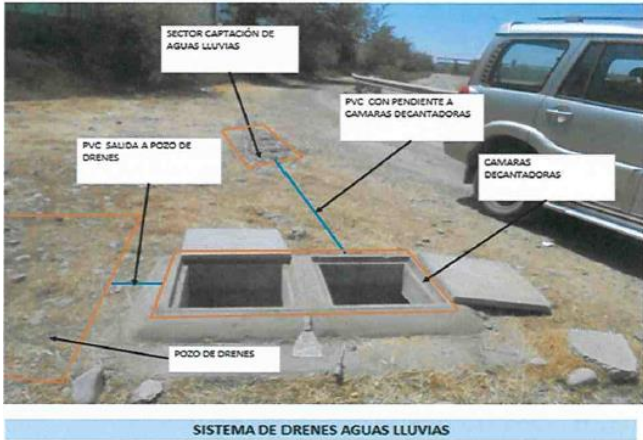
Fotografía 24.		Fecha: 25-01-2019		Fotografía 25.	
Coordenadas UTM DATUM WGS84 HUSO 19H		Norte: 6.285.389	Este: 342.184	Coordenadas UTM DATUM WGS84 HUSO 19H	
Descripción del medio de prueba: Vista del interior de la cámara N°2 de infiltración de aguas, ubicado en el lado surponiente del Pozo Las Acacias.			Descripción del medio de prueba: Vista de la Cámara N°2, donde se observa la reparación de la tapa. Dicha información fue entregada por el Titular el 06 de febrero de 2019

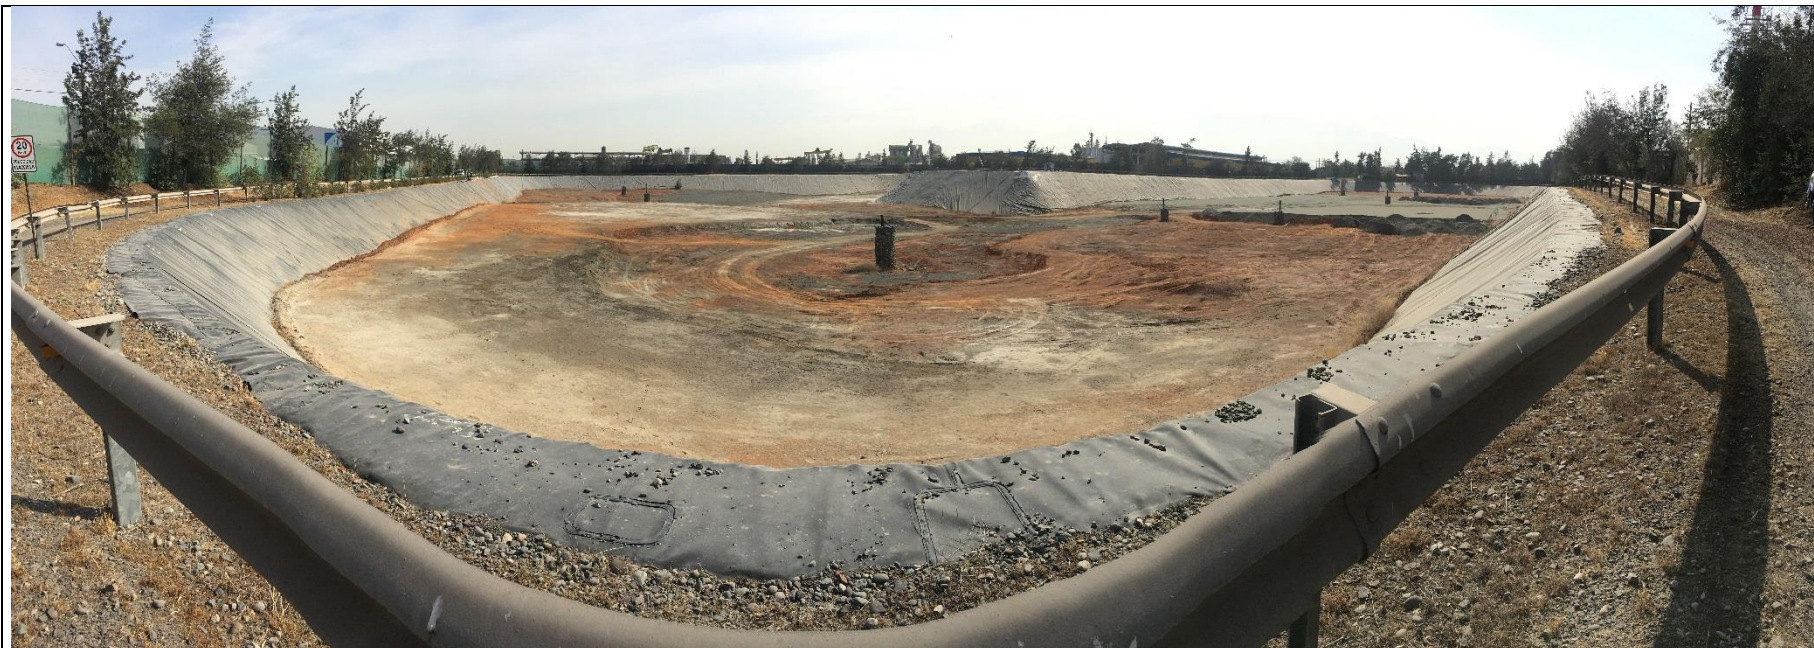
<b>Fotografía 26.</b>	<b>Fecha:</b> 25-01-2019	
<b>Coordenadas UTM DATUM WGS84 HUSO 19H</b>	<b>Norte:</b> 6.285.390	<b>Este:</b> 342.202
<b>Descripción del medio de prueba:</b> Vista general del Pozo Las Acacias, tomada desde la esquina sur-poniente del Pozo. En ella se observan 8 de los sumideros ubicados en el interior del Pozo.
