INFORME TÉCNICO DE FISCALIZACIÓN AMBIENTAL

EDIFICIO FRAY MONTALVA 110 – LAS CONDES

DFZ-2021-677-XIII-NE

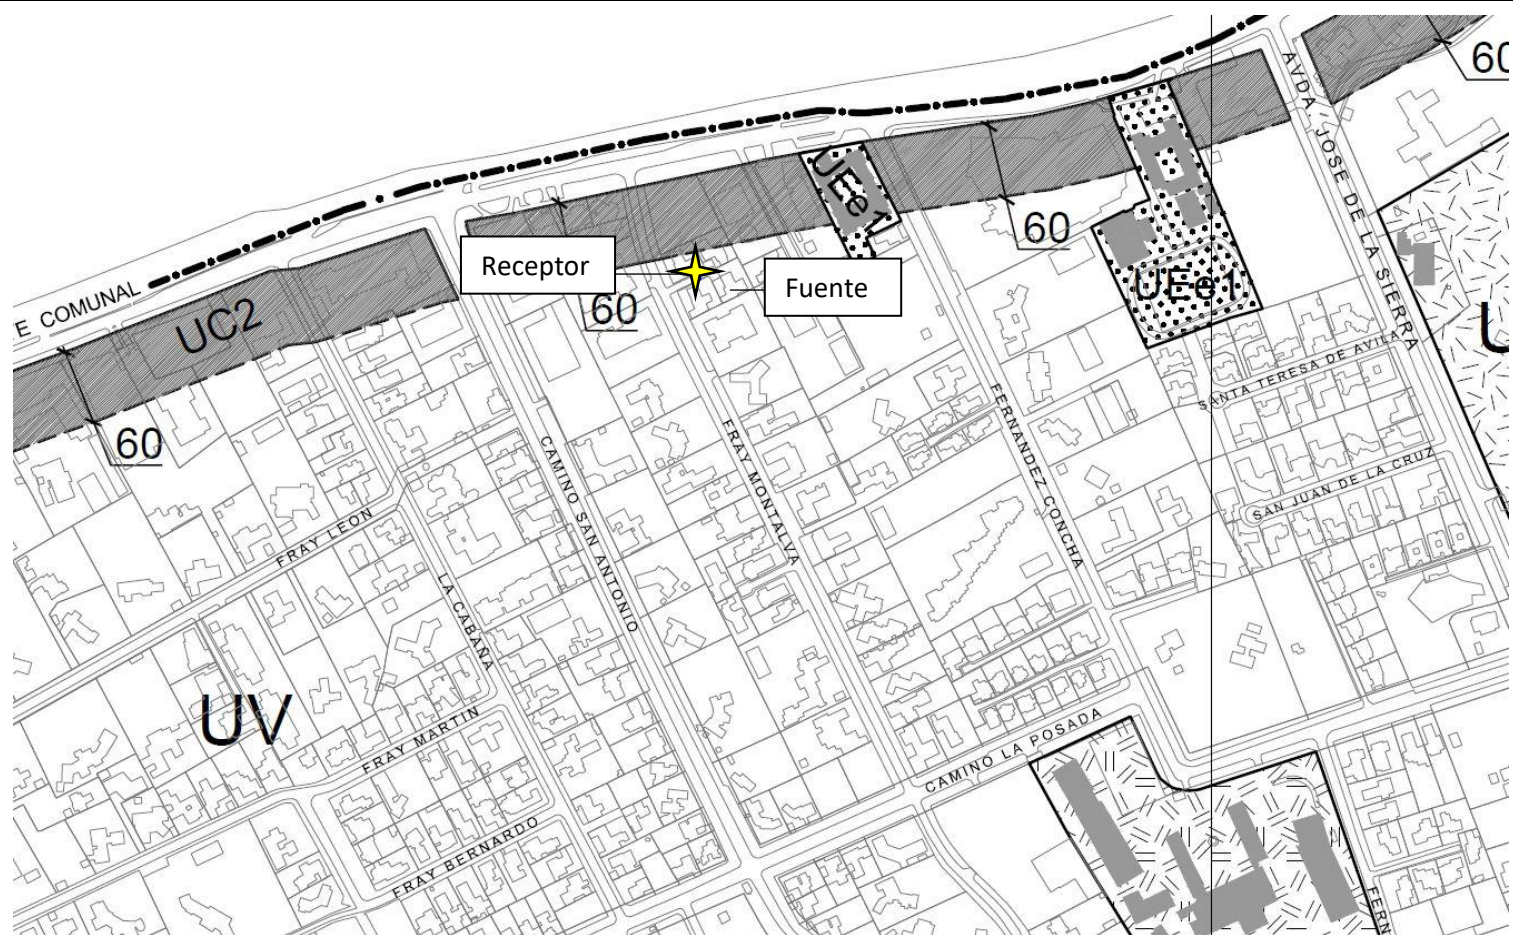
Figura 1.

Descripción: Extracto Plano PRC Las Condes, muestra ubicación de receptor (★) en zona U-V, correspondiente a Fuente y Receptor.

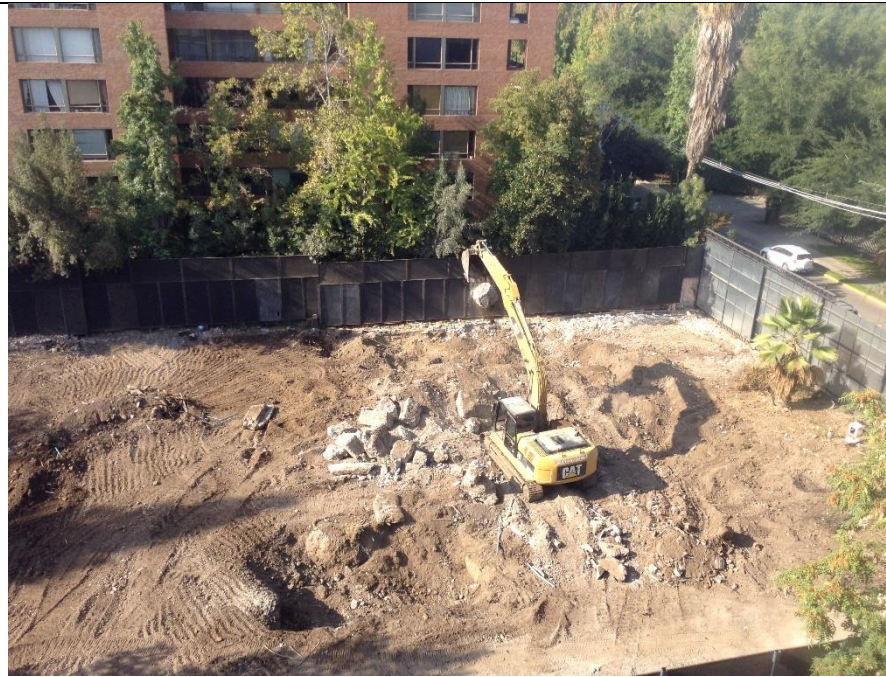
Fotografía 1.

Descripción Medio de Prueba: Vista desde el receptor de actividades de demolición y movimiento de escombros para habilitar terreno para la construcción del proyecto inmobiliario, se puede apreciar el cierre perimetral implementado. Sin embargo, no se observa la implementación de medidas de control de ruido como lana mineral o cumbreras.

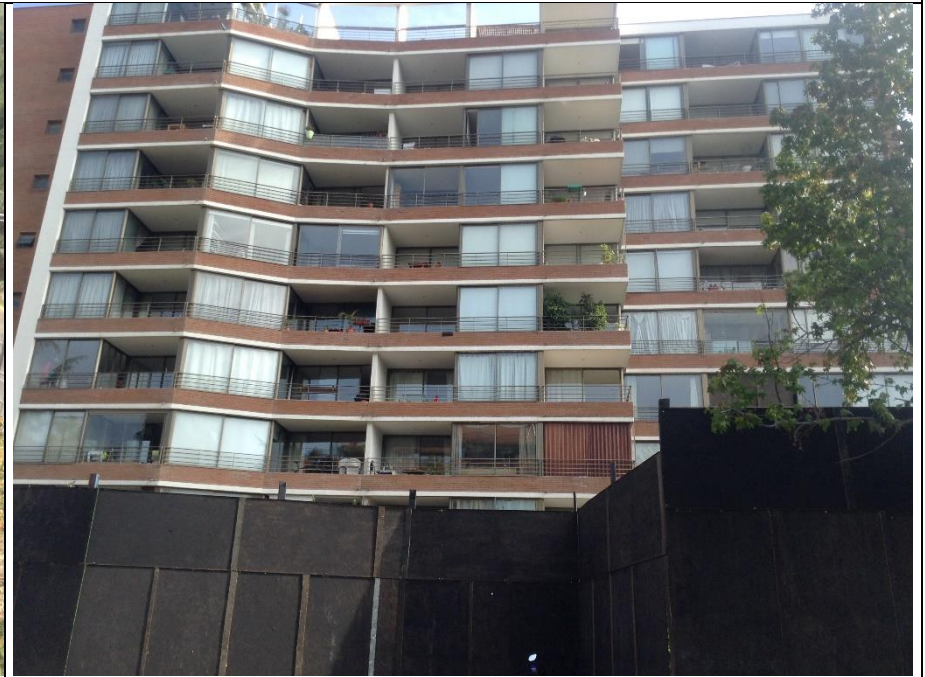
Fotografía 2.

Descripción Medio de Prueba: Vista desde la fuente de ruidos hacia receptor cercano, se puede apreciar el cierre perimetral implementado. Sin embargo, no se observa la implementación de medidas de control de ruido como lana mineral o cumbreras.

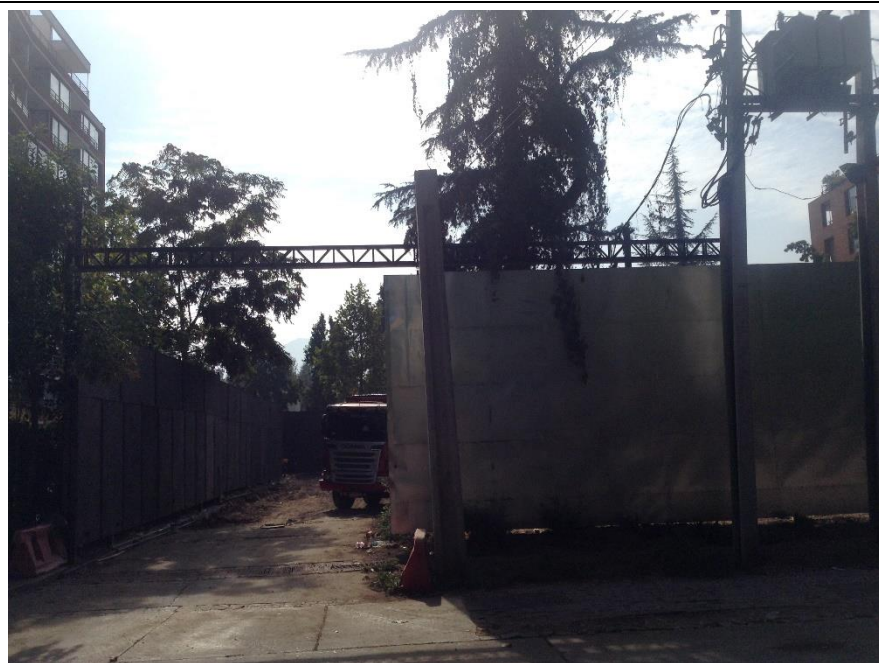
Fotografía 3.

Descripción Medio de Prueba: Vista del cierre perimetral del proyecto desde calle Fray Montalva.

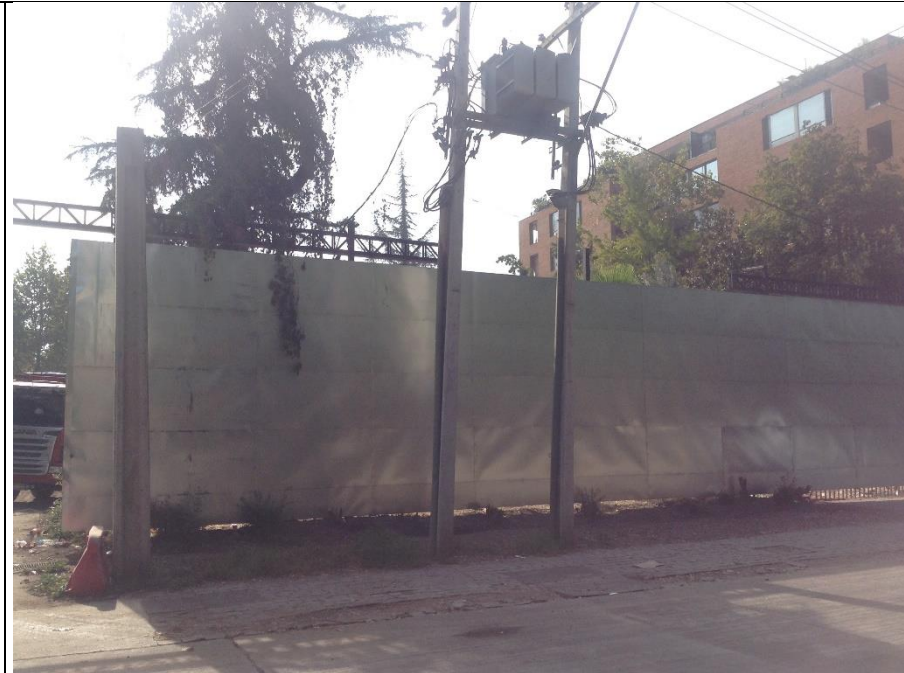
Fotografía 4.

Descripción Medio de Prueba: Vista del cierre perimetral del proyecto desde calle Fray Montalva.

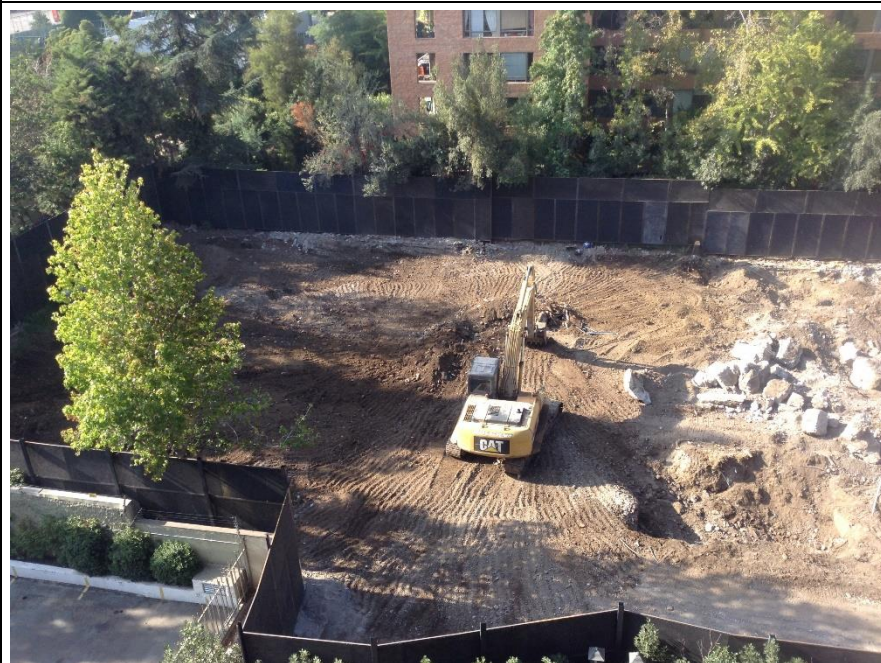
Fotografía 5

Descripción Medio de Prueba: Avance de fase de demolición, vista del sector oriente del proyecto.

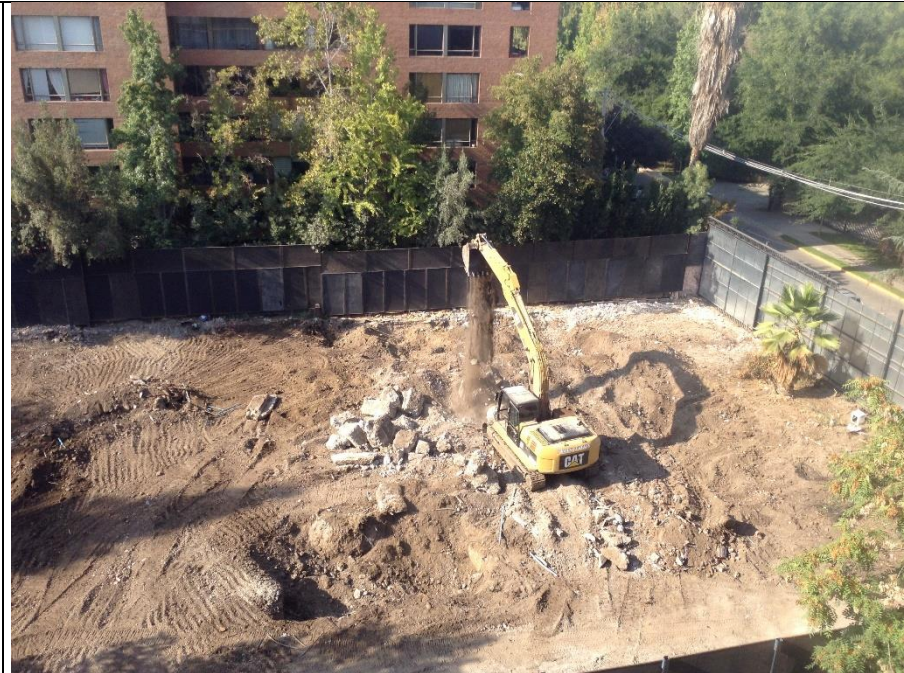
Fotografía 6

Descripción Medio de Prueba: Avance de fase de demolición, vista del sector poniente del proyecto.
