INFORME TÉCNICO DE FISCALIZACIÓN AMBIENTAL

DFZ-2021-602-VIII-RCA

TERMINAL DE BUSES NUEVA TAKORA (UF 9860)

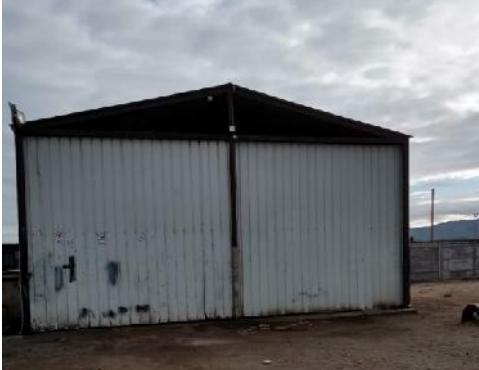
- Al momento de la inspección no se estaban realizando trabajos en el taller, sin embargo, se apreciaron manchas de aceite provenientes del interior del taller (Fotografía N°1) como se observa en la Fotografía 1.

Fotografía 1.	Fecha: 23.03.2020	Fotografía 2	Fecha: 23.03.2020
Descripción del medio de prueba: Taller de mantenciones Nueva Takora Inspección ambiental 23-03-2020		Descripción del medio de prueba: Puerta taller de mantenciones con derrame de Hidrocarburos Fuente: Inspección ambiental 23-03-2020

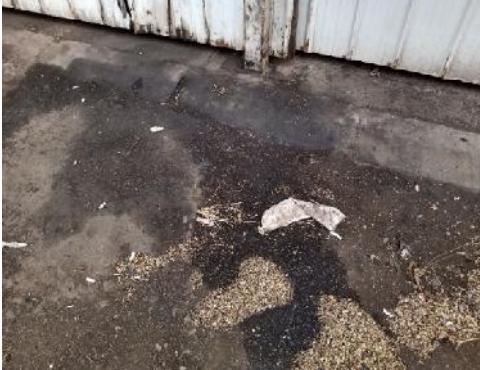
- De igual manera durante la inspección, y dentro del área de estacionamientos, la cual no se encontraba pavimentada, se observaron manchas de hidrocarburos en el suelo (Fotografías N°2 y N°3).

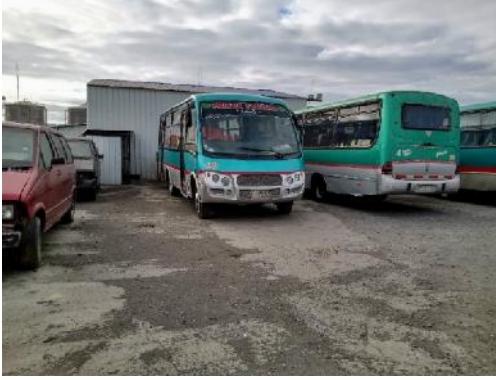
Fotografía 3	Fecha: 23.03.2020	Fotografía 4	Fecha: 23.03.2020
Descripción del medio de prueba: : Manchas de Hidrocarburo en suelo no pavimentado, en el sector de estacionamiento de buses. Inspección ambiental 23-03-2020		Descripción del medio de prueba: Sector área de lavado, se observa pavimentada y con canales de conducción para los riles provenientes del lavado de buses.

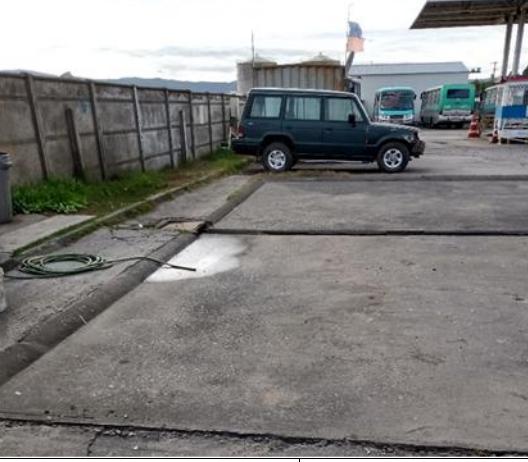
- Durante la inspección ambiental del 23-03-2020, se constató en el sector “Área de lavado”, que este cuenta con una radier (pavimentado) y una canal de evacuación de los líquidos de lavado los líquidos de lavado para ser tratados en la cámara desgrasadora y decantadora, para luego ser el sobrenadante dispuesto en el sistema de alcantarillado público del parque (Fotografías N° 4 y 5). Se observó que el lugar no cuenta con recubrimiento ni impermeabilizante. Al respecto Don Guillermo Peña, indicó que el encargado de esa área se encuentra en proceso de gestión para realizar los trabajos de aplicación del producto autonivelante e impermeabilizante.

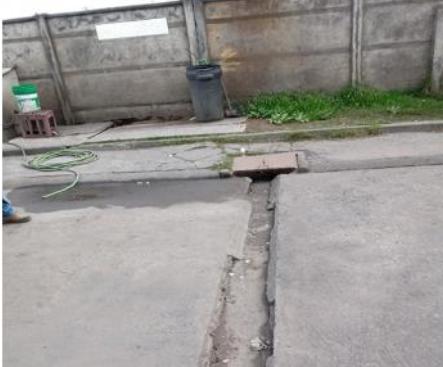
Fotografía 5	Fecha: 23.03.2020	Fotografía 6	Fecha: 05-10-2020
Descripción del medio de prueba: Sector lavado de camiones. Se observan los canales de conducción a la cámara desengrasadora y decantadora		Descripción del medio de prueba: Pavimentación y limpieza en puerta de taller mecánico Nueva Takora Fuente: Respuesta titular del 05-10-2020

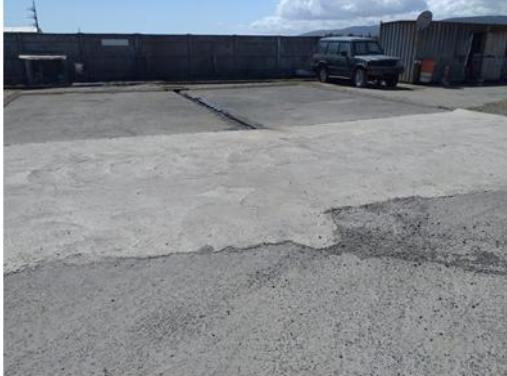
Fotografía 7	Fecha: 05-10-2020	Fotografía 8	Fecha: 05-10-2020
Descripción del medio de prueba: Mejora en pavimentación sector área de lavados terminal nueva Takora Fuente: Respuesta titular del 05-10-2020		Descripción del medio de prueba: Gestión de limpieza de manchas de hidrocarburos en suelo de estacionamiento terminal nueva Takora Fuente: Respuesta titular del 05-10-2020

- Finalmente, con fecha 5 de octubre de 2020, el titular hace envío de la siguiente información solicitada:
 - Registro fotográfico de las medidas correctivas efectuadas por Nueva Takora Ltda., de la Impermeabilización del sector taller de mantenciones, área de lavado y limpieza de manchas de Hidrocarburos debida a derrames proveniente de los buses (Fotografías N°6, 7 y 8).

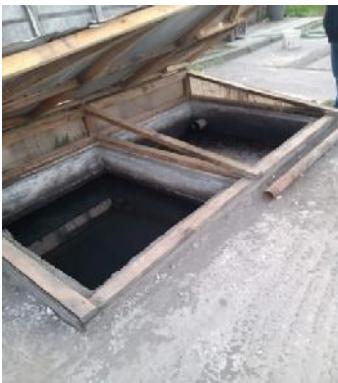
Fotografía 9	Fecha: 23.03.2020	Fotografía 10	Fecha: 23.03.2020
Descripción del medio de prueba: Cámaras decantadoras		Descripción del medio de prueba: Cámara desengrasadora

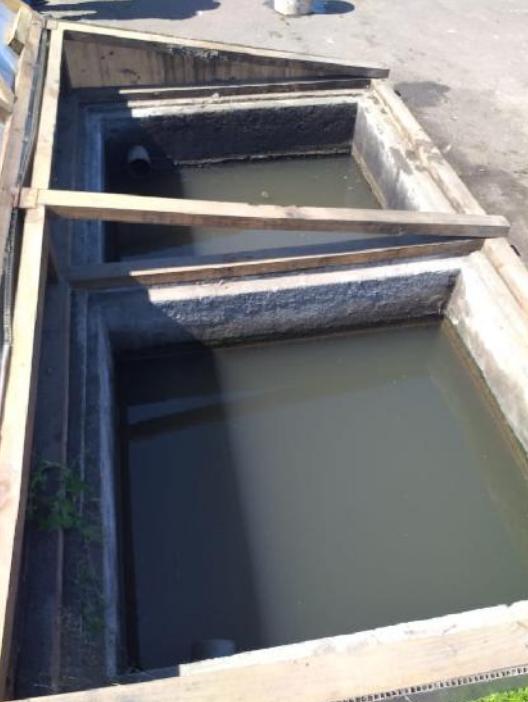
- Certificado de recepción definitiva total de obras de edificación, N° 048on/12, a la obra destinada Terminal y depósito de buses a Terminal de buses Nueva Takora.
- Certificado de factibilidad N° 53/2008 de agua potable y Certificado N° 011/2006 de dotación de agua potable y alcantarillado por parte de Aguas San pedro del 13 de diciembre de 2006.
- Certificado de Inscripción de instalación eléctrica menor, N° 263516, extendido por la SEC desde el 24.03.2009.
- Certificado N° 175/2011 que certifica conexión a energía eléctrica extendido por CGE.
- Factura N° 1002, de destino final de residuos peligrosos (2 tambores de líquidos oleosos) a planta DERQUIM Ltda y certificado SIDREP de ventanilla Única
- Fotografías de las cámaras decantadores y desgrasadora limpias (Fotografías N° 12 y 13)

Fotografía 12	Fecha: 05.10.2020	Fotografía 13	Fecha: 05.10.2020
Descripción del medio de prueba: Cámaras decantadoras Fuente. Respuesta titular del 04-10-2020		Descripción del medio de prueba: Cámara desengrasadora Fuente. Respuesta titular del 04-10-2020
