**INFORME DE FISCALIZACIÓN AMBIENTAL**

**INSPECCIÓN AMBIENTAL**

**PTAS DE LA LOCALIDAD DE ALGARROBITO**

**DFZ-2020-2686-IV-RCA**

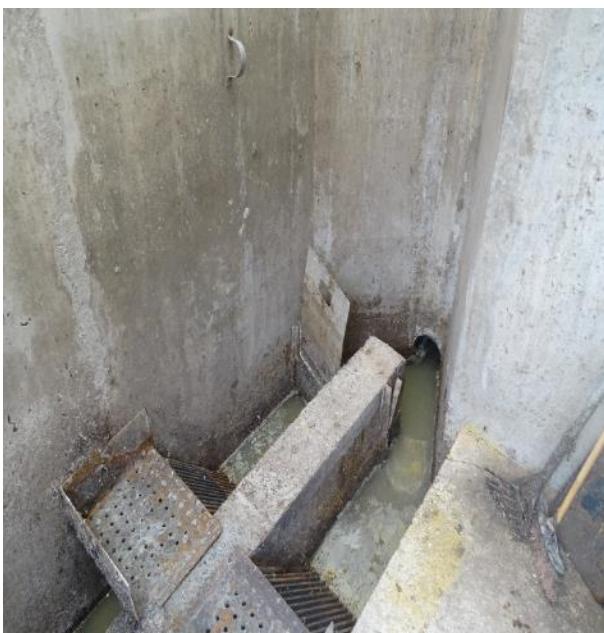
**Fotografía 1.**

**Descripción medio de prueba:** la fotografía muestra el punto de entrada de agua residual a la PTAS, mediante dos canales .

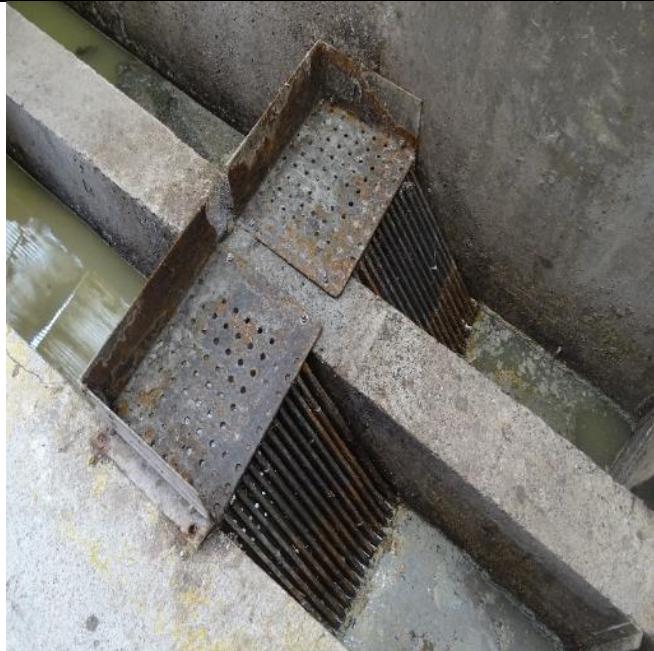
**Fotografía 2.**

**Descripción medio de prueba:** la fotografía muestra el sistema de retención de sólidos de mayor volumen, formado por una reja metálica.

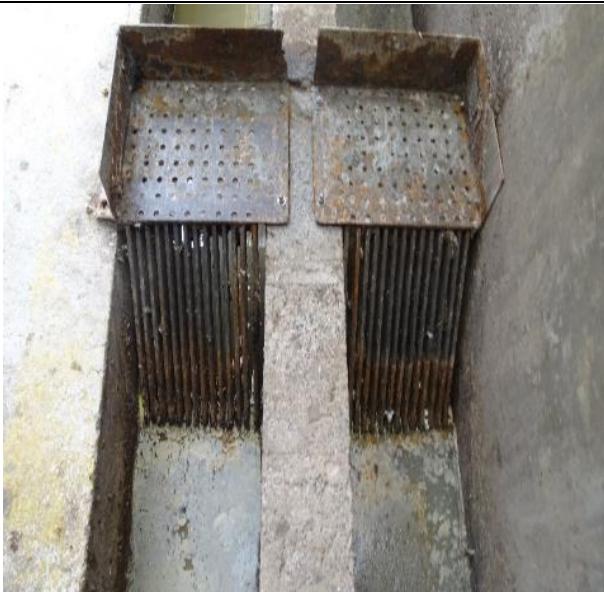
**Fotografía 3.**

**Descripción medio de prueba:** la fotografía muestra el sistema de retención de sólidos de mayor volumen, formado por una reja metálica.

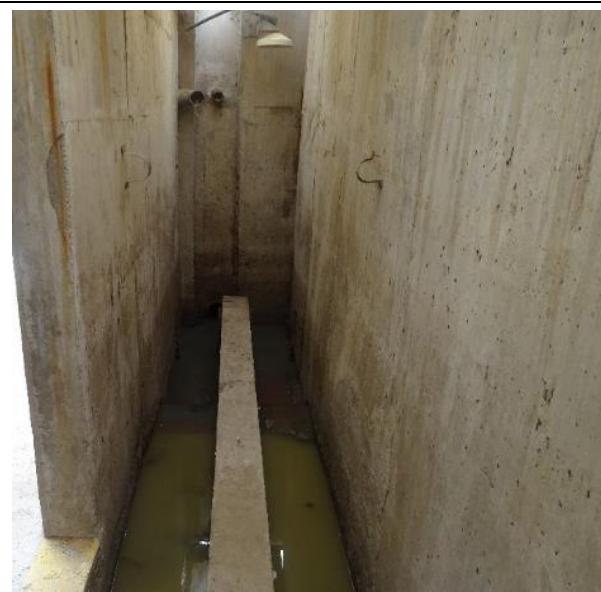
**Fotografía 4.**

**Descripción medio de prueba:** La fotografía muestra los dos canales de entrada a la PTAS .

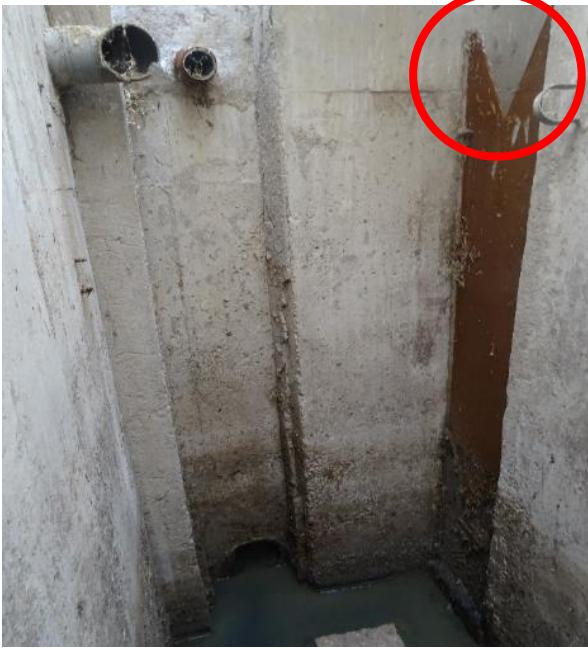
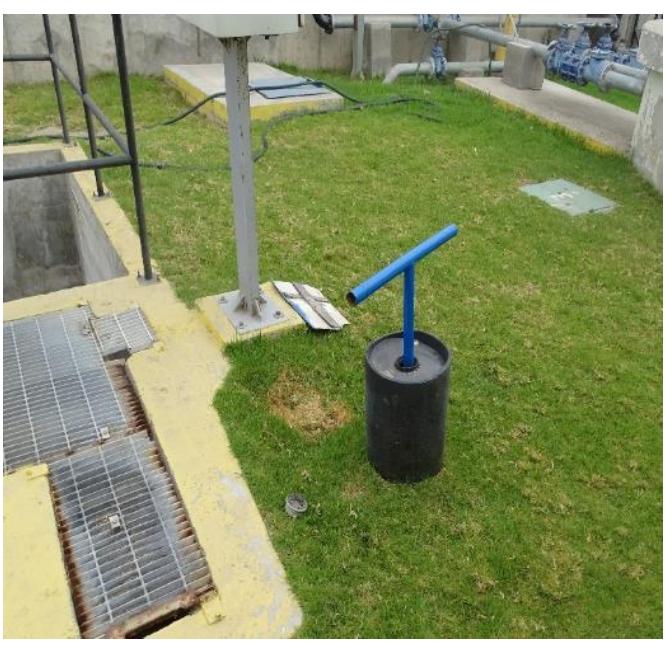
el mismo sector se constató la existencia de sistema denominado “Bypass”, utilizada en caso de colapso de la planta, la cual contaba con la presencia de una válvula (fotografías 1-6).

<b>Fotografía 5.</b> Fecha: 04-12-2020 <b>Descripción medio de prueba:</b> la fotografía muestra el sistema de Bypass (en círculo rojo) por donde ingresa el agua en caso de colapso..		<b>Fotografía 6.</b> Fecha: 04-12-2020 <b>Descripción medio de prueba:</b> la fotografía muestra la válvula utilizada para manejo de agua en caso de colapso (By -Pass).

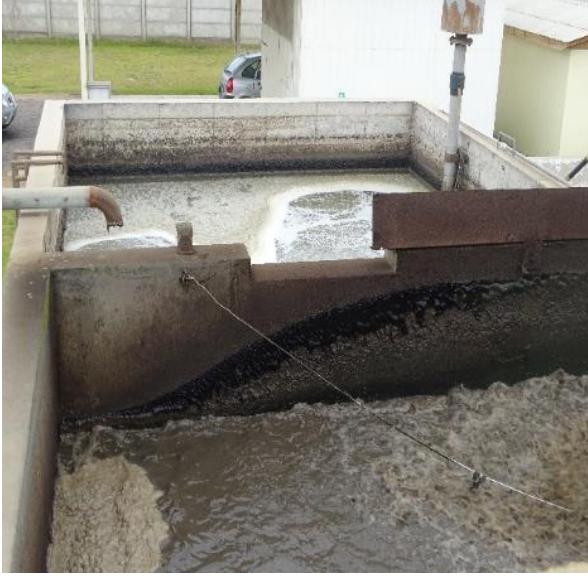
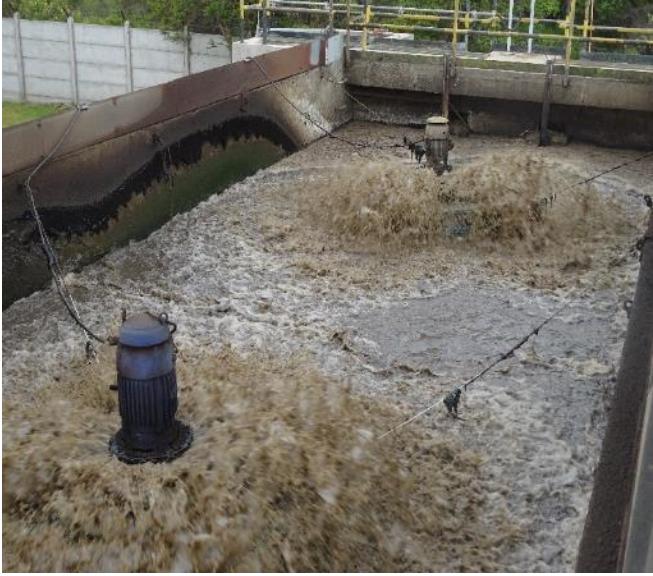
<b>Fotografía 7.</b> Fecha: 04-12-2020 <b>Descripción medio de prueba:</b> la fotografía muestra el sector de ecualización y reactor, inicio del proceso de tratamiento.		<b>Fotografía 8.</b> Fecha: 04-12-2020 <b>Descripción medio de prueba:</b> La fotografía muestra los reactores funcionando normalmente.

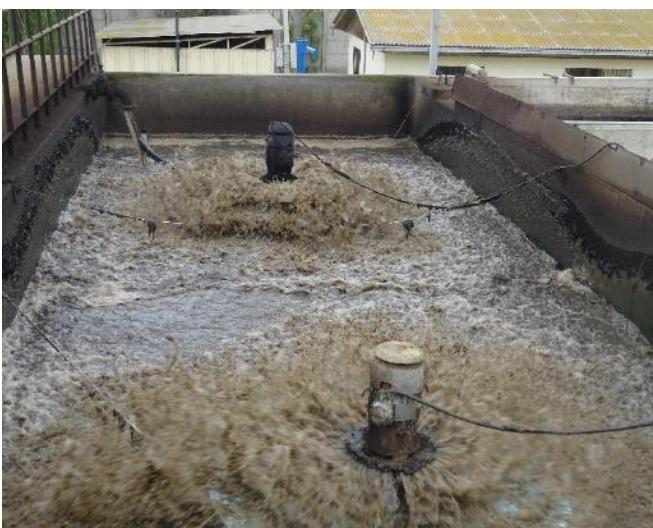
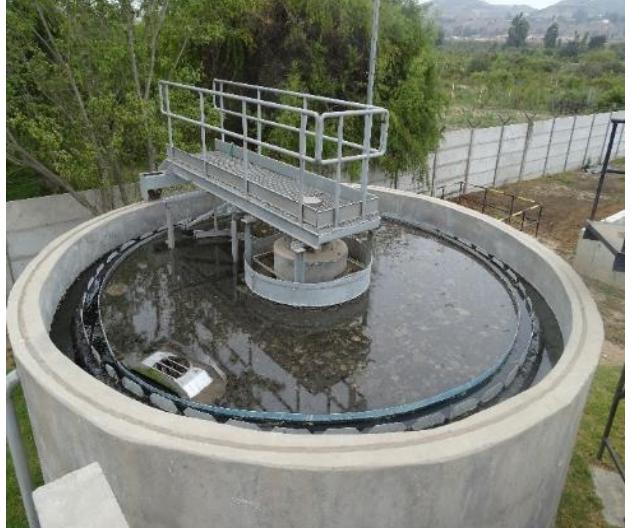
<b>Fotografía 9.</b> Fecha: 04-12-2020 <b>Descripción medio de prueba:</b> la fotografía muestra los reactores funcionando normalmente.		<b>Fotografía 10.</b> Fecha: 04-12-2020 <b>Descripción medio de prueba:</b> la fotografía muestra el sedimentador circular con el separador y espesador de lodos en el borde exterior.

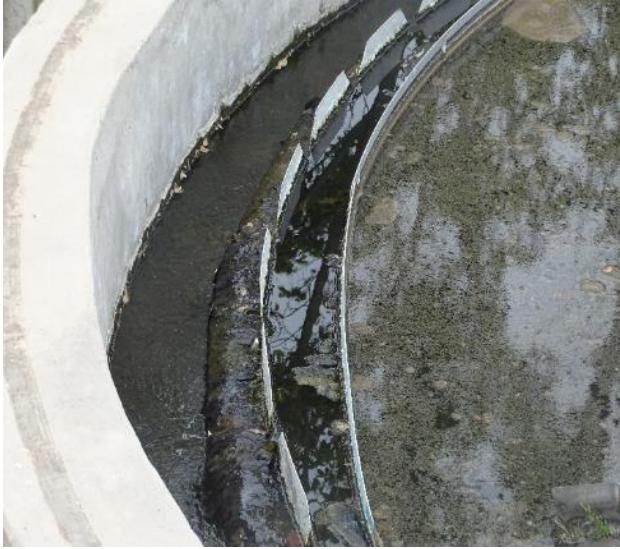
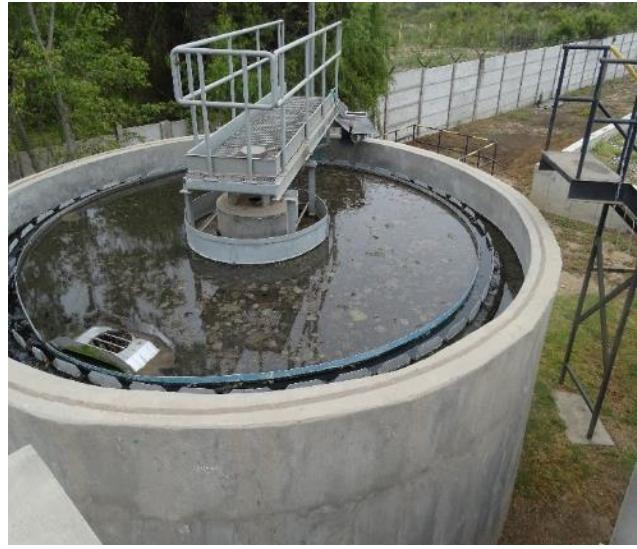
<b>Fotografía 11.</b> Fecha: 04-12-2020 <b>Descripción medio de prueba:</b> la fotografía muestra el sector de separador y espesador de lodos.		<b>Fotografía 12.</b> Fecha: 04-12-2020 <b>Descripción medio de prueba:</b> La fotografía muestra el sedimentador circular con el separador y espesador de lodos en el borde exterior.

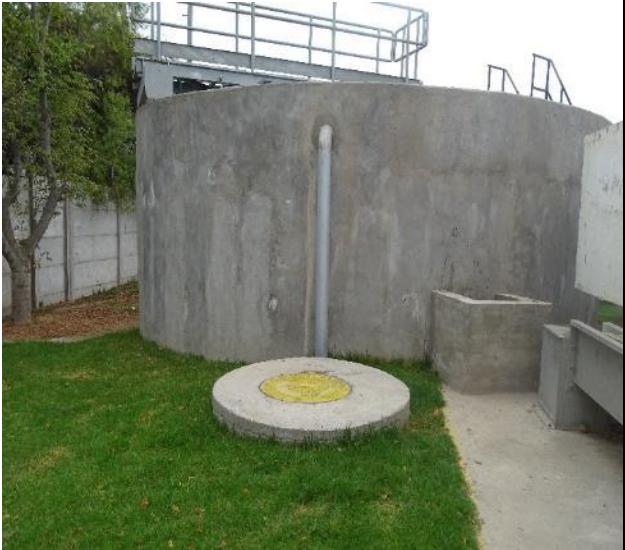
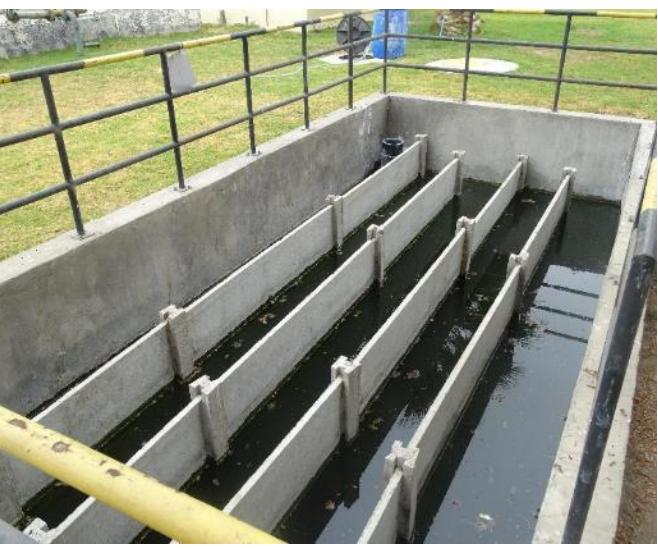
<b>Fotografía 13.</b> Fecha: 04-12-2020 <b>Descripción medio de prueba:</b> La fotografía muestra el sistema de conducción del agua clarificada hacia la cámara de contacto y clarificado.		<b>Fotografía 14.</b> Fecha: 04-12-2020 <b>Descripción medio de prueba:</b> La fotografía muestra el sector de la cámara de contacto y clarificado.

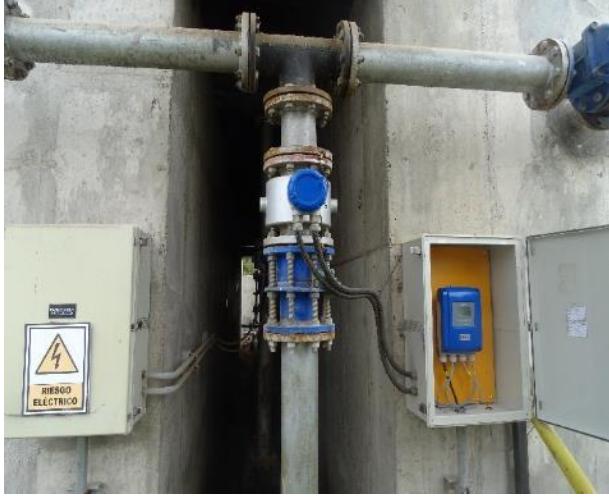
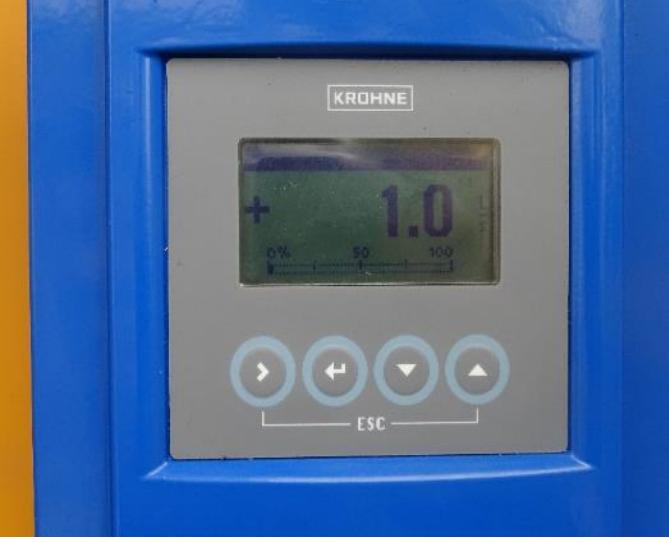
g. Consultado el señor Marcelo Vera G., señaló que el sistema de tratamiento estaba formado por partes o procesos denominados ecualizador, reactor, sedimentador, recirculación y purga de lodos, cámara de contacto, clarificado-desinfección y efluente final, y los cuales, al momento de la inspección se encontraban funcionando (fotografías 7-14). Al momento de la inspección se constató la existencia de flujómetro a la entrada al sistema de tratamiento, el cual mostraba un valor de 1L/s (fotografías 15 y 16).

<b>Fotografía 15.</b> Fecha: 04-12-2020 <b>Descripción medio de prueba:</b> la fotografía muestra el medidor de caudal de ingreso al sistema de tratamiento.	<b>Fotografía 16.</b> Fecha: 04-12-2020 <b>Descripción medio de prueba:</b> La fotografía muestra valor registrado del caudal de entrada al tratamiento al momento de la inspección (1 L/s).

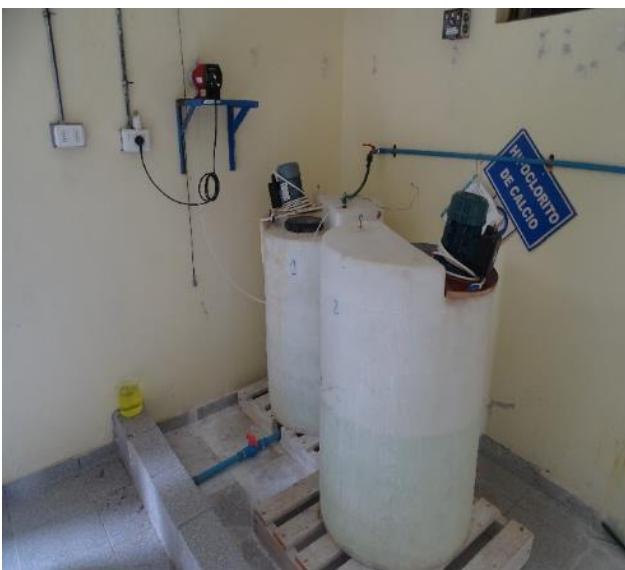
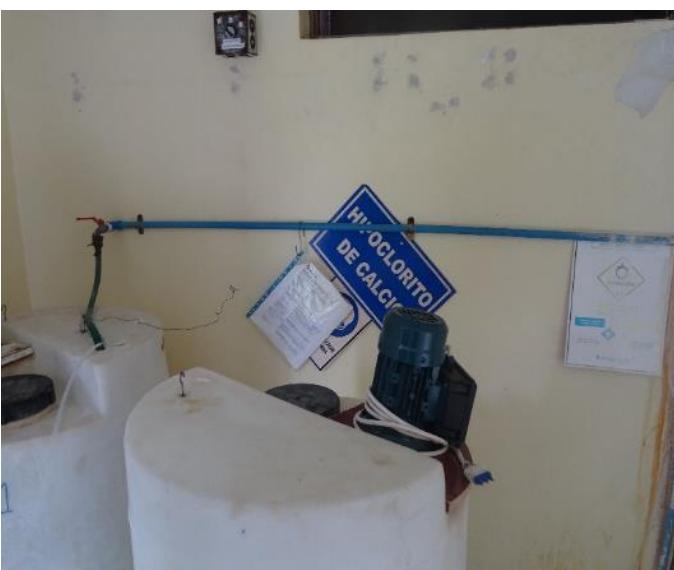
<b>Fotografía 17.</b> Fecha: 04-12-2020		<b>Fotografía 18.</b> Fecha: 04-12-2020	
<b>Descripción medio de prueba:</b> la fotografía muestra el sector de almacenamiento y distribución de la solución de hipoclorito de calcio .		<b>Descripción medio de prueba:</b> La fotografía muestra el sector de almacenamiento y distribución de la solución de hipoclorito de calcio .

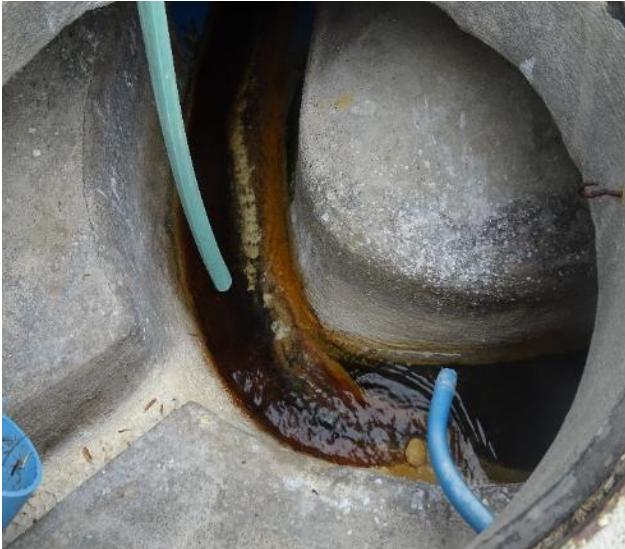
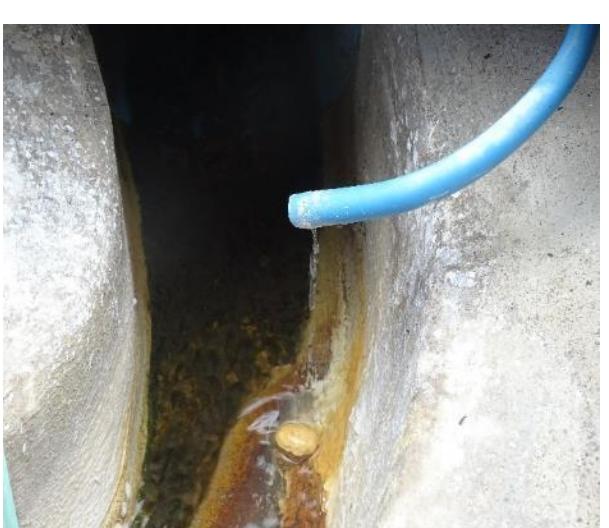
h. Se constató la existencia de sala utilizada para el almacenamiento de la sustancia Hipoclorito de Calcio, el cual se utilizaba para el proceso de desinfección del agua tratada, para finalmente ser enviada a cuerpo receptor. Se constató la existencia al interior de la sala, de 2 estanques de almacenamiento de la solución de hipoclorito, y de un sistema de inyección de la solución de hipoclorito al agua tratada antes de la salida final (fotografías 17-20).

<b>Fotografía 19.</b> Fecha: 04-12-2020		<b>Fotografía 20.</b> Fecha: 04-12-2020	
<b>Descripción medio de prueba:</b> la fotografía muestra el punto de ingreso de la solución de hipoclorito de calcio al agua tratada antes de emisión a cuerpo receptor.		<b>Descripción medio de prueba:</b> La fotografía muestra el punto de ingreso de la solución de hipoclorito de calcio al agua tratada antes de emisión a cuerpo receptor.

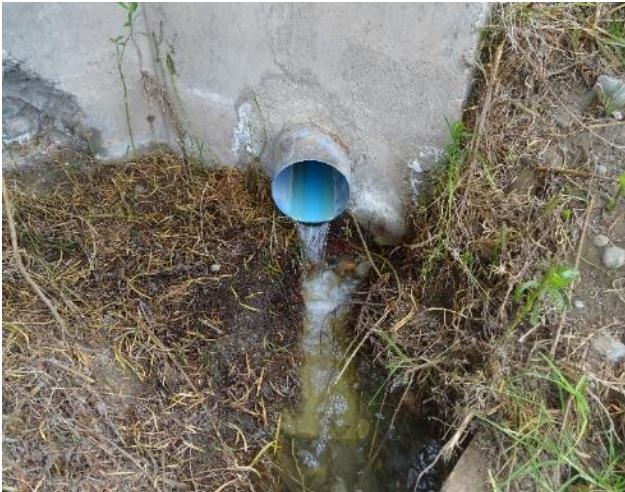
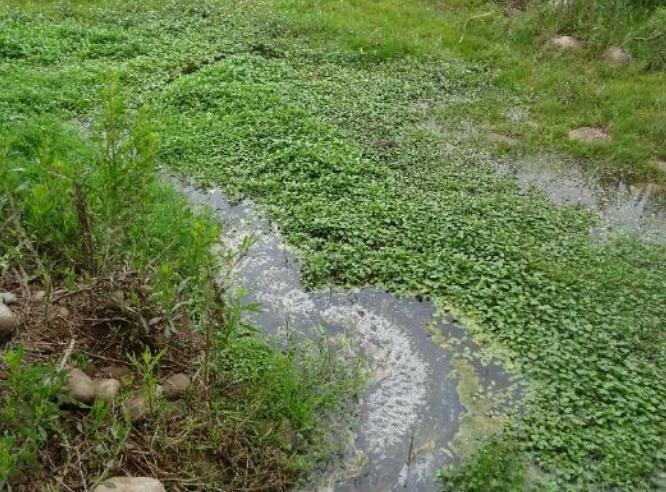
<b>Fotografía 25.</b> Fecha: 04-12-2020		<b>Fotografía 26.</b> Fecha: 04-12-2020	
<b>Descripción medio de prueba:</b> la fotografía muestra el punto de descarga de efluente al cuerpo receptor (río Elqui).		<b>Descripción medio de prueba:</b> la fotografía muestra el sector de almacenamiento y escurrimiento del agua descargada al río desde la PTAS.

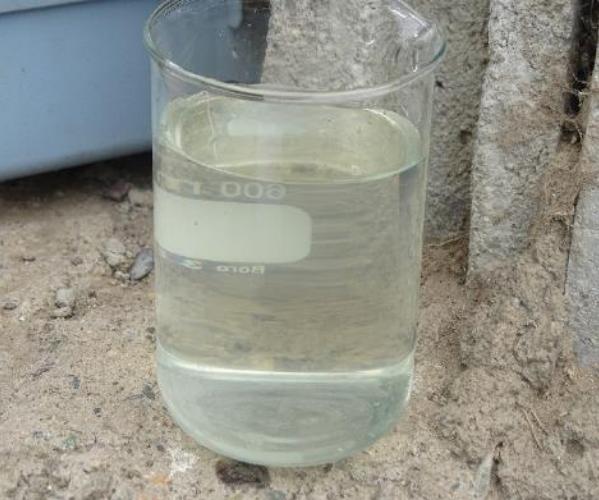
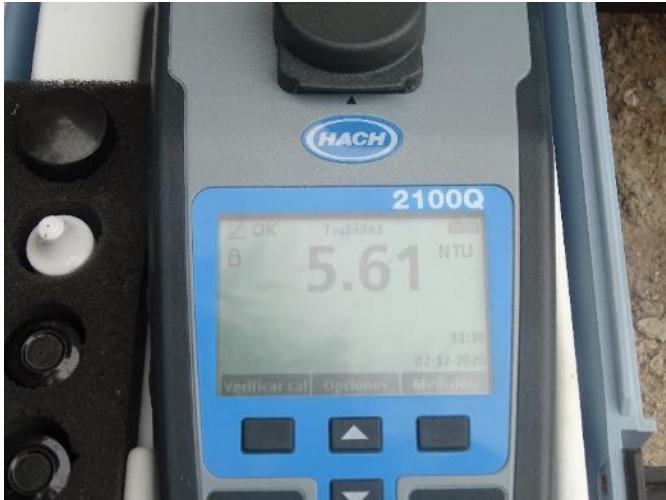
j. Se constató la existencia de punto de emisión del efluente al cuerpo receptor (río), formado por un tubo de pvc, el cual se encontraba ubicado en las coordenadas UTM Datum WGS 84 6.686.172 m N – 293.225 m E. Al momento de la inspección, siendo las 10:40 hrs se realizó una toma de muestra de agua para medir in situ la variable Turbidez, medición que arrojo un valor de 5,61 NTU (fotografías 25-28).

<b>Fotografía 27.</b> Fecha: 04-12-2020		<b>Fotografía 28.</b> Fecha: 04-12-2020	
<b>Descripción medio de prueba:</b> la fotografía muestra la condición del agua descargada al momento de la inspección.		<b>Descripción medio de prueba:</b> La fotografía muestra el valor medido en el agua para la variable turbidez.

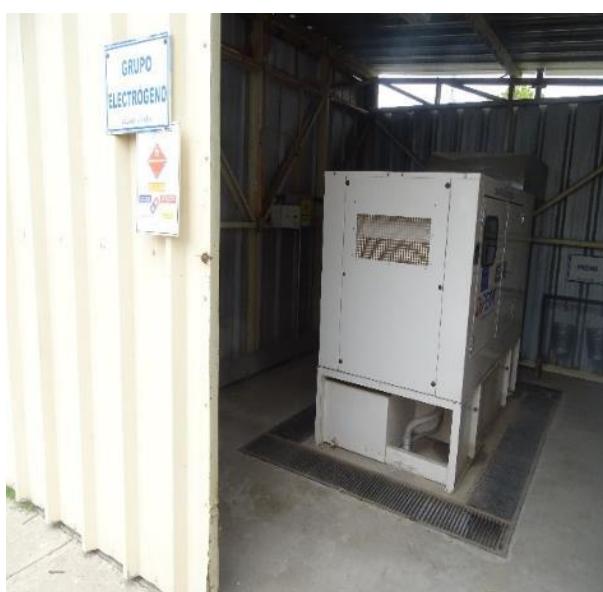
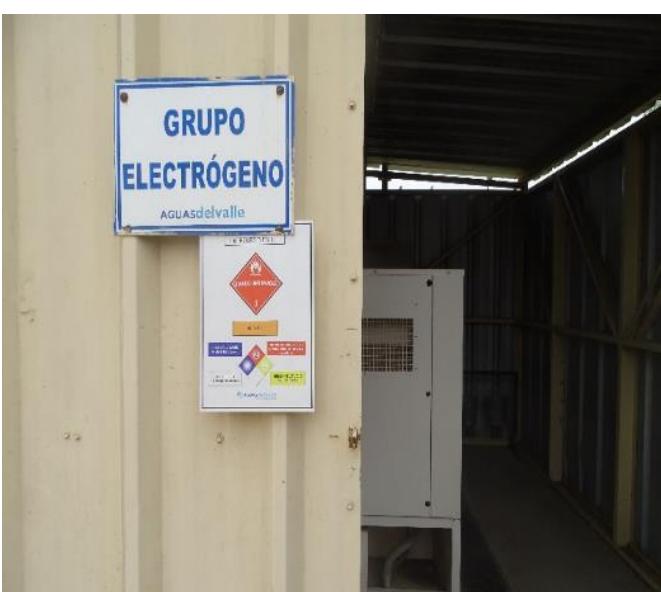
k. Se constató la existencia de galpón que en su interior se encontraba un motor generador de energía, que según lo señalado por el Señor marcelo Vera G., era utilizado en casos de corte de energía eléctrica para la continuidad operacional de la planta.

<b>Fotografía 29.</b>   Fecha: 04-12-2020 <b>Descripción medio de prueba:</b> la fotografía muestra el sector de almacenamiento y funcionamiento de motor generador en caso de corte de energía eléctrica de la PTAS.	<b>Fotografía 30.</b>   Fecha: 04-12-2020 <b>Descripción medio de prueba:</b> la fotografía muestra el sector de almacenamiento y funcionamiento de motor generador en caso de corte de energía eléctrica de la PTAS.

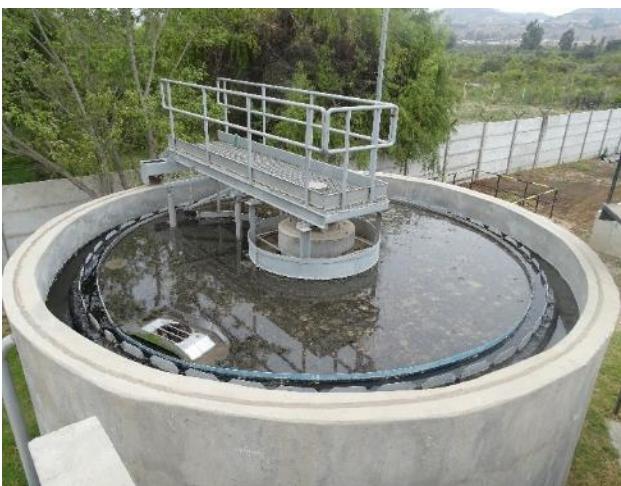
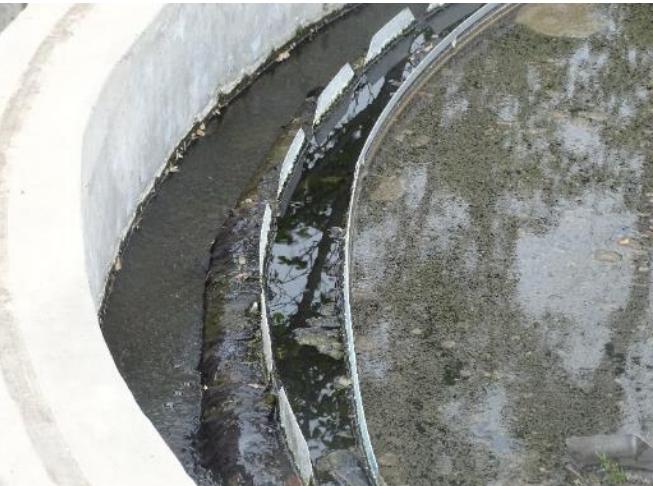
<b>Fotografía 31.</b>	Fecha: s/i	<b>Fotografía 32.</b>	Fecha: s/i
<b>Descripción medio de prueba:</b> la fotografía muestra el sector de funcionamiento de separador y espesador de lodos.		<b>Descripción medio de prueba:</b> la fotografía muestra el sector de separador y espesador de lodos, ubicado en el borde exterior de sistema.

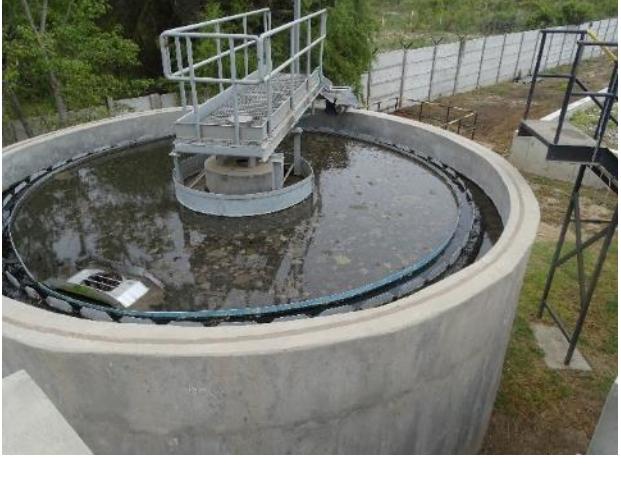
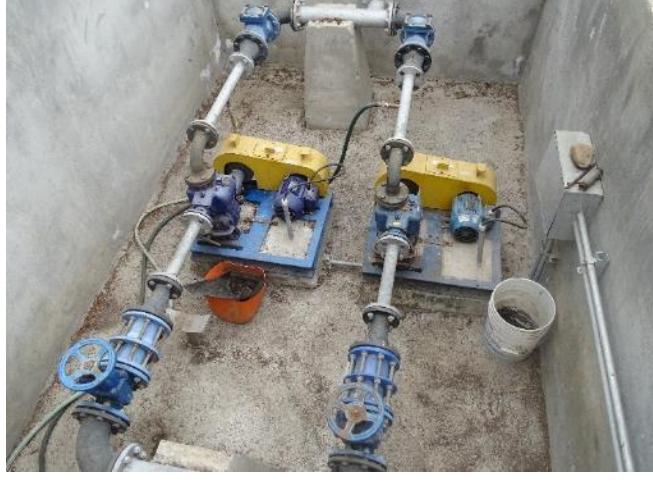
b. Se constató la existencia de estructura utilizada para el proceso de recirculación de lodos, en donde según lo señalado por Don Marcelo Vera G., se realizaba la separación del agua y lodo. Se constató el funcionamiento del proceso en donde en el centro de la estructura fluye al agua y por todo el borde de la estructura el separados de lodos. Además se constató la existencia de sistema de impulsión del lodo hacia la zona de depósito y secado (fotografías 31-34).

<b>Fotografía 33.</b>	Fecha: s/i	<b>Fotografía 34.</b>	Fecha: s/i
<b>Descripción medio de prueba:</b> la fotografía muestra el sector de funcionamiento de separador y espesador de lodos.		<b>Descripción medio de prueba:</b> La fotografía muestra el sector de funcionamiento de sistema de bombas de impulsión de lodos hacia sector de deposito y secado del lodo.

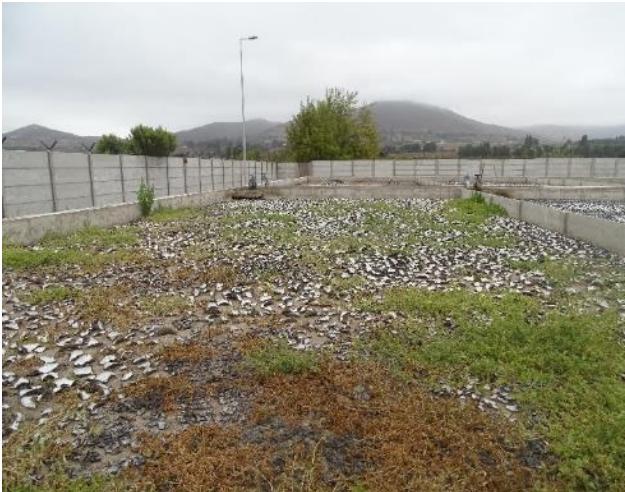
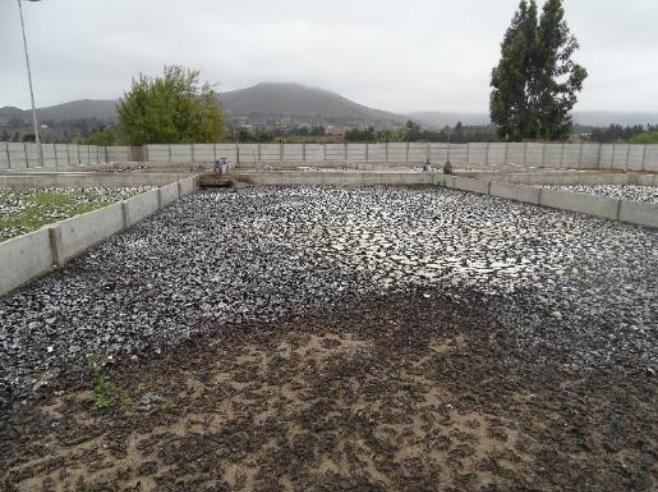
<b>Fotografía 35.</b>	Fecha: s/i	<b>Fotografía 36.</b>	Fecha: s/i
<b>Descripción medio de prueba:</b> la fotografía muestra el sector de almacenamiento y secado del lodo producido en el tratamiento de aguas.		<b>Descripción medio de prueba:</b> la fotografía muestra el sector de almacenamiento y secado del lodo producido en el tratamiento de aguas.

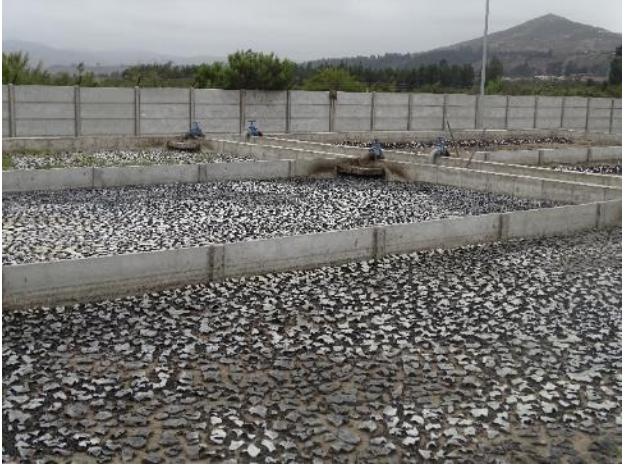
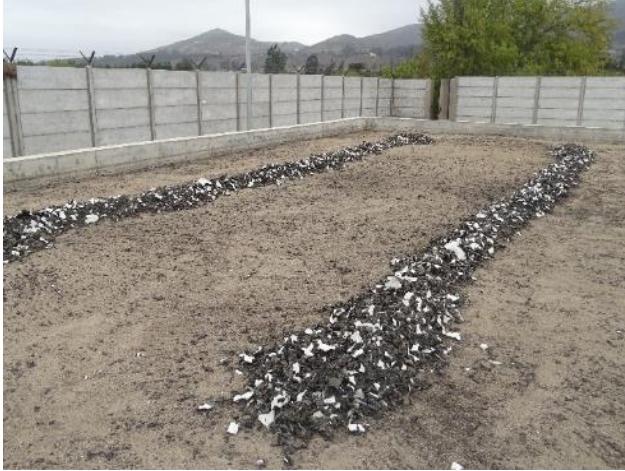
c. Se constató la existencia de sector denominado depósito o lecho, de almacenamiento y secado del lodo generado en el proceso de tratamiento de las aguas servidas, formado por depósitos de hormigón abiertos, los cuales según lo señalado por Don Marcelo Vera G., cubrían una superficie de 128 m<sup>2</sup> aproximadamente. Se constató la existencia de lodo en las superficies de los depósitos, en diferentes etapas de secado, además se constató la existencia de un sector con lodo secado y a la espera de su envasado y despacho a relleno sanitario (fotografías 35-38).

<b>Fotografía 37.</b>	Fecha: s/i	<b>Fotografía 38.</b>	Fecha: s/i
<b>Descripción medio de prueba:</b> la fotografía muestra sector de almacenamiento y secado del lodo producido en el tratamiento de aguas.		<b>Descripción medio de prueba:</b> La fotografía muestra sector de almacenamiento y secado del lodo producido en el tratamiento de aguas.
