INFORME TÉCNICO DE FISCALIZACIÓN AMBIENTAL

INMOBILIARIO BARRIO PARQUE SANTIAGO - ESTACION CENTRAL

DFZ-2021-500-XIII-NE

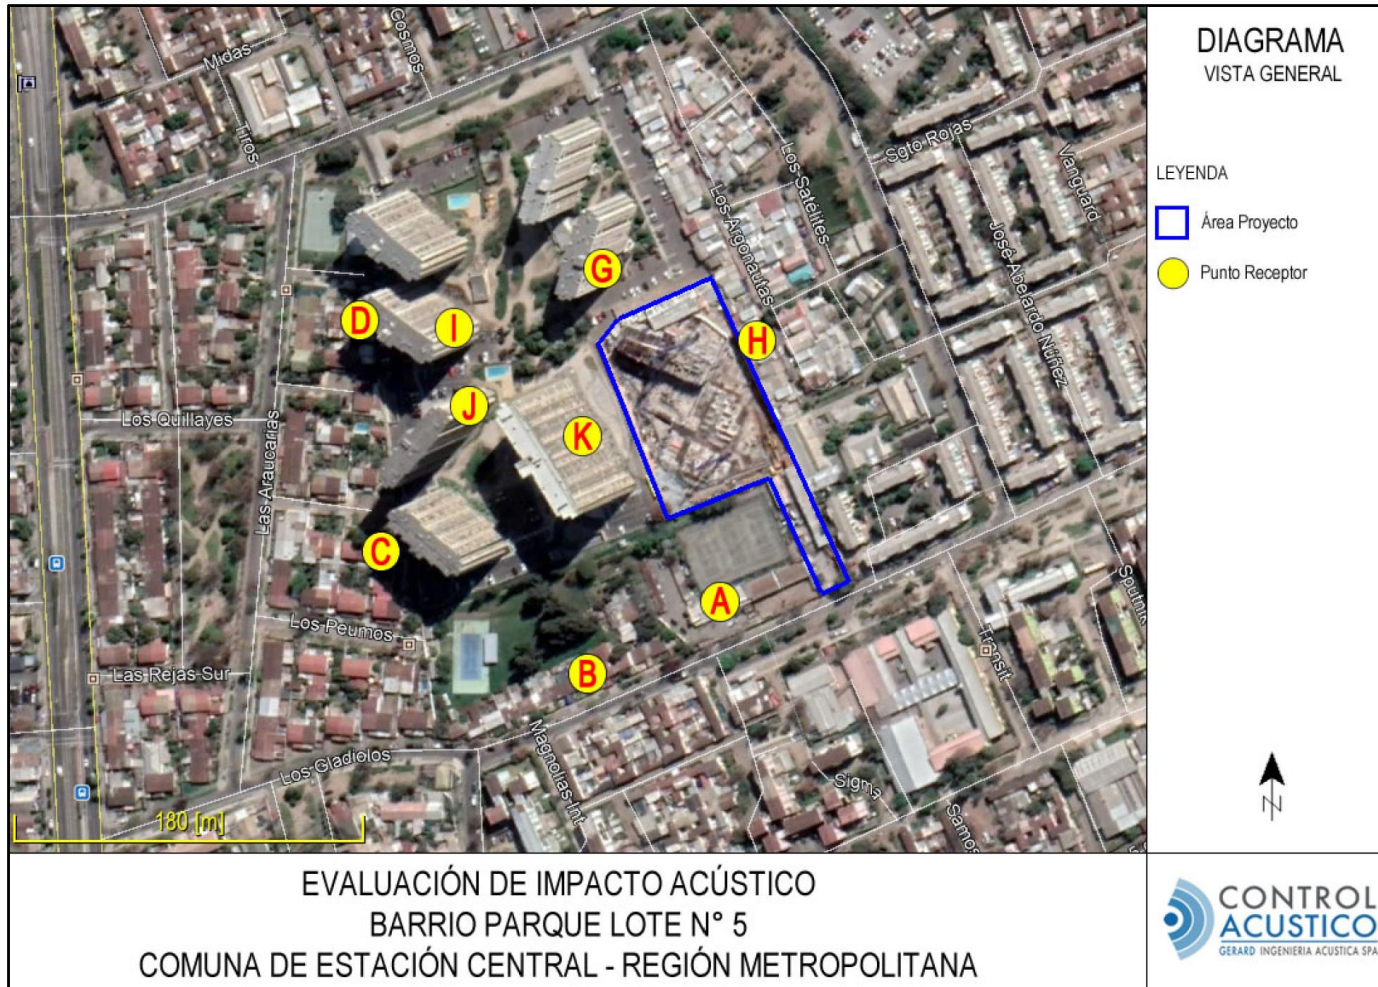
Figura 3. Ubicación de los receptores en relación a la RCA N°019/2012. – Fuente: Informes entregados por el titular.

de Fiscalización Ambiental, no obstante, a continuación se entregan los valores obtenidos en esas instancias de medición (se puede ver el plano con la ubicación de los receptores en la Figura 3):

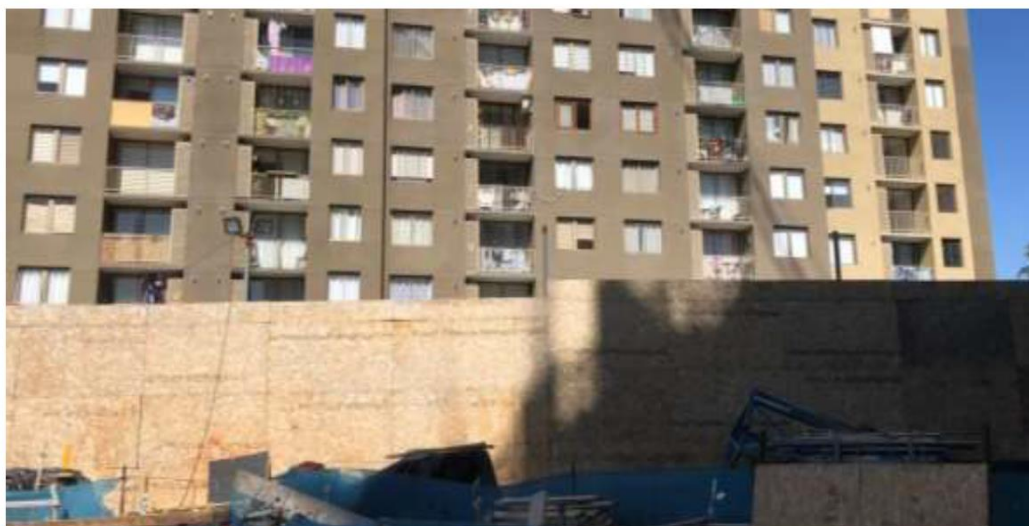
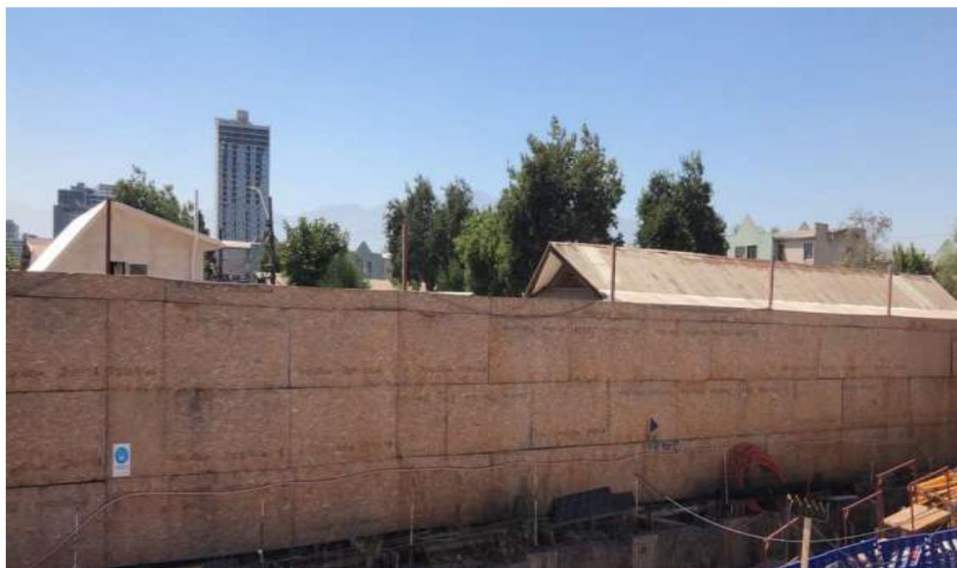
| 5.2.4 | Implementar en cada etapa un cierre perimetral de altura variable para los distintos sectores, de acuerdo con los Mapas de Ruido 10 a 17 (páginas 47 a 54) del Anexo B Estudio Acústico de la Adenda N° 2. Estos cierres deberán estar conformados de un panel doble de madera tipo OSB de 10 mm de espesor cada uno, separado al menos 80 mm y relleno interiormente con lana mineral o fibra de vidrio, de acuerdo con lo mostrado en la Figura 14 (página 39) del mismo Anexo B del Adenda N°2. | Para dar cumplimiento a este punto se cuenta con el cierre perimetral desde septiembre de 2019 de altura variable de acuerdo con el mapa de ruido correspondiente, en este caso al lote 5, cuya construcción consta de un panel doble de madera OSB de 10 mm, separado y con un relleno de lana de vidrio, de acuerdo a las características indicadas. Se adjuntan fotografías. (Figura 4) |

Figura 4. Cierre acústico perimetral existente, tipo "sándwich" con el relleno fonoabsorbente entre ambas planchas de OSB. – Fuente: Entregado por el titular.

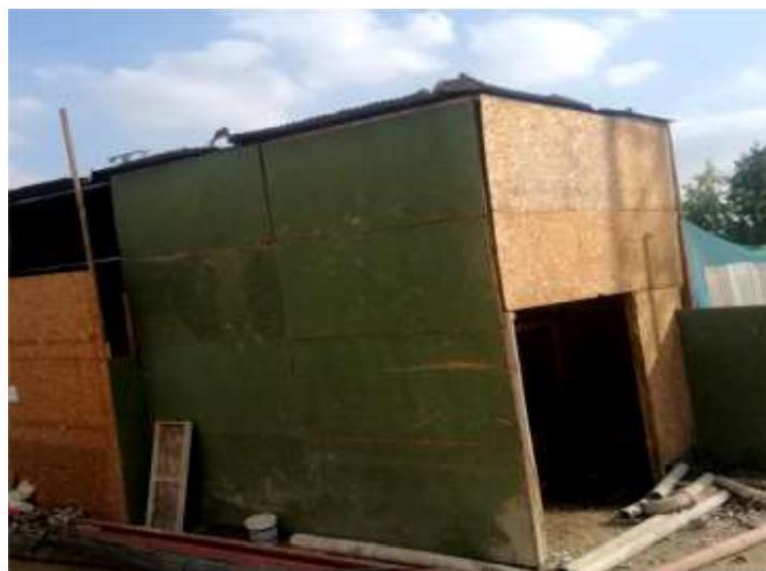
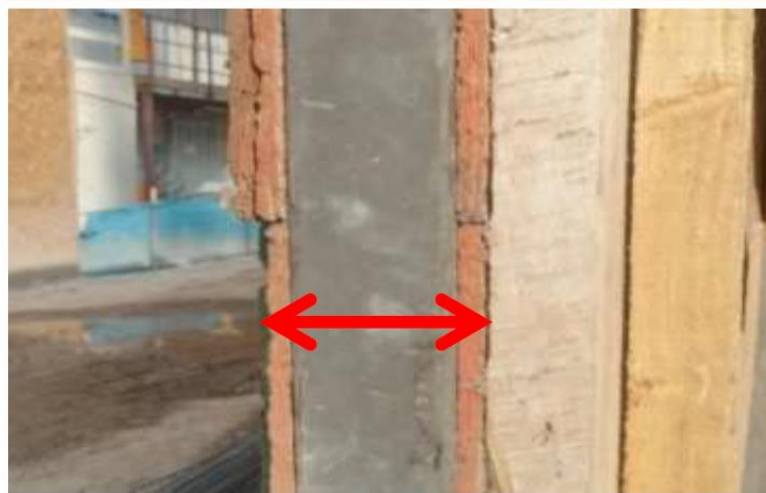
| 5.2.6 | Implementar un encierro a la bomba hormigonera mediante madera tipo OSB de 15 mm de espesor, revestido interiormente con material absorbente por la cara en dirección a la fuente sonora, con una densidad de 80 kg/m ³ y 50 mm de espesor. La dimensión del | En este punto, se construyó el encierro de la bomba hormigonera de acuerdo a lo indicado, éste consta de madera OSB de 15 mm de espesor, panel doble con relleno de lana de vidrio, la que se procedió a mejorar a fin de mitigar el ruido de la bomba hormigonera. Se adjunta fotografía. (Figura 5) |

Figura 5. Encierro acústico bomba de hormigón. – Fuente: Entregado por el titular

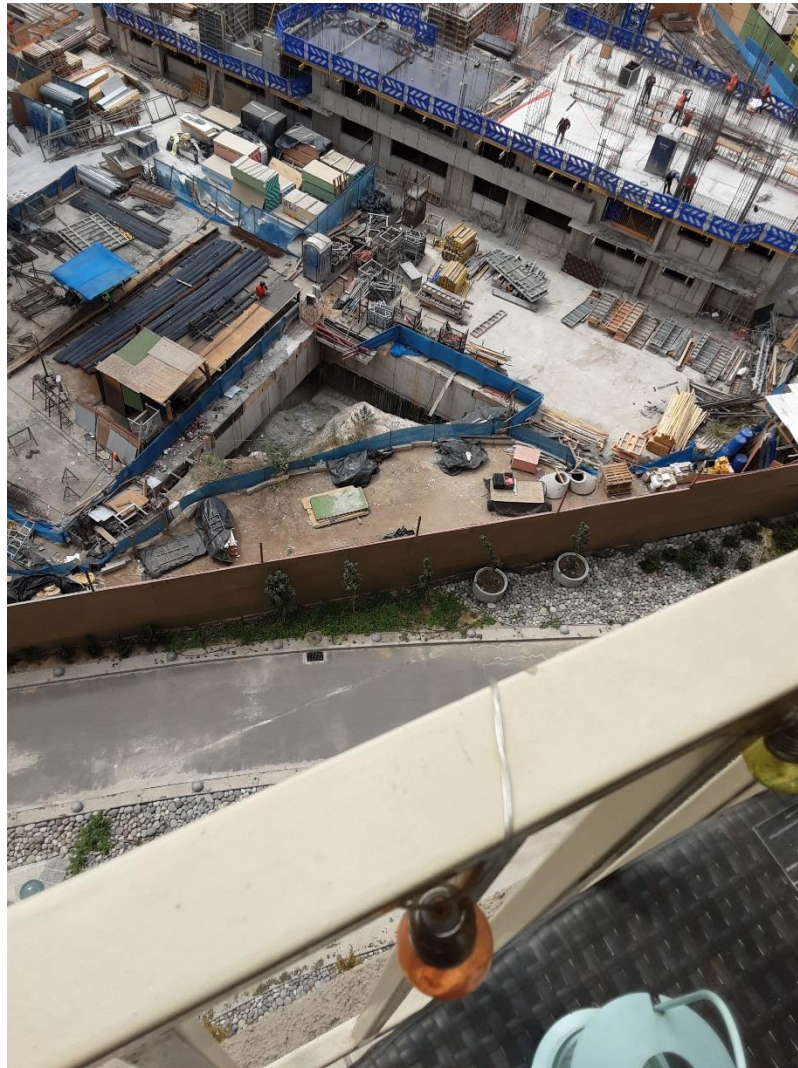
| 5.2.7 | <p>Destinar un área de corte de material a nivel de superficie conformada por 4 paneles de madera tipo OSB de 15 mm de espesor (3 laterales más techo), revestidos interiormente con material absorbente por la cara en dirección a la fuente sonora, con una densidad de 80 kg/m³ y 50 mm de espesor. La dimensión del semi-encierro deberá ser la necesaria para permitir realizar adecuadamente las faenas de corte, de preferencia un recinto de 6x8x2,4 m de altura. La cara abierta del semi-encierro no deberá enfrentar a ningún receptor, de acuerdo con la figura 16 (página 43) del Anexo B Estudio Acústico de la Adenda Nº 2.</p> | <p>El área de corte no se ha habilitado, en su reemplazo se adquirió una maquina cortadora de fierro hidráulica, la que no genera ruido, esto para efectuar las faenas de corte de la Torre 8, para realizar las labores de Torre 9 se instaló el área de corte al costado oriente de ésta, con ello se persigue mitigar el ruido producido además de eliminar el uso de esmeriles angulares para este propósito. (Figura 6)</p> |

| | Exigencia | Hechos constatados | Conclusión / Hallazgo |
|---|---|---|--|
| 5.2.7 | Destinar un área de corte de material a nivel de superficie conformada por 4 paneles de madera tipo OSB de 15 mm de espesor (3 laterales más techo), revestidos interiormente con material absorbente por la cara en dirección a la fuente sonora, con una densidad de 80 kg/m3 y 50 mm de espesor. La dimensión del semi-encierro deberá ser la necesaria para permitir realizar adecuadamente las faenas de corte, de preferencia un recinto de 6x8x2,4 m de altura. La | <p>Actividad de inspección</p> <p>No se observa un taller de corte.</p> <p>Examen de información</p> <p>El área de corte no se ha habilitado, en su reemplazo se adquirió una maquina cortadora de fierro hidráulica, la que no genera ruido, esto para efectuar las faenas de corte de la Torre 8, para realizar las labores de Torre 9 se instaló el área de corte al costado oriente de ésta, con ello se persigue mitigar el ruido producido además de eliminar el uso de esmeriles angulares para este propósito.</p> | <p>No se encuentra un área de corte cerrada, se efectúan cortes de enfierradura a la intemperie, además indican que cuentan con una máquina de corte de fierro hidráulica (cizalla), no obstante, se observa la utilización de otras herramientas como esmeril angular, sin ningún tipo de protección. Cabe destacar que el área de corte se encuentra aledaña a una torre receptora.</p> |

Figura 6. Vista de área de corte desde el receptor R2 – Fecha: Medición 11/03/2021.

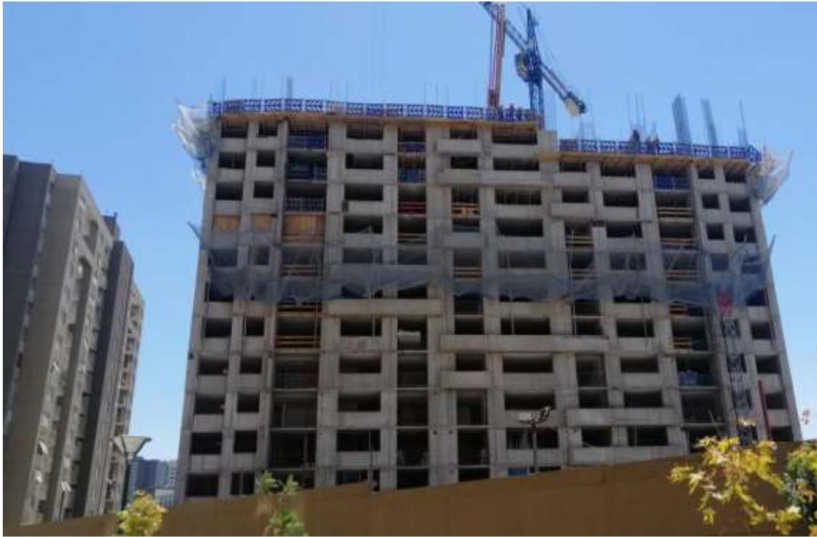
| 5.2.8 | <p>Una vez construida la obra gruesa de cada edificio se deberán cubrir los vanos de la fachada con madera tipo OSB de 15 mm de espesor en los pisos donde se ejecuten faenas, con el objeto de mitigar los niveles de ruido generados al interior del recinto que se propagan al exterior. Esta medida se deberá ir desplazando por los pisos a medida que se construya el edificio, de acuerdo con la figura 17 (página 44) del Anexo B Estudio Acústico de la Adenda Nº 2.</p> | <p>Se adquirieron pantallas acústicas de manera de cubrir los vanos de la fachada y éstas sean ocupadas donde se ejecuten las faenas de descarachado y rectificado de plomos, con el objeto de mitigar los niveles de ruido generados al interior del recinto por los cangos empleados para ello. Esta medida se debe ir desplazando por los pisos a medida que se construya el edificio. (Figura 7 y Figura 8)</p> <p>Cabe aclarar, en este caso, que se ha tenido que ajustar esta disposición para hacerla compatible con el Protocolo COVID 19, que impide, por carecer de ventilación adecuada, cerrar pisos completos donde permanezcan personas trabajando. Solo se cierran rasgos de ventanas por departamentos o los recintos donde se estén ejecutando faena con emisión de ruido. Es importante aclarar que en el momento de emitir la RCA no existía la importancia de la ventilación actual en zonas de trabajo producto de la actual Pandemia por COVID 19.</p> |

| | 5.2.8 | <p>Una vez construida la obra gruesa de cada edificio se deberán cubrir los vanos de la fachada con madera tipo OSB de 15 mm de espesor en los pisos donde se ejecuten faenas, con el objeto de mitigar los niveles de ruido generados al interior del recinto que se propagan al exterior. Esta medida se deberá ir desplazando por los pisos a medida que se construya el edificio, de acuerdo con la figura 17 (página 44) del Anexo B Estudio Acústico de la Adenda Nº 2.</p> | <p>Se adquirieron pantallas acústicas de manera de cubrir los vanos de la fachada y éstas sean ocupadas donde se ejecuten las faenas de descarachado y rectificado de plomos, con el objeto de mitigar los niveles de ruido generados al interior del recinto por los cangos empleados para ello. Esta medida se debe ir desplazando por los pisos a medida que se construya el edificio.</p> <p>Cabe aclarar, en este caso, que se ha tenido que ajustar esta disposición para hacerla compatible con el Protocolo COVID 19, que impide, por carecer de ventilación adecuada, cerrar pisos completos donde permanezcan personas trabajando. Solo se cierran rasgos de ventanas por departamentos o los recintos donde se estén ejecutando faena con emisión de ruido. Es importante aclarar que en el momento de emitir la RCA no existía la importancia de la ventilación actual en zonas de trabajo producto de la actual Pandemia por COVID 19.</p> | <p>No se efectúa el sellado de vanos pertinente, solo se observa un sellado de vanos en un piso superior en 3 ventanas, no obstante, se observan trabajos de descarachado en pisos superiores, los cuales no cuentan con ningún tipo de medida de control.</p> <p>Asimismo, el instructivo de la CCHC indica “Convenir la distribución de la jornada en diversos turnos, siempre con el fin de evitar aglomeraciones y limitar la cantidad de trabajadores que comparten un mismo espacio”, por lo tanto, sería posible tener varios vanos tapiados en los cuales se efectúen trabajos.</p> |

Figura 7. Vista de sellado de vanos – Fuente: Entregada por el titular.

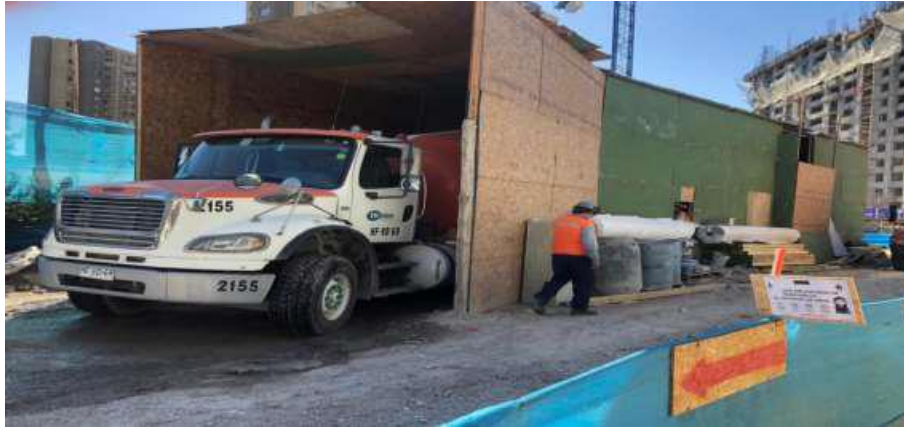
| | 5.2.9 | Construir un túnel para la descarga de los camiones mixer, conformado por un panel doble de madera tipo OSB de 15 mm, separado al menos 80 mm y relleno con material absorbente tipo lana mineral o fibra de vidrio de al menos 50 mm de espesor y recubierto con malla tipo rachel para impedir su desprendimiento y deterioro. Las dimensiones mínimas del recinto deberán ser las siguientes: 10 m de longitud, 3 m de ancho y 4 m de altura, de acuerdo con la figura 18 (página 45) del Anexo B Estudio Acústico de la Adenda N° 2. | Se construye un túnel para la descarga de los camiones mixer de acuerdo con las indicaciones de la RCA. Se adjunta fotografía. (Figura 9 y Figura 10). |

Figura 9. Fotografía del túnel acústico – Fuente: Entregada por el titular.
