## INFORME DE FISCALIZACIÓN AMBIENTAL

### EXAMEN DE INFORMACIÓN

#### PUERTO LAS LOSAS

DFZ-2021-673-III-RCA

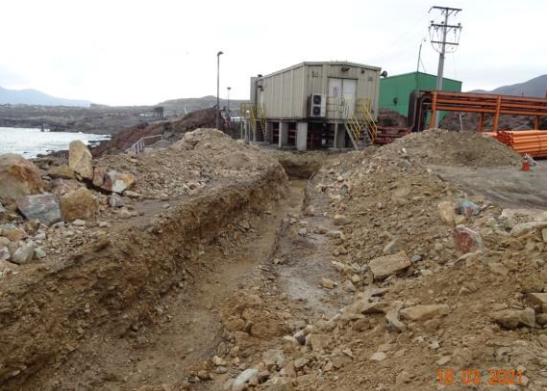
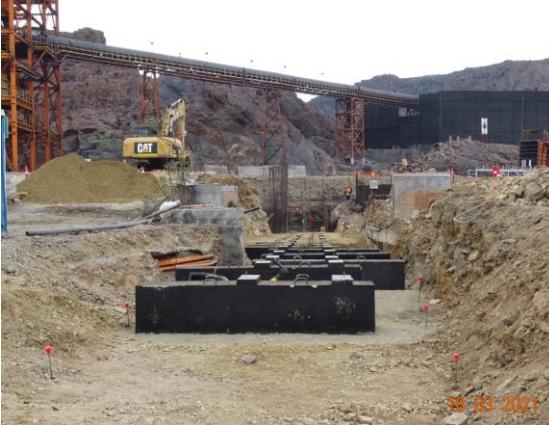
- Posteriormente, se acudió al sector donde por el que atraviesa la corre CT11 (ver fotografía N°2). En el lugar se pudo constatar que se bien se encuentra ejecutada toda la excavación, no en toda ella se encuentran instaladas las fundaciones de hormigón armado que sostendrán la correa en comento, sino en algunos tramos (ver fotografía N°3). Al respecto, se consultó por el grado de avance de las obras asociadas a la correa CT10, ante lo cual el Sr. Orellana, jefe de proyecto, señaló que se lleva un 20% de avance, básicamente porque se está llevando a cabo la instalación de los durmientes (fundaciones) para luego dar el paso a la instalación de las estructuras. Sobre lo señalado por el funcionario, se le consultó si el porcentaje indicado por el funcionario correspondía al tramo asociado a la correa CT11 o todas las obras comprometidas para la construcción de las correas fijas y móviles, señalado en el Sr. Orellana que el porcentaje corresponde al total de las obras de construcción de correas. En relación a este punto, el Sr. Denis Concha, director del proyecto intervino para poner en contexto el proyecto; señaló que proyecto parte del área donde está la tolva de carga, lugar que según lo señalado por este, se está trabajando. Desde ese punto sale la correa CT09 hasta la estación de transferencia ET1, punto en que en diagonal, nace una segunda correa, denominada CT10.

<b>Fotografía 1.</b>	<b>Fecha:</b> 18-03-2021		<b>Fotografía 2.</b>	<b>Fecha:</b> 18-03-2021	
Coordinadas DATUM WGS84 HUSO 19 S	Coordinada Norte: 6848575	Coordinada Este: 280532	Coordinadas DATUM WGS84 HUSO 19 S	Coordinada Norte: 6848566	Coordinada Este: 280472
<b>Descripción de medio de prueba:</b> En la fotografía se observa los canales para la instalación de los ductos eléctricos que van a las correas.			<b>Descripción de medio de prueba:</b> En la imagen se instalación de las fundación sobre las cuales se instalarán las estructuras de soporte de las correas.

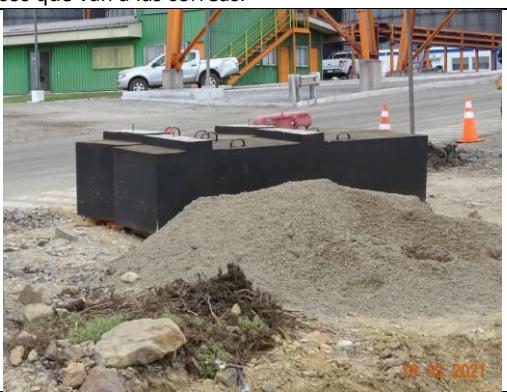
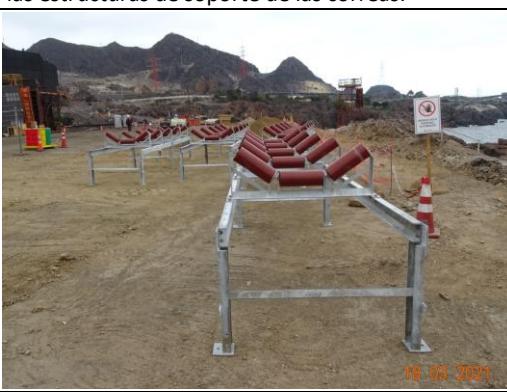
<b>Fotografía 3.</b>	<b>Fecha:</b> 18-03-2021		<b>Fotografía 4.</b>	<b>Fecha:</b> 18-03-2021	
Coordinadas DATUM WGS84 HUSO 19 S	Coordinada Norte: 6848566	Coordinada Este: 280472	Coordinadas DATUM WGS84 HUSO 19 S	Coordinada Norte: 6848539	Coordinada Este: 280467
<b>Descripción de medio de prueba:</b> Se detalla fundaciones que estaban aún sin ser instaladas en las excavaciones donde van las líneas de las correas.			<b>Descripción de medio de prueba:</b> Se observa mesa y que en su parte superior, tiene instalados unos rodillos que permitirán el desplazamiento de la correa

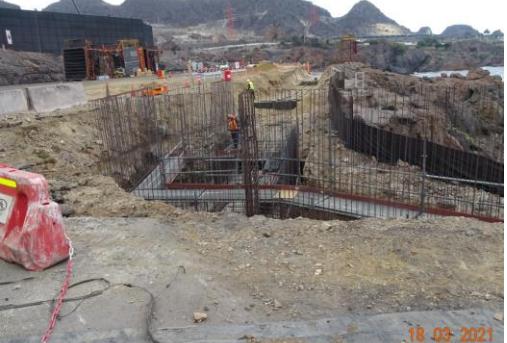
- Luego se acudió a un punto colindante a donde está la excavación y estructuras de base que han sido construidas correspondiente a la corredera CT10 (ver fotografía N°5). En este punto se le consultó por las dimensiones de cada tramo de correas, indicando los funcionarios que tienen aproximadamente unos 100 metros de longitud. En este punto, se le consultó a los funcionarios de la empresa por la instalación del montaje de acero estructural, específicamente, por lo señalado en el proyecto de respecto de las diagonales a las que este hace mención, si ellas correspondían a los cambios de direcciones entre las uniones de las correas de conforman el sistema, y los funcionarios aclararon que corresponde a las diagonales de las estructuras de acero que sostienen el sistema de correas, para efecto de darle resistencia y firmeza al propio sistema.

- Finalmente, se acudió al punto donde se estaba ejecutando la fundación de la tolva que se encuentra al lado (este) de la cancha de acopio; este corresponde al punto de carguío que alimentan las correas transportadoras. Al momento de la inspección se estaba rellenando con cemento la fundación de esta

estructura (ver fotografía N°6), es decir, en el proceso de hormigonado, y se pudo constar en este punto que se había desarmado las pantallas de protección eólica que rodea la cancha de acopio (ver fotografía N°7) para efecto de realizar los trabajos de necesarios para la instalación de esta tolva. El Sr. Concha indicó que la tolva se encontraba armada, y enseñó que el entramado de la tolva se encontraba en la misma cancha de acopio, lo que fue posible observar desde ese punto.

<b>Fotografía 5.</b>		<b>Fecha:</b> 18-03-2021		<b>Fotografía 6.</b>			
<b>Coordenadas DATUM</b> <b>WGS84 HUSO 19 S</b>		<b>Coordenada Norte:</b> 6848539	<b>Coordenada Este:</b> 280467	<b>Coordenadas DATUM</b> <b>WGS84 HUSO 19 S</b>			
<b>Descripción de medio de prueba:</b> En la fotografía se observa los canales para la instalación de los ductos eléctricos que van a las correas.			<b>Descripción de medio de prueba:</b> Se observa al momento de la inspección rellenando con cemento la fundación de esta estructura

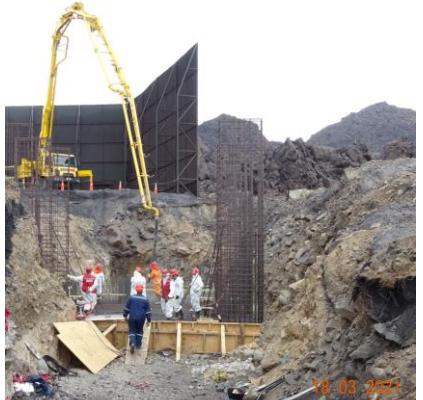
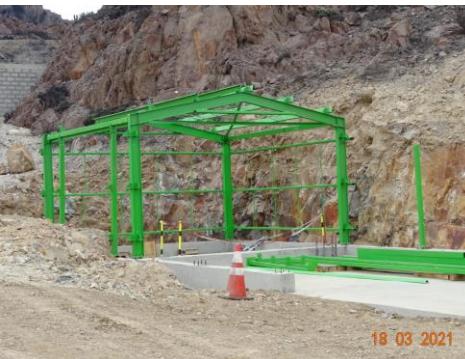
<b>Fotografía 7.</b>		<b>Fecha:</b> 18-03-2021		<b>Fotografía 8.</b>			
<b>Coordenadas DATUM</b> <b>WGS84 HUSO 19 S</b>		<b>Coordenada Norte:</b> 6848426	<b>Coordenada Este:</b> 280352	<b>Coordenadas DATUM</b> <b>WGS84 HUSO 19 S</b>			
<b>Descripción de medio de prueba:</b> Se detalla punto que se había desarmado las pantallas de protección eólica que rodea la cancha de acopio.			<b>Descripción de medio de prueba:</b> Se observa infraestructura de la bodega de residuos.

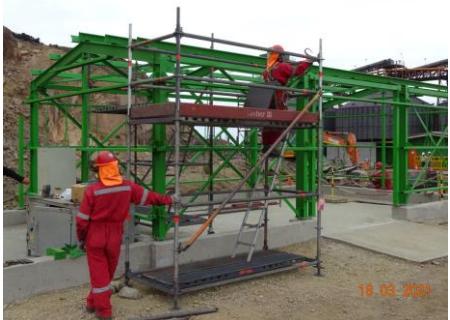
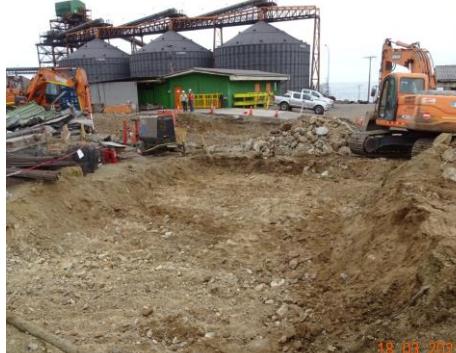
<p>18-03-2021</p>
<b>Fotografía 9.</b> <b>Fecha:</b> 18-03-2021 <b>Coordenadas DATUM WGS84 HUSO 19 S</b> <b>Coordenada Norte:</b> 6848367 <b>Coordenada Este:</b> 280633	<b>Fotografía 10.</b> <b>Fecha:</b> 18-03-2021 <b>Coordenadas DATUM WGS84 HUSO 19 S</b> <b>Coordenada Norte:</b> 6848392 <b>Coordenada Este:</b> 280622
<b>Descripción de medio de prueba:</b> Se observa personal trabajando al momento de la inspección en las bodegas de sustancias peligrosas.	<b>Descripción de medio de prueba:</b> Se observa área donde se instalará el taller mecánico y al fondo la bodega de gases requerida por el proyecto.
