INFORME TÉCNICO DE FISCALIZACIÓN AMBIENTAL

FAENA MINERA QUEBRADA BLANCA

DFZ-2021-641-I-RCA

MARZO 2021

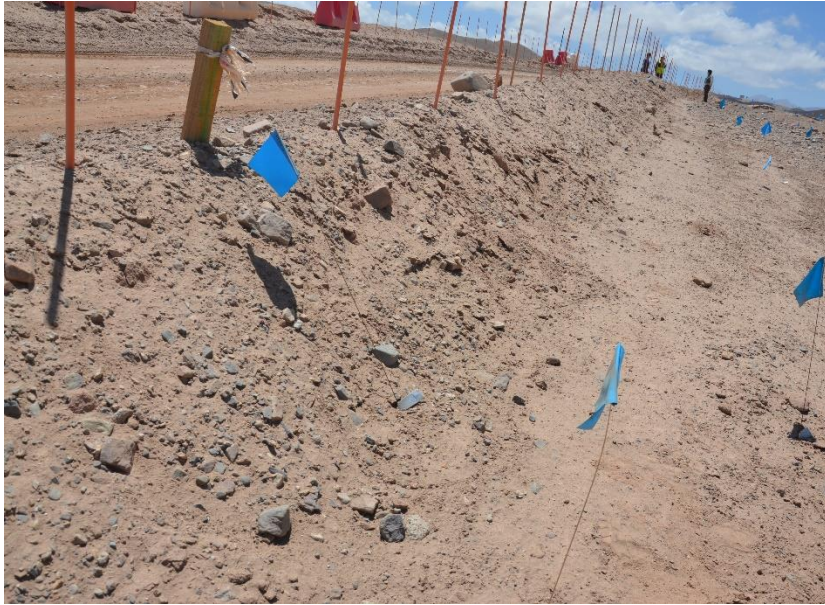
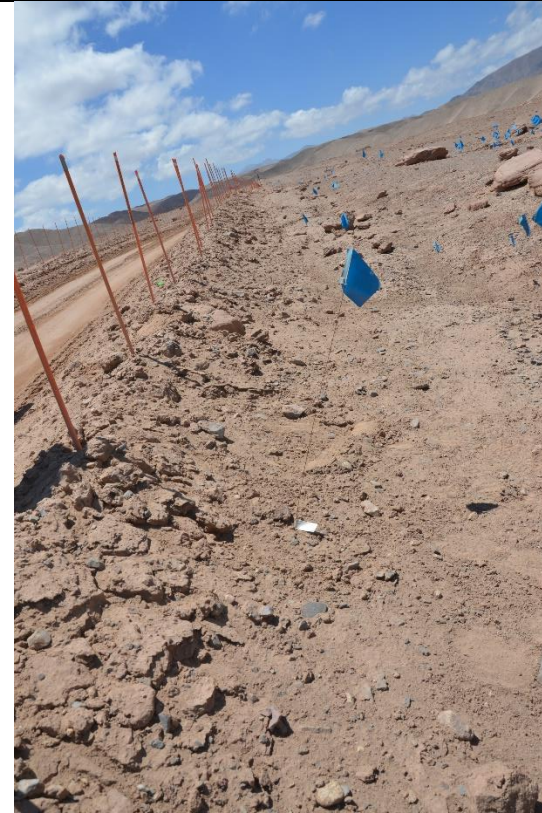
- En este tramo se evidenció la construcción de un camino único con un ancho de 7 metros, siendo el área en la cual se evidenció la mayor presencia de individuos de *Metharme lanata* a ambos costados del camino, encontrándose ejemplares a un metro de distancia de éste (Fotografías 1 a la 6)
- Adicionalmente, se observó la construcción de 2 aparcaderos de 3 metros de ancho y 9 metros de largo.
- Se realizó una captura de imágenes aéreas mediante vuelo de drón.
- Llegando al final del tramo, en el PK-40, el camino se volvía a ensanchar hasta 15 metros de ancho.
- En este sector no se observa buffer de protección de individuos de *Metharme lanata*, constatando individuos en los camellones generados por el camino construido para el paso de las tuberías y LAT.

Fotografía 1. <i>Metharme lanata</i> sobre camellones		Fecha: 16/12/2020		Fotografía 2. <i>Metharme lanata</i> sobre camellones		Fecha: 16/12/2020	
DATUM WGS84 HUSO 19S	Coordenada Norte: 7.678.602 mN	Coordenada Este: 487.515 mE		DATUM WGS84 HUSO 19S	Coordenada Norte: 7.678.609 mN	Coordenada Este: 487.550 mE	
Descripción de medio de prueba: Individuo de <i>Metharme lanata</i> identificado con placa MET 12202, afectado por construcción de camellón del camino de la envolvente				Descripción de medio de prueba: Individuo de <i>Metharme lanata</i> identificado con placa CED 050, afectado por construcción de camellón del camino de la envolvente.

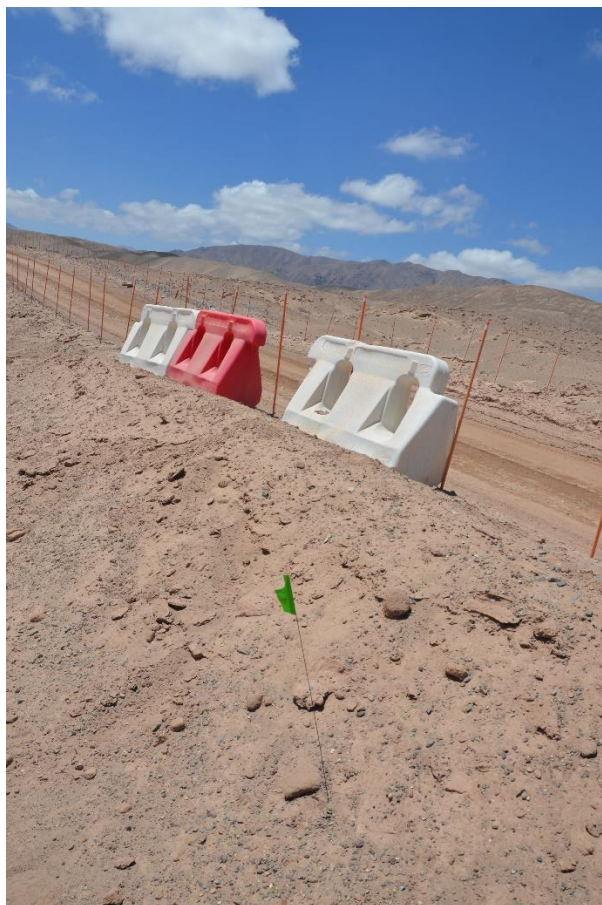
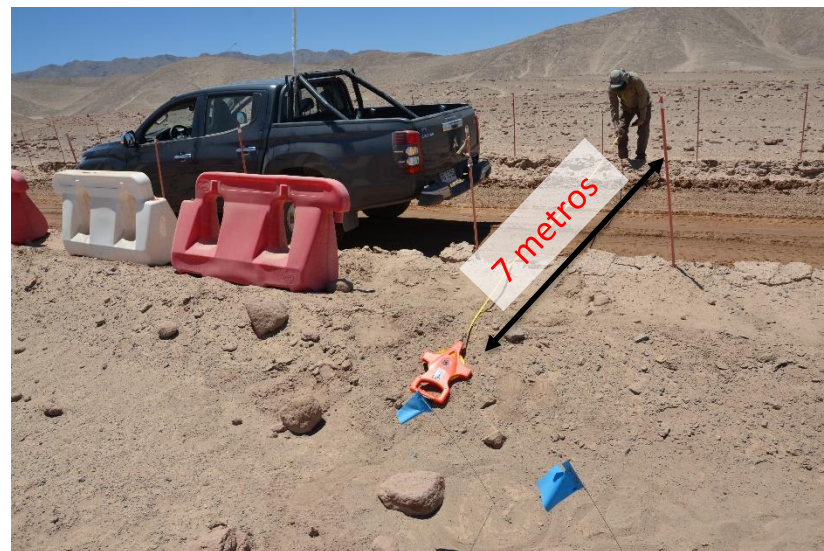
Fotografía 3. <i>Metharme lanata</i> sobre camellones		Fecha: 16-12-2020		Fotografía 4. Ancho de camino sector crítico		Fecha: 16-12-2020	
DATUM WGS84 HUSO 19S		Coordenada Norte: 7.678.605 mN	Coordenada Este: 487.496 mE	DATUM WGS84 HUSO 19S		Coordenada Norte: 7.678. 502 mN	Coordenada Este: 486.610 mE
Descripción de medio de prueba: Individuo de <i>Metharme lanata</i> sin número de identificación, afectado por construcción de camellón.				Descripción de medio de prueba: Este sector tiene un ancho de 7 metros y cuenta con individuos a ambos costados del camino.

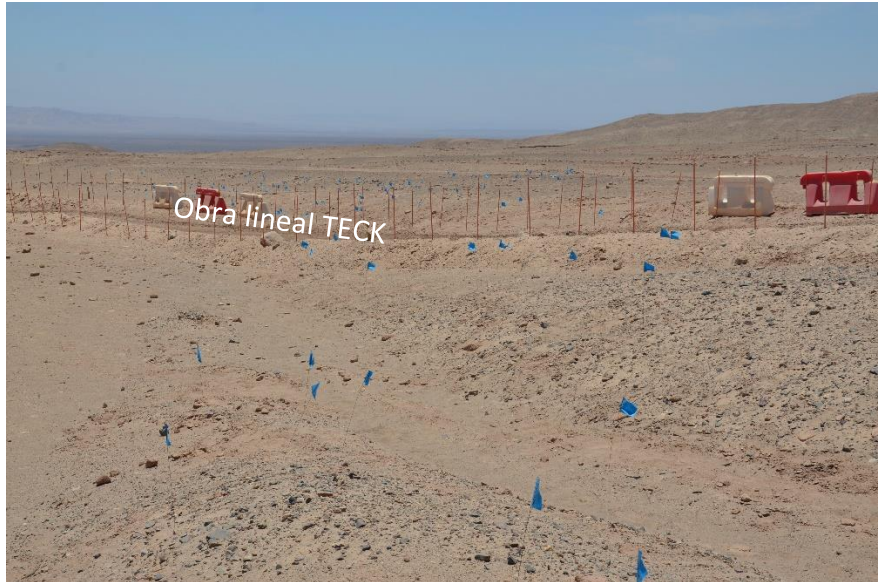
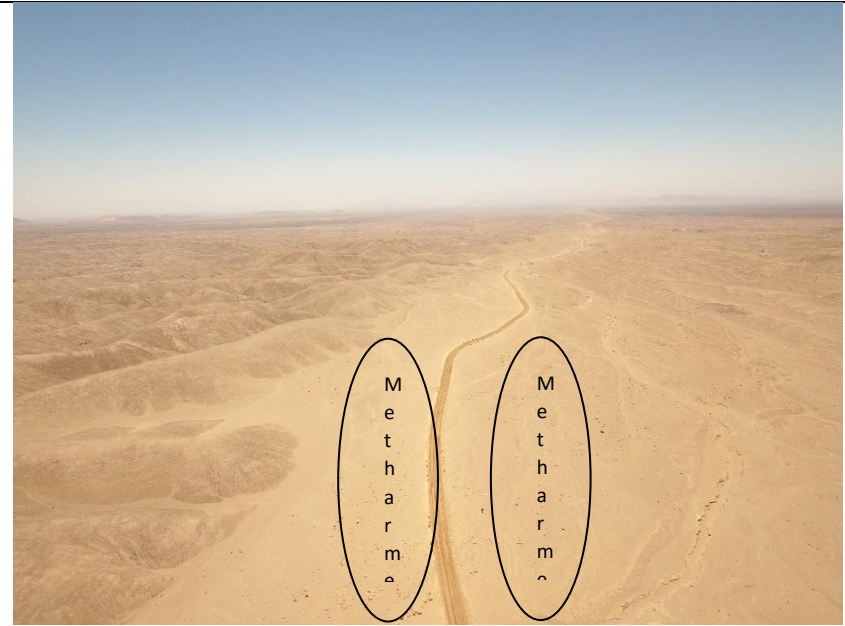
Fotografía 5. <i>Metharme lanata</i> en ambos costados		Fecha: 16-12-2020		Fotografía 6. Obra lineal en medio de depresión		Fecha: 16-12-2020	
DATUM WGS84 HUSO 19S		Coordenada Norte: 7.678.505 mN	Coordenada Este: 486.618 mE	DATUM WGS84 HUSO 19S		Coordenada Norte: 7.678. 502 mN	Coordenada Este: 486.610 mE
Descripción de medio de prueba: Individuos de <i>Metharme lanata</i> identificados con banderines azules en ambos costados del camino.				Descripción de medio de prueba: Imagen aérea capturada con dron, en la cual se aprecia el atraveso del camino en medio de la depresión aluvional, zona en la cual se pudo evidenciar la mayor cantidad de individuos de <i>Metharme lanata</i> .
