Superintendencia del Medio Ambiente
Gobierno de Chile

INFORME TÉCNICO DE FISCALIZACIÓN AMBIENTAL

MINERA FARO CARRANZA PIRAZZOLI

DFZ-2021-348-VII-RCA

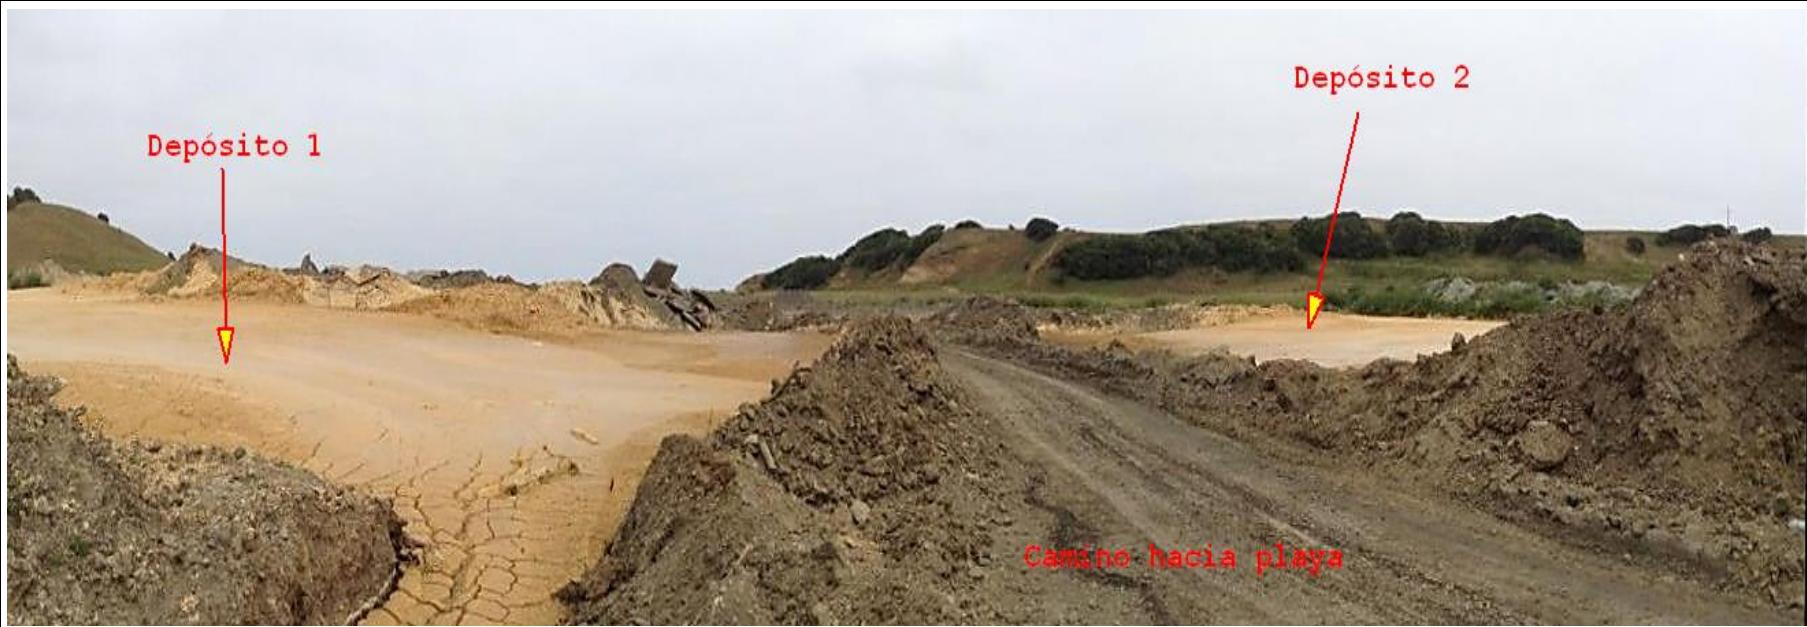
Fotografía 1.

Descripción Medio de Prueba: Fotografía panorámica de los Depósito 1 y 2 de residuos mineros (lodos), generados en la unidad fiscalizable, dispuestos en Fundo Flora, sector de desembocadura, en ambos costados de camino de tierra en dirección a la playa.

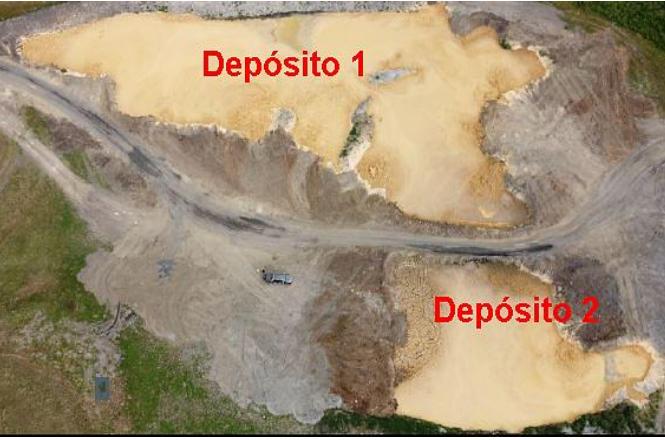
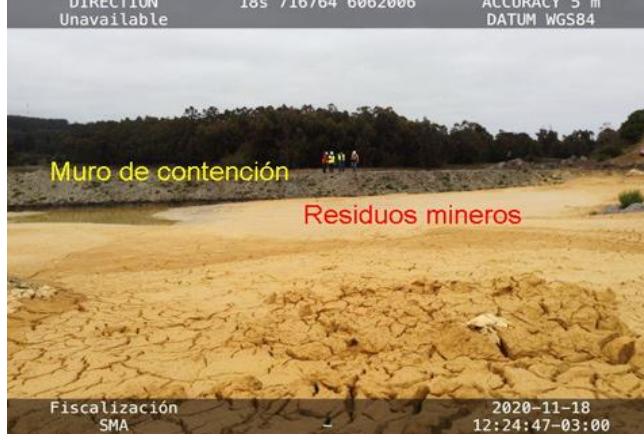
Muro de contención Residuos mineros	Fiscalización SMA	2020-11-18 12:24:47-03:00
Fotografía 2. Fecha: 18-11-2020		Fotografía 3. Fecha: 18-11-2020	
Descripción Medio de Prueba: Imagen aérea de los depósitos mineros constatados en Fundo Flora. Imagen aportada por el titular de la unidad fiscalizable en su presentación de fecha 26 de noviembre de 2020.		Descripción Medio de Prueba: Vista del depósito de residuos mineros en Fundo La Flora, donde se puede apreciar un murete de contención implementado para evitar desplazamientos de material.

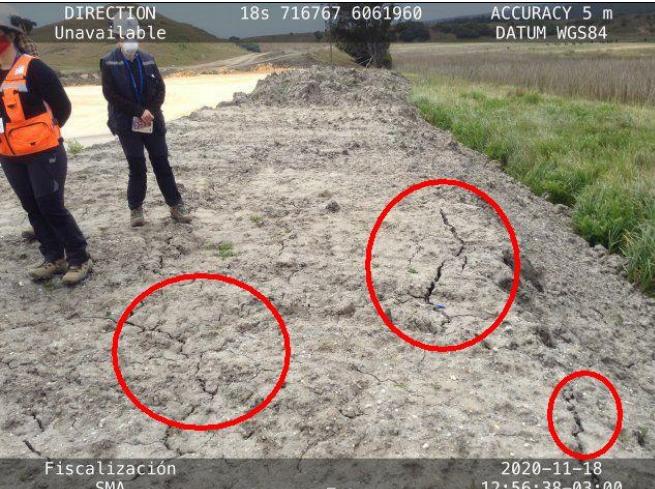
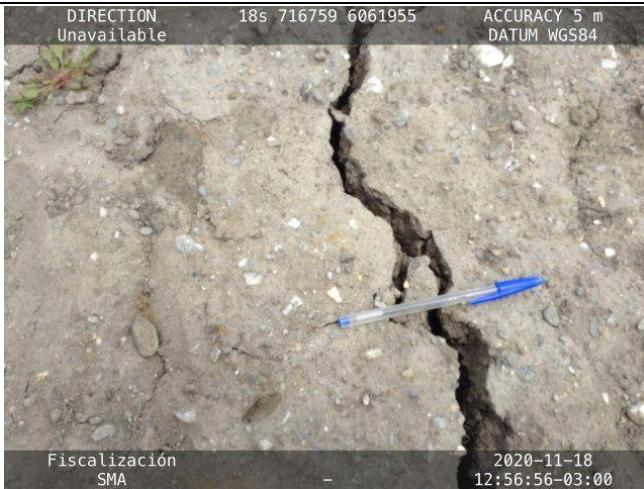
DIRECTION Unavailable	18s 716759 6061955	ACCURACY 5 m DATUM WGS84
Fotografía 4.		Fotografía 5.	
Descripción Medio de Prueba: Fotografía del muro de contención del Depósito 1, donde se puede apreciar la presencia de agrietamientos horizontales.		Descripción Medio de Prueba: Fotografía del muro de contención del Depósito 1, donde se puede apreciar la presencia de agrietamientos horizontales.

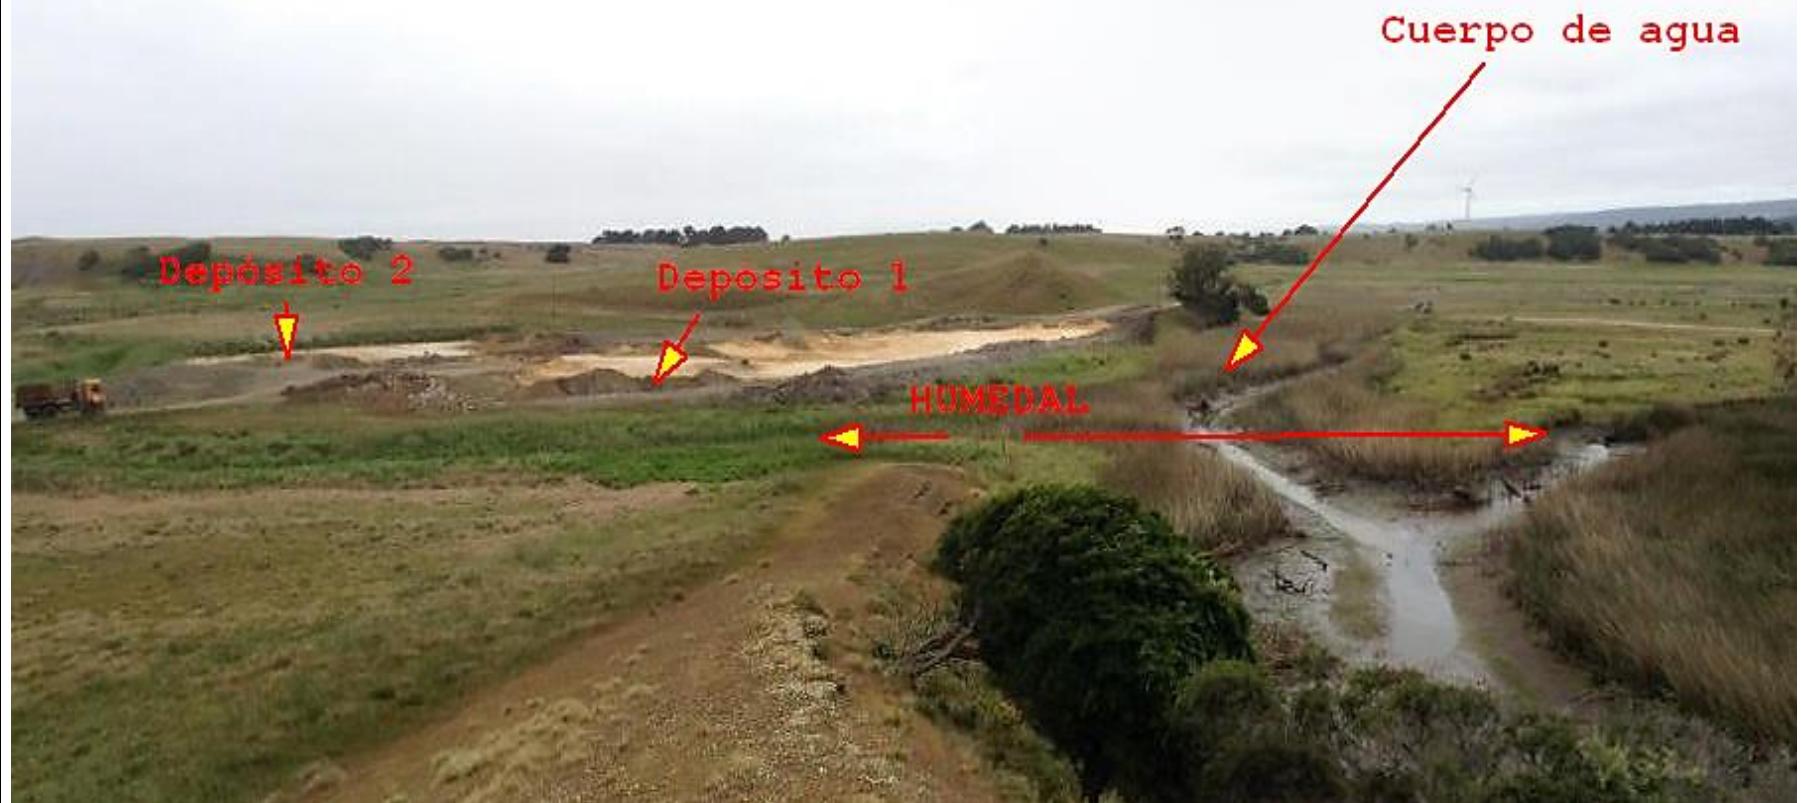
Fotografía 6.

Descripción Medio de Prueba: Panorámica del sector donde se ubican los Depósitos 1 y 2, y donde se puede apreciar la ubicación del humedal y el curso de agua ubicado junto al Depósito 1.

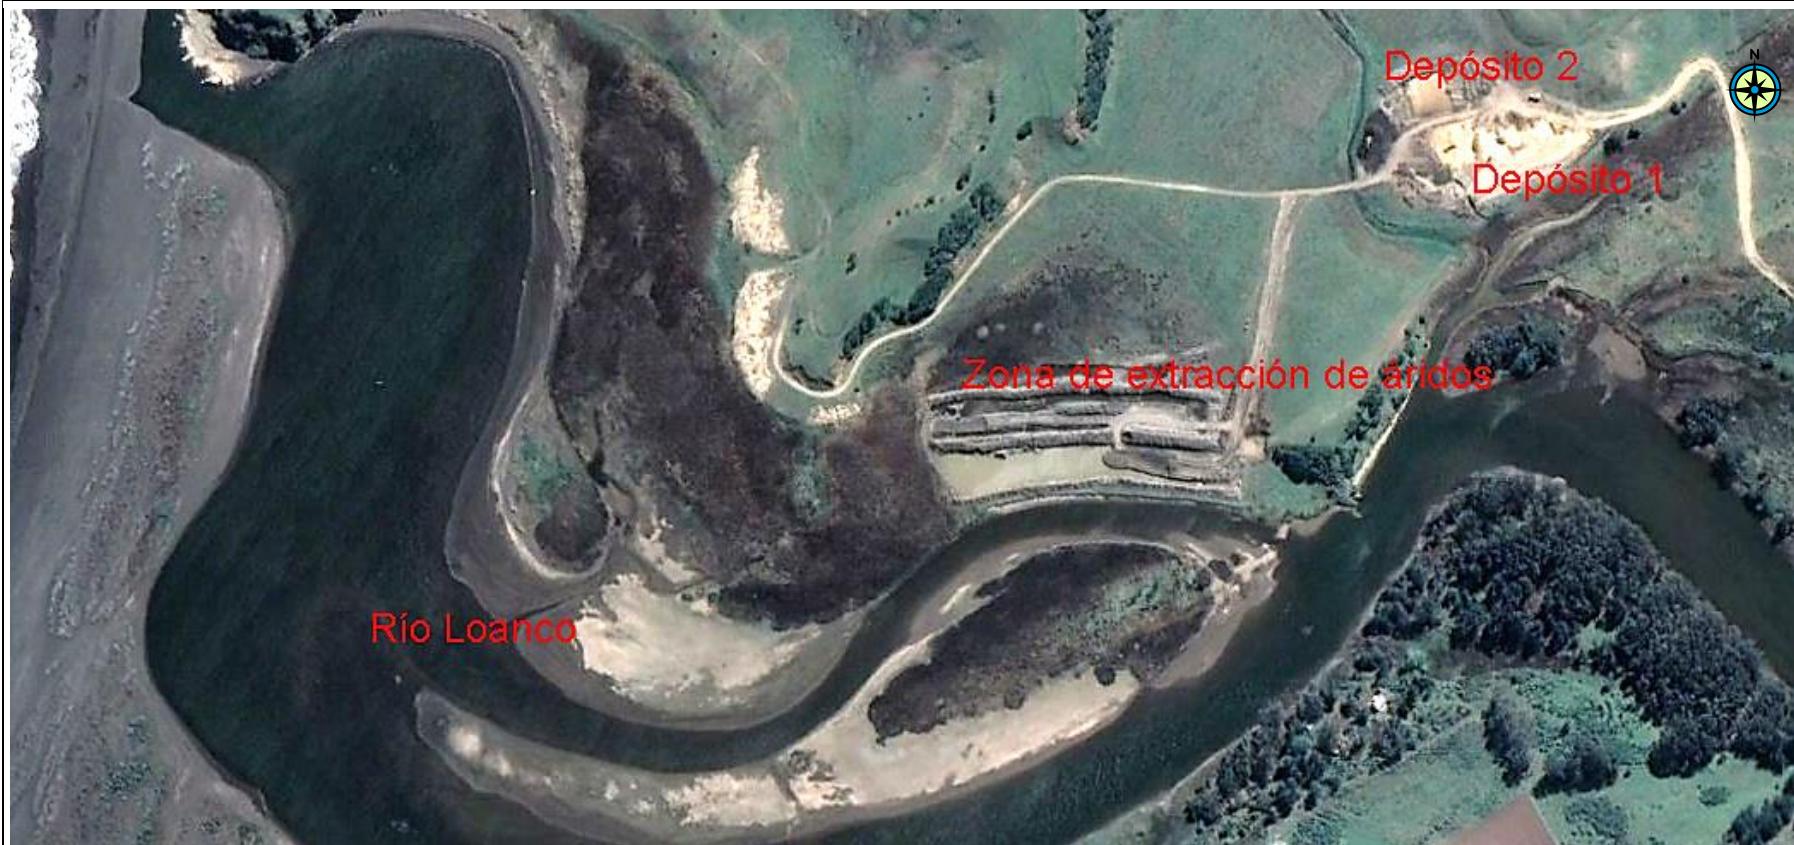
Figura 4.

En el punto de coordenadas UTM: 716.633 E, 6.061.799 N. se constató la existencia de un pozo lastre de grandes dimensiones, en un sector muy cercano al deslinde con el Río Loanco. En el lugar se constataron obras asociadas a la extracción de áridos como Cristian Garrido, Jefe de Planta, dicho lugar también pertenecería al dueño del Fundo Flora, y la ejecutora de las obras de extracción de áridos observada, sería responsabilidad de la empresa constructora Valko (Figura 4 y Fotografía 7).

Descripción del medio de prueba: Imagen satelital del año 2020 disponible en Google Earth donde se puede apreciar la intervención asociada a la disposición de residuos mineros en dos zonas o sitios dentro del Fundo Flora. Además, se aprecia la intervención de áridos en la zona de desembocadura del Río Loanco, Comuna de Constitución.

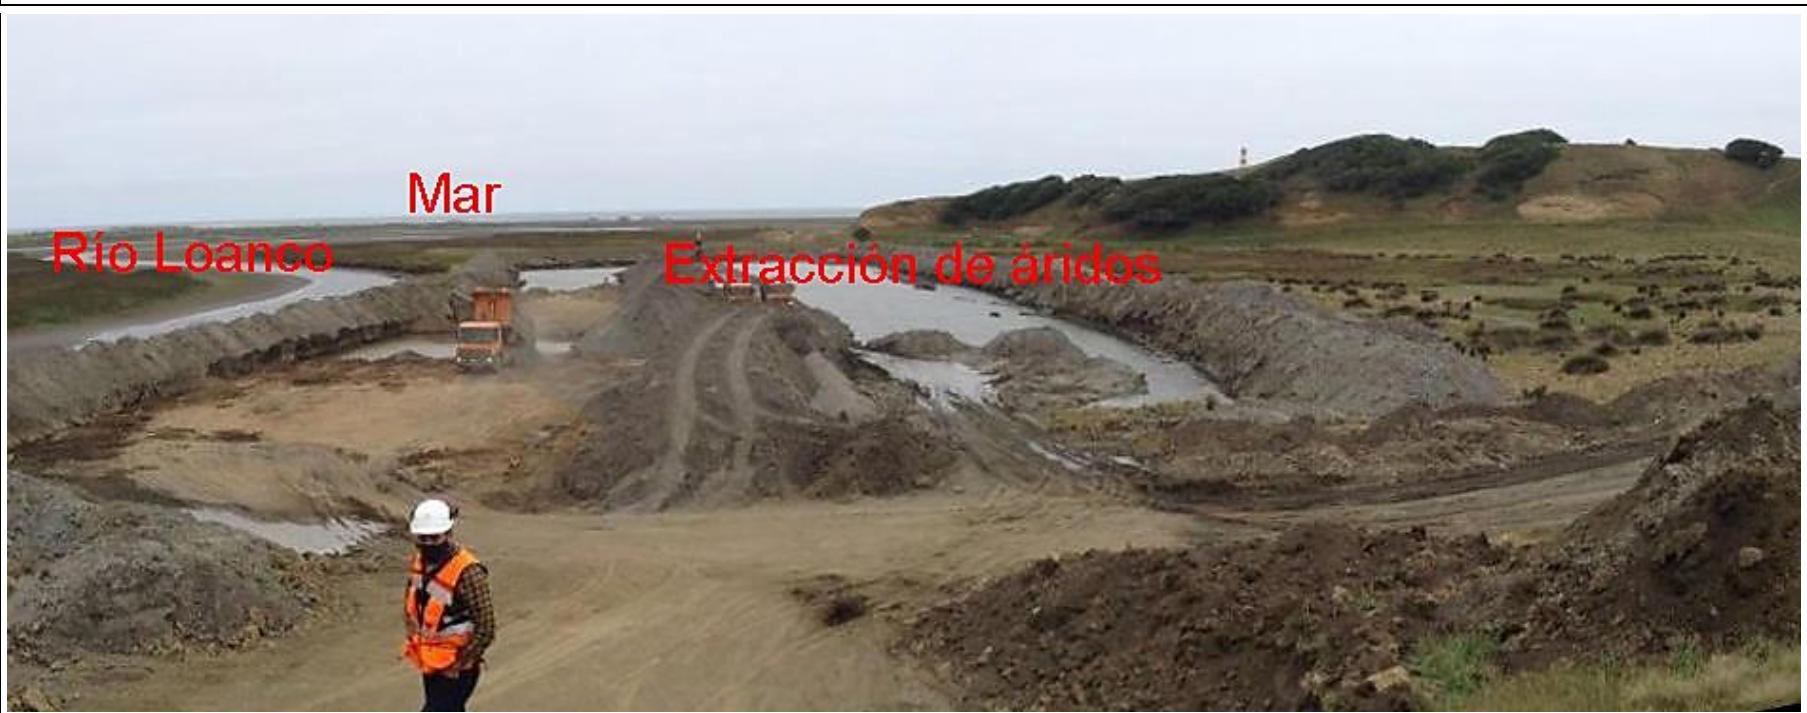
Fotografía 7.

Descripción del medio de prueba: Fotografía de la extracción de áridos constatada en el sector de la desembocadura del Río Loanco dentro del Fundo Flora.

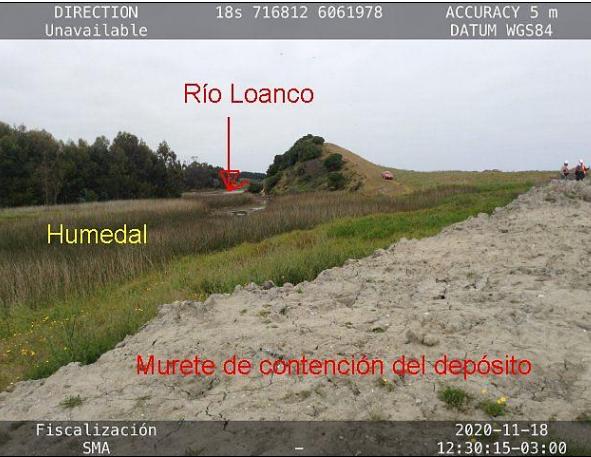
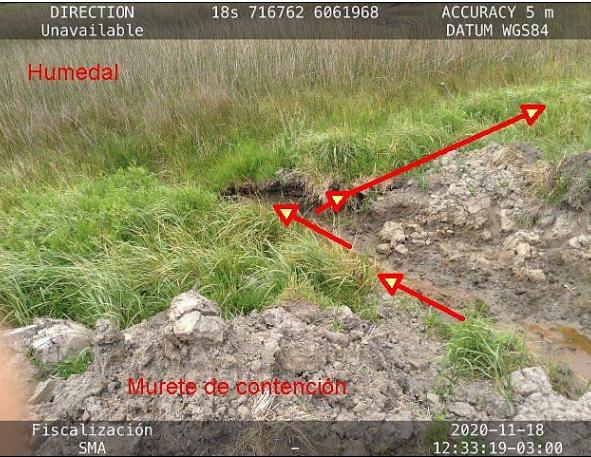
Durante la inspección fue posible advertir que en el sector suroriental al Depósito 1, se ubica una formación vegetacional hidrófila (humedal), donde además se advierte la presencia de un estero que es tributario del Río Loanco (Fotografía 6). Es menester señalar que el Río Loanco se ubica aproximadamente a 70 metros del límite suroriental del Depósito 1. La desembocadura, por otra parte, se ubica aproximadamente a 850 metros de dicho lugar. Cabe hacer presente que el lugar donde se ubican estos depósitos de residuos mineros, no corresponde a un terreno o predio que forme parte de la unidad fiscalizable. De acuerdo a lo indicado por el Sr. Cristian Garrido, Jefe de Planta, el lugar pertenecería al dueño del Fundo Flora. Por otra parte, el Sr. Garrido asegura que se tiene planificado el sellado de los depósitos, mediante el establecimiento de la cobertura Vegetacional, a fin de restaurar la condición original del lugar. El Sr. Garrido hizo entrega de un informe que correspondería a un análisis de peligrosidad del lodo contenido los depósitos.

Fotografía 8. Fecha: 18-11-2020	Descripción Medio de Prueba: Fotografía del sector sureste del Depósito 1, donde se puede apreciar el humedal existente en el lugar, junto al murete de contención del depósito.		Fotografía 9. Fecha: 18-11-2020
Descripción Medio de Prueba: Fotografía de la salida de líquido desde el Depósito 1, constatado en el sector sureste del depósito. El líquido escurre hacia un cuerpo de agua que se ubica en el humedal junto al depósito.		Descripción Medio de Prueba: Fotografía general del Depósito 1 y el cuerpo de agua donde se constató derrame de aguas provenientes del depósito de residuos mineros (Fotografía 6).	
DIRECTION Unavailable 18s 716755 6061955 ACCURACY 5 m DATUM WGS84

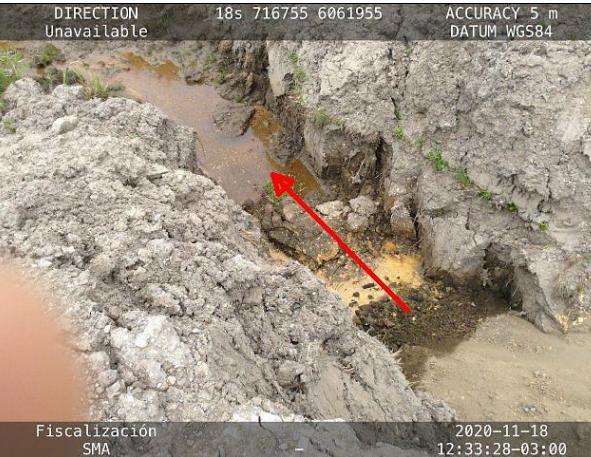
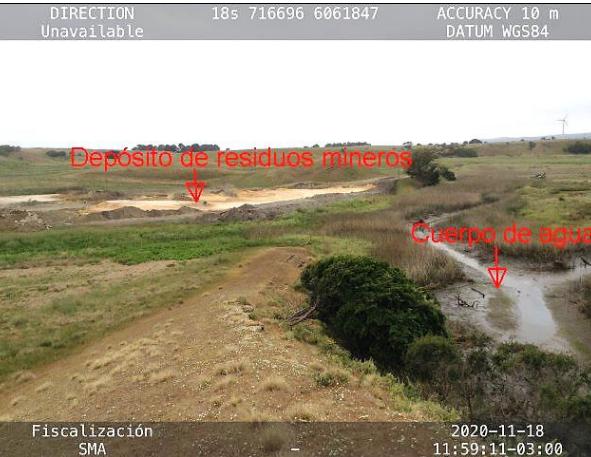
Fotografía 10. Fecha: 18-11-2020	Descripción Medio de Prueba: Primer plano de la salida de líquido que se genera desde el Depósito 1 hacia un cuerpo de agua ubicado en el humedal que se constató en el sector sureste de dicho depósito.		Fotografía 11. Fecha: 18-11-2020
Descripción Medio de Prueba: Fotografía general del Depósito 1 y el cuerpo de agua donde se constató derrame de aguas provenientes del depósito de residuos mineros (Fotografía 6).

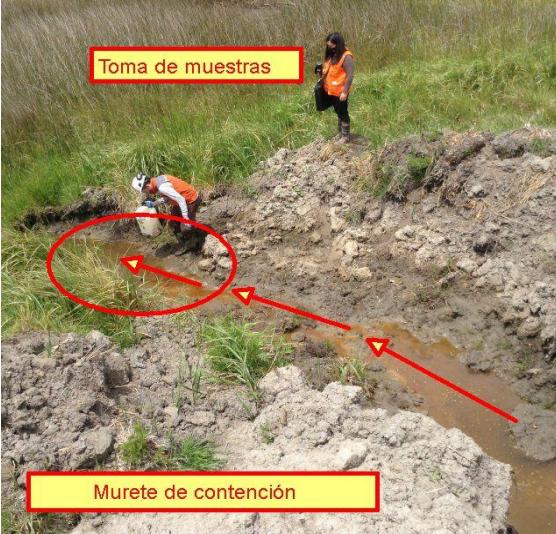
<p>Toma de muestras</p> <p>Murete de contención</p> <p>Fotografía 12. Fecha: 18-11-2020</p> <p>Descripción Medio de Prueba: Toma de muestras en el sector de salida de aguas desde el Depósito 1 hacia el cuerpo de agua ubicado en el humedal que se extiende al costado sureste del Depósito.</p>

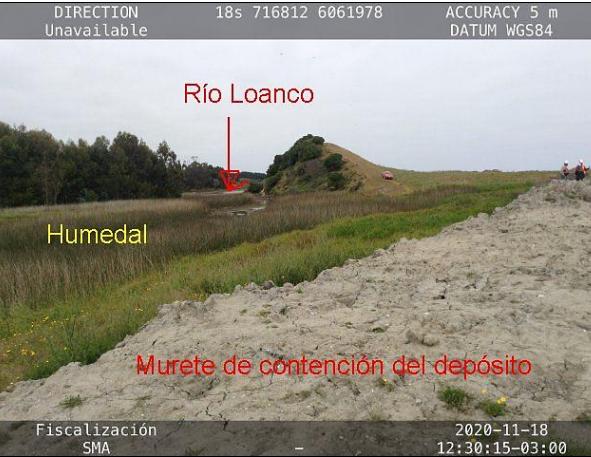
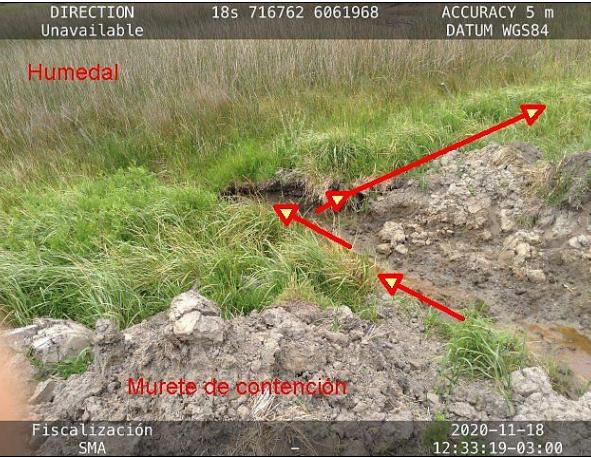
Fiscalización SMA 2020-11-18 12:33:19-03:00	
Fotografía 13. Fecha: 18-11-2020		Fotografía 14. Fecha: 18-11-2020	
Descripción Medio de Prueba: Fotografía del sector sureste del Depósito 1, donde se puede apreciar el humedal existente en el lugar, junto al murete de contención del depósito.		Descripción Medio de Prueba: Fotografía de la salida de líquido desde el Depósito 1, constatado en el sector sureste del depósito. El líquido escurre hacia un cuerpo de agua que se ubica en el humedal junto al depósito.	
DIRECTION Unavailable 18s 716755 6061955 ACCURACY 5 m DATUM WGS84

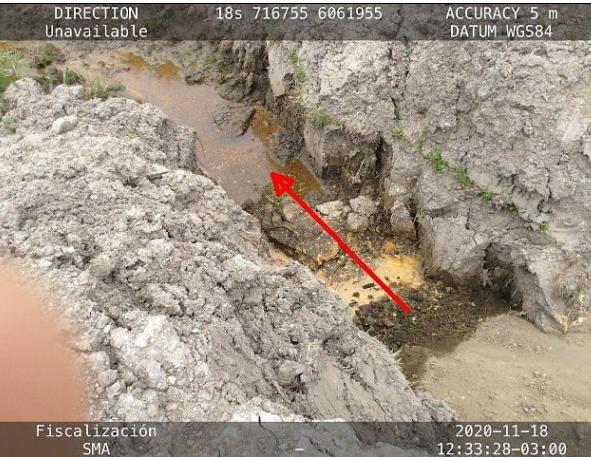
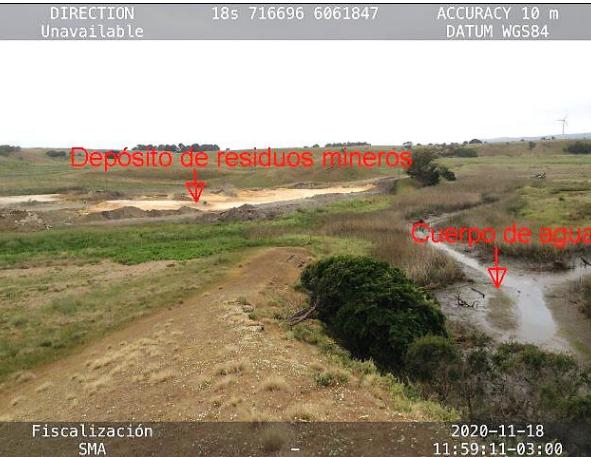
Fotografía 15. Fecha: 18-11-2020		Fotografía 16. Fecha: 18-11-2020	
Descripción Medio de Prueba: Primer plano de la salida de líquido que se genera desde el Depósito 1 hacia un cuerpo de agua ubicado en el humedal que se constató en el sector sureste de dicho depósito.		Descripción Medio de Prueba: Fotografía general del Depósito 1 y el cuerpo de agua donde se constató derrame de aguas provenientes del depósito de residuos mineros (Fotografía 6).

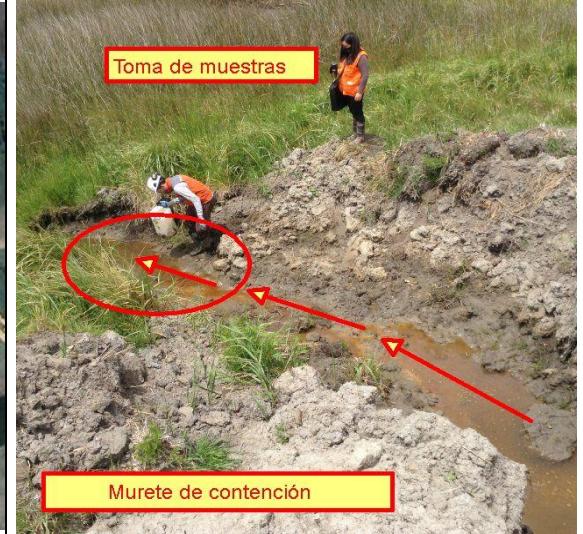
<p>Fotografía 17. Fecha: 18-11-2020</p> <p>Descripción Medio de Prueba: Toma de muestras en el sector de salida de aguas desde el Depósito 1 hacia el cuerpo de agua ubicado en el humedal que se extiende al costado sureste del Depósito.</p>

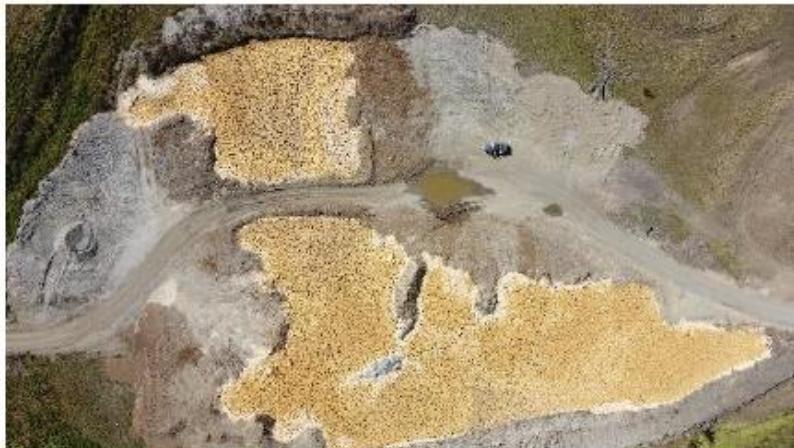
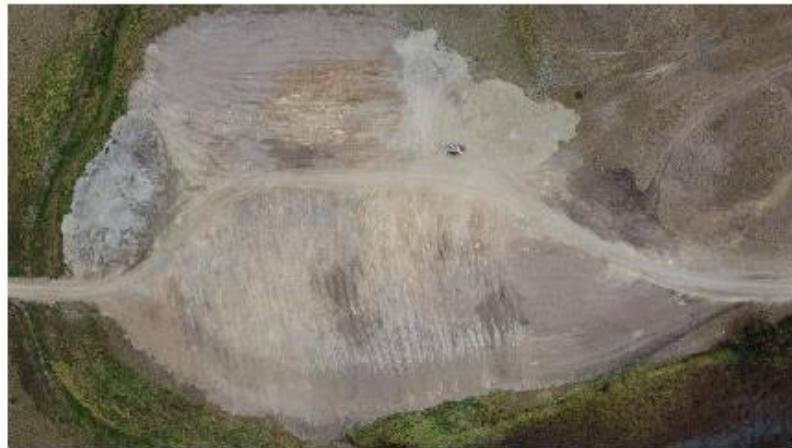
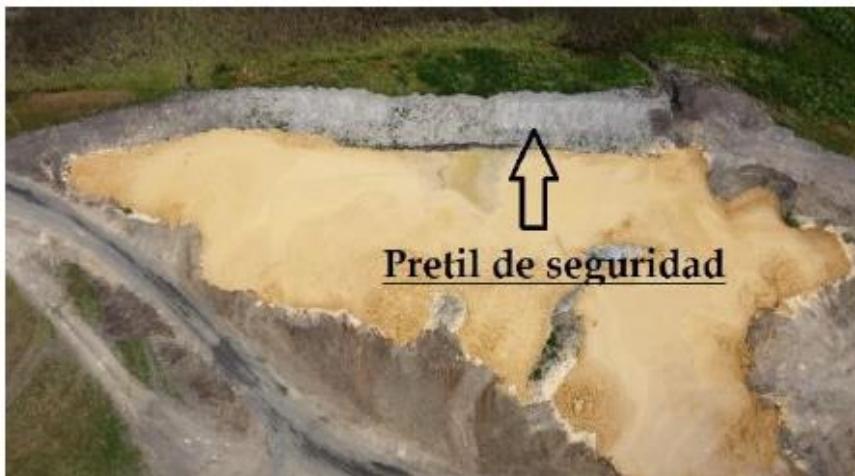
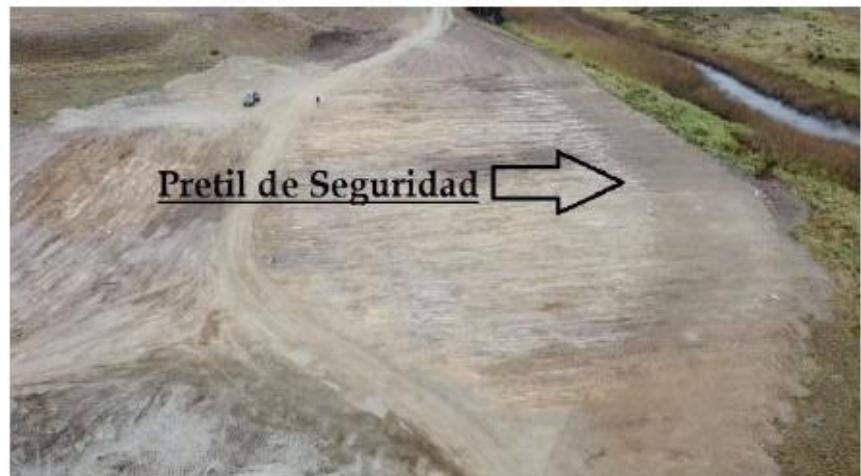
Figura 7.

Descripción del medio de prueba: Fotografías contenidas en el informe remitido por el titular con fecha 31 de marzo de 2021, en que se da cuenta del sellado del depósito de lodos mineros dispuestos en Fundo Flora. A la izquierda, los depósitos previos al sellado; a la derecha, los depósitos sellados.

En vista de los hechos, mediante Res. Ex. SMA N.º 12/2021 (Anexo 6), se ordenó al titular el sellado completo y definitivo de los depósitos de residuos mineros ubicados en las coordenadas UTM: 6.062.000 N, 716.746 E y 6.062.032 N, 716.717 E (Datum WGS 84 - H19S). Además, remitir un informe técnico que informe respecto a la cumplimiento y ejecución de lo ordenado. Con fecha 21 de marzo de 2021, el titular dio respuesta a lo ordenado, mediante la presentación de los antecedentes que fueron requeridos (Anexo 7). Mediante el Ord. SMA N.º 137/2021, (Anexo 8) se derivaron dichos antecedentes a SERNAGEOMIN, para los fines que estime pertinente conforme a sus competencias sectoriales.

Revisados los antecedentes presentados por el titular con fecha 31 de marzo de 2021, es posible comprobar el sellado de los depósitos mineros constatados en el Fundo Flora (Fotografía 13). En esta condición, se da por cumplido lo ordenado al titular. Sin perjuicio de esto, se remite una copia del informe remitido por el titular a SERNAGEOMIN, a fin de informar al órgano competente, normativa y técnicamente, respecto de la restitución de los terrenos utilizados como depósitos de lodos mineros.
