INFORME TÉCNICO DE FISCALIZACIÓN AMBIENTAL

Examen de información

FAENA MINERA CERRO COLORADO

DFZ-2021-1612-I-RCA

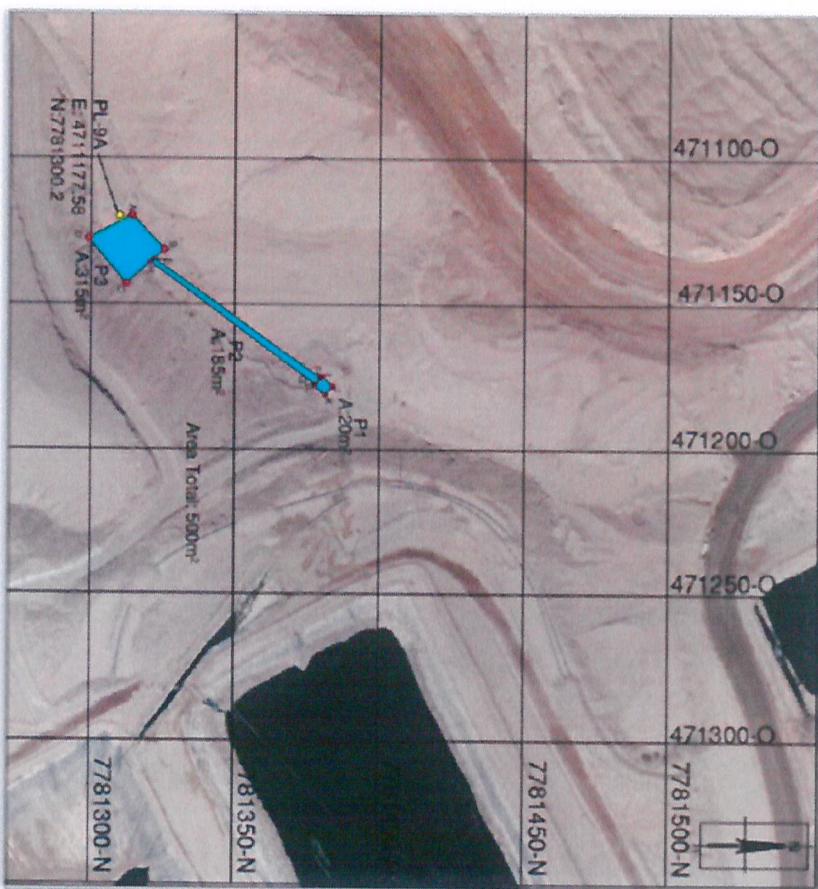
Figura 1. Área de Suelo Industrial Afectado por Derrame (Polígonos 1, 2 y 3).

Nº Hecho constatado	Materia específica objeto de la fiscalización ambiental	Resultados/Hallazgo
		<ul style="list-style-type: none"> Área donde se localiza la cámara de detección de fugas (Figura 1, Polígono P1), correspondiente al sector de rebose del derrame. Área de escurrimiento de la solución (Figura 1, Polígono P2). Área de acumulación en los pretilles cercanos al pozo PL-9 (Figura 1, Polígono P3). <p>La Tabla 2 presenta las coordenadas de los vértices para cada polígono.</p>

En relación al volumen derramado de PLS desde la cámara de detección de fugas se estimó en aproximadamente, 7,5 m³ (7.500 litros). El método empleado para calcular la sustancia derramada fue la medición del volumen de acumulación de solución en los pretilies de contención existentes en los polígonos 1 y 3 (Figura 2a y 2b). El polígono P2 corresponde a una ladera por donde escurrió el volumen derramado.

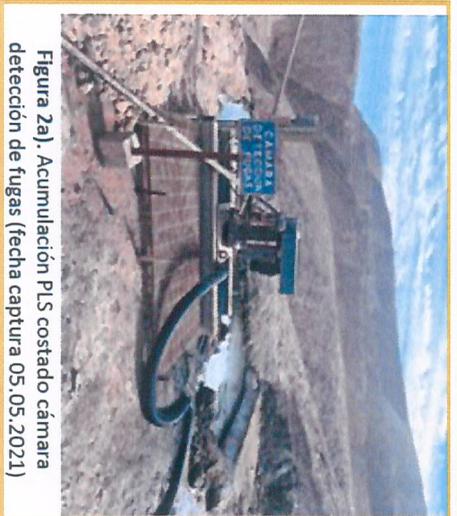
<p>Figura 2a). Acumulación PLS costado cámara de detección de fugas (fecha captura 05.05.2021)</p>

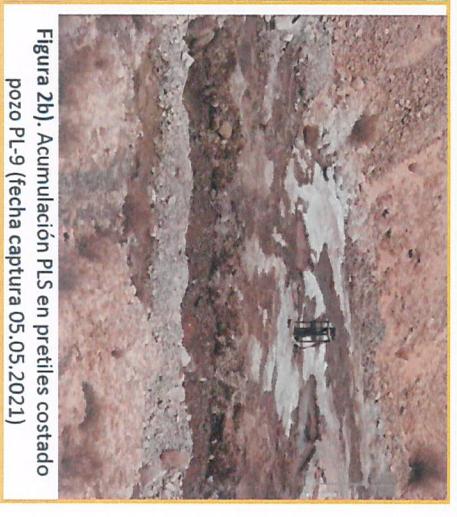
<p>Figura 2b). Acumulación PLS en pretilles costado pozo PL-9 (fecha captura 05.05.2021)</p>

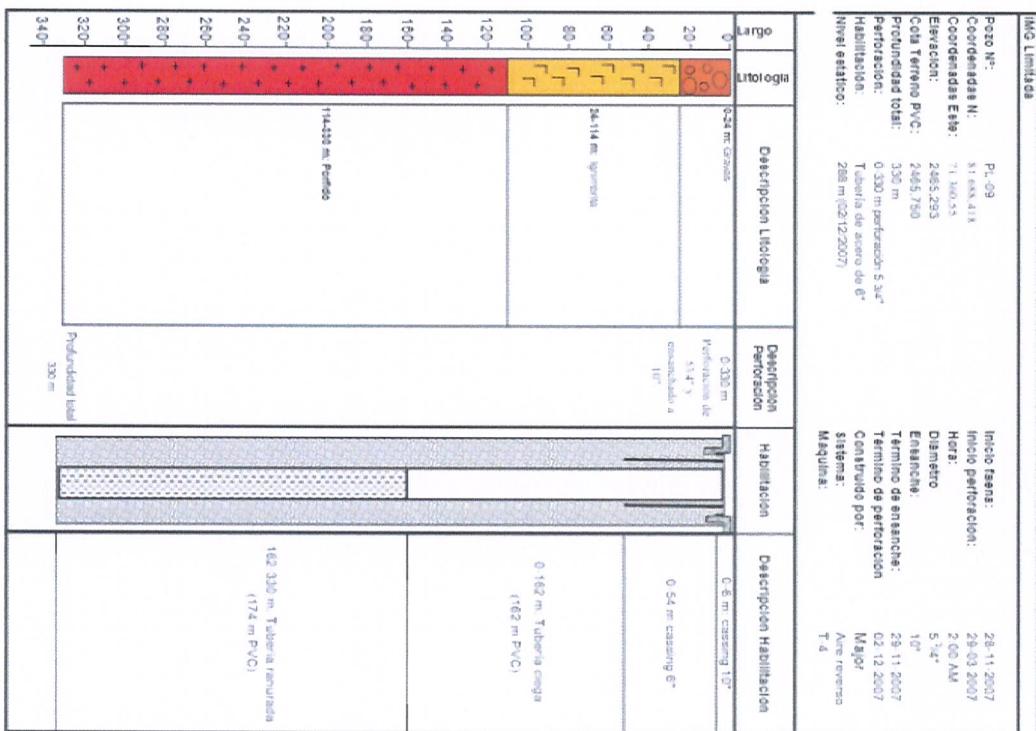
Figura 3. Diagrama Constructivo del Pozo PL-9.

Los valores registrados los días 5 y 6 de mayo, muestra la llegada de solución al interior del pozo desde la superficie (como se mencionó anteriormente debido a la falta de selllos instalados en el espacio anular), lo que se manifiesta en la disminución de pH, por debajo del valor 7 (neutro) el mismo 5 de mayo. La condición de neutralidad se recuperó dos días después; en efecto, a partir del 7 de mayo se mantienen los valores de pH por sobre 7 (condición de neutralidad).

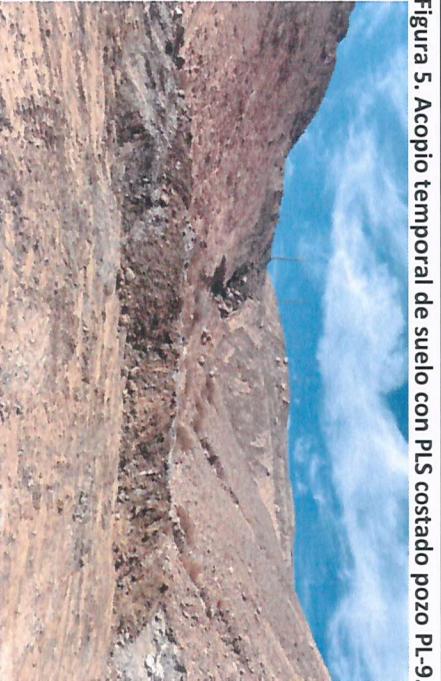
Tal como se indica en la Tabla 4, el suelo industrial afectado con PLS fue acopiado temporalmente, durante los días 8 y 9 de mayo de 2021 (Figura 5) en el área adyacente al pozo PL-9 (área donde se construyeron los pretilles de contención del derrame).

Nº Hecho constatado	Materia específica objeto de la fiscalización ambiental	Resultados/Hallazgo
	<p data-bbox="926 943 1367 1624">Figura 5. Acopio temporal de suelo con PLS costado pozo PL-9.</p>

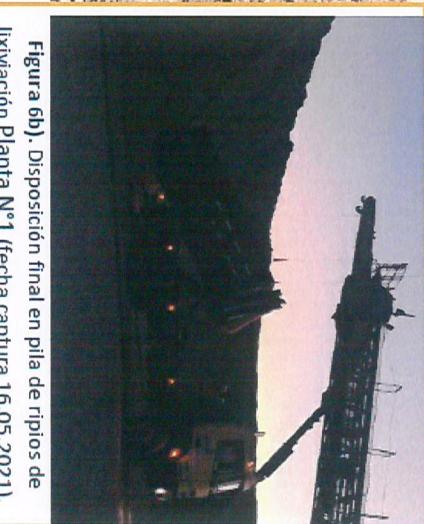
<p data-bbox="784 751 882 1964">Posteriormente, el suelo afectado fue retirado y dispuesto en las pilas de lixiviación Planta N°1 el día 16 de mayo, mediante el uso de una retroexcavadora, cuyo volumen se estimó en aproximadamente 80 toneladas (Figuras 6a y 6b), dando por finalizados los trabajos de remoción de material.</p> <p data-bbox="328 751 752 1275">Figura 6a). Retiro suelo con PLS del sector pozo PL-9 (fecha captura 16.05.2021).</p>

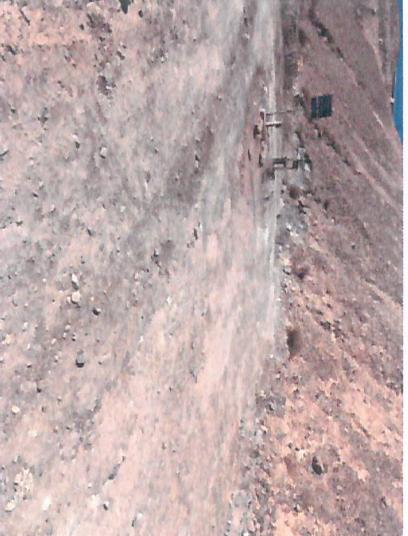
Nº Hecho constatado	Materia específica objeto de la fiscalización ambiental	Resultados/Hallazgo
	<p>vii.</p> <p><u>Detalle de las actividades pendientes y cronograma de las mismas.</u></p> <p>Las labores de limpieza finalizaron el 16 de mayo de 2021, no quedando actividades pendientes ni material por retirar del sector, de acuerdo a lo indicado en la Figura 7.</p> <p>Figura 7. Finalización actividades de remoción de material con PLS (fecha captura 16.05.2021).</p>

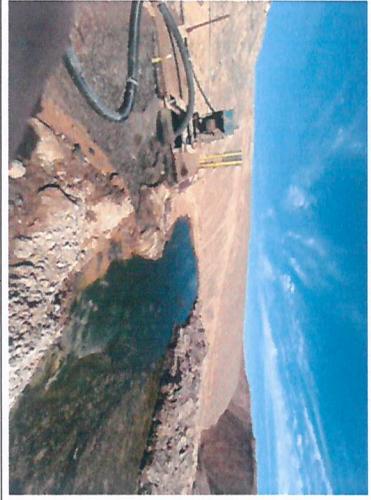
Fotografía 1.	Fecha: 05-05-2021

Descripción del medio de prueba: Rebose cámara detección de fugas.	Fotografía 2. Fecha: 05-05-2021

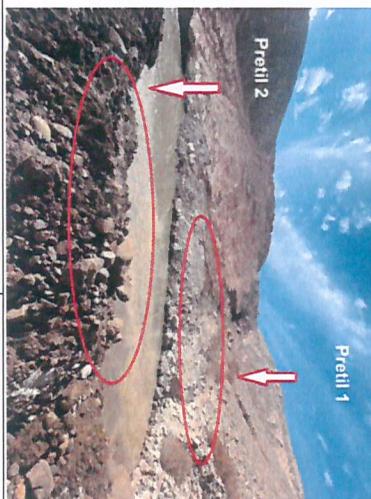
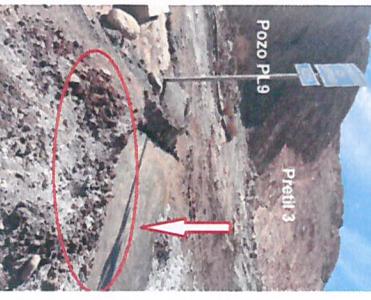
Fotografía 3.	Fecha: 05-05-2021	
Descripción del medio de prueba: Construcción de pretilles de contención en cámara de detección de fugas.	Fotografía 4. Fecha: 08-09-2021	
Construcción de pretil de contención en Pozo PL-9. Acopio temporal.	Descripción del medio de prueba: Acopio temporal.

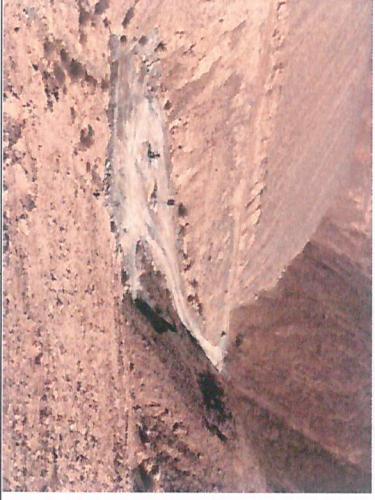
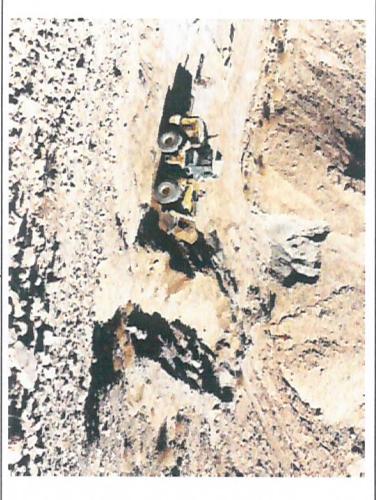
Fotografía 6. Descripción del medio de prueba: Retiro acopio temporal y disposición final en pilas de ripios de lixiviación.

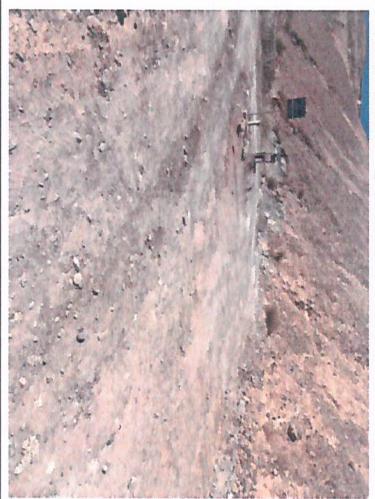
Fotografía 7. Descripción del medio de prueba: Actividades de limpieza finalizadas.

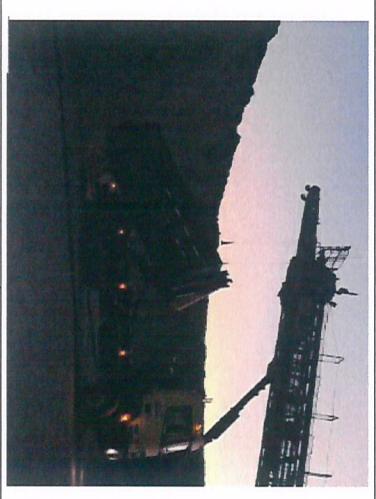
Fotografía 8. Descripción del medio de prueba: Actividades de limpieza finalizadas.
