INFORME TÉCNICO DE FISCALIZACIÓN AMBIENTAL

TURBERA PREDIO PANGAL BAJO

DFZ-2021-1360-XI-SRCA

Mayo 2021

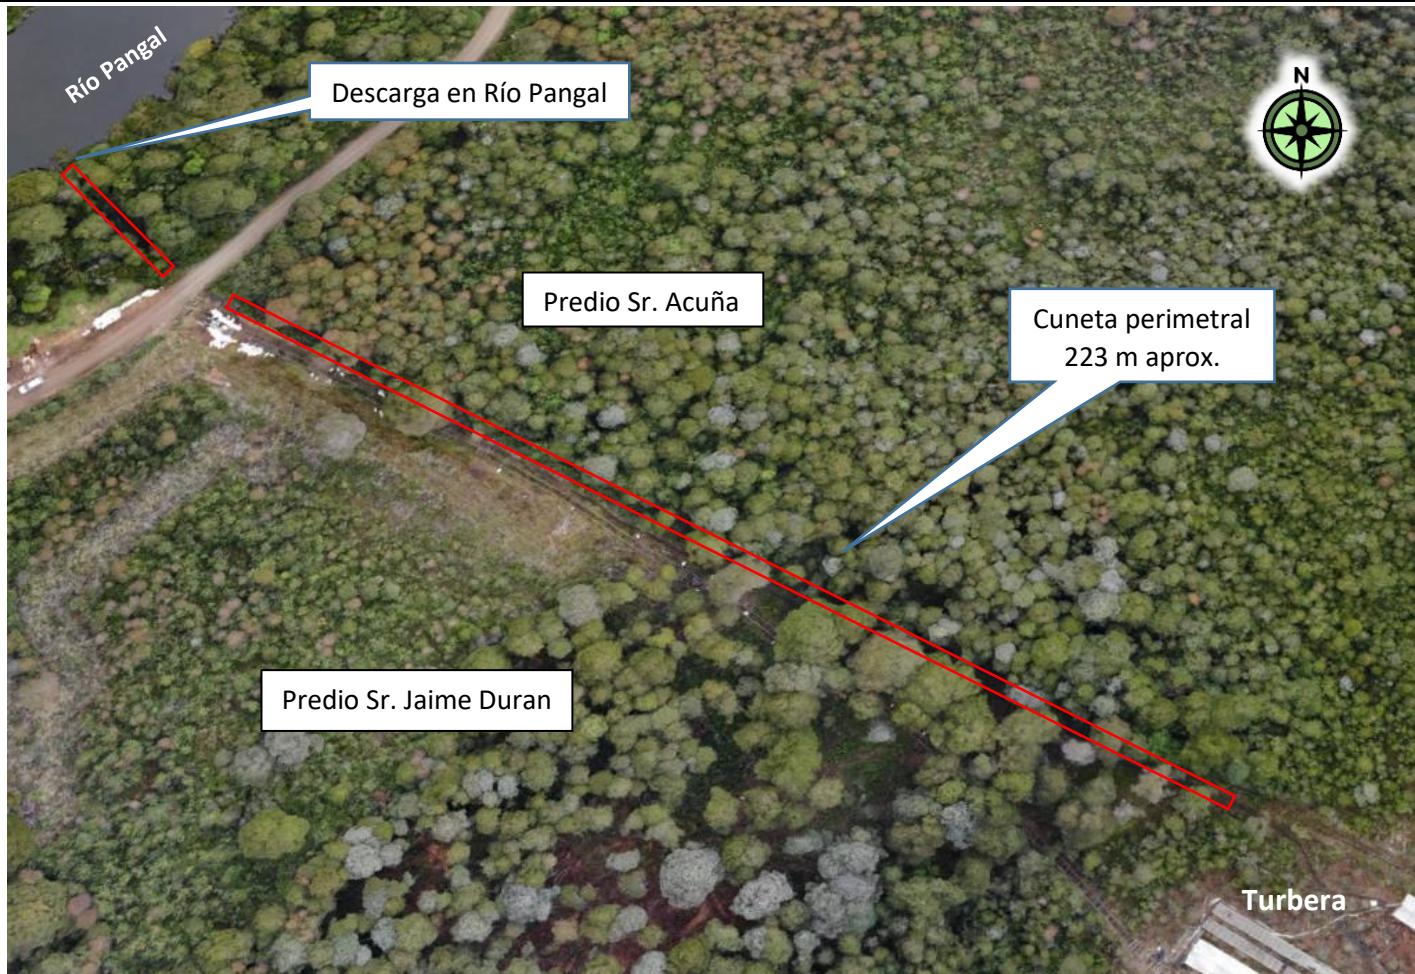
Fotografía 1.

a) Cuneta ubicada en el límite norte del predio paralela al cerco limítrofe del predio del Sr. Durán y el predio del Sr. Acuña. El agua escurre en sentido este a oeste desde la turbera. Esta cuneta desde la ruta X-544 al interior del predio tiene una extensión aproximada de 223 m lineales, los primeros 200 m corresponden a terreno boscoso (Fotografía 1)

Descripción del Medio de prueba: Fotografía tomada por Dron de la DGA. Se observa ubicación y extensión de cuneta perimetral, a la cual descargan cunetas provenientes de la turbera.

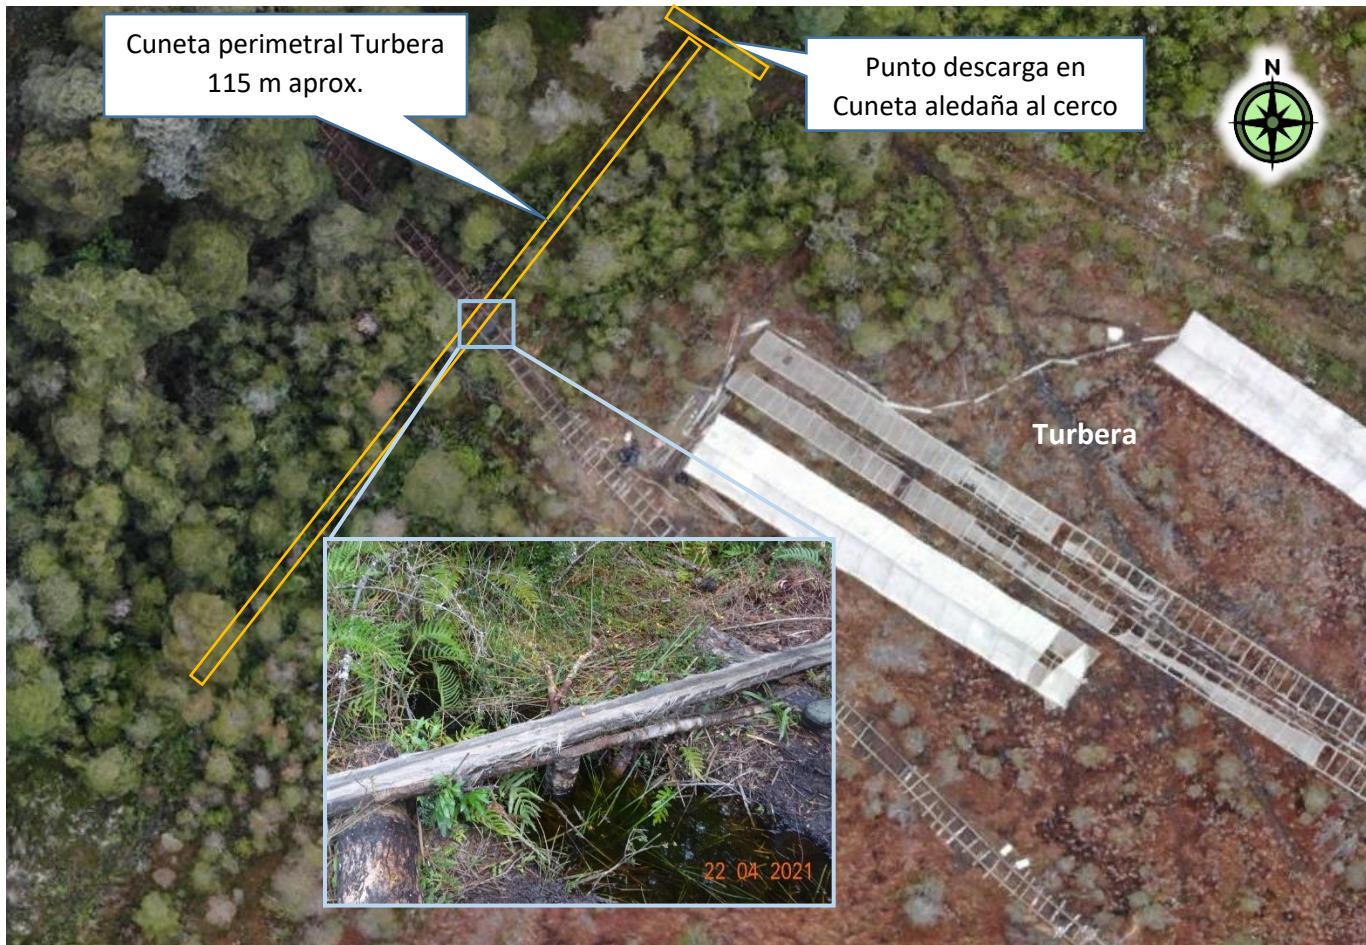
Fotografía 2.

b) Existe una segunda cuneta que conecta con la anterior de manera perpendicular, la cual bordea en su límite norte la turbera. Esta tiene una extensión aproximada de 115 m lineales (Fotografía 2 y 5)

Imagen elaborada en base a registro fotográfico tomado con Dron de la DGA. Se observa extensión de cuneta perimetral, a la cual descargan aguas provenientes de la turbera. En el detalle se muestra parte de la cuneta, en el sector que cruza el riel de envaralado. Al centro se observan estructuras de secado de pompón.

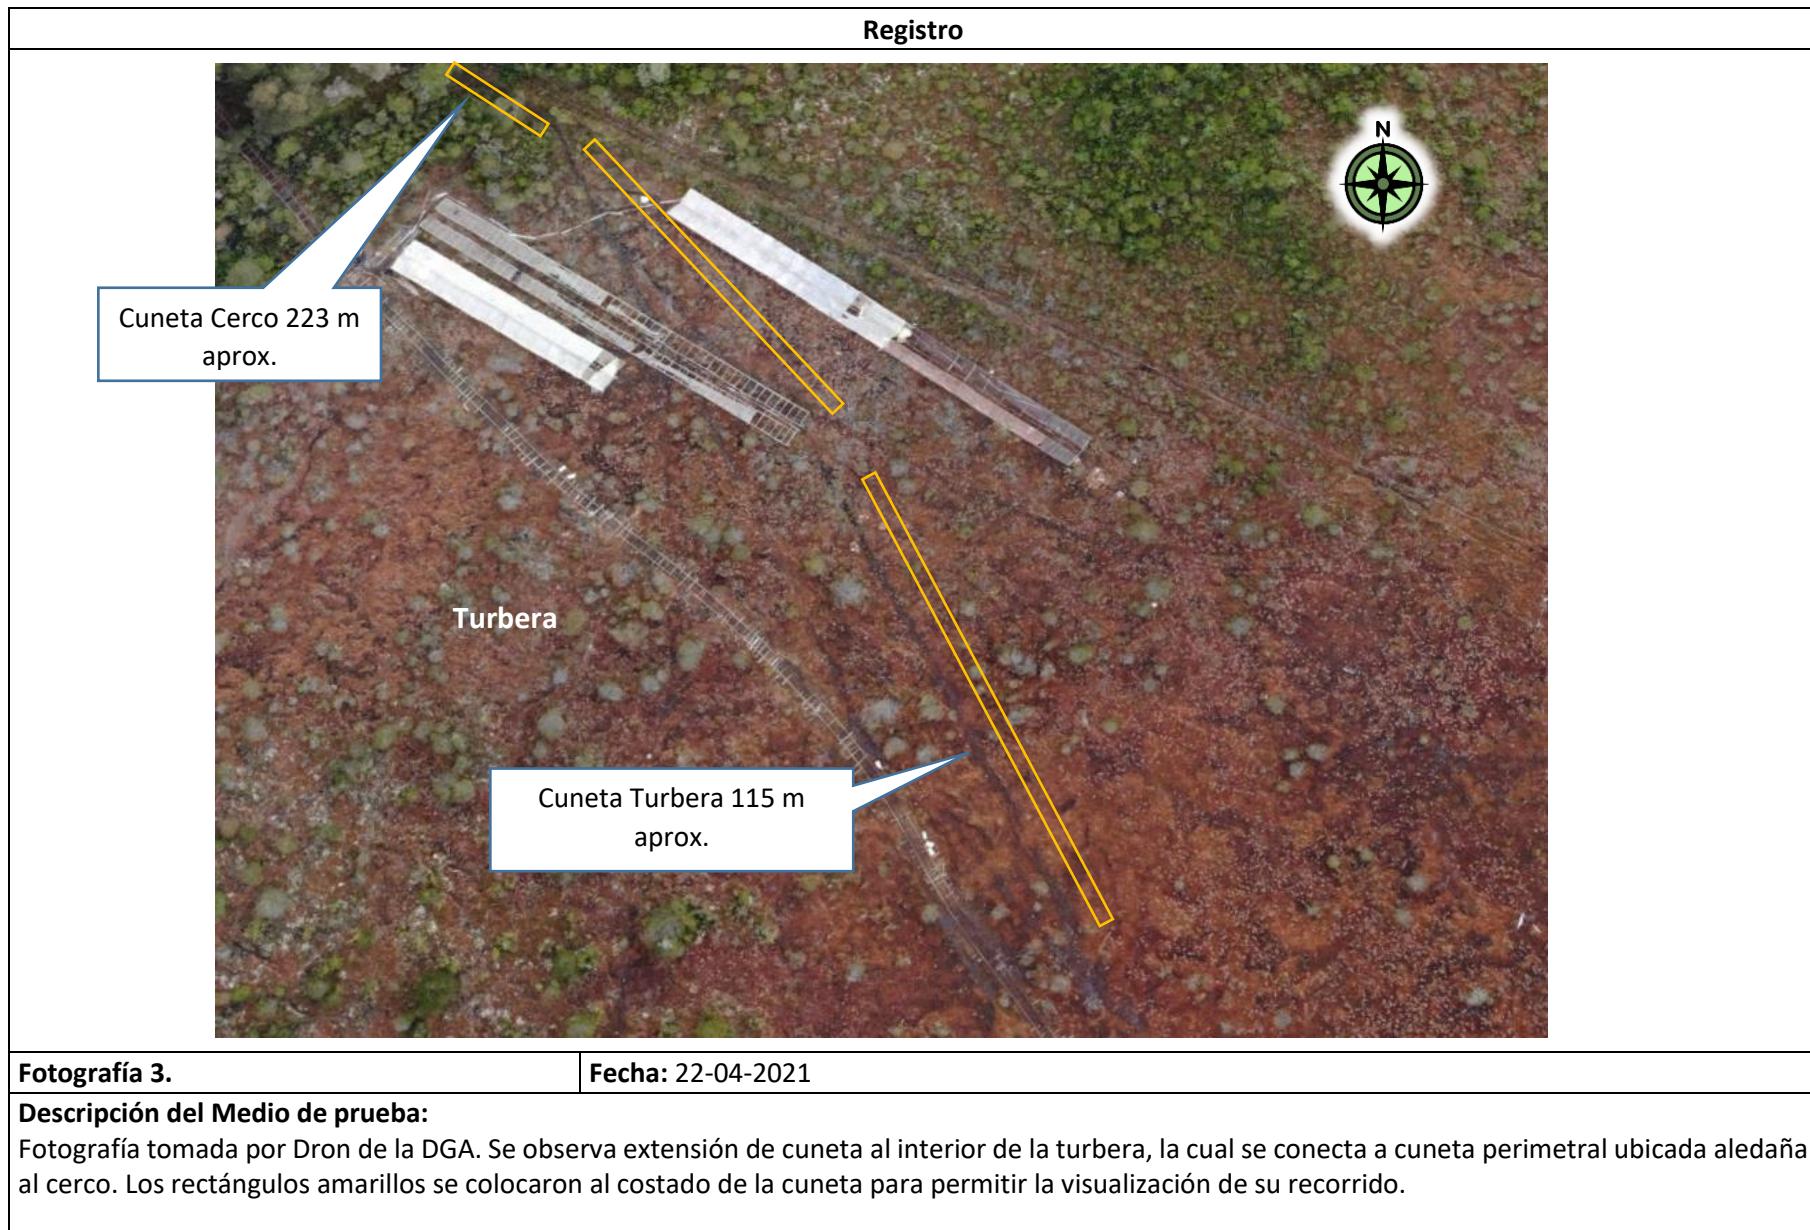
- c) Una tercera cuneta se observa al interior de la turbera con sentido noroeste de aproximadamente 130 metros lineales, la cual se conecta a la cuneta descrita en la letra a) (Fotografía 3)

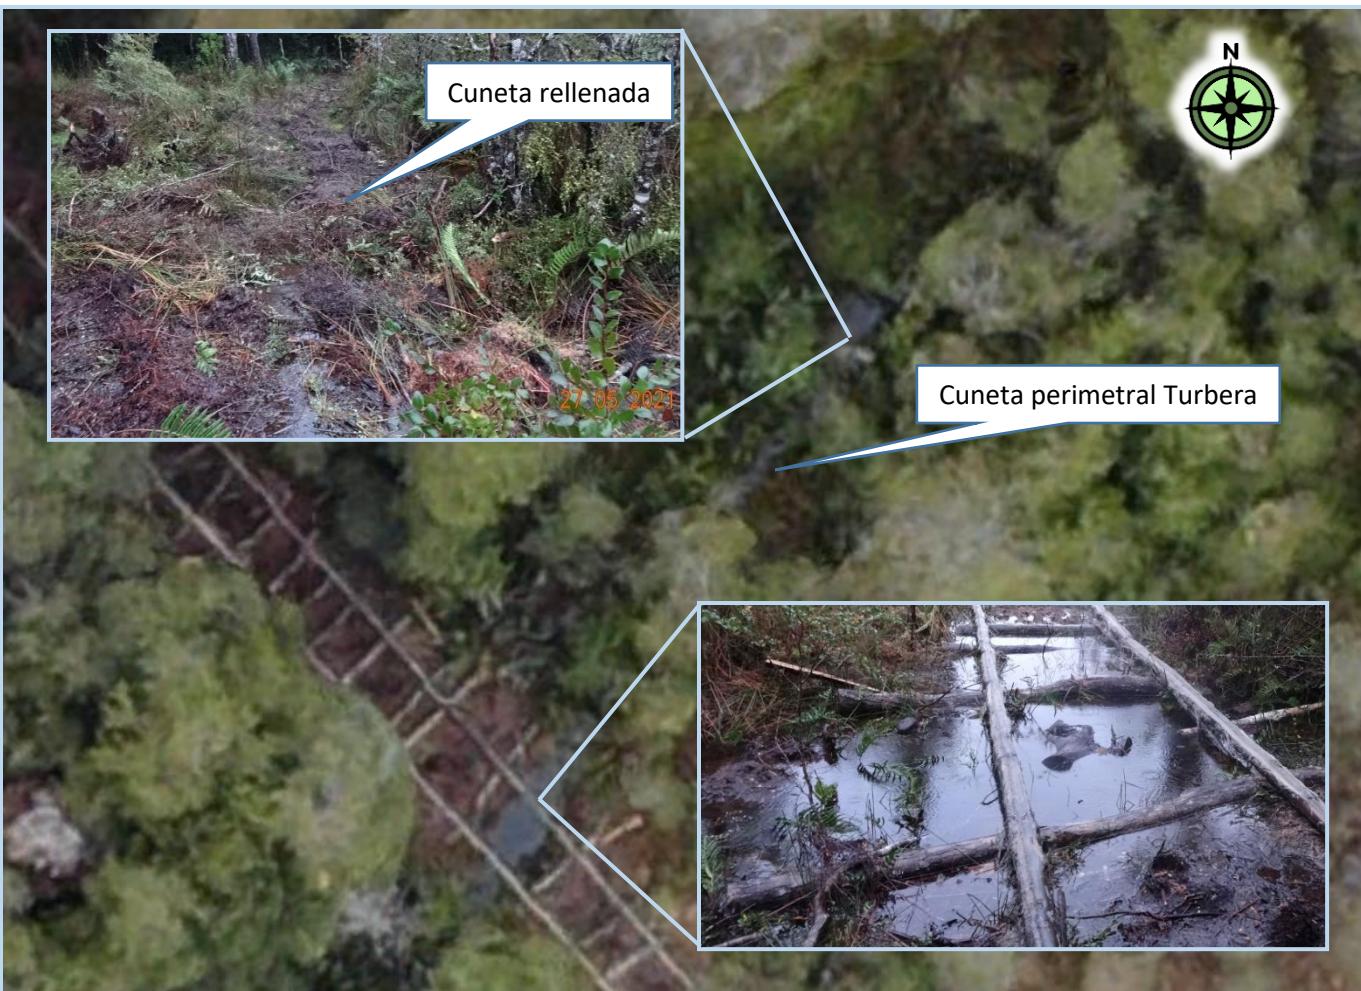
Fotografía 4.

Fotografía principal tomada con Dron de la DGA el 22 de abril de 2021. Las fotografías en recuadros celestes fueron tomadas el 27 de mayo de 2021, se aprecia anegamiento de la zona de rieles de madera, producto del relleno de la cuneta el cual se inicia precisamente al costado izquierdo del riel, en la fotografía superior se observa la cuneta rellena hasta el límite con terreno vecino, se aprecia cerco perimetral al fondo de la fotografía. El total de cuneta rellenada desde el riel de madera a la cuneta apegada al cerco corresponde a 25 m lineales aproximadamente.

Finalmente, con fecha 27 de mayo de 2021 y, en respuesta a la carta presentada por el titular, se efectuó una nueva visita de inspección (Anexo 10), constatando en terreno que efectivamente se realizaron nuevos trabajos de sellado de las cunetas complementando lo anterior. Esta vez se taparon con material del mismo terreno aproximadamente 20 metros cada cuneta, incluyendo el área de intersección de estas, observándose anegamiento en el área aledaña y la zona anterior al sellado (Fotografías 4, 6 y 7).

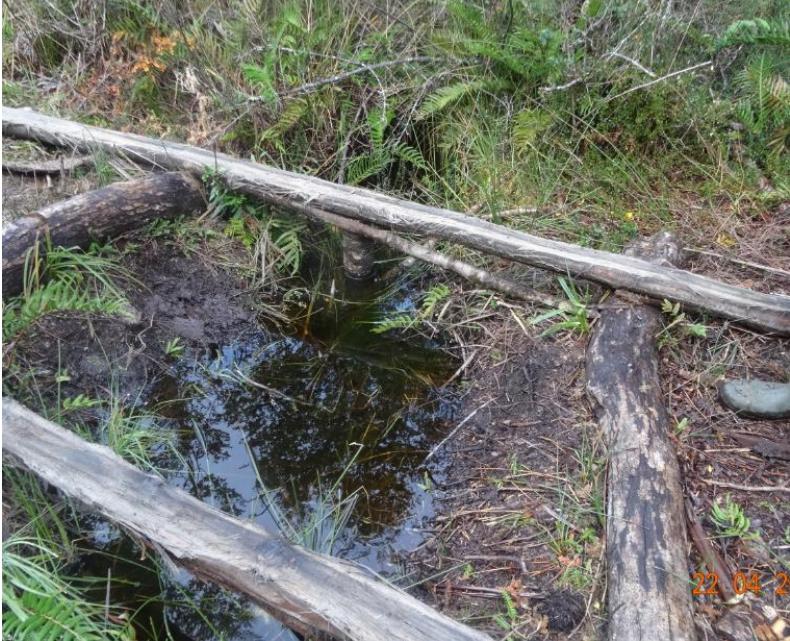
Fotografía 5	Fecha: 22-04-2021	Fotografía 6	Fecha: 27-05-2021
Descripción del medio de prueba: Fotografía tomada por funcionario de la SMA de cuneta perimetral de la Turbera en el sector de riel de madera con escurrimiento de agua hacia cuneta aledaña al cerco y posteriormente al Río Pangal.		Descripción del medio de prueba: Fotografía tomada por funcionario de la SMA en el mismo sector de la fotografía 5, después de haber sido rellenada, observándose anegamiento del sector, debido a la detención del drenaje.

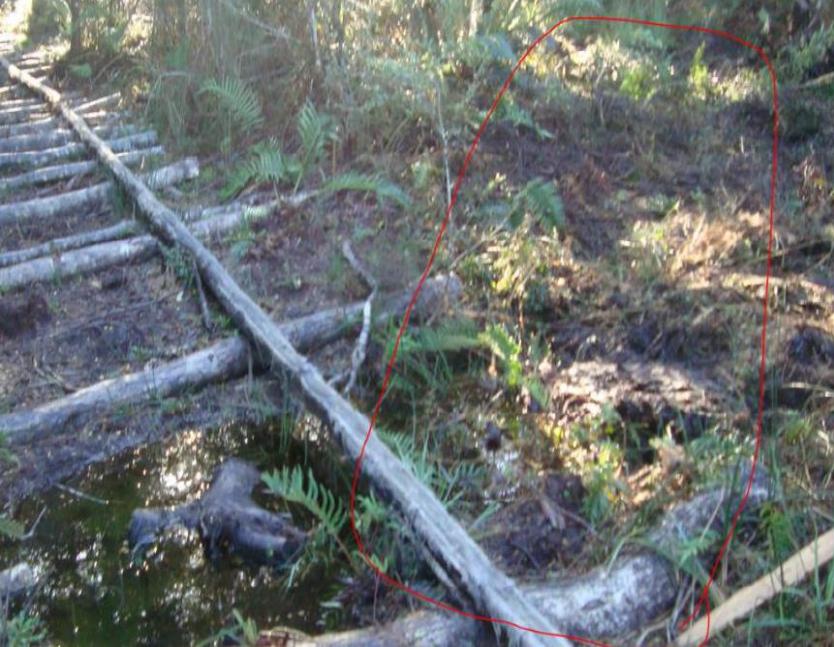
Figura 3 Descripción del medio de prueba: Fotografía proporcionada por el titular (Anexo 6). Se observa enmarcada en rojo la zona rellenada a un costado de riel de madera.	Figura 4 Descripción del medio de prueba: Fotografía proporcionada por el titular (Anexo 6) Se observa enmarcada en rojo cuneta rellenada hasta cerco perimetral

Mediante acta de inspección de fecha 22 de abril de 2021 la SMA (Anexo 2) otorgó un plazo de 6 días hábiles para informar las medidas tomadas respecto del cierre o sellado de las cunetas ubicadas en su predio en el sector de las turberas y que descargan en el río Pangal. El propietario con fecha 03 de mayo informó mediante correo electrónico (Anexo 4) que la cuneta transversal y otra en dirección noroeste, las cuales se intersectan, se taparon en la esquina y otra a lo largo con lo que no habría corriente de agua, ni drenaje (Figuras 3, 4, 5 y 6).

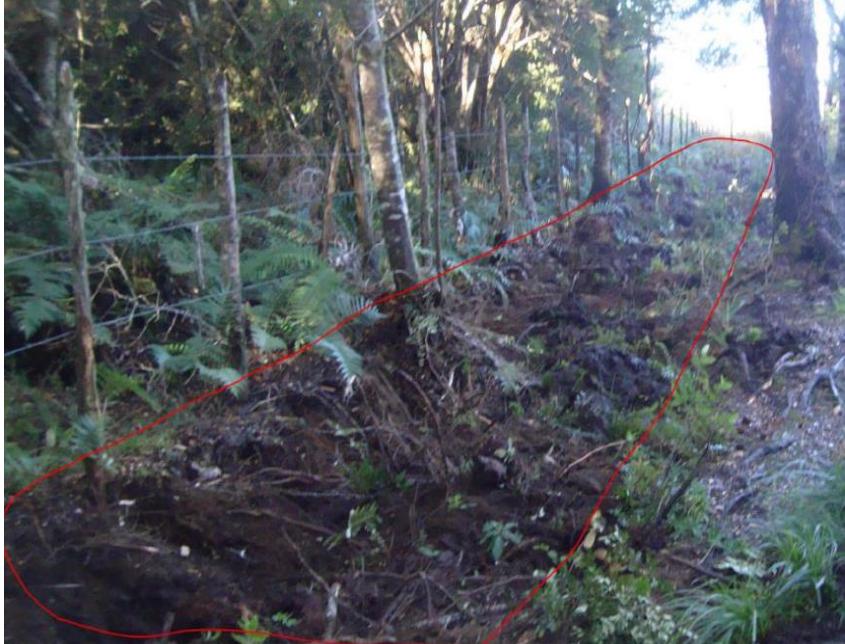
Figura 5 Fecha: 17-05-2021 Descripción del medio de prueba: Fotografía proporcionada por el titular (Anexo 6). Se observa enmarcada en rojo la zona rellena de la cuneta ubicada a un costado del cerco perimetral, aproximadamente entre 20 a 25 metros de extensión.	Figura 6 Fecha: 17-05-2021 Descripción del medio de prueba: Fotografía proporcionada por el titular (Anexo 6). En el extremo superior de la fotografía círculo amarillo, se ubica el punto de encuentro de las cunetas proveniente de la Turbera, del perímetro de la turbera y la cuenta aledaña al cerco.

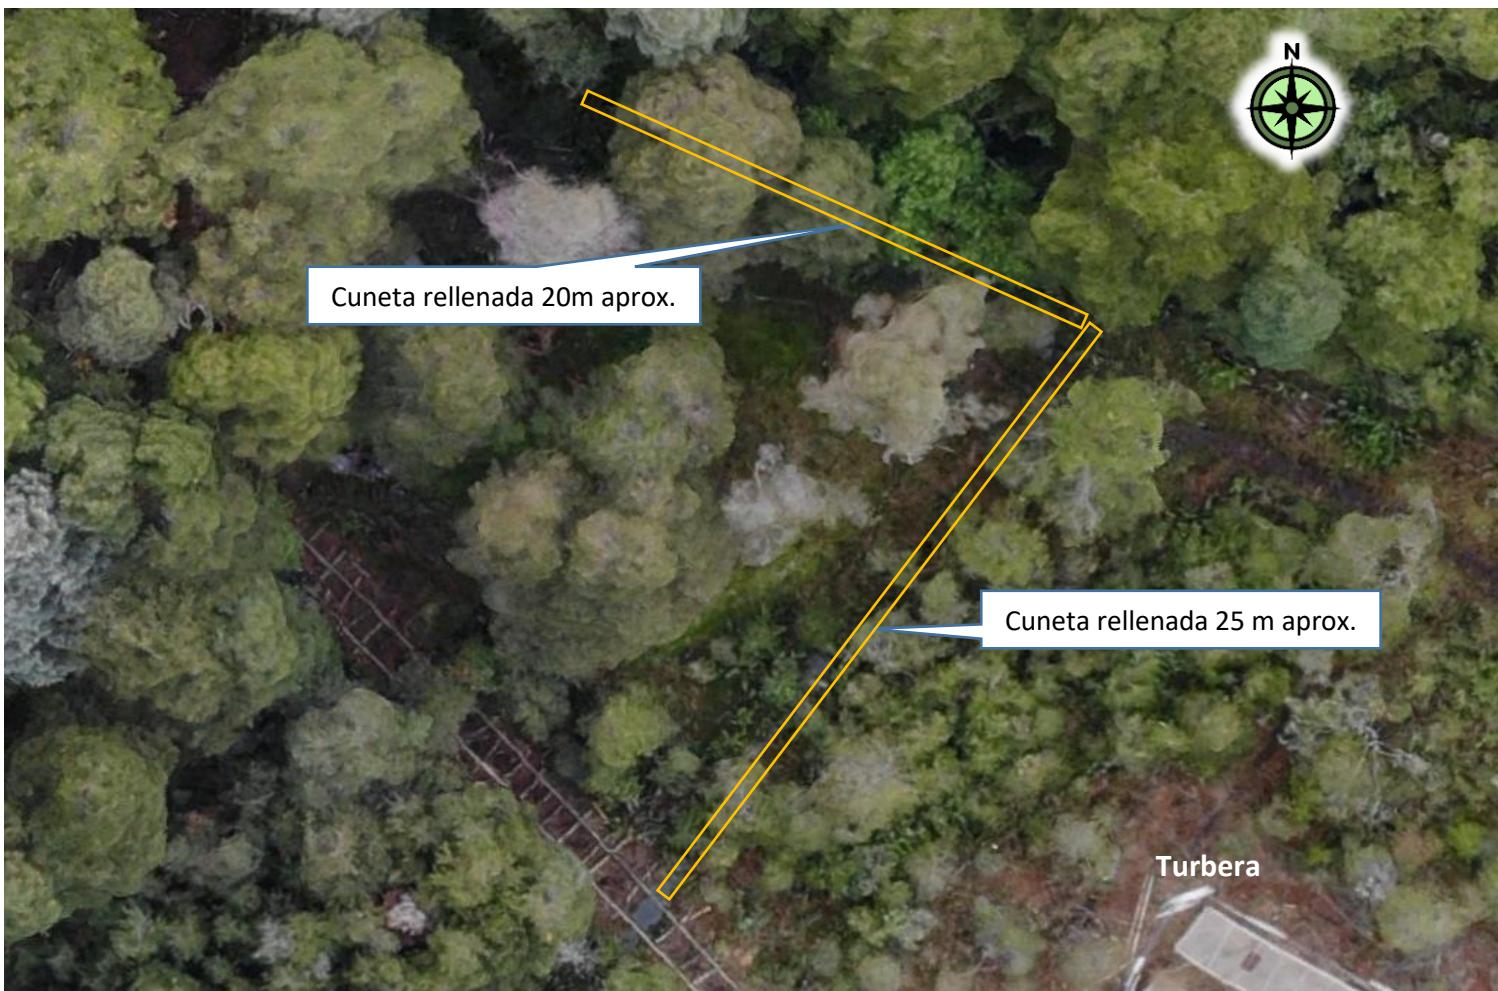
Fotografía 7.

En la Fiscalización en terreno se constató la existencia de cunetas de drenaje provenientes del límite norte de la zona de turberas en el predio de Don Jaime Durán, las cuales desembocan en una cuneta perimetral paralela al límite del terreno vecino hacia el noreste del predio, la cual descarga a su vez en el río Pangal. El titular mediante correo electrónico de fecha 03 de mayo 2021 (Anexo 4) y carta de fecha 18 de mayo 2021 (Anexo 6), informó a la SMA sobre trabajos de cobertura y sellado de las cunetas realizado en el predio y específicamente en la carta de fecha 18 de mayo (Anexo 6), señala “*hemos realizado obras con la finalidad de tapar estas vías para impedir que haya evacuación de agua evitando el drenaje. El ánimo nuestro es conservar sin intervención que no sea la extracción sustentable del Pompón en el área y cumplir con la normativa ambiental del predio*”. Con fecha 27 de mayo de 2021 en fiscalización efectuada en el predio del Sr Durán con la finalidad de verificar la corrección temprana, se constató el sellado de las cunetas en el sector de las turberas específicamente los 25 metros finales previo a su descarga en cuneta perimetral de la propiedad, la cual también fue sellada a esta altura en una extensión aproximada de 20 metros en dirección noroeste hacia el río Pangal (Fotografía 7).

Descripción del Medio de prueba: Fotografía principal tomada con Dron de la DGA el 22 de abril de 2021. Rectángulos amarillos representan la extensión de las cunetas que fueron rellenas por el titular, con la finalidad de evitar el drenaje de la Turbera.
