INFORME TÉCNICO DE FISCALIZACIÓN AMBIENTAL

Requerimiento de Ingreso al SEIA

OBRA REPOSICIÓN COSTANERA COQUIMBO

DFZ-2021-624-IV-SRCA

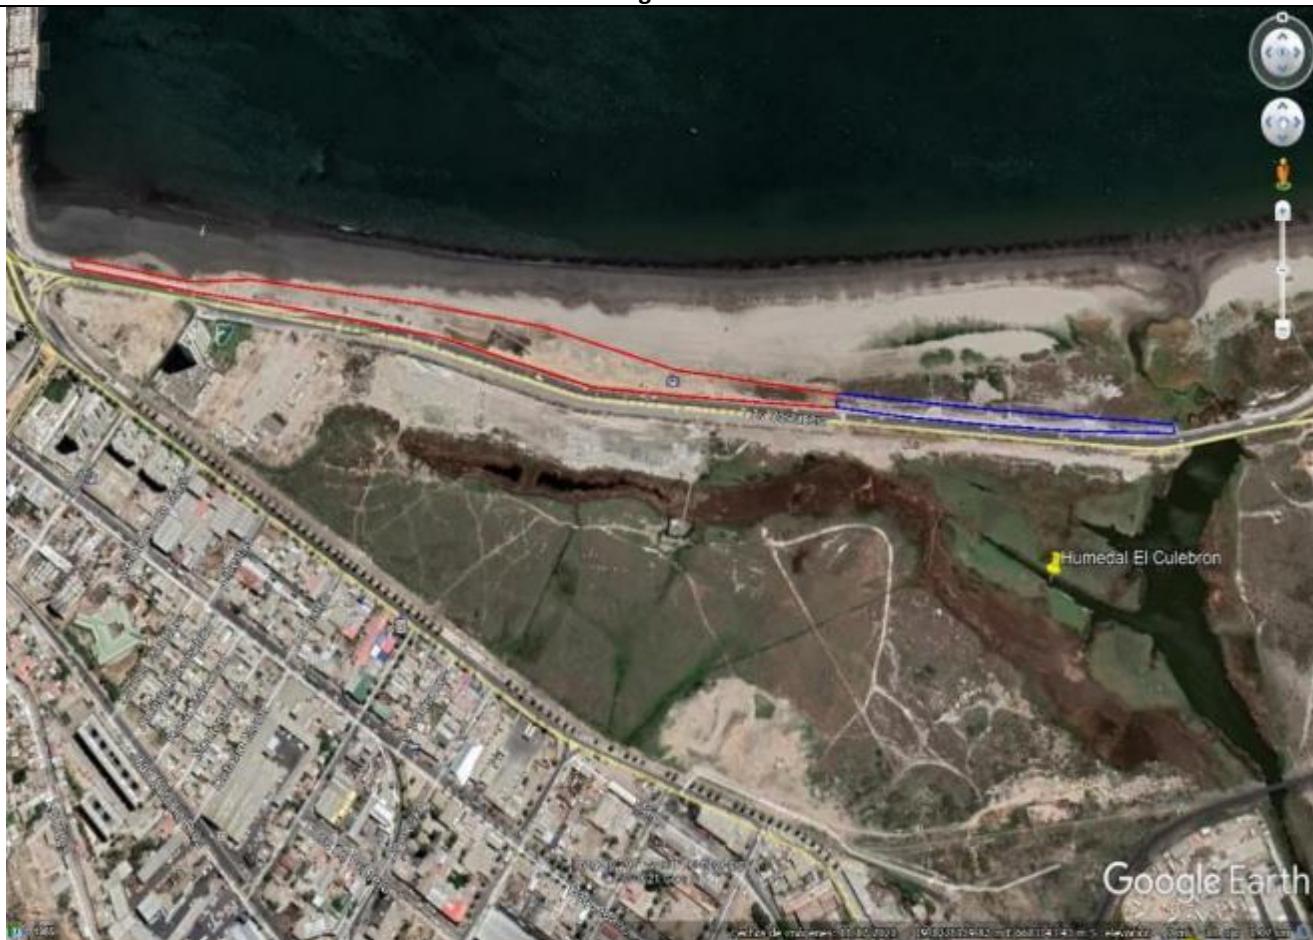
Imagen 3.

Descripción del medio de prueba: ubicación de los sectores a intervenir por obra de reposición costanera coquimbo, polígono color rojo tramo 0-880 metros y polígono color azul tramo 880 – 1.260 metros (aún sin intervenir).

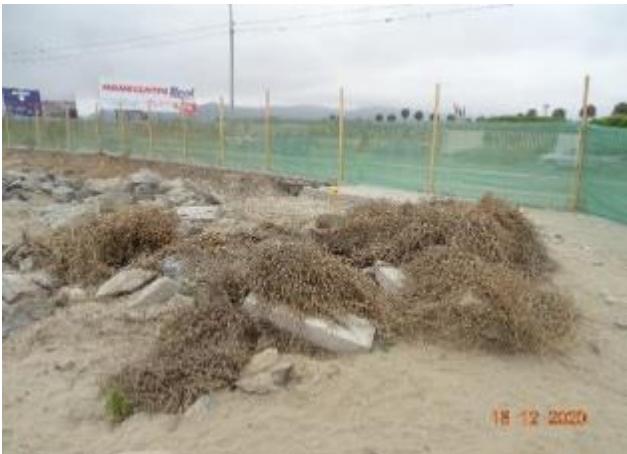
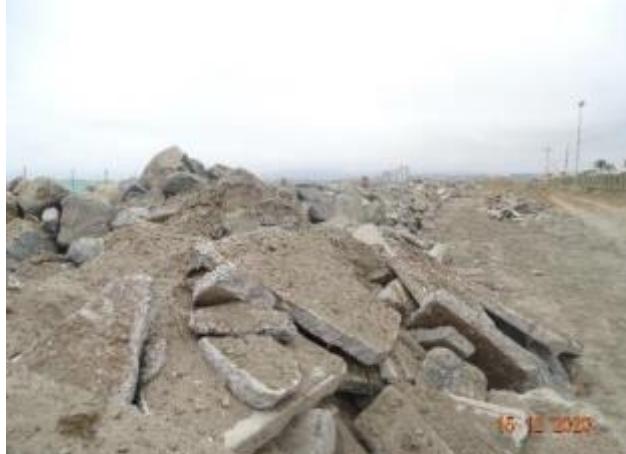
Fotografía 1.	Fecha: 15-12-2020		Fotografía 2.	Fecha: 15-12-2020	
Coordenadas UTM DATUM WGS84 HUSO 19	Norte: 6.683.449 m	Este: 274.720 m	Coordenadas UTM DATUM WGS84 HUSO 19	Norte: 6.683.449 m	Este: 274.720 m
Descripción del medio de prueba: Malla Raschel instalada como cierre de sector intervenido por obra reposición.			Descripción del medio de prueba: material extraído (escombros y tierra-arena) por excavaciones en el sector.

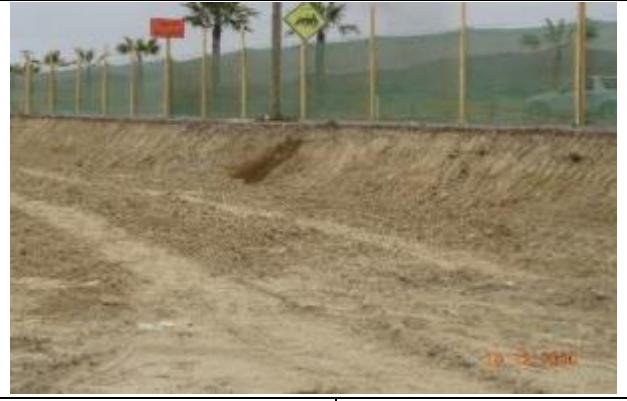
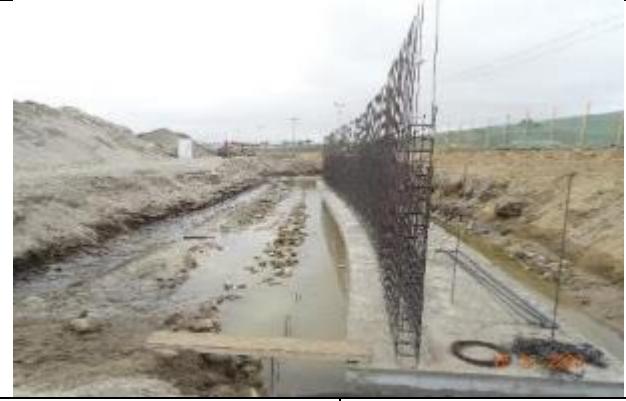
Fotografía 3.	Fecha: 15-12-2020		Fotografía 4.	Fecha: 15-12-2020	
Coordenadas UTM DATUM WGS84 HUSO 19	Norte: 6.683.449 m	Este: 274.720 m	Coordenadas UTM DATUM WGS84 HUSO 19	Norte: 6.683.449 m	Este: 274.720 m
Descripción del medio de prueba: Malla Raschel instalada y situación de terreno intervenido.			Descripción del medio de prueba: Parte de la obra de reposición, formada por estructura de futuro muro de contención (rompeolas).

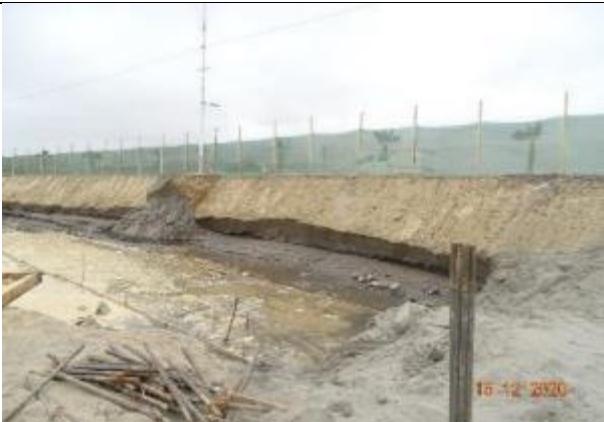
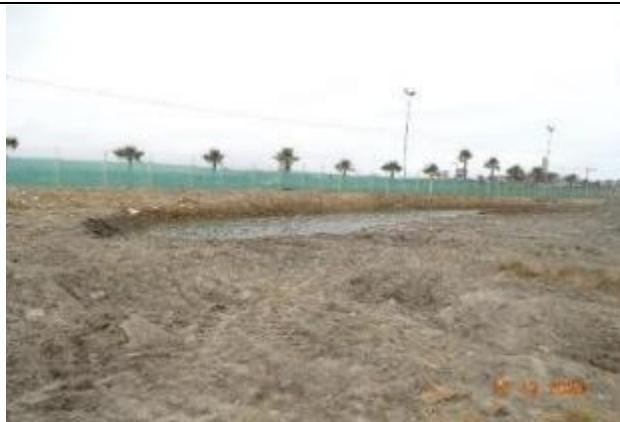
Fotografía 5.	Fecha: 15-12-2020		Fotografía 6.	Fecha: 15-12-2020	
Coordenadas UTM DATUM WGS84 HUSO 19	Norte: 6.683.326 m	Este: 275.595 m	Coordenadas UTM DATUM WGS84 HUSO 19	Norte: 6.683.326 m	Este: 275.595 m
Descripción del medio de prueba: Sector intervenido por obra de reposición, con material extraído por excavación.			Descripción del medio de prueba: Sector intervenido por obra de reposición.

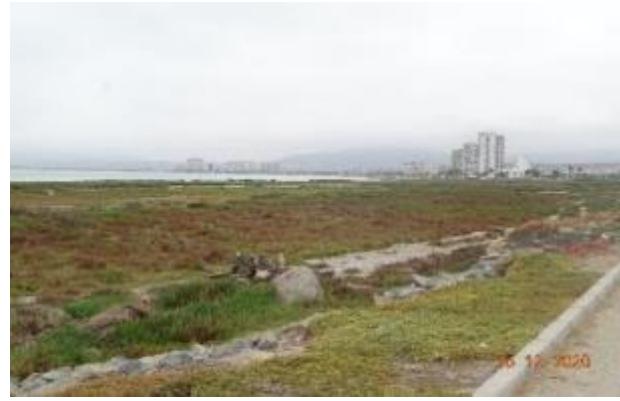
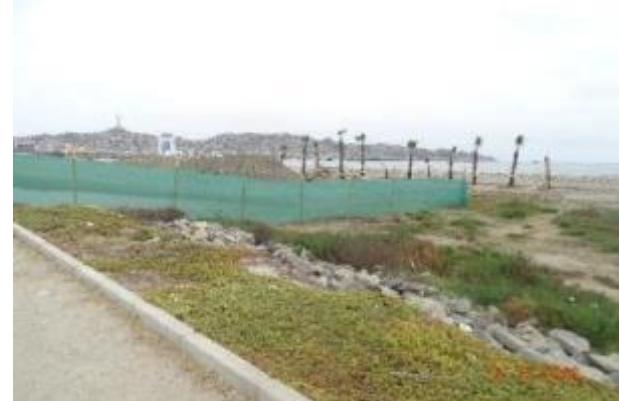
Fotografía 7.	Fecha: 15-12-2020		Fotografía 8.	Fecha: 15-12-2020	
Coordenadas UTM DATUM WGS84 HUSO 19	Norte: 6.683.326 m	Este: 275.595 m	Coordenadas UTM DATUM WGS84 HUSO 19	Norte: 6.683.326 m	Este: 275.595 m
Descripción del medio de prueba: La fotografía muestra el sector de tramo 880 – 1260 metros, aun no intervenido por obra de reposición.			Descripción del medio de prueba: La fotografía muestra la existencia de malla raschel en tramo norte de obra de reposición (880 metros).

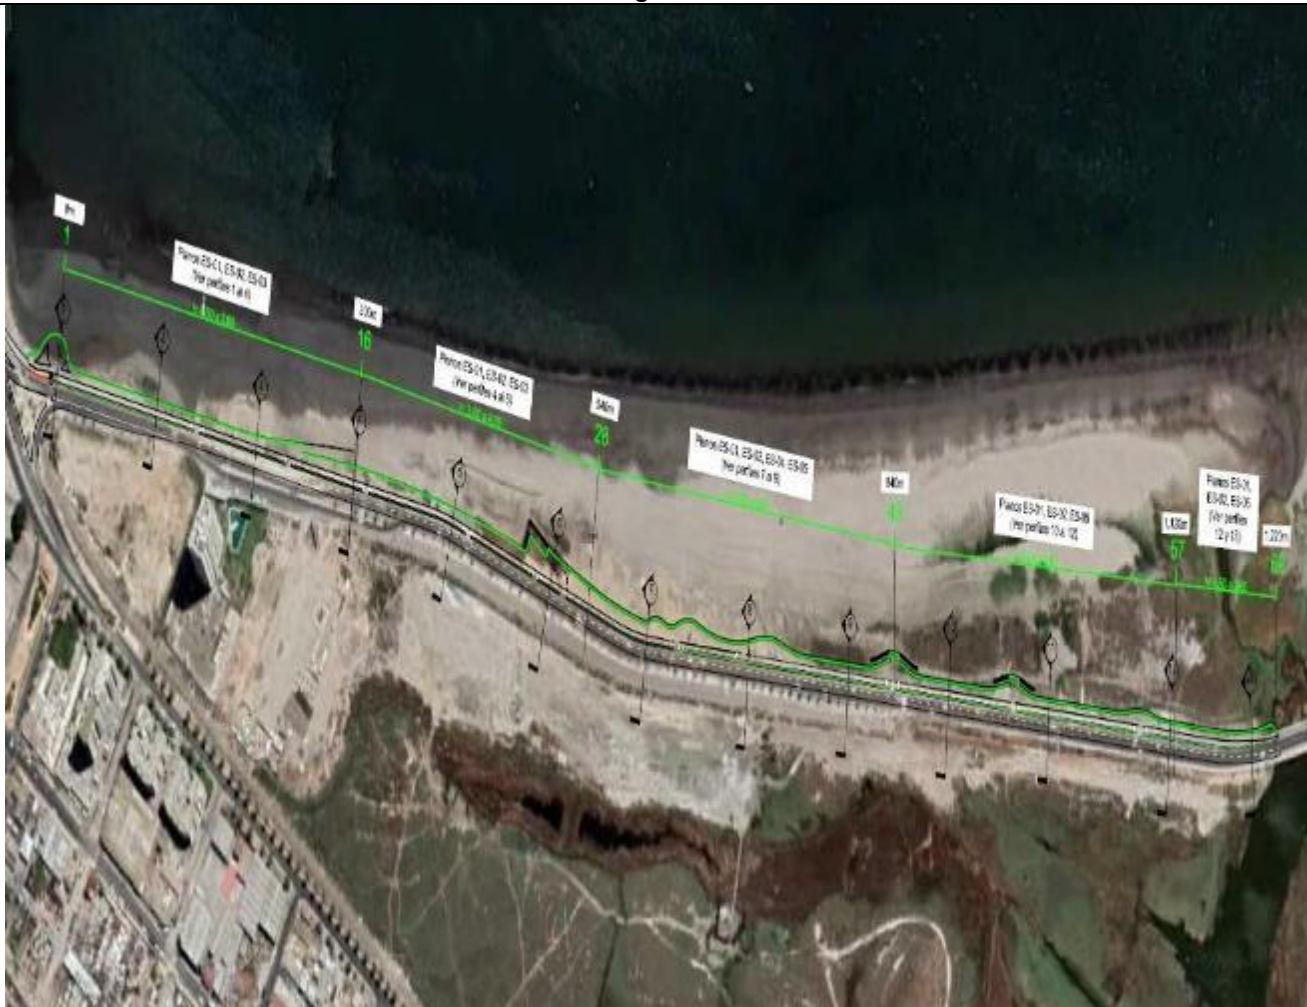
Imagen 7.

- Relacionado al espejo de agua y vegetación existente, en este tramo final de la obra (desembocadura), la altura del muro será menor (2,5 metros), y la construcción del muro y obras anexas se realizará desde la calzada existente.

Descripción del medio de prueba: Imagen presentada por el titular donde muestra en línea verde la ubicación del muro de contención más el detalle de su altura, con un intervalo de 4.5 metros como máximo y 2.8 metros como mínimo, en sector inmediatamente después del humedal (último tramo de obra de reposición) (ver Anexo 14).

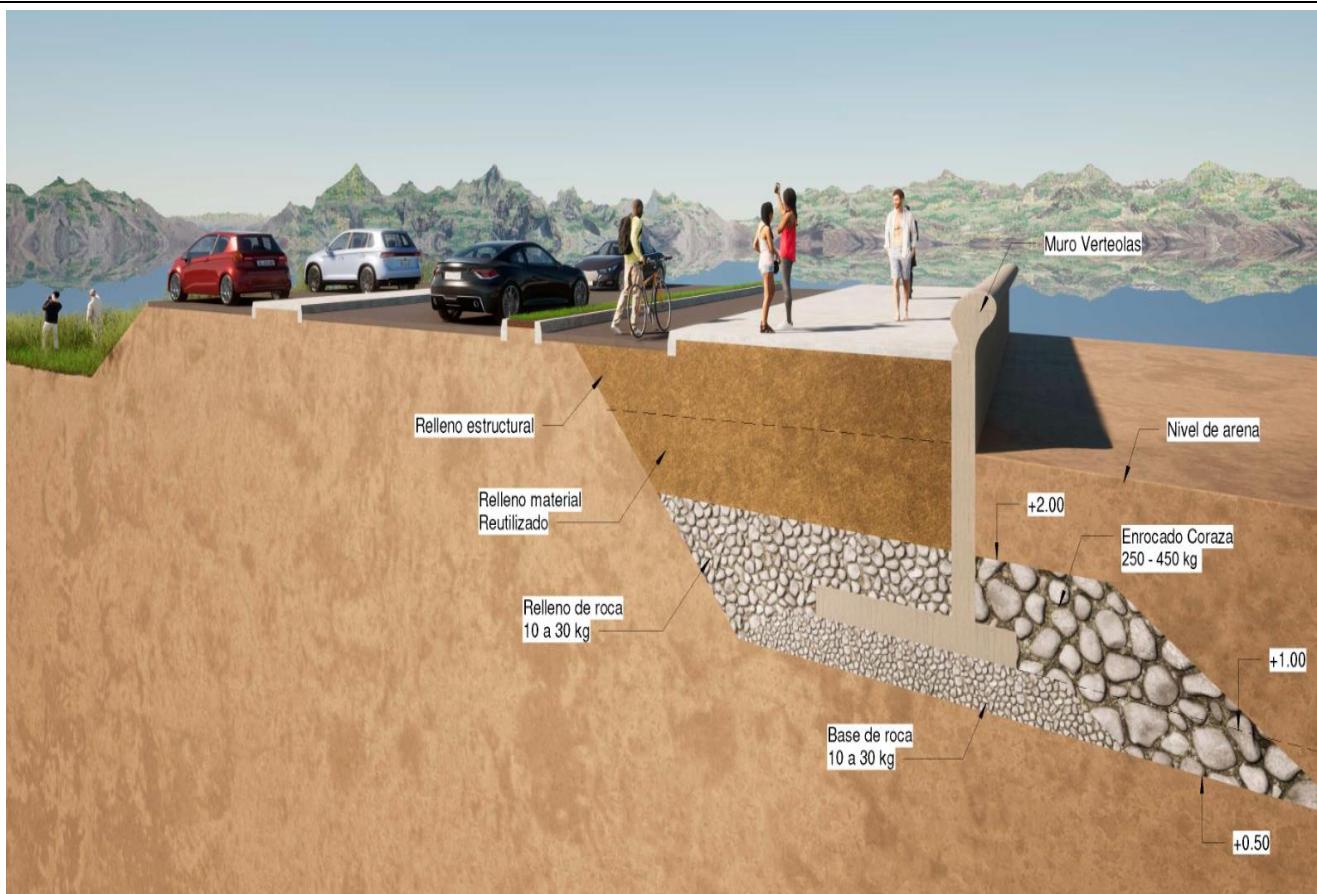
Imagen 8.

- De acuerdo a lo señalado por el titular el diseño del muro permitirá una libre circulación tanto de aguas superficiales como subterráneas cercanas al humedal, manteniendo su flujo normal, fundamentando lo anterior en el informe “*Estudios Condiciones de Suelo para Conservación Costanera de Coquimbo*”, (Asistecsa – Ingenieros Consultores, 23 de mayo del 2017), el cual recomienda una profundidad de 2 metros bajo el nivel de terreno para el sello de fundación, donde existiría buena compacidad por parte del suelo, y también es un suelo tipo que no permite la ocurrencia de licuación, siendo un suelo permeable.

Descripción del medio de prueba: Imagen presentada por el titular donde muestra un corte transversal del muro de contención, con los distintos materiales utilizados y ubicación de cada capa o estrato.
