**INFORME TÉCNICO DE FISCALIZACIÓN AMBIENTAL**

**Examen de Información**

**CES CANAL COCKBURN 13 RNA N°120127**

**DFZ-2018-2597-XII-RCA**

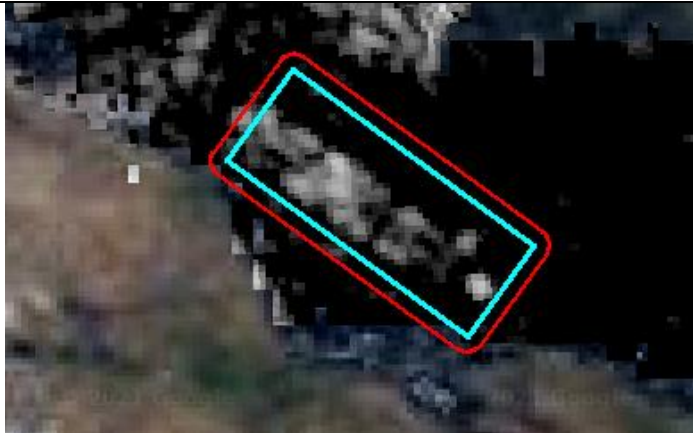
Sin perjuicio de lo anterior, y en complemento a lo mencionado, se efectuó una revisión de imágenes satelitales de tipo radar en la concesión, utilizando imágenes provenientes de las plataformas Sentinel 1 (A/B) para determinar la presencia de estructuras de acuicultura y su posición respecto de los límites de concesión. A este respecto, se identificó el historial de posición del centro entre los meses de septiembre de 2016 y junio de 2021, constatándose desplazamientos menores respecto de los límites fijados, siempre inferiores a un buffer técnico de referencia fijado en 25 metros (Ver **Fotografías 1, 2, 3, 4, 5 y 6**). Cabe hacer presente que producto del análisis efectuado se pudo constatar que a contar del año 2019 se realizó una reubicación de las balsas jaula, pasando de una configuración que consideró sólo 1 módulo de cultivo, a una configuración con 2 módulos de cultivo.

<b>Fotografía 1.</b>	<b>Fecha:</b> 15/09/16	<b>Fotografía 2</b>	<b>Fecha:</b> 29/08/17
<b>Coordenadas UTM DATUM WGS84 HUSO 19</b>	<b>Norte:</b> 3.953.085 <b>Este:</b> 335.601	<b>Coordenadas UTM DATUM WGS84 HUSO 19</b>	<b>Norte:</b> 3.953.085 <b>Este:</b> 335.601
<b>Descripción del medio de prueba:</b> Imagen satelital correspondiente al año 2016, obtenida del área donde se emplaza el CES. Se muestra en celeste el área asociada a la concesión marítima y en rojo área de buffer técnico de 25 metros.		<b>Descripción del medio de prueba:</b> Imagen satelital correspondiente al año 2017, obtenida del área donde se emplaza el CES. Se muestra en celeste el área asociada a la concesión marítima y en rojo área de buffer técnico de 25 metros.
