## INFORME TÉCNICO DE FISCALIZACIÓN AMBIENTAL

### PFV LOS CORRALES DEL VERANO

DFZ-2021-996-XIII-RCA

JUNIO 2021

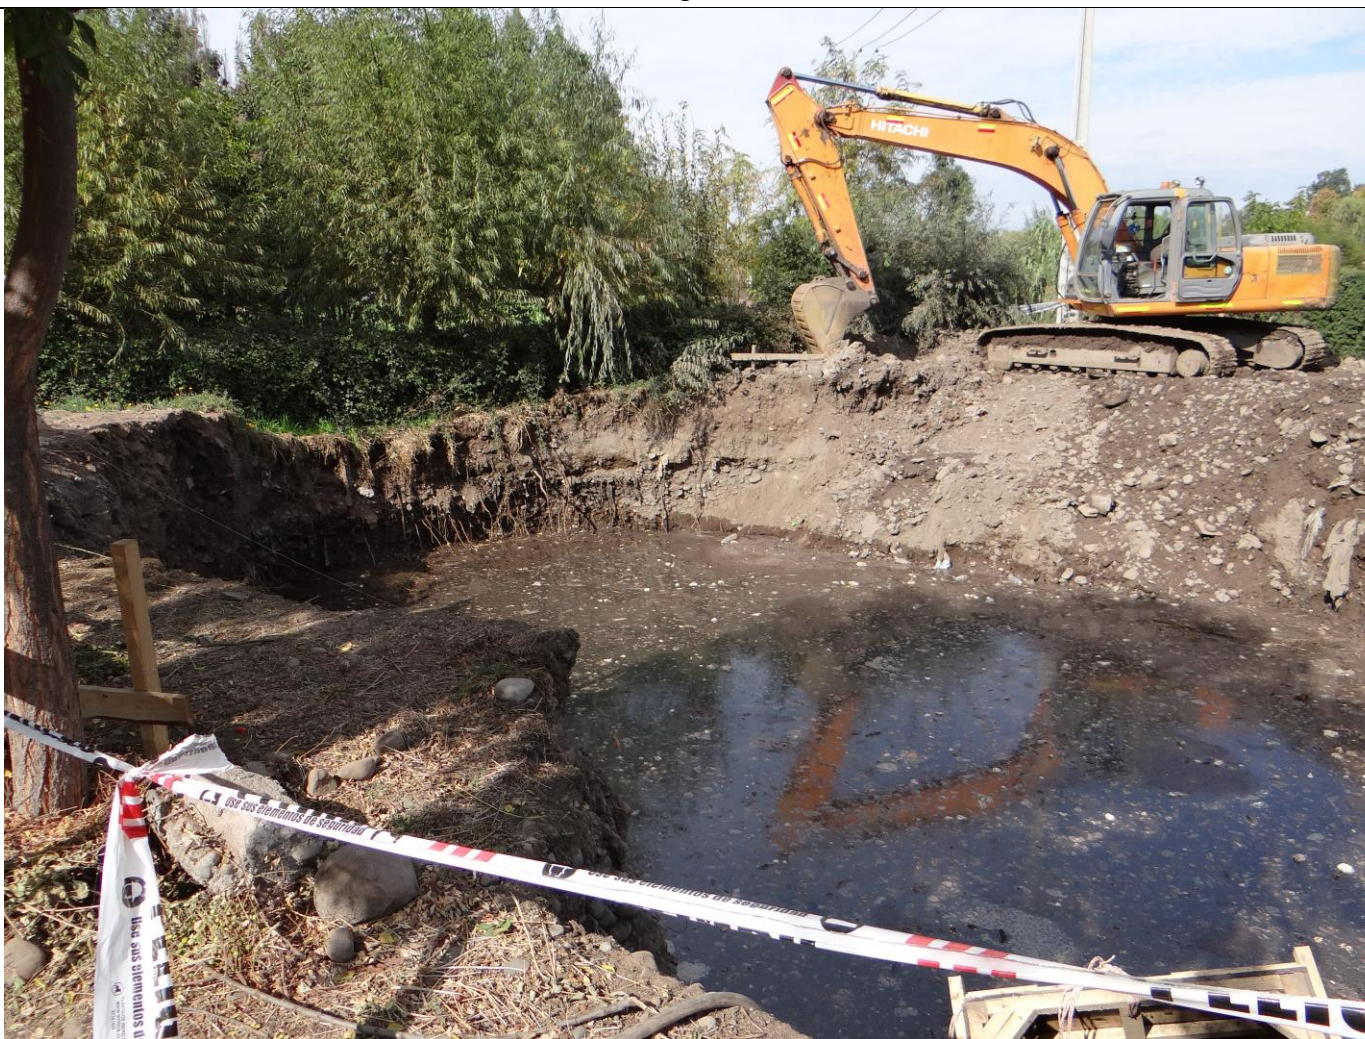
**Fotografía 1.**

Vista de la excavación realizada para instalar la torre N° 73 de la LTE del proyecto fiscalizado. Se observa abundante agua al interior de la excavación. Fotografía tomada por el equipo fiscalizador SMA en la inspección ambiental de fecha 03 de mayo de 2021.

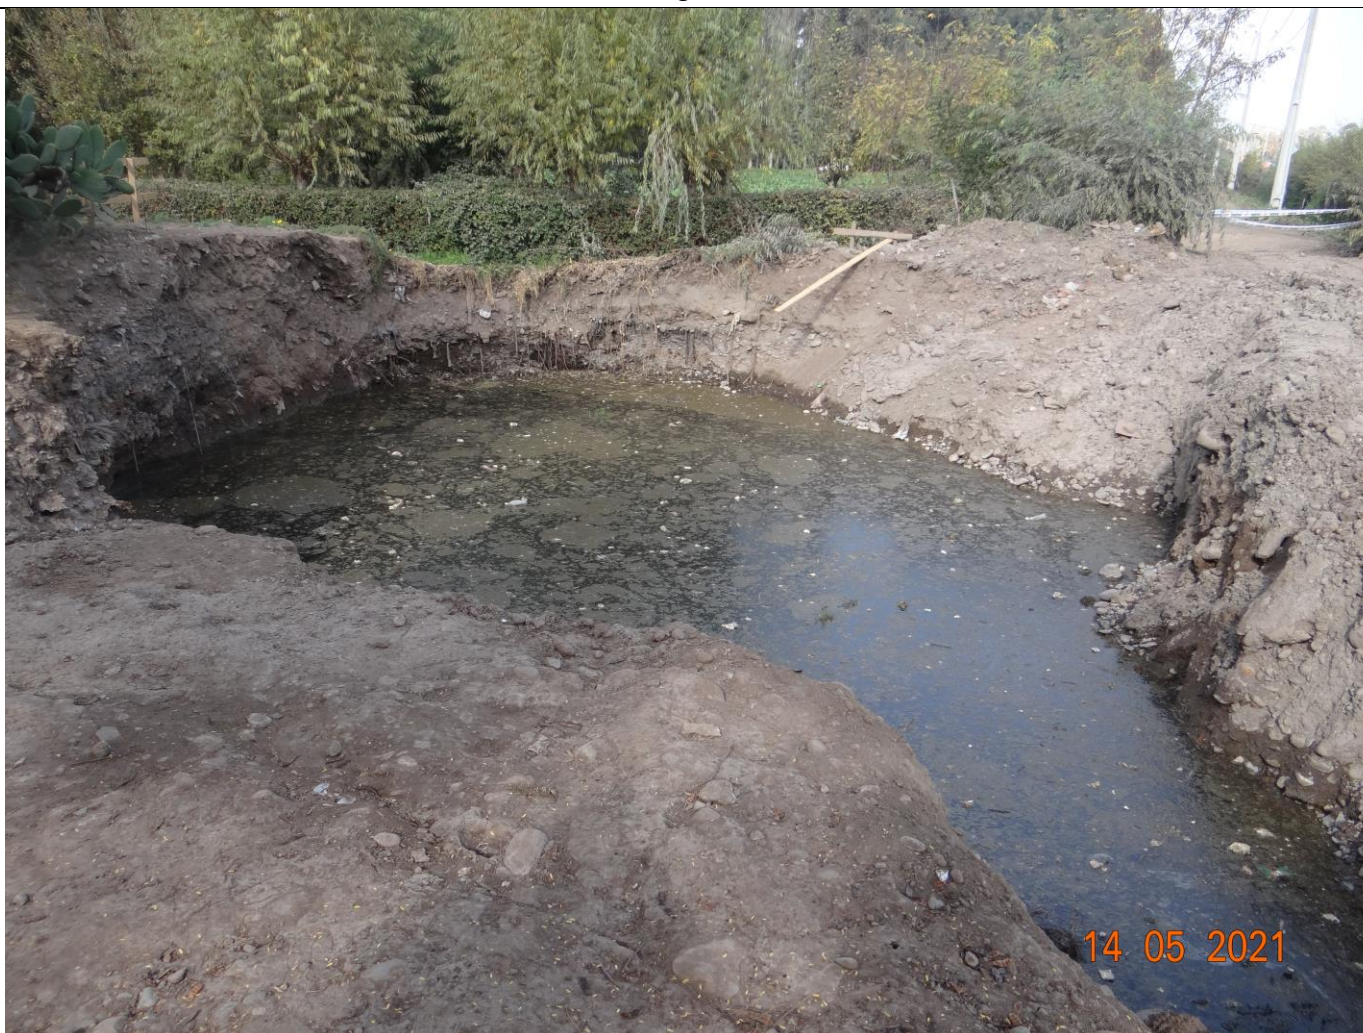
**Fotografía 2.**

1. Se verificó la existencia de la misma excavación previamente identificada con fecha 03 de mayo de 2021, la cual mantenía abundante agua estancada en su interior. No se encontraba en el lugar la maquinaria pesada (retroexcavadora) que fue observada en la inspección de fecha 03 de mayo de 2021. Ver **Fotografía 2**.
2. Se observó una cinta y malla de seguridad alrededor del perímetro de la excavación. Ver **Fotografía 3** y **Fotografía 4**, respectivamente.

Vista de la excavación realizada para instalar la torre N° 73 de la LTE del proyecto fiscalizado. Se observa que se mantiene abundante agua en su interior y que no se encuentra presente en el lugar la maquinaria pesada (retroexcavadora) que fue constatada en la inspección de fecha 03 de mayo de 2021. Fotografía tomada por el equipo fiscalizador SMA en la inspección ambiental de fecha 14 de mayo de 2021.

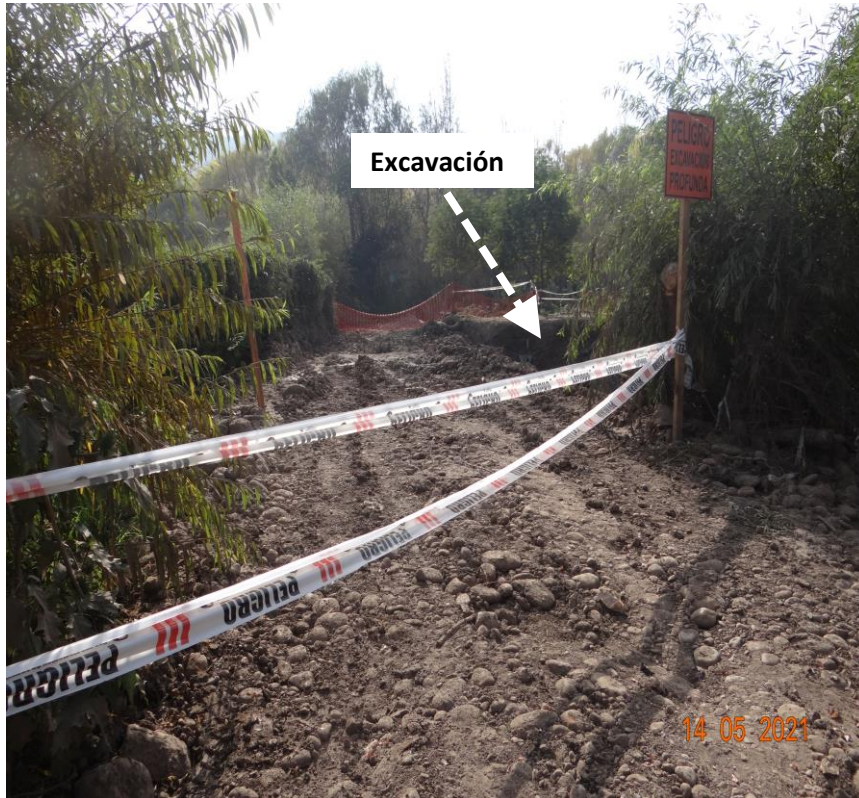
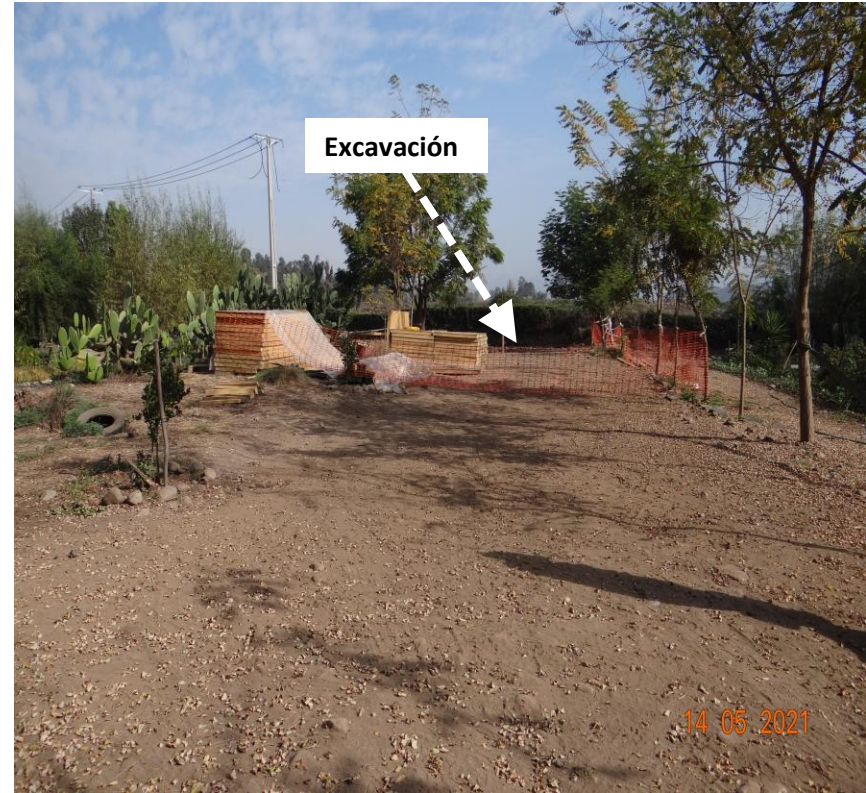
| <b>Descripción de medio de prueba:</b><br>Cinta de seguridad instalada en el sector de ingreso a la excavación denunciada. Fotografía tomada por el equipo fiscalizador SMA en la inspección ambiental de fecha 14 de mayo de 2021. | | | | <b>Descripción de medio de prueba:</b><br>Malla de seguridad instalada en el sector de ingreso a la excavación denunciada. Fotografía tomada por el equipo fiscalizador SMA en la inspección ambiental de fecha 14 de mayo de 2021. | | | |

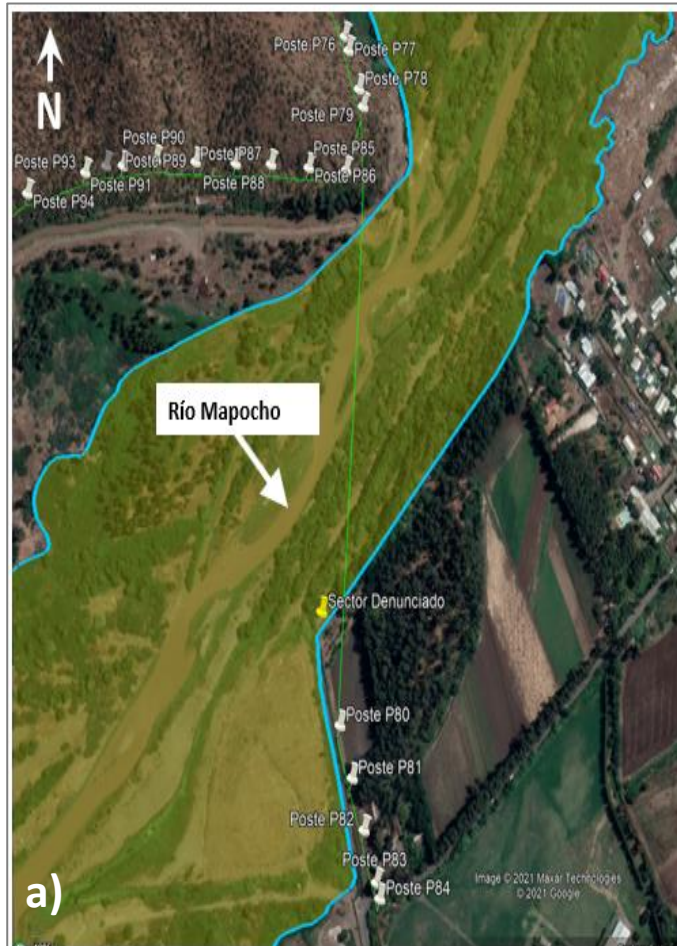
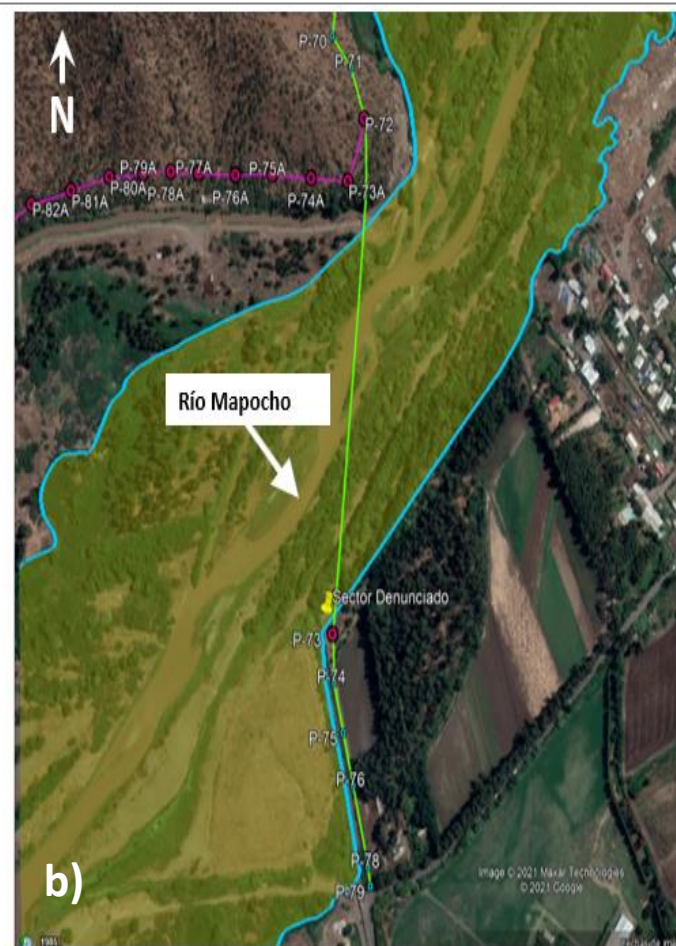
Figura 5.

- Como se observa en la figura, existe un cambio en la disposición de las estructuras y en la nomenclatura de las mismas. Específicamente para el sector denunciado, el trazado definitivo incorpora dos estructuras adicionales no contempladas en la evaluación ambiental, denominadas P-74 y P-73<sup>3</sup>, las cuales se encuentran ubicadas al norte de la posición original del poste P80, a una distancia aproximada de 50 y 90 metros, respectivamente.

- En cuanto al permiso sectorial DGA (a saber, Res. DGA RMS N° 1353, de fecha 15 de octubre de 2020, que aprueba el proyecto de modificación de cauce denominado “Modificación de cauce, atraveso N° 12, Parque Fotovoltaico Los Corrales del Verano”), el proyecto autorizado por dicha resolución corresponde a un “tendido de línea eléctrica entre los postes de hormigón prefabricados numerados como P79 y P80, el que se efectúa mediante cruce aéreo, por sobre los correspondientes cauces del Río Mapocho y del Canal Mallauraco (...)”. Al revisar la ubicación de dichas estructuras según lo consignado en la resolución DGA, es posible comprobar que sus coordenadas se corresponden con lo autorizado en la RCA N° 401/2019 (ver **Figura 5 a**)), y no con el trazado definitivo informado por el titular mediante Carta de fecha 13 de mayo de 2021 (ver **Figura 5 b**)).

Comparación entre: a) el trazado de la LTE autorizado en la RCA N° 401/2019, extractado del Anexo I: 'Planimetría y KMZ del Proyecto' de la Adenda Complementaria de la DIA del proyecto "Parque Fotovoltaico Los Corrales del Verano", y b) el trazado definitivo informado por el titular en respuesta a lo requerido en el Acta de inspección de fecha 03 de mayo de 2021. Elaboración propia en base a los antecedentes indicados.

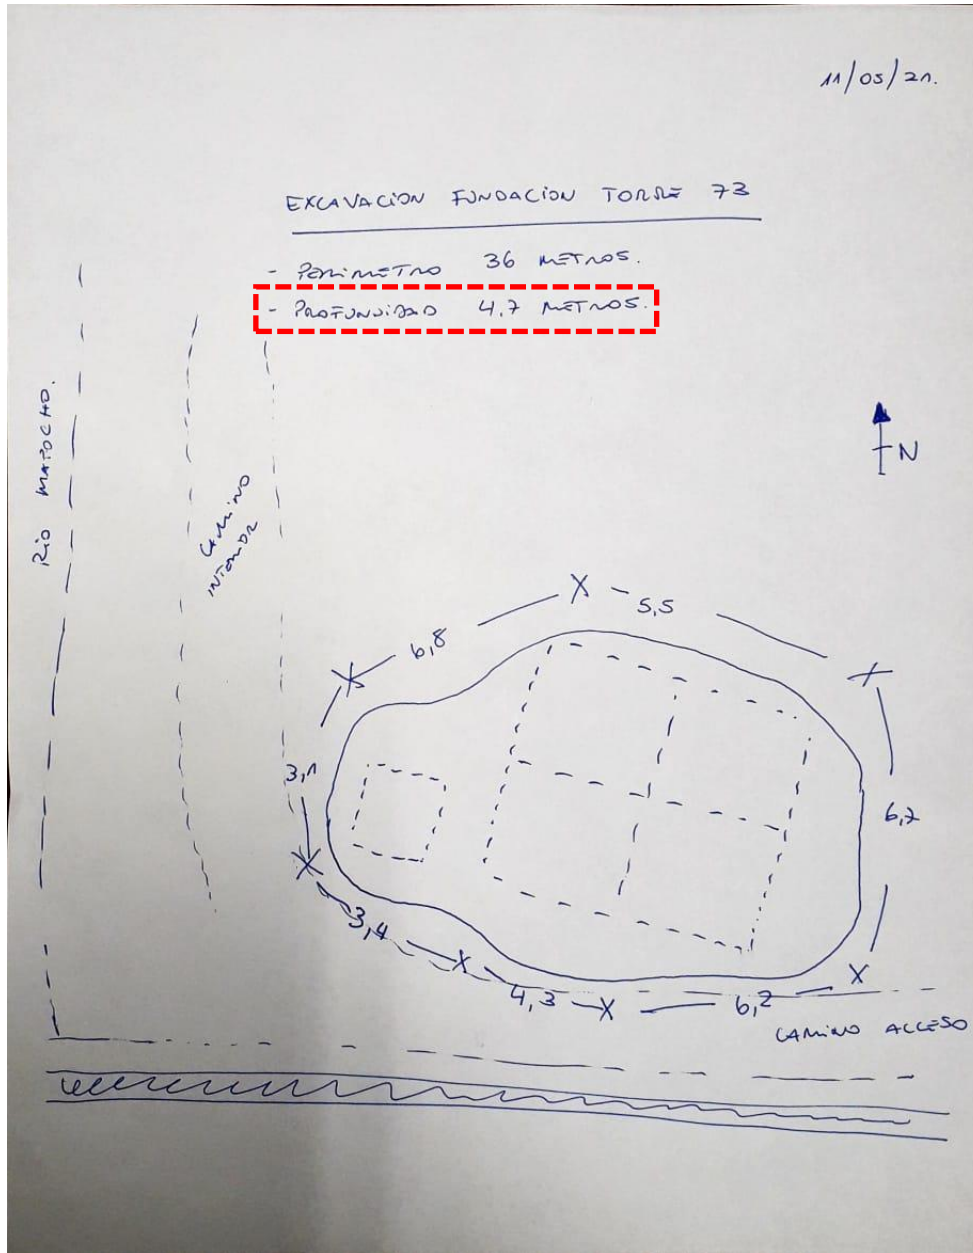
Figura 6.

- Valor de 4,7 metros, reportado en croquis de la excavación, de fecha 11 de mayo de 2021 (ver **Figura 6**).
 Así, se verifica que a partir de la estimación de este organismo y de lo reportado por el mismo titular, la profundidad de la excavación supera el valor de 3 metros establecido en el considerando 4.4.1 de la RCA N° 401/2019.

Croquis de la excavación asociada a la construcción de la torre N° 73 de la LTE. Se destaca en rojo el valor de profundidad informado por el titular, correspondiente a 4,7 metros. Imagen extractada de la respuesta del titular a lo requerido en el Acta de inspección de fecha 03 de mayo de 2021

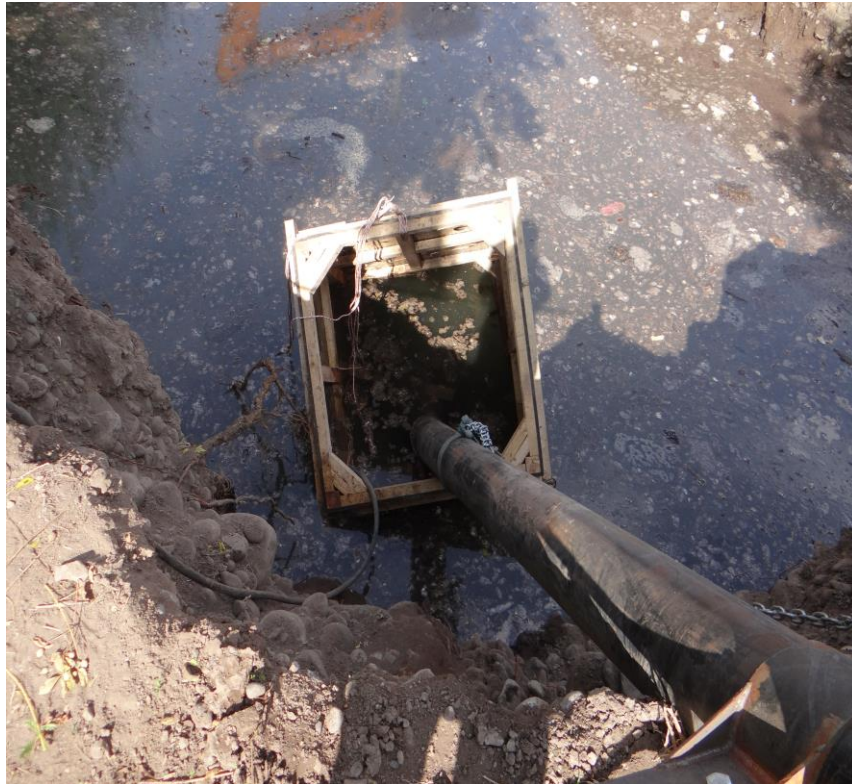
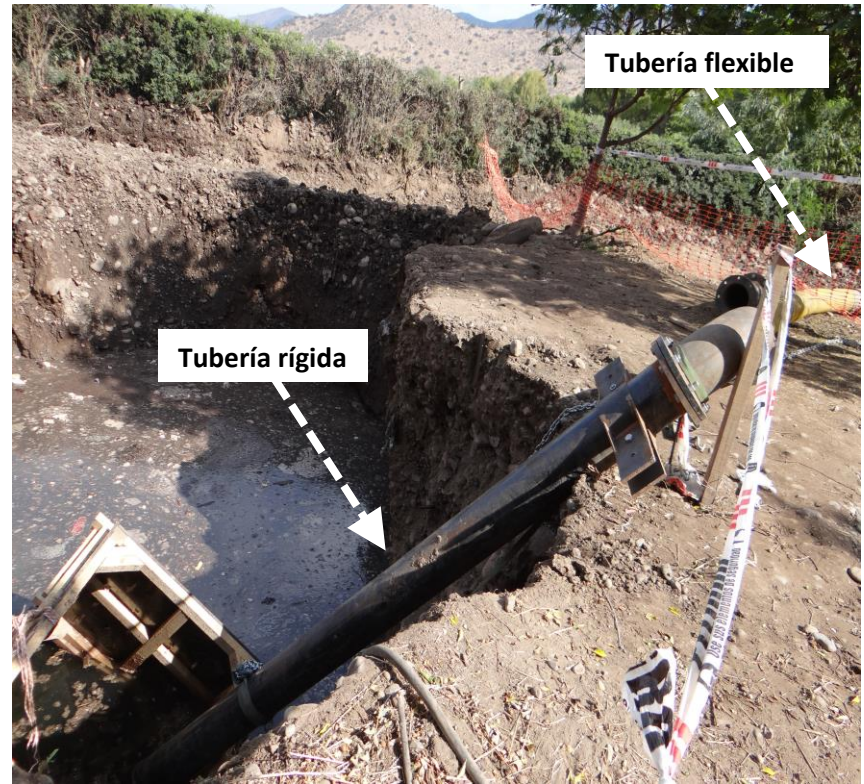
| <b>Descripción de medio de prueba:</b><br>Vista del punto de captación de las aguas afloradas en la excavación. Fotografía tomada por el equipo fiscalizador SMA en la inspección ambiental de fecha 03 de mayo de 2021. | | | | <b>Descripción de medio de prueba:</b><br>Vista del sistema de conducción que fue utilizado para extraer las aguas afloradas, compuesto por una tubería rígida para la captación aguas (de color negro) y una tubería flexible para la conducción del flujo al punto de descarga (de color amarillo). Fotografía tomada por el equipo fiscalizador SMA en la inspección ambiental de fecha 03 de mayo de 2021. | | | |

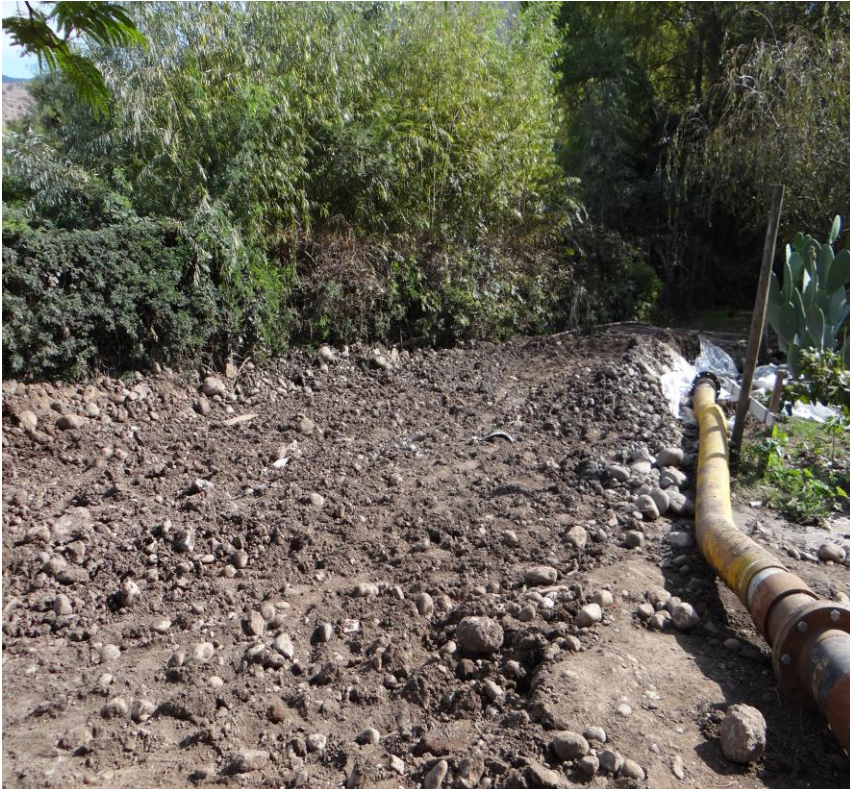
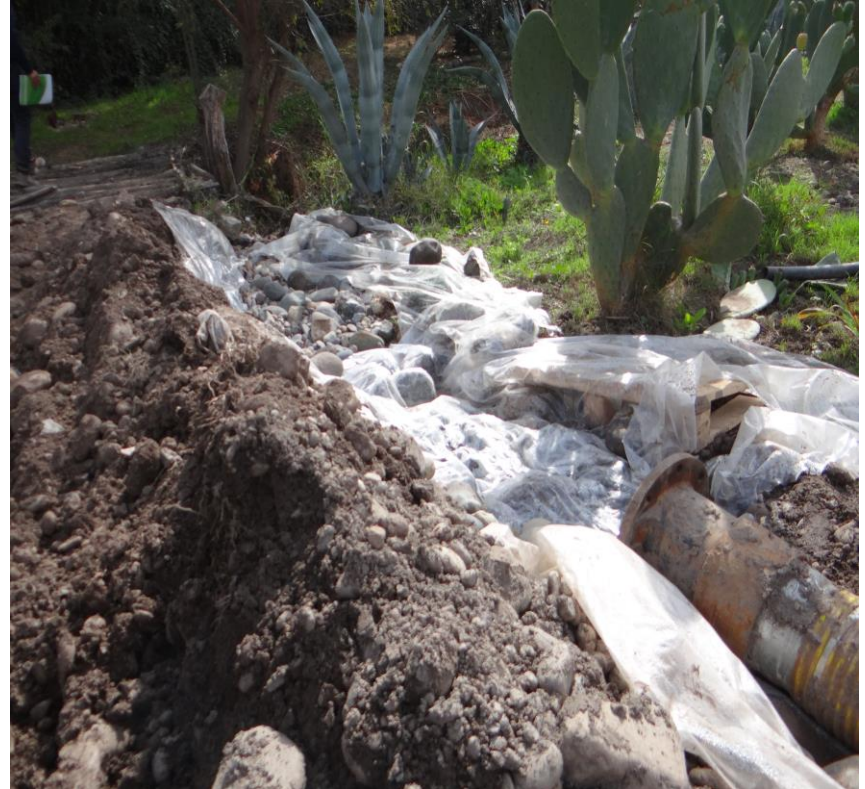
| <b>Descripción de medio de prueba:</b><br>Vista de la tubería flexible en su recorrido al punto de descarga. Fotografía tomada por el equipo fiscalizador SMA en la inspección ambiental de fecha 03 de mayo de 2021. | | | | <b>Descripción de medio de prueba:</b><br>Vista del punto donde se descargaron las aguas afloradas. Se observa la existencia de una cubierta plástica con bolones en su parte superior. Fotografía tomada por el equipo fiscalizador SMA en la inspección ambiental de fecha 03 de mayo de 2021. | | | |

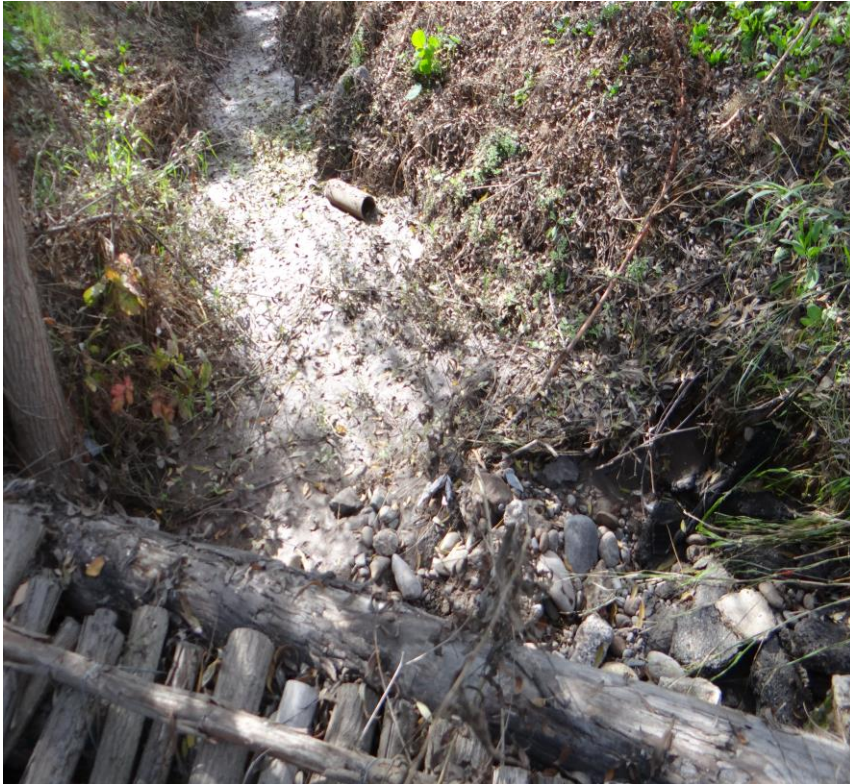
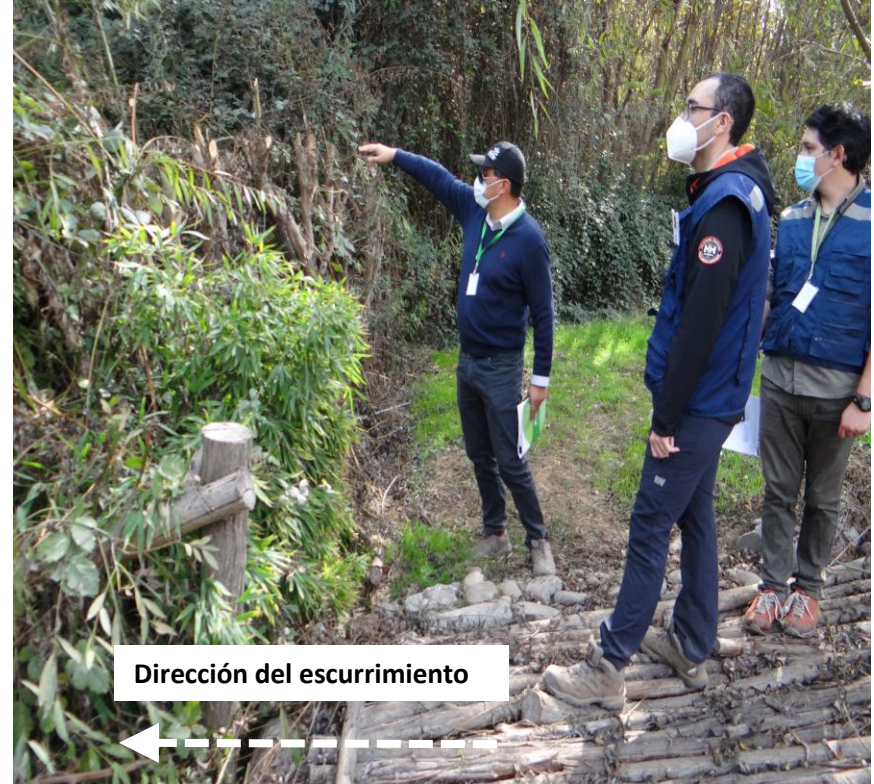
**Fotografía 9.** Fecha: 03 de mayo de 2021

Vista del cruce del canal interior, hacia aguas abajo (izquierda), en dirección a la Reserva Natural que recibió las aguas afloradas descargadas por el titular. Fotografía tomada por el equipo fiscalizador SMA en la inspección ambiental de fecha 03 de mayo de 2021.

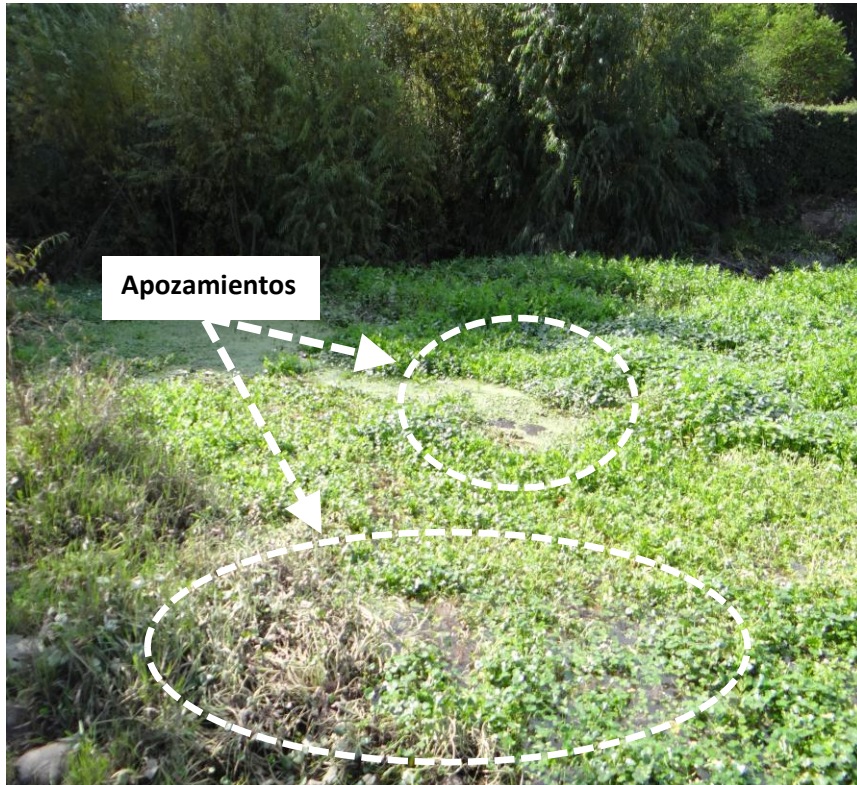
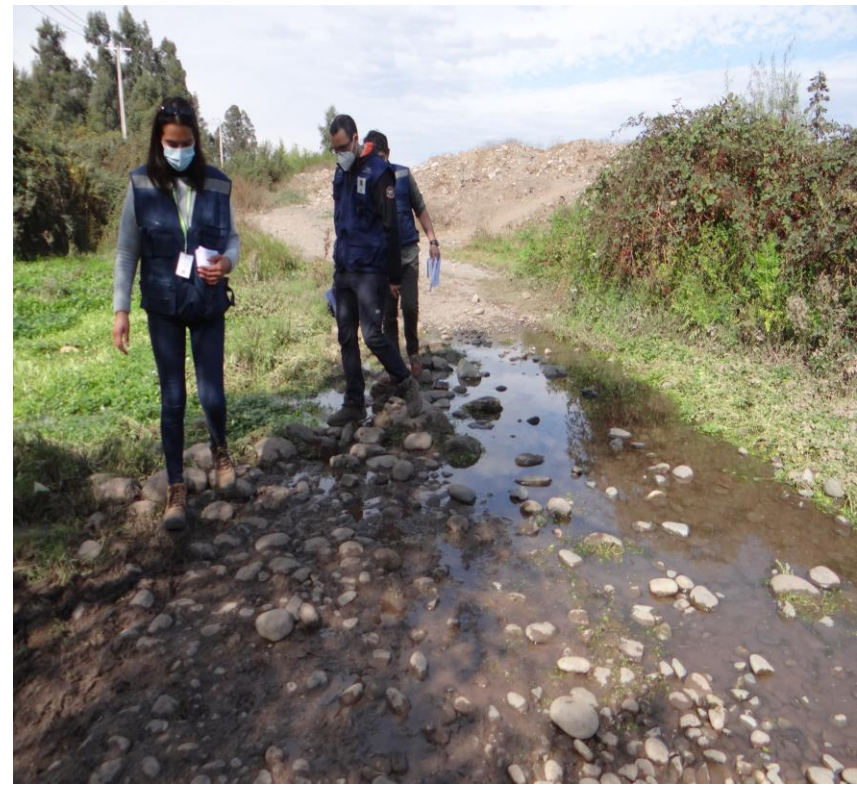
3. El sistema de bombeo no se encontraba en funcionamiento al momento de la inspección.
4. En conformidad con lo señalado por los funcionarios municipales y con lo verificado por esta Superintendencia en terreno, la descarga del agua aflorada llegó a un canal situado al interior del terreno aledaño a la excavación (ver **Fotografía 9** y **Fotografía 10**) que se encuentra conectado con la red de drenaje de la Reserva Natural, desde donde se generó un desbordamiento del flujo. Se hizo un recorrido por la zona donde se habría producido la descarga según lo informado por los funcionarios de la I. Municipalidad, incluyendo el área correspondiente a la Reserva Natural Municipal que habría sido afectada por el desbordamiento, identificándose sectores de terreno y vegetación con presencia de agua apozada (ver **Fotografía 11** y **Fotografía 12**, respectivamente, y ubicación en planta en **Figura 3**, estación N° 1).

| <b>Descripción de medio de prueba:</b><br>Vista del humedal El Trapiche al interior de la Reserva Natural, en sector de vegetación con presencia de agua apozada proveniente de la descarga de las aguas afloradas en la excavación. Fotografía tomada por el equipo fiscalizador SMA en la inspección ambiental de fecha 03 de mayo de 2021. | | | | <b>Descripción de medio de prueba:</b><br>Vista del humedal El Trapiche al interior de la Reserva Natural, en sector del terreno con presencia de agua apozada proveniente de la descarga de las aguas afloradas en la excavación. Fotografía tomada por el equipo fiscalizador SMA en la inspección ambiental de fecha 03 de mayo de 2021. | | | |
