INFORME TÉCNICO DE FISCALIZACIÓN AMBIENTAL

Examen de información

FAENA MINERA CERRO COLORADO

DFZ-2021-1692-I-RCA

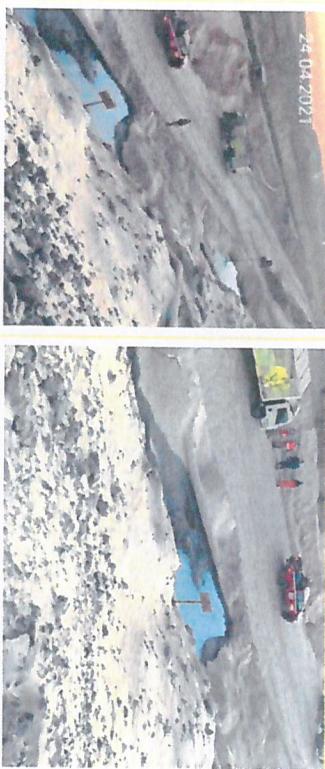
En relación al volumen derramado de ácido sulfúrico desde la cámara N° 9 se estimó en aproximadamente 15 m³ (15.000 litros). El método empleado para calcular la sustancia derramada fue la medición del volumen acumulado en base al área que contuvo el ácido (Figura 2).

Figura 2a). Acumulación ácido sector cámara 9 (fecha captura 24.04.2021).

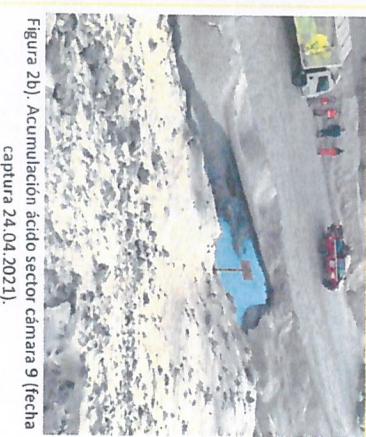
Figura 2b). Acumulación ácido sector cámara 9 (fecha captura 24.04.2021).

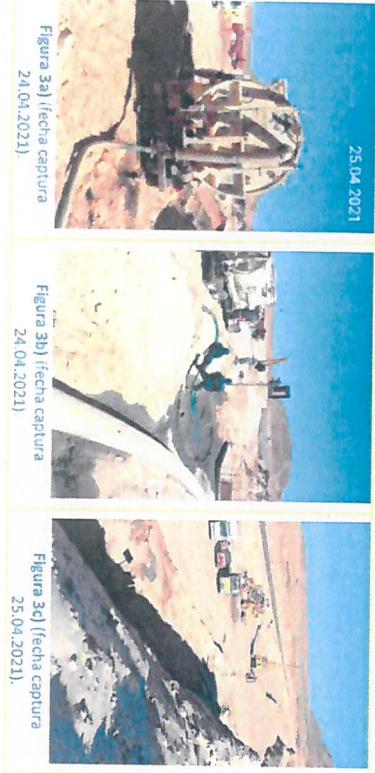
Nº Hecho constatado	Materia específica objeto de la fiscalización ambiental	Resultados/Hallazgo
		<p>Figuras 3a, 3b y 3c. Labores de limpieza realizadas durante los días 24 y 25 de abril de 2021.</p>

<p>25.04.2021</p> <p>Figura 3a) (fecha captura 24.04.2021).</p> <p>Figura 3b) (fecha captura 24.04.2021)</p> <p>Figura 3c) (fecha captura 25.04.2021).</p>

El material contaminado fue recogido y dispuesto en las pilas de lixiviación utilizando un cargador frontal y tolva. Esta labor se realizó durante los días 24 y 25 de abril de 2021 (Figuras 3a, 3b y 3c). Se estimó que el total de material removido y trasladado a las pilas de lixiviación fue de aproximadamente 10 toneladas.

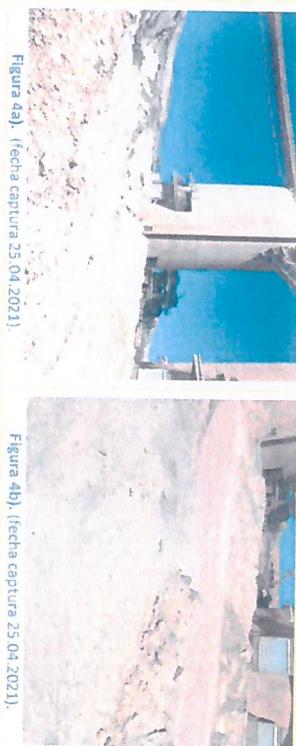
Las labores de limpieza finalizaron el 25 de abril de 2021, no quedando actividades pendientes ni material por retirar del sector, de acuerdo a lo indicado en las Figuras 4a y 4b.

Figuras 4a y 4b. Labores de limpieza realizadas durante los días 24 y 25 de abril de 2021.

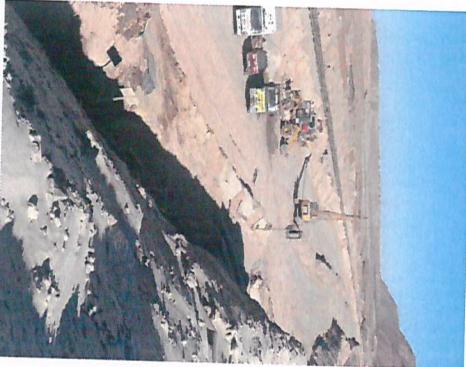
Registros	
Fotografía 1.	Fecha: 24-04-2021

Descripción del medio de prueba: Área del incidente.	
Descripción del medio de prueba: Camión supersucker trabajando en el área del derrame.	
Descripción del medio de prueba: Medidas de control y limpieza finalizadas.
