INFORME TÉCNICO DE FISCALIZACIÓN AMBIENTAL

Requerimiento de Ingreso al SEIA

ASTILLERO OLVOL

DFZ-2021-380-XII-SRCA

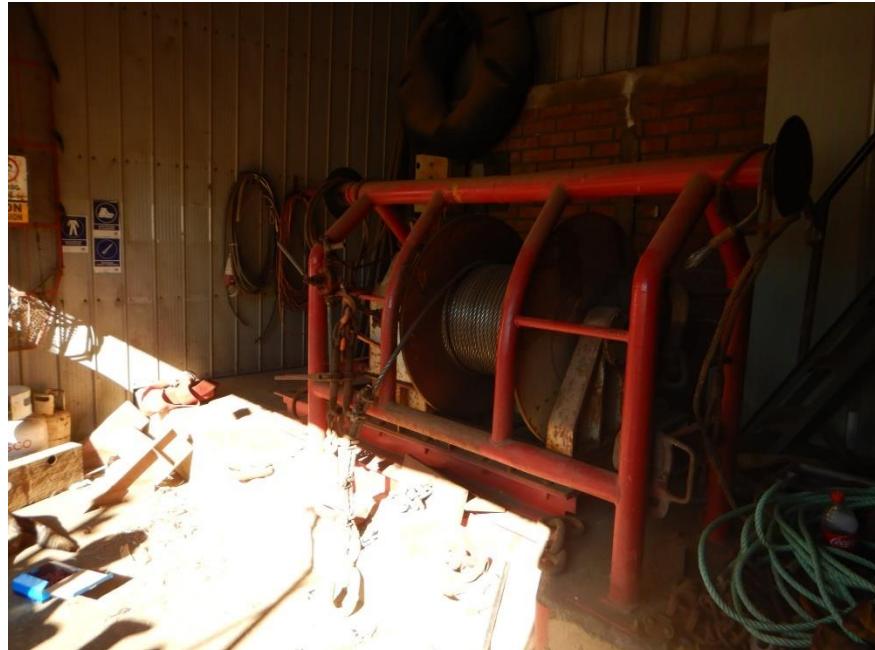
Fotografía 1.

Se constató la existencia de un winche, el cual de acuerdo a lo señalado por Doña Elizabeth González Vivar, Prevencionista de Riesgos de la empresa, es utilizado en las labores de varamiento de las naves/embarcaciones y artefactos navales que son ingresados al recinto (ver fotografía 1).

Descripción del medio de prueba: Vista general del interior de la sala de winche.

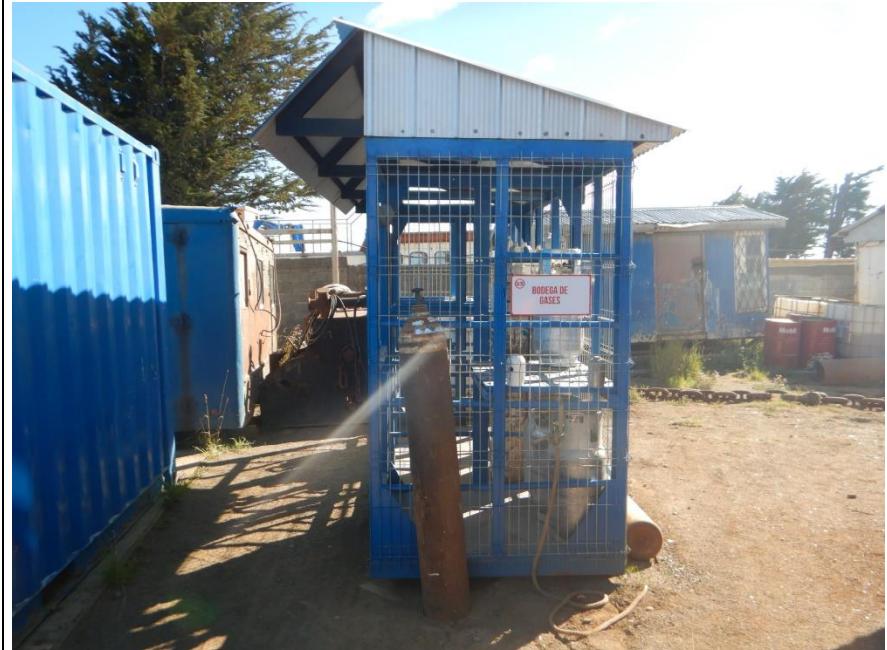
Fotografía 2.

Se observó la existencia de un área techada y cercada con malla metálica, en cuyo interior eran almacenados cilindros de distintos gases utilizados en las faenas desarrolladas en el recinto, entre los cuales, de acuerdo a lo señalado por Don Pablo Rodríguez Sandoval, Jefe de Prevención de Riesgos de la empresa, se encontraban Argón, Oxígeno y GLP (éste último utilizado para el funcionamiento de las grúas horquilla que operan dentro de la instalación). (Ver fotografía 2).

Descripción del medio de prueba: Vista general de la bodega de almacenamiento de cilindros de gases.

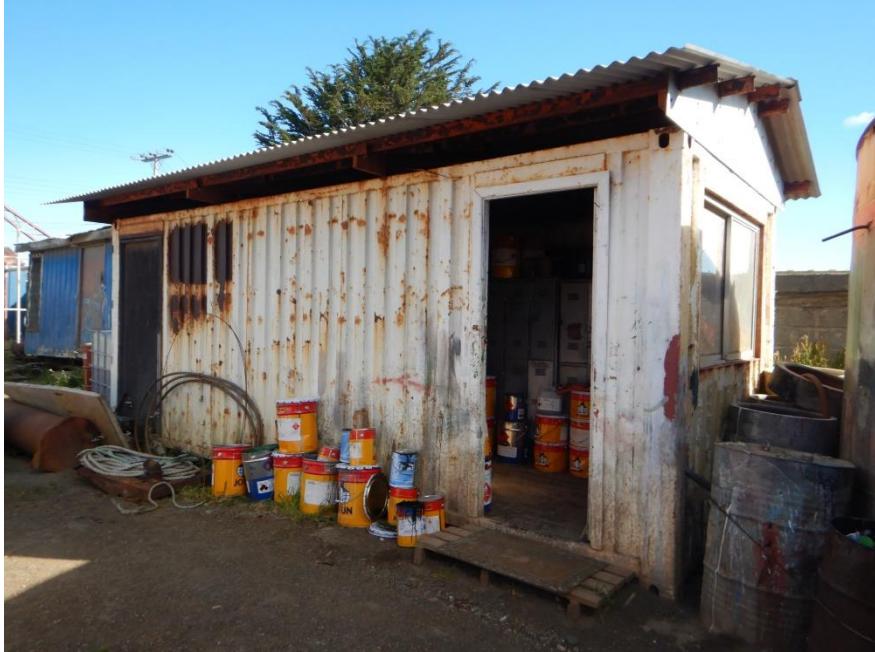
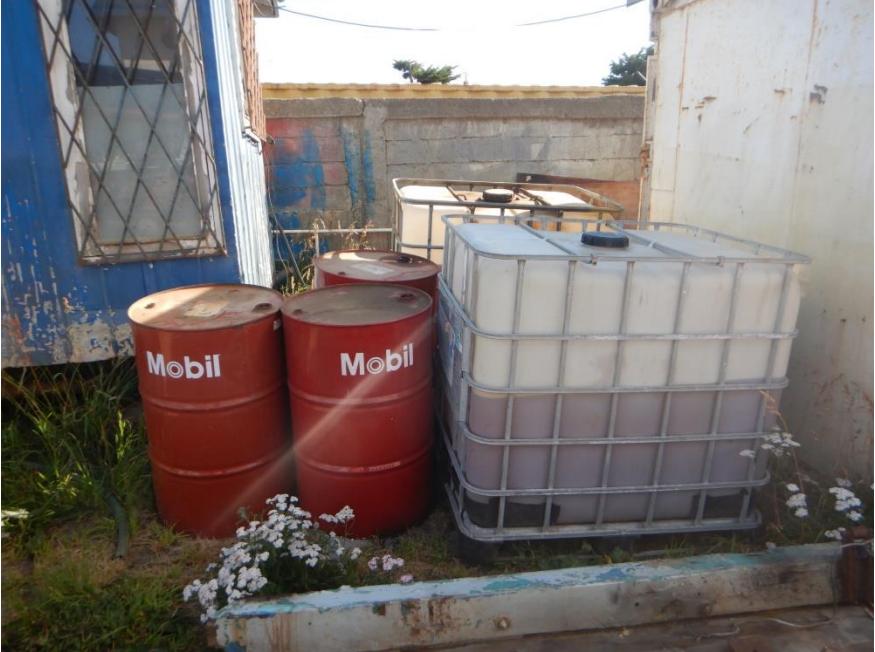
Se constató la existencia de un área habilitada como bodega para almacenamiento de las distintas pinturas utilizadas en el recinto, la cual contaba con señalización de seguridad en su exterior (ver fotografía 3).

Al exterior de dicho recinto, específicamente a un costado de su acceso, se observó la existencia de distintos recipientes de pintura vacíos y abiertos (6 tinajas y 7 galones), dispuestos directamente sobre el terreno natural.

Por otra parte, se constató además al costado poniente de la bodega de pinturas, la presencia de 2 bins de aproximadamente 1 m³ cada uno (a media capacidad de llenado) sin rotulación y dispuestos directamente sobre el terreno natural, los cuales, según indicó Don Sergio Olivares Miranda, Jefe de la instalación, contenían una mezcla de aguas de sentina de naves/embarcaciones y residuos de faenas de limpieza, lavado de piezas y pintura. Al respecto, cabe señalar que al destapar uno de los bins, se percibió olor característico a diluyente.

Asimismo, se observó inmediatamente a un costado de los bins antes descritos la existencia de 3 tambores metálicos de 200 litros sin rotulación y dispuestos directamente sobre el terreno natural, los cuales, según señaló el jefe de la instalación, contenían aceite hidráulico nuevo (sin utilizar). (Ver fotografía 4).

Fotografía 3.	Fecha: 26-02-2021		Fotografía 4.	Fecha: 26-02-2021	
Coordenadas UTM DATUM WGS84 HUSO 19	Norte: 4.101.323	Este: 370.382	Coordenadas DATUM WGS84 HUSO 19	Norte: 4.101.323	Este: 370.371
Descripción del medio de prueba: Vista general de la bodega utilizada para el almacenamiento de pinturas.			Descripción del medio de prueba: Vista en detalle de bins y tambores sin rotulación, acopiados al costado poniente de la bodega de pinturas.

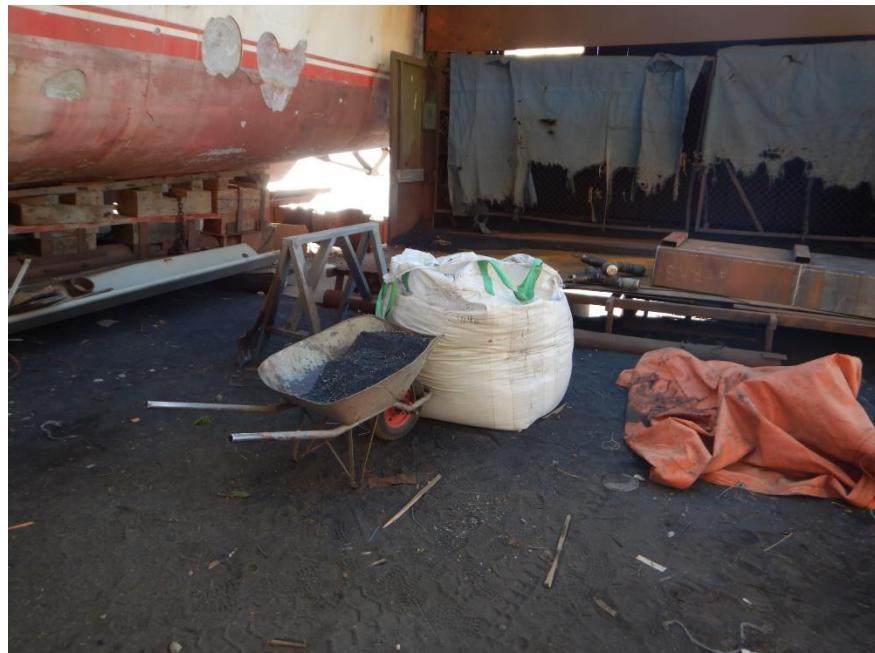
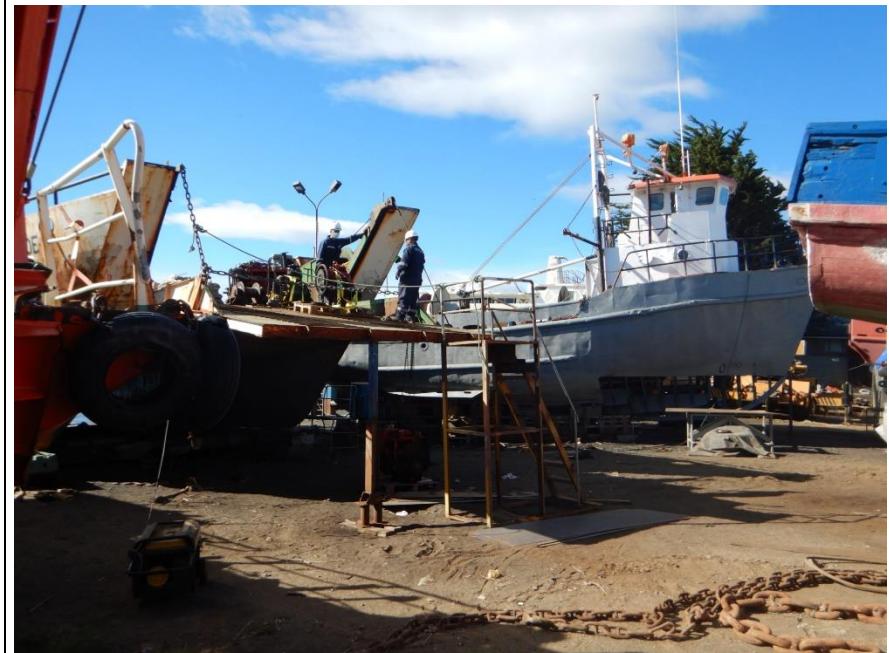
En el área cercana a los Talleres mecánico y de soldadura, particularmente a un costado de la orilla de playa, se constató la existencia de un sector donde se mantenía un maxisaco abierto sobre suelo descubierto. Al consultar al respecto, Don Sergio Olivares Miranda indicó que dicho maxisaco contenía granalla de cobre ya utilizada en trabajos al interior del recinto (residual). Cabe hacer presente que en el suelo circundante al maxisaco se observó la existencia de granalla residual en un radio de aproximadamente 4 metros (ver fotografía 5).

Se observó al momento de la inspección que en el recinto se mantenían un total de 6 naves/embarcaciones y 3 artefactos navales (9 en total), además de la realización de trabajos tales como el retiro de motores desde la nave/embarcación (Wile-Noe), así como también trabajos de corte y soldadura en el casco de la nave/embarcación (Ben Hur), entre otros (ver tabla 1 y fotografías 6 y 7).

Fotografía 5.	Fecha: 26-02-2021	Fotografía 6.	Fecha: 26-02-2021
Coordenadas UTM DATUM WGS84 HUSO 19	Norte: 4.101.276	Este: 370.400	Coordenadas DATUM WGS84 HUSO 19
Descripción del medio de prueba: Vista general del sector destinado al acopio de granalla de cobre ya utilizada en trabajos al interior del recinto (residual) y suelo circundante.		Descripción del medio de prueba: Vista general del patio de trabajo donde se puede apreciar trabajadores en faena de retiro de motores desde la nave/embarcación Wile-Noe

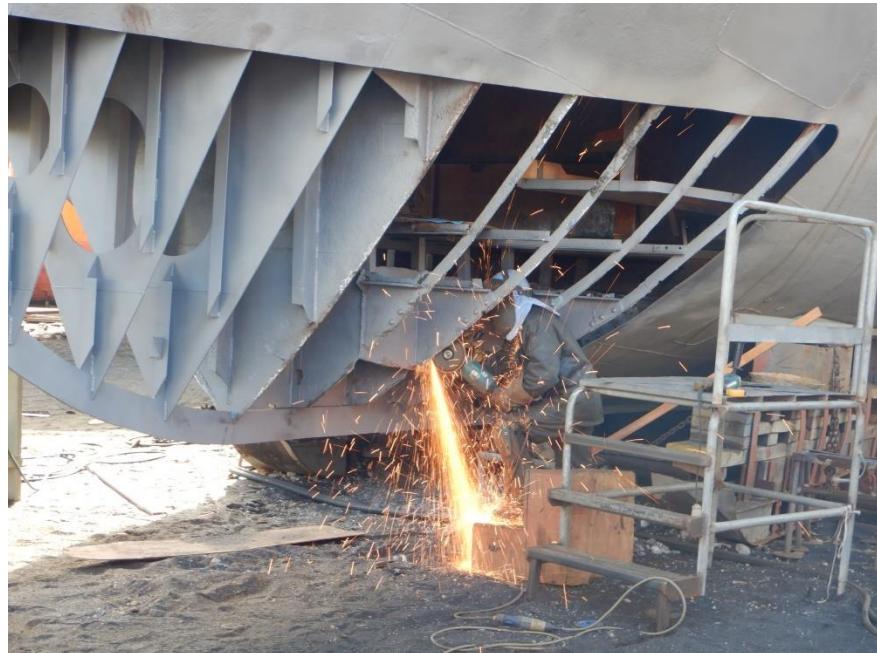
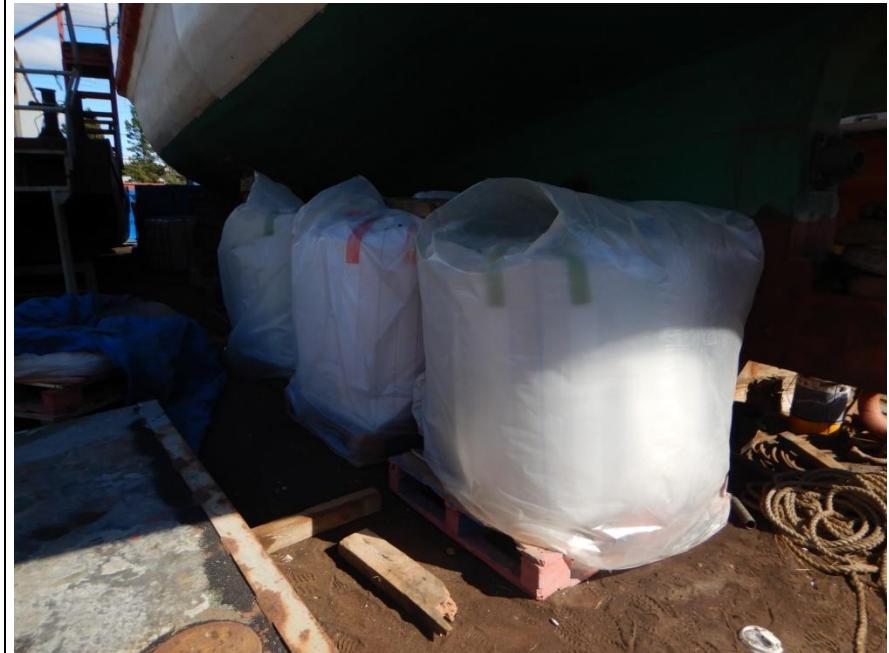
Cabe hacer presente que en el patio de trabajo se pudo constatar un sector en el cual se mantenían 3 maxisacos sellados, los cuales, según indicó el Jefe de la instalación, contenían granalla de cobre destinada a ser utilizada en el recinto (granalla nueva). (Ver fotografía 8).

Fotografía 7.	Fecha: 26-02-2021	Fotografía 8.	Fecha: 26-02-2021		
Coordenadas UTM DATUM WGS84 HUSO 19	Norte: 4.101.292	Este: 370.385	Coordenadas DATUM WGS84 HUSO 19	Norte: 4.101.310	Este: 370.381
Descripción del medio de prueba: Vista de trabajos de corte efectuados en el casco de la nave/embarcación Ben Hur.		Descripción del medio de prueba: Vista en detalle de maxisacos sellados y dispuestos en el patio de trabajo para el almacenamiento de granalla de cobre destinada a ser utilizada en el recinto (granalla nueva).

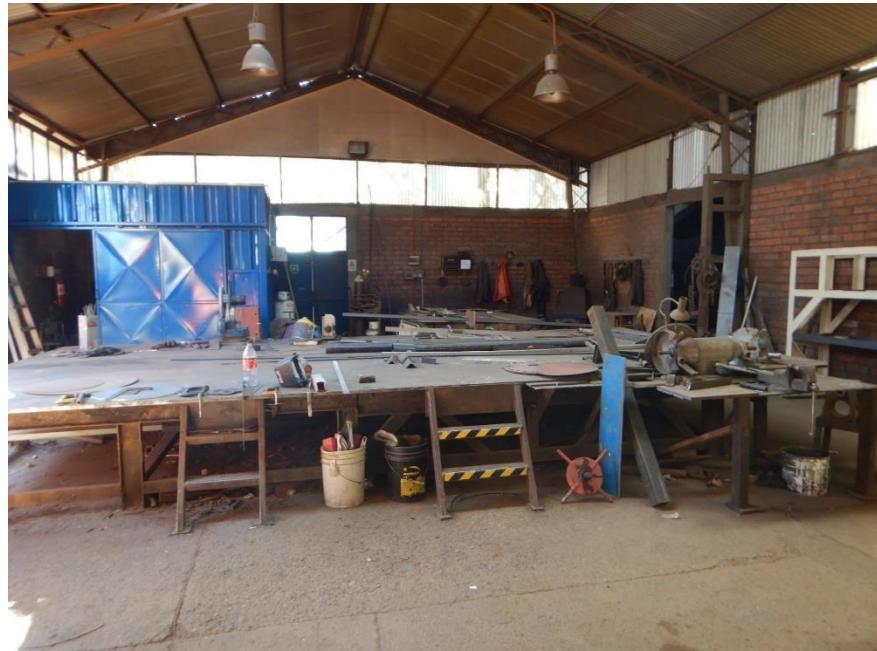
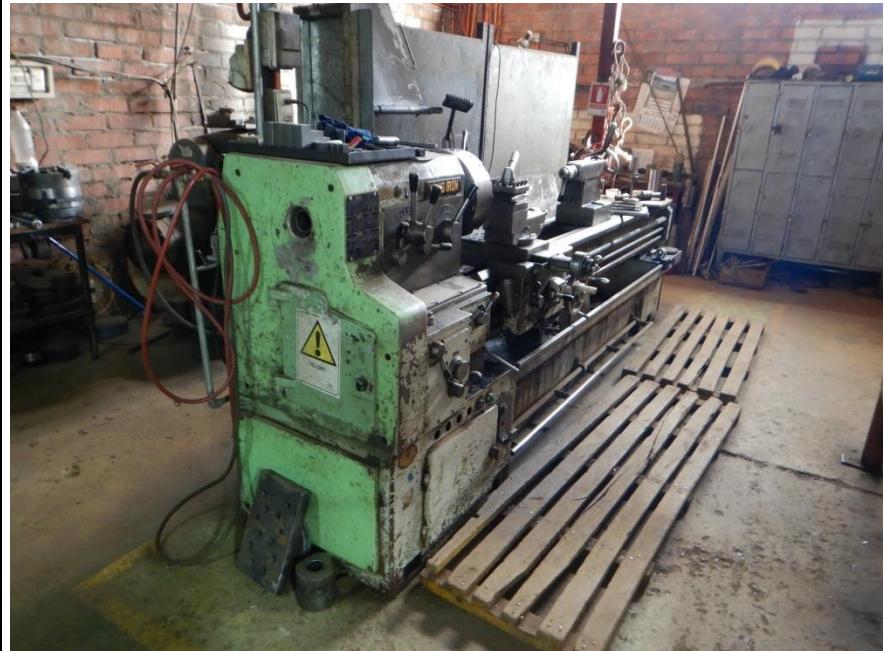
El recinto cuenta con un galpón dividido en diferentes subáreas, pudiéndose observar que una de ellas correspondía específicamente a un Taller Mecánico compuesto principalmente por fresadoras y tornos, en cuyo interior existía personal realizando labores rutinarias de esmerilado de piezas metálicas.

A su vez, se observó también la existencia de otra subárea utilizada como Taller de Soldadura, en la cual existían diferentes piezas y elementos metálicos, así como herramientas para realizar labores de corte y soldadura, además de la existencia de una máquina plegadora (Ver fotografías 9 y 10).

Fotografía 9.	Fecha: 26-02-2021	Fotografía 10.	Fecha: 26-02-2021
Coordenadas UTM DATUM WGS84 HUSO 19	Norte: 4.101.279	Este: 370.386	Coordenadas DATUM WGS84 HUSO 19
Descripción del medio de prueba: Vista general del interior del área utilizada como taller de soldadura.		Descripción del medio de prueba: Vista del interior del taller mecánico, donde se puede apreciar existencia de torno.
