INFORME TÉCNICO DE FISCALIZACIÓN AMBIENTAL

Expediente de Fiscalización
DFZ-2021-385-VIII-RCA
(Fusión con expediente: DFZ-2019-207-VIII-RCA)

CANTERA FUNDO LO ALFARO
(UF N° 3728)

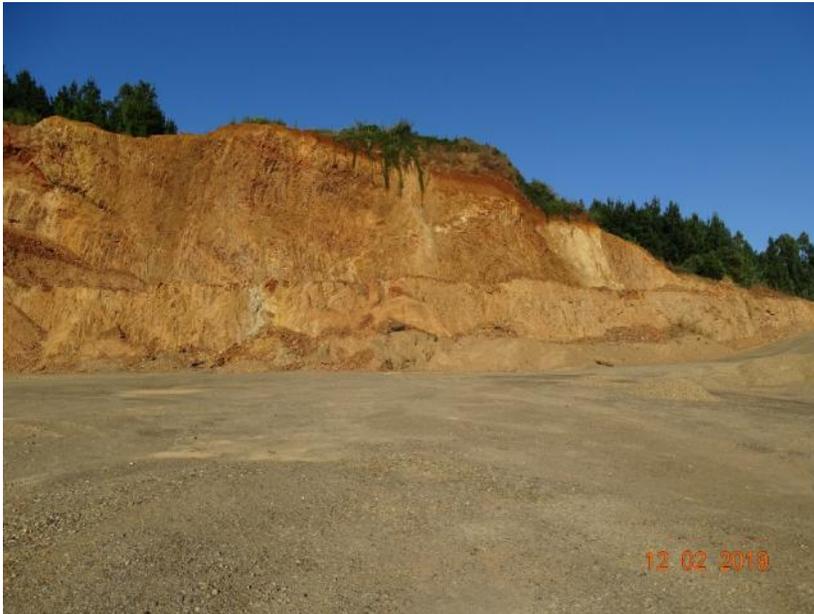
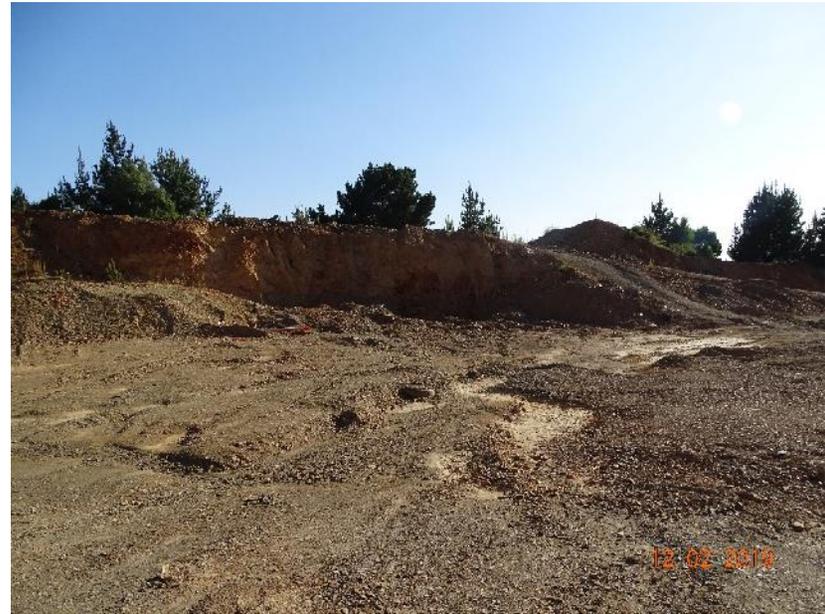
Cabe señalar que lo que el Sr. Cordero indicó como área de extracción, **no corresponde al proyecto original, lo que constituiría una modificación y obstrucción a la fiscalización** (Fotografías 1 y 2).

Por otra parte la plataforma inspeccionada no forma parte del proyecto original calificado con la RCA N° 326/2006.

Fotografía 1.		Fecha: 12-02-2019		Fotografía 2.		Fecha: 12-02-2019	
Coordenadas UTM DATUM WGS84 HUSO 18 S	Norte: 5940802.00 m S	Este: 669664.00 m E		Coordenadas UTM DATUM WGS84 HUSO 18 S	Norte: 5940802.00 m S	Este: 669664.00 m E	
Descripción del medio de prueba: Plataforma con extracción de áridos y acopio en sector no evaluado ambientalmente. Se observa que hubo una extracción de material de las laderas del terreno.				Descripción del medio de prueba: Plataforma con extracción de áridos y acopio en sector no evaluado ambientalmente. Se observa que hubo una extracción de material de las laderas del terreno.

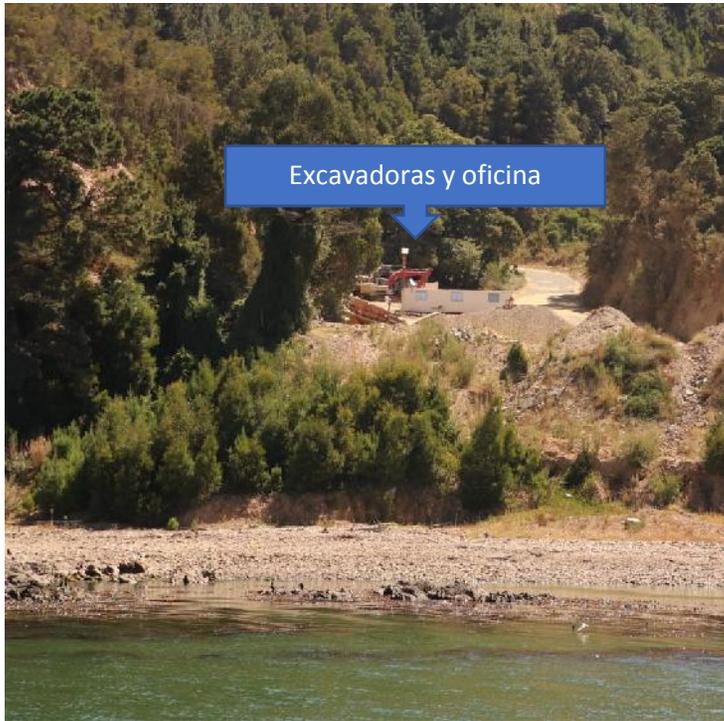
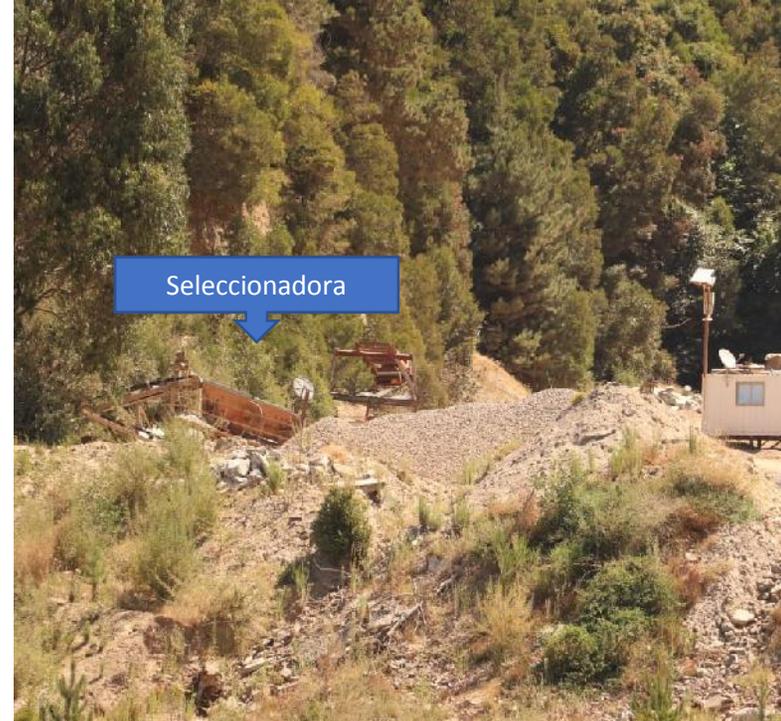
En este sector se ubica una oficina administrativa, además de 2 excavadoras estacionadas (Fotografía 3) y la unidad seleccionadora sin funcionamiento (Fotografía 4).

Fotografía 3.		Fecha: 25-01-2021		Fotografía 4.		Fecha: 25-01-2021	
Coordenadas UTM DATUM WGS84 HUSO 18 S	Norte: 5940896.13 m S	Este: 670258.00 m E		Coordenadas UTM DATUM WGS84 HUSO 18 S	Norte: 5940896.13 m S	Este: 670258.00 m E	
Descripción del medio de prueba: Detalle de las excavadoras y oficinas.				Descripción del medio de prueba: Detalle de la Seleccionadora Se observan acopios de material chancado y seleccionado, además de acopio de mezcla de áridos. En este sector ocurre el llenado de tolva para despacho de material de árido.

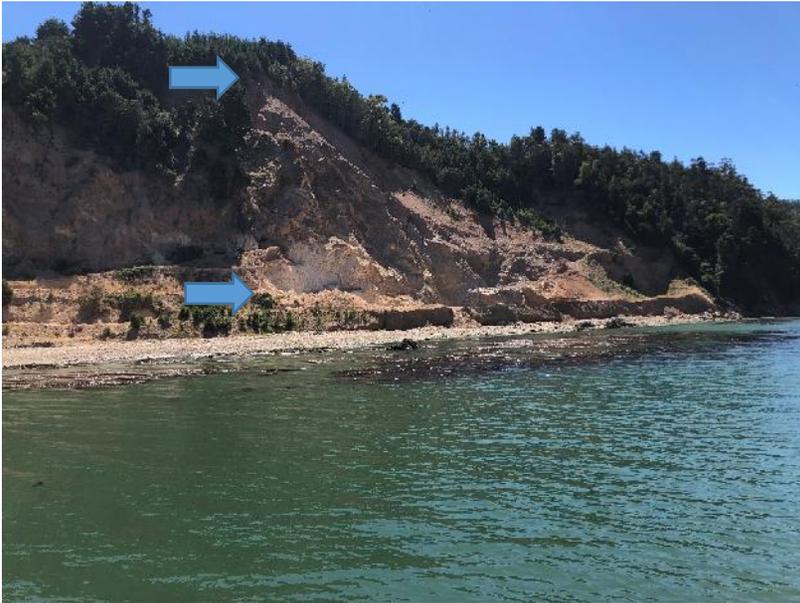
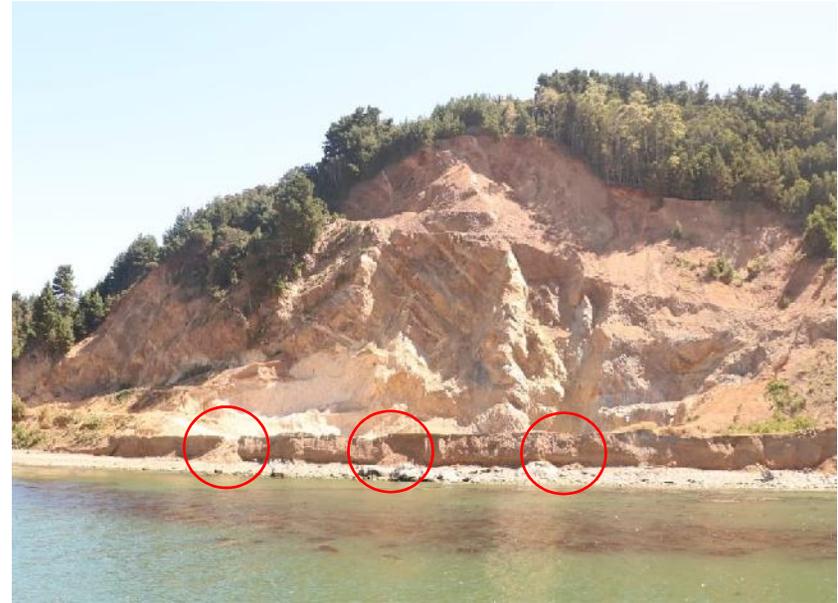
Se observa que presenta dos plataformas de acceso construidas a distintos niveles de altura, con el objeto de alcanzar cotas más altas (Fotografía 5).

Los fiscalizadores observan que estas plataformas presentan cárcavas y derrubios en sus bases.

A su vez se observa derrubios con proyección en playa, debido a pendiente y el posible movimiento de áridos (Fotografía 6).

Fotografía 5.		Fecha: 25-01-2021		Fotografía 6.		Fecha: 25-01-2021	
Coordenadas UTM DATUM WGS84 HUSO 18 S	Norte: 5940896.13 m S	Este: 670258.00 m E		Coordenadas UTM DATUM WGS84 HUSO 18 S	Norte: 5940896.13 m S	Este: 670258.00 m E	
Descripción del medio de prueba: La extracción presenta escarpes de la pared de pendiente casi vertical. Presenta dos plataformas de acceso construidas a distintos niveles de altura, con el objeto de alcanzar cotas más altas (ver flechas azules).				Descripción del medio de prueba: Deslizamientos de material desde el terraplén (círculos) con alcance en terreno de playa.

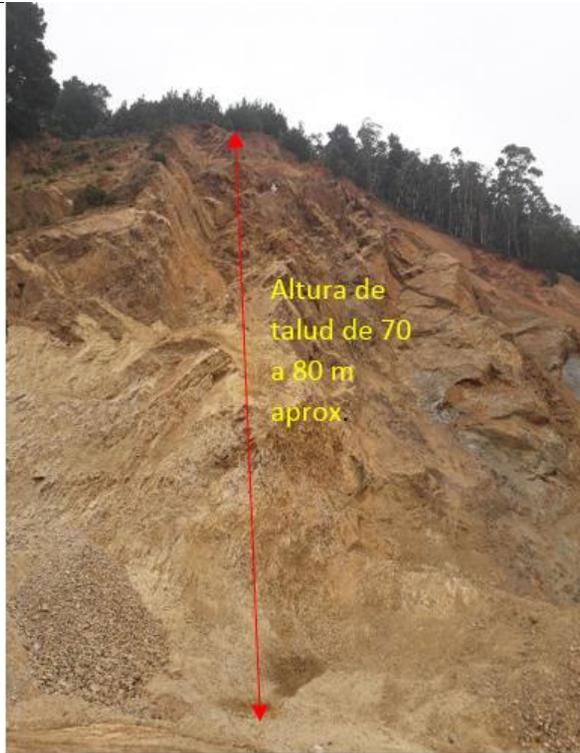
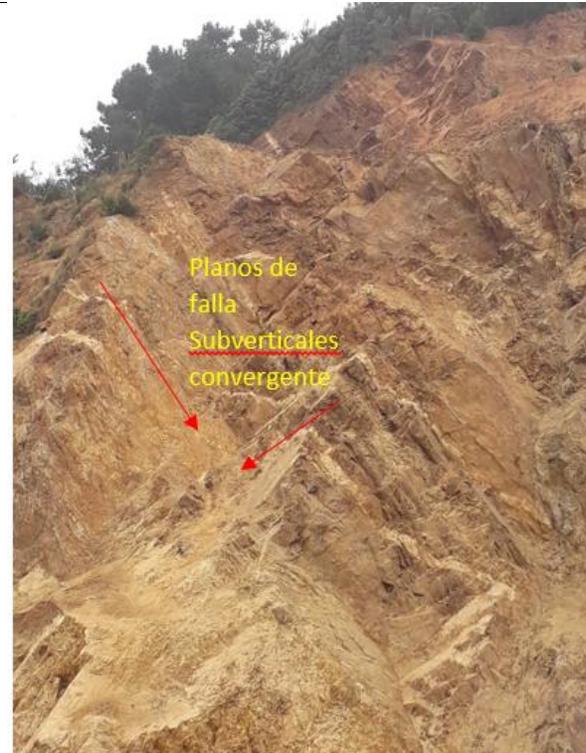
La fotografía 7 se muestra la altura y ángulo de talud aproximado en el frente de extracción.

Se observa que la roca explotada, corresponde a una unidad metamórfica fuertemente meteorizada y afectada por fracturamiento del tipo *diaclasamiento*, con los planos fuertemente marcados y reconocidos en la roca fresca.

La fotografía 8 muestra los planos de falla predominantes del frente de extracción, destacándose los que generan cuñas de deslizamiento.

Dada la morfología actual del frente de extracción, **esta se encuentra en condiciones inestables debido a los planos de fallas predominantes en el área, al talud del frente de explotación, como también al alto grado de meteorización de los niveles superficiales (escarpe), de los cuales ya se visualizan algunas manifestaciones de remociones recientes.**

Fotografía 7.		Fecha: 09-02-2021		Fotografía 8.		Fecha: 09-02-2021	
Coordenadas UTM DATUM WGS84 HUSO 18 S	Norte: 5941144.28 m S	Este: 670013.90 m E		Coordenadas UTM DATUM WGS84 HUSO 18 S	Norte: 5941144.28 m S	Este: 670013.90 m E	
Descripción del medio de prueba: Altura y ángulo de talud aproximado en el frente de extracción.				Descripción del medio de prueba: Planos de falla predominantes del frente de extracción, destacándose los que generan cuñas de deslizamiento.

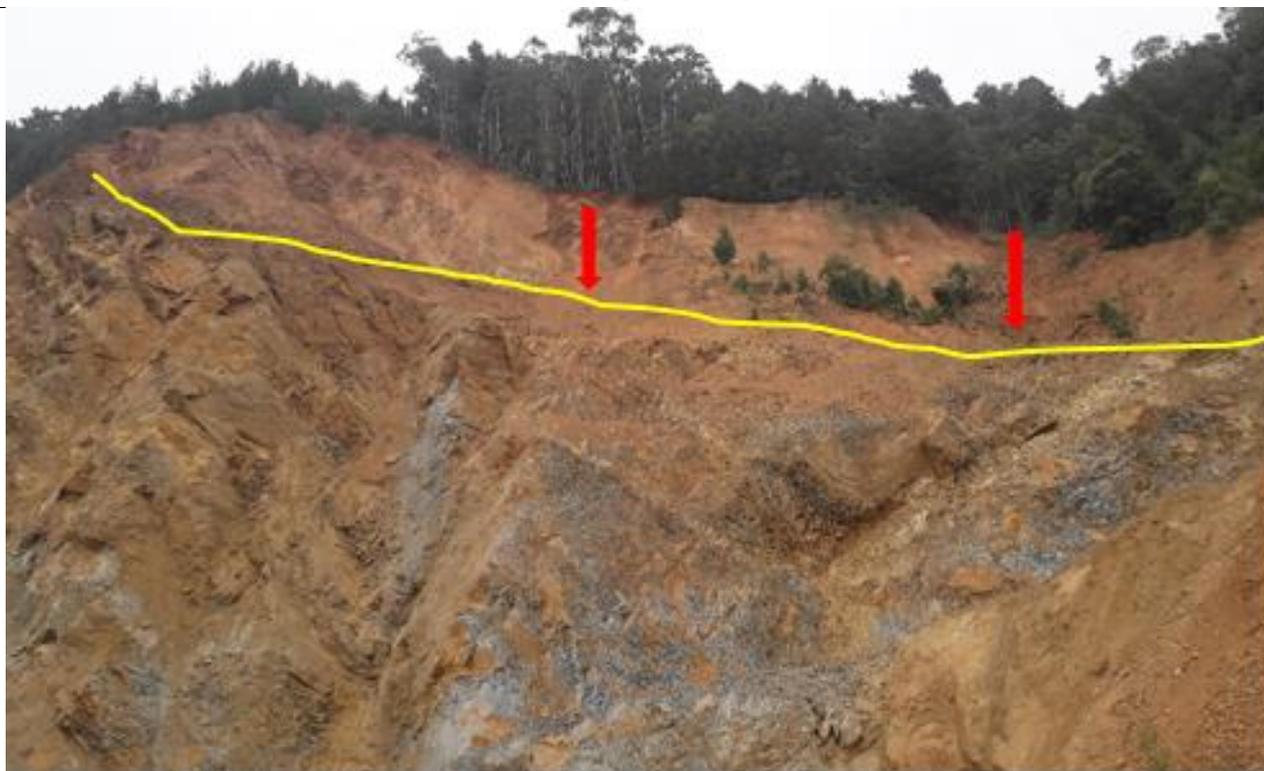
Fotografía 9.

La línea amarilla como el límite inferior de meteorización de la roca y las flechas rojas indican algunos puntos de remociones existentes.
