## INFORME TÉCNICO DE FISCALIZACIÓN AMBIENTAL

### INFRACCIÓN ART. N° 35 LETRA B – ELUSIÓN AL SEIA

**COMPAÑÍA MINERA TRIDENTE  
UF N° 3462  
EXPEDIENTE SISFA N° DFZ-2021-1824-VIII-SRCA**

**Junio 2021**

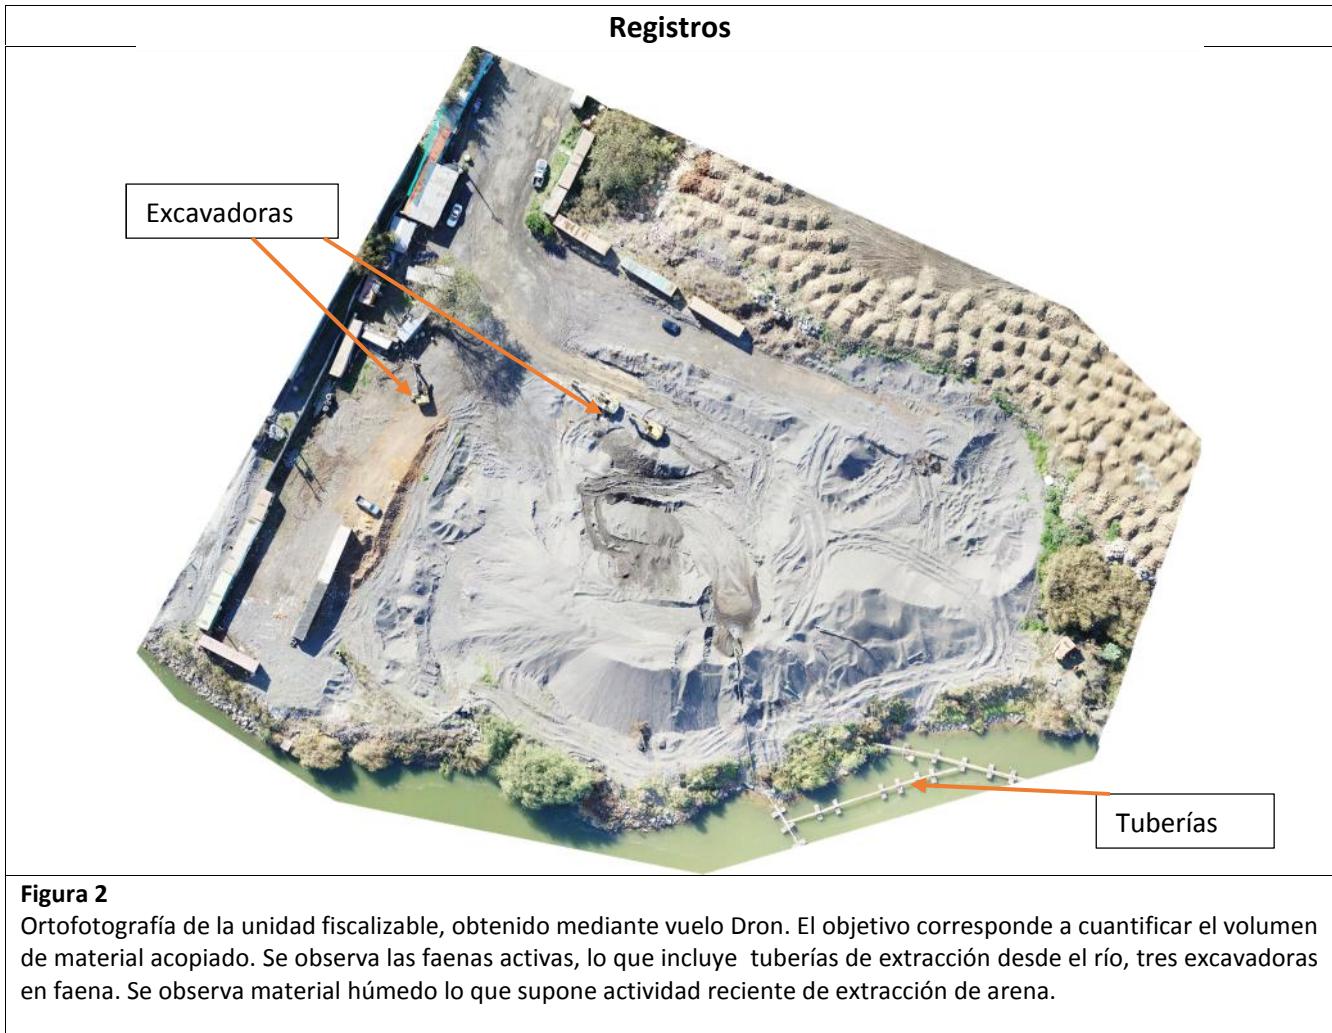
En la figura 2 se presenta el ortofotografía de la unidad fiscalizable.

Se observa las faenas activas, lo que incluye tuberías de extracción desde el río, tres excavadoras en faena.

Se observa material húmedo lo que supone actividad reciente de extracción de arena.

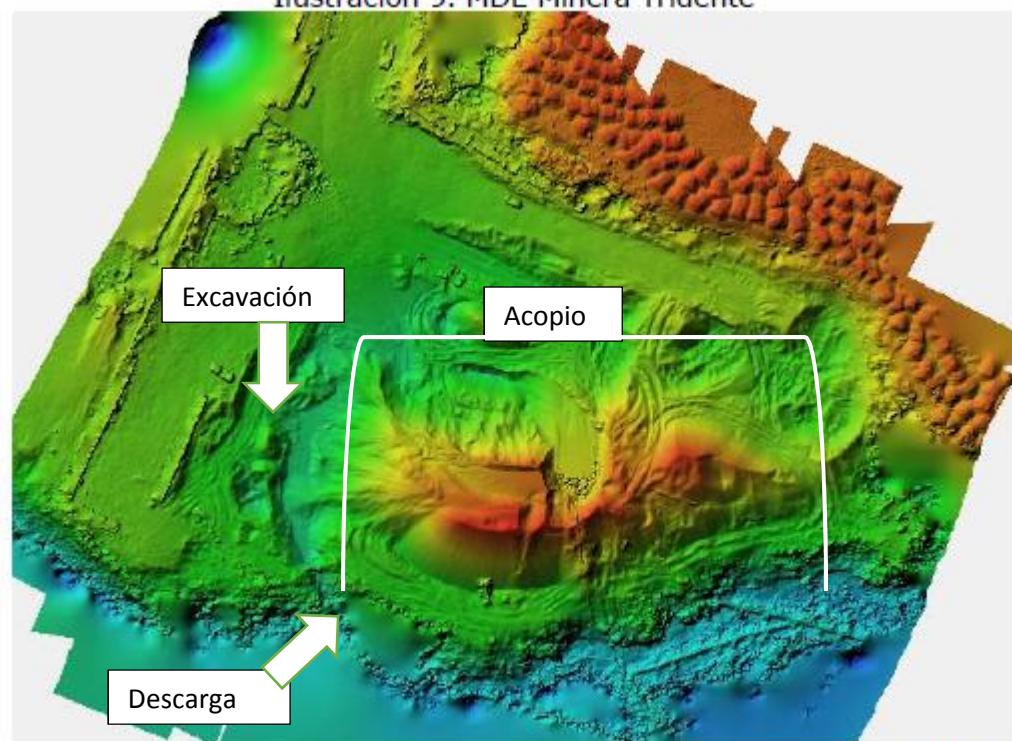
Ilustración 9. MDE Minera Tridente

En la figura 3 se presenta el Modelo de elevación digital de la unidad fiscalizable.

El Modelo de elevación informa que el acopio se ubica en sector paralelo a la ribera del río.

También se observa sectores de menor cota lo que corresponde a baches o excavaciones realizadas en la ribera para dar cauce al agua sobrante de la extracción, la cual es descargada al río sin tratamiento de sólidos en suspensión.

De lo anterior se obtiene una medición volumétrica: de **16.857 m<sup>3</sup> de arena acopiada al momento de la inspección**.
