## INFORME TÉCNICO DE FISCALIZACIÓN AMBIENTAL

### PROYECTO EDIFICIO BROWN NORTE

DFZ-2021-1849-XIII-NE

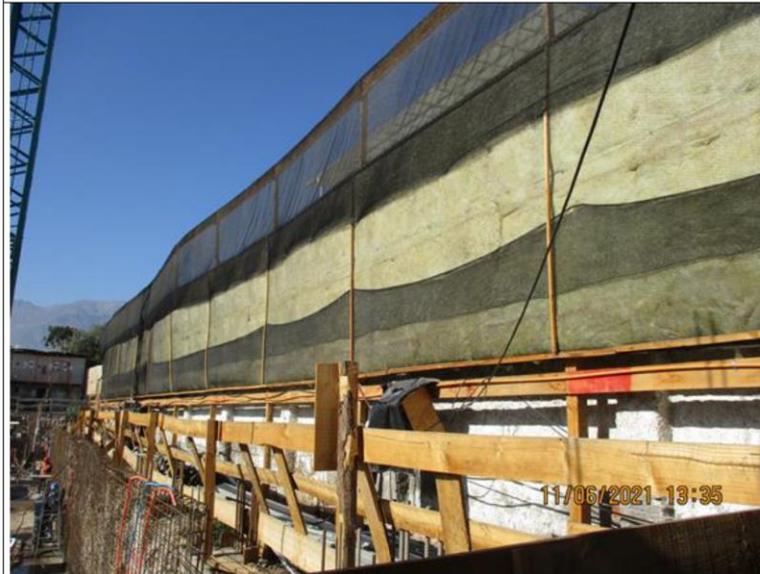
*Figura 1. Cierre acústico perimetral.*

Al respecto, cabe destacar que no se indican los espesores de las placas de OSB en ninguno de los casos anteriores; el cierre perimetral cuenta con espacios en los cuales no se cuenta con ningún tipo de barrera acústica y no se señala su altura, asimismo se observa su extensión sobre el muro perimetral divisorio (no contempla barrera en la parte baja) (Figura 1 y Figura 2); tampoco se corrobora la afectividad acústica de "Tech Shield", el cual corresponde a una placa OSB con revestimiento radiante para eficiencia térmica, sin embargo, según constata la ETFA Semana, se compone de doble placa de OSB, sin especificar sus densidades (Figura 3); el taller de corte se compone al interior de la losa, en la cual se observan 3 fachadas de hormigón y una cara de OSB, sin especificar su espesor, según se aprecia, no tiene revestimiento fonoabsorbente, asimismo, se observa un vano en su parte superior (Figura 4); la bomba se encuentra encerrada, mas no se indica el espesor de las placas y solo cuenta con relleno fonoabsorbente en su cara superior (Figura 5).

N° Fotografía: 1	Fecha: 11-06-2021		
Coordenadas UTM DATUM WGS84	HUSO	Norte:	Este:
	19 H	6.298.105 m	352.144 m
<b>Descripción del medio de verificación:</b> Barrera acústica perimetral del Proyecto, compuesta por OSB + lana mineral + malla raschell.

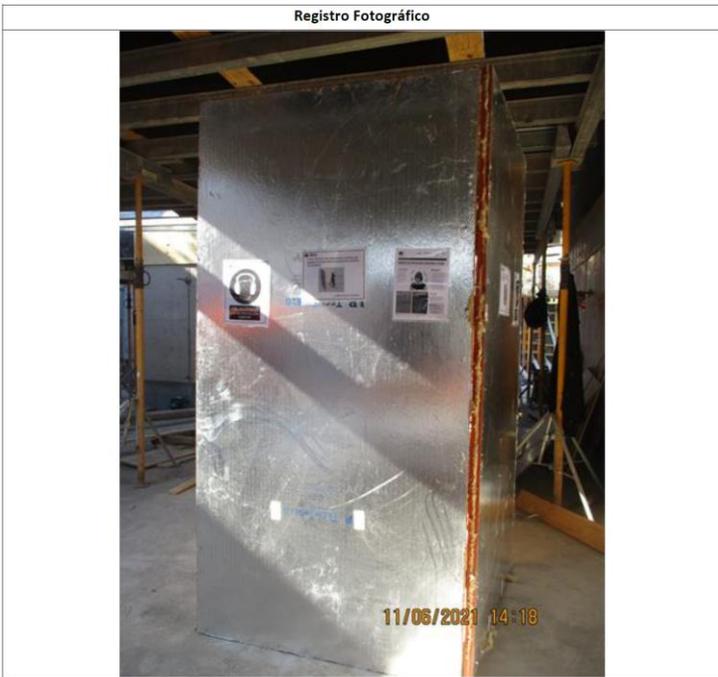
*Figura 3. Biombo acústico.*

N° Fotografía: 2	Fecha: 11-06-2021		
Coordenadas UTM DATUM WGS84	HUSO	Norte:	Este:
	19 H	6.298.105 m	352.144 m
<b>Descripción del medio de verificación:</b>			
Barrera acústica móvil del Proyecto, compuesta por 2 láminas de OSB + lana mineral + OSB.

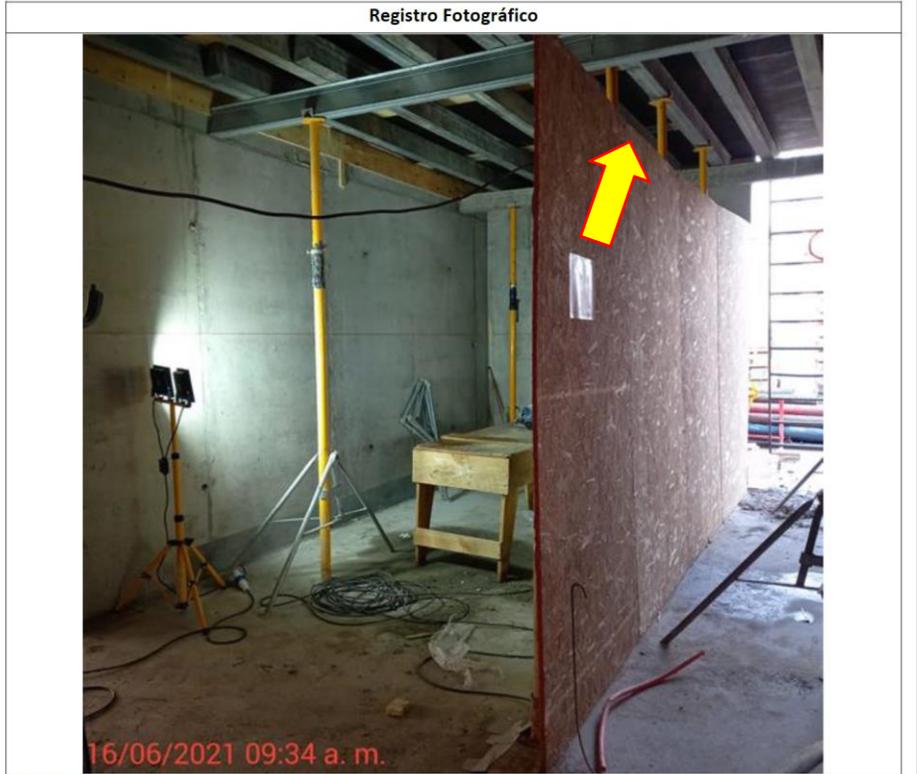
*Figura 4. Taller de corte.*

**Descripción del medio de verificación:**  
 Sala de corte del Proyecto, habilitada en subterráneo -1 y compuesta por semienclero acústico de OSB y muros de hormigón.

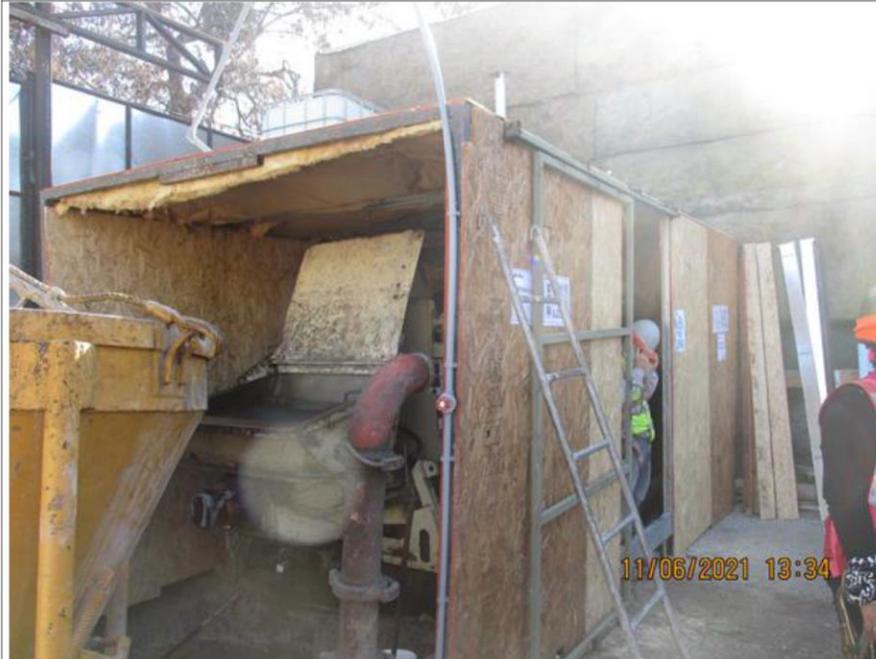
Figura 5. Encierro a bomba de hormigón.

N° Fotografía: 4	Fecha: 16-06-2021		
Coordenadas UTM DATUM WGS84	<b>HUSO</b>	<b>Norte:</b>	<b>Este:</b>
	19 H	6.298.105 m	352.144 m
<b>Descripción del medio de verificación:</b>			
Semicierro acústico para bomba hormigón del Proyecto, compuesta OSB + lana mineral + OSB.
