**INFORME TÉCNICO DE FISCALIZACIÓN AMBIENTAL**

**INMOBILIARIO EDIFICIO ALAMEDA 4719 - ESTACION CENTRAL**

**DFZ-2021-1653-XIII-NE**

**JULIO 2021**

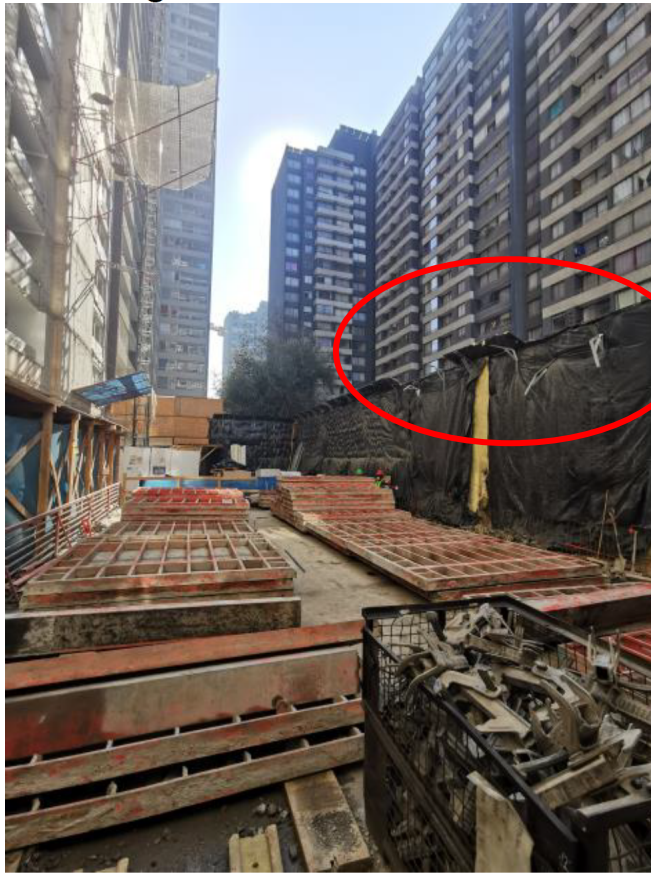
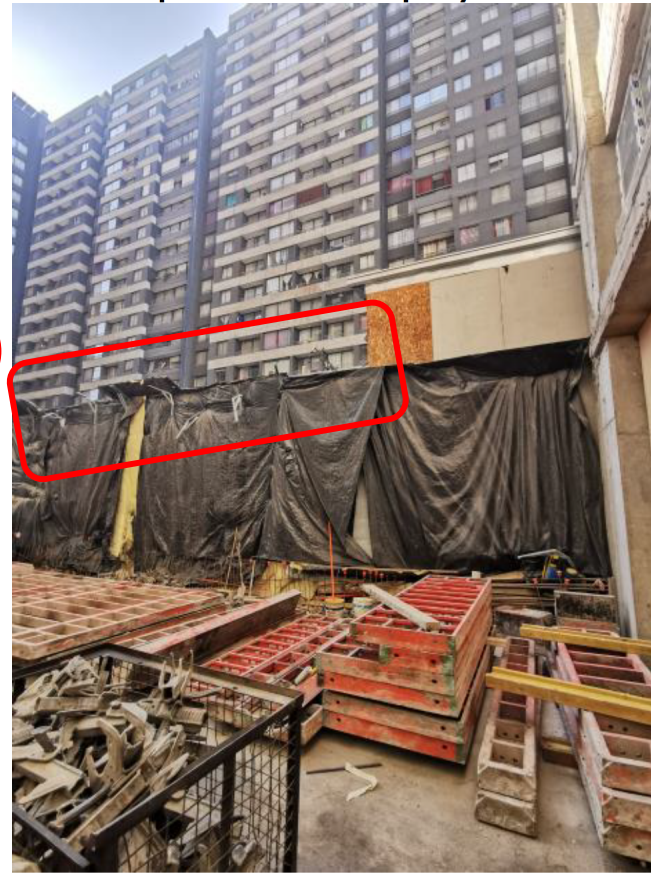
**Figura 2. Fotografías barrera acústica perimetral.**

Si bien la barrera acústica incorporar la cumbrera inclinada en 45° hacia el interior del recinto en toda su longitud, no se indica que la longitud de ésta es de 1 metro, como se señala en el considerando 4.3 FASE DE CONSTRUCCIÓN, 4.3.1. Partes y obras de la RCA, asimismo, ésta presenta serias deficiencias, encontrándose fisuras y espacios sin cumbrera, tampoco indica su materialidad, no siendo completamente efectiva para los pisos superiores de los receptores cercanos (*Figura 2*).

<p>Al respecto de la RCA N°313/2017, en su considerando 4.3 FASE DE CONSTRUCCIÓN, 4.3.1. Partes y obras de la RCA:</p> <p>Las cunbreras de la barrera acústica perimetral presentan serias deficiencias, encontrándose fisuras y espacios sin cunbrera, sobre todo al sector nororiente, tampoco indica su materialidad, no siendo completamente efectiva para los pisos superiores de los receptores cercanos.</p>	Fecha	Receptor	Superación en dB(A)	24/05/2021	3	2	25/05/2021	1	2	2	6	3	5	26/05/2021	2	6
Fecha	Receptor	Superación en dB(A)															
24/05/2021	3	2															
25/05/2021	1	2															
	2	6															
	3	5															
26/05/2021	2	6
