INFORME TÉCNICO DE FISCALIZACIÓN AMBIENTAL

DFZ-2020-3531-VIII-RCA

“PLANTA DE ASTILLADO CORONEL”
UF 8562

Denuncia SIDEN 43-VIII-2020

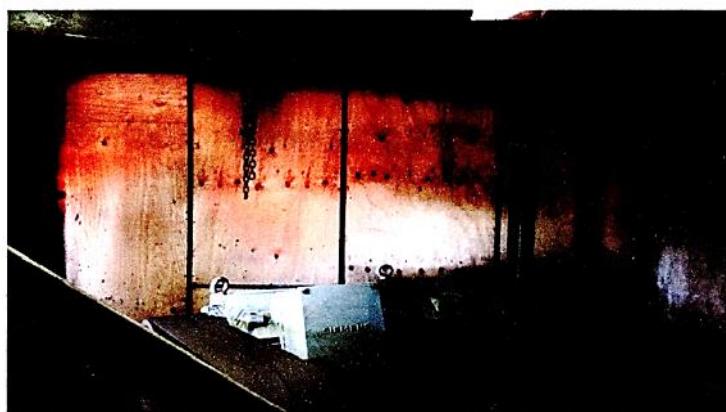
Figura 2. Medidas mitigación ruido ambiental – Planta de Astillado Coronel

- **Encierro Acústico Rechiper y Astillador:** Se implementó esta barrera de encierro acústico la cual consiste en Plancha de madera, posicionadas en las paredes perimetral de la fuente emisora de ruido.

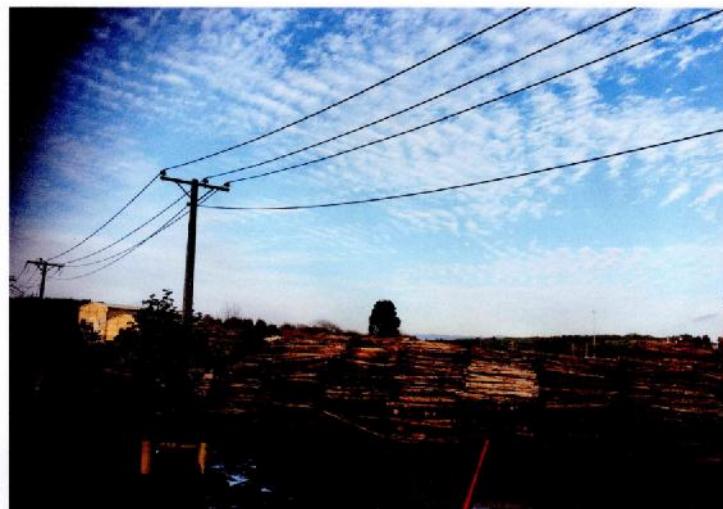
Figura 3. Medidas mitigación ruido ambiental – Planta de Astillado Coronel

- **Medidas Preventivas mitigación para ruido ambiental perimetral:** Se establece mantener como prioridad, apilamiento de madera perimetral en sectores colindantes residenciales (viviendas).

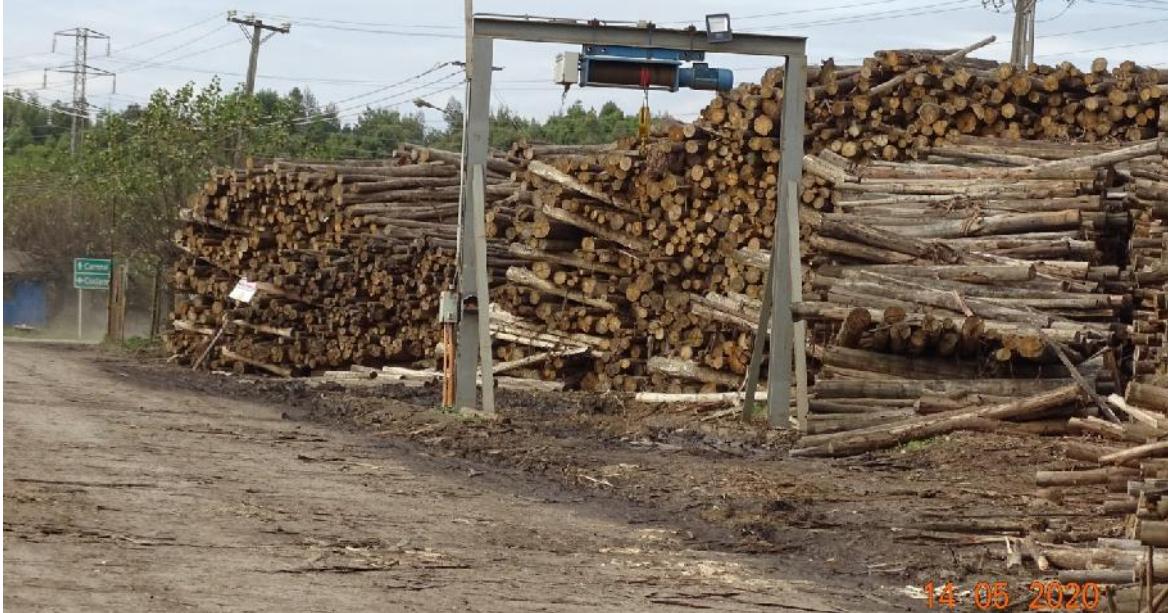
Durante la actividad de inspección se verificó que el titular realiza un control de todos los camiones que ingresan a la planta. En el lugar se observó el Sistema de medición de volumen para el control de la carga ingresada en los camiones.

Fotografía 1.	Fecha: 14-05-2020
Coordenadas UTM DATUM WGS84 HUSO 18	Norte: 5.902.316 mN Este: 662.151 mE
Descripción del medio de prueba: Sistema de medición de volumen de la carga transportada en camiones.

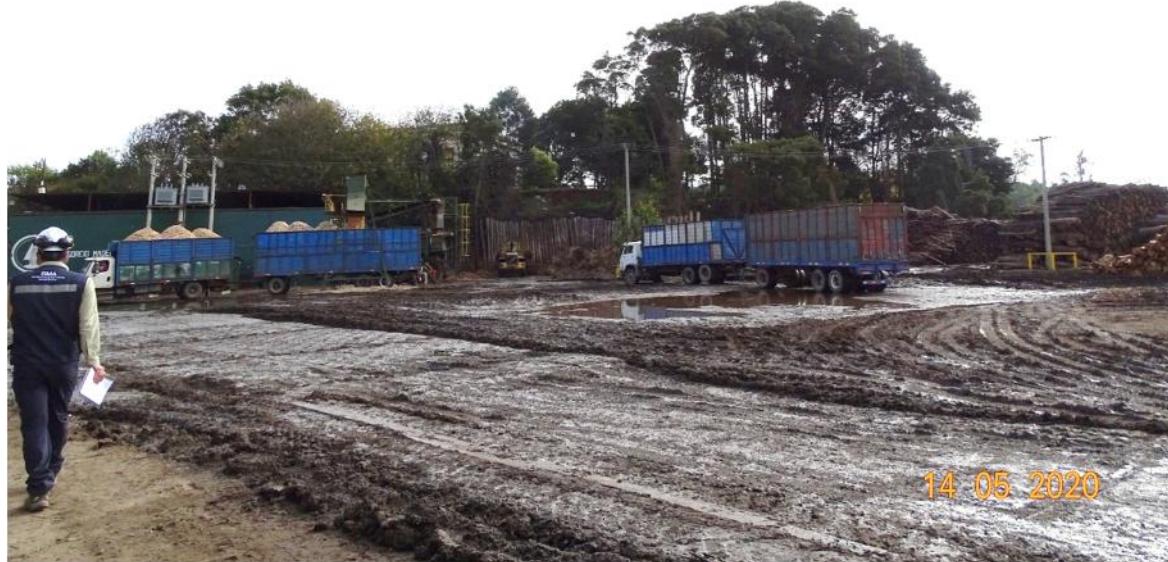
Por otro lado, si bien al momento de la inspección, el terreno se encontraba humectado debido a las lluvias recientes en la zona (Fotografía 2), el titular indicó que cuenta con medidas para la época estival, cuando se instalan aspersores por el camino de acceso a la planta para evitar la resuspensión de polvo, además de un camión de la empresa con un tambor con agua que va humectando los caminos. Se informa que no cuentan con un camión aljibe tal como se mencionó en la denuncia.

Fotografía 2.	Fecha: 14-05-2020
Coordenadas UTM DATUM WGS84 HUSO 18	Norte: 5.902.330 mN Este: 661.957 mE
Descripción del medio de prueba: patio de acopio de madera de la planta de astillado.

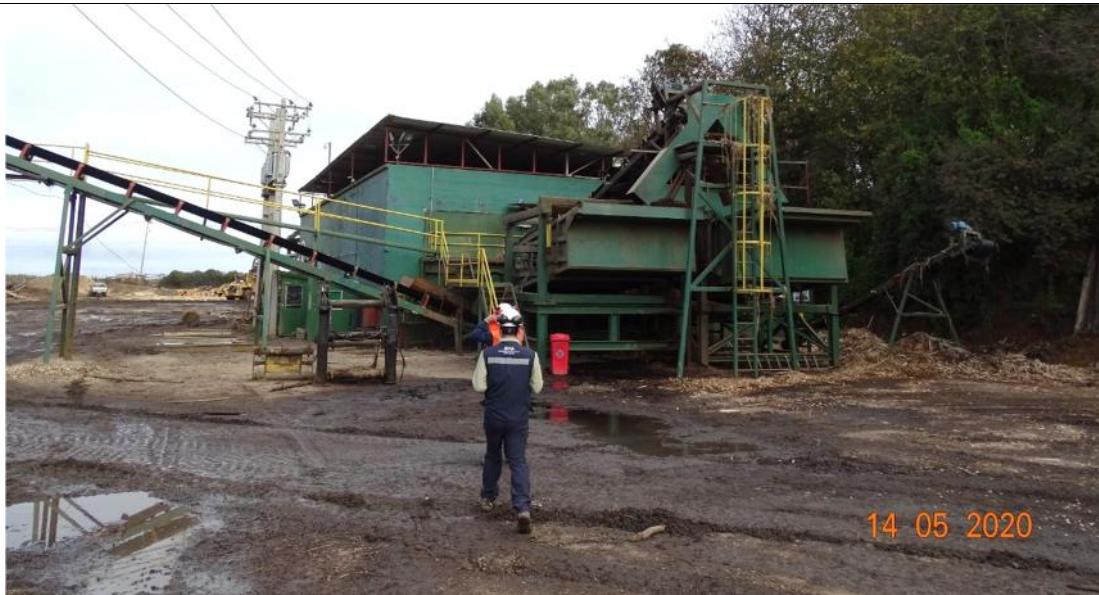
Fotografía 3.	Fecha: 14-05-2020
Coordenadas UTM DATUM WGS84 HUSO 18	Norte: 5.902.375 mN Este: 661.888 mE
Descripción del medio de prueba: Planta de astillado y rechipeado de Consorcio Maderero.

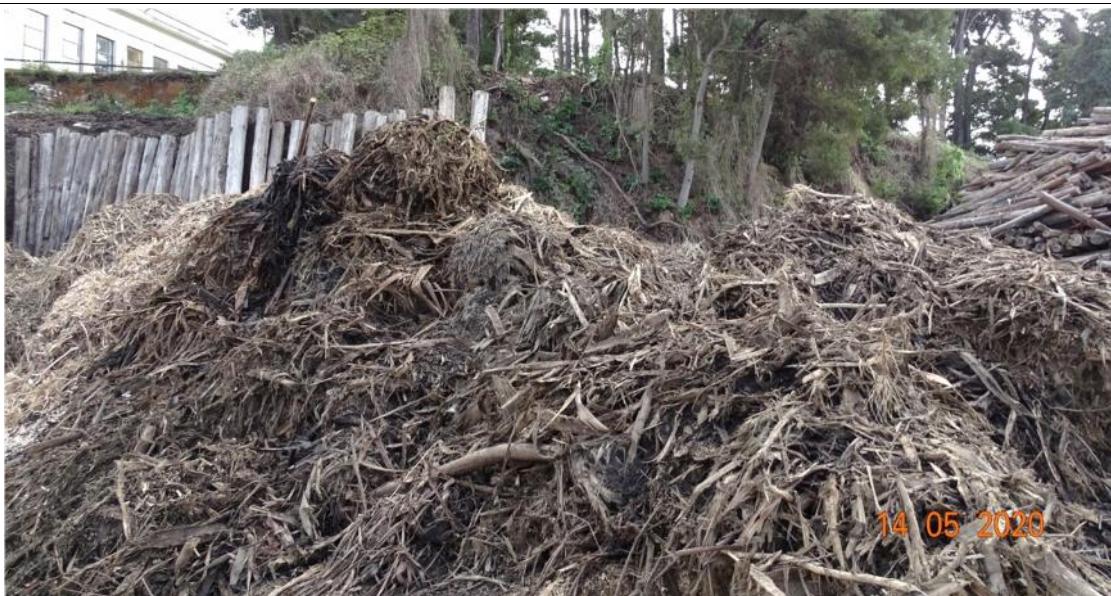
Durante la inspección de la SMA, se constató la existencia de un sitio de acopio de corteza al norte de la planta de astillado (Fotografía 4); consultado el titular, éste indicó que esta corteza era regalada es su totalidad a la empresa COMASA S.A., proceso que también cuenta con un registro.

Fotografía 4.	Fecha: 14-05-2020
Coordenadas UTM DATUM WGS84 HUSO 18	Norte: 5.902.387 mN Este: 661.910 mE
Descripción del medio de prueba: área de acopio de corteza ubicada al norte de la Planta de astillado y rechipeado de Consorcio Maderero.

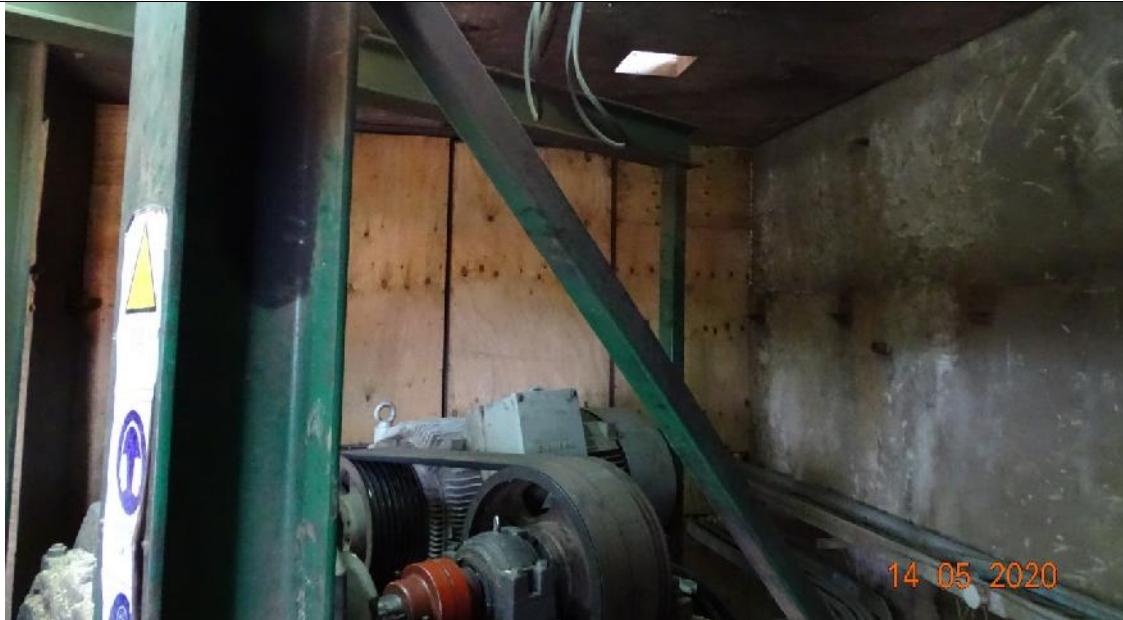
Fotografía 5.

Durante la inspección, los fiscalizadores de la SMA ingresaron el sector de astillado y rechipeado de la planta. En el lugar verificaron que tanto el astillador como el rechipeado se encuentran instalados dentro de un galpón que en su interior cuenta con un reforzamiento con paneles de madera en las paredes, que actúan como barreras para la mitigación de ruido (Fotografía 5).

Descripción del medio de prueba: Paneles de madera instalados en las murallas interiores del galpón donde se encuentra instalado en la Planta de Astillado.

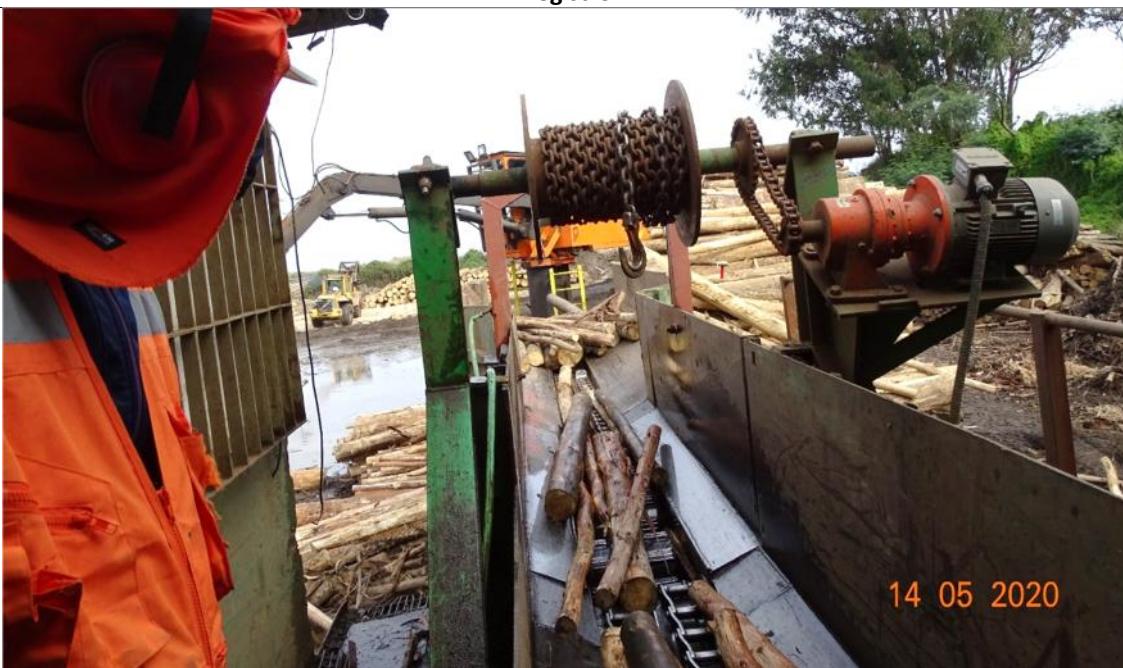
Fotografía 6.

Descripción del medio de prueba: madera descortezada que ingresa al astillador, la cual es rociada con agua para humectarla.

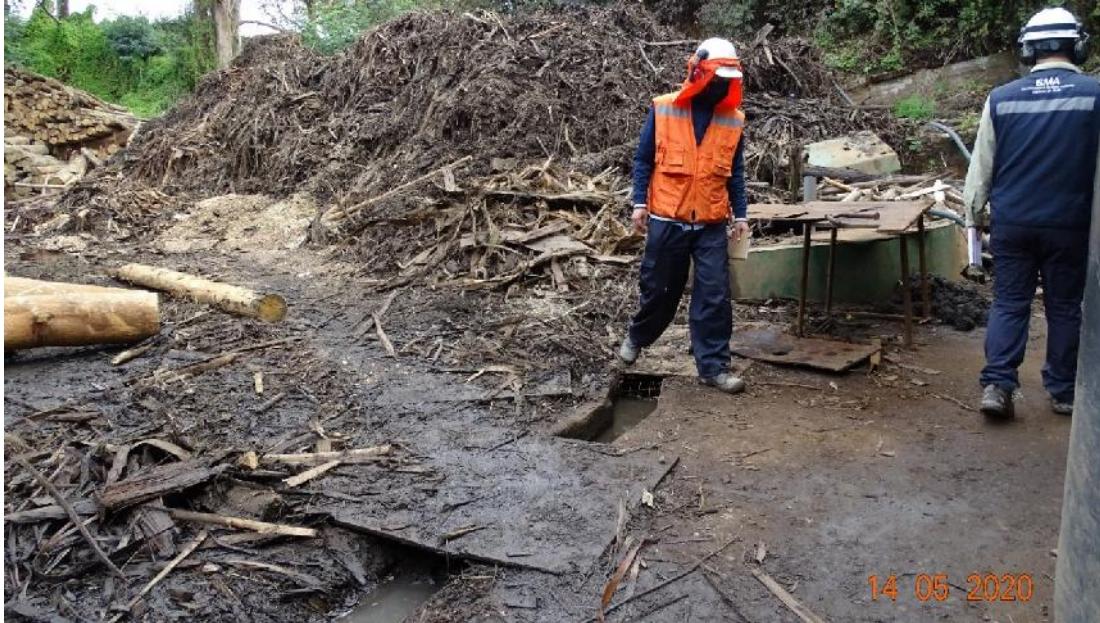
Fotografía 7.	Fecha: 14-05-2020
Coordenadas UTM DATUM WGS84 HUSO 18	Norte: 5.902.361 mN Este: 661.861 mE
Descripción del medio de prueba: canaleta que dirigen el agua residual del proceso de humectación de la madera que ingresa al astillador hacia el estanque de almacenamiento de agua.

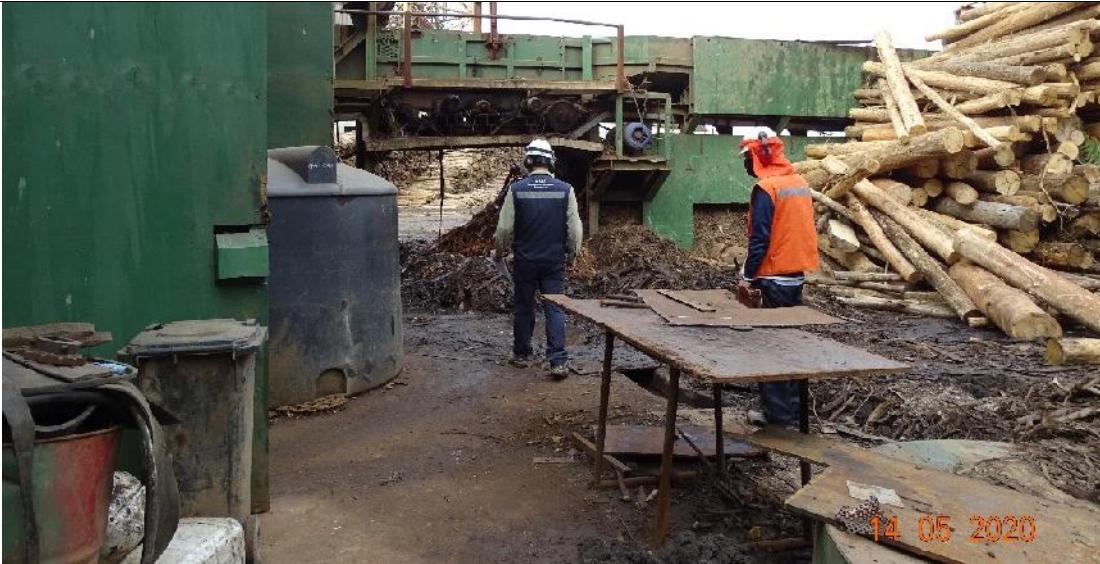
Fotografía 8.	Fecha: 14-05-2020
Coordenadas UTM DATUM WGS84 HUSO 18	Norte: 5.902.361 mN Este: 661.861 mE
Descripción del medio de prueba: canaleta que dirigen el agua residual del proceso de humectación de la madera que ingresa al astillador hacia el estanque de almacenamiento de agua.

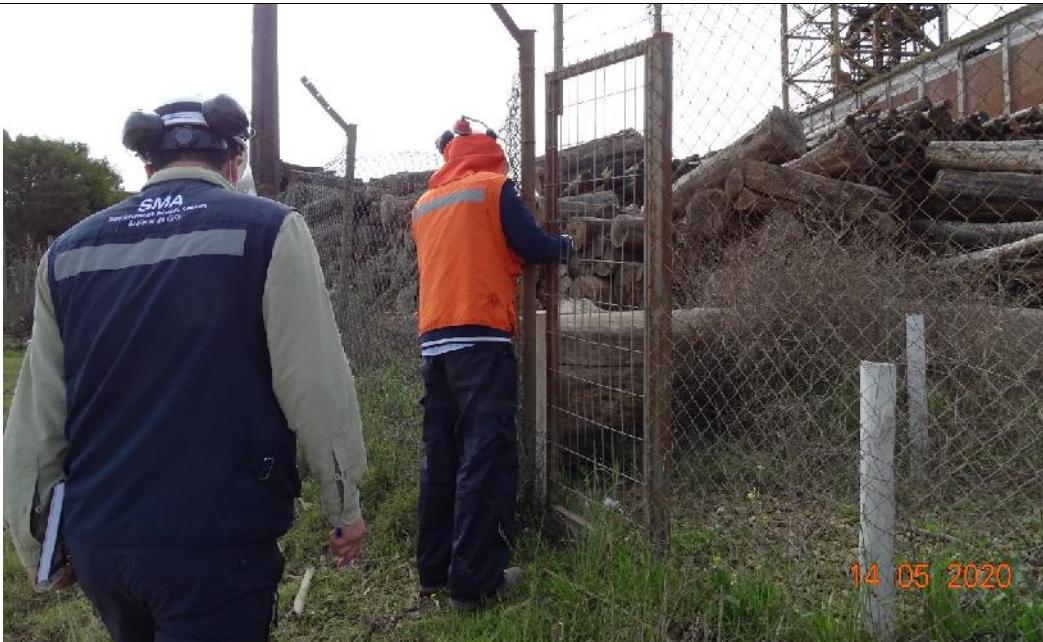
Fotografía 9.

Éste declaró que si bien por motivos de seguridad no existen caminos de acceso al Monumento Histórico (MH), existe un acceso al lugar por la Avenida Costanera, en el límite poniente del proyecto.

Descripción del medio de prueba: Acceso a monumento histórico.
