INFORME TÉCNICO DE FISCALIZACIÓN AMBIENTAL

CENTRAL ALTO BAGUALES

DFZ-2021-886-XI-RCA

SEPTIEMBRE 2021

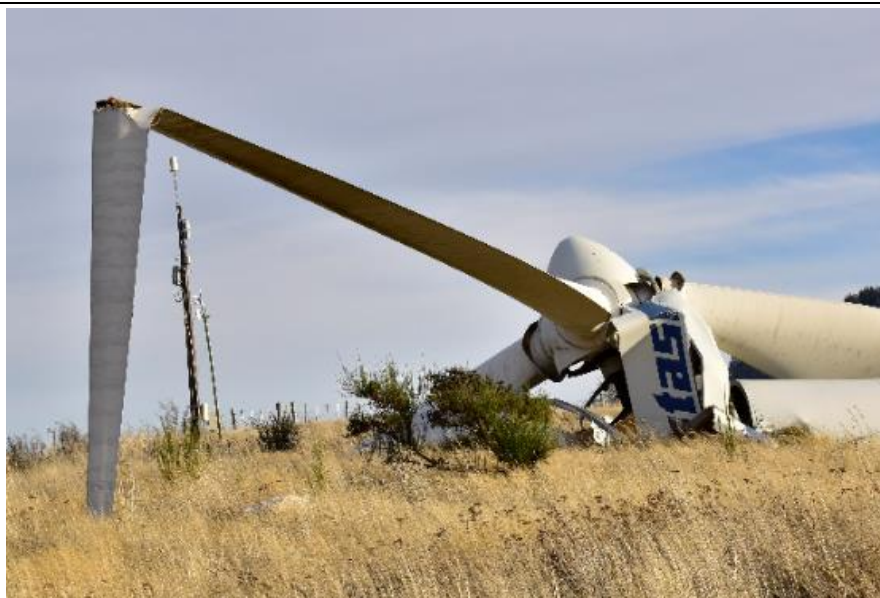
Fotografía 1.

Número de hecho constatado: 1	Estación N°: 2, 3 y 4
Exigencia (s): RCA N°190/2008 Considerando 3.7 <i>“Los aerogeneradores: ... en caso que los equipos queden inutilizables serán vendidos como chatarra o llevados a un lugar autorizado”</i>	
Hecho (s): Al momento de la fiscalización los aerogeneradores no están funcionando por falta de viento. Se constató que un aerogenerador Vestas 347 se encuentra colapsado, (Fotografías 1, 2, 3 y 4) este hecho ocurrió el 25 de diciembre de 2019 https://www.riscoaysen.cl/2019/12/26/edealaysen-confirmando-la-caida-de-uno-de-los-cinco-aerogeneradores-que-conforman-el-parque-eolico-alto-baguales/ , según lo indicado por el representante de la empresa, hasta la fecha y luego de haberse efectuado investigación de la caída, no se ha determinado la causa que provocó el desplome. En acta de fiscalización se otorgó un plazo de 10 días al titular para entregar documentación que acredite proceso de retiro y disposición final en lugar autorizado de los escombros o residuos del aerogenerador colapsado. Mediante carta de fecha 21 de julio de 2021 (Anexo 3), titular adjunto dos cotizaciones de empresas especializadas para realizar el retiro y disposición de las infraestructuras y residuos asociados, las cuales están siendo evaluadas por Edelaysen. La empresa señala “Ambas propuestas consideran un plazo de ejecución inferior a 60 días hábiles de trabajo desde su adjudicación. Una vez ejecutados los trabajos se remitirán a la SMA los respaldos correspondientes en complemento a esta respuesta”.

Descripción del medio de prueba: aerogenerador Vestas 347 colapsado

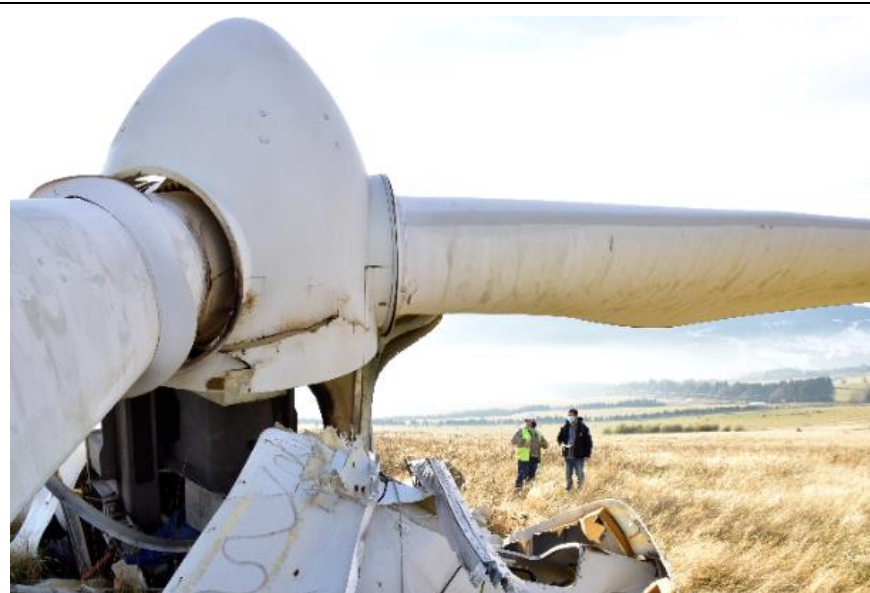
Fotografía 1.

Descripción del medio de prueba: aerogenerador Vestas 347 colapsado

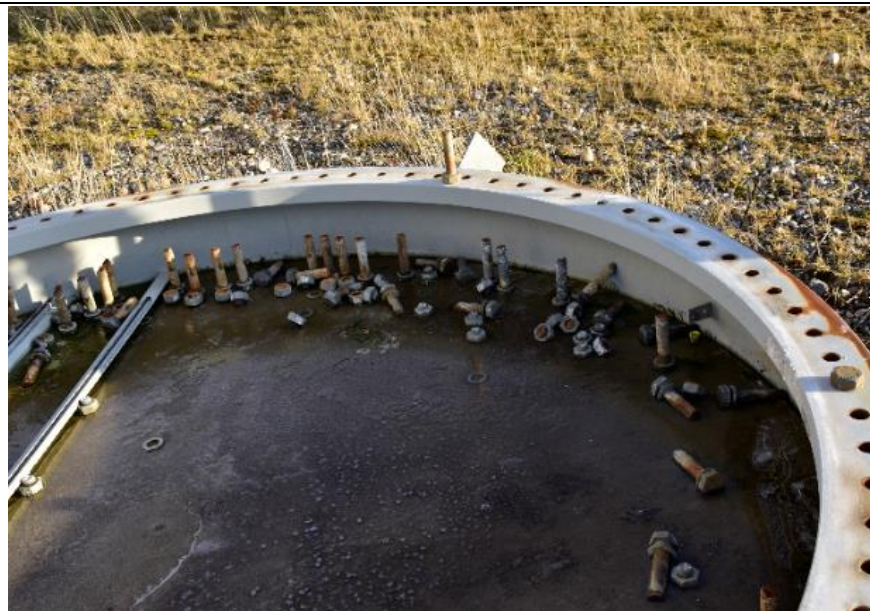
Fotografía 3.

Descripción del medio de prueba: base de aerogenerador Vestas 347 colapsado, se observa pernos cortados.

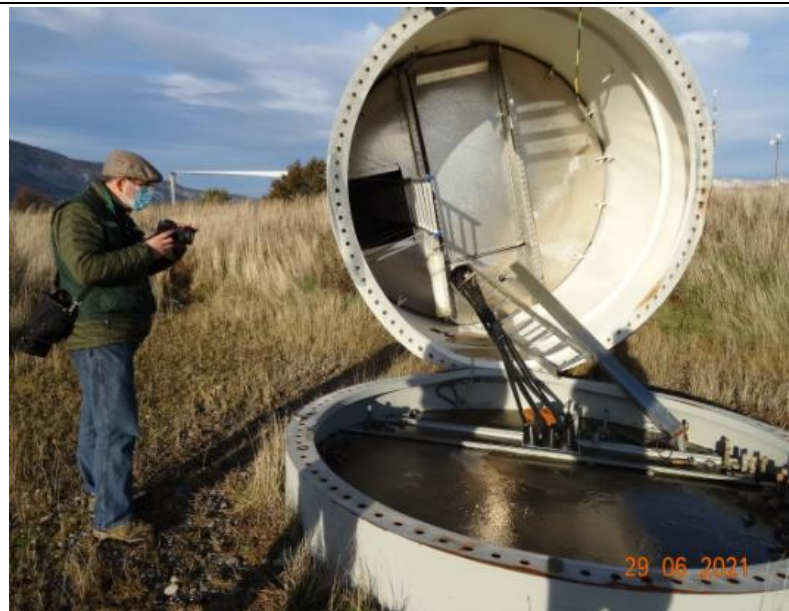
Fotografía 4.

Descripción del medio de prueba: otra vista del aerogenerador Vestas 347 colapsado

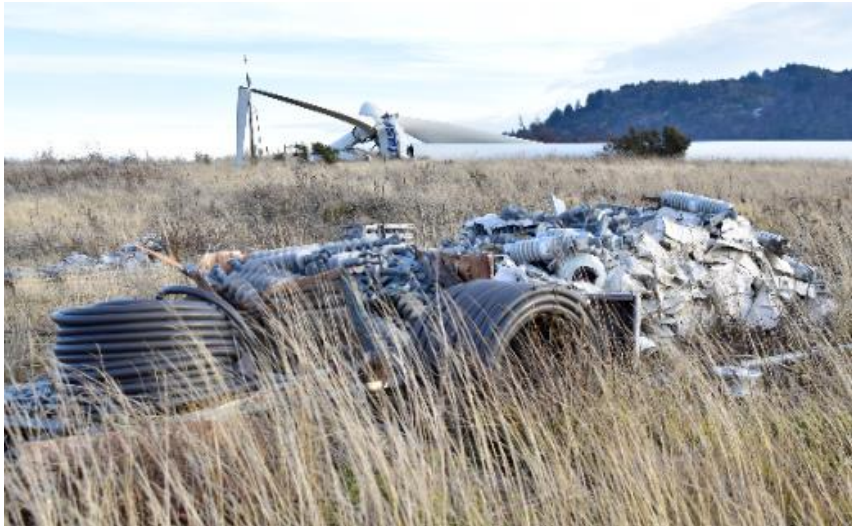
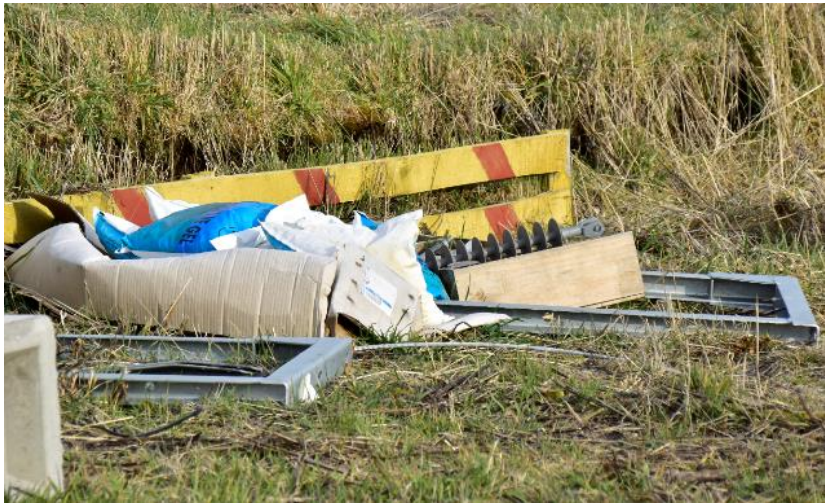
Número de hecho constatado: 2	Estación N°: 2, 3 y 4
Exigencia (s): RCA N°190/2008 Considerando 3.7 ... Las estructuras tipo tendido eléctrico serán levantadas, acopiadas y retiradas; si fuese posible, serán reutilizadas en algún otro proyecto de la empresa, en caso contrario serán vendidas como chatarra o llevadas a un botadero autorizado.	
Hecho (s): Al momento de la fiscalización se observan residuos sólidos industriales en algunos puntos del recinto (Fotografías 5 y 6), producto de las faenas temporales que se están realizando, estas son; construcción de antena meteorológica y recambio de postes y red de cables correspondientes a nuevo alimentador baguales. El representante de la empresa señala que una vez que terminen las faenas temporales, estos residuos serán retirados.

Fotografía 5	Fecha: 29-06-2021	Fotografía 6	Fecha: 29-06-2021
Descripción del medio de prueba: Acopio de residuos industriales sólidos cables y metales, producto de faenas temporales al interior del recinto.		Descripción del medio de prueba: Acopio de residuos sólidos producto de faenas temporales al interior del recinto.

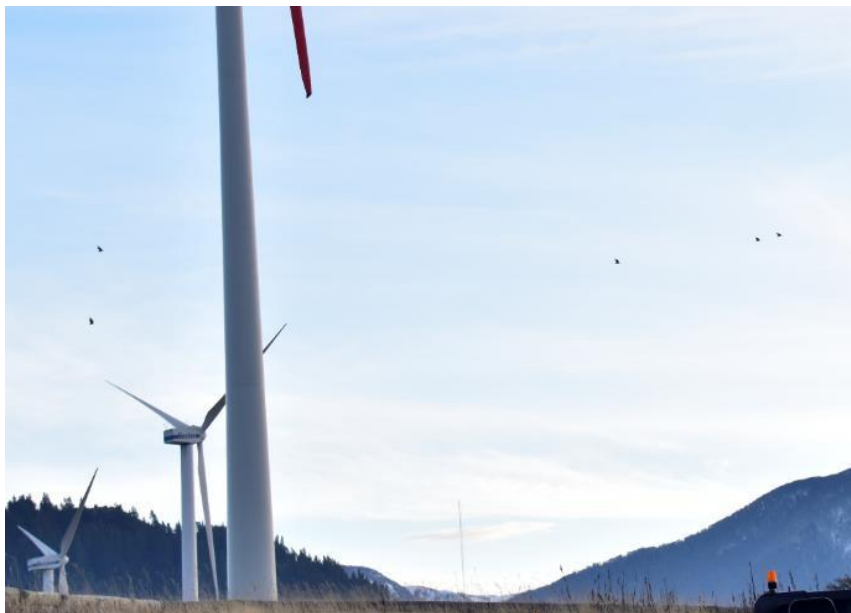
Fotografía 7

Sin perjuicio de lo anterior se constata la existencia de una condición de riesgo no cuantificado para aves que pasan por este sector, que si bien, no obliga al titular ingresar esta modificación al SEIA, es una condición nueva que en el caso de causar muerte de aves que se encuentren en alguna de las categorías de protección establecidas en la Ley de caza, http://www.sag.cl/sites/default/files/ley_de_caza_2018.pdf , podría configurarse una elusión al SEIA.

Descripción del medio de prueba: Se observan aves en vuelo en el sector de la central eólica.

Se recomienda a la empresa tomar las medidas de prevención que sean necesarias para evitar un escenario como el anteriormente descrito.

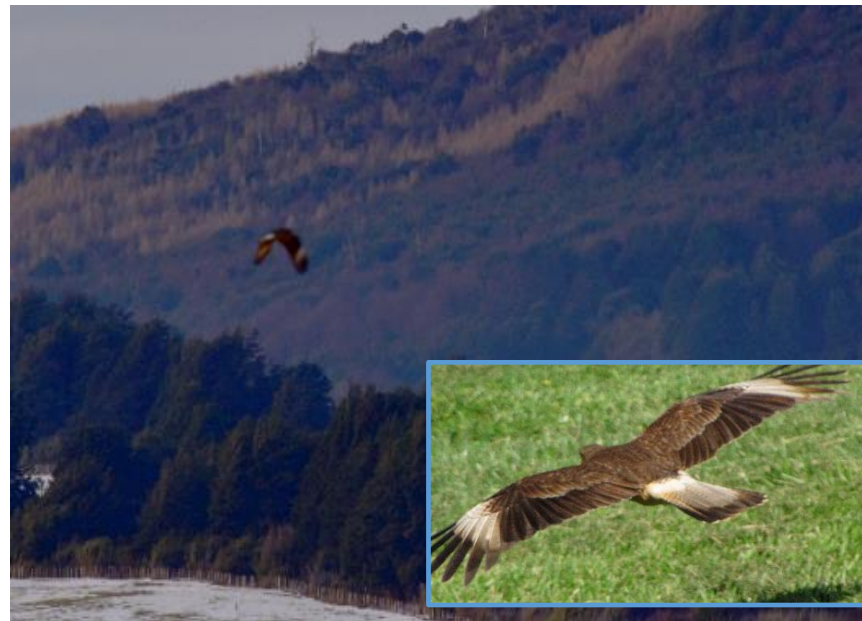
Fotografía 8

Descripción del medio de prueba: Ave en vuelo en el sector de la central eólica, las características físicas coinciden con la especie Tiuque. Se adjunta imagen comparativa extraída de <https://www.avesdechile.cl/253.htm>

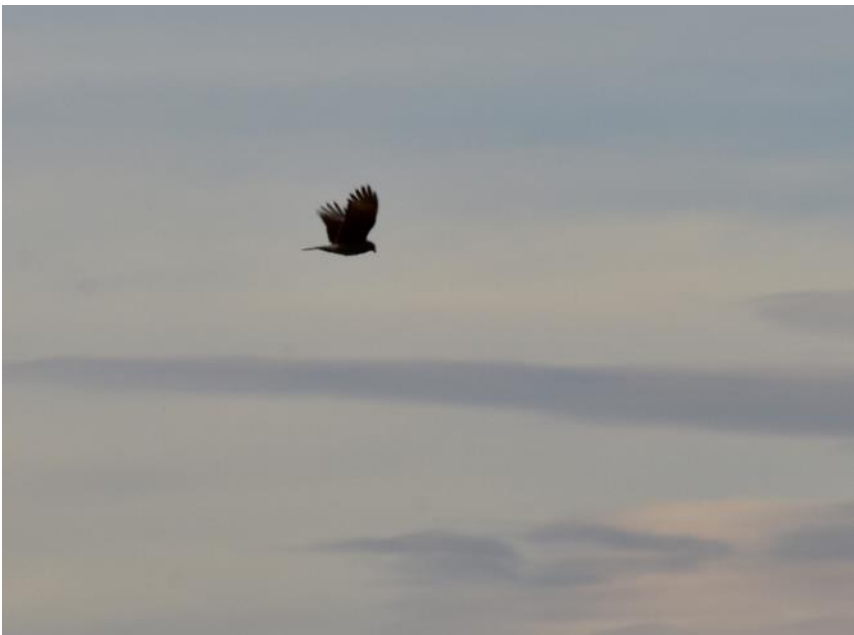
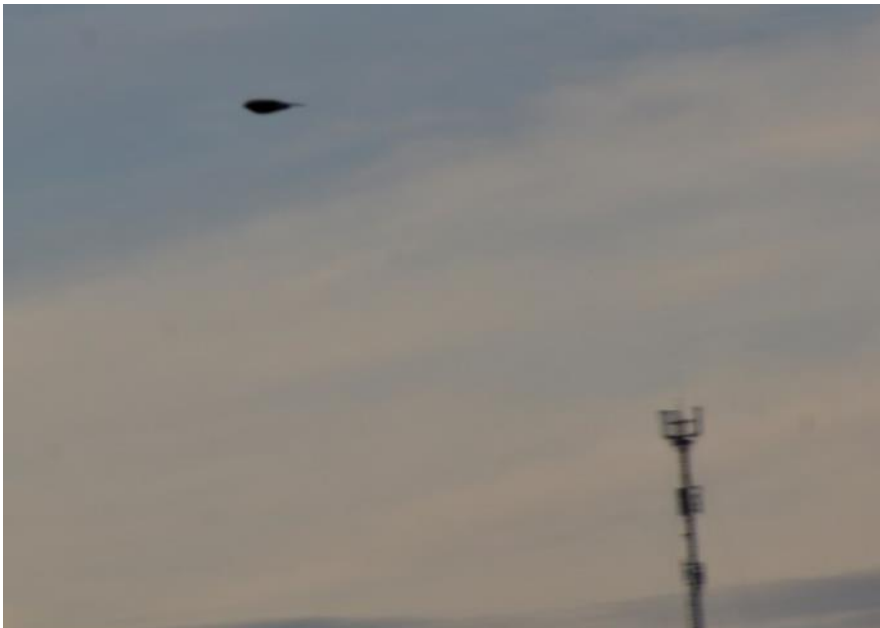
Fotografía 9		Fotografía 10	
Fecha: 29-06-2021		Fecha: 29-06-2021	
Descripción del medio de prueba: Otra imagen de tiuque en vuelo en el recinto de central eólica.		Descripción del medio de prueba: Otra imagen de tiuque en vuelo en el recinto de central eólica. Se observa la antena meteorológica instalada.

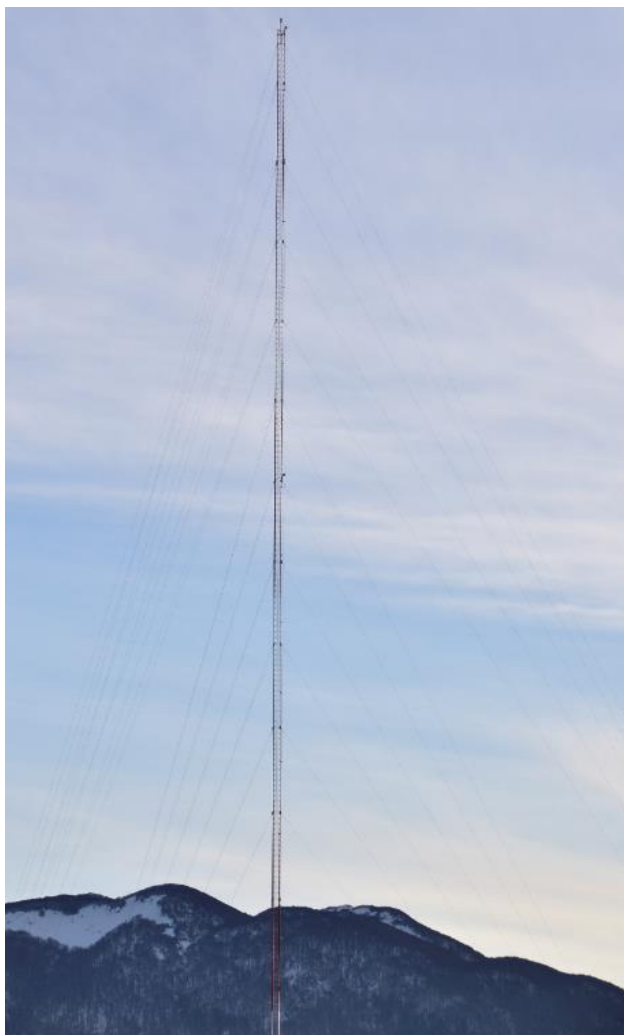
Fotografía 11

Número de hecho constatado: 3	Estación N°: 4
Exigencia (s): RCA N°190/2008 Considerando 9 “Que, el titular del proyecto deberá informar inmediatamente a la Comisión Regional del Medio Ambiente de la XI Región Aysén, la ocurrencia de impactos ambientales no previstos en la Declaración de Impacto Ambiental, asumiendo acto seguido, las acciones necesarias para abordarlos”.	
Hecho (s): En la Fiscalización se constató la construcción de una antena de 100 mt correspondiente a una estación meteorológica al interior del recinto (Fotografía 11). Existe una instalación de faena con contenedores a raíz de estos trabajos. Se observa una gran cantidad de tensores de acero galvanizado de ¼”, que bajan desde la antena al terreno, que permiten la fijación de esta estructura (Figura 4). Durante el proceso de fiscalización se observaron al menos 10 aves sobrevolando a 30 metros de altura el sector donde se ubica el proyecto (Fotografías 7, 8, 9 y 10). Las aves correspondían principalmente a tiuques (<i>Milvago chimango</i>) especie catalogada según Ley N° 19.473 y su Reglamento (Ley de caza), como beneficiosa para la actividad silvoagropecuaria y benéfica para la mantención del equilibrio de los ecosistemas naturales http://www.sag.cl/sites/default/files/ley_de_caza_2018.pdf La instalación de la antena y principalmente sus tensores, como elementos nuevos al interior del proyecto, presentan un riesgo no cuantificado para el tránsito de aves en el sector, considerando además que no cuenta con elementos disuasivos que impidan estrellamiento con los cables de acero. Se otorgó un plazo de 10 días al titular para entregar: <ul style="list-style-type: none">• Copia de consulta de pertinencia ambiental realizada al SEA región de Aysén por empresa Edelayesen, respecto a la construcción de antena de 100 m de altura (equipada con anemómetro) y la instalación de faenas asociadas a este proyecto.• Respuesta del SEA a consulta de pertinencia ambiental, sobre la construcción de antena de 100 m de altura y la instalación de faenas asociadas a este proyecto.

Descripción del medio de prueba: Antena meteorológica instalada en central eólica Alto Baguales 100 m altura, se parecían los tensores de acero

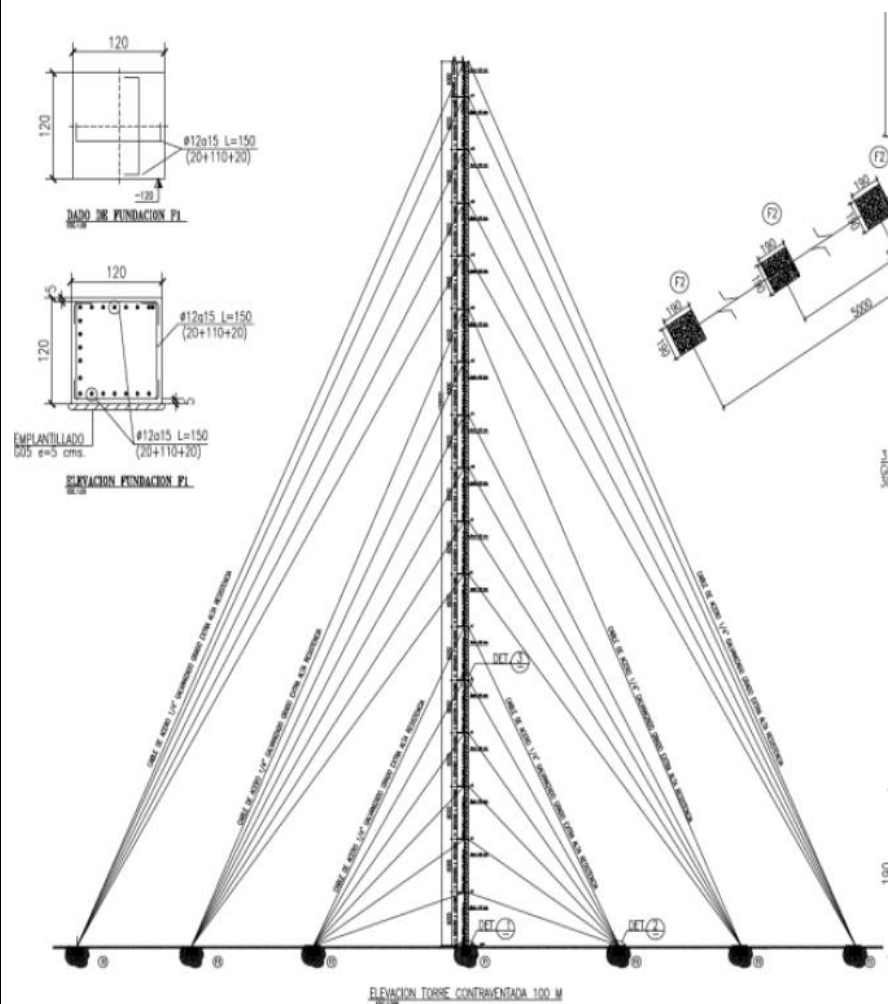
Figura 4.

Descripción del medio de prueba: imagen del plano de la antena meteorológica instalada, la altura son 100 m y los tensores descenden formando una estructura piramidal, la cual en su base abarcan un perímetro aproximado de 314 m y un área de 785 m2 considerando un radio aproximado de 50 m.
