INFORME DE FISCALIZACIÓN AMBIENTAL Faena Minera El Toqui MINERA PACIFICO SUR

DFZ-2021-886-XI-RCA
ABRIL 2021

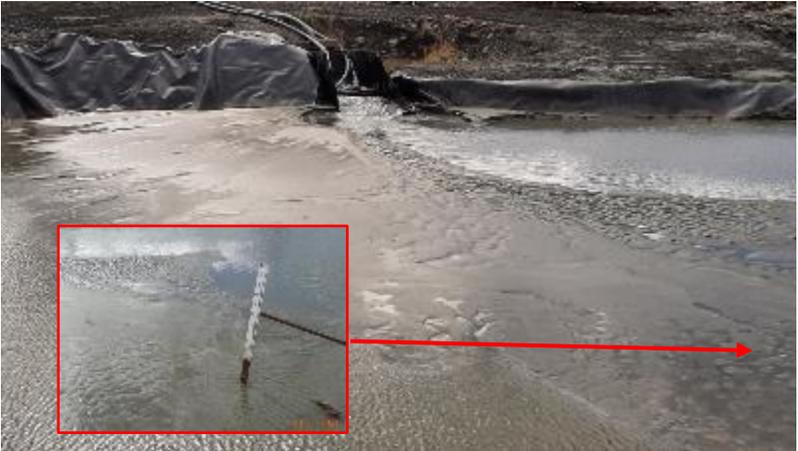
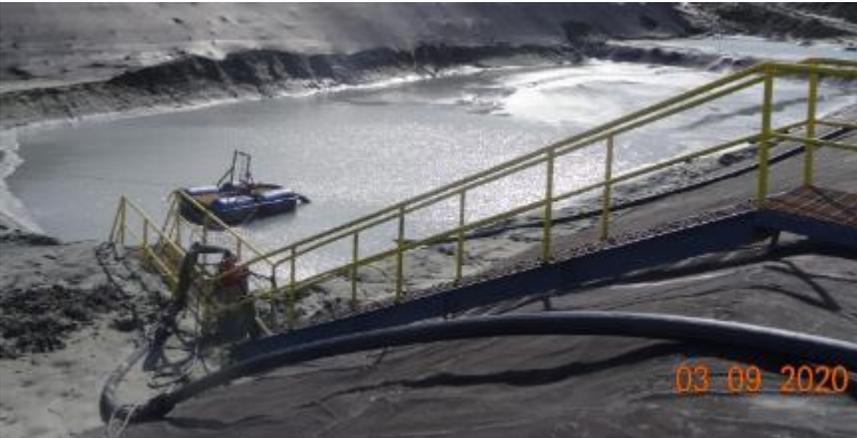
Número de Hecho Constatado: 1	Estación: 3
Exigencia: RCA N° 96 /2011, Considerando 3.11.1.5. Piscina de Sedimentación “En Adenda 1 el titular señala que “la limpieza de la piscina de sedimentación se realizará trimestralmente o cuando el volumen de sedimentos alcance un 40% del volumen total. Los lodos retirados se transportarán, tomando los resguardos y cuidados específicos para la seguridad de los trabajadores y el medio ambiente, hacia la Planta de Espesado donde se procesarán como relaves.” (lo destacado es nuestro)	
Hechos: La piscina de decantación se observa con gran cantidad de sedimentos que sobresalen del nivel de agua que presenta la piscina (Fotografía 1). Se constata que la varilla de nivel de la piscina tiene una marca roja que indicaría la ocupación de más de un 40% de esta, según informa el encargado. Esto no es congruente con lo observado, toda vez que el nivel de residuos en esta piscina está bajo esta marca roja, pero está llegando a la altura de ingreso de aguas al tubo de descarga (Fotografía 1). El encargado señala que se limpió hace un mes. Entre el muro de contención y el relave se observa el área sin agua, en inspecciones previas se había encontrado permanentemente esta zona con agua (Fotografía 2). Por esta razón quedaron a la vista la red de tubos de los dedos drenantes (Fotografía 3). Sin embargo, al momento de la inspección, si bien se observa ingreso de agua a este sector, se pudo constatar que no está ingresando aguas desde esta área a la piscina de decantación (Fotografía 4). El agua de contacto que está ingresando a la piscina proviene de la superficie del relave y está siendo extraída mediante bomba y conducida por tuberías a la piscina de decantación (Fotografías 5 y 6). Mediante acta de inspección de fecha 13 de abril de 2021 (Anexo 1) se otorgó un plazo de 10 días hábiles al titular para entregar registro de limpieza de la piscina de decantación del relave Doña Rosa correspondientes al año 2020 y 1er trimestre del año 2021. Mediante carta de fecha 26 de abril de 2021 (Anexo 4) el titular entregó registro fotográfico de limpieza de la piscina decantadora correspondiente al 2do semestre del año 2020 (figuras 5 y 6). De acuerdo a los antecedentes presentados, no se acredita la limpieza trimestral de la piscina para el año 2020, según lo establecido en la RCA y tampoco se acredita la limpieza de la misma para el año 2021.

<p>Fotografía 1</p>	<p>Fecha: 13-04-2021</p>	<p>Fotografía 2</p>	<p>Fecha: 03-09-2020</p>
<p>Descripción del medio de prueba: Se observa gran cantidad de residuos acumulados al interior de la piscina de decantación. La varilla métrica al interior de la piscina, no llega al límite del 40%, lo que no coincide con lo observado.</p>		<p>Descripción del medio de prueba: área entre el relave y muro de contención con presencia de agua de contacto proveniente del drenaje del relave, constatado el año 2020.</p>

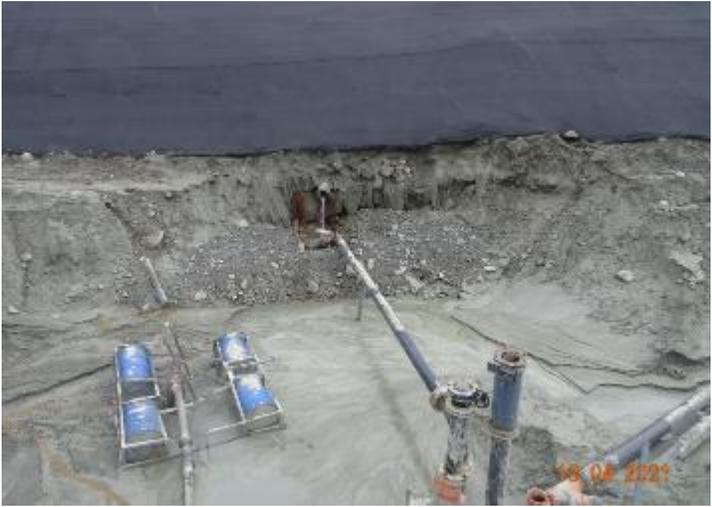
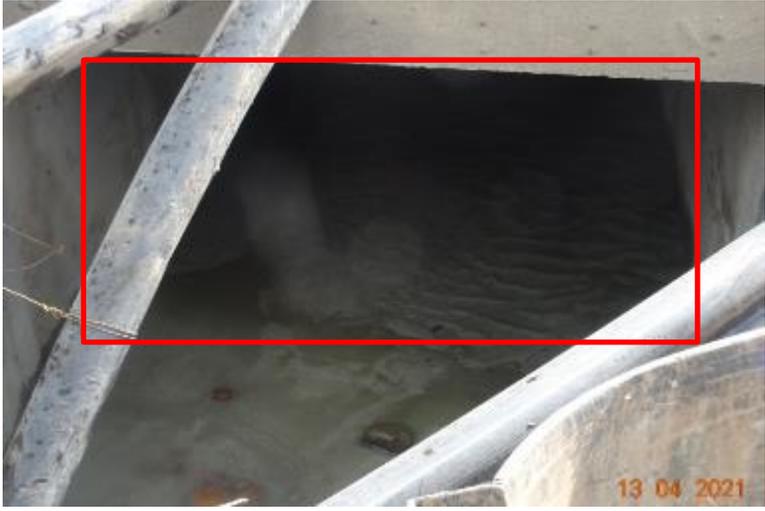
<p>Fotografía 3</p>	<p>Fecha: 13-04-2021</p>	<p>Fotografía 4</p>	<p>Fecha: 13-04-2021</p>
<p>Descripción del medio de prueba: área entre el relave y muro de contención con ingreso mínimo de agua de contacto proveniente del drenaje del relave.</p>		<p>Descripción del medio de prueba: área de ingreso de aguas de contacto a la piscina de decantación. No se aprecia ingreso de aguas proveniente desde el área entre el muro y el relave (sitio ingreso enmarcado en rectángulo rojo)</p>

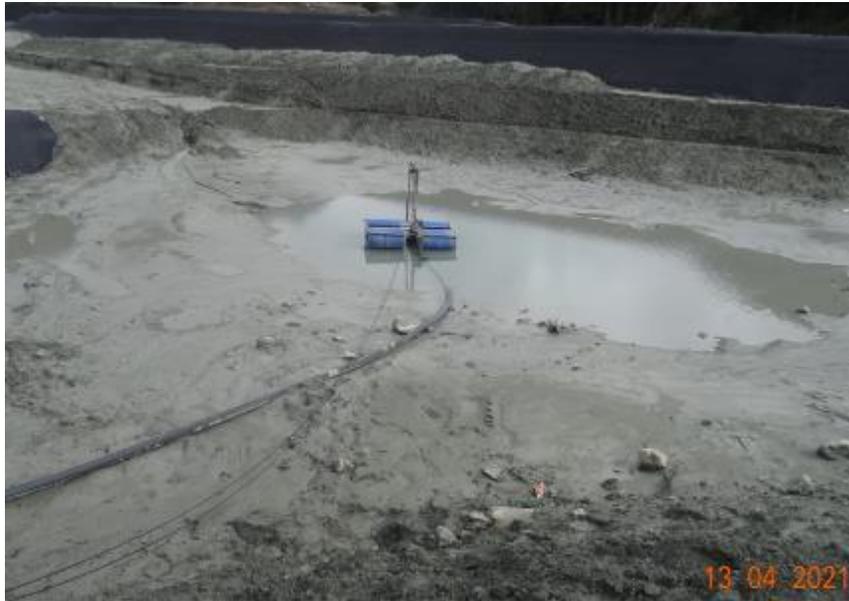
Fotografía 5

Descripción del medio de prueba: área de drenaje de aguas de contacto ubicada sobre el relave, las cuales están siendo conducidas a través de tubería a la piscina de decantación

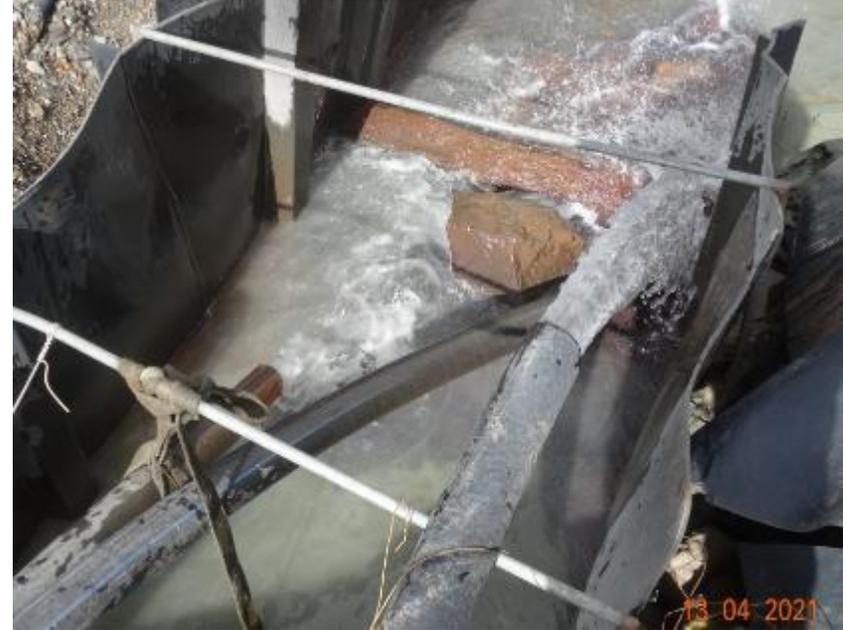
Fotografía 6

Descripción del medio de prueba: Ingreso de aguas de contacto provenientes de la superficie del relave hacia la piscina de decantación.

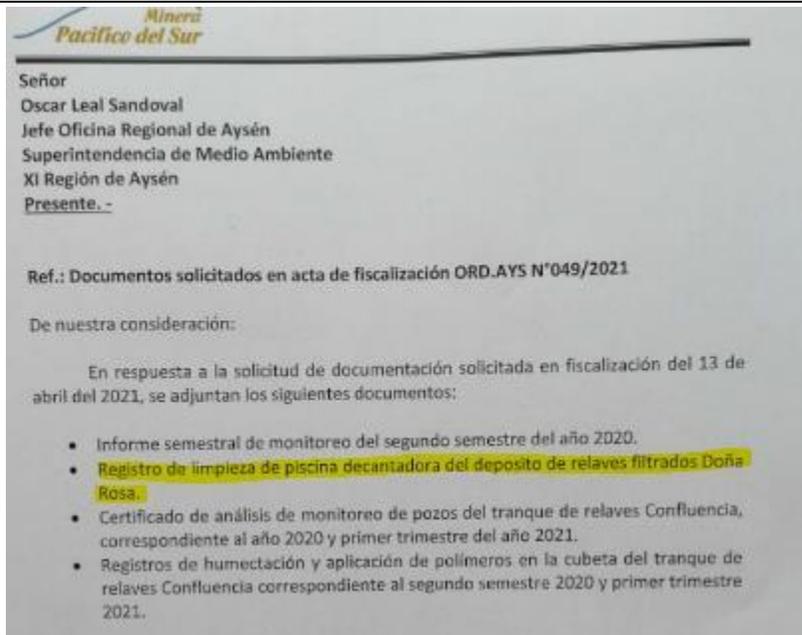
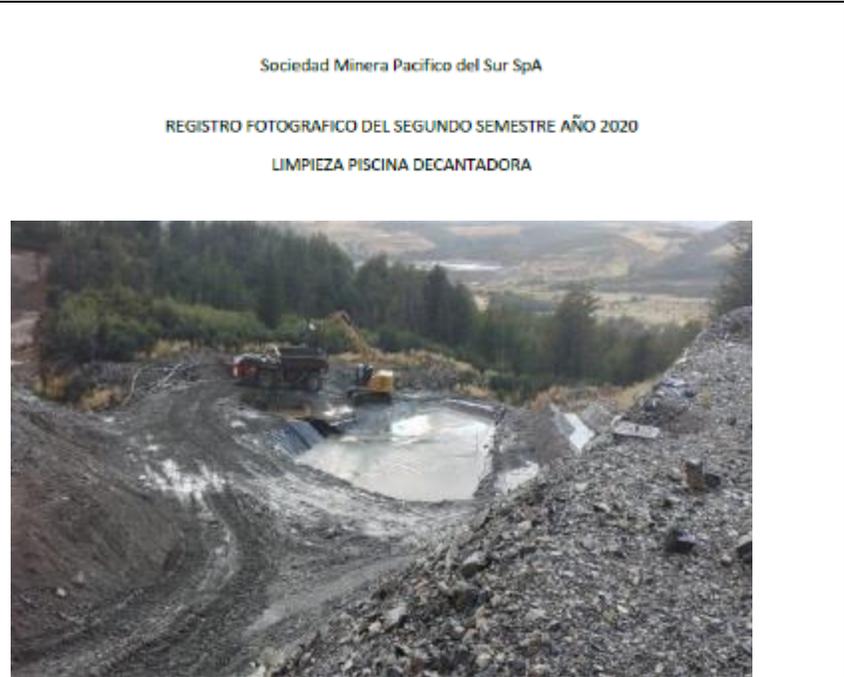
Figura 5	Fecha: 26-04-2021	Figura 6	Fecha: 2020
<p>Descripción del medio de prueba: Carta de titular donde responde a requerimiento de la SMA, destacado en amarillo se observa la indicación del registro enviado, sin embargo, no da cuenta de lo requerido, toda vez que, si bien se solicitó registros de limpieza, eran específicamente los realizados trimestralmente el año 2020 y el 1er trimestre del año 2021, los cuales finalmente no se adjuntaron.</p>		<p>Descripción del medio de prueba: único registro de limpieza de la piscina de decantación adjuntado por el titular en carta de fecha 26 de abril de 2021 y que corresponde a una limpieza efectuada el segundo semestre de 2020. Según lo señalado en RCA N°96/2011 las limpiezas de la piscina de decantación se realizarán con una frecuencia trimestral.</p>

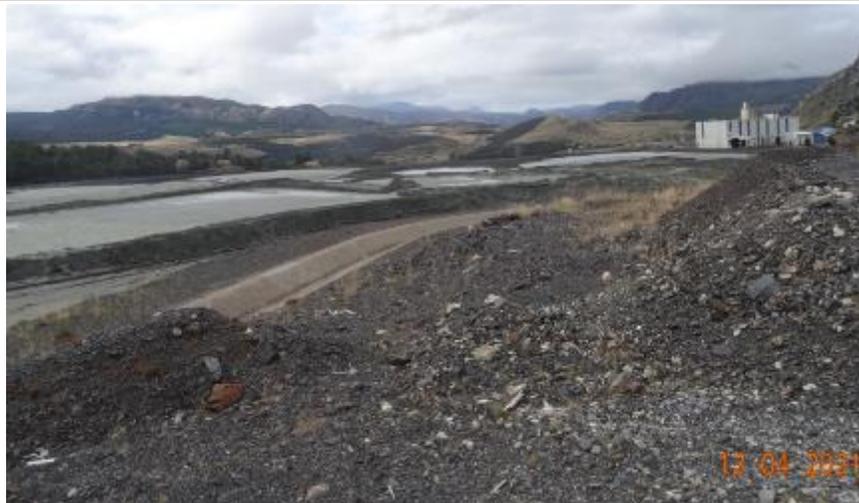
Fotografía 7

Se constató caída de material de relave al interior del sistema de captación de aguas superficiales (canal superficial) que rodea el área sur del depósito de relaves (Fotografía 7). Esta situación se constató a la altura del puente que permite el cruce de este canal y el acceso de las maquinarias y camiones al interior de cubeta (Fotografía 9), y está asociado al trabajo de maquinarias en esta zona (Fotografía 10). El relave que cae al canal es arrastrado hacia el río San Antonio, dejando claramente un depósito de residuos en el lecho del cauce desde este punto y en adelante hasta la desembocadura en el Río San Antonio, tomando el agua una coloración plomiza producto de esta situación (Fotografías 11, 12, 13, 14, 17, 19 y figura 8).

Descripción del medio de prueba: Vista del área sur del relave, se observa sistema de captación y conducción de aguas superficiales rodeando el relave

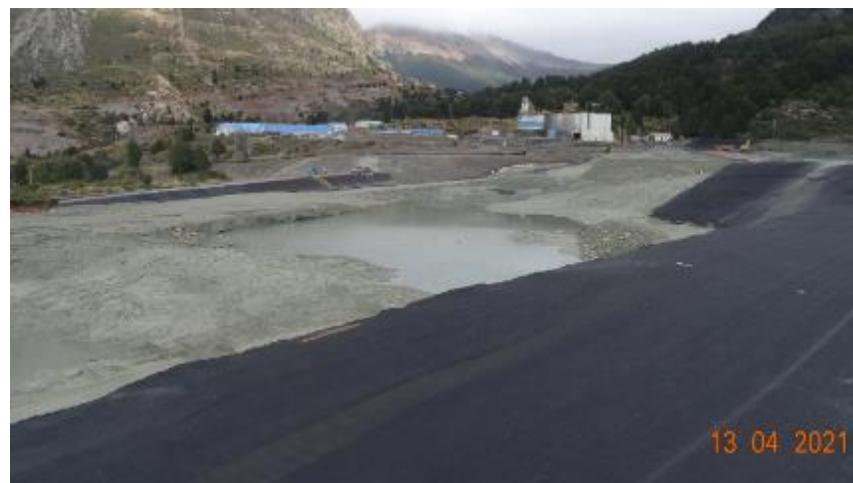
Fotografía 8

Descripción del medio de prueba: acumulación de agua de contacto en la superficie del relave. Se observa geotextil en los taludes

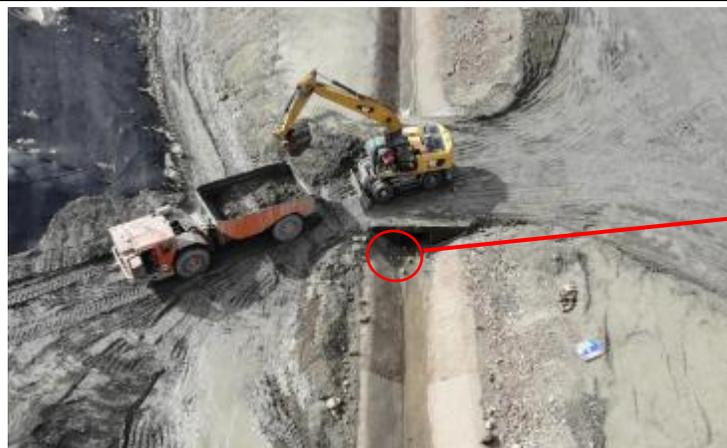
Fotografía 9

Descripción del medio de prueba: Retroexcavadora realizando carga de material de relave sobre puente de acceso al relave. Punto ubicado a los 440 mt aproximadamente del recorrido del sistema de captación de aguas superficiales.

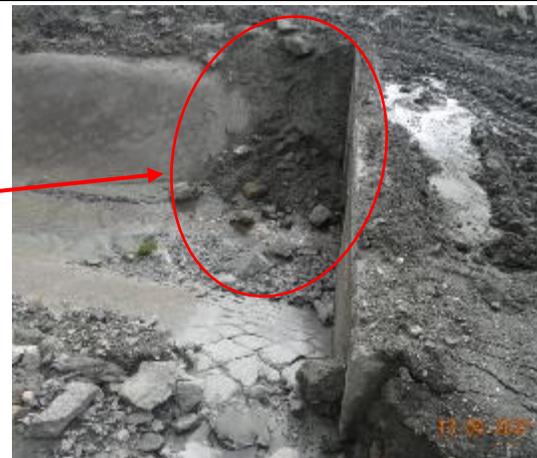
Fotografía 10

Descripción del medio de prueba: Relave al interior del sistema de captación de aguas superficiales, en el puente donde estaba trabajando la retroexcavadora.

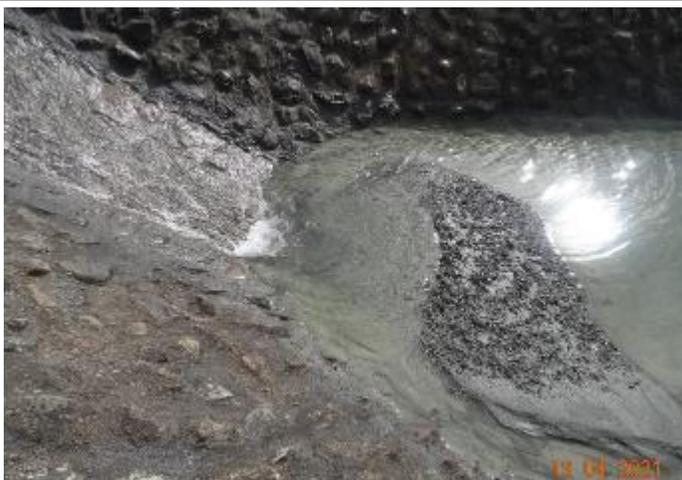
Fotografía 11

Descripción del medio de prueba: Sistema captación de aguas superficiales del relave doña Rosa, se observa color plumizo y gran cantidad de residuos de relave

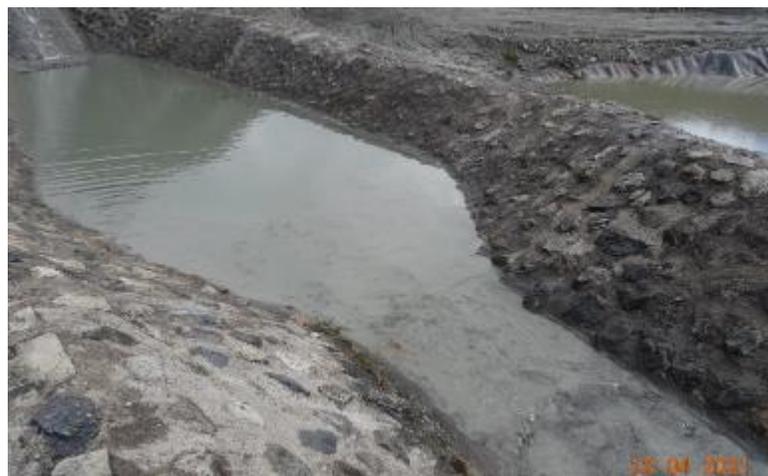
Fotografía 12

Descripción del medio de prueba: Sistema captación de aguas superficiales del relave doña Rosa, se observa color plumizo y gran cantidad de residuos de relave en el área ubicada a un costado de la piscina de decantación.

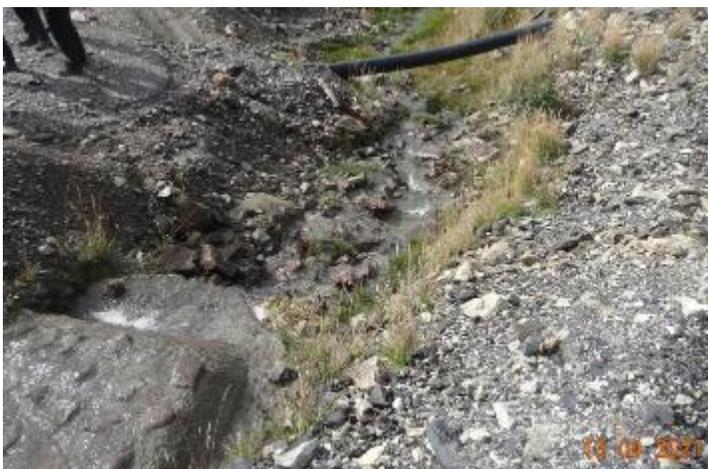
Fotografía 13

Descripción del medio de prueba: Curso de agua del sistema de captación de aguas superficiales cubeta Doña Rosa, se observa color plumizo por arrastre de material de relave

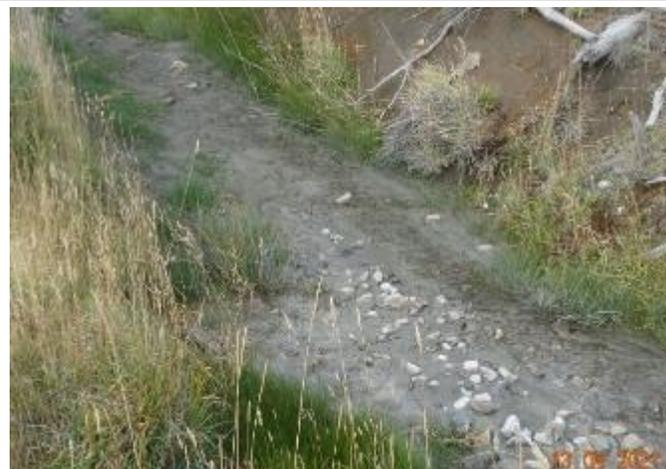
Fotografía 14

Descripción del medio de prueba: Curso de agua del sistema de captación de aguas superficiales cubeta Doña Rosa, se observa color plumizo por arrastre de material de relave.

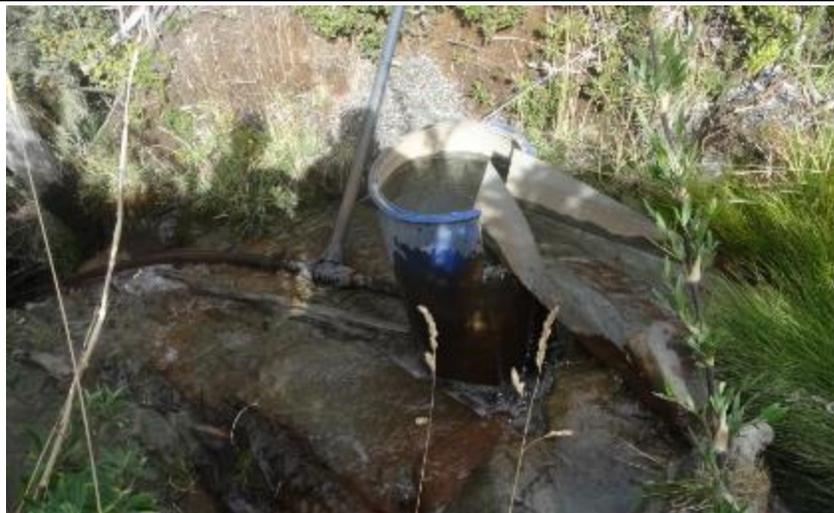
Fotografía 15

A unos 20 a 25 metros de distancia de la piscina de decantación de la cubeta, y por el lecho del cauce que conduce las aguas superficiales captadas en el perímetro del tranque, se constató la disposición de tambores de 200 litros en el cauce (Fotografías 15 y 16), los cuales se encuentran en su interior con residuos sólidos producto de la decantación del material de relave que lleva el cauce. Según lo señalado por el encargado de la empresa, los tambores sirven para retener agua, la cual es extraída y utilizada para humedecer los caminos interiores.

Descripción del medio de prueba: Tambor de 200 l ubicado en cauce de sistema de captación de aguas superficiales cubeta Doña Rosa, con gran cantidad de sedimento de relave en su interior. Se observan tuberías que extraen agua del tambor

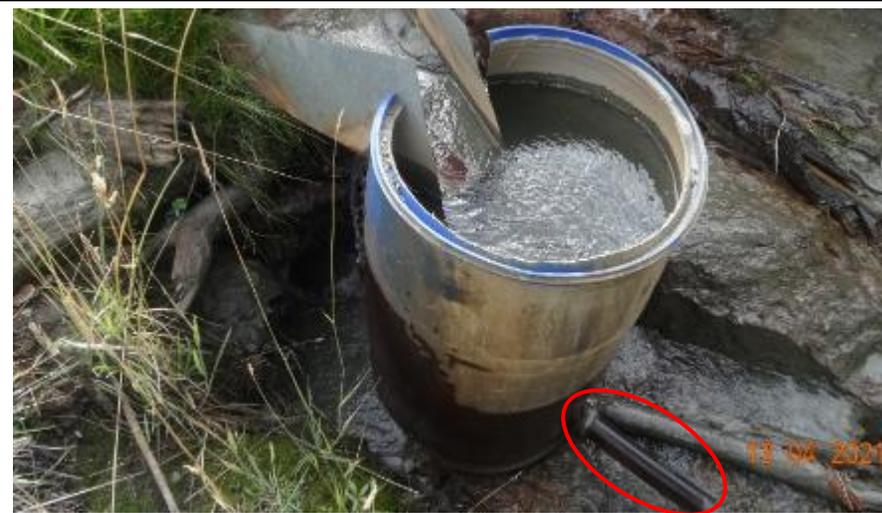
Fotografía 16

Descripción del medio de prueba: otra vista del tambor de 200 l con sedimento de relave en su interior. Se aprecia la conexión de manguera, mediante la cual se extrae esta agua y se utiliza en humectación de caminos interiores.

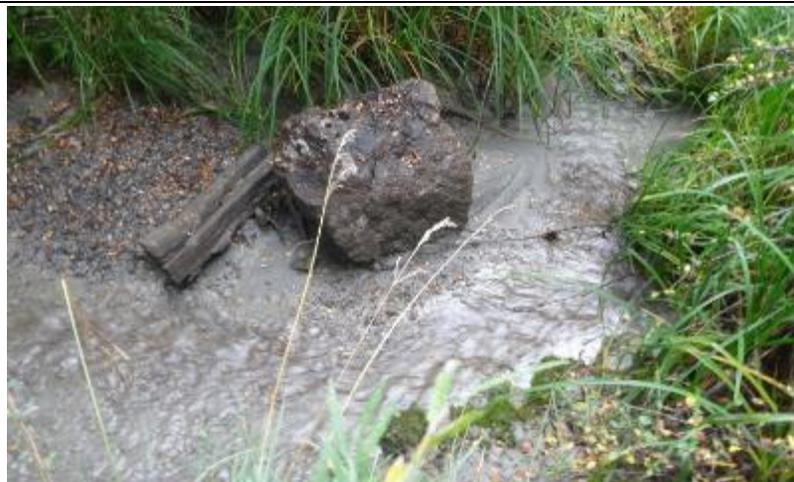
Fotografía 17

Descripción del medio de prueba: Aguas abajo del curso de agua, se observa color plumizo y residuos en el lecho del arroyo.

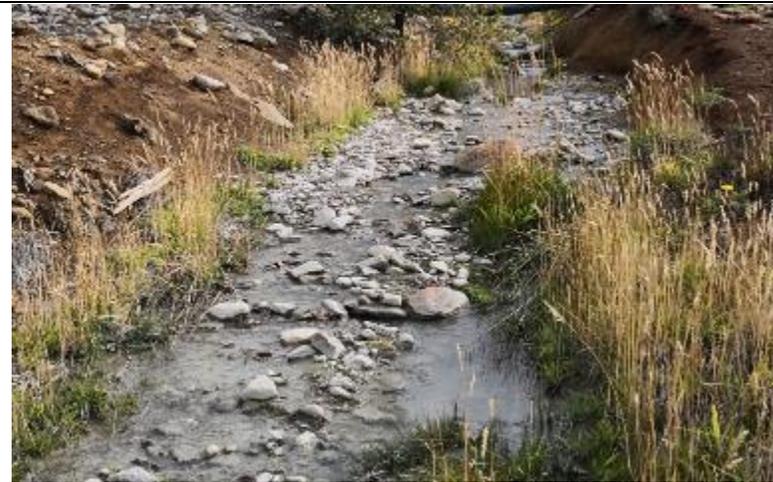
Fotografía 18

Descripción del medio de prueba: Aguas abajo del curso de agua, se observa color plumizo y residuos en el lecho del arroyo, trayecto cercano a Río San Antonio.

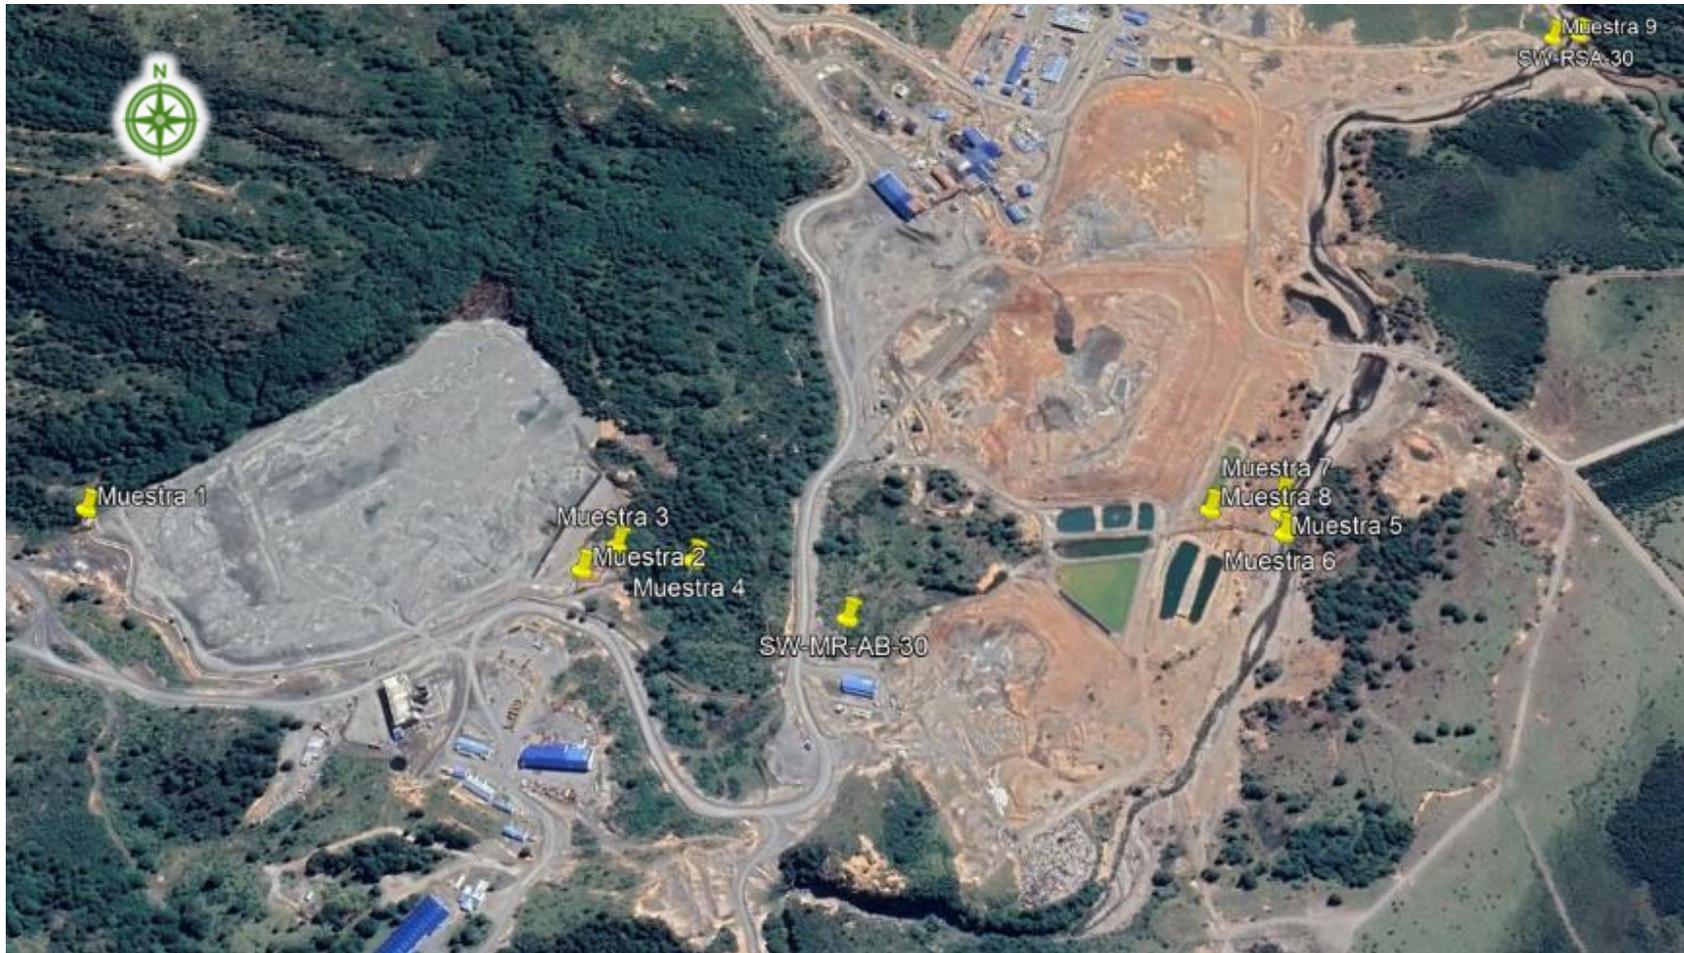
Figura 7.

La muestra 1 fue tomada en el vértice ubicado en el extremo oeste del relave (Ver figura 7 y tabla N°1), previo al inicio el sistema de captación de aguas superficiales, antes del relave, tomando esta muestra como control, considerando que el agua en esta zona no tiene contacto con relave Doña Rosa, podemos señalar que de las tres muestras tomadas aguas abajo de la punto de descarga de relaves; muestras 2, 4 y 8, las muestras 4 y 8 presentan una alteración respecto a la muestra 1, presentando valores superiores a la muestra 1 para los parámetros conductividad, pH, Sulfatos y Manganeso (Ver tabla N°1 y tabla N°2), además existe un evidente

Descripción del medio de prueba: Visualización de los 9 puntos de muestreo seleccionados por funcionarios de la DGA y SMA en fiscalización ambiental de fecha 15 de abril 2021 efectuada ab Minera Pacífico del Sur. Además, se señala el punto SW-MR-AB-30 y SW-RSA-30 correspondiente a punto de control de la empresa y cuyos resultados se incorporan al informe anual de seguimiento ambiental (Ver tablas 2 y 3).

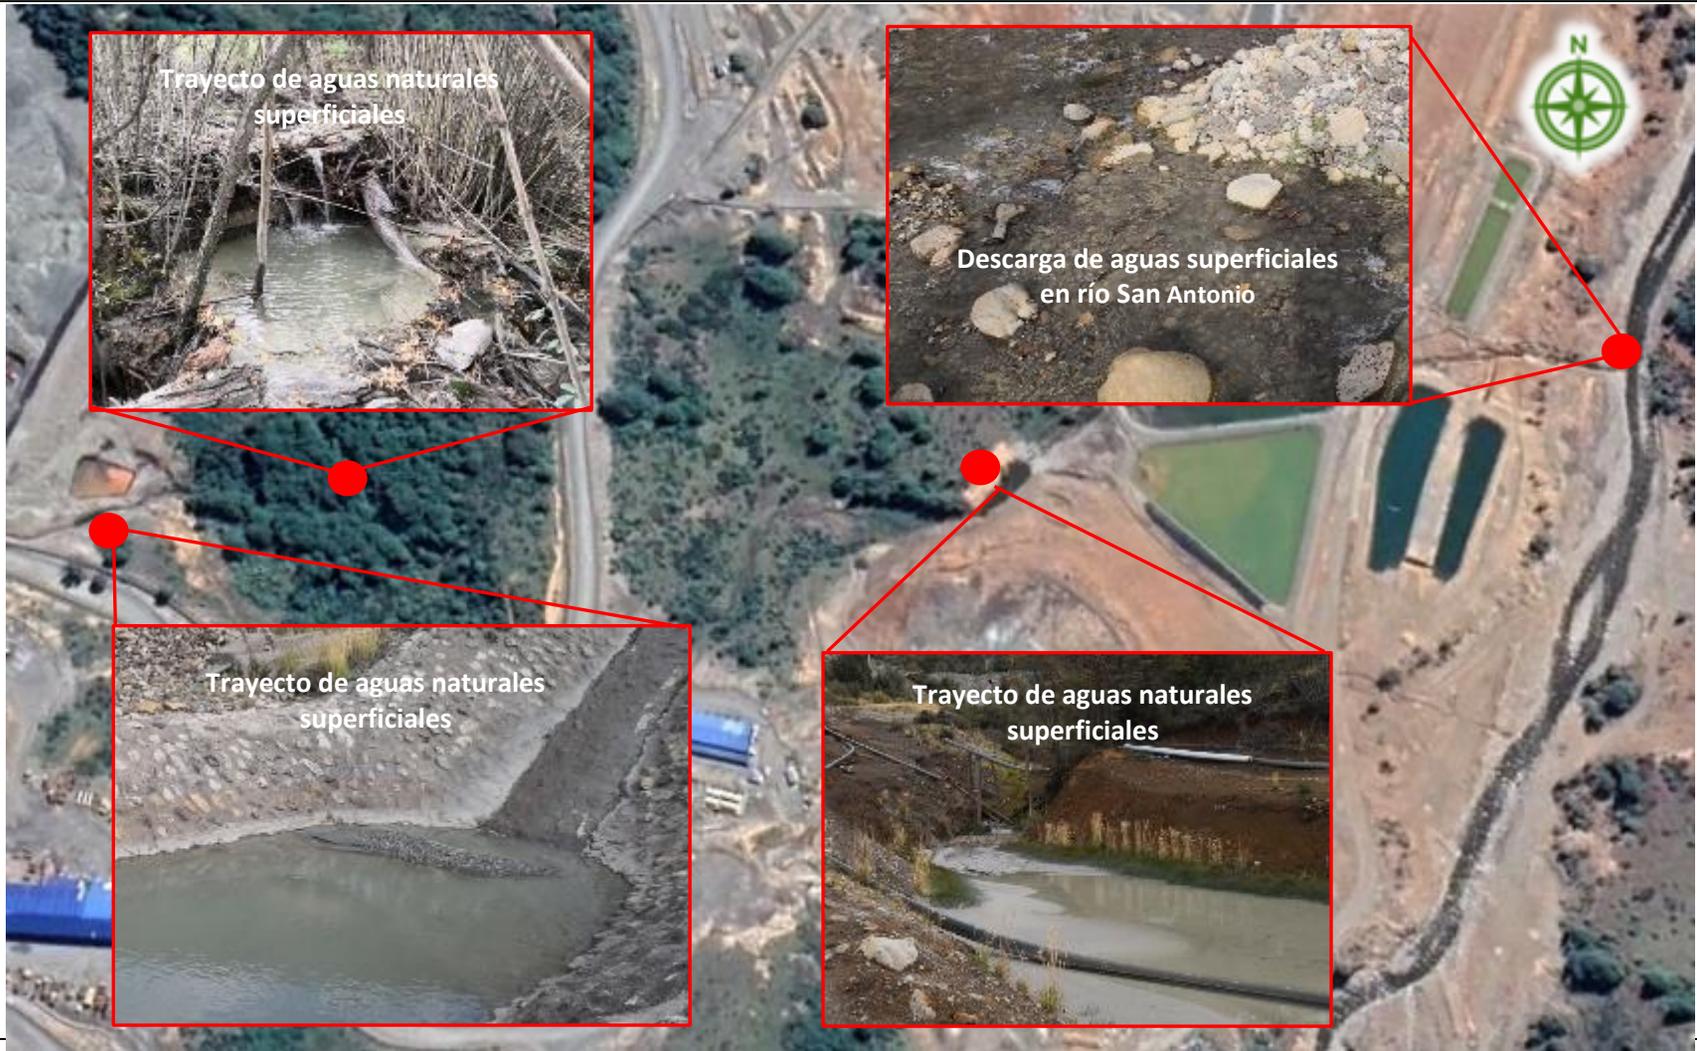
Figura 8.

Descripción del medio de prueba: Fotografías tomadas con fecha 15 de abril 2021, que muestran los puntos donde fueron tomadas y la presencia de residuos de relave depositados en el cauce de conducción de aguas superficiales, provenientes del área del relave doña Rosa, hasta su descarga en Río San Antonio.

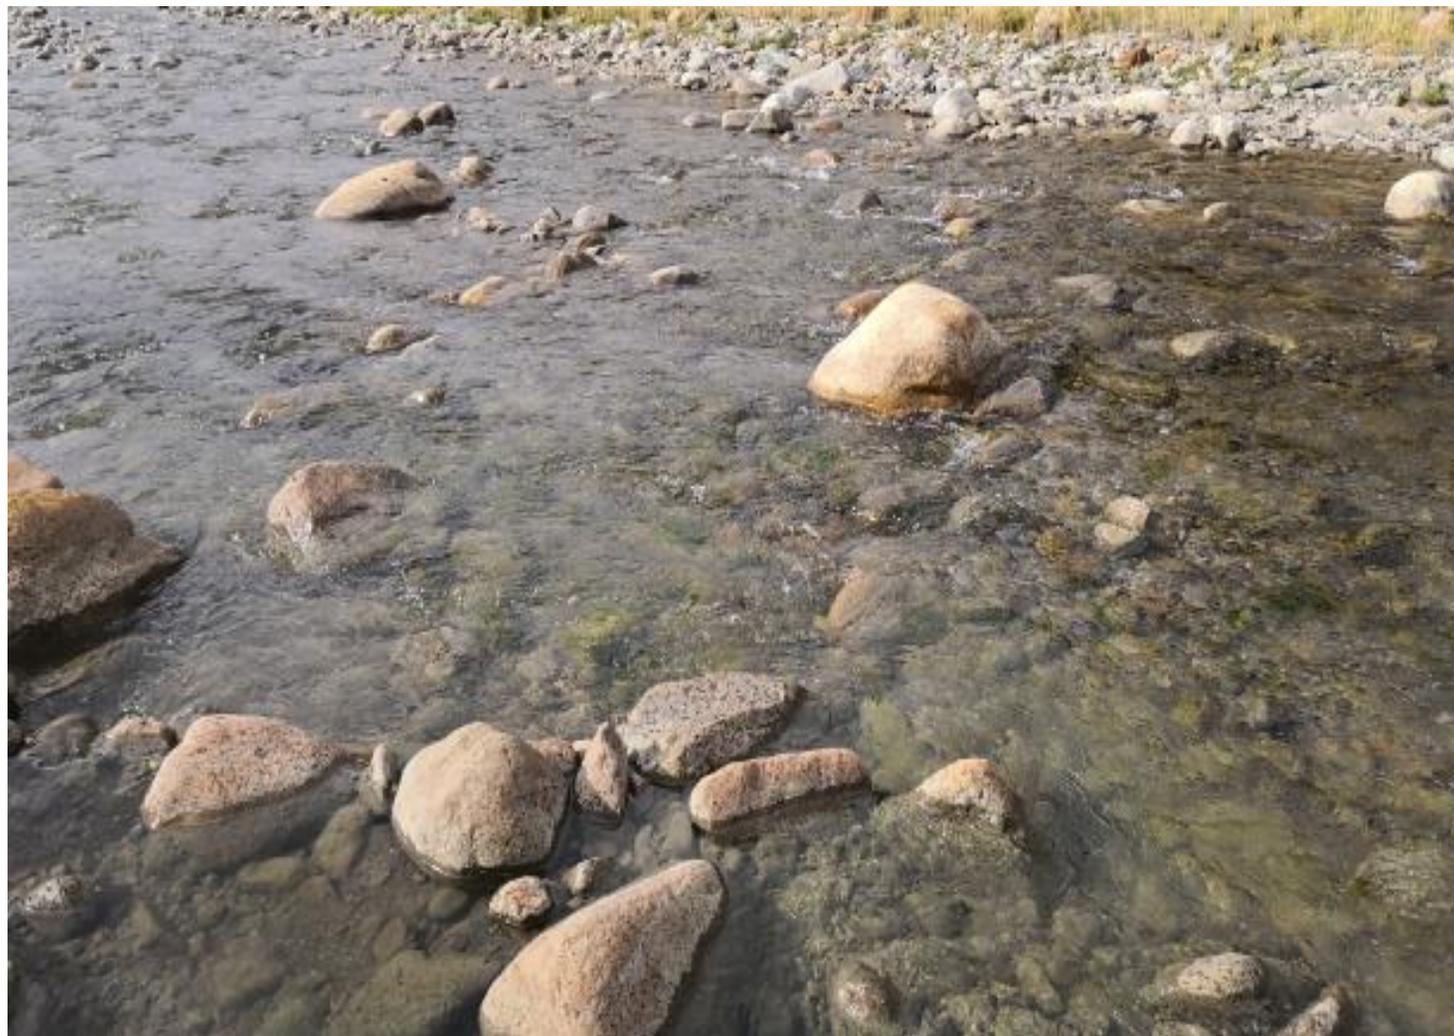
Fotografía 19

Luego de revisar los resultados de las muestras informadas por la DGA y considerando los hechos constatados en terreno en las fiscalizaciones efectuadas el 13 y 15 de abril de 2021, se constata que existe contacto de aguas de escorrentías superficiales con relaves en el depósito de relaves Doña Rosa, y que este contacto provocó alteración de su calidad. Al respecto se constató un aumento en los niveles de parámetros como; conductividad, pH, Sulfatos y Manganeso, en algunos de los puntos muestreados en el trayecto del curso de agua, alterándose además su coloración debido al depósito de residuos en el lecho del cauce, situación que se observa incluso en el lecho del estero San Antonio, específicamente en el punto de descarga donde se aprecia una pluma de dispersión con una extensión aproximada de 30 m aguas abajo (Fotografía 19)

Descripción del medio de prueba: Pluma de dispersión de sedimento de relave en Río San Antonio, desde el punto de descarga se extiende por 30 metros aguas abajo

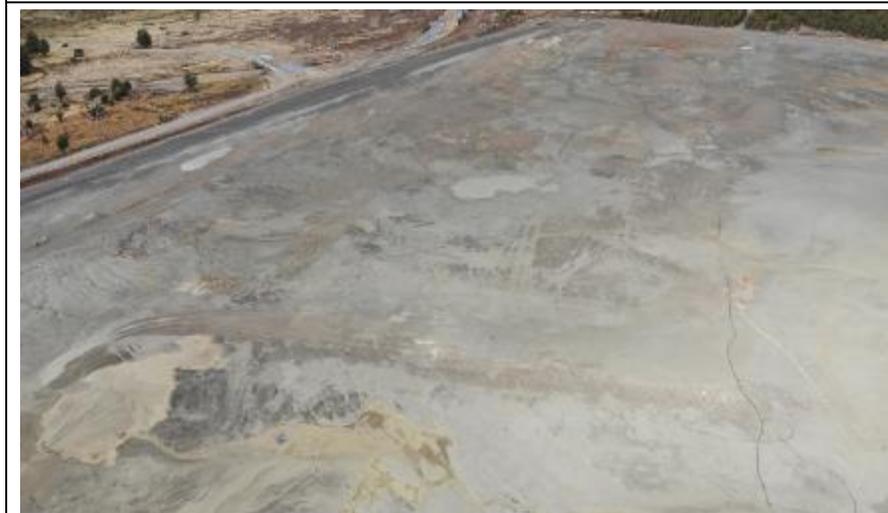
Fotografía 20

Descripción del medio de prueba: Cubeta de tranque de relave Confluencia. No se aprecia dispersión de material por efecto del viento.

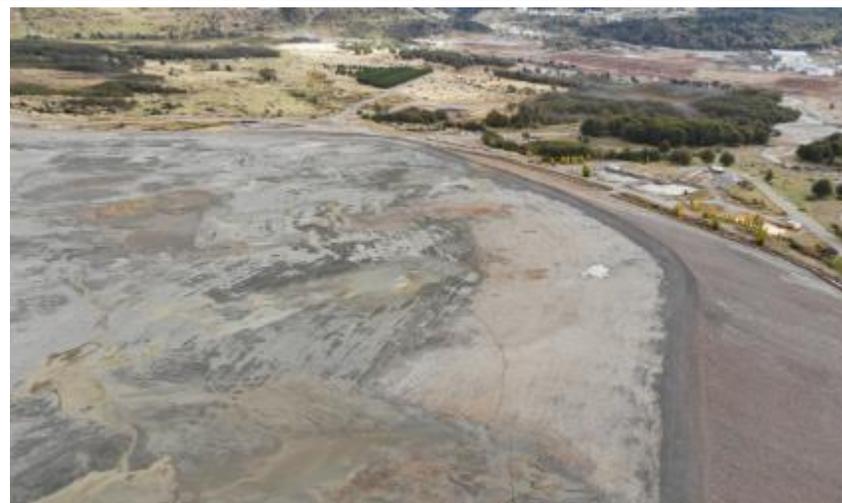
Fotografía 21

Descripción del medio de prueba: Aspensor en cubeta tranque relave Confluencia. No estaba funcionando al momento de la Fiscalización.

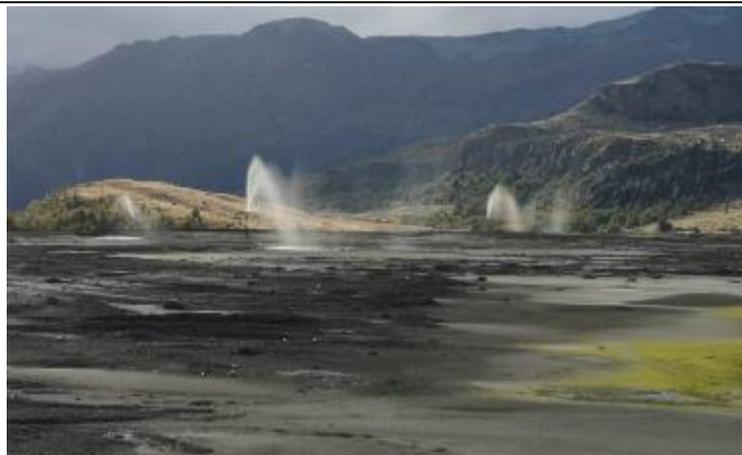
Fotografía 22

Descripción del medio de prueba: Registro enviado por el titular, se observa aspersiones funcionando en relave Confluencia

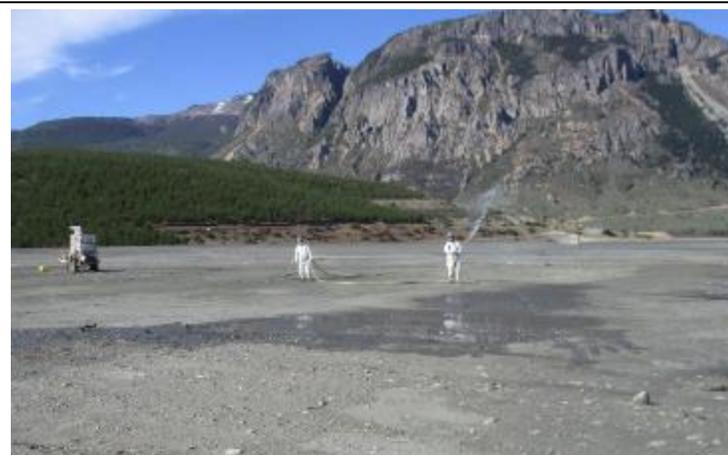
Fotografía 23

Descripción del medio de prueba: registro enviado por el titular, se aprecia Aplicación polímero floculante Profloc el año 2020 en relave Confluencia
