INFORME DE FISCALIZACIÓN AMBIENTAL

MINERA CERRO BAYO

DFZ-2021-392-XI-RCA

MARZO 2021

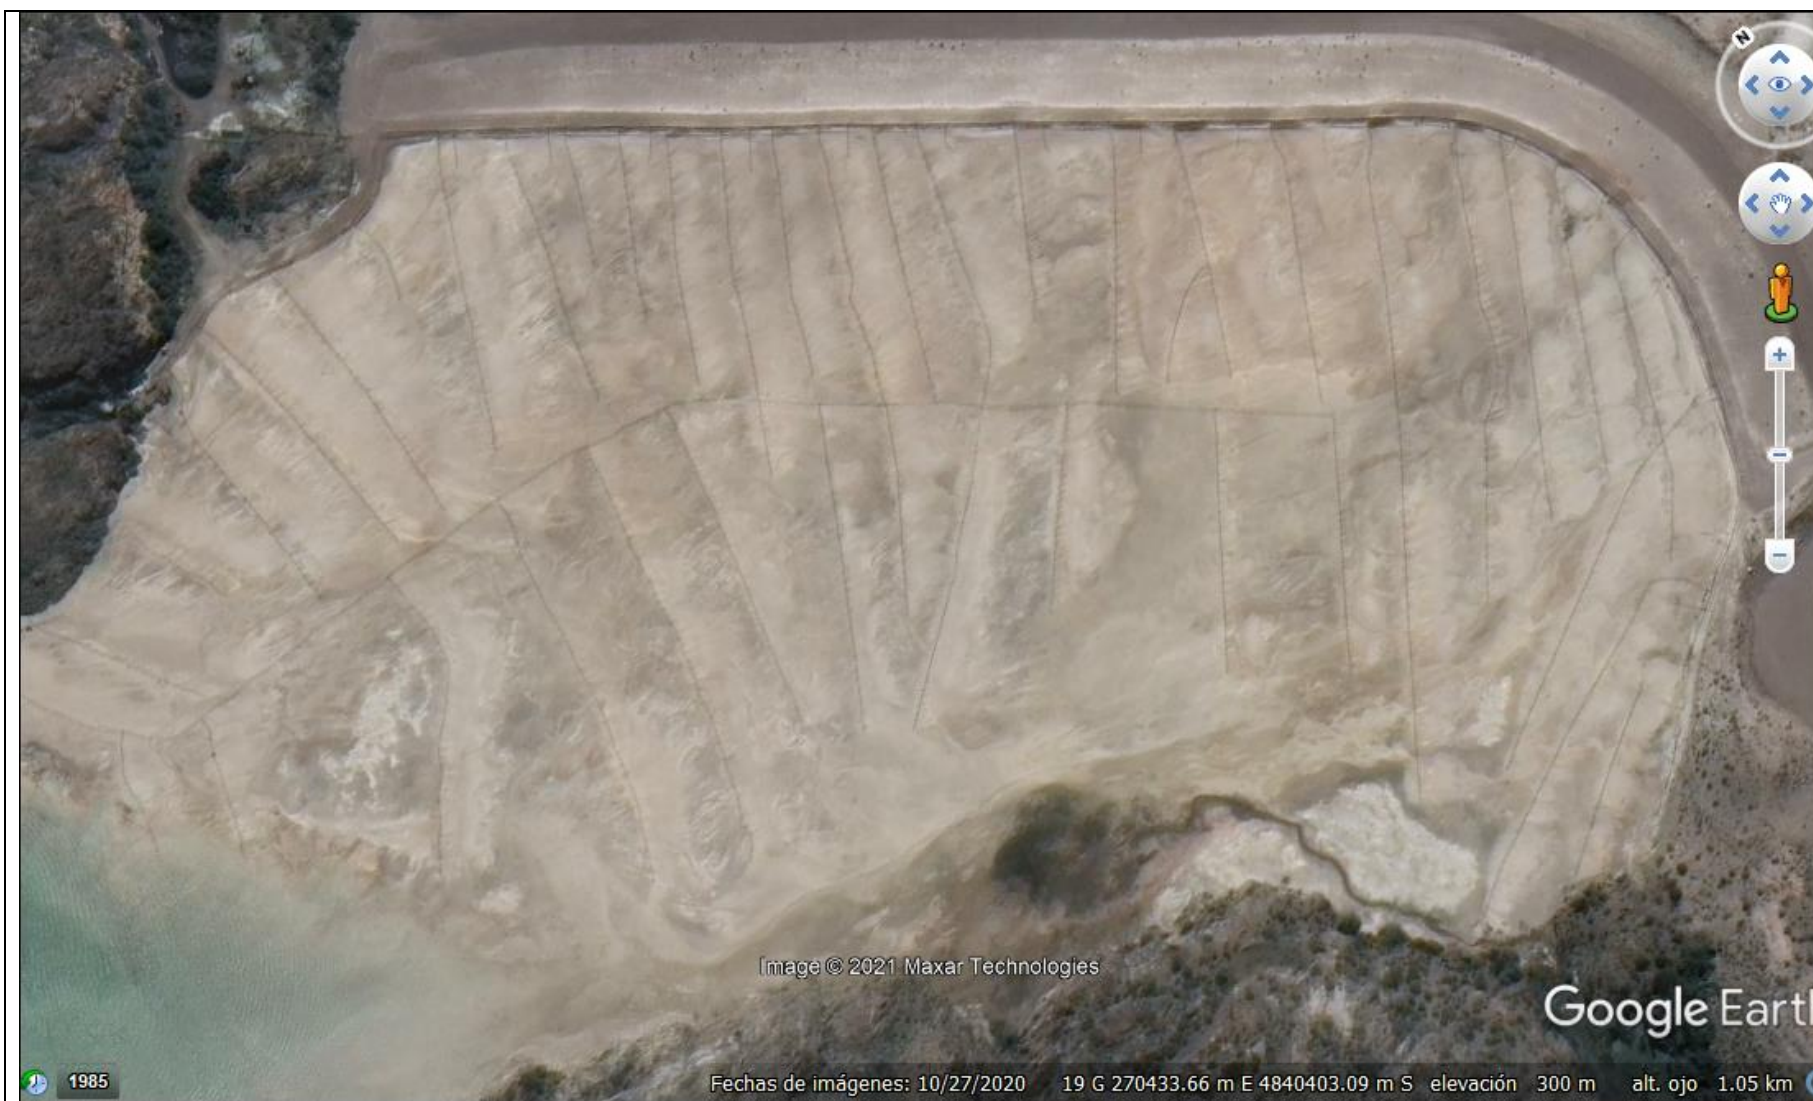
Imagen N°6

En la imagen se observa la red del sistema de humectación cubriendo la superficie de la cubeta del tranque Fachinal

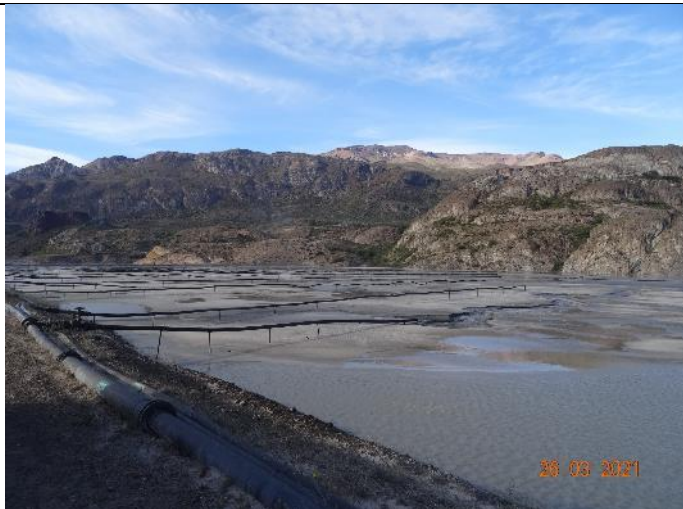
Fotografía 1

Número de Hecho Constatado: 1	Estación: 2
<p>Exigencia: RCA 188/2010, Considerando 3.8.5.2. Fase de Operación, a) Emisiones Atmosférica “...CMCB va a mantener el sistema de humectación de las áreas con potencial de emitir polvo producto del secado de la superficie por efecto del viento y el sol a través de una red de aspersores ubicados estratégicamente para controlar las emisiones. ...” <i>(Énfasis agregado)</i></p> <p>RCA 188/2010, Considerando 3.8.1.4. Sistema de Control de Polvo “Corresponde a una serie de tuberías de distintas medidas y aspersores de agua, localizados en la cubeta, con el fin de evitar la generación de polvo en suspensión. La línea de tubería se localiza 30 metros hacia el interior del muro, para la humectación de la superficie.” <i>(Énfasis agregado)</i></p>	
<p>Hecho(s) constatado(s) durante la fiscalización: No se dispone de un sistema de aspersores para la humectación de la cubeta. En su lugar existe una red de mangueras negras (tipo “plansa”) agujereado, utilizada para humedecer la cubeta (superficie) del tranque de relave (Fotografías 1,2 y 3).</p> <p>En fiscalización del 26 de marzo de 2021 la red de tuberías de agua cubría la totalidad de la cubeta (Imagen6) y la humectación era homogénea ya que se apreciaron que las tuberías abarcaban todo el área de la cubeta del tranque de relave (Fotografía 4). No se observó material suspendido por arrastre eólico de la cubeta del tranque de relave.</p>

Descripción Medio de Prueba: Tranque de relave completamente humectado

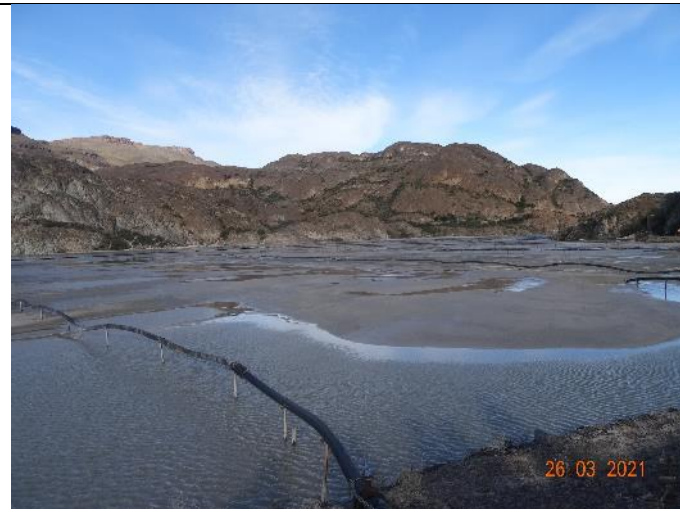
Fotografía 2

Descripción Medio de Prueba: Tranque de relave completamente humectado (vista noroeste)

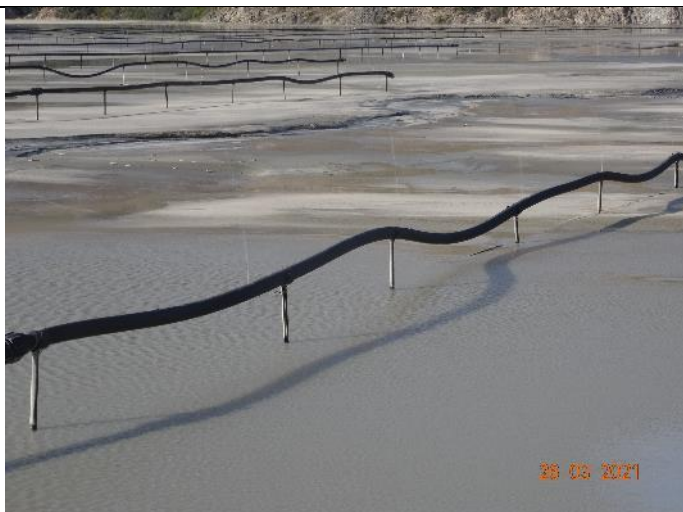
Fotografía 3

Descripción Medio de Prueba: Mangueras agujereadas que humectan la cubeta del tranque de relave.

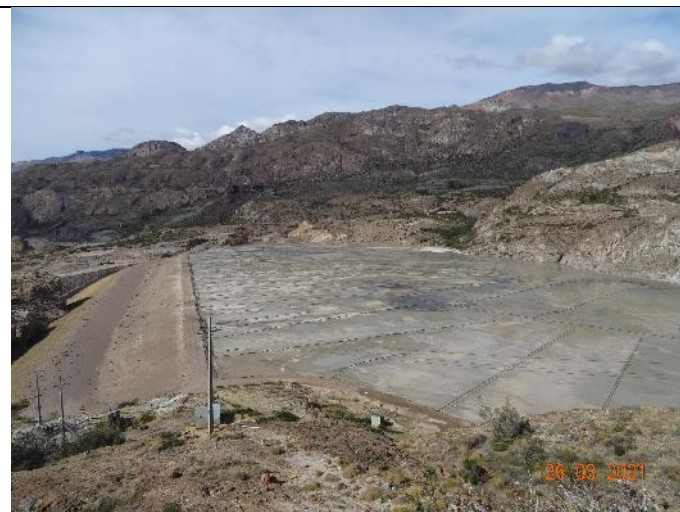
Fotografía 4

Descripción Medio de Prueba: Vista desde arriba, donde se aprecia la humectación completa del tranque de relave. No se observa arrastre eólico de material.

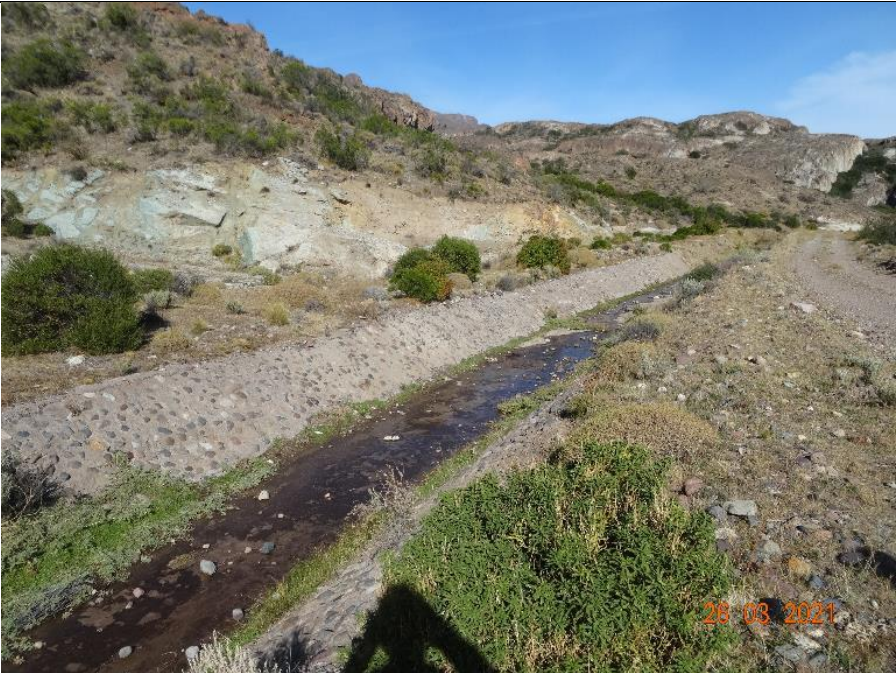
Número de Hecho Constatado: 2	Estación: 3
Exigencia: RCA 236/2014, Considerando 3.6 Descripción del Proyecto Canales de contorno. ”Los canales ubicados al sur del tranque tienen un ancho promedio de 3m y una profundidad promedio de 1 m con una longitud total aproximada de 1,8 Km y se encuentran revestidos en cemento”	
RCA 236/2014, Considerando 3.6.2.1 Inspección y Mantenimiento de canal de contorno El proyecto, desarrollará actividades de inspección y mantenimiento del canal de contorno con el objetivo de verificar que posea condiciones operativas adecuadas en todo momento.	
Hecho(s) constatado(s) durante la fiscalización: En fiscalización de fecha 26 de marzo de 2021, se constató los canales de contornos limpios, apreciándose el agua escurriendo de manera fluida y sin obstrucciones. En el sector sur del relave se aprecia el canal revestido en cemento y piedra en un tramo de aproximadamente 80 m (Fotografía 5). Pese a que el revestimiento no es completo, no se constatan impedimentos para cumplir la función de aislar los flujos de aguas superficiales del talud del tranque. Tampoco hay evidencia que permita suponer la existencia de riesgos mecánicos sobre la estabilidad del depósito atribuibles a una deficiente operación de este canal.

Fotografía 5	Fecha : 26-03-2021
Descripción Medio de Prueba: Canal de contorno al Sur del tranque de relave, se aprecia flujo continuo y transparente de agua, y recubrimiento de cemento y piedras

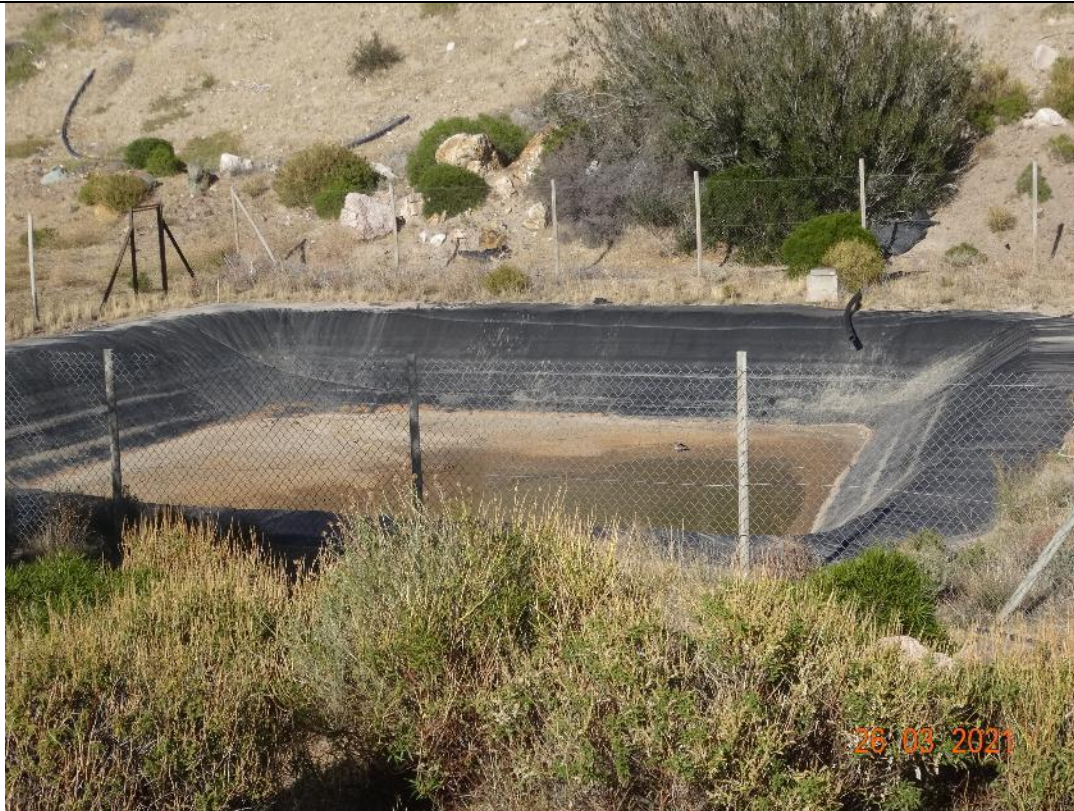
Número de Hecho Constatado: 3	Estación: 2
Exigencia: RCA 236/2014, Considerando 3.6 Descripción del Proyecto Dren Basal. ... bajo el dren basal se instalan tuberías de drenaje, las cuales captan las aguas del dren, transportando las aguas captadas a una poza de almacenamiento. De ésta, por medio de bombas, se recirculan las aguas al proceso.	
Hecho(s) constatado(s) durante la fiscalización: En la fiscalización se observó que las tuberías de drenaje, que captan el agua del dren basal del tranque, se encuentra sin agua (Fotografía 6). La piscina de dren basal se encuentra seca (Fotografía 6). El titular indica que el rebombeo de la piscina al tranque se realiza con una bomba portátil.

Fotografía 6	Fecha : 26-03-2021
Descripción Medio de Prueba: Las tuberías de drenaje se encuentra secas al igual que la piscina donde se reciben esta aguas.

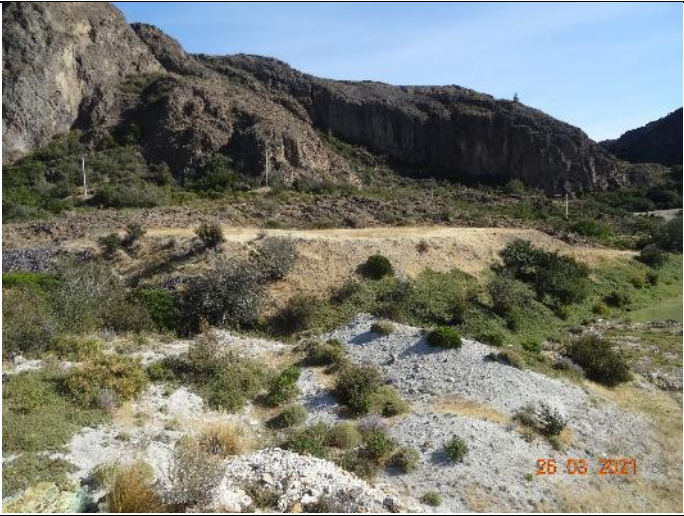
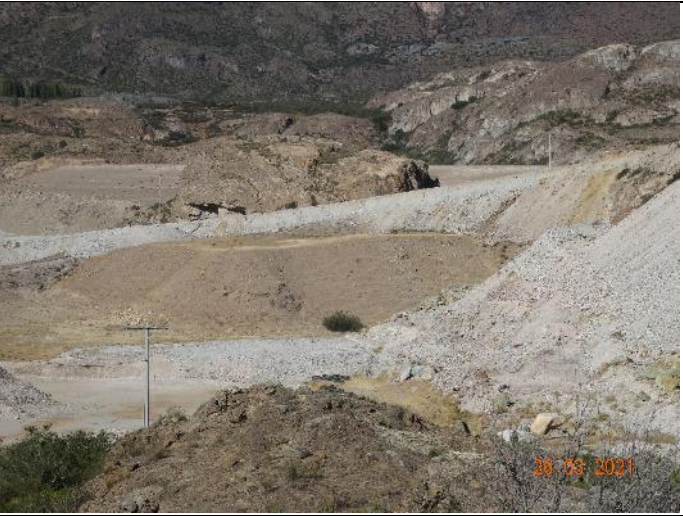
Número de Hecho Constatado: 4	Estación: 5,6,7
<p>Exigencia: RCA 129/2009 3.8.1.6 “...Acopiar el topsoil de manera que pueda ser utilizado para las labores de cierre de las diferentes instalaciones... .. El diseño y construcción de los depósitos de topsoil debe considerar los sistemas de drenaje superficial adecuados que incluyan canales de captación y derivación de aguas lluvias para evitar la erosión del acopio y pérdida del material al ser arrastrado por las aguas. ...”</p>	
<p>Hecho(s) constatado(s) durante la fiscalización: Durante la fiscalización se verificó el estado de 3 topsoil. Estos se encuentran estabilizados y sin rastros de erosión (Fotografía 7,8,9 y 10). Los depósitos se encuentran con vegetación nativa en sus taludes y su superficie.</p>

Fotografía 7	Fecha : 26-03-2021	Fotografía 8	Fecha : 26-03-2021
Descripción Medio de Prueba: Deposito de Top Soil con Vegetación en laderas y superficie sin rasgos de erosión.		Descripción Medio de Prueba: Deposito de Top Soil con Vegetación en laderas y superficie sin rasgos de erosión.

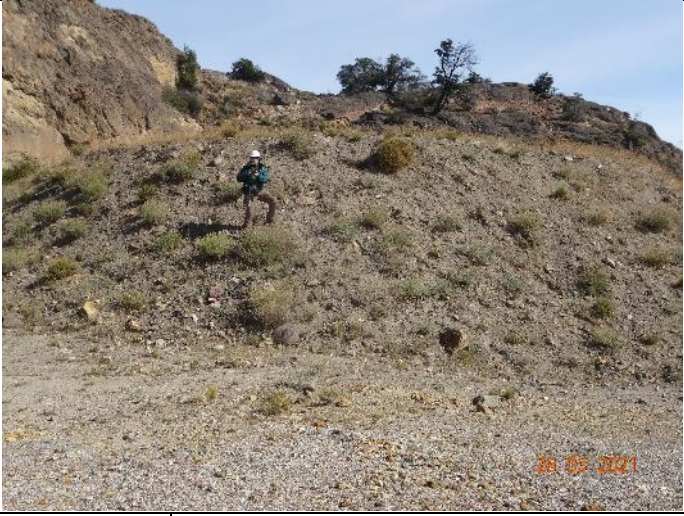
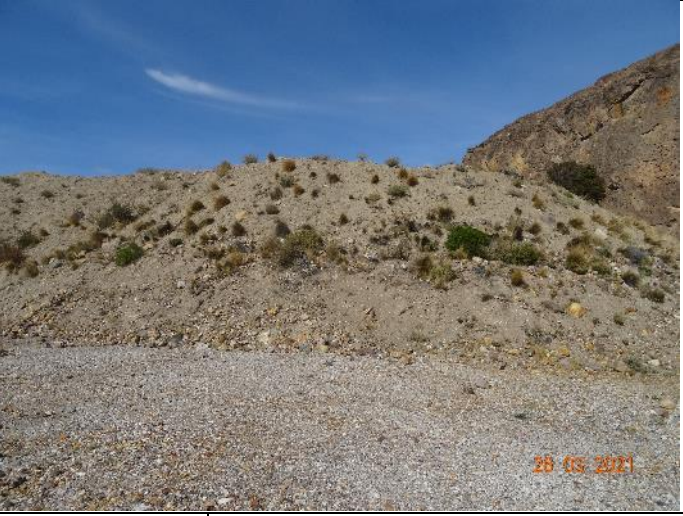
Fotografía 9	Fecha: 26-03-2021	Fotografía 10	Fecha: 26-03-2021
Descripción Medio de Prueba: Deposito de Top Soil con Vegetación en laderas y superficie sin rasgos de erosión.		Descripción Medio de Prueba: Deposito de Top Soil con Vegetación en laderas y superficie sin rasgos de erosión.

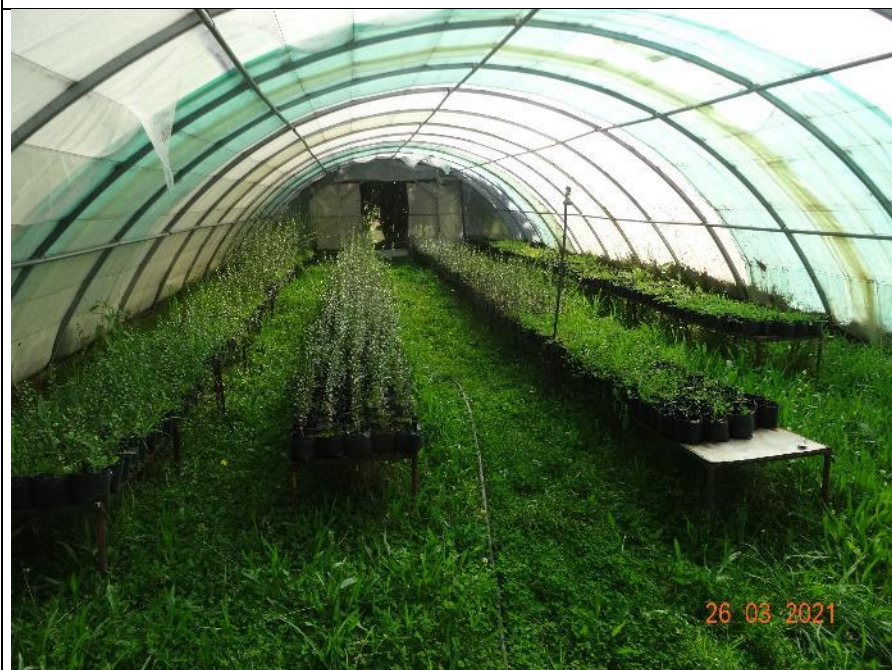
Fotografía 12

Descripción Medio de Prueba: Alrededor de 1600 Plantas de Schinus marchandii en invernadero del vivero.

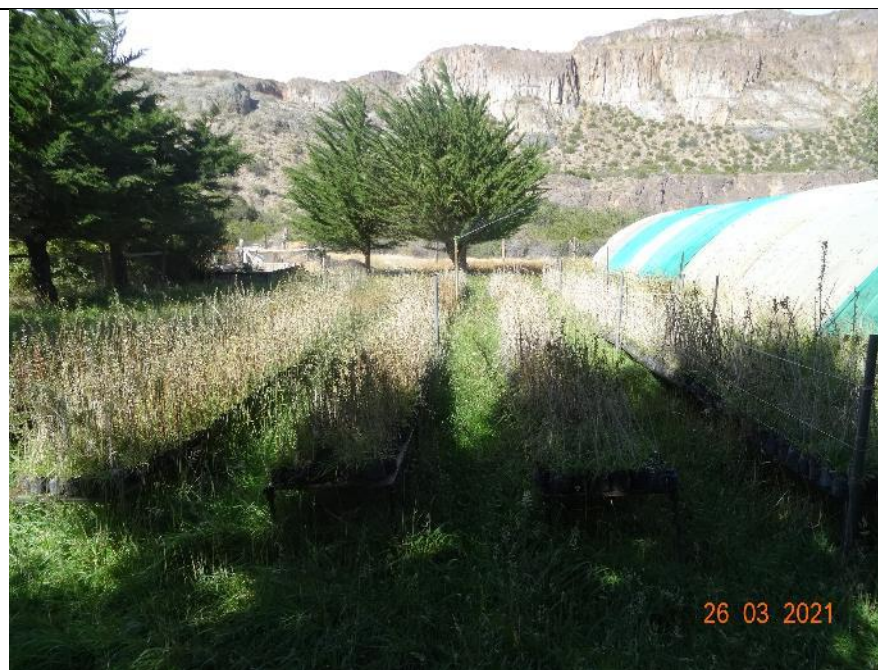
Fotografía 13

Número de Hecho Constatado: 6	Estación: 8
Exigencia: RCA 613/2006, Considerando 3.7. Descripción del Proyecto o Actividad “Al respecto, CMCB posee actualmente un vivero donde se cultivan más de 15.000 plantas anuales para ser usadas en el abandono y cierre de las distintas faenas. Se ha privilegiado el cultivo de especies arbustivas (fundamentalmente laura y calafate) que poseen las características adecuadas para desarrollarse en el área. El vivero será complementado con el cultivo de duraznillo, especie arbustiva que también se presenta abundantemente en el área..” RCA 129/2009 Considerando 3.8.1.6 Acopio de Topsoil “CMCB dentro de su Plan de Cierre considera la revegetación de las áreas intervenidas, para lo cual se ha acopiado el top soil y se cuenta con un vivero de 6.000 plantas las que serán incrementadas con la construcción de un segundo vivero durante el año 2009.”	
Hecho(s) constatado(s) durante la fiscalización: En inspección ambiental se estiman alrededor de 1600 plantas de Laura (schinus marchandii) en el invernadero (Fotografía 12) y según lo indicado por el encargado afuera del área del invernadero habría alrededor de 7500 plantas de Laura (schinus marchandii) (Fotografía 13).

Descripción Medio de Prueba: Vista de las plantas de Schinus marchandii mantenidas en exterior del vivero.

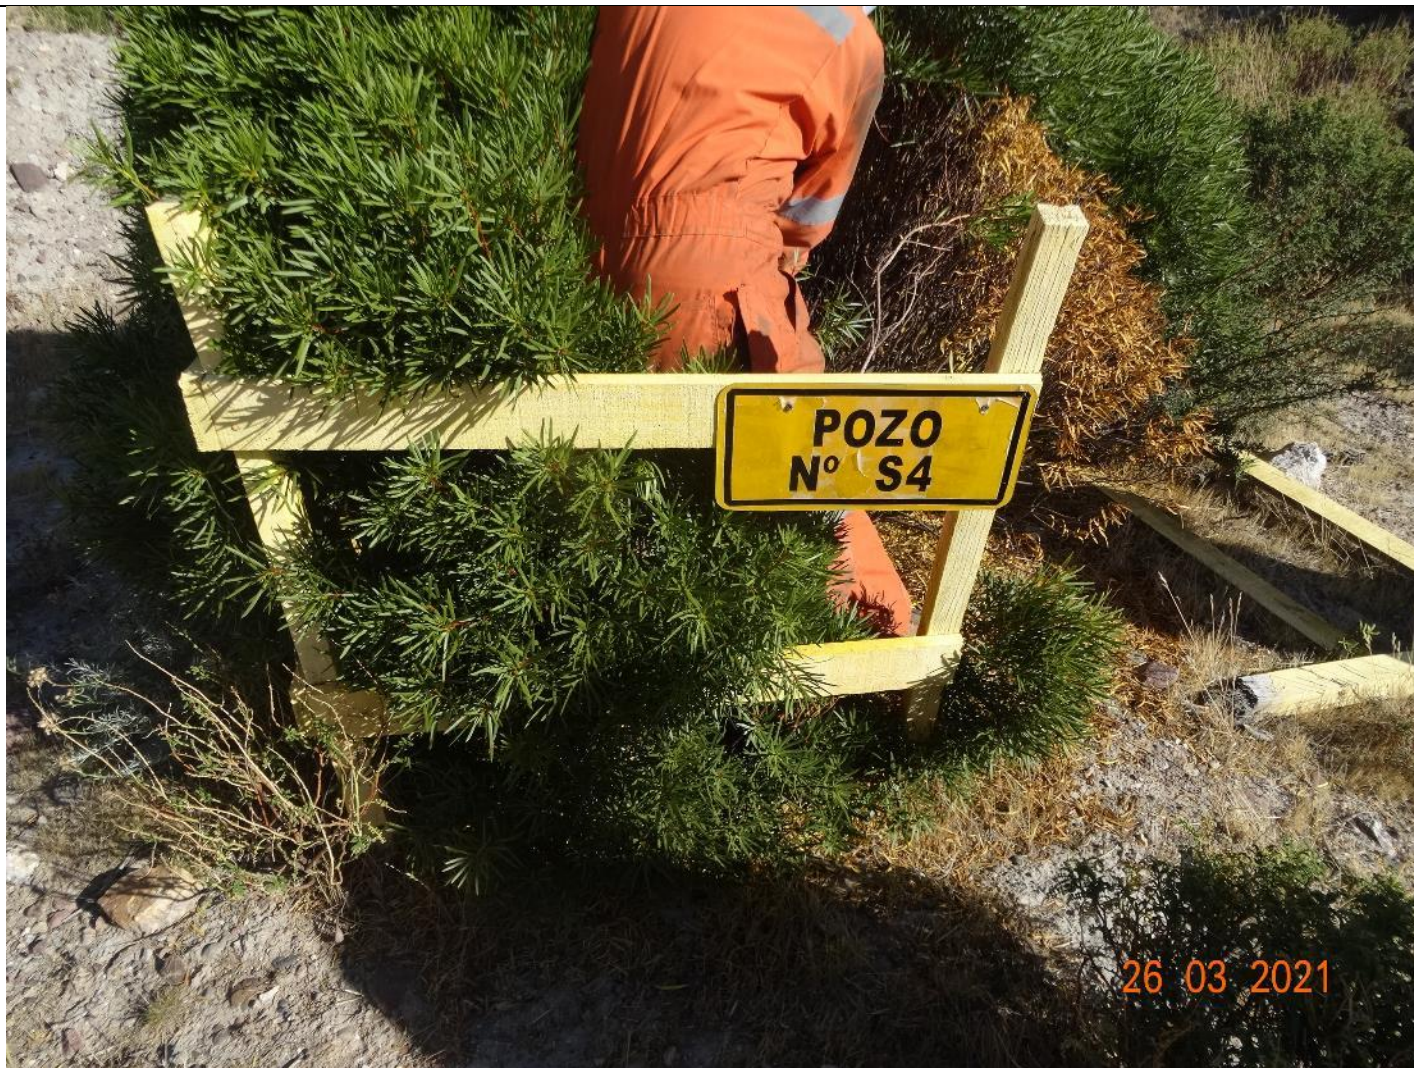
Fotografía 14

<p>Hecho(s) constatado(s) durante la fiscalización: El encargado menciona que el pozo 5 y pozos 13 se encuentran en la zona de subsidencia y para el monitoreo fue reemplazado por el pozo S4. El pozo S4 se le mide el nivel freático con pozometro encontrándose seco (Fotografía 14). La profundidad del pozo, desde el nivel de terreno es 16,97 m. En los informes de seguimiento ambiental de los años 2019 y 2020 (Anexo 3 y 6) se informa que el pozo S4 se encontró seco en ambos años, no pudiendo obtener muestra para su análisis químico.</p>

Descripción Medio de Prueba: Pozo S4 para monitoreo ambiental, el cual se encontraba seco al momento de la fiscalización

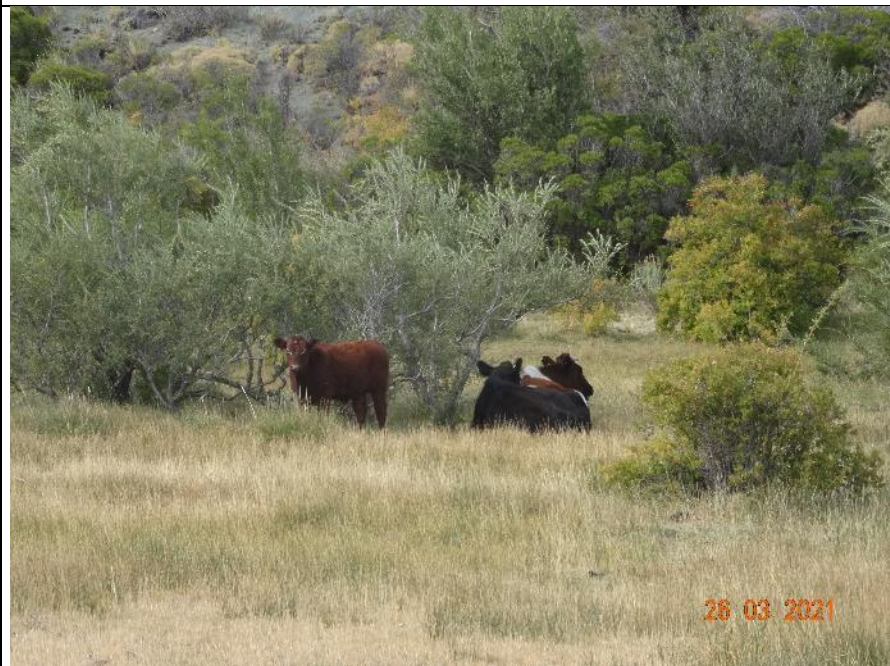
Fotografía 15

En la fiscalización se observaron ganado bovino fuera de la área de seguridad de las instalaciones de la Minera Cerro Bayo. (Fotografía 15 y 16).

Descripción Medio de Prueba: Bovinos ubicado al interior del recinto de la mina, pero fuera del área de seguridad.

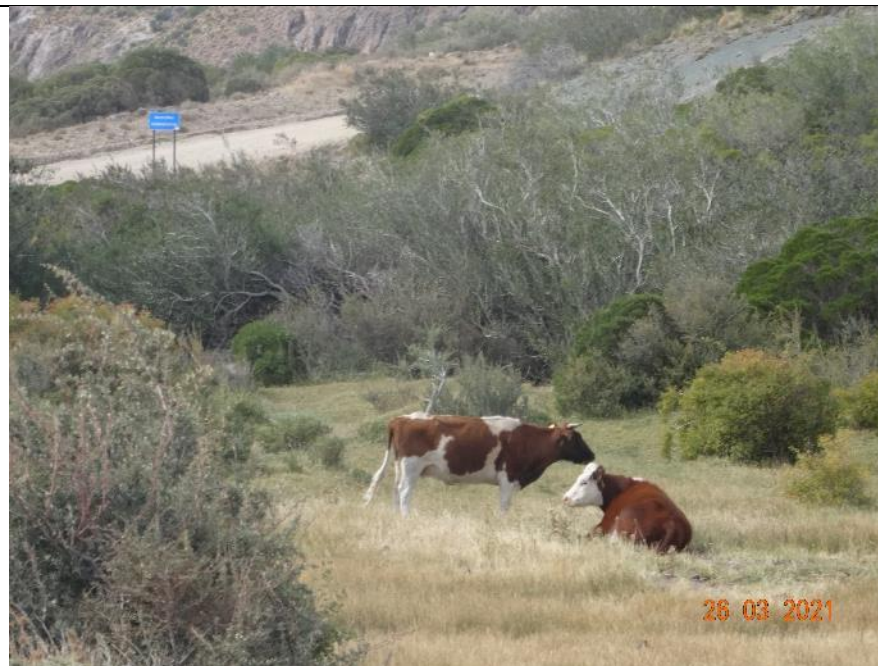
Fotografía 16

Descripción Medio de Prueba: Bovinos ubicado al interior del recinto de la mina, pero fuera del área de seguridad.

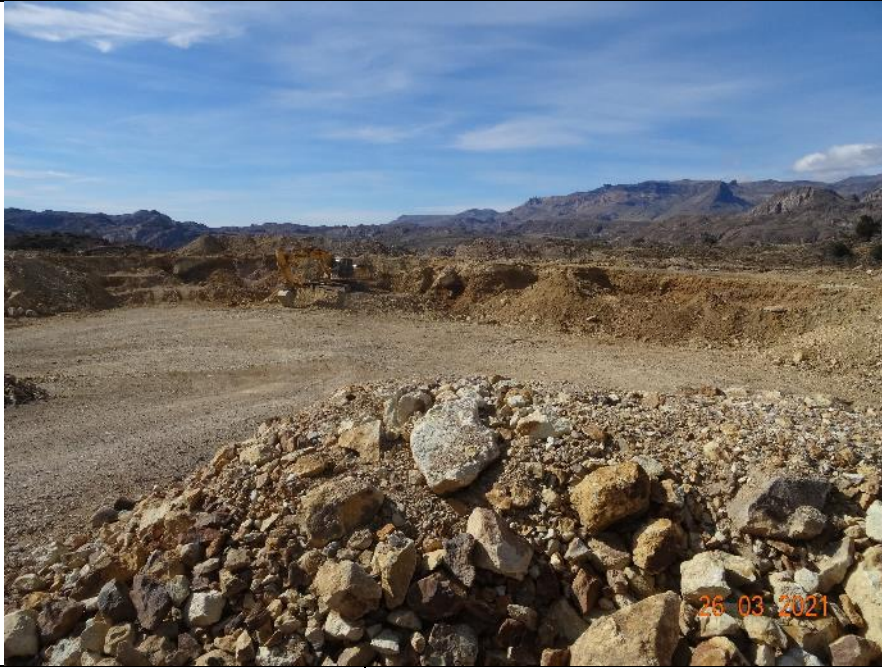
Fotografía 17

En el sector de laguna Cisnes se observó maquinaria removiendo el material de deposito de estéril para procesarlo y hacerlo concentrado. (Fotografía 17 y 18)

Descripción Medio de Prueba: Maquinaria trabajando en botadero de estéril cercano a la Laguna Cisnes.

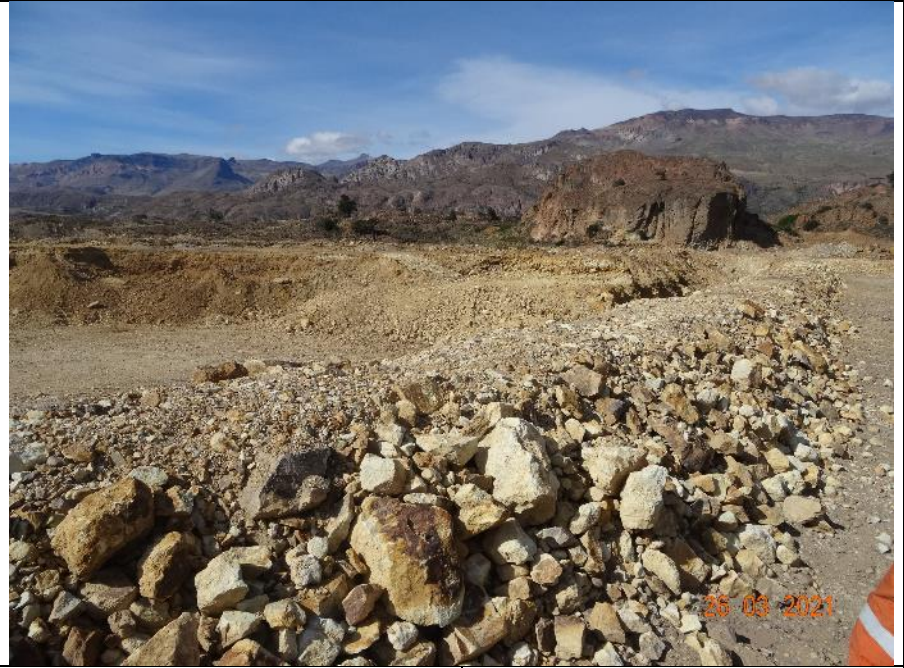
Fotografía 18

Descripción Medio de Prueba: Remoción de material en botadero de estéril cercano a la Lagunas Los Cisnes.

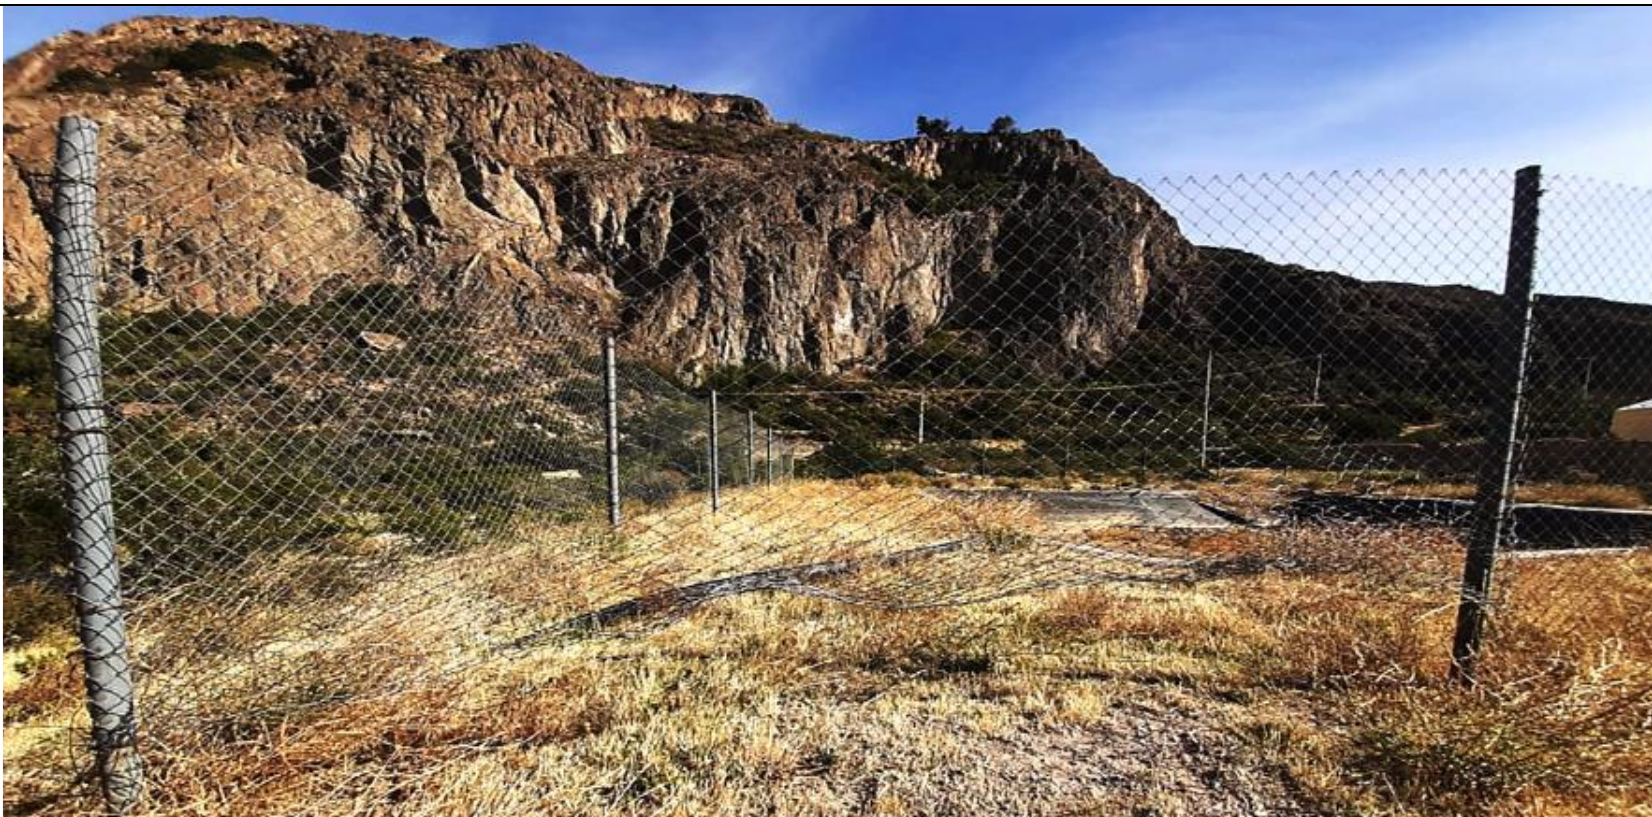
Fotografía 19

En informe REPORTE TÉCNICO, INSPECCIÓN AMBIENTAL/ MINERA CERRO BAYO (Anexo 2) del SAG se indica que existe un cerco perimetral dañado en una de las piscinas de procesos minero (Fotografía 19).

Descripción Medio de Prueba: Cerca de Piscina de procesos presenta daño menores en uno de sus lados. Ubicacion piscina UTM 4841157 N 270701 E WGS 84 HUSO 19.

En mail de respuesta (Anexo 5) a Res. Ex. AYS N° 31/2021 el titular envía fotografías donde se verifica que el cerco perimetral fue reparado (Fotografía 20 y 21).

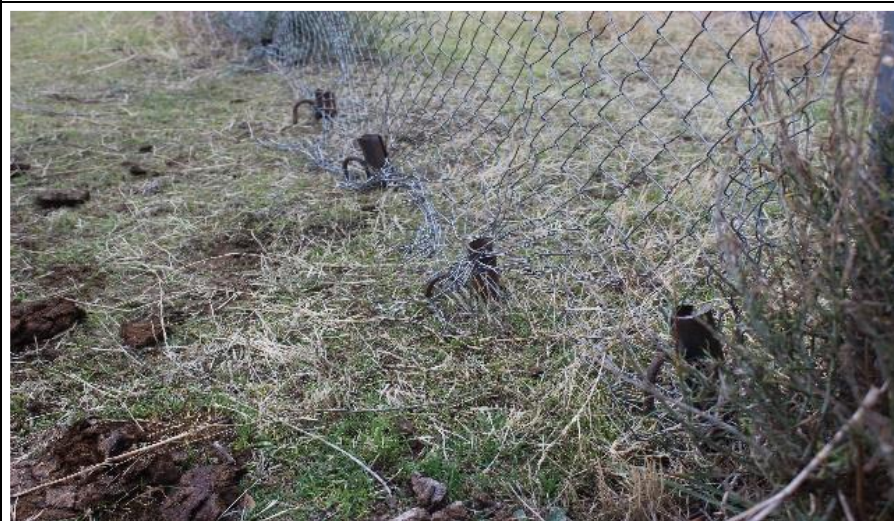
Fotografía 20 Fecha : 09-06-2021 (Fuente:Email Respuesta del titular, Anexo 5)

Descripción Medio de Prueba: Pernos metálicos para fijación de la malla.

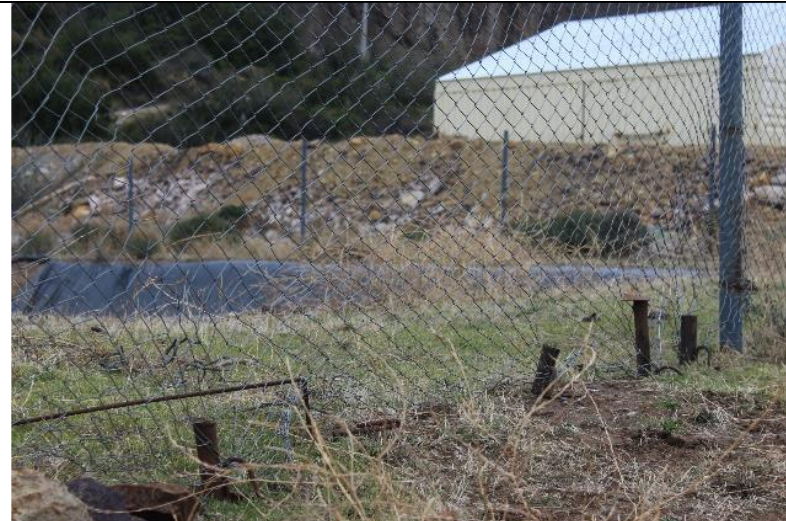
Fotografía 21 Fecha : 09-06-2021 (Fuente:Email Respuesta del titular, Anexo 5)

Descripción Medio de Prueba: Pernos metálicos a ras de suelo para fijar malla

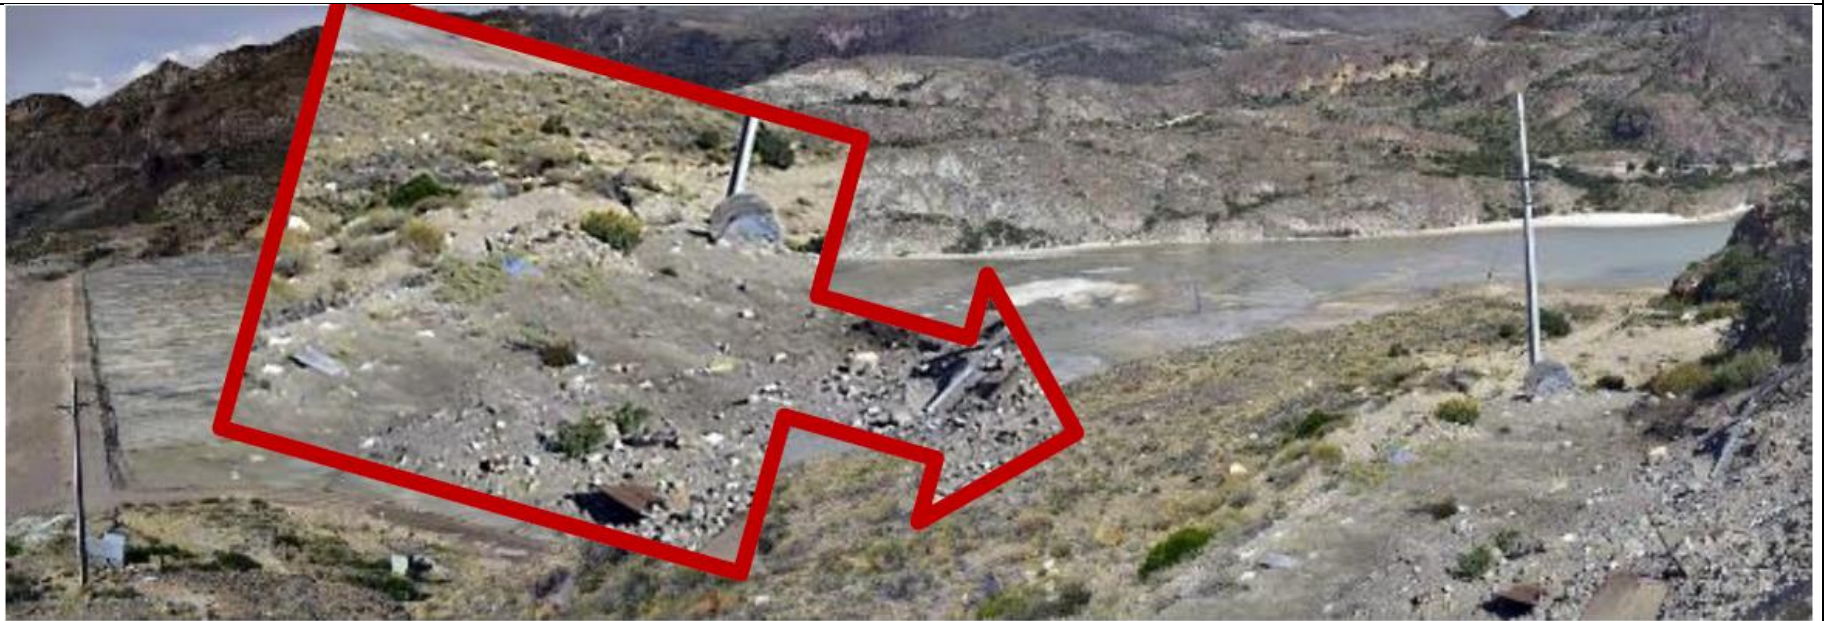
Fotografía 22

En la RCA N° 129/2009 considerando 3.8.3.3 Residuos Sólidos se indica lo siguiente “Los residuos industriales tales como chatarras, correas, motores dados de baja, alcanzarían a los 100 kg/mes, serán depositados, al igual que los residuos domésticos en el vertedero que CMCB posee en Laguna Verde” .En informe REPORTE TÉCNICO, INSPECCIÓN AMBIENTAL/ MINERA CERRO BAYO (Anexo 2) del SAG que se observaron resto de chatarra y otros residuos cercano al tranque de relave (Fotografía 22).

Descripción Medio de Prueba: Chatarra cercana al tranque de relave. Ubicacion chatarra UTM 4840716 N 270146 E WGS 84 HUSO 19.

En mail de respuesta (Anexo 5) a Res. Ex. AYS N° 31/2021 el titular envía fotografías donde se verifica que los residuos fueron retirados desde la ladera cercana al tranque de relave (Fotografía 23 y 24) y que la ladera se encuentran sin restos de chatarra u otros residuos (fotografía 25 y 26)

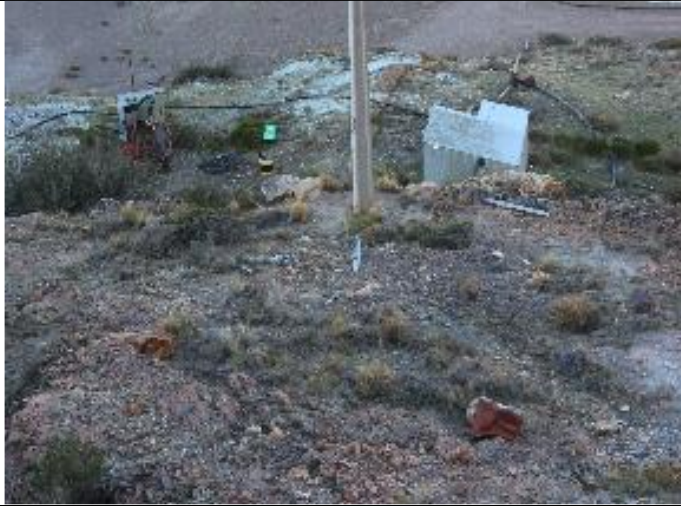
Fotografía 23

Descripción Medio de Prueba: Residuos y chatarra en ladera cercana al tranque de relave.

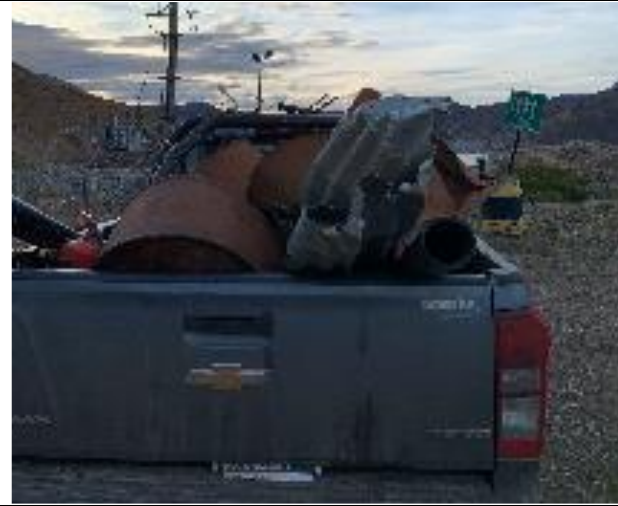
Fotografía 24

Descripción Medio de Prueba: Retiro de desechos.

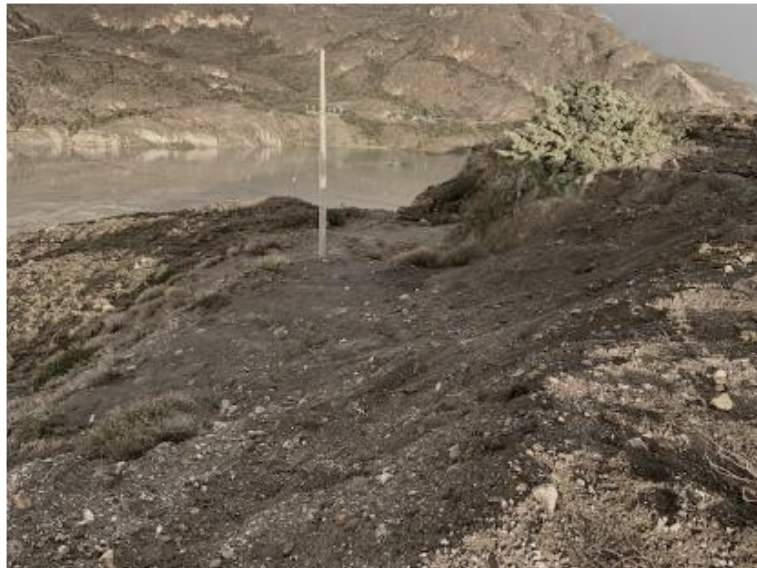
Fotografía 25

Descripción Medio de Prueba: Ladera cercana a tranque sin desechos.

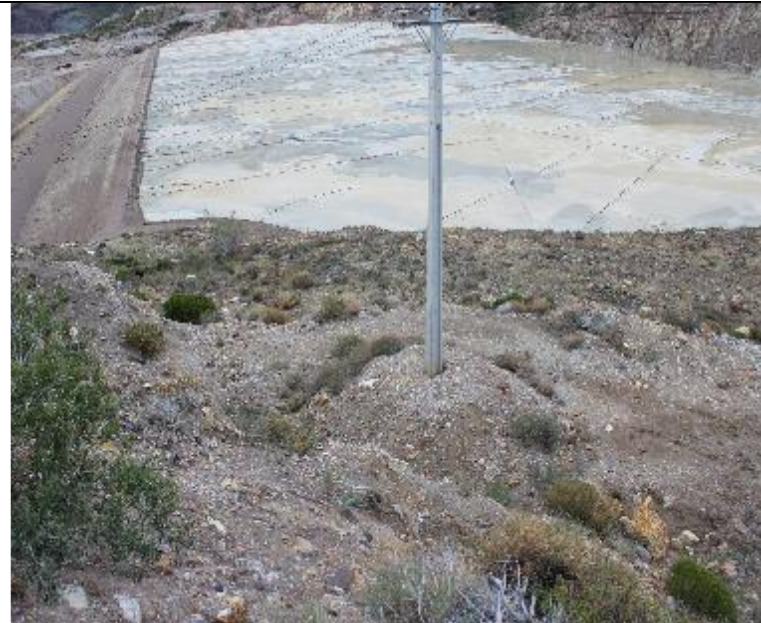
Fotografía 26

Descripción Medio de Prueba: Ladera cercana a tranque sin desechos.
