INFORME TÉCNICO DE FISCALIZACIÓN AMBIENTAL

RELLENO CERRO LA LEONA

DFZ-2021-668-XIII-RCA

JULIO 2021

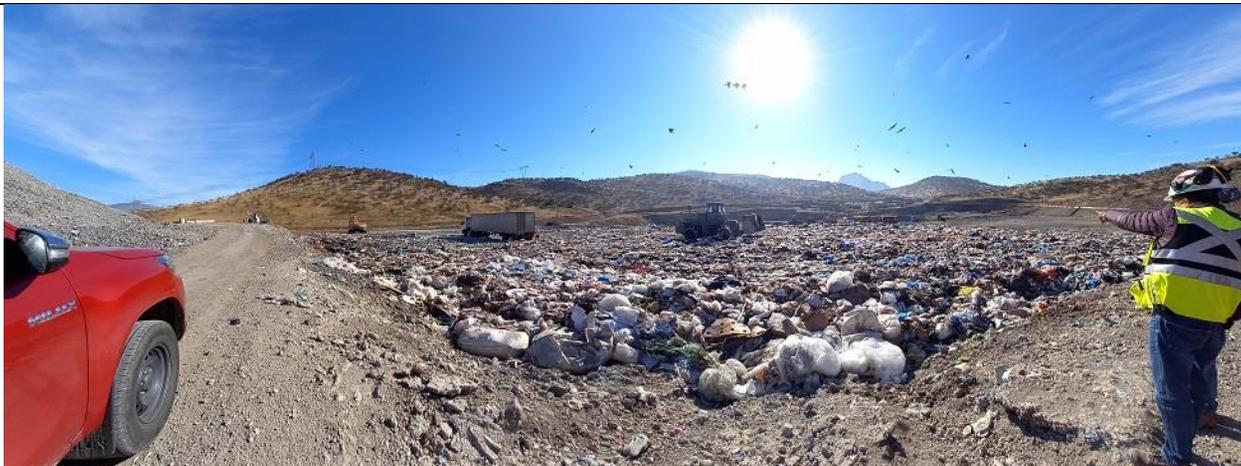
Fotografía 1.

Hecho (s): a. Se observó desde un mirador dentro del relleno el frente de trabajo (Fotografía 1), señalando Felipe Meléndez que se encuentran en la cota 786 msnm y que están recibiendo cerca de 500 ton/día de residuos.	
Examen de información: a. En el Informe de AAI de abril 2021, se adjunta el informe mensual de operación “Planta de Tratamiento Integral de Residuos Cerro La Leona”, donde aparece el cuadro de volúmenes y densidades obtenidas en la operación, del cual se recogen las mediciones topográficas de los años 2017 a 2021, además de las toneladas anuales recepcionadas (Tabla 1 y 2). De acuerdo a estos antecedentes, el relleno sanitario nunca ha superado la cantidad de residuos recepcionada anualmente, señalada en la RCA N°516/2002.

Descripción Medio de Prueba: Frente de trabajo

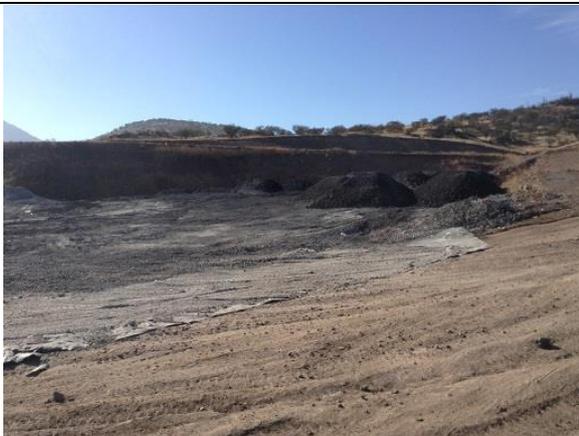
Fotografía 2.

- Respecto al material de cobertura utilizado, en base a mezcla de tierra con escorias (Fotografía 2), Felipe Meléndez informó que estas últimas provienen de Gerdau Aza, contando con análisis que indican que son no peligrosas. En la fotografía 2 se observa el lugar destinado para acumular las escorias, las cuales se acopian sobre una geomembrana de HDPE.
- Se observaron en el frente de trabajo residuos descubiertos y un compactador operando al momento de la inspección (Fotografías 3). El titular señaló que tienen 2 compactadores, y que los residuos observados corresponden a 1 día. Se observó 1 bulldozer y excavadora detenidos.

- c. En conclusión, es posible señalar que la escoria de fundición cuenta con caracterización y análisis de peligrosidad de los años 2016 y 2018, los que arrojaron que corresponde a un residuo no peligroso, y que la empresa generadora cuenta con resolución sanitaria para disponer este residuo en el Relleno Sanitario Cerro La Leona. En el frente de trabajo se realizaban trabajos de compactación y la cobertura se ejecuta con la escoria mezclada con tierra, tal como se observó en distintos sectores de la Fase 1B y en Fase 1A ya concluida.

Descripción Medio de Prueba: Acopio de Escoria para utilizarla como cobertura

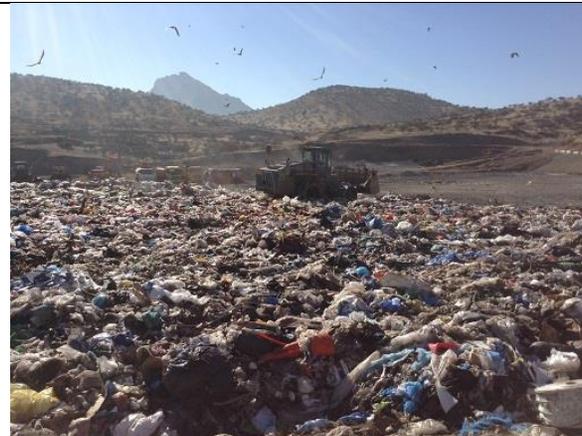
Fotografía 3.

Descripción Medio de Prueba: Trabajos de compactación en frente de trabajo.

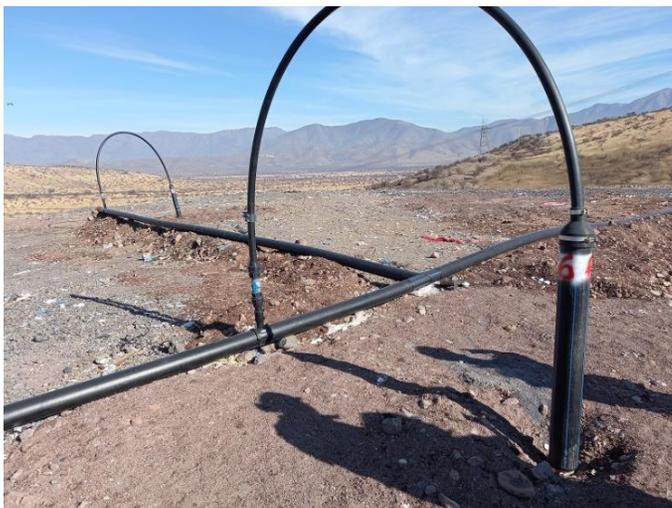
Fotografía 4.

Descripción Medio de Prueba: Pozos de extracción de biogás en sector Fase 1A.

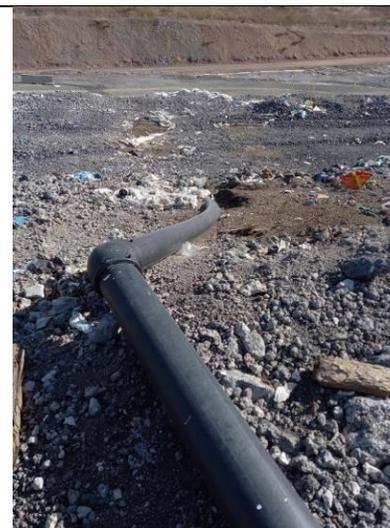
Fotografía 5.

Descripción Medio de Prueba: Tubería que baja a la planta de quema de biogás desde sector Fase 1A.

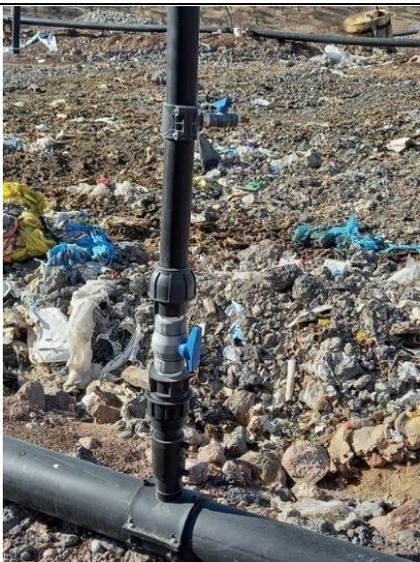
Fotografía 6.

Descripción Medio de Prueba: Válvula para tomar muestras en sector Fase 1A.

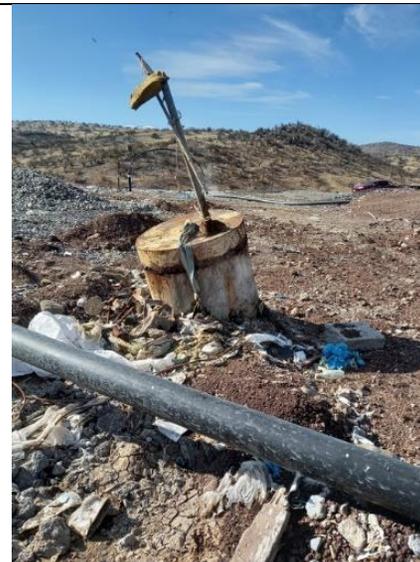
Fotografía 7.

Descripción Medio de Prueba: Chimenea de ventilación en sector Fase 1A.

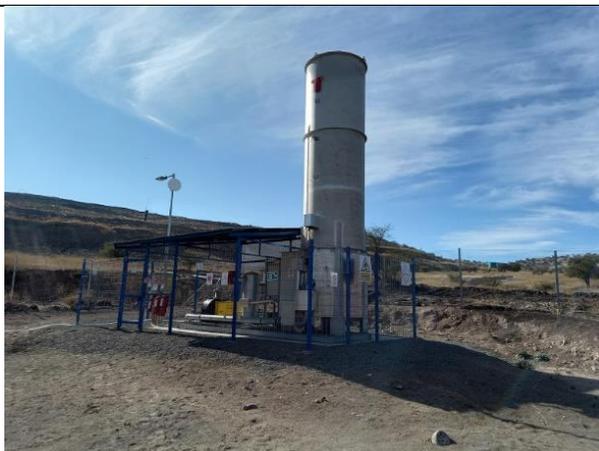
Fotografía 8.

Descripción Medio de Prueba: Planta de quema de biogás.

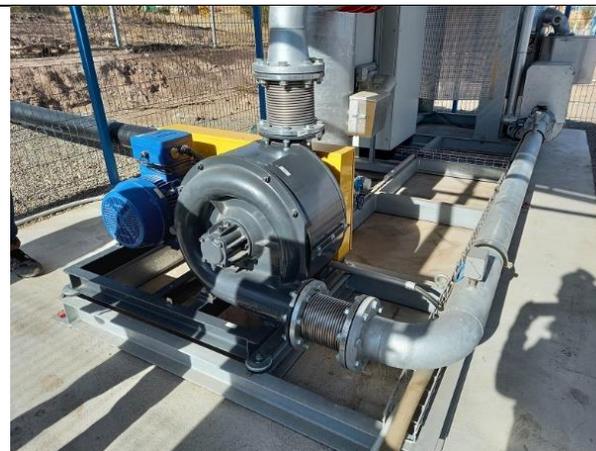
Fotografía 9.

Descripción Medio de Prueba: Planta de quema de biogás.

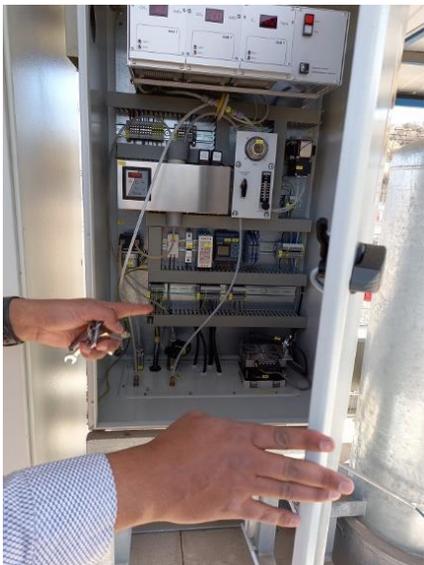
Fotografía 10.

Descripción Medio de Prueba: Panel del analizador de la planta de quema de biogás.

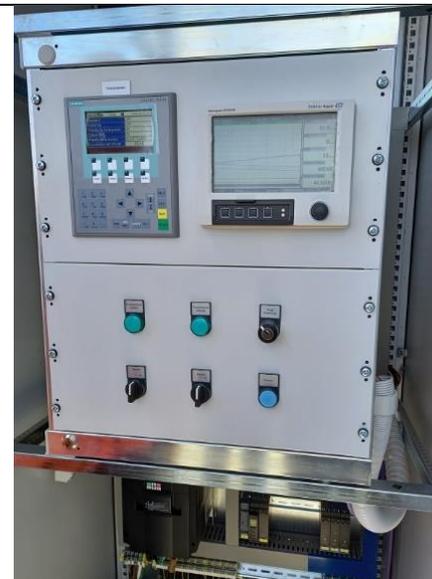
Fotografía 11.

Descripción Medio de Prueba: Panel para visualizar las mediciones de CH₄, CO₂, O₂ y Temperatura, de la planta de quema de biogás.

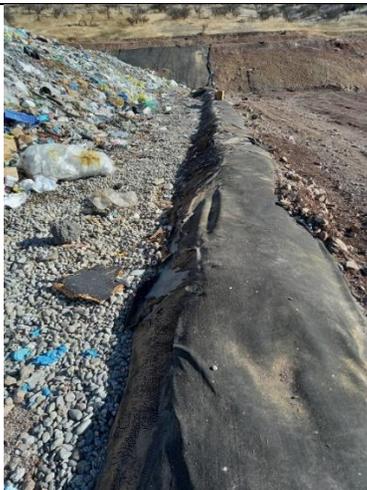
Fotografía 12.

- a. Se accedió al sector norte de la Fase 1B del relleno, donde se produjo un amago de incendio (Fotografías 12), identificado por Felipe Meléndez como superficial, dado que, a través de calicatas, se observó que no habría afectación a la impermeabilización (Fotografías 13). Al respecto Felipe Meléndez señaló que durante el mes de mayo, la SEREMI de Salud fue dos veces, y que se encuentran con sumario sanitario.

Descripción Medio de Prueba: Sector norte Fase 1B donde se produjo el amago de incendio.

- e. Finalmente, sin perjuicio de lo anterior, se deberá mantener un seguimiento permanente del sector afectado, a efectos de controlar futuros amagos de incendio, en caso de ocurrir, toda vez que pudieran existir al interior de la masa de residuos algunos residuos aún encendidos, que pudieran entrar en combustión espontánea.

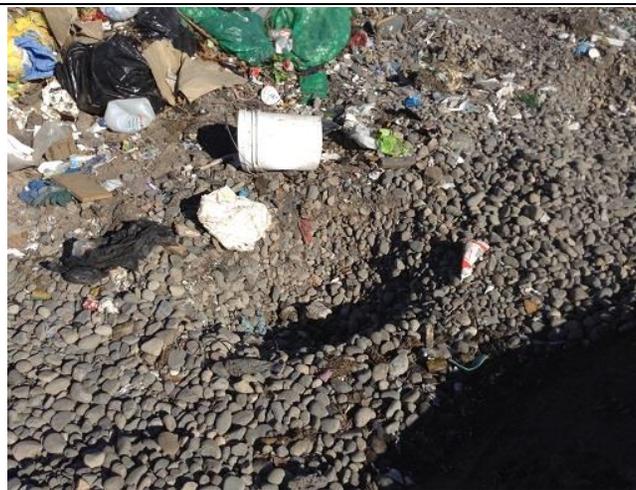
Fotografía 13.

Descripción Medio de Prueba: Despeje de grava para verificar estado de impermeabilización.

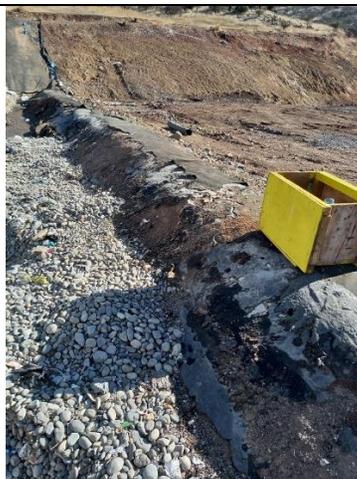
Fotografía 14.

- b. Se observaron marcas del incendio en impermeabilización basal de la Fase 1B (Fotografías 14 y 15), que efecto la membrana de HDPE y geotextil, en un largo de aproximadamente 35 metros desde el límite norte del relleno. Al respecto, el titular señaló que esa parte actualmente estaba siendo despejada de la grava (Fotografía 16), para empalmar la impermeabilización de esta fase con la nueva (Fase 2) que se habilitará dentro de 15 días aproximadamente, por lo tanto, en ese tiempo quedaría reparada. También se observó que una de las tuberías ranurada de la espina de pescado del sistema de manejo de lixiviados había sido cortada (Fotografía 17).

Descripción Medio de Prueba: Efectos del incendio en impermeabilización basal.

humectando los residuos incendiados con un camión aljibe de 15 m³ exclusivo para combate incendios. Gersa dentro de sus instalaciones, mantiene 2 estanques de 30.000 litros llenos de agua, para alimentar los camiones aljibes, y una sala de bombas para el carguío rápido de estos, además por prevención, se tomó contacto con bomberos de Til-Til quienes se presentaron para reforzar la actividad del combate del incendio. Luego de una hora y treinta minutos aproximadamente, arribó bomberos de Til –Til, sin embargo, la contingencia ya había sido controlada, por lo cual solamente efectúa apoyo final de la contingencia para retirarse posteriormente. La brigada de incendio de Gersa continúa con la actividad de humectación de los residuos con la finalidad de bajar la temperatura y monitorear el lugar siniestrado. Para la limpieza y restauración de la zona afectada: Al día siguiente sábado 8 de mayo, se deshabilita y aísla el lugar siniestrado no descargando residuos en ese sector, manteniendo la masa de residuos afectada al descubierto y humectada. Se remueve y reubica la masa de residuos del área siniestrada, dejando a la vista la capa de grava de 40 cm que se encuentra en el fondo del vaso sobre la membrana de impermeabilización. Posteriormente, se realizan alrededor de 20 puntos de retiro de grava cada 2 mt de distancia con la finalidad de detectar si ocurrió algún daño en la impermeabilización del área afectada, no detectando daños en la estructura basal. Según lo mencionado anteriormente en el punto 4, solamente se detectó daño en el hombro de anclaje, el cual es un sector donde no se disponen residuos y a futuro se empalma con la nueva fase de ampliación. De todas formas, se evalúa y se prepara plan de reparación del geotextil, y de membrana del hombro de anclaje afectado.

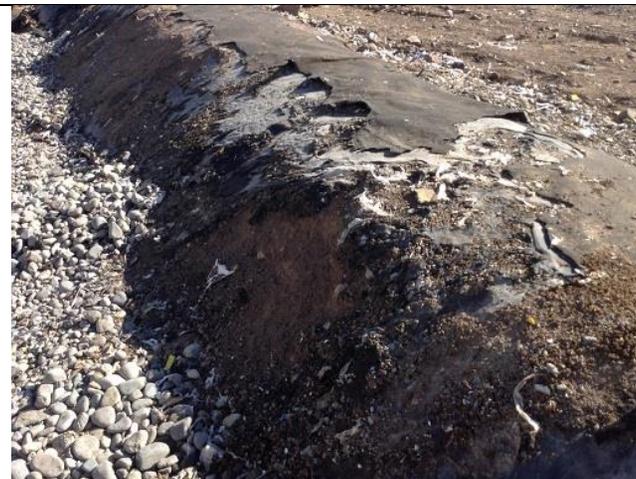
Fotografía 15.

Descripción Medio de Prueba: Efectos del incendio en impermeabilización basal.

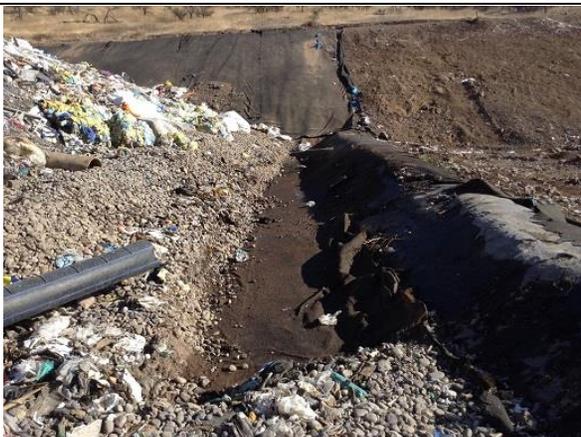
Fotografía 16.

Descripción Medio de Prueba: Sector donde se está retirando la grava para futuros trabajos de empalme con nueva fase.

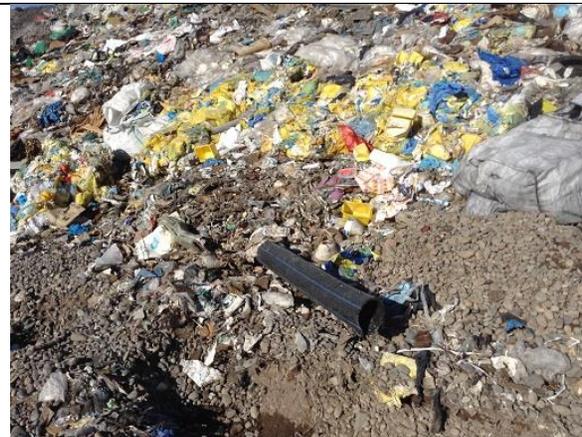
Fotografía 17.

Descripción Medio de Prueba: Tubería ranurada de la espina de pescado del sistema de manejo de lixiviados, cortada en sector donde ocurrió amago de incendio.
