INFORME TÉCNICO DE FISCALIZACIÓN AMBIENTAL

PISICULTURA GARO

DFZ-2021-393-XI-RCA

MARZO 2021

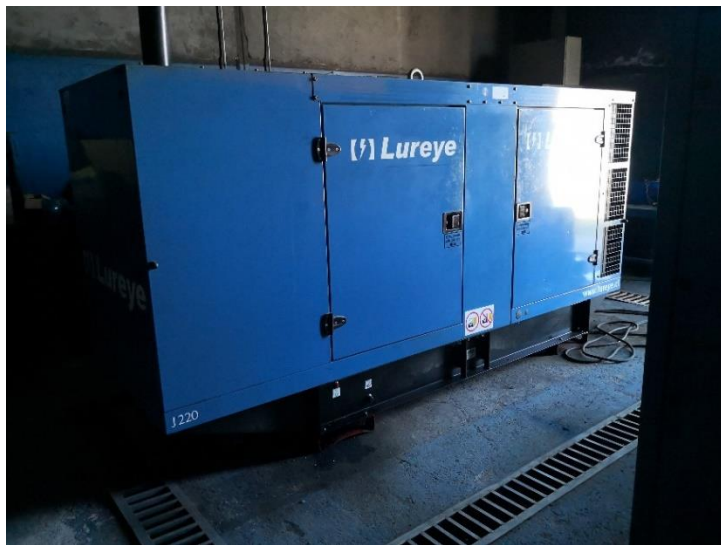
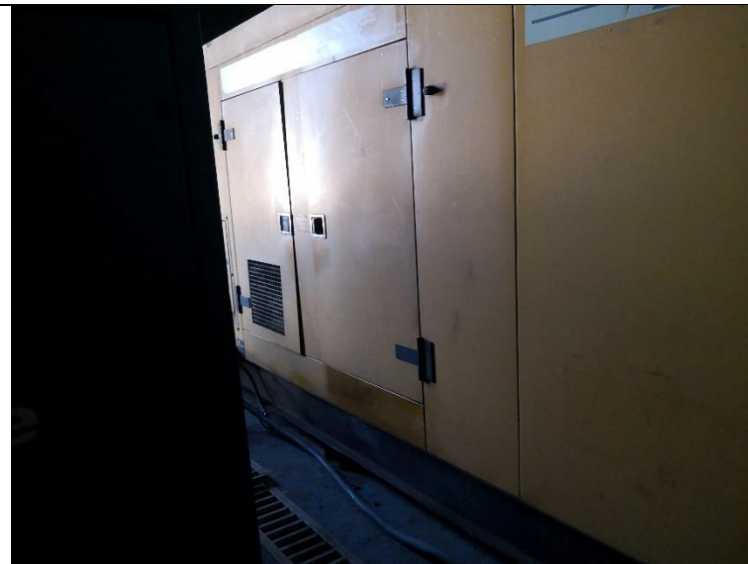
Número de hecho constatado: 1	Estación N: 1
Exigencia (s): RCA 140/2008 “Considerando 3.7.1 Etapa de Construcción Sala de grupo electrógeno:” <ul style="list-style-type: none"> • Construcción de concreto, que se surte de combustible proveniente de un estanque de 15000 litros de capacidad nominal total, N° Serie Garo-0 1/ 15/01 conforme a los requerimientos (Protocolo SEC PC- 103/1-94) de la Superintendencias de Electricidad y Combustible (SEC), Certificado N° C-5378-06-00, donde se alojan dos grupos electrógenos, uno principal y el otro de emergencia, marca: Volvo Renta, Sercom, Lureye, de 300 y 250 KvA con escape catalítico. 	
Hecho (s): En el área de los generadores se encuentran 4 grupos electrógenos, 3 generadores se encuentran rodeados por canaleta para controlar derrames de diésel (Fotografía 1 a 3), el otro se encuentra en la entrada de acceso con huellas de derrames en el piso y sin canaleta para controlar de derrame (Fotografía 4).

Fotografía 1	Fecha: 24-03-2021	Fotografía 1	Fecha: 24-03-2021
Descripción del medio de prueba: Generador Marca Lureye rodeado por canales de contención de hidrocarburos		Descripción del medio de prueba: Grupo electrógeno rodeado por canales de contención de hidrocarburos

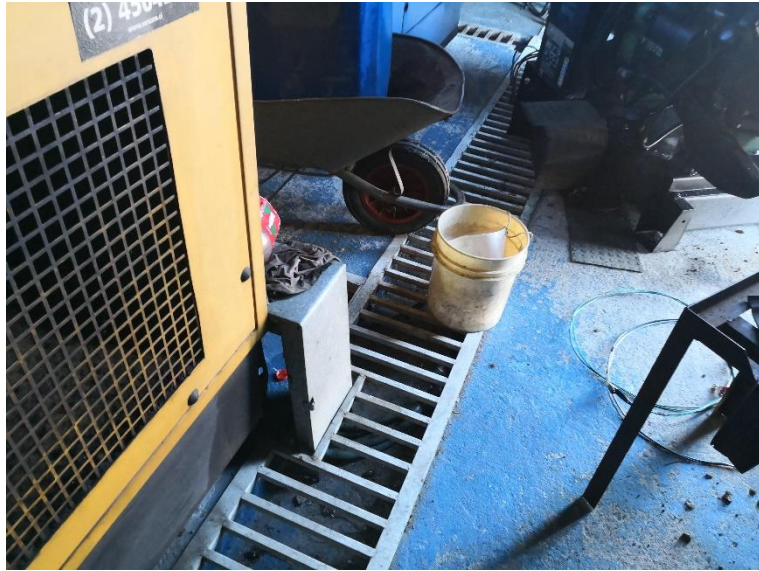
Fotografía 3

Canales de contención que rodean 3 de los generadores eléctricos de la piscicultura.

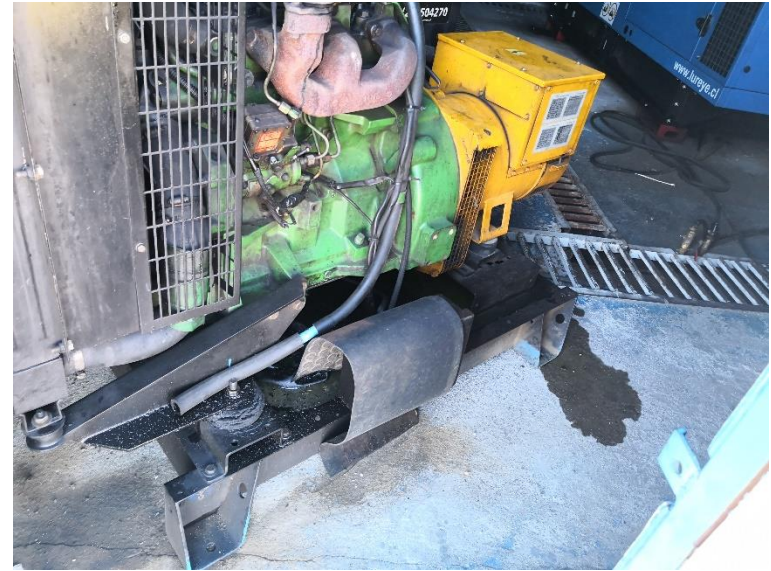
Fotografía 4

Generador eléctrico fuera del área canales de contención con fluidos derramados fuera del área de los canales de contención

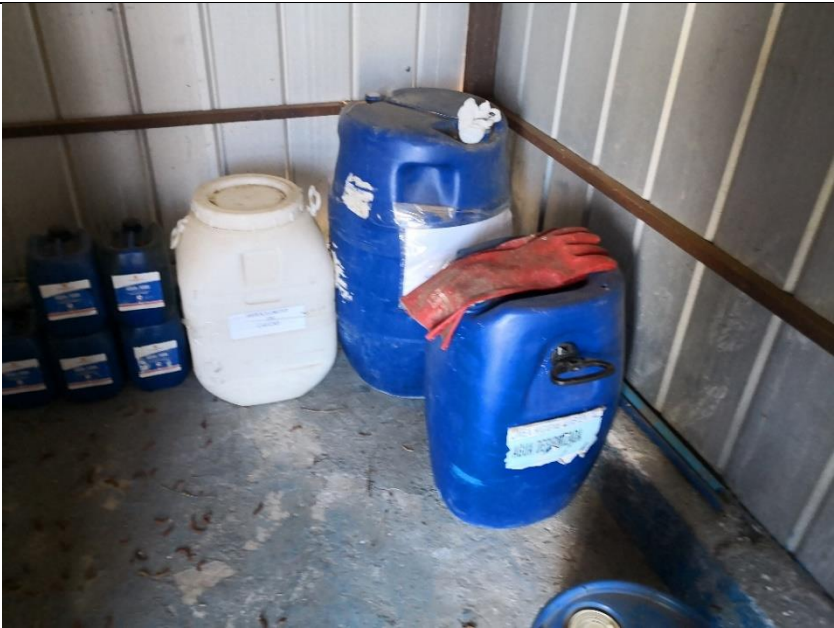
Número de hecho constatado: 3	Estación N°: 2
Exigencia (s): RCA 140/2008, Considerando 3.7.1 Etapa de Construcción Bodega de químicos: “Cuenta con estantes diseñados especialmente para el almacenaje de desinfectantes, antibióticos, neutralizadores de químicos. Cabe destacar que los mismos insumos están separados entre sí y bien identificados. Superficie total: 34,65 m2.”	
Hecho constatado: En la sala de químicos se observa las sustancias debidamente ordenada y clasificada. La bodega se encuentra techada, con piso impermeable y pretiles de contención (Fotografía 6 y 7).

Fotografía 6	Fecha: 24-03-2021	Fotografía 7	Fecha: 24-03-2021
Descripción del medio de prueba: Sala de sustancias químicas con pretel y techada con los productos ordenados y etiquetados		Descripción del medio de prueba: Sala de sustancias químicas con pretel y techada con los productos ordenados y etiquetados

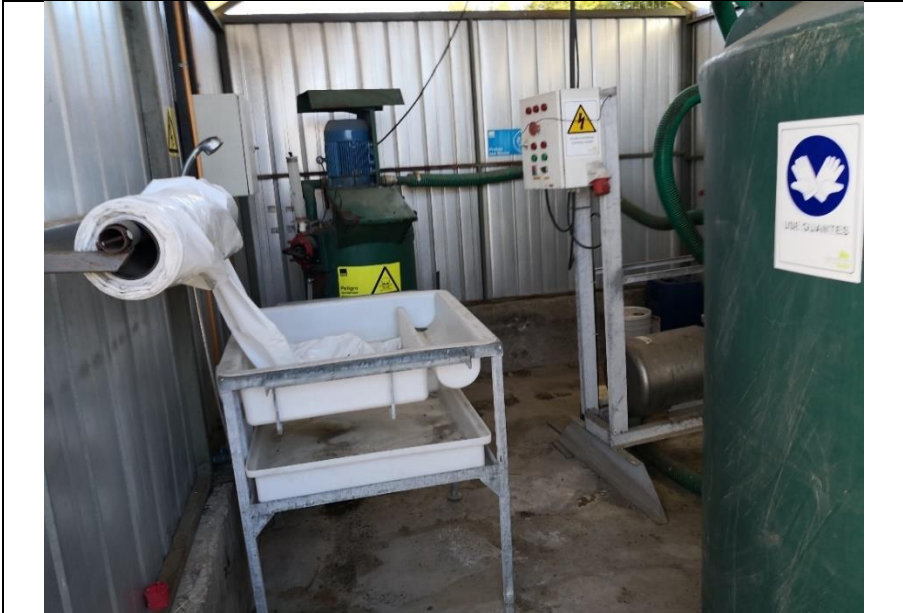
Número de hecho constatado: 4	Estación N°: 5
Exigencia (s): RCA N°253/2012 3.10.1. ETAPA O FASE DE CONSTRUCCIÓN “• La instalación que alberga el proceso tendrá una base de cemento, contará con planchas metálicas como cerco perimetral y techo de material de zinc, el que contará en su interior con un pretil de contención con una capacidad para derrame equivalente a 300% del volumen máximo de acopio y condiciones de acceso restringido del personal.”	
RCA N°253/2012 3.10.2 ETAPA O FASE DE OPERACIÓN. Manejo del Acido fórmico “Del Almacenamiento, este se realizará de la siguiente manera: debido a la pequeña cantidad de ácido que se utilizará principalmente por el bajo volumen de mortalidad es que se manejará el ensilaje con un bidón de 20 litros en el lugar de ensilaje y otro de 60 litros en la bodega de químicos de la piscicultura.”	
Hecho constatado: El sistema de ensilaje se encuentra techada con un pretil de contención de 50 cm (Fotografía 8). Se encuentra un bidón de ácido fórmico en su interior. (Foto 9).

Fotografía 8	Fecha: 24-03-2021	Fotografía 9	Fecha: 24-03-2021
Descripción del medio de prueba: Sala de ensilaje sin uso, techada y con pretil de contención de 50 cm.		Descripción del medio de prueba: Bidón de ácido fórmico ubicado dentro de sala de ensilaje.

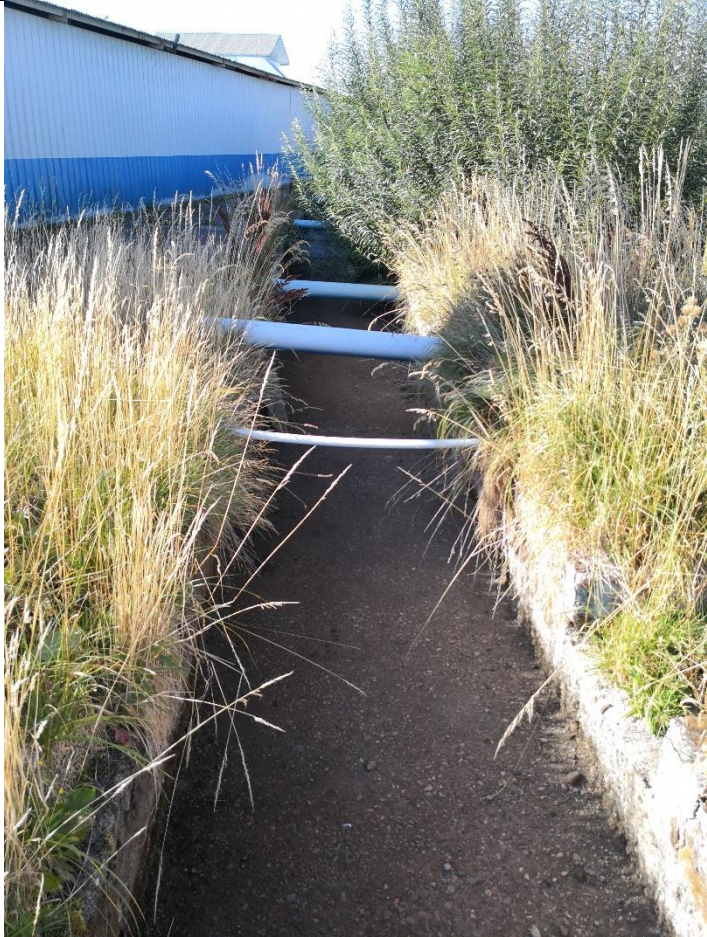
Fotografía 12

Número de hecho constatado: 7	Estación N°: 4
Exigencia (s): RCA N°140/2008 3.8.2.3 Efluentes líquidos provenientes de los estanques de cultivo y del lavado de las instalaciones. En cuanto a las aguas provenientes del lavado de canales, salas y unidades productivas, el titular aclara que los efluentes caen directamente a canales de concreto, que conducen al decantador, con paredes y fondo de concreto conforme a las especificaciones técnicas del constructor.	
Hecho constatado: Se constata la existencia de un canal colector que evacúa la sala de procesos hacia una piscina colector. Todo el sistema está construido de material impermeable, de concreto, tanto en sus paredes como fondo. Los canales se encuentran secos. (Fotografía 12 y 13).

Descripción del medio de prueba: Canal de concreto que van de la sala de procesos a la piscina decantación

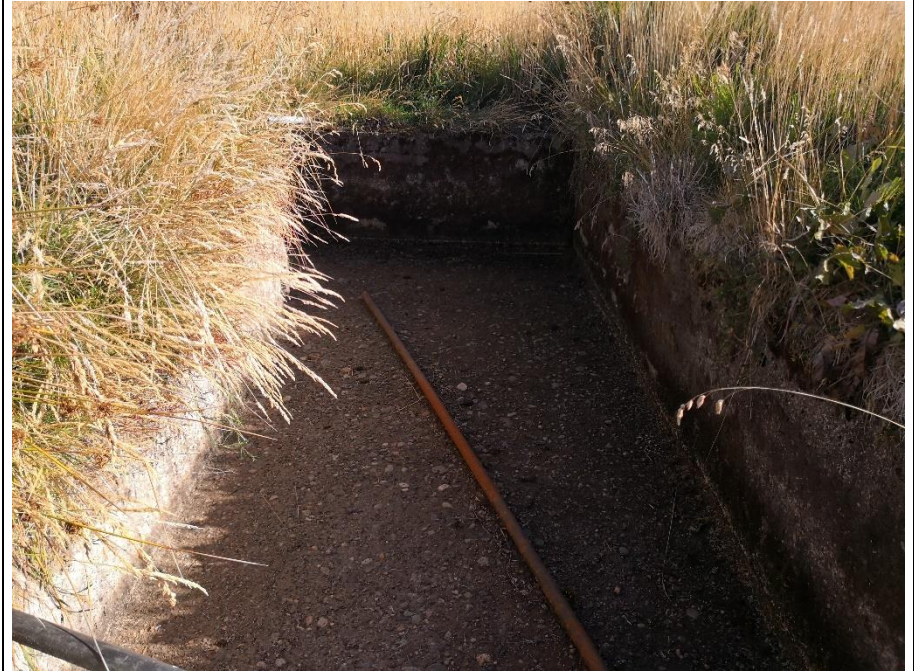
Fotografía 13

Descripción del medio de prueba: : Canal de concreto que van de la sala de procesos a la piscina decantación
