## INFORME TÉCNICO DE FISCALIZACIÓN AMBIENTAL

### CONDOMINIO GOLF SANTA SARA

DFZ-2020-2690-XIII-SRCA

Julio 2021

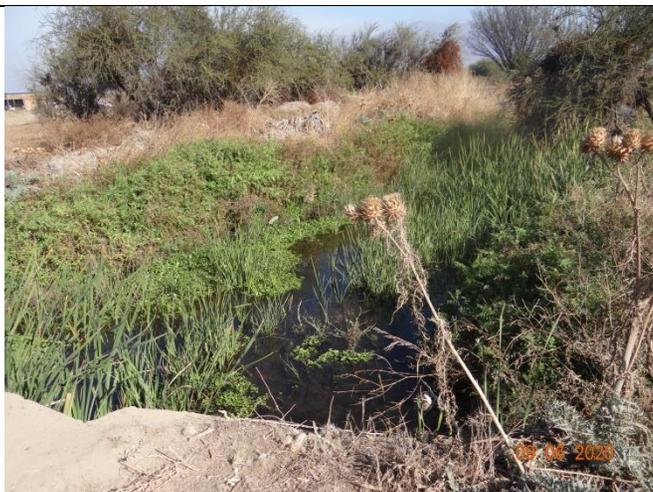
**Fotografía 1.**

**Descripción del medio de prueba:** Vista del Estero Sin Nombre al ingreso del condominio.

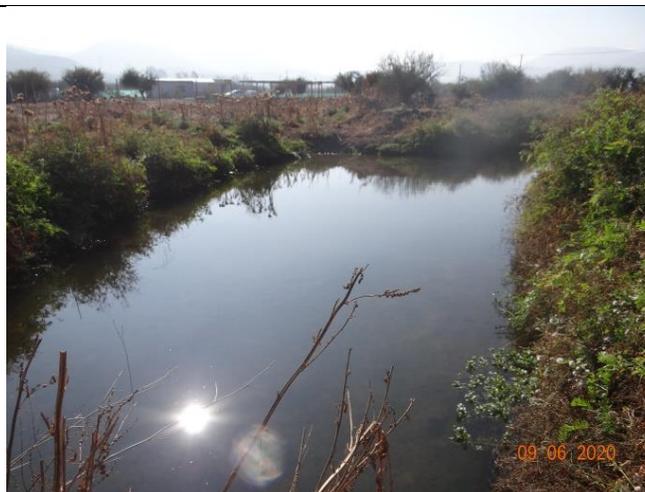
**Fotografía 2.**

**Descripción del medio de prueba:** Vista de la pequeña Laguna Interior.

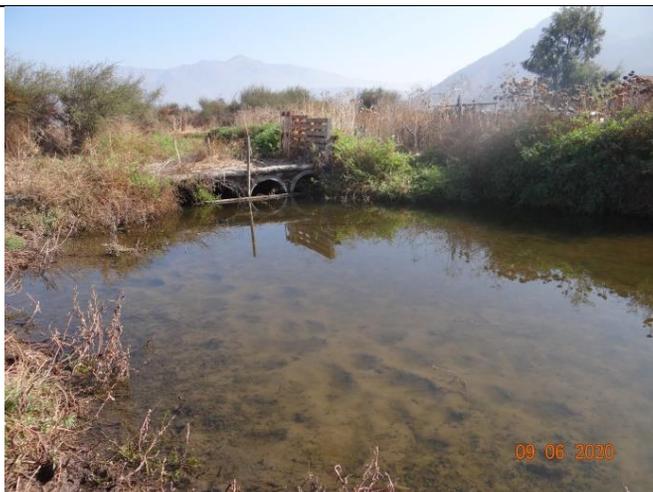
**Fotografía 3.**

**Descripción del medio de prueba:** Vista del puente peatonal donde se observan 4 tuberías que permiten el escurrimiento de las aguas.

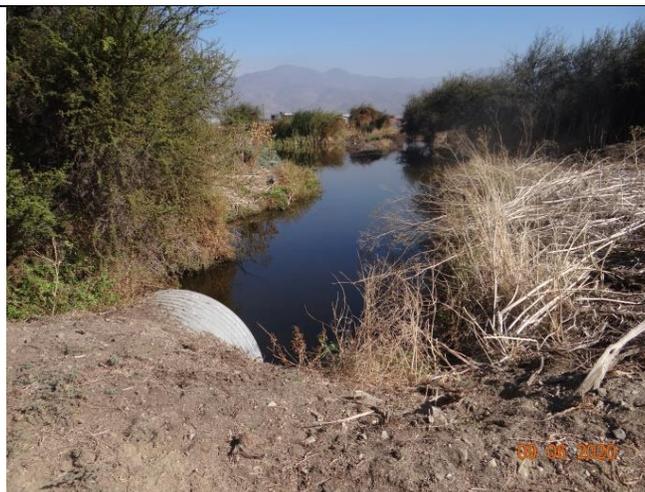
**Fotografía 4.**

**Descripción del medio de prueba:** Vista de la tubería que permite el escurrimiento de las aguas ubicada en el cruce del camino interior.

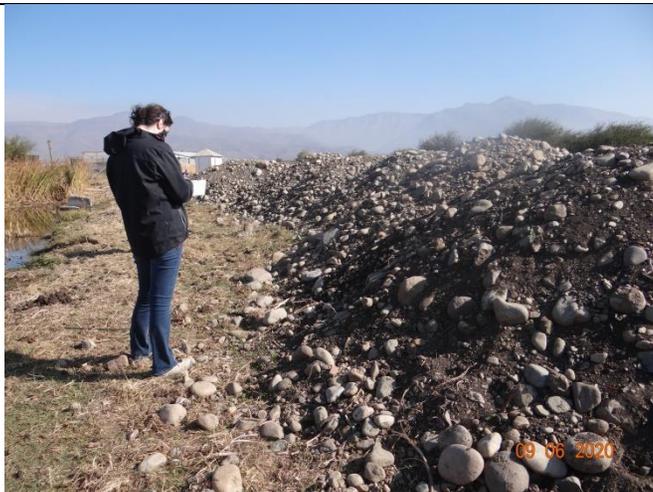
**Fotografía 5.**

**Descripción del medio de prueba:** Vista de escombros observados cercanos al escurrimiento superficial.

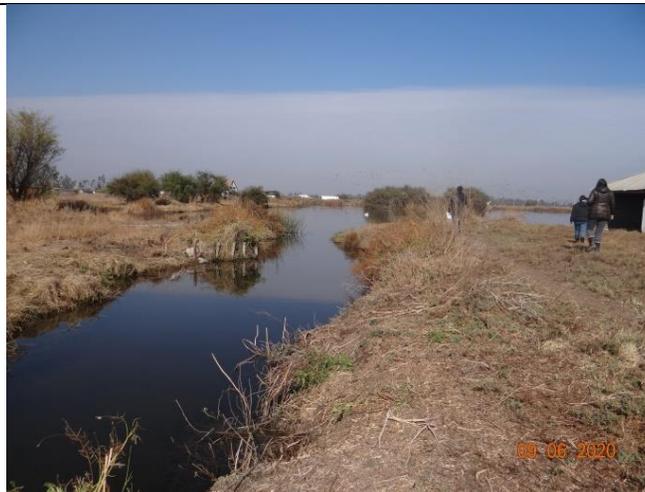
**Fotografía 6.**

**Descripción del medio de prueba:** Vista del ingreso del agua a la Laguna Mayor.

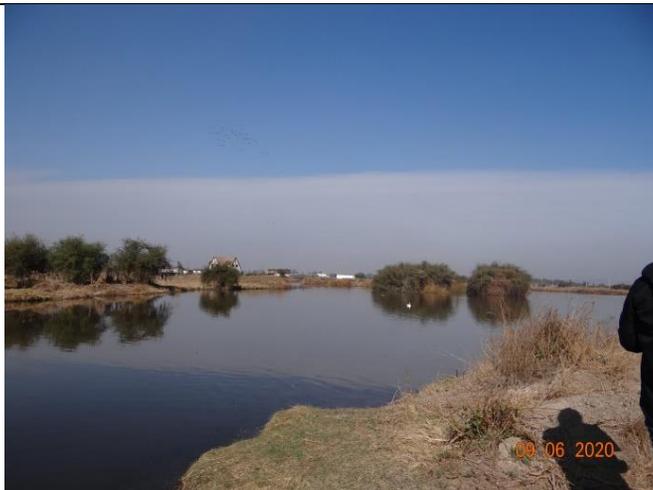
**Fotografía 7.**

**Descripción del medio de prueba:** Vista de la Laguna Mayor donde se logra observar un Cisne de Cuello Blanco.

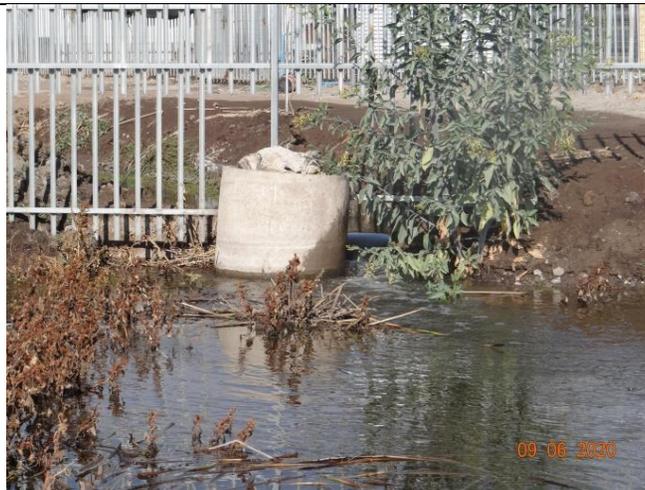
**Fotografía 8.**

- l) En la inspección se verificó la existencia de obras para encausar la salida del agua desde la parcela antes mencionada, de aproximadamente 1 m de ancho y de una reja de metal como cierre perimetral de la parcela apoyada en una estructura cilíndrica de cemento, cuyas aguas que salen de la laguna, escurren por un costado de dicha estructura.

**Descripción del medio de prueba:** Vista de la salida de agua de la Laguna Mayor, donde el escurrimiento se dirige al interior de la Parcela F-53.

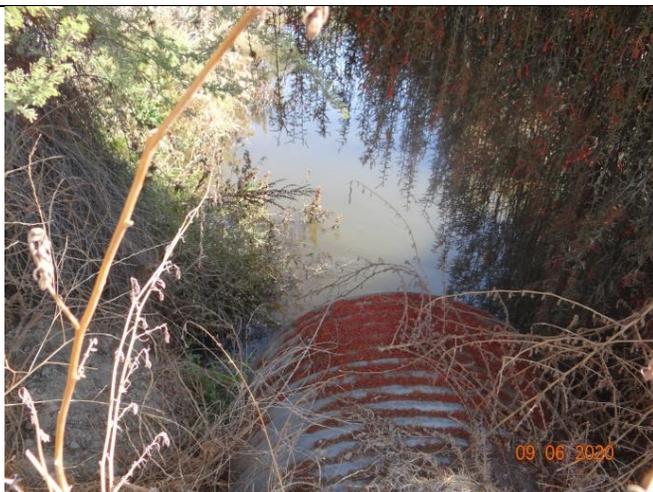
**Fotografía 9.**

- n) Se verificó que las aguas son canalizadas hacia el exterior del condominio mediante tubería de metal (Fotografía 9) que pasa por debajo de un camino de paso (lado poniente del condominio) pasando además, bajo la calle Italia (calle lateral externa al condominio) para continuar su recorrido hacia el Humedal de Batuco (Fotografía 10).

**Descripción del medio de prueba:** Vista de la salida del agua del Condominio posterior al cruce del camino de paso (lado poniente del condominio).

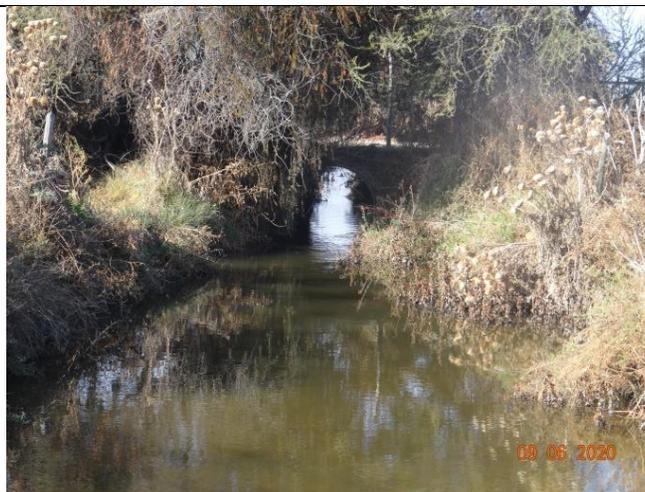
**Fotografía 10.**

**Descripción del medio de prueba:** Vista del cruce del Estero Sin Nombre con Calle Italia.

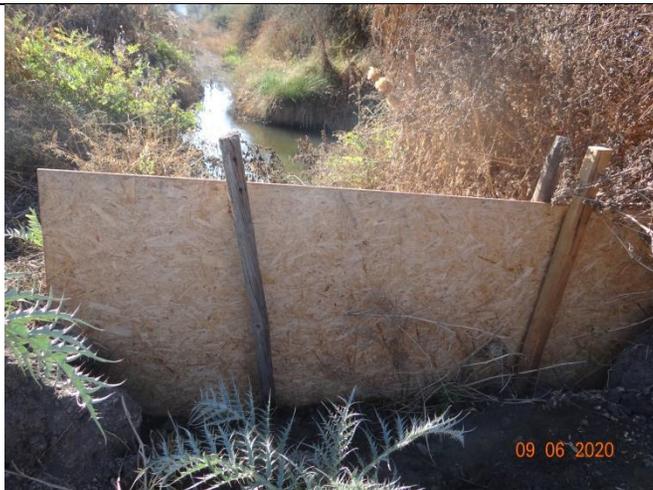
**Fotografía 11.**

- o) En este mismo sector, se observa zanja lateral colindante con la reja del deslinde del condominio y de forma paralela a este.
- p) Posterior al desarrollo de la inspección dentro del condominio, se realiza un recorrido por la calle Italia (paralela al condominio), para verificar el cierre de una zanja perimetral implementada por Condominio Golf Santa Sara que desviaba parte de las aguas hacia esta zanja como medida de seguridad para evitar el ingreso de personas ajenas al condominio, acción correctiva comprometida por el condominio en el marco de una fiscalización de la Dirección General de Aguas (Fotografía 11).

- q) En el lugar, se verificó el bloqueo de la zanja con estructura de madera seguida por un tramo de relleno de la zanja con tierra en ambos lados del cauce al Humedal de Batuco. Cabe mencionar que el cierre de la zanja en la orilla sur, está implementado a la misma altura de la orilla del cauce, mientras que el cierre de la orilla norte, está implementado a aproximadamente 30 m de distancia del borde del cauce.

**Descripción del medio de prueba:** Vista del cierre de la zanja.

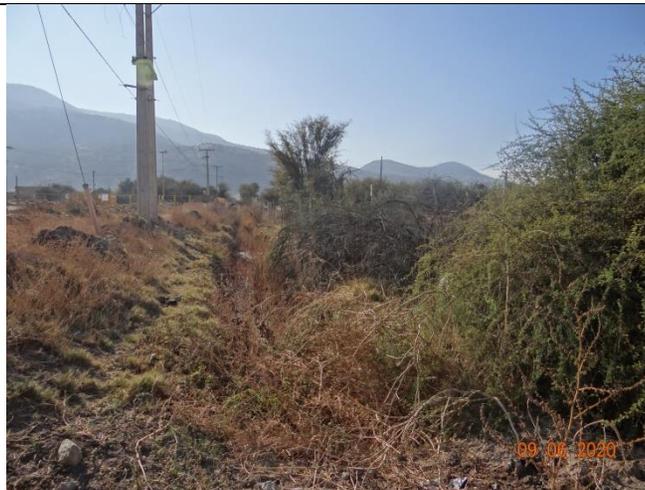
**Fotografía 12.**

- r) No se observó flujo de agua en la zanja, solo apozamiento de agua en las cercanías del cierre realizado.
- s) El Acta de Inspección Ambiental, se encuentra en el Anexo 1.

**Descripción del medio de prueba:** Vista de la zanja.

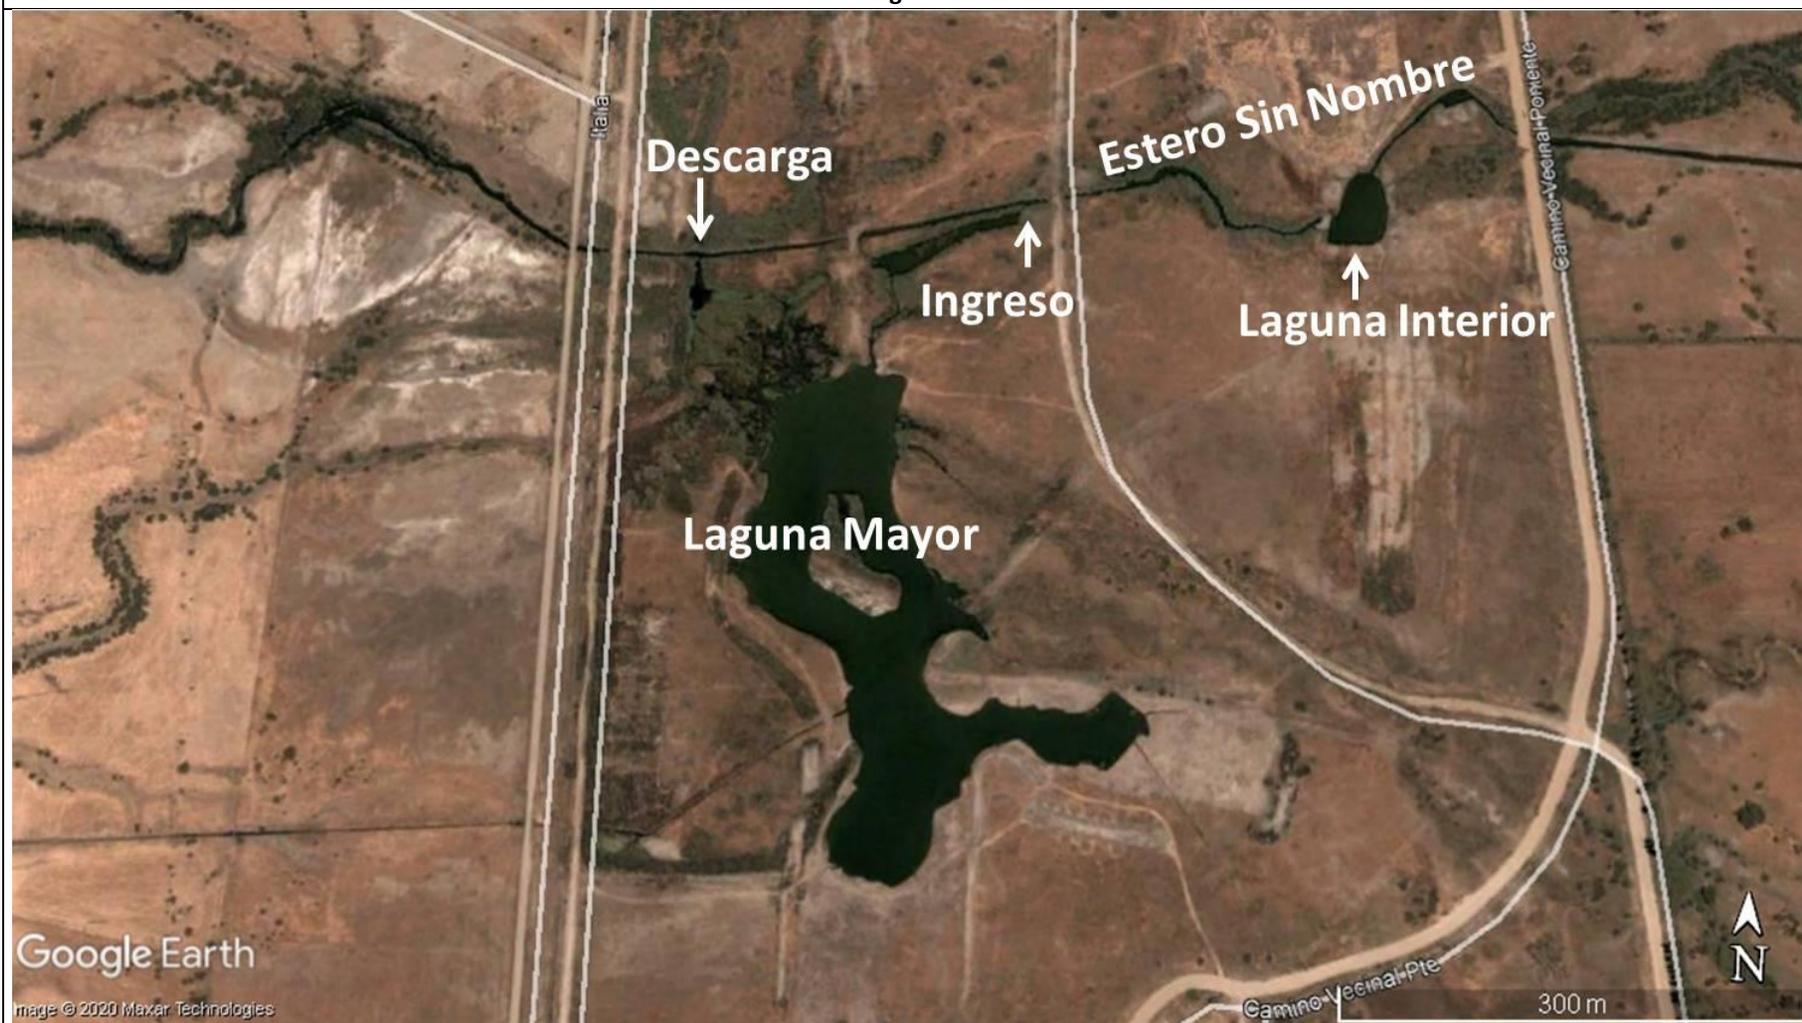
Figura 3.

- g) Revisando las imágenes satelitales de Google Earth, se observa que en el año 2003, en los terrenos que hoy ocupa el Condominio, existían 3 lagunas (ver Figura 3), una ubicada cercano al ingreso, una segunda que se forma con parte de las aguas del Estero Sin Nombre, las cuales descargan luego en la Laguna Mayor. Estas aguas, se observa que se acumulan en dicha laguna, pero una parte de ellas, vuelven al Estero Sin Nombre.

Descripción del medio de prueba: Vista del Estero Sin Nombre y el punto donde parte de sus aguas ingresan hacia la Laguna Mayor y como éstas, más al oeste son descargadas al Estero nuevamente.

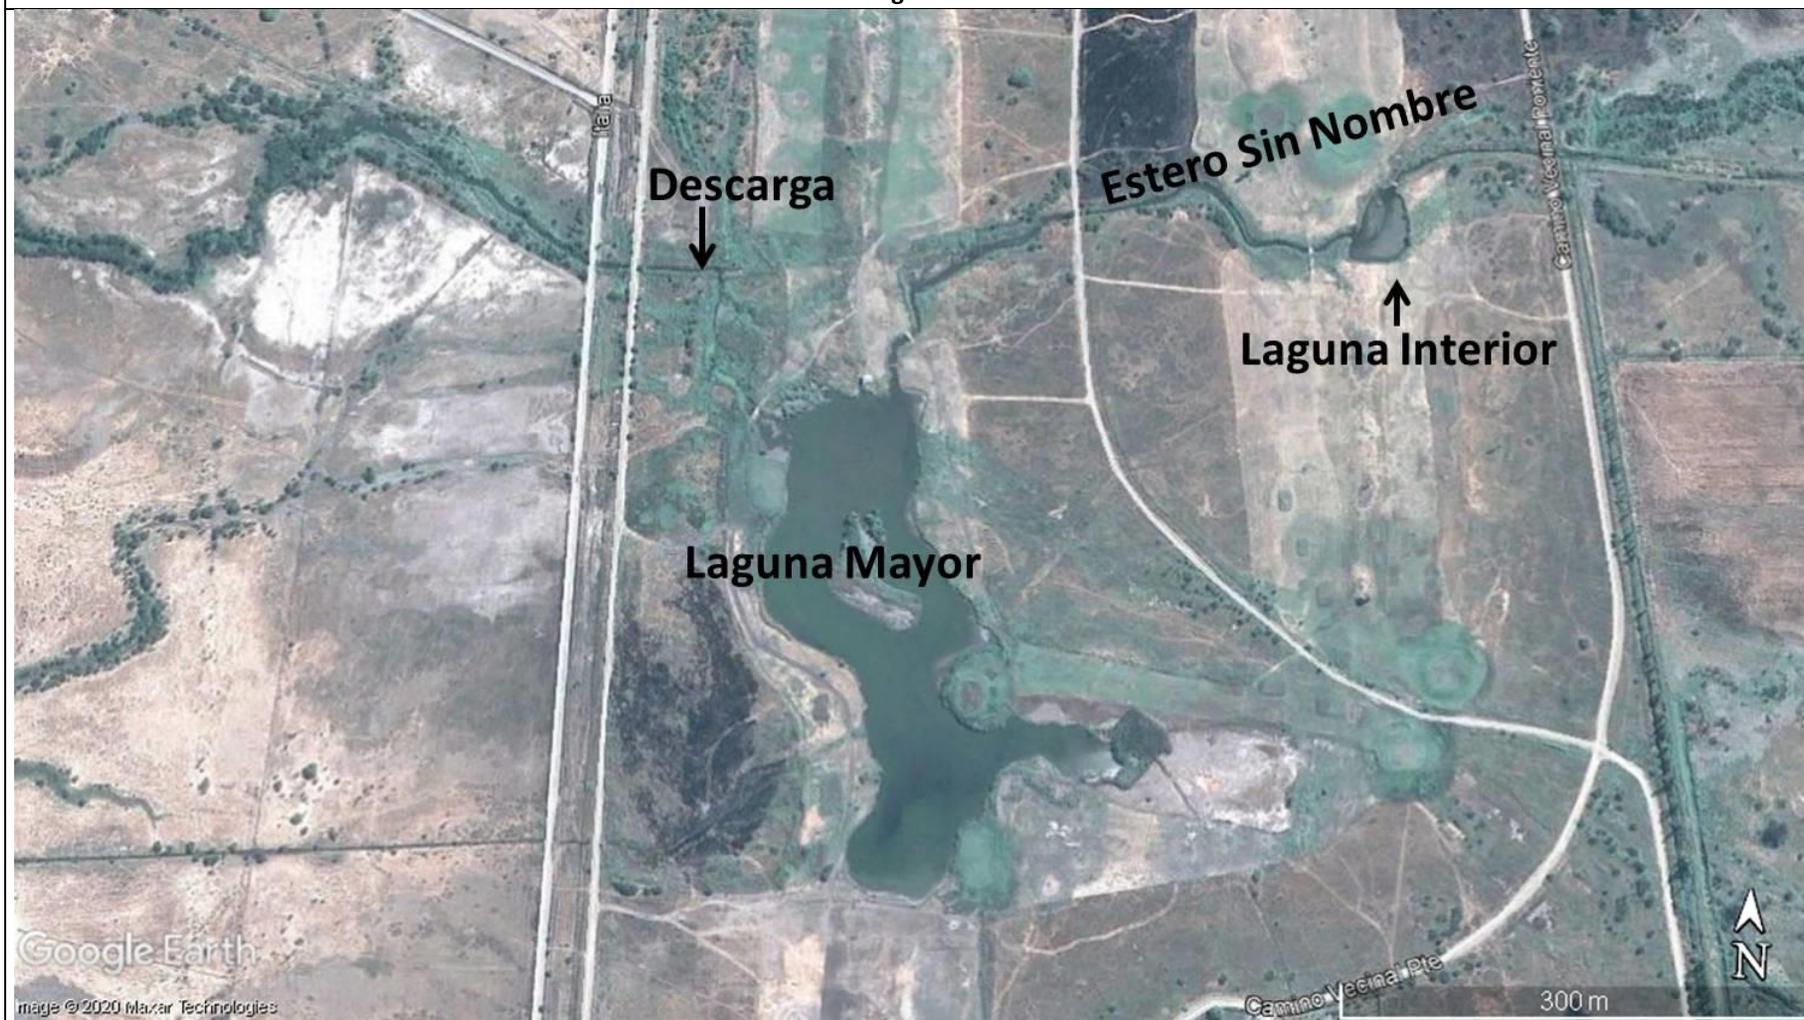
Figura 4.

- h) Dicha situación se mantiene hasta el 12 de marzo de 2010, donde se constata que la totalidad de las aguas del Estero Sin Nombre, escurren hacia la Laguna Mayor (ver Figura 4), transformándose la segunda laguna observada, en una canalización. Sin perjuicio de ello, la descarga de las aguas de la Laguna Mayor, se mantiene en el mismo punto del Estero Sin Nombre, por lo que aún hay continuidad del escurrimiento de dichas aguas.

Descripción del medio de prueba: Vista del Estero Sin Nombre y como la totalidad de sus aguas, ahora son descargadas en la Laguna Mayor, para luego, ser descargadas en el mismo punto que en el año 2003.

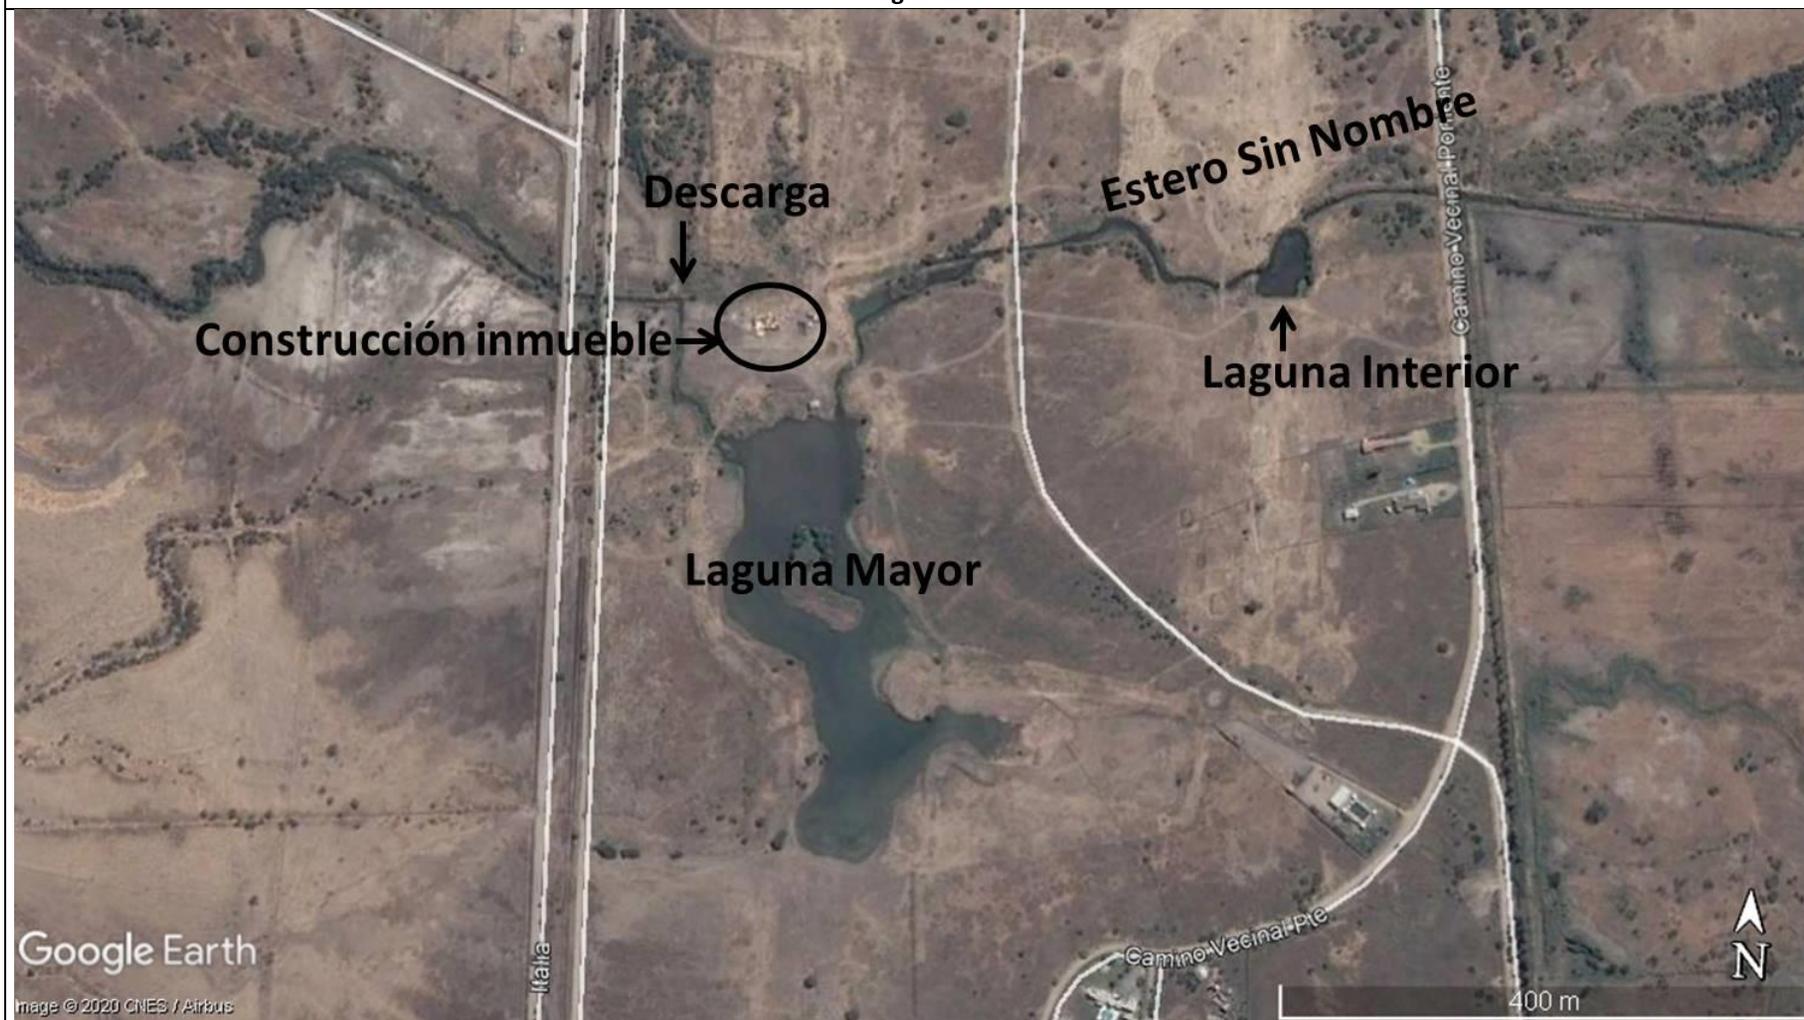
Figura 5.

- i) Ya en marzo de 2015, se observa la construcción de un inmueble cercano al sector que en el año 2003, escurría el Estero Sin Nombre (ver Figura 5).

Descripción del medio de prueba: Vista del Estero Sin Nombre y como la totalidad de sus aguas, ahora son descargadas en la Laguna Mayor, para luego, ser descargadas en el mismo punto que en el año 2003, respecto a la construcción del inmueble.
