INFORME TÉCNICO DE FISCALIZACIÓN AMBIENTAL

MOLIENDA DE CARBONATO DE CALCIO

DFZ-2021-2278-XIII-SRCA

AGOSTO 2021

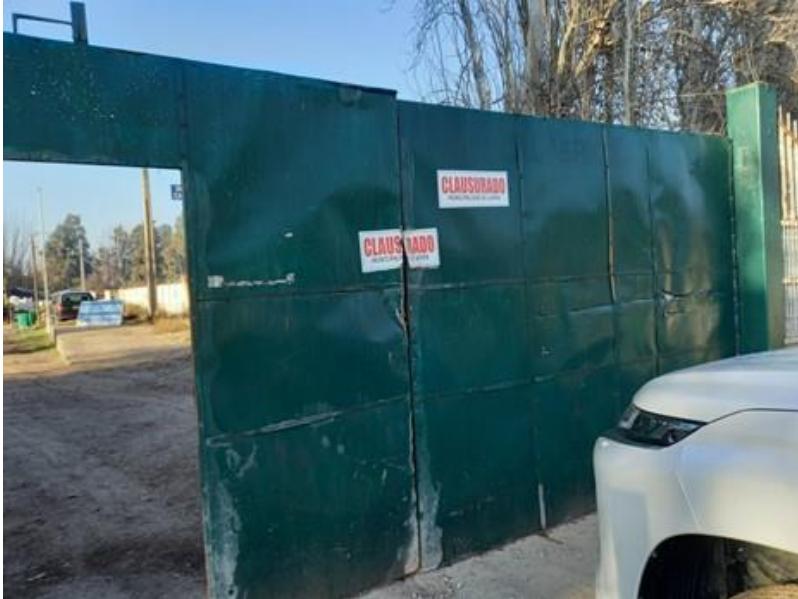
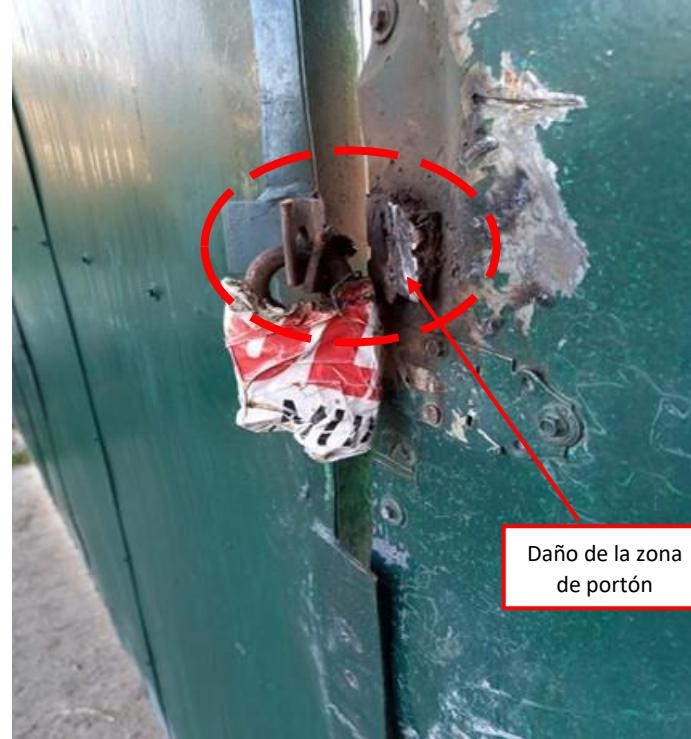
Número de hecho constatado: 1	Estación N°: 2
Documentación Revisada: ID1 e ID2	
Exigencia (s): No hay.	
Hecho (s): <ul style="list-style-type: none">a. Durante la actividad de inspección del día 07-07-2021, en la reunión de inicio, sostenida en el exterior de las oficinas de Sociedad Renzo Bondanza y Compañía Ltda., el Sr. Renzo Bondanza (propietario de la actividad) señaló que la planta operaba de lunes a viernes de 08:00 h. a 18:00 h. No obstante, lo anterior, indicó que la actividad se encontraba paralizada, debido a que se encuentra clausurada por el municipio de Lampa desde el día 28 o 29 de febrero de 2021.b. Con relación a permisos de la actividad, Renzo Bondanza informó que contaba con inspecciones de la Autoridad Sanitaria, entidad que le indicó que no existían problemas con el Carbonato de Calcio, por ser un material orgánico y que no contaba con patente municipal, porque le faltaba un antecedente. Respecto a la clausura indicó que se encontraba en un proceso jurídico.c. En el acceso a la unidad fiscalizable se pudo observar que el portón de acceso cuenta con 2 sellos de la municipalidad de Lampa que indican "Clausurado". El portón cuenta con 2 hojas, encontrándose uno de los sellos uniendo ambos lados, pero con evidencias de rotura (Fotografía 1). De igual forma un tercer sello, el cual se encuentra instalado en candado existente en la parte interna del portón, también presenta evidencia de daño (Fotografía 2).d. Al ingresar a las instalaciones, se observó que no había movimiento de camiones en su interior como tampoco el ingreso de estos a la instalación(Fotografía 4).e. A un costado del portón de acceso a la planta se observó un patio, con señalética de ingreso de camiones. En esta zona, específicamente en el límite sur de la propiedad se observa acumulación de material en desuso (Fotografía 5).f. Luego del recorrido al interior del galpón de proceso no se constató evidencias de operación, así como tampoco trabajadores (Fotografía 3). El respecto el Sr. Bondanza indicó que antiguamente trabajaban 15 operarios y 3 administrativos, encontrándose en la planta, al momento de la inspección, solo el personal administrativo.g. De acuerdo a lo anterior, si bien a través de ID1 se denunció que la empresa dedicada a la minería, al procesamiento y venta de carbonato de calcio, no cuenta con recepción final y por ende no cuenta con los permisos necesarios para su funcionamiento, en la actividad de fiscalización se pudo verificar que la actividad se encuentra paralizada, debido a estar con una clausura decretada por la I. Municipalidad de Lampa. La Clausura decretada por el municipio de Lampa, se debió a denuncias de vecinos del sector y se inició de Oficio (ID2) por no contar con la recepción final otorgada por la Dirección de Obras municipales.h. Considerando que se verificó evidencias de daños de la señalética de clausura instalada por la I. Municipalidad de Lampa, por lo que, atendidas las competencias sectoriales del municipio, a través del ORD. D.F.Z. N° 2922 de fecha 06 de agosto de 2021 esta SMA le ha remitido copia del acta de inspección ambiental de fecha 07-07-2021, para los fines propios de ese Organismo Sectorial (ver Anexo 3).

Fotografía 1	Fecha : 07-07-2021		Fotografía 2	Fecha : 07-07-2021	
Coordenadas DATUM WGS84 HUSO 19 -----	Coordenada Norte:	Coordenada Este: -----	Coordenadas DATUM WGS84 HUSO 19 -----	Coordenada Norte:	Coordenada Este: -----
Descripción Medio de Prueba: Portón de acceso con sellos de la municipalidad de Lampa que indican "Clausurado", observándose uno de los sellos con evidencias de rotura.			Descripción Medio de Prueba: Vista interna del portón de acceso, con la presencia de un tercer sello instalado en candado existente en la parte interna del portón, con evidencia de daño en su estructura.

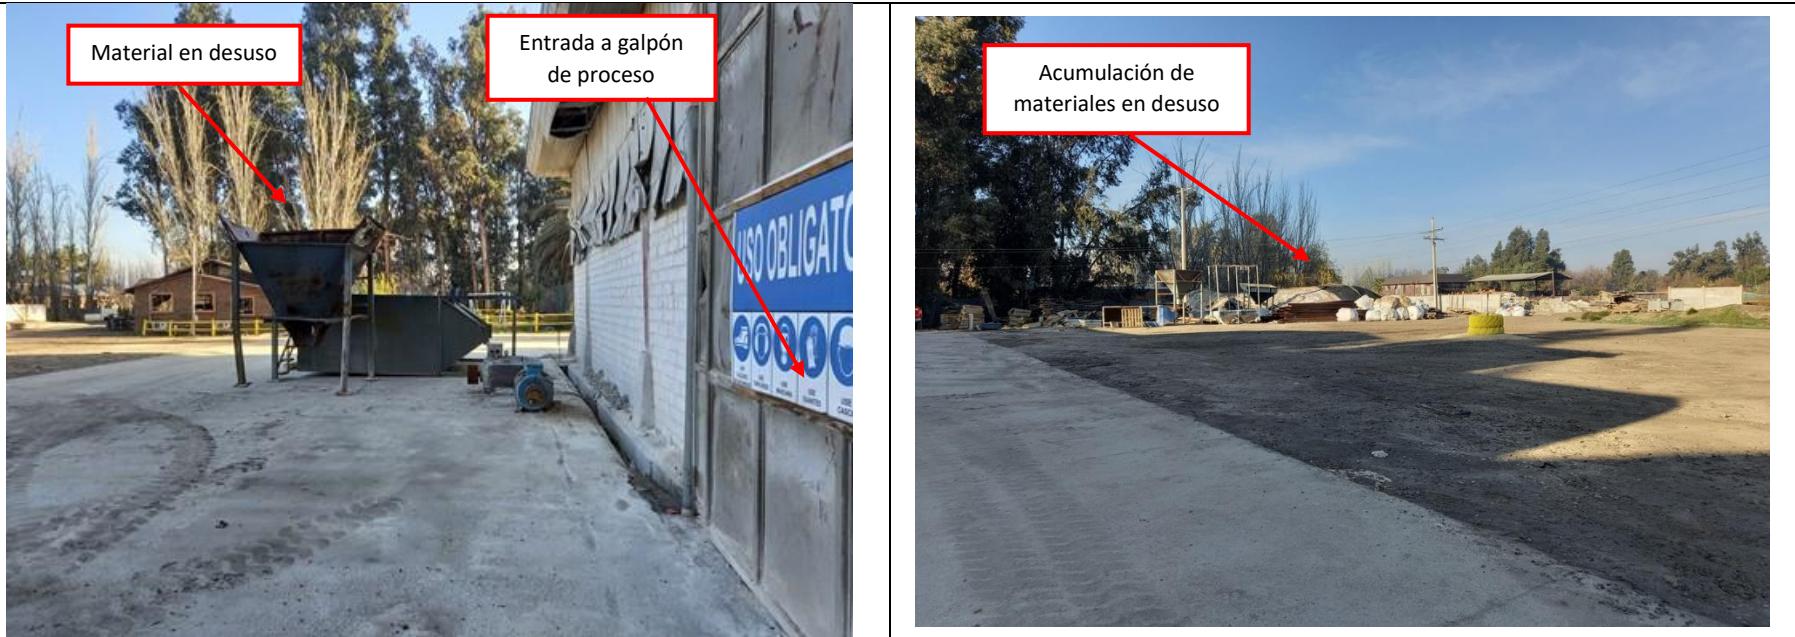
Fotografía 3	Fecha : 07-07-2021		Fotografía 4	Fecha : 07-07-2021	
Coordenadas DATUM WGS84 HUSO 19	Coordenada Norte:	Coordenada Este:	Coordenadas DATUM WGS84 HUSO 19	Coordenada Norte:	Coordenada Este:
Descripción Medio de Prueba: Imagen tomada desde la entrada al galpón de proceso, observándose las oficinas al costado del sector de acceso a la instalación y acopio de materiales en desuso.			Descripción Medio de Prueba: Vista de patio del sector contiguo a galpón de procesos, observándose en el límite sur de la propiedad acumulación de material en desuso

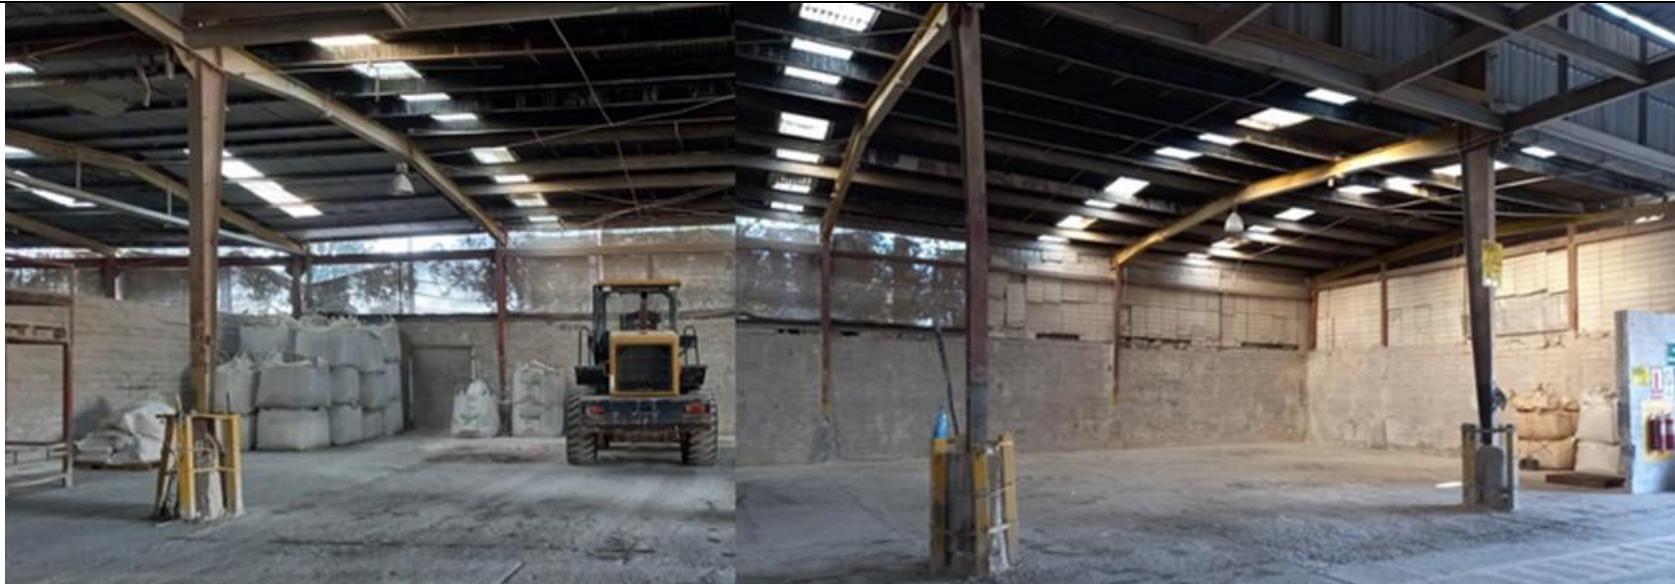
Fotografía 5

Descripción medio de prueba: Panorámica generada por superposición de fotografías del interior del galpón de procesos, no observándose evidencias de operación, así como tampoco trabajadores utilizando la maquinaria allí existente.

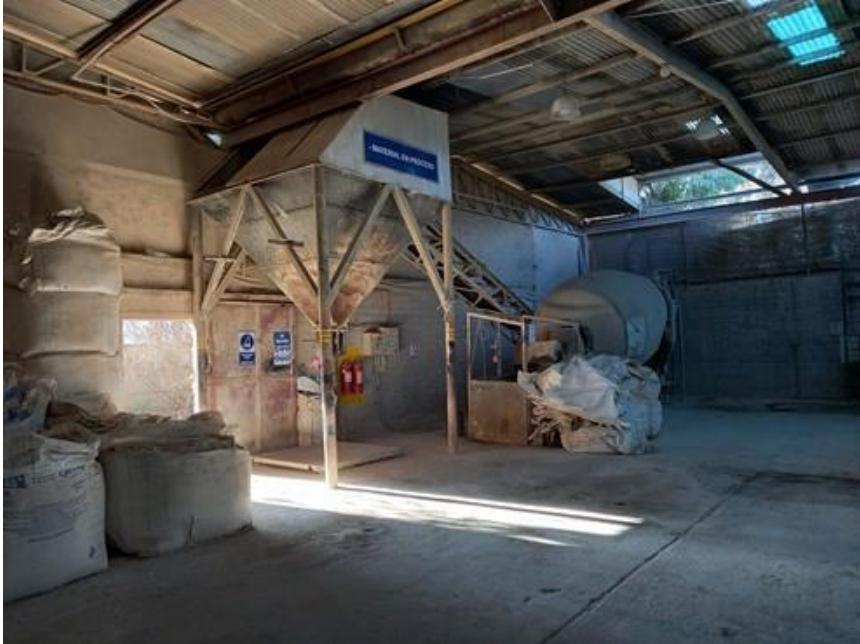
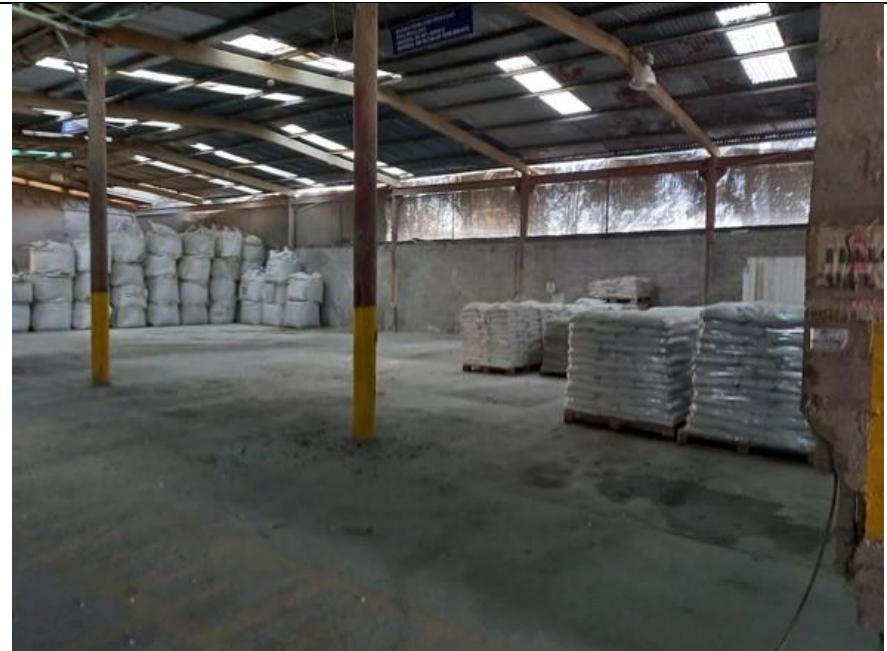
Número de hecho constatado: 2	Estación N°: 1 y 2
Documentación Revisada: ID1 e ID2	
Exigencia (s):	
No hay.	
Hecho (s):	
<p>a. Durante la actividad de inspección del día 07-07-2021, durante la reunión de inicio sostenida en el exterior de las oficinas de Sociedad Renzo Bondanza y Compañía Ltda., no obstante que la actividad se encontraba paralizada, el Sr. Renzo Bondanza informó que el proceso productivo desarrollado era la molienda de carbonato de Calcio, para lo cual se recibía el carbonato de calcio, el cual era acopiado, para posteriormente ser sometido a un proceso de molienda, clasificación por tamaño y envasado. Con relación al destino de los productos se indicó que eran comercializados para consumo animal y como fertilizante de tierra.</p> <p>b. Al interior del galpón de procesos, se pudo observar un sector destinado al procesamiento de materiales y un sector de almacenamiento de productos envasados(Fotografías 5, 6 y 7).</p> <p>c. En el sector de procesos se constató la existencia de 3 molinos. Uno de los molinos se encontraba en proceso de desmantelamiento, indicando Renzo Bondanza que dicho molino estaba siendo trasladado a otra planta ubicada en Tongoy (Fotografía 8). Los otros dos molinos contaban con ciclón y un sistema de captación de polvos, encontrándose detenidos al momento de la inspección (Fotografía 8). Respecto a la producción indicó que, mientras operaba, era de 1.800 ton/mes a 2.000 ton/mes.</p> <p>d. En el sector almacenamiento de los productos, se constató la presencia de 32 pallets de madera con productos envasados en sacos, siendo algunos de ellos de 25 Kg (Fotografía 7). Renzo Bondanza indicó que correspondían a mezcla de carbonato con otros productos (Fotografía 6), que no correspondían a productos peligrosos y que habían quedado almacenados, luego de la clausura. También indicó que la señalética instalada al interior del galpón se había verificado conforme en la inspección efectuada por la autoridad sanitaria.</p> <p>e. Contiguo al sector de galpón de proceso, límite nororiente de la propiedad, se observó un acopio de carbonato de calcio. La zona se encontraba con 2 de sus 4 costados con malla tipo raschel (Fotografía 10), que el Sr Bondanza declaró eran obras destinadas al control de polvo. También indicó que para dicho control utilizaba riego con agua.</p> <p>f. De acuerdo a lo anterior, a través del recorrido de las instalaciones se pudo constatar que la actividad de molienda de Carbonato de Calcio se encontraba paralizada, dado que no existía personal trabajando en labores de procesamiento de materias primas (Carbonato de Calcio), así como tampoco se verificó entrada, salida y aparcamiento de camiones con materias primas o productos terminados. En ese sentido no se verificó actividades o procesos que pudieran generar emisiones de material particulado y ruidos, que estuvieran afectando a receptores cercanos, de acuerdo lo denunciado en ID1 e ID2.</p> <p>g. Esta situación debiese mantenerse, en tanto se mantenga la clausura decretada por la I. Municipalidad de Lampa. No obstante, en caso de que el titular deseé entrar en un proceso de regularización de la actividad, a través de los permisos pertinentes y que le sean aplicables, cualquier emisión asociada a la actividad deberá ser analizada y evaluada, de acuerdo a los cuerpos legales que apliquen a la actividad económica a desarrollar.</p>

Fotografía 6	Fecha : 07-07-2021	Fotografía 7	Fecha : 07-07-2021
Coordenadas DATUM WGS84 HUSO 19	Coordenada Norte: -----	Coordenada Este: -----	Coordenadas DATUM WGS84 HUSO 19
Descripción Medio de Prueba: Interior del galpón de procesos. En la fotografía se observa sector destinado al procesamiento de materiales con señalética de color azul que indica "material en proceso" y mixer.		Descripción Medio de Prueba: Almacenamiento de productos envasados en maxisacas y sacos de 25 Kg sobre pallets de madera, o algunos de ellos de 25 Kg, consistentes en mezclas de carbonato de calcio con otros productos.

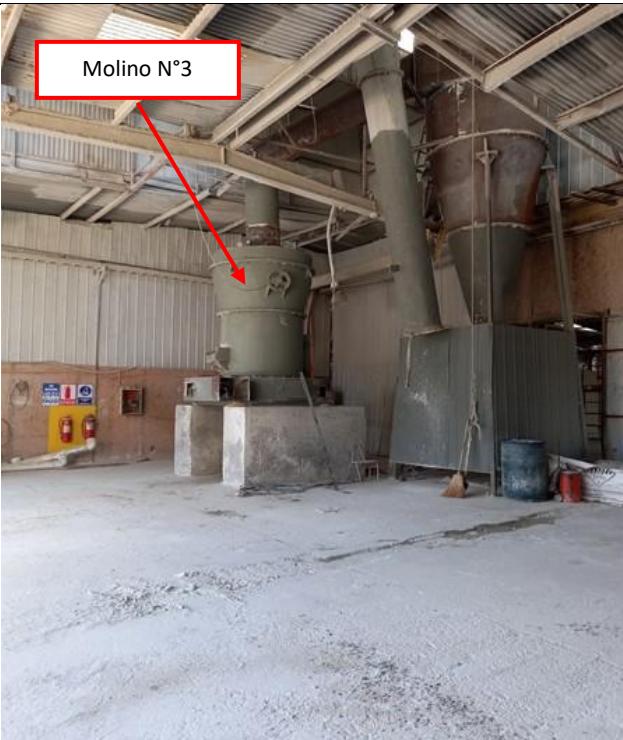
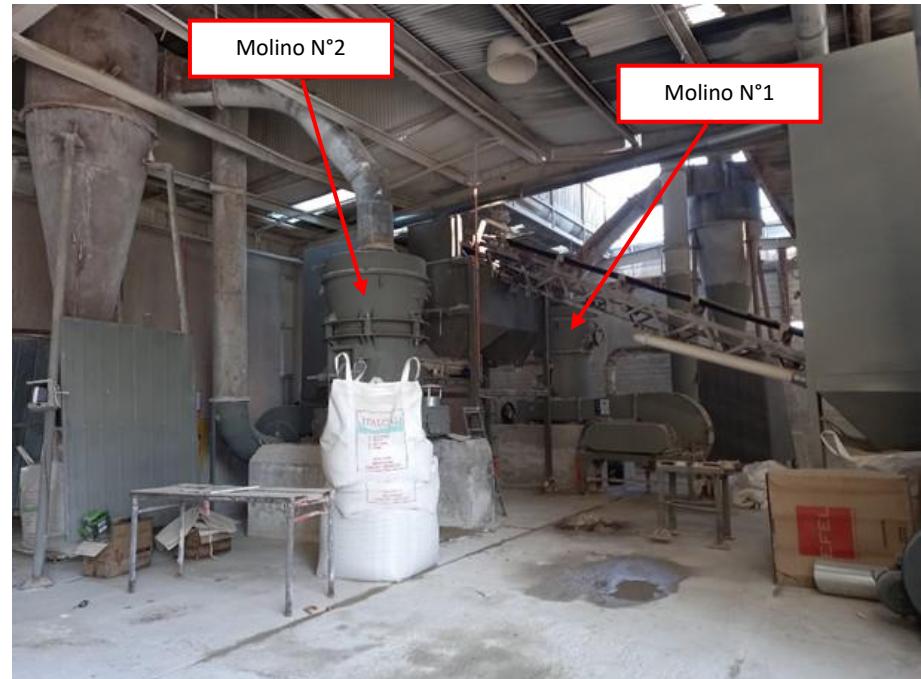
Fotografía 8	Fecha : 07-07-2021	Fotografía 9	Fecha : 07-07-2021
Coordenadas DATUM WGS84 HUSO 19	Coordenada Norte: -----	Coordenada Este: -----	Coordenadas DATUM WGS84 HUSO 19
Descripción Medio de Prueba: Molino en proceso de desmantelamiento.		Descripción Medio de Prueba: Molinos con ciclones y sistemas de captación de polvos, encontrándose detenidos al momento de la inspección.

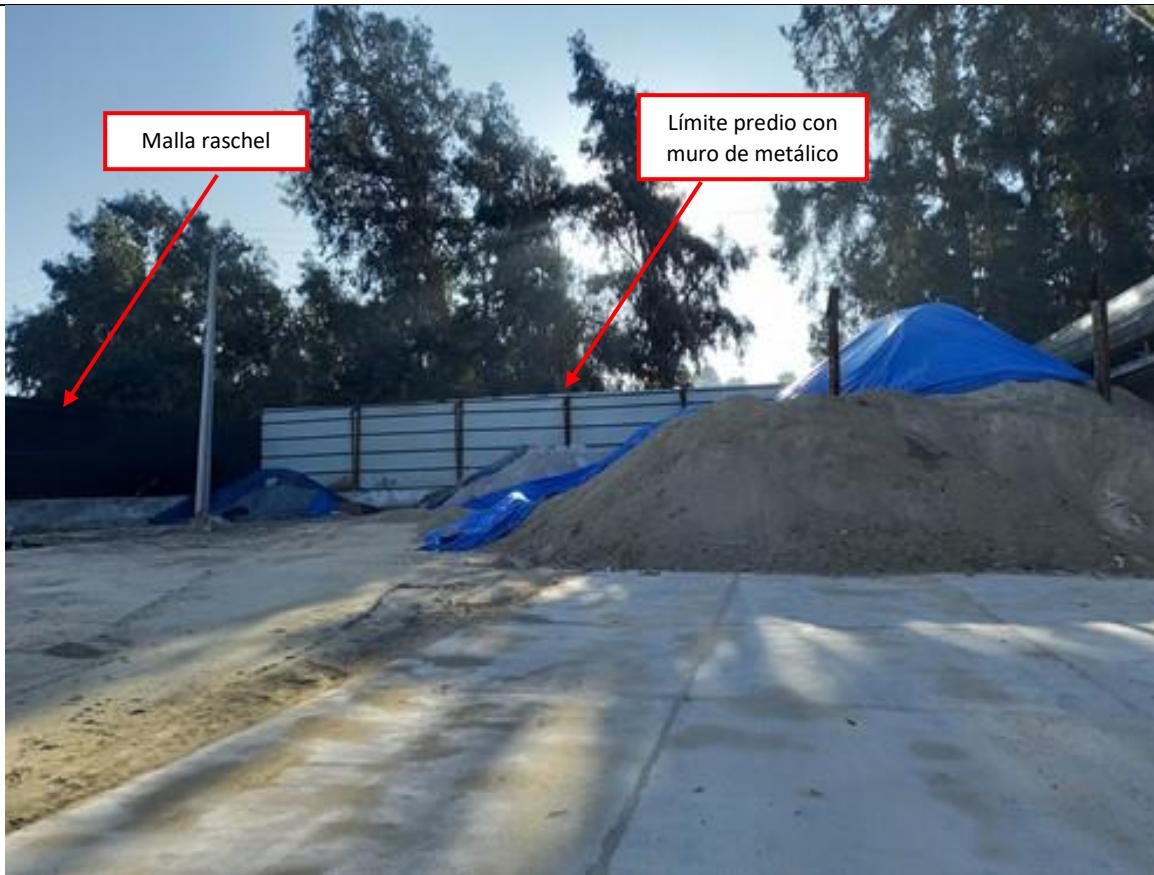
Fotografía 10	Fecha: Fecha : 07-07-2021
Coordenadas DATUM WGS84 HUSO 19	Coordenada Norte: ----- Coordenada Este: -----
Descripción medio de prueba: Panorámica que muestra el sector de acopio de carbonato de calcio, ubicado en el límite nororiente de la propiedad y contiguo al galpón de proceso, el cual se encontraba con 2 de sus 4 costados con malla tipo rachel
