INFORME TÉCNICO DE FISCALIZACIÓN AMBIENTAL

DFZ-2021-1853-VIII-RCA

ALCANTARILLADO Y EMISARIO AGUAS SERVIDAS DE LOTA (UF 3095)

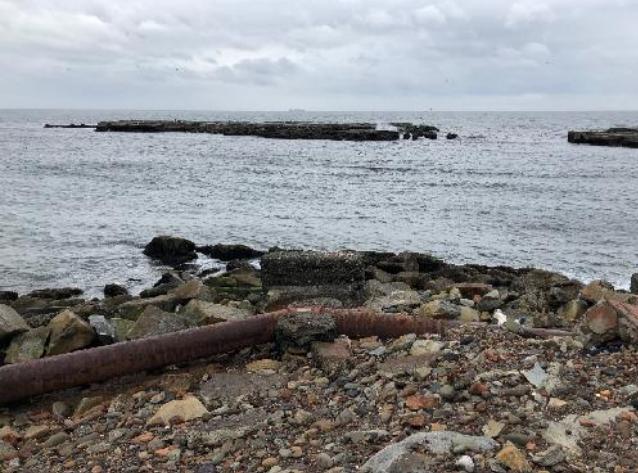
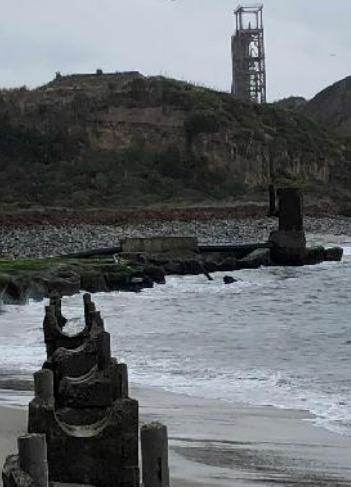
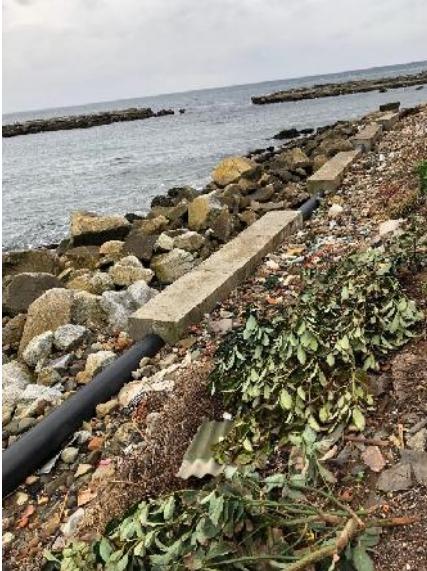
| Nº 1 Hecho constatado | Materia específica objeto de la fiscalización ambiental. | Exigencia asociada |
|---|---|---|
| | | <p>1. No se observó la presencia de ningún ducto de emergencia emplazado en playa en el sector de coordenadas UTM (WGS84, 18H) 5894543 mS – 662709 mE, tal como lo señala la RCA y el Plan de Emergencias, sólo observándose ducto terrestre que conecta con el emisario post-cámara de carga, cuyo propósito es el de disponer las aguas servidas pre-tratadas, fuera de la ZPL.</p> |

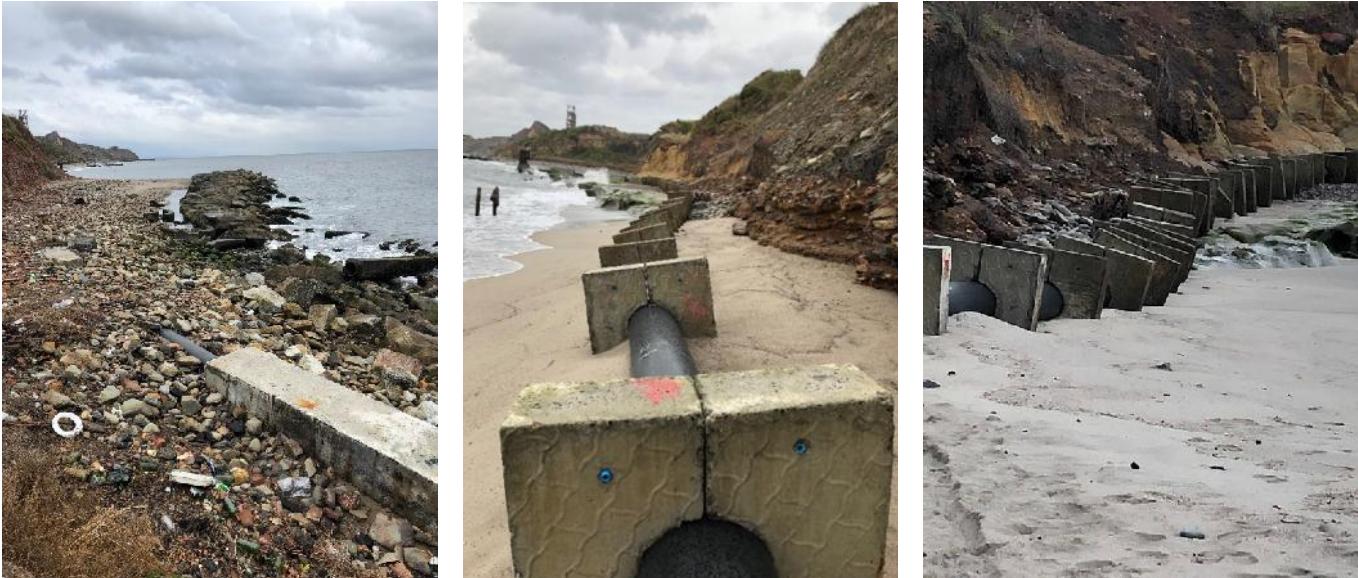
| Nº 1 Hecho constatado | Materia específica objeto de la fiscalización ambiental. | Exigencia asociada |
|---|---|---|
| 2. Se constató que el tramo terrestre se puede dividir en cuatro tramos principales: | <p>a. El primero de 170 metros de longitud (georreferenciado), primero anclado con bloques de hormigón sobre roca y luego cubierto con roca fragmentada, siempre reforzado con bloques de hormigón.</p> <p>b. El siguiente tramo de 41 metros de largo, donde el ducto se encuentra dispuesto sobre suelo arenoso, observándose el desplazamiento de los lastres de hormigón, debido a la dinámica de la playa o intermareal, lo que ha provocado las presencia de muertos girados y suspendidos (colgados), lo que ha ocasionado la ondulación del ducto de HDPE, perdiendo la línea recta inicial. Estas ondulaciones se acompañan de un punto donde la junta de termofusión presenta desplazamiento de 1 cm.</p> <p>c. El tercer tramo de unos 60 metros, se encuentra emplazado sobre una plataforma rocosa. También se constata desplazamiento de muertos al no estar anclado en base, modificando el trazado del ducto hacia el emisario submarino.</p> <p>d. El tramo final, corresponde a la sección desde la curva del codo de conexión hacia la cámara de carga, siempre sobre la plataforma rocosa, cuya longitud es de 25 metros lineales. Se observa una curva pronunciada en el sector del codo, sin un soporte intermedio. Se observa en dicha curva que aplicaron hormigón sobre el codo para fijarlo a la plataforma rocosa; sin embargo, también se observa que este presenta signos de socavamiento por efecto de su exposición a las condiciones costeras.</p> | |

Si bien en terreno se evidenció una rotación de los muertos de hormigón utilizados en el anclaje del 2do tramo terrestre sobre sustrato arenoso de 41 metros de largo, generando un riesgo concreto de torsión y rotura del ducto de HDPE instalado, la empresa comprometió acciones de reforzamiento del anclaje en el sector. El uso de dados de poco peso en el sector, se constató no es suficiente para reducir la flotabilidad del ducto de HDPE para ese tramo.

Se recomienda inspección periódica antes del periodo invernal, y post eventos de marejadas que generen alertas a nivel del litoral de la región.

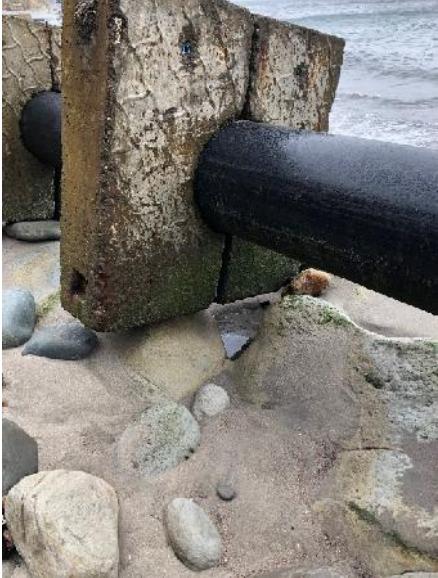
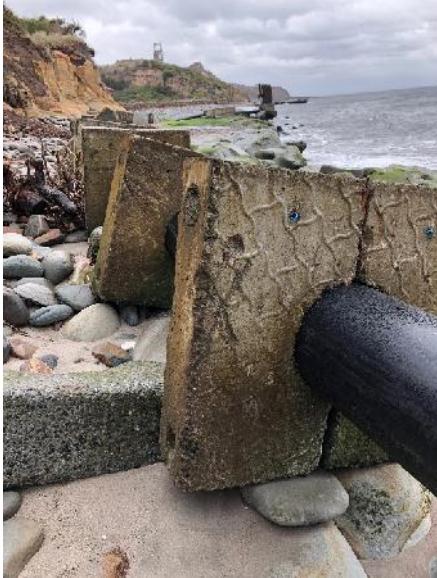
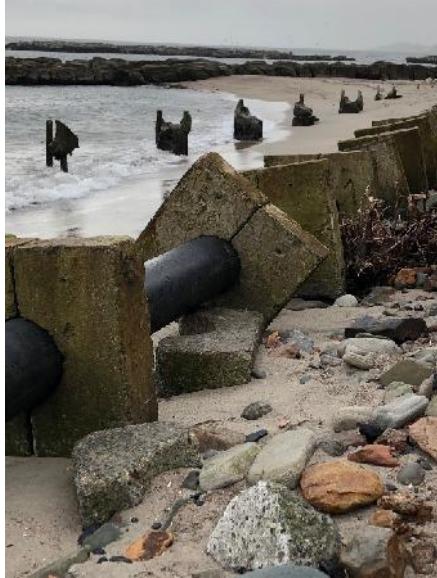
| Nº 1 Hecho constatado | Materia específica objeto de la fiscalización ambiental. | Exigencia asociada |
|---|---|---|
| | | <p>3. En cuanto a la concesión marítima, la empresa titular del Emisario de Lota, durante el año 2019 presentó los documentos al organismo competente para renovar los permisos correspondientes, considerando que ésta caducó el año 2018, según lo declarado por el Sr. Manríquez, Supervisor de Tratamiento, no contando con la renovación a la fecha de la inspección.</p> <p>4. En las coordenadas UTM (WGS84, 18H) 5894544 mS – 662687 mE, se observó la presencia de tubería de ducto de emergencia original en acero, en desuso, desconectada del sistema. Se solicitará un Plan de acciones para su retiro del borde costero, por constituir un residuo que puede ocasionar un riesgo para embarcaciones, personas u otros sistemas presentes en el sector.</p> |

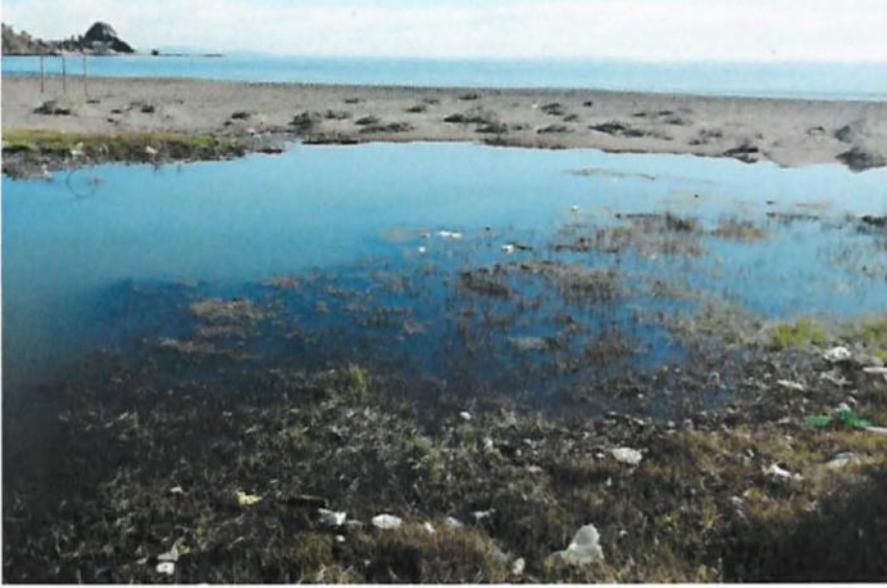
| Nº 2 Hecho constatado | Materia específica objeto de la fiscalización ambiental. | Exigencia asociada |
|---|---|---|
| En el lugar se observó que el riachuelo presenta restos de residuos sólidos (RSU), correspondientes principalmente envases plásticos, botellas y papeles. La basura acumulada se encuentra estancada por la vegetación, y se encuentra acumulada tanto en la ribera como al centro del cauce. No se observó presencia de personal municipal realizando labores de limpieza en el sector. | | |
| <p>Fotografía 1. Presencia de RSU en el cauce.</p> | | |

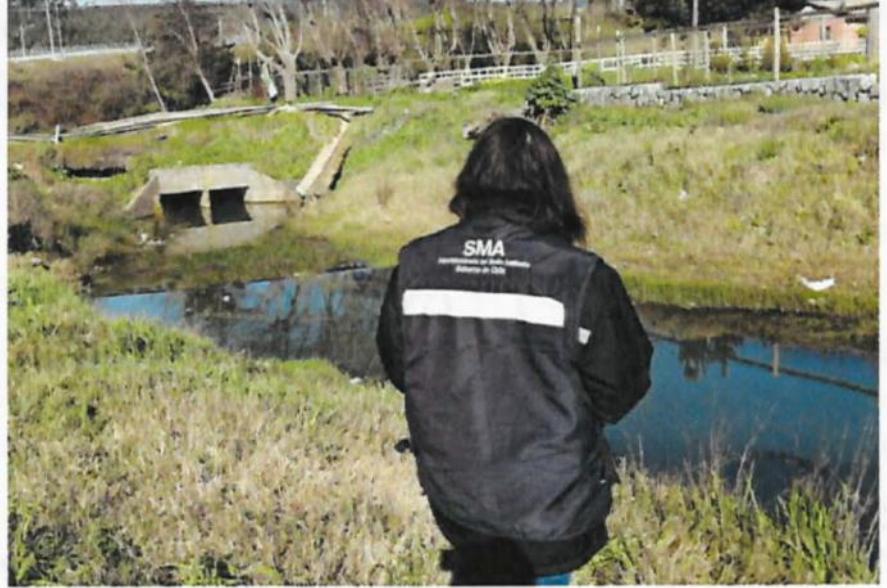
| Nº 2 Hecho constatado | Materia específica objeto de la fiscalización ambiental. | Exigencia asociada |
|---|---|---|
| Los fiscalizadores si observaron en este curso de agua, la generación de un estancamiento de las aguas, debido a un mal escurrimiento de las aguas superficiales por acumulación de vegetación, embancamiento y poca pendiente longitudinal. | | |
| Se constató que el estero, antes y después de cruzar por la obra de atravesio bajo la Ruta 160, se enanchaba y estancaba. Este proceso se caracterizó por la presencia de vegetación dentro del curso, que permitió la acumulación de las basuras antes descritas. | | |
| <p>Fotografía 2. Cauce Quebrada Playa Blanca.</p> | | |
