## INFORME TÉCNICO DE FISCALIZACIÓN AMBIENTAL

**RELENO SANITARIO MAC LEAN**

**DFZ-2021-944-XII-RCA**

**AGOSTO 2021**

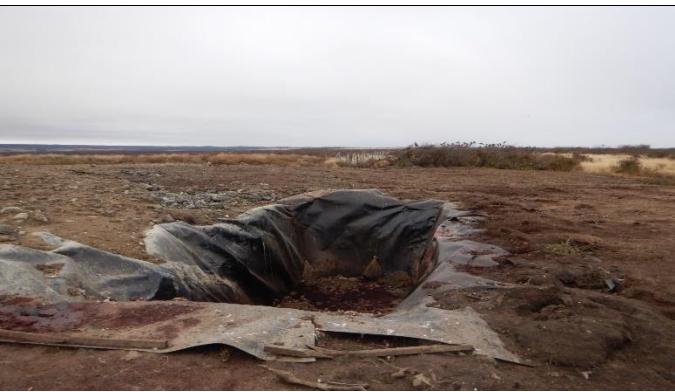
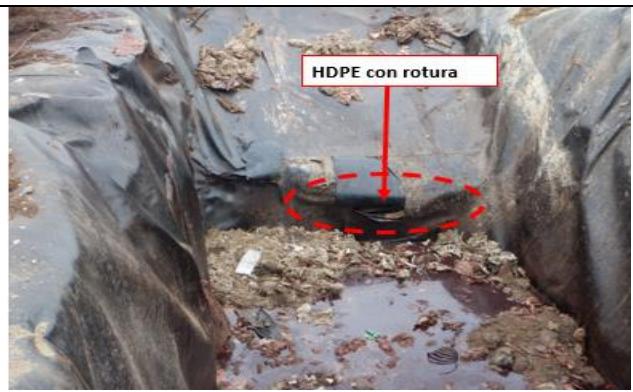
<b>Hecho (s):</b>	
a. Durante la actividad de inspección ambiental, efectuada el día 27-05-2021, se constató la existencia de una zanja o trinchera en operación, la que se encontraba impermeabilizada mediante geomembrana de HDPE, tanto en sus paredes y como en su fondo (Ver Fotografía 1). Cabe señalar que esta última presentaba roturas en algunos sectores específicos (Ver Fotografía 2).

<b>Fotografía 1.</b>	<b>Fecha :</b> 27-05-2021		<b>Fotografía 2</b>	<b>Fecha :</b> 27-05-2021	
<b>Coordenadas DATUM WGS84 HUSO 18</b>	<b>Coordenada Norte:</b> 4.260.144	<b>Coordenada Este:</b> 676.324	<b>Coordenadas DATUM WGS84 HUSO 18</b>	<b>Coordenada Norte:</b> 4.260.144	<b>Coordenada Este:</b> 676.324
<b>Descripción Medio de Prueba:</b> Vista general de la zanja o trinchera en operación, contando con impermeabilización en fondo y paredes con geomembrana de HDPE.			<b>Descripción Medio de Prueba:</b> Vista interior de general la zanja o trinchera en operación con rotura de la geomembrana de HDPE

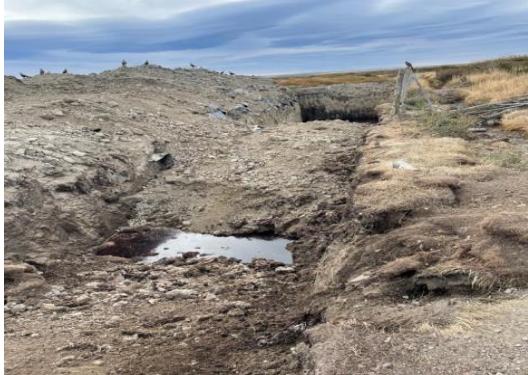
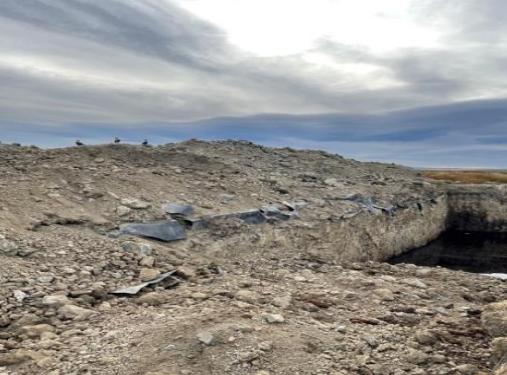
- f. Mediante ORD N°16 de fecha 29-03-2021 la SEREMI de Salud de Magallanes y Antártica Chilena (ID1) (Ver Anexo 2) remitió a esta SMA acta de inspección sanitaria N°36755 y N°36756 del día 26-03-2021, efectuada en el Relleno Sanitario de Residuos Industriales de propiedad de Comercial Mac Lean Ltda., a través de la cual constató que la fosa de disposición de residuos industriales, que operaba al momento de la inspección sanitaria, no contaba con geomembrana de recubrimiento en su base ni paredes (Ver Fotografías 3 y 4).

<b>Fotografía 3.</b>	<b>Fecha :</b> 26-03-2021		<b>Fotografía 4.</b>	<b>Fecha :</b> 26-03-2021	
<b>Coordenadas DATUM WGS84 HUSO 18</b>	<b>Coordenada Norte:</b> ----	<b>Coordenada Este:</b> ----	<b>Coordenadas DATUM WGS84 HUSO 18</b>	<b>Coordenada Norte:</b> ----	<b>Coordenada Este:</b> ----

<b>Descripción Medio de Prueba:</b> Fotografía de la SEREMI de Salud que muestra la zanja en operación sin impermeabilización (geomembrana de HDPE) en su fondo ni paredes.			<b>Descripción Medio de Prueba:</b> Fotografía de la SEREMI de Salud que muestra el interior de la zanja en operación sin impermeabilización (geomembrana de HDPE) en su fondo ni paredes.

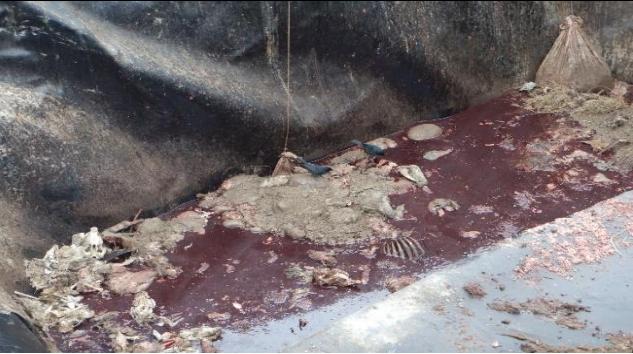
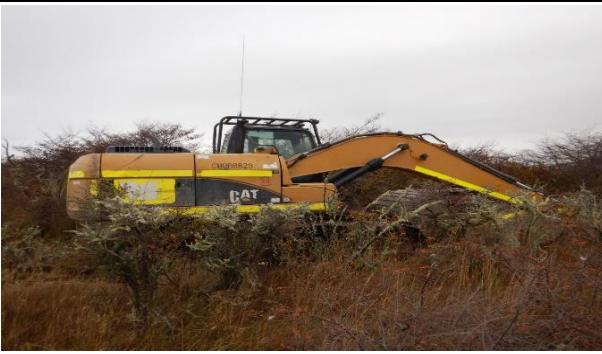
trinchera, señalando además que, aquellos residuos que quedan accidentalmente en el exterior son dispuestos en el interior de ella en forma manual por un trabajador de la empresa que acude al recinto cuando se desarrollan dichas labores. Adicionalmente, señaló que, de acuerdo a las necesidades de faena, se dispone en el sector de una máquina excavadora o retroexcavadora, perteneciente a la empresa Candimax, con la cual se efectúa 1 vez a la semana la cobertura de los residuos al interior de la zanja o trinchera con material circundante. Se constató la existencia de una excavadora emplazada en el predio, la cual al momento de la inspección se encontraba detenida y sin operador (Ver Fotografía 6).

Fotografía 5.	Fecha : 27-05-2021	Fotografía 6	Fecha : 27-05-2021		
Coordenadas DATUM WGS84 HUSO 18	Coordenada Norte: 4.260.144	Coordenada Este: 676.324	Coordenadas DATUM WGS84 HUSO 18	Coordenada Norte: 4.260.144	Coordenada Este: 676.324
<b>Descripción Medio de Prueba:</b> Interior de la zanja o trinchera en operación con líquidos de coloración y textura asimilables a sangre junto a restos de cabezas y patas de ovinos.			<b>Descripción Medio de Prueba:</b> Excavadora emplazada en el predio, la cual se encontraba detenida y sin operador

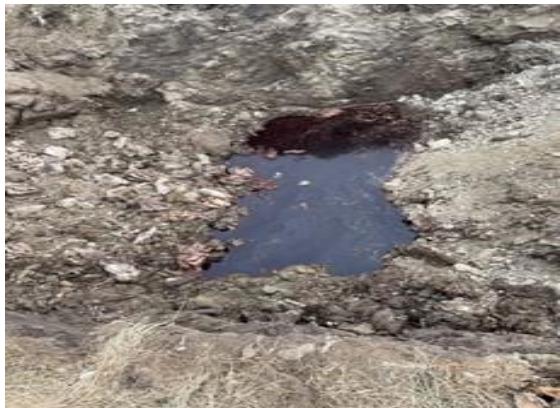
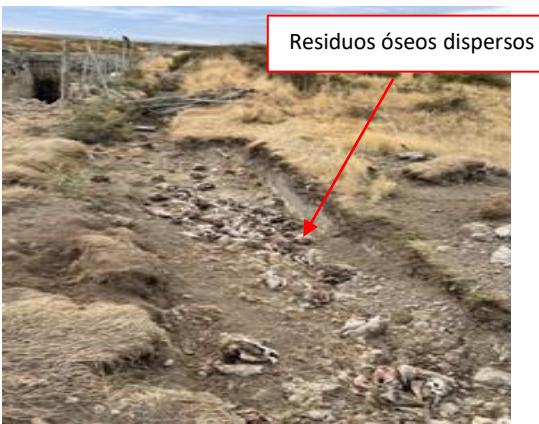
- d. Mediante ORD N°16 de fecha 29-03-2021 la SEREMI de Salud de Magallanes y Antártica Chilena (ID1) (Ver Anexo 2) remitió acta de inspección sanitaria N°36755 y N°36756 del día 26-03-2021, efectuada en el Relleno Sanitario de Residuos Industriales de propiedad de Comercial Mac Lean Ltda., a través de la cual constató que la fosa de disposición de residuos industriales, correspondiente a la Zanja 13 actualmente cerrada, presentaba dos sectores sin cobertura, quedando a la vista residuos líquidos del tipo sangre y restos óseos de corderos. También se observó restos de cráneos y patas en los alrededores de la fosa, así como gran cantidad de aves en el sector (Ver Fotografías 7 y 8).

Residuos óseos dispersos	
Fotografía 7.	Fecha : 26-03-2021	Fotografía 8.	Fecha : 26-03-2021		
Coordenadas DATUM WGS84 HUSO 18	Coordenada Norte: -----	Coordenada Este: -----	Coordenadas DATUM WGS84 HUSO 18	Coordenada Norte: -----	Coordenada Este: -----
<b>Descripción Medio de Prueba:</b> Fotografía de la SEREMI de Salud que muestra la zanja 13, operativa hasta abril de 2021, con residuos expuestos y sin material de cobertura diaria.			<b>Descripción Medio de Prueba:</b> Fotografía de la SEREMI de Salud que muestra, en el exterior de la zanja 13, operativa hasta abril de 2021, restos óseos de corderos.

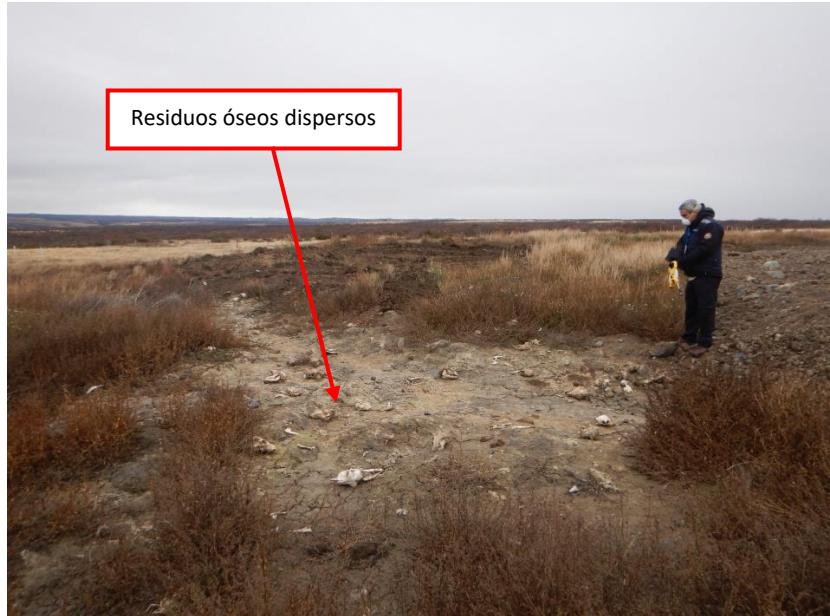
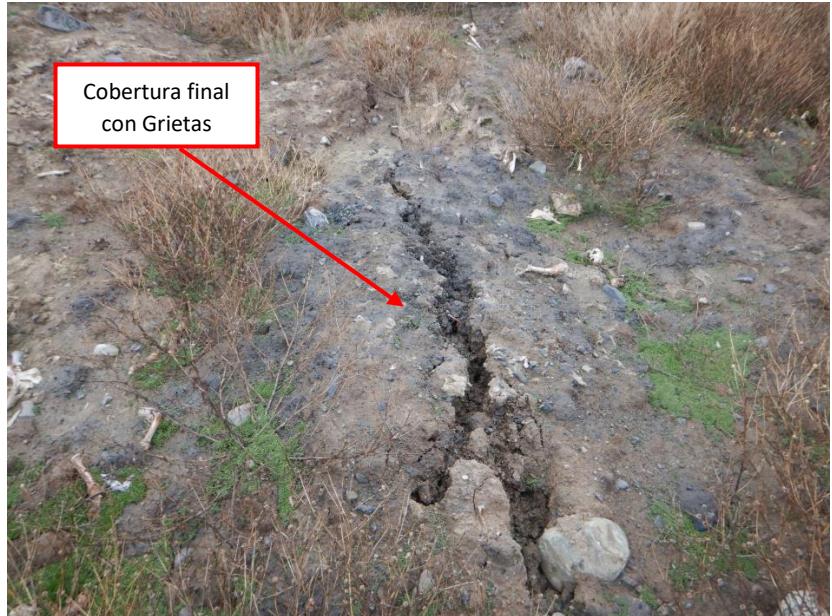
<b>Hecho (s):</b>	
<ul style="list-style-type: none"> <li>a. Durante la actividad de inspección ambiental del 27-05-2021, Carolina Zambrano Mac Leod informó respecto al cierre final de cada zanja o trinchera que dicha actividad se realiza al alcanzar aproximadamente ¼ de la altura de la misma, dado que la cantidad de líquido acumulado en su interior haría inmanejable su cierre a una mayor altura. También informó que al interior del recinto se habría efectuado el cierre de un total de 14 zanjas o trincheras entre el año 2010 y la primera quincena de abril de 2021 (Ver Tabla 1).</li> <li>b. En el recorrido por el sector sur del relleno sanitario, Carolina Zambrano Mac Leod indicó que entre los años 2019 y 2021 se habían habilitado y posteriormente cerrado un total de 5 zanjas o trincheras, cuyo detalle y ubicación georreferenciada se muestra en la Tabla 2.</li> <li>c. En las áreas correspondientes a las 5 zanjas antes descritas, se observó la presencia de residuos de tipo óseo dispersos en superficie (principalmente cráneos de ovinos), aunque en menor proporción en la zanja 5, según nombre asignado en Acta de Inspección Ambiental de fecha 27-05-21 (Ver Fotografía 9). A su vez, cabe</li> </ul>

- indicar que en el área correspondiente a la zanja 4, según nombre asignado en Acta de Inspección Ambiental de fecha 27-05-21, existía además de una gran cantidad de residuos de tipo óseo expuestos en superficie, la presencia de grietas en su cobertura final (Ver Fotografía 10).

<b>Fotografía 9.</b>	<b>Fecha :</b> 27-05-2021	<b>Fotografía 10</b>	<b>Fecha :</b> 27-05-2021
Coordenadas DATUM WGS84 HUSO 18	Coordenada Norte: 4.260.164	Coordenada Este: 676.312	Coordenadas DATUM WGS84 HUSO 18
<b>Descripción Medio de Prueba:</b> Residuos de tipo óseo dispersos en la superficie de la zanja 5 (principalmente cráneos de ovinos).		<b>Descripción Medio de Prueba:</b> Presencia de grietas en la cobertura final de la zanja 4.

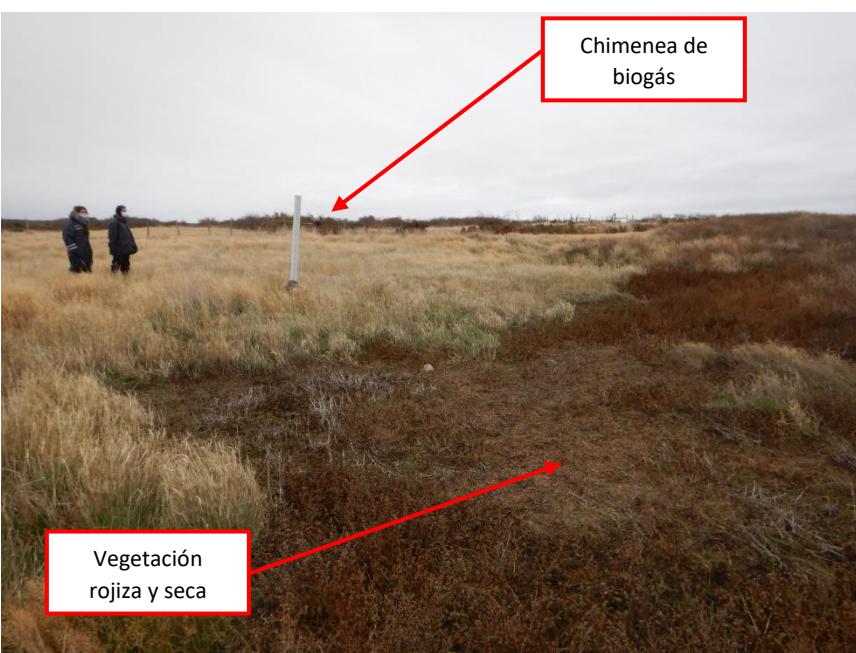
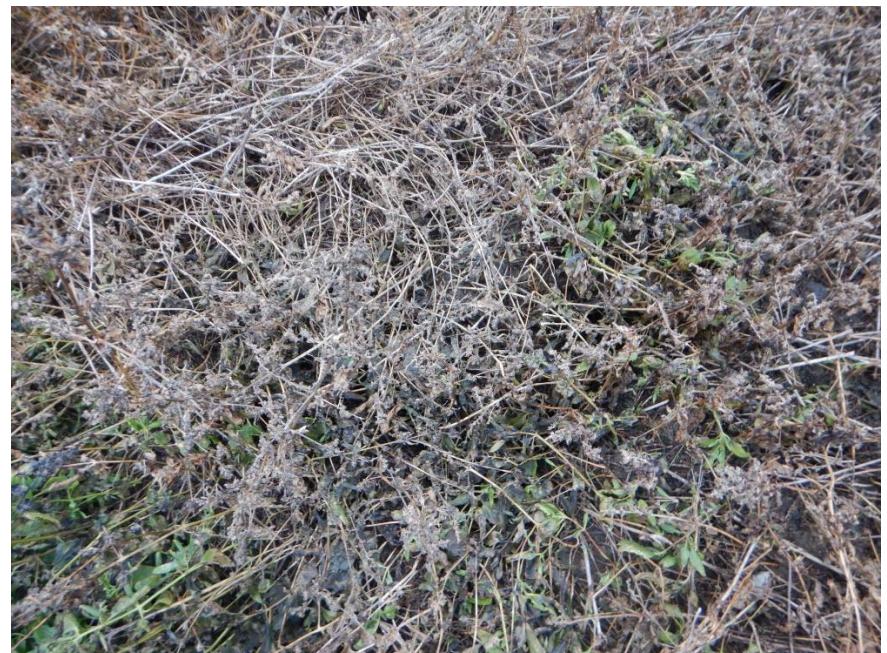
- d. De igual modo, se constató también en las áreas circundantes a las zanjas 1 y 2, según nombres asignados en Acta de Inspección Ambiental de fecha 27-05-21, una variación en la composición y coloración de las especies vegetales respecto a las existentes en su entorno. Al respecto, se advirtió que la vegetación existente en dicho lugar poseía una coloración rojiza y se encontraba evidentemente seca y cubierta por una capa de residuos aparentemente de tipo orgánico (Ver Fotografías 11 y 12).

<b>Fotografía 11.</b>		<b>Fecha :</b> 27-05-2021		<b>Fotografía 12.</b>	
<b>Coordenadas DATUM WGS84 HUSO 18</b>		<b>Coordinada Norte:</b> ---	<b>Coordinada Este:</b> ---	<b>Fecha :</b> 27-05-2021	
<b>Descripción Medio de Prueba:</b> Área circundante a las zanjas 1 y 2, con vegetación de coloración rojiza y evidentemente seca.			<b>Descripción Medio de Prueba:</b> Área circundante a las zanjas 1 y 2, con vegetación evidentemente seca y cubierta por una capa de residuos aparentemente de tipo orgánico.

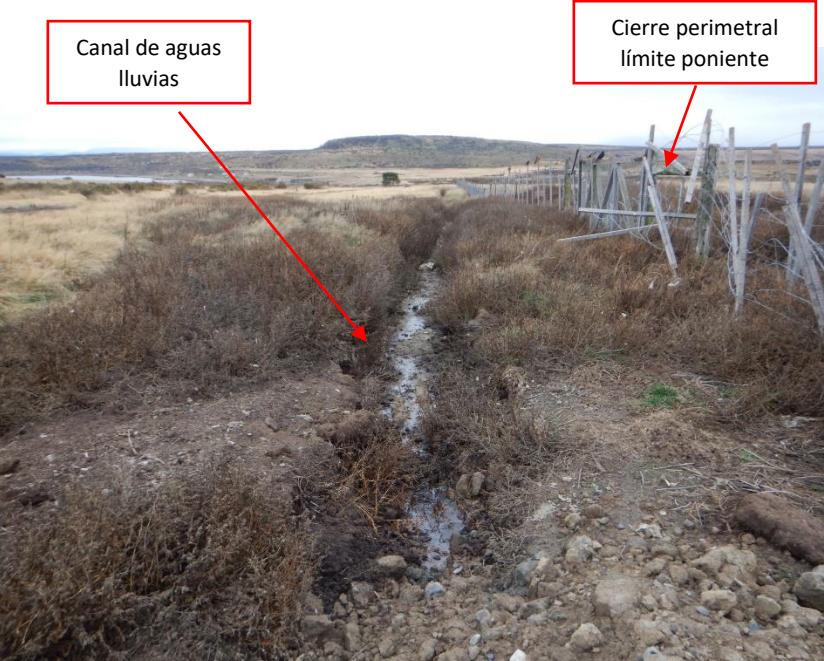
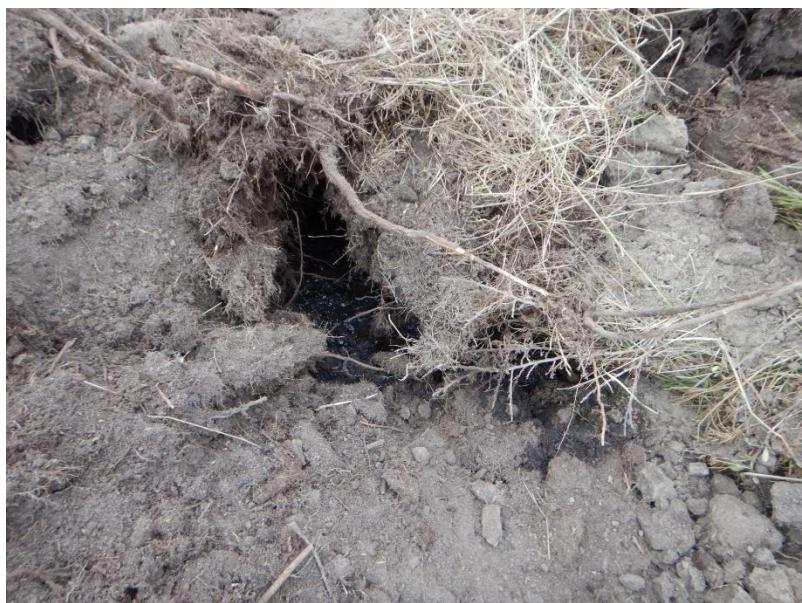
- b. Adicionalmente, se observó que desde el interior del relleno sanitario se producen afloramientos de lixiviados hacia la sección del canal de recolección de aguas lluvias ubicada al oeste del predio. Lo anterior, dada la presencia de mayor humedad, en relación al terreno aledaño (Ver Fotografía 13). Asimismo, se constató en diversos sectores del canal antes descrito que la vegetación existente poseía una coloración rojiza y se encontraba evidentemente seca y cubierta por una capa de residuos aparentemente de tipo orgánico.

- d. En el área correspondiente a la zanja 4, identificada en la Tabla N°1, se constató la existencia de afloramientos de lixiviados hacia fuera del límite sur del relleno, particularmente en un lugar adyacente a un canal (en construcción) destinado a la recolección y conducción de aguas lluvias (Ver Fotografía 14).

Registros			
Fotografía 13.	Fecha : 27-05-2021	Fotografía 14.	Fecha : 27-05-2021
Coordinadas DATUM WGS84 HUSO 18 ---	Coordenada Norte: --- Coordenada Este: ---	Coordinadas DATUM WGS84 HUSO 18 4.260.294	Coordenada Norte: 4.260.294 Coordenada Este: 676.306
<b>Descripción Medio de Prueba:</b> Afloramientos de lixiviados hacia la sección del canal de intercepción y recolección de aguas lluvias ubicada al oeste del predio (flujo en dirección sur a norte).		<b>Descripción Medio de Prueba:</b> Afloramientos de lixiviados hacia fuera del límite sur del relleno, que ingresan a canal de recolección y conducción de aguas lluvias (en construcción).

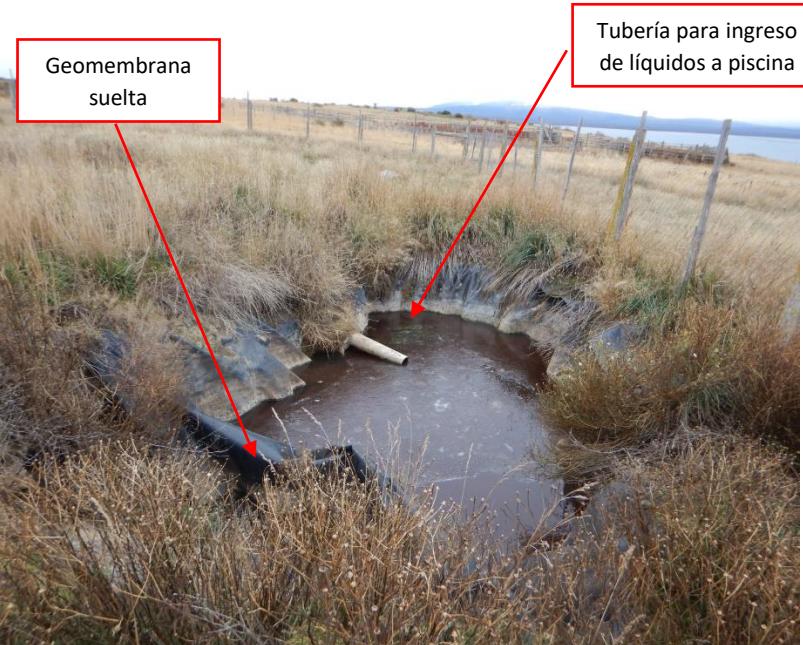
<p>Geomembrana suelta</p> <p>Tubería para ingreso de líquidos a piscina</p>

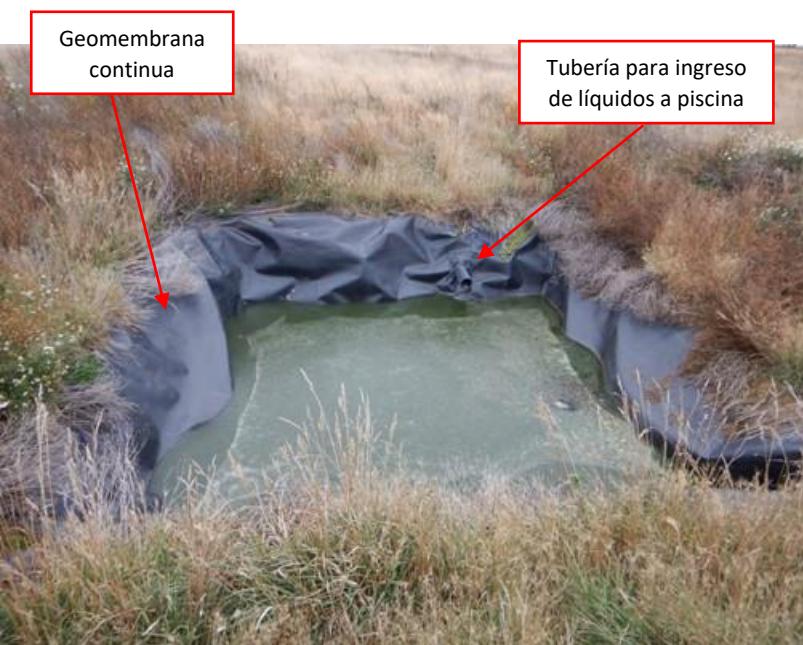
<p>Geomembrana continua</p> <p>Tubería para ingreso de líquidos a piscina</p>		
<b>Fotografía 15.</b>		<b>Fecha :</b> 27-05-2021		<b>Fotografía 16.</b>	
<b>Coordenadas DATUM WGS84 HUSO 18</b> 4.260.294		<b>Coordenada Norte:</b> 4.260.294		<b>Coordenadas DATUM WGS84 HUSO 18</b> 4.260.280	
<b>Coordenada Este:</b> 676.306		<b>Coordenada Este:</b> 676.326		<b>Coordenada Este:</b> 676.326	
<b>Descripción Medio de Prueba:</b> Piscina de lixiviados, ubicada en el extremo norte del relleno y colindante al cierre perimetral. En su interior se observa líquidos de coloración café y geomembrana, desprendida de su ubicación original, permitiendo el paso de los líquidos hacia el terreno natural no impermeabilizado.			<b>Descripción Medio de Prueba:</b> Piscina de lixiviados, en cuyo interior se observa líquidos de coloración verde oscuro y geomembrana continua, además de un ducto sin flujo al momento de la inspección.

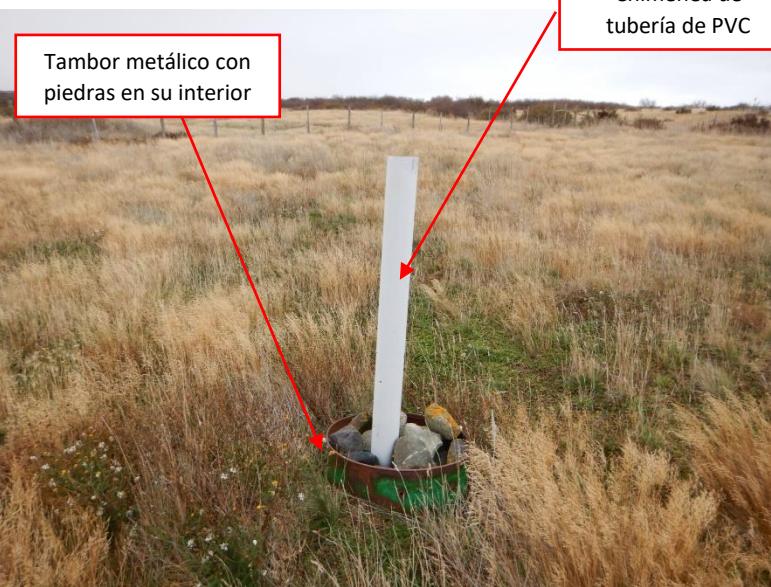
<p>Tambor metálico con piedras en su interior</p> <p>Chimenea de tubería de PVC</p>

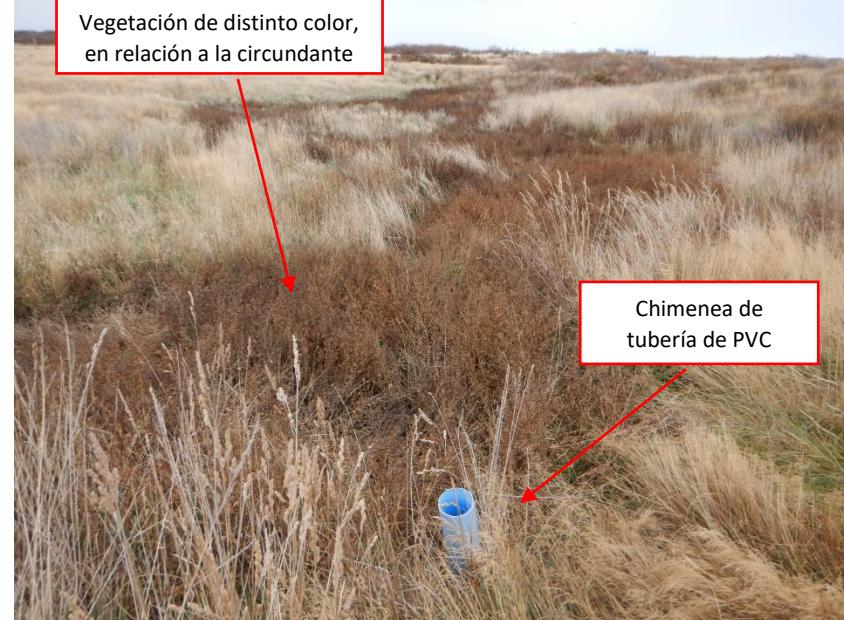
<p>Vegetación de distinto color, en relación a la circundante</p> <p>Chimenea de tubería de PVC</p>		
<b>Fotografía 17.</b> Coordenadas DATUM WGS84 HUSO 18	Fecha : 27-05-2021 Coordenada Norte: --- Coordenada Este: ---	<b>Fotografía 18.</b> Coordenadas DATUM WGS84 HUSO 18	Fecha : 27-05-2021 Coordenada Norte: ----- Coordenada Este: -----	<b>Descripción Medio de Prueba:</b> Chimenea de PVC al interior de tambor metálico, utilizada para la evacuación de gases desde el relleno.	
<b>Descripción Medio de Prueba:</b> Chimenea de PVC utilizada para la evacuación de gases desde el relleno. Se observa vegetación contigua de coloración rojiza y seca, además de estar cubierta por una capa de residuos aparentemente de tipo orgánico.		<b>Descripción Medio de Prueba:</b> Chimenea de PVC utilizada para la evacuación de gases desde el relleno. Se observa vegetación contigua de coloración rojiza y seca, además de estar cubierta por una capa de residuos aparentemente de tipo orgánico.

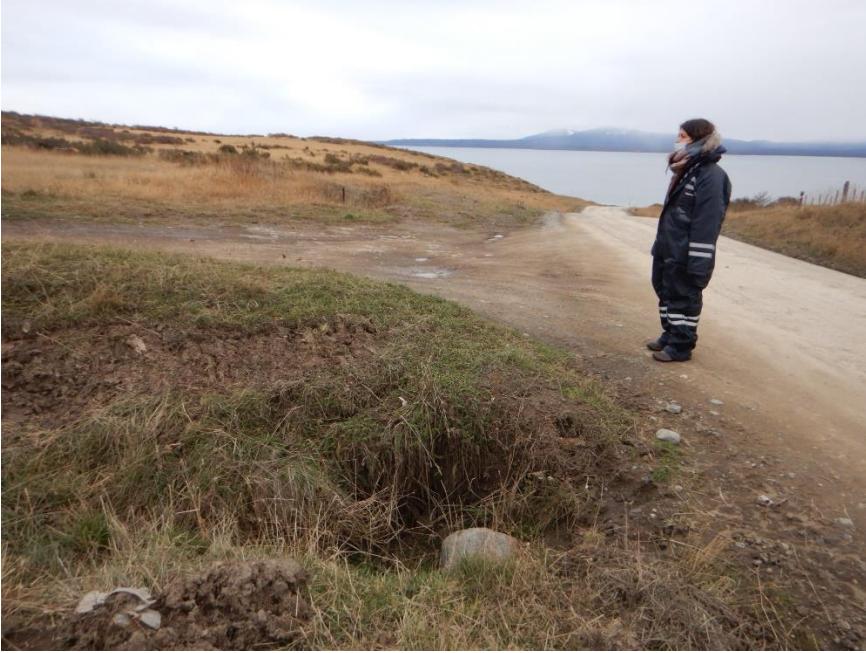
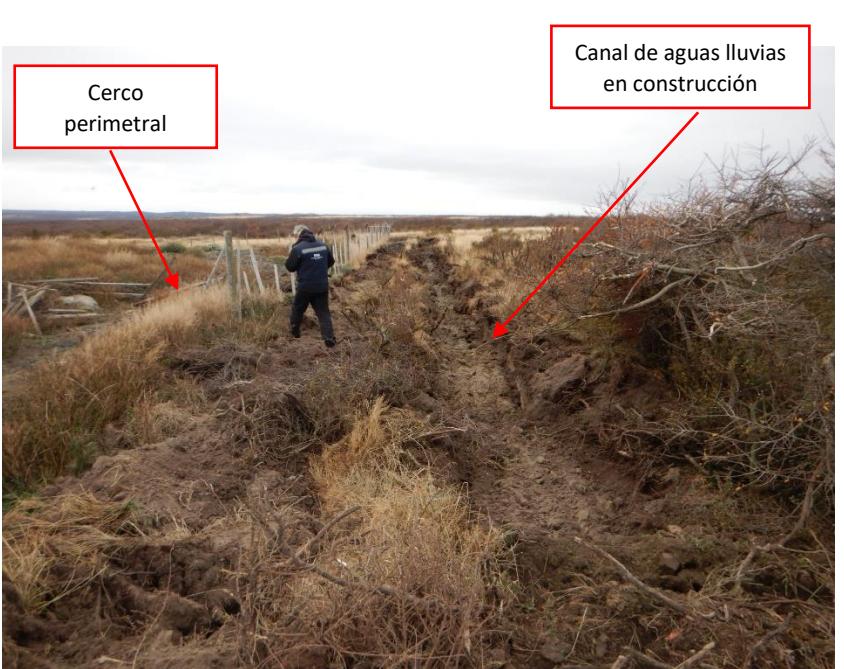
<b>Fotografía 19.</b>		Fecha : 27-05-2021	<b>Fotografía 20.</b>		Fecha : 27-05-2021
Coordenadas DATUM WGS84 HUSO 18		Coordenada Norte: 4.260.480	Coordenada Este: 676.247	Coordenadas DATUM WGS84 HUSO 18	Coordenada Norte: ---
<b>Descripción Medio de Prueba:</b> Alcantarilla (cuneta) ubicada a un costado de la Ruta Y-330, en la que desagua el canal perimetral de aguas lluvias que se extiende en dirección Sur a Norte.			<b>Descripción Medio de Prueba:</b> Canal de aguas lluvias en construcción, para evitar el ingreso de aguas lluvias a la zanja en operación.

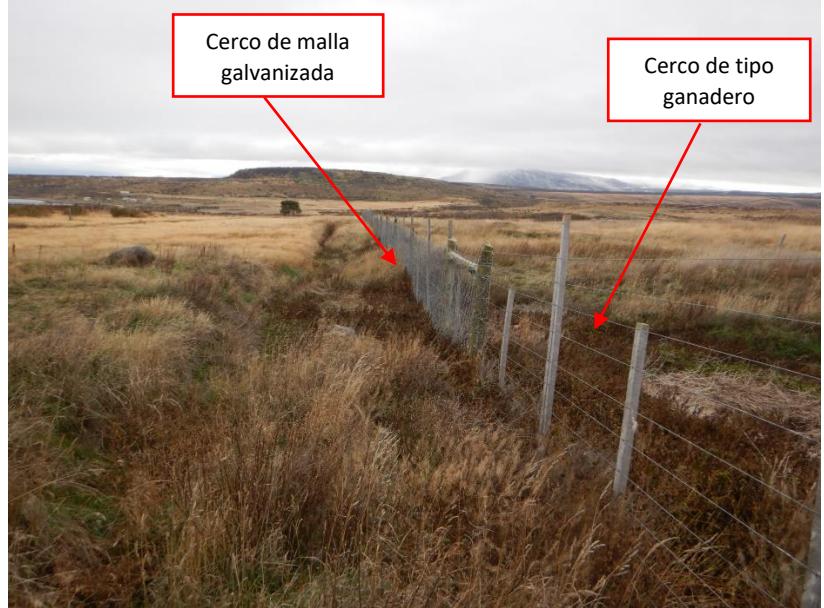
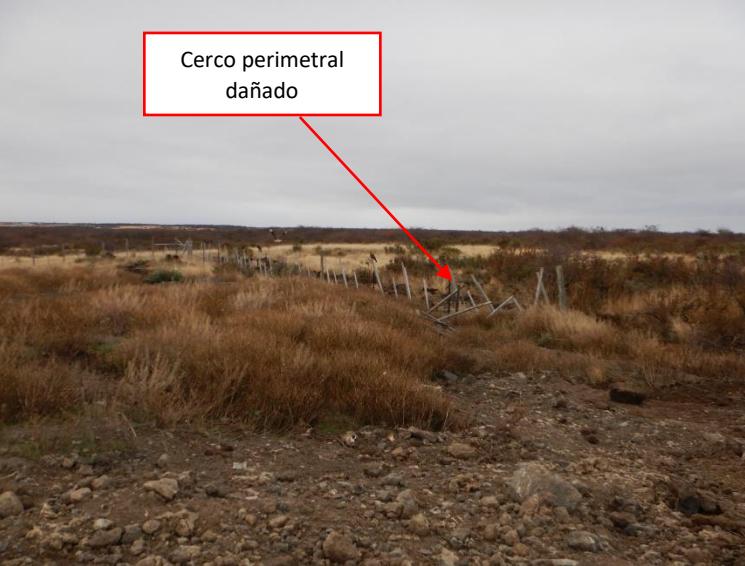
c. De acuerdo a lo anterior, es posible concluir que el relleno sanitario no cuenta con un cierre en todo su perímetro, que impida el acceso efectivo de personas y animales.

<b>Fotografía 21.</b> Coordenadas DATUM WGS84 HUSO 18 ----		<b>Fotografía 22.</b> Coordenadas DATUM WGS84 HUSO 18 --- <b>Descripción Medio de Prueba:</b> Cerco perimetral, con altura de aproximadamente 2 m, conformado por malla galvanizada (área más antigua del relleno) y cerco de tipo ganadero (área más reciente del relleno).	
<b>Fotografía 21.</b> Fecha : 27-05-2021 Coordenadas DATUM WGS84 HUSO 18 Coordenada Norte: ----- Coordenada Este: -----	<b>Fotografía 22.</b> Fecha : 27-05-2021 Coordenadas DATUM WGS84 HUSO 18 Coordenada Norte: --- Coordenada Este: --- <b>Descripción Medio de Prueba:</b> Cierre perimetral dañado e incompleto.
