INFORME TÉCNICO DE FISCALIZACIÓN AMBIENTAL

HOSPITAL MILITAR - LA REINA

DFZ-2021-1008-XIII-NE

AGOSTO 2021

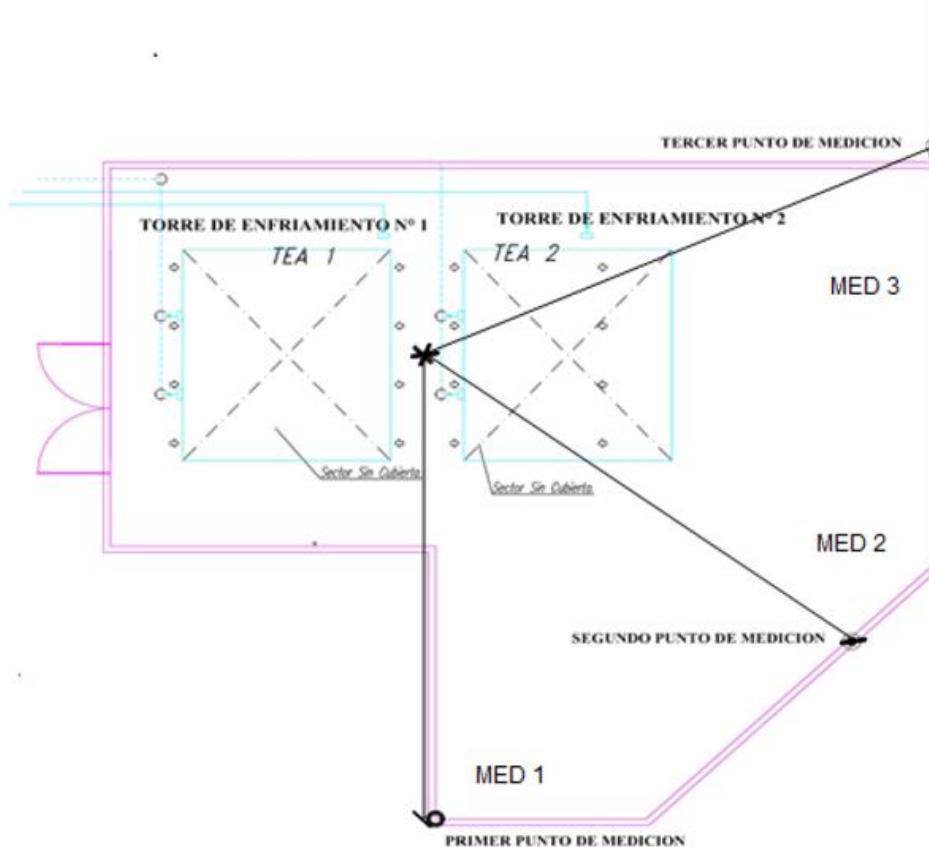
Figura 1.

Descripción del medio de prueba: Croquis ubicación fuentes de ruido en azotea Hospital Militar de Santiago.

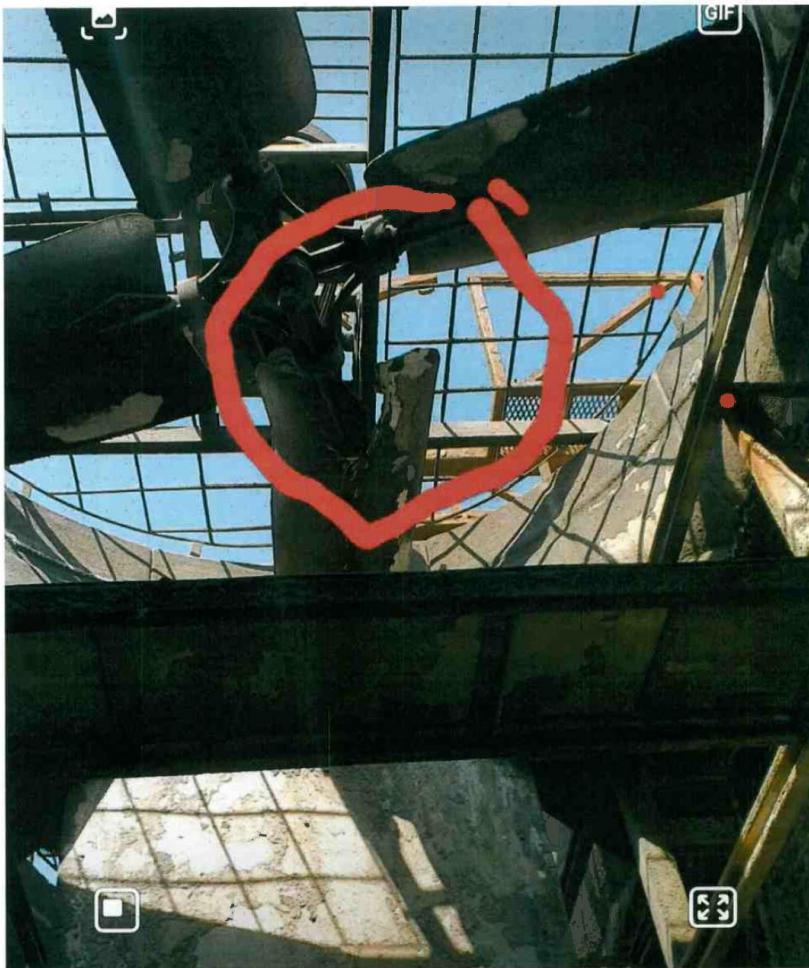
Figura 3.

Acerca de la primera solicitud, se indica que, si bien se efectuó la licitación pública en la cual se adjudicó la empresa CREAVID SpA para la mantención de los ventiladores y motores de las torres de enfriamiento, durante el mes de febrero de 2021 se hizo el cambio de motor de accionamiento de uno de los ventiladores, trabajo realizado por dicha empresa, cabe destacar que éste era el que presentaba más daño en sus rodamientos, generando mayor nivel de ruido, por lo tanto, con ello bajaron considerablemente las emisiones de ruido ambiental ; en referencia a la torre de enfriamiento n°2, según da cuenta con fecha 30 de marzo de 2021 el Jefe de la Sección de Climatización del HMS, Pablo Rodríguez Polanco, su mecanismo se vio afectado por la rotura de una de las aspas de uno de los ventiladores (Figura 3), dado lo anterior, el Hospital Militar ha funcionado a contar de esa fecha, solo con el Chiller N°1, no siendo posible detener la Torre N°1 para su mantenimiento integral, dada la imposibilidad de detener este sistema.

De acuerdo a lo indicado anteriormente, se constata que no existe superación a partir del 31 de marzo de 2021, es decir, se presume que los niveles de presión sonora bajaron debido a la rotura del aspa del ventilador. Cabe destacar que la medición del 30 de marzo de 2021, corresponde a la única superación constatada.

Descripción del medio de prueba: Imagen de rotura de aspa.

Por último, se indica que a través de la licitación ID N°3378-24-LP21 “Servicio de Mantención de 30.000 hrs Chiller”, el cual se encuentra en fase de adjudicación, se le realizará la mantención correctiva a la Torre N°2 y, cumpliendo lo anterior, se podrá completar el mantenimiento integral a la Torre N°1 por parte de la empresa CREAVID SpA.
